BIFAMILIARE CON AUTORIMESSA E SCOPERTO ESCLUSIVO

Comune di Piombino Dese (PD) – Via Enrico Fermi n20/B.

-C.F.: fg. 31 part. n. 841, Sub. () e Sub. ()

eretti sull'area C.T. fg. 31 part. 841

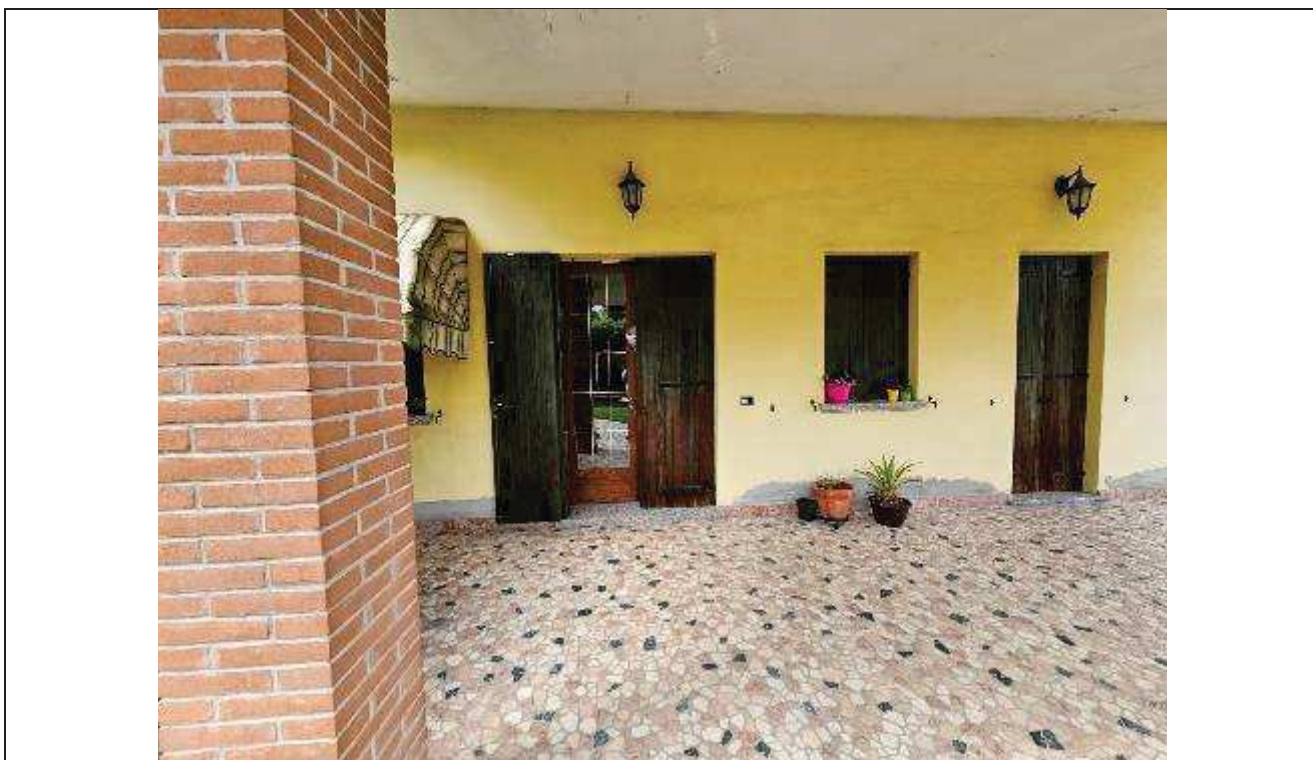
- 23** Altra vista del portico, verso la porta di accesso dell'unità residenziale – si nota lo scarso stato manutentivo degli scuri esterni;

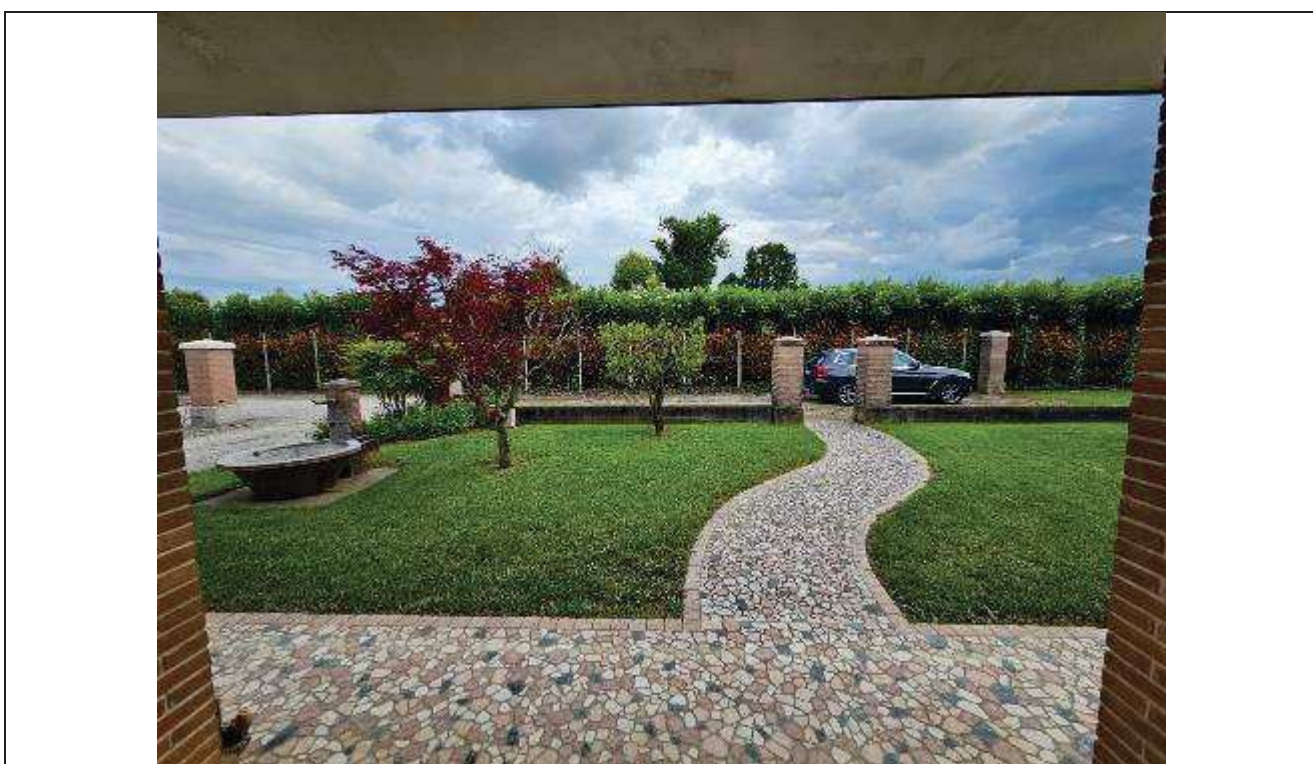
- 24** Vista dell'accesso pedonale all'abitazione (mancante del cancelletto);

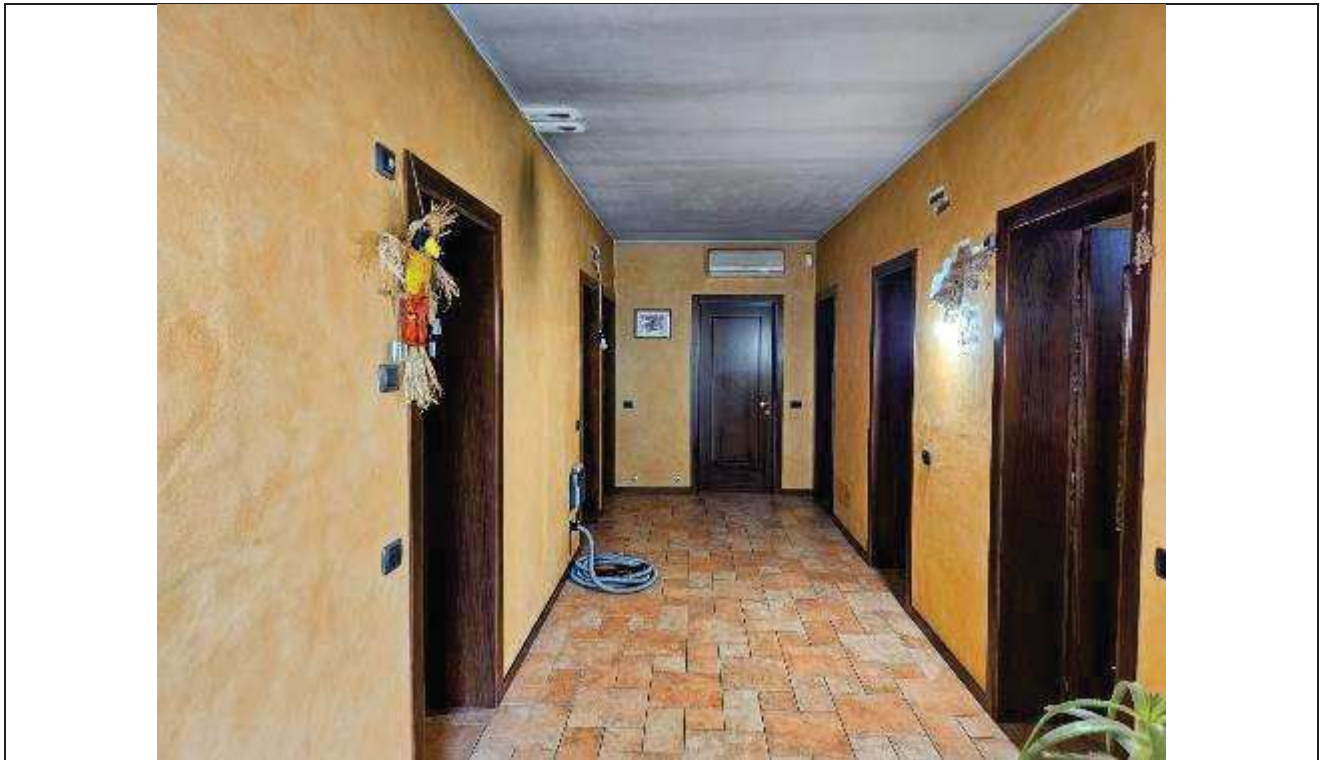
25 Vista del corridoio interno all'abitazione che distribuisce i vani, con presenza di macchie sul soffitto;

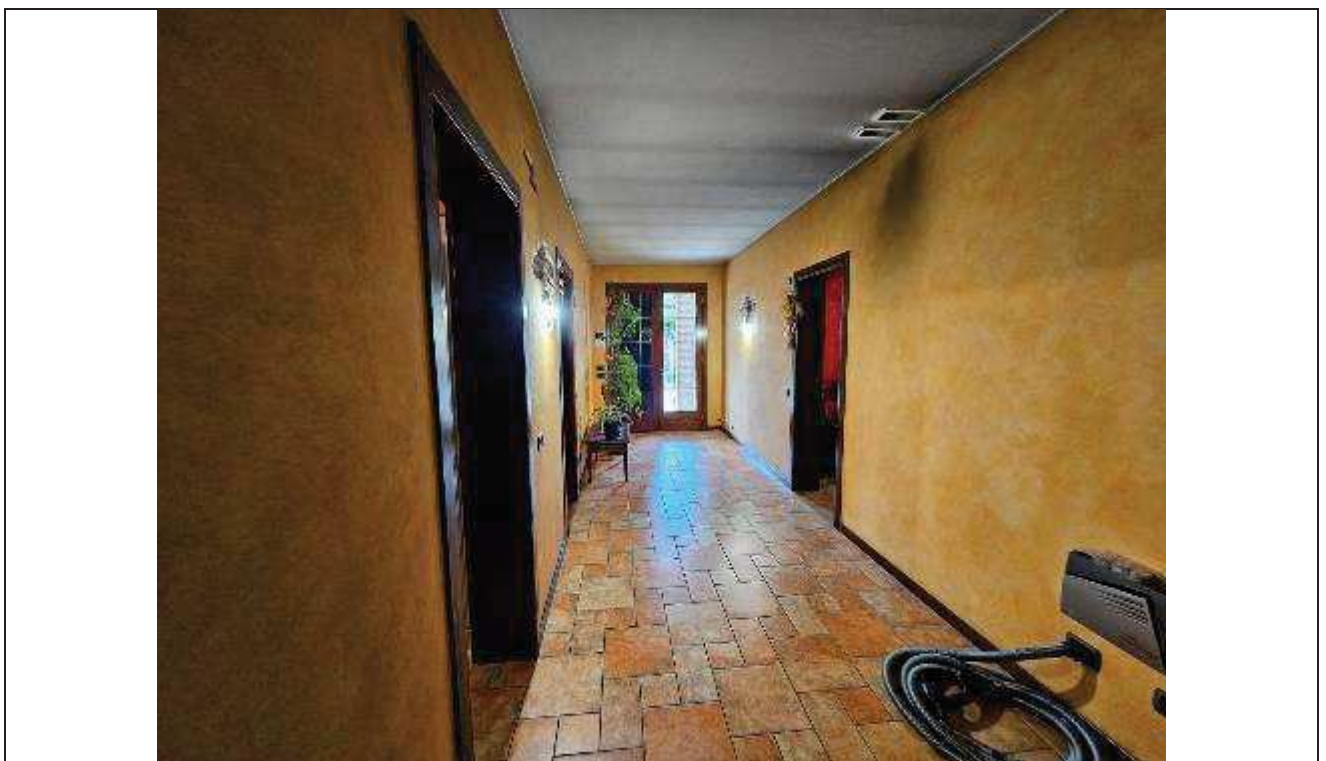
26 Altra vista del corridoio verso la porta d'accesso;

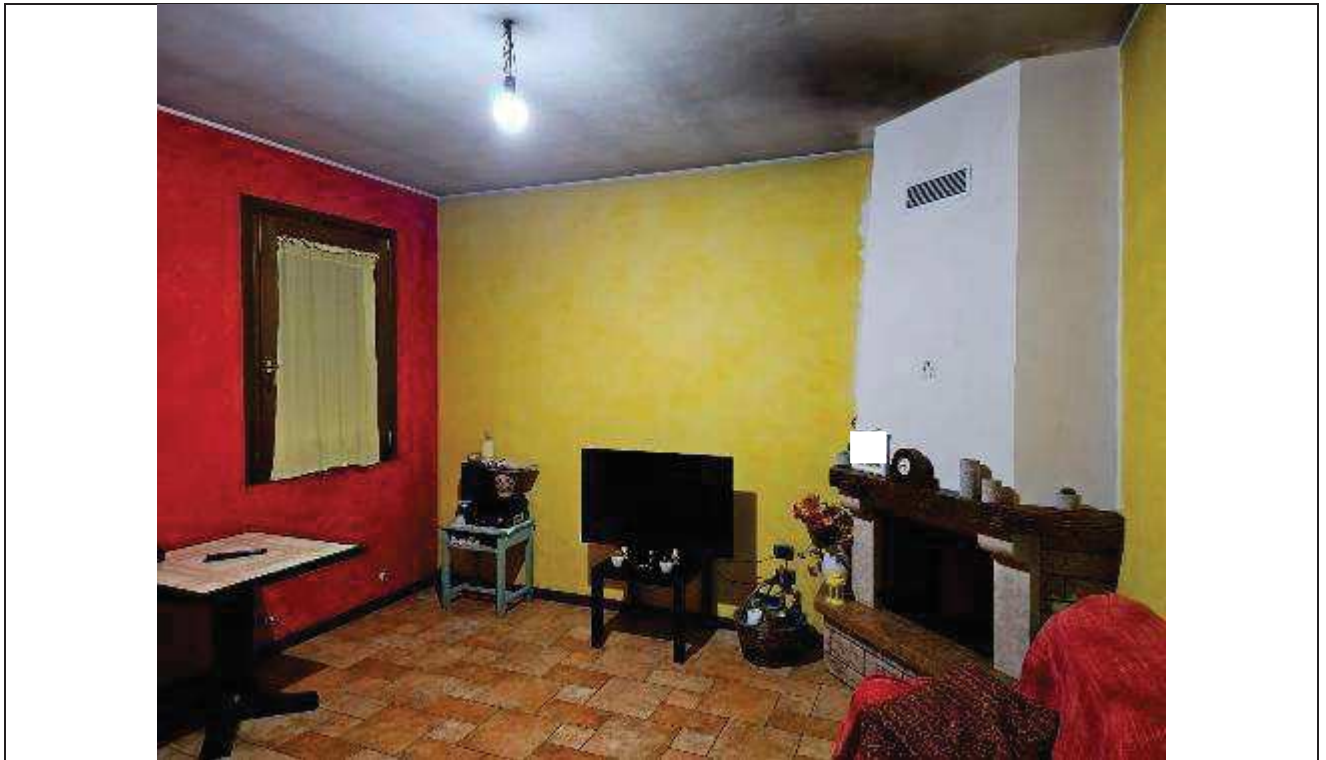
27 Vista del vano soggiorno, con presenza di umidità/muffe sul soffitto – si nota il camino installato senza autorizzazione comunale;

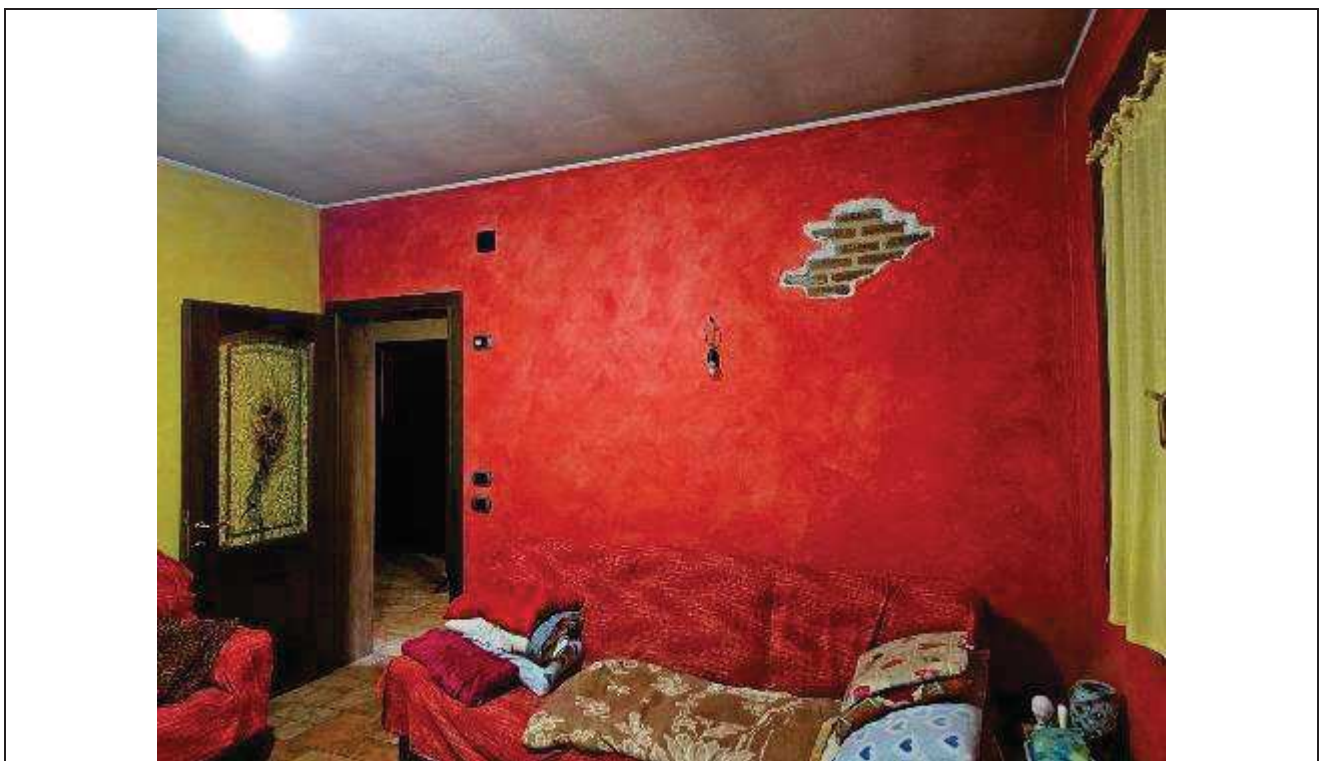
28 Altra vista interna al soggiorno;

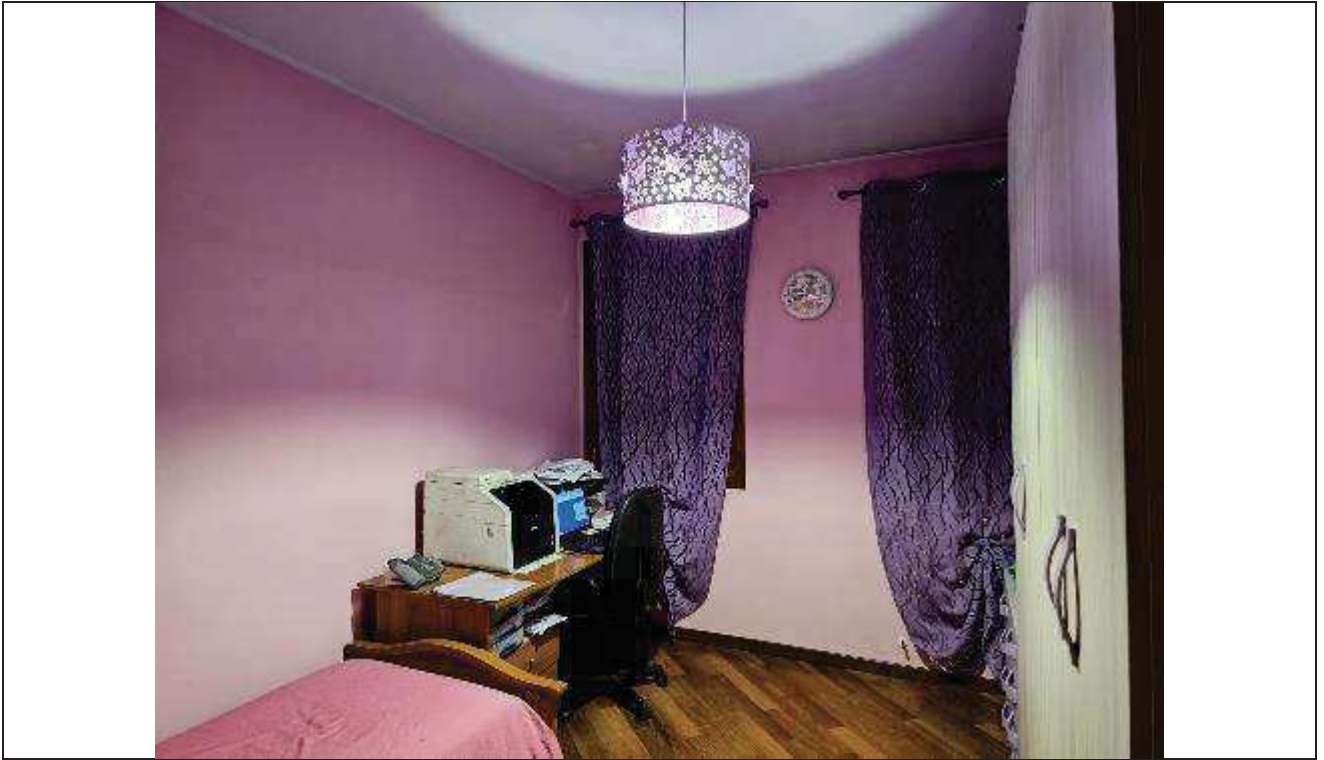
29 Vista della camera singola dalla porta di accesso;

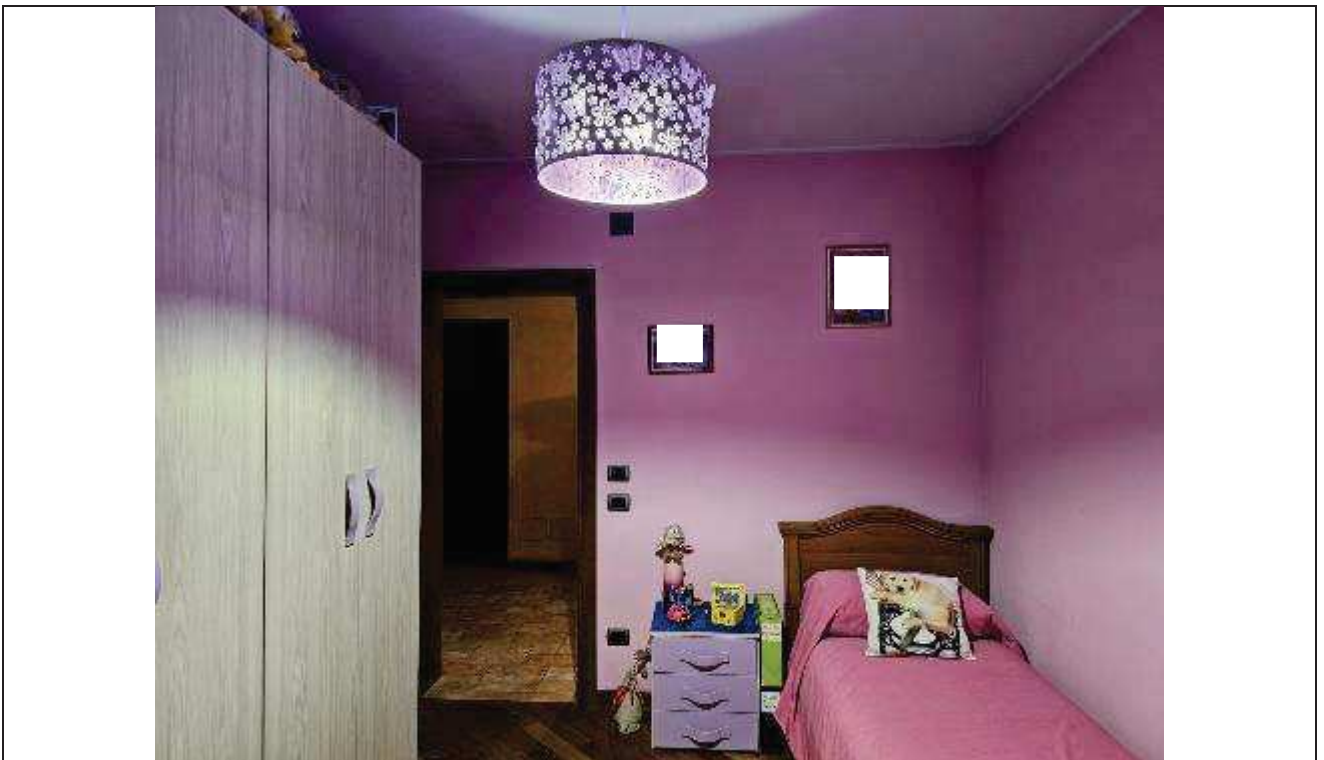
30 Altra vista interna della camera singola;

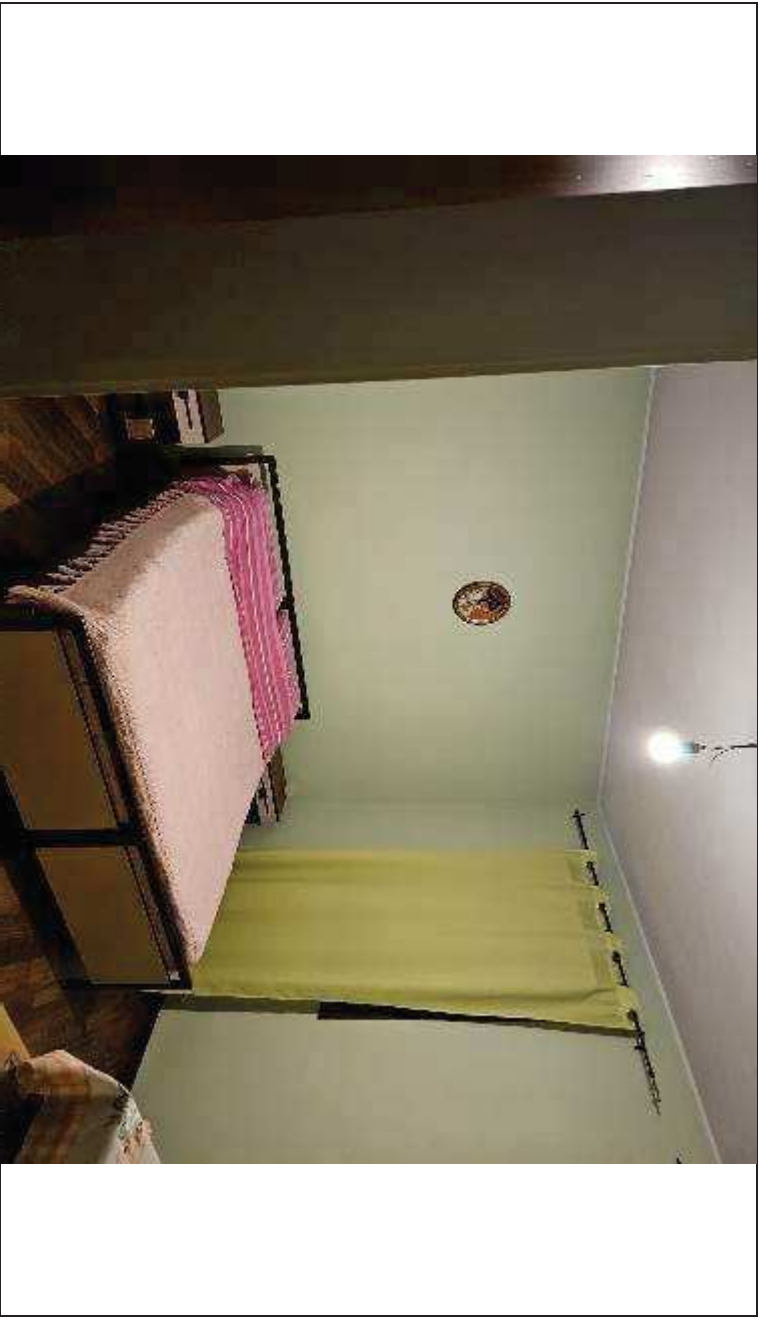
31 Vista della camera matrimoniale;

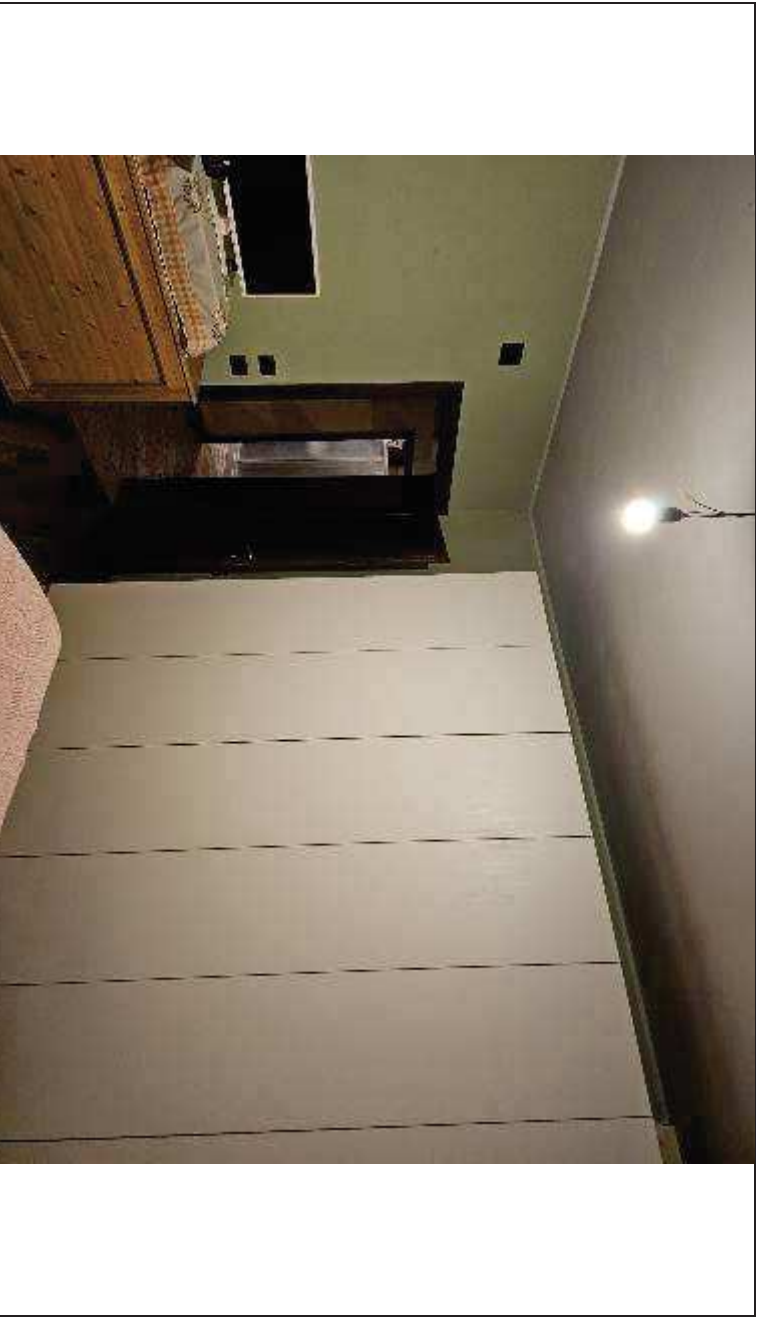
32 Altra vista interna della camera matrimoniale;

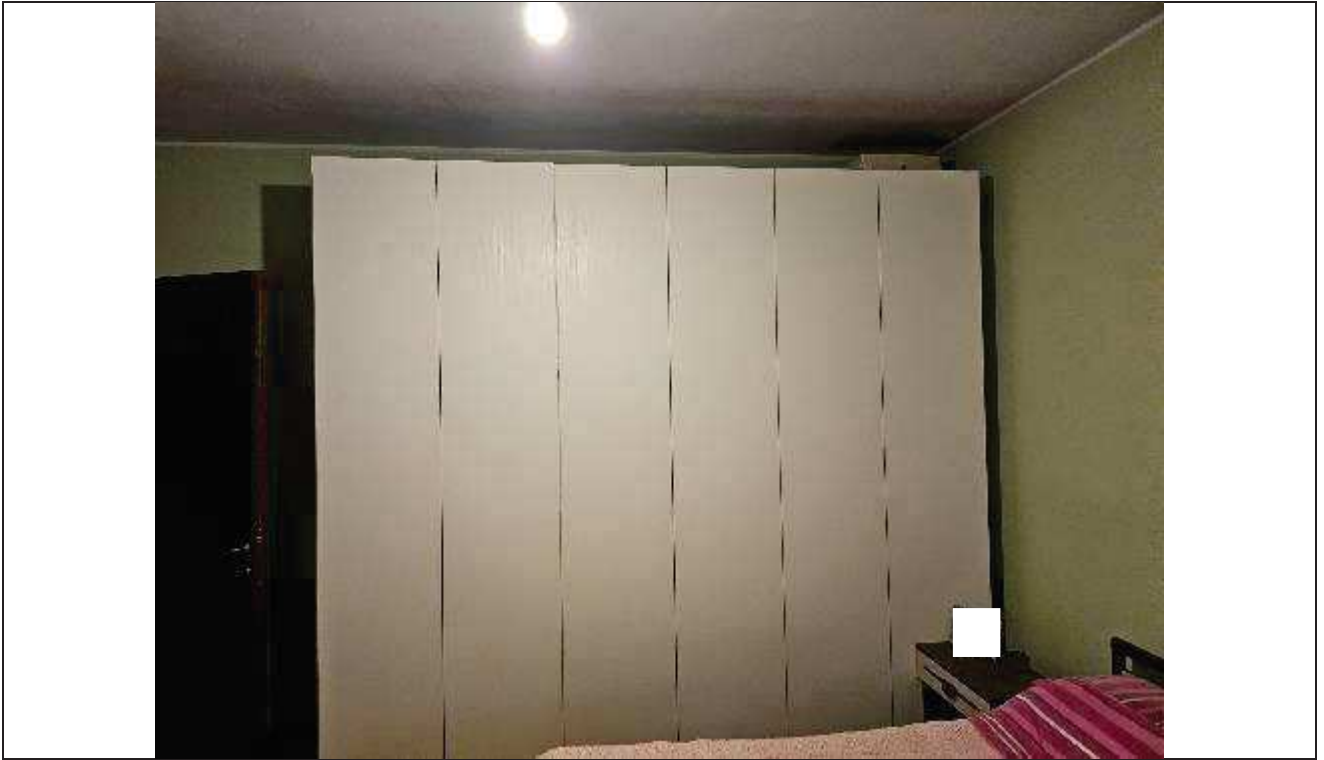
33 Altra vista interna della camera matrimoniale;

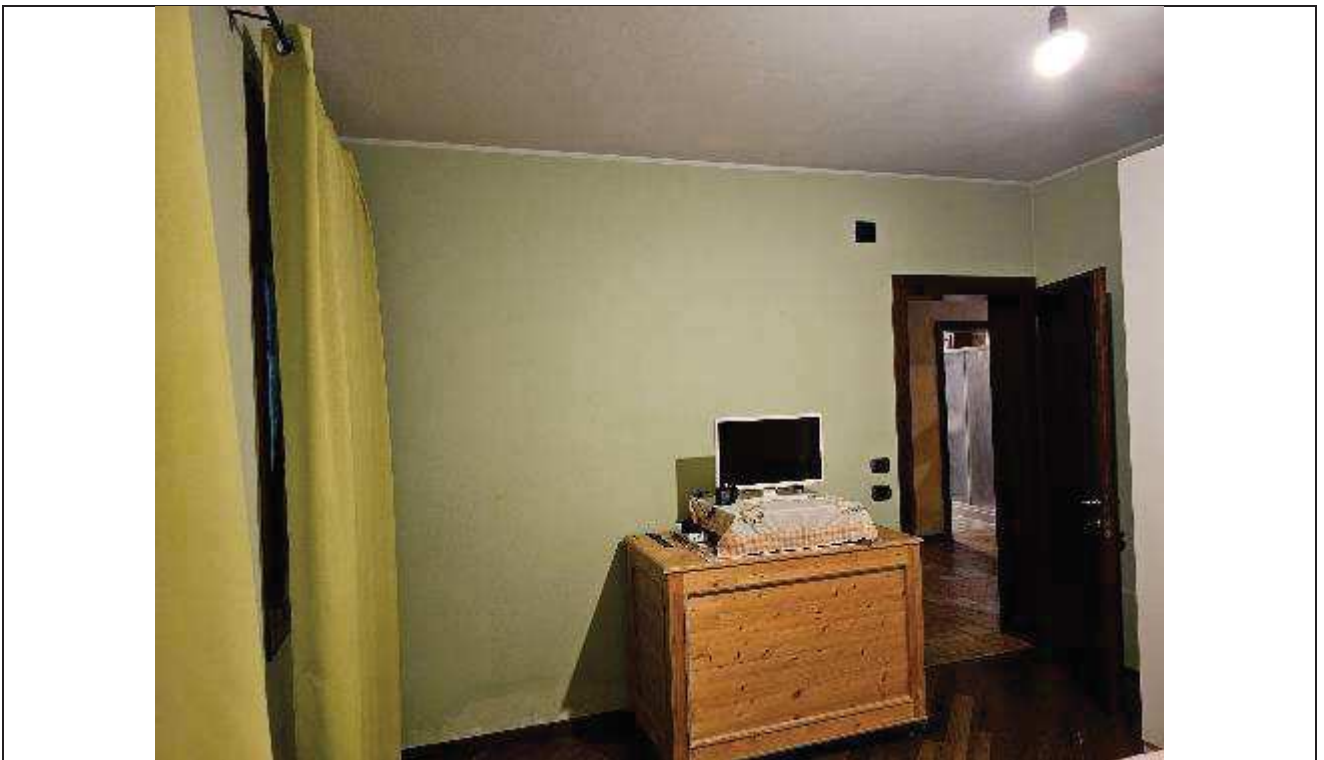
34 Altra vista interna della camera matrimoniale;

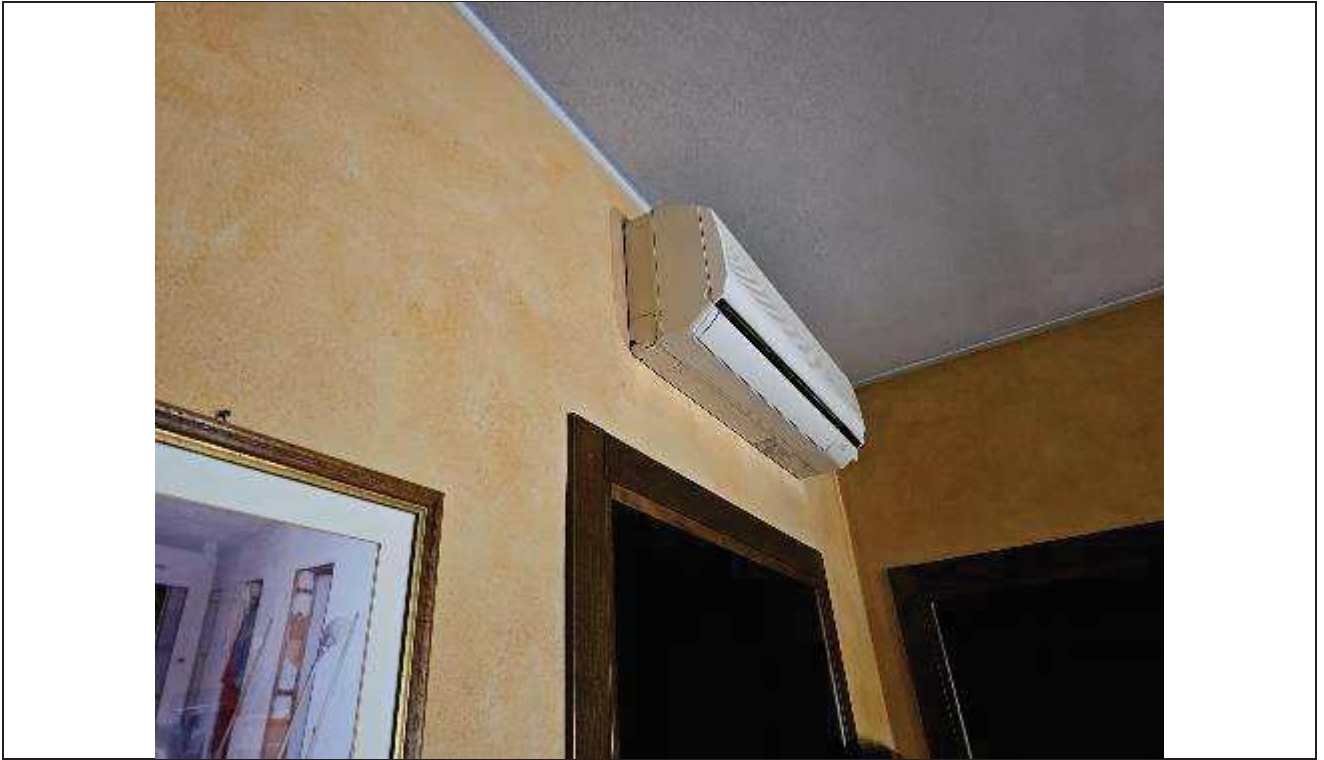
35 Vista dell'impianto di raffreddamento, posizionato sopra la porta del bagno;

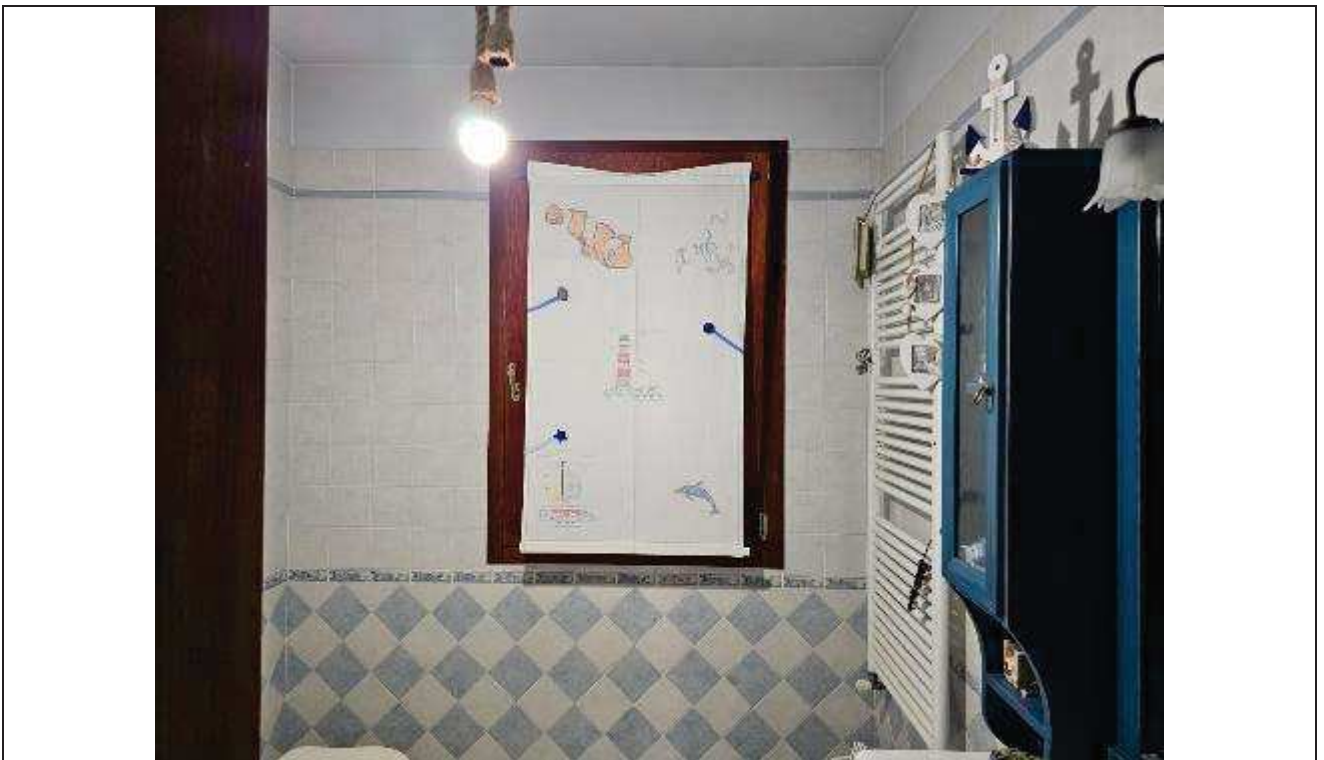
36 Vista interna del bagno;

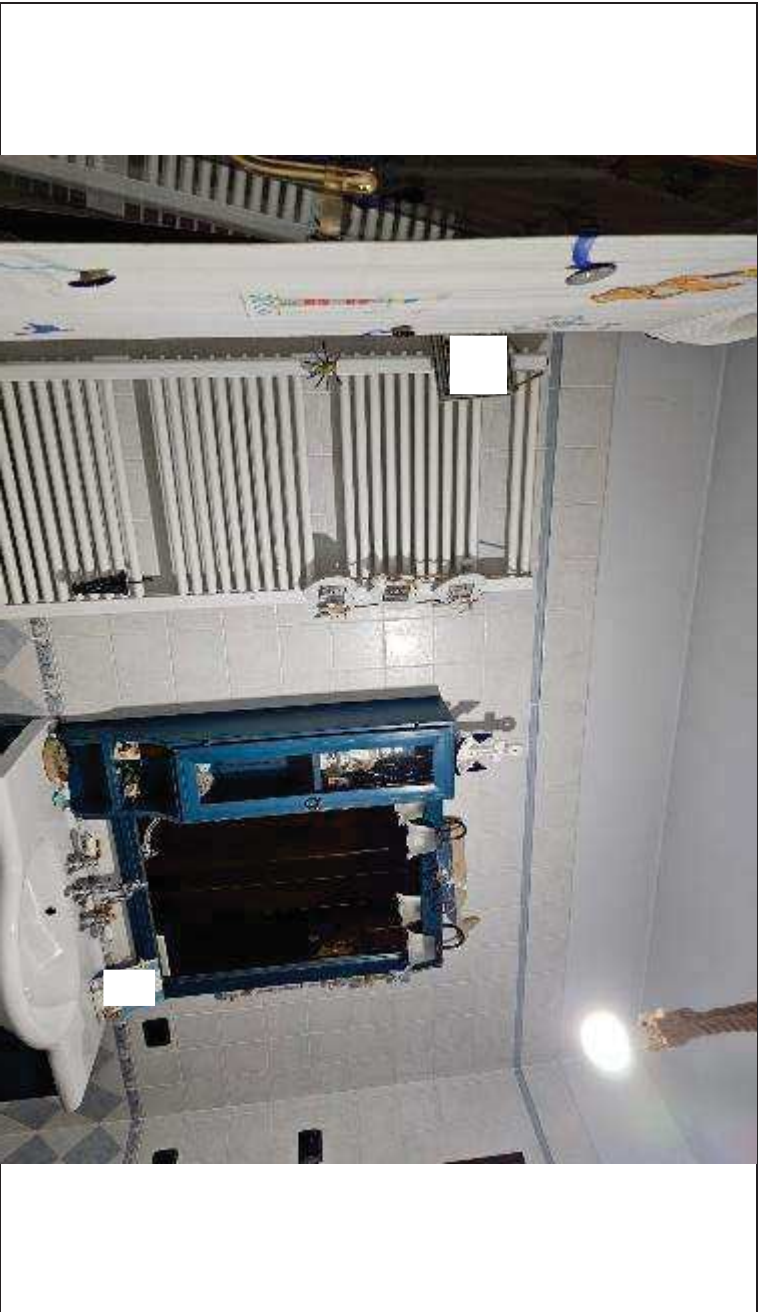
37 Altra vista interna del bagno;

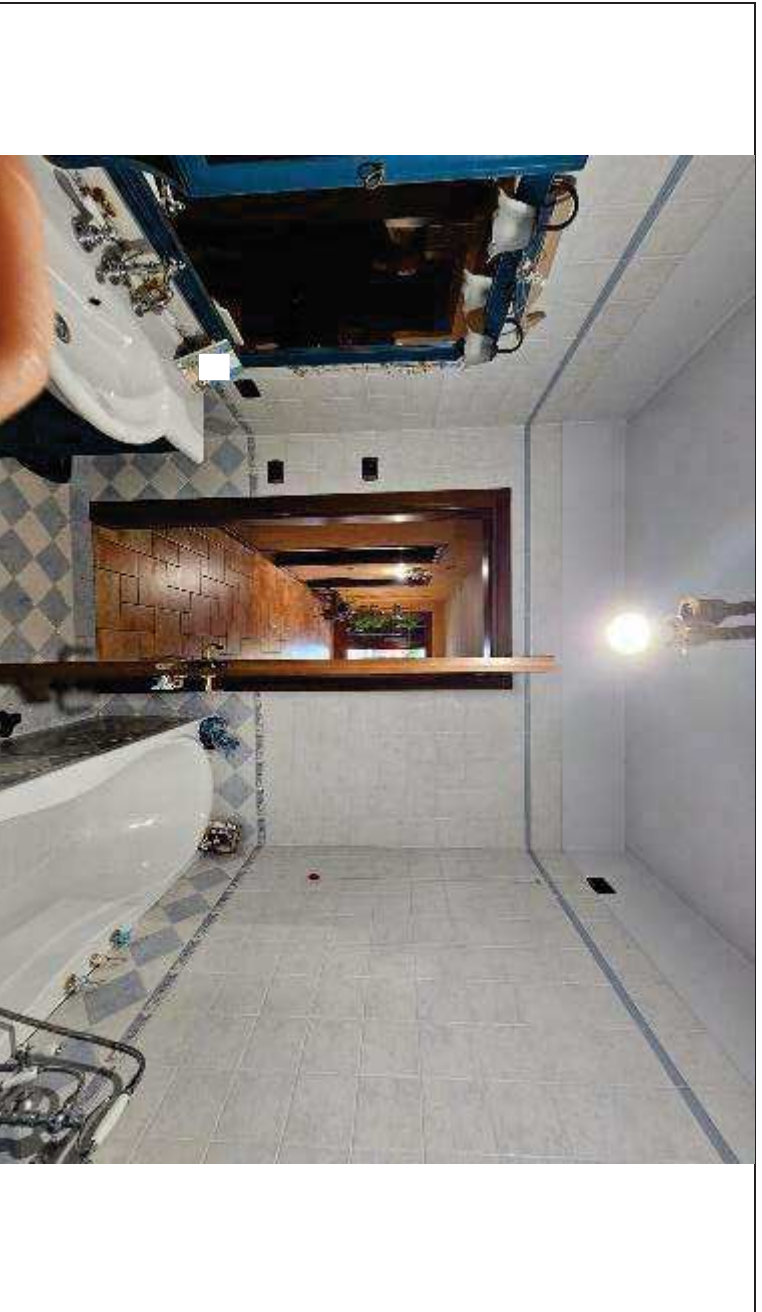
38 Altra vista interna del bagno;

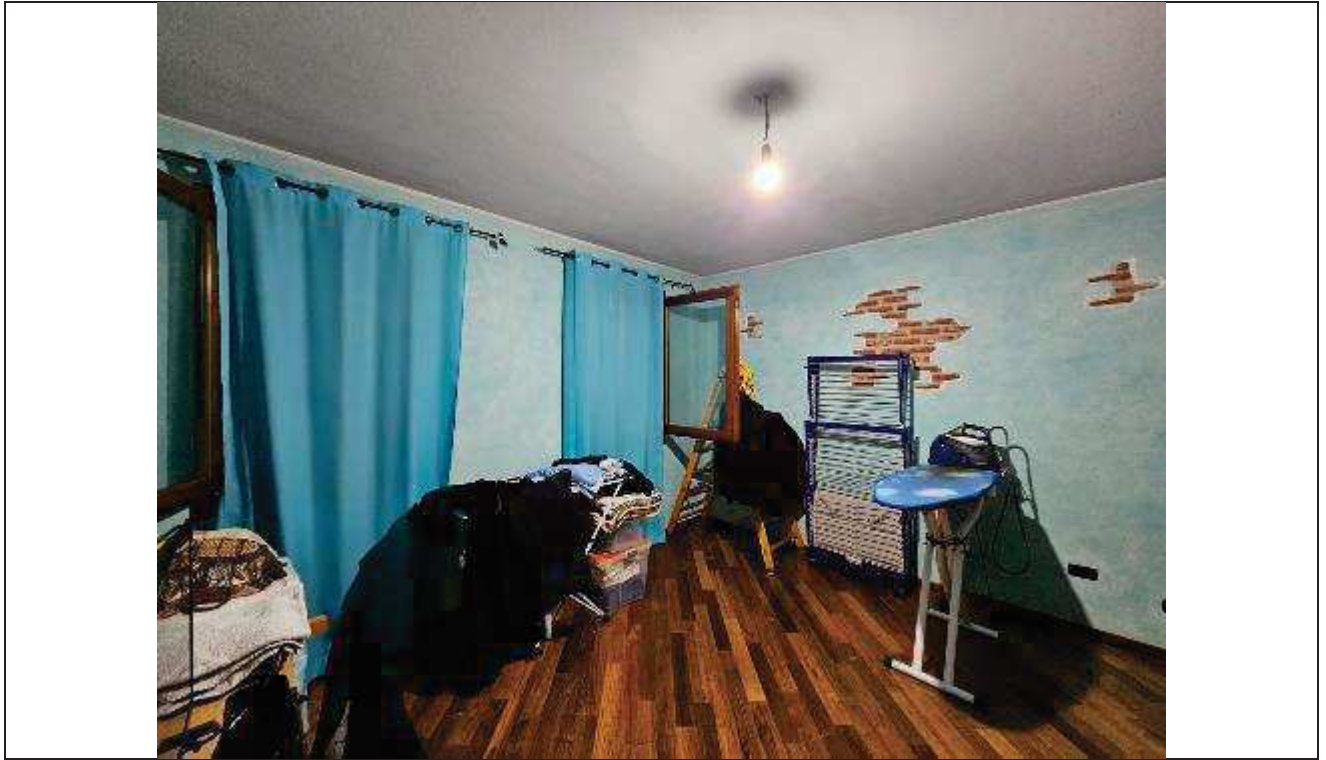
39 Vista dello studio/camera ricavata in luogo del locale ripostiglio agricolo;

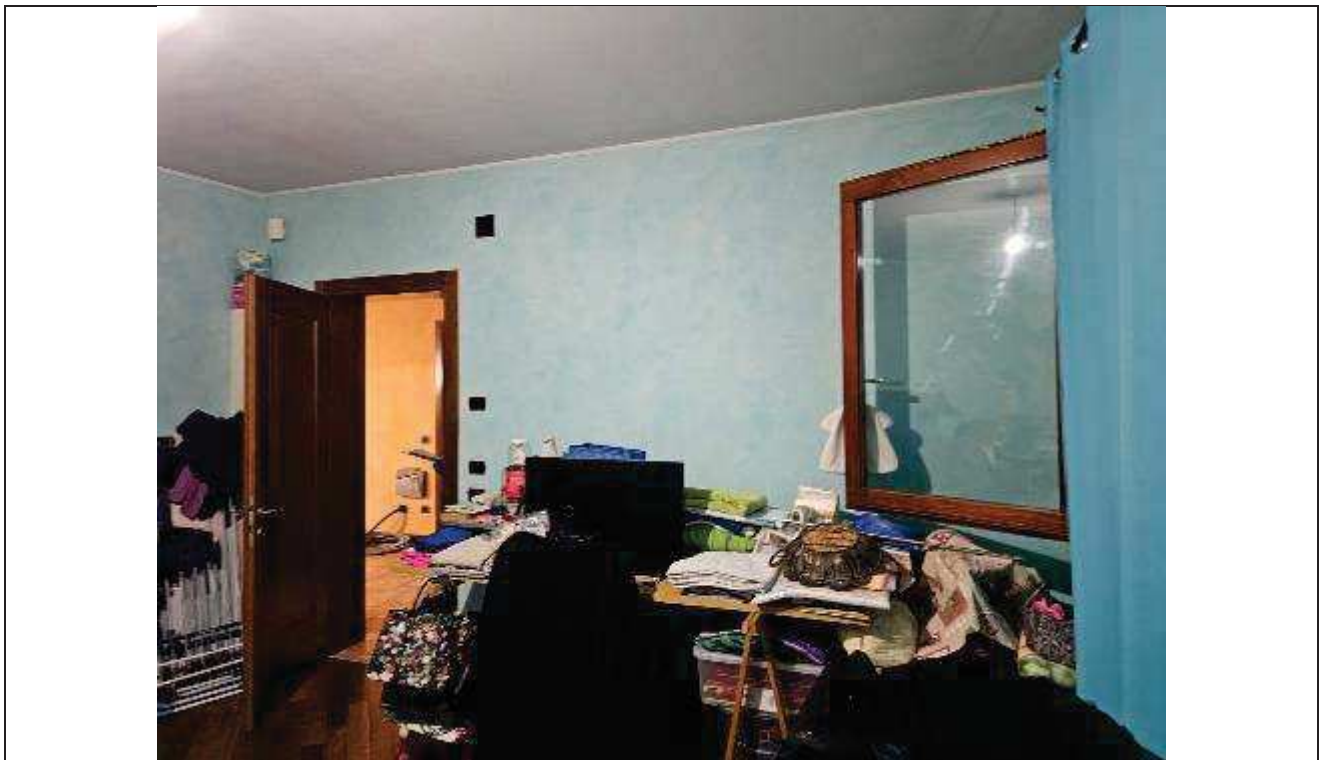
40 Altra vista della camera;

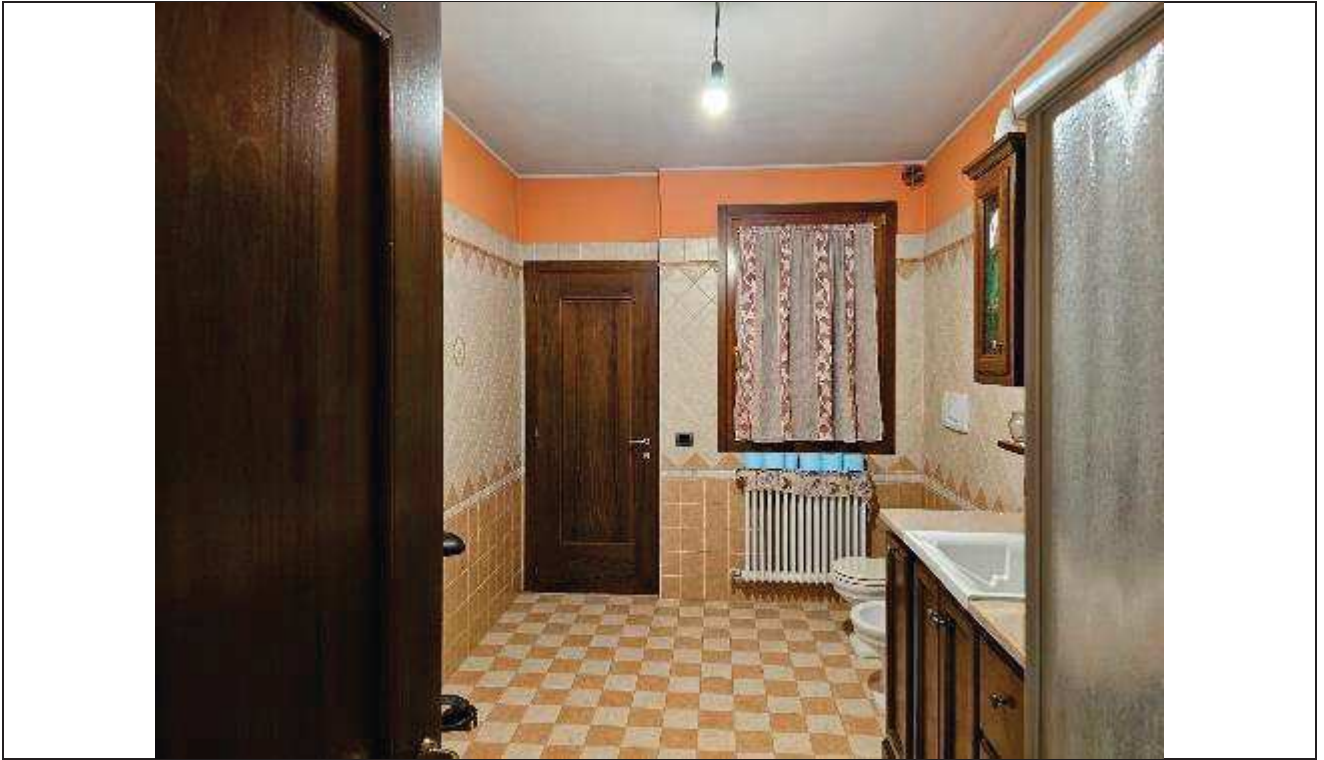
41 Vista della lavanderia/centrale termica, ricavata abusivamente nella porzione del ripostiglio agricolo;

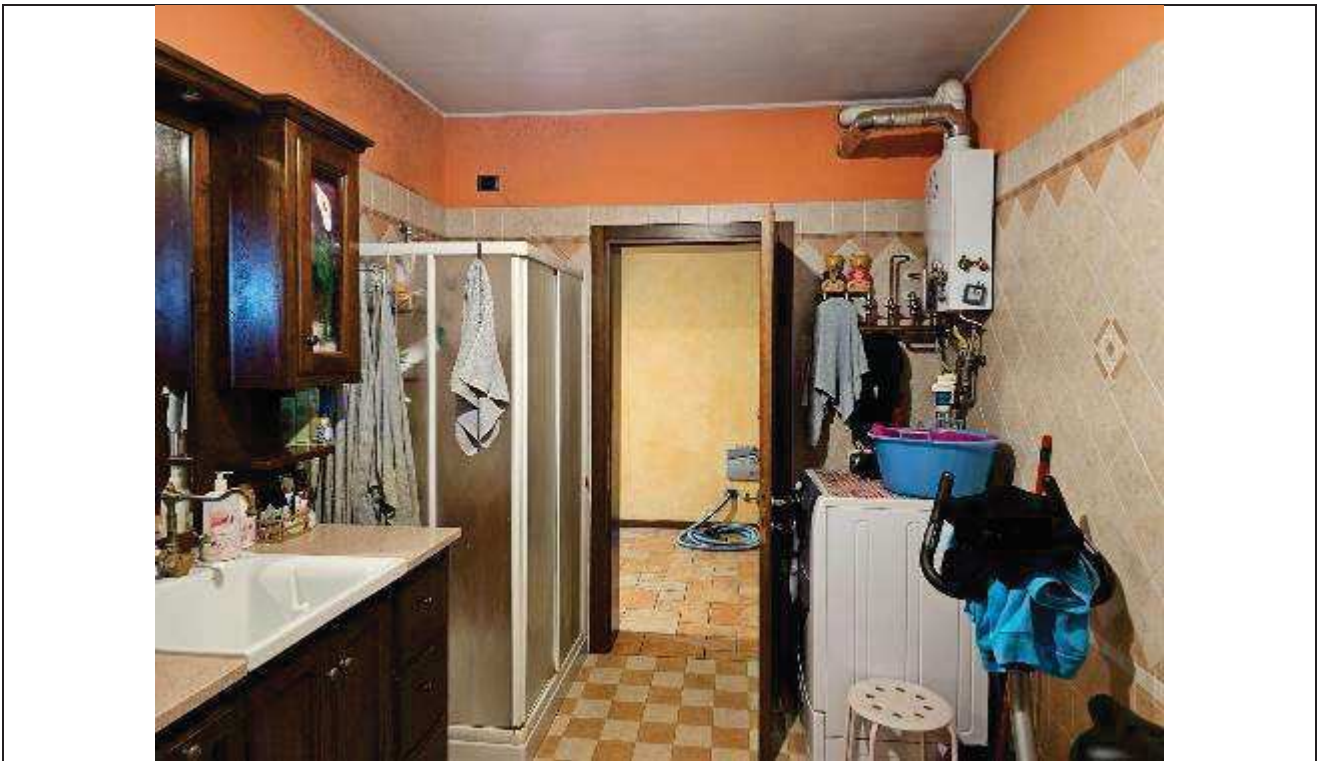
42 Altra vista interna della lavanderia, verso la porta aperta abusivamente verso il corridoio;

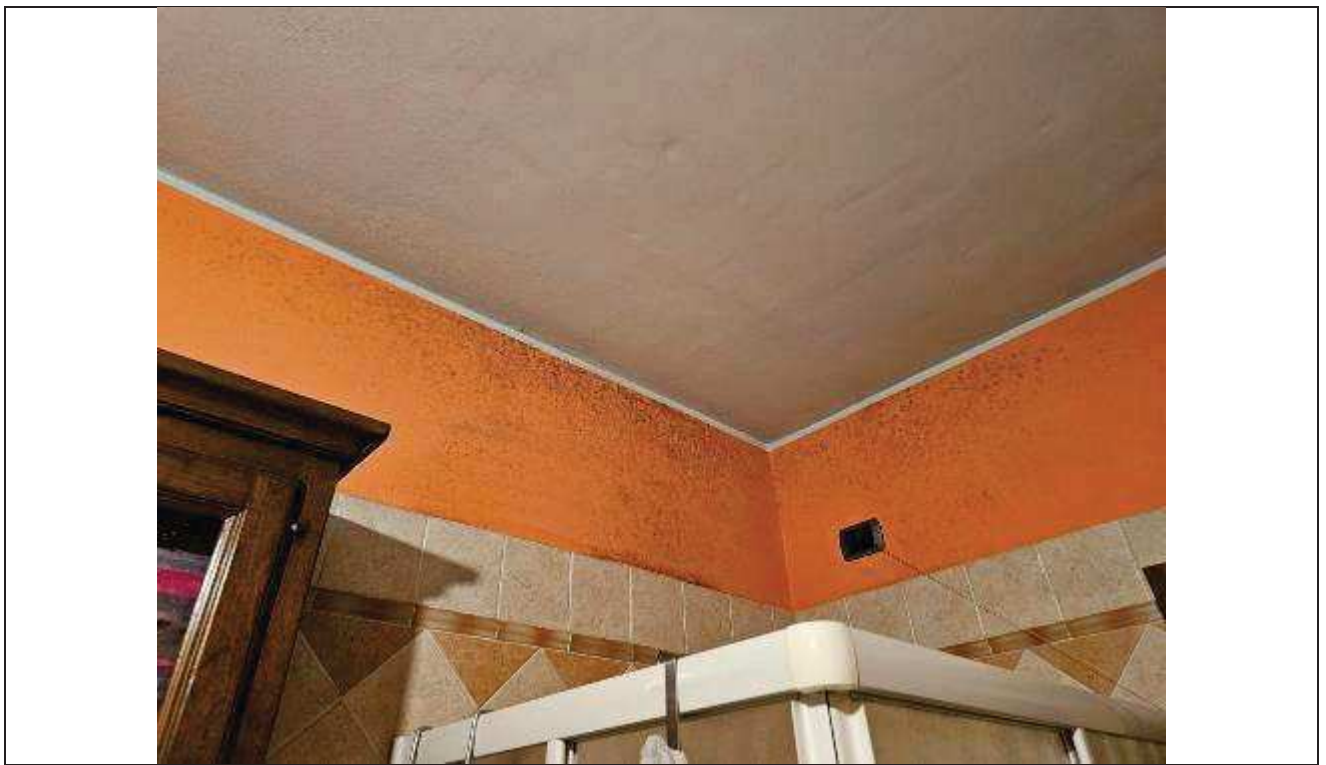
43 Particolare del soffitto e pareti della lavanderia, con presenza di muffe;

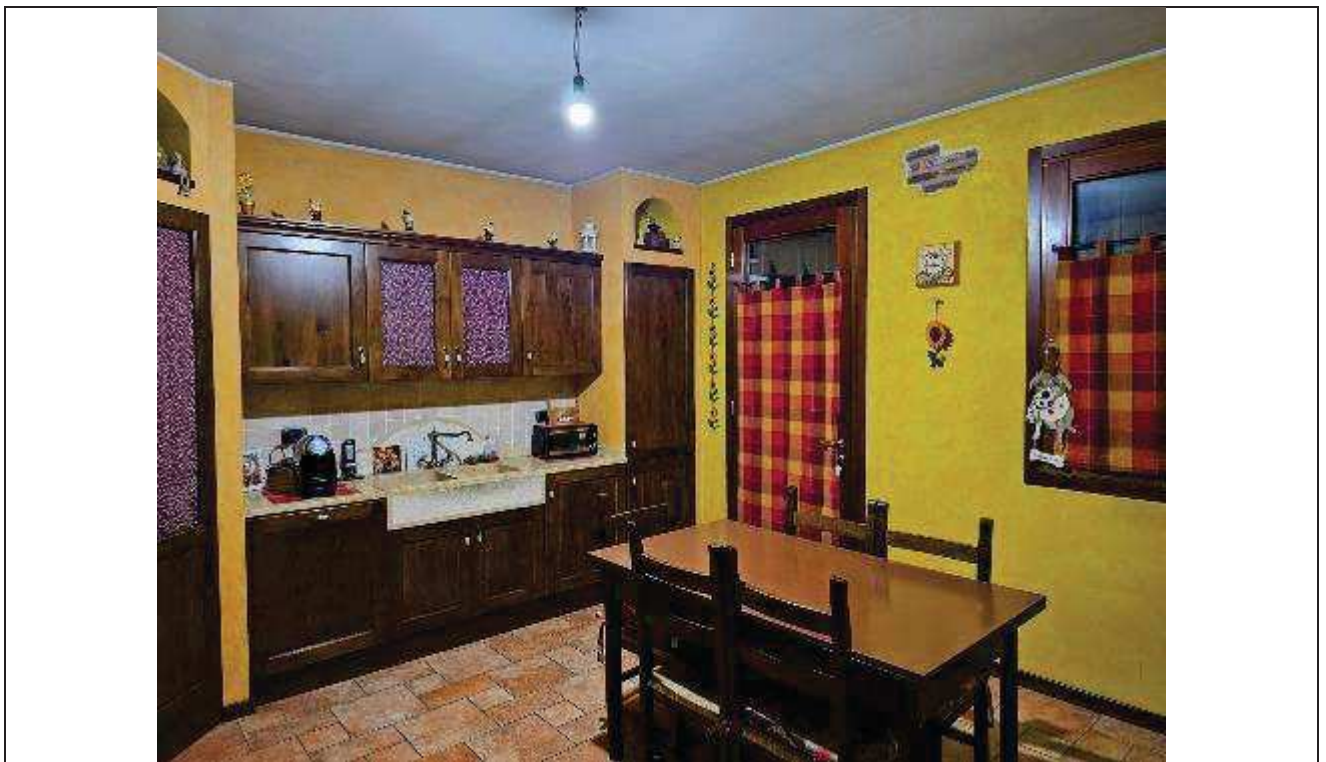
44 Vista del vano cucina;
