BIFAMILIARE CON AUTORIMESSA E SCOPERTO ESCLUSIVO

Comune di Piombino Dese (PD) – Via Enrico Fermi n20/B.

-C.F.: fg. 31 part. n. 841, Sub. () e Sub. ()

eretti sull'area C.T. fg. 31 part. 841

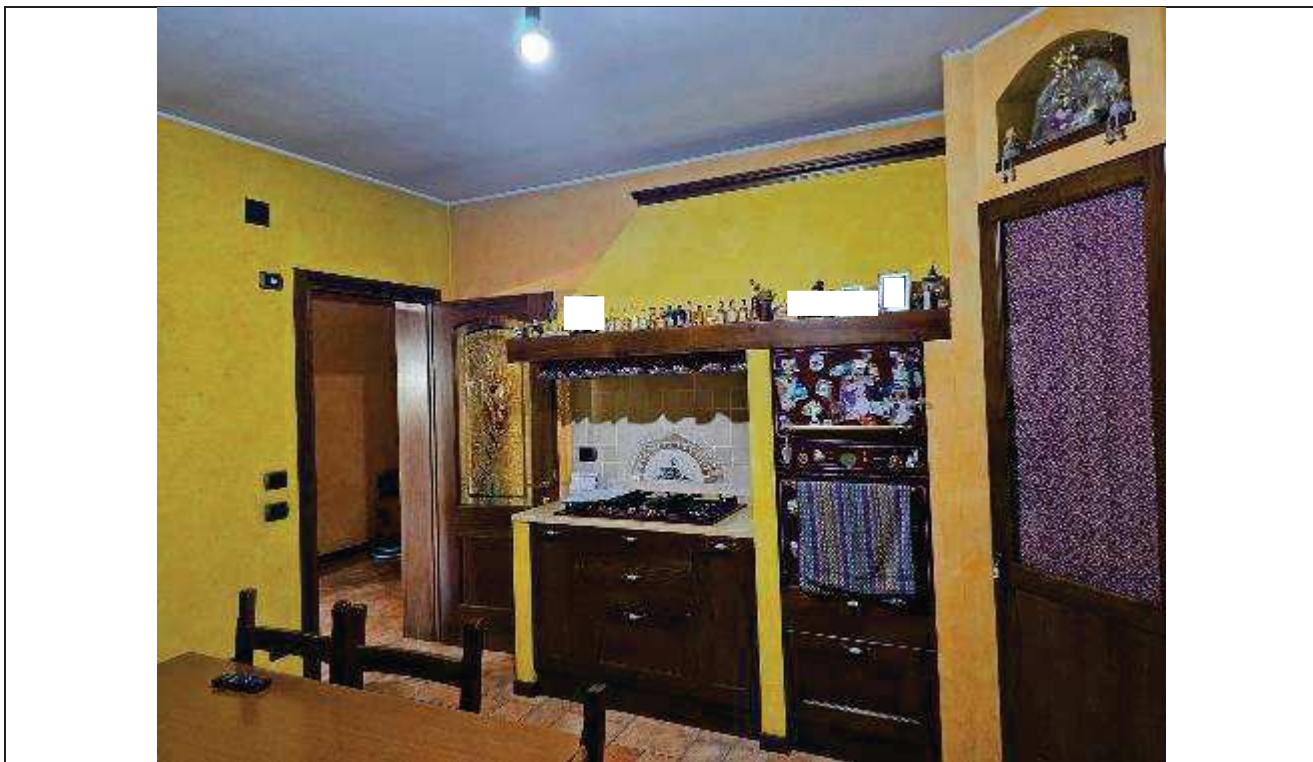
45 Altra vista interna della cucina – si notano gli arredi fissi costruiti abusivamente, sanabili;

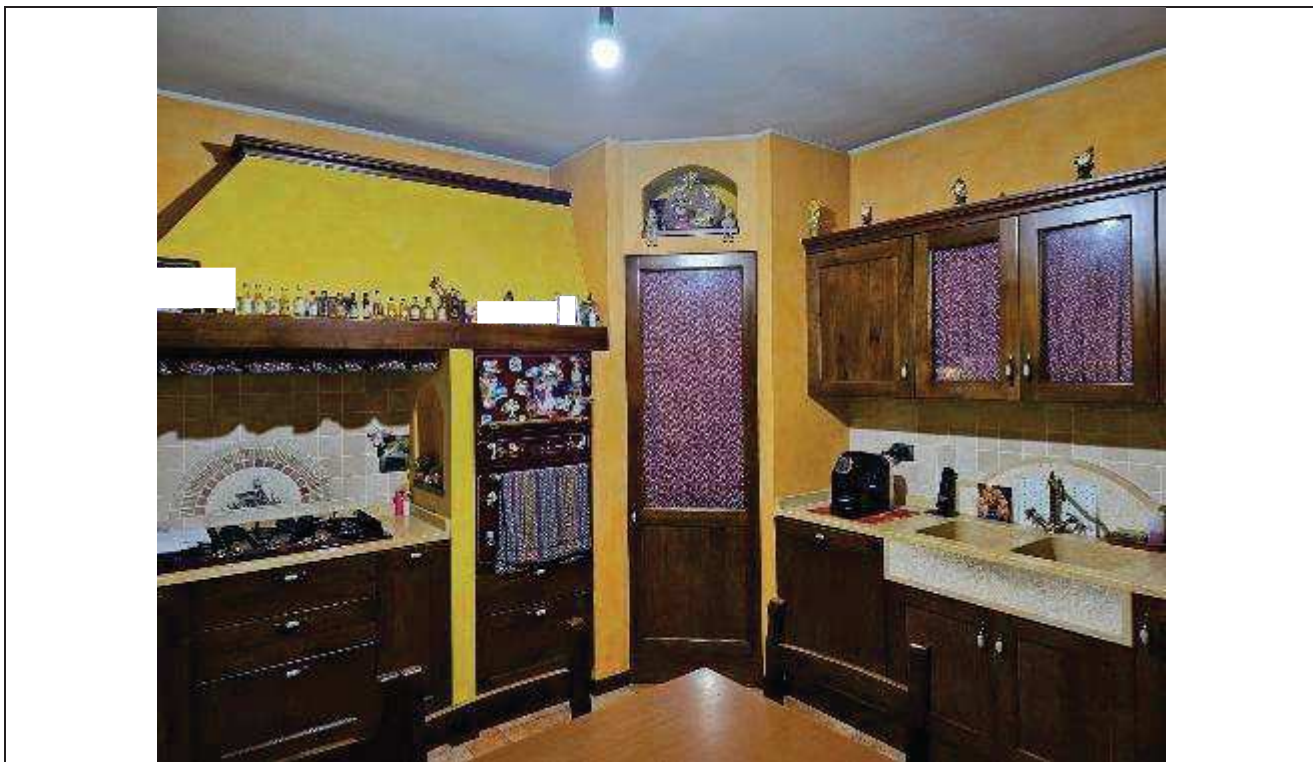
46 Altra vista interna della cucina;

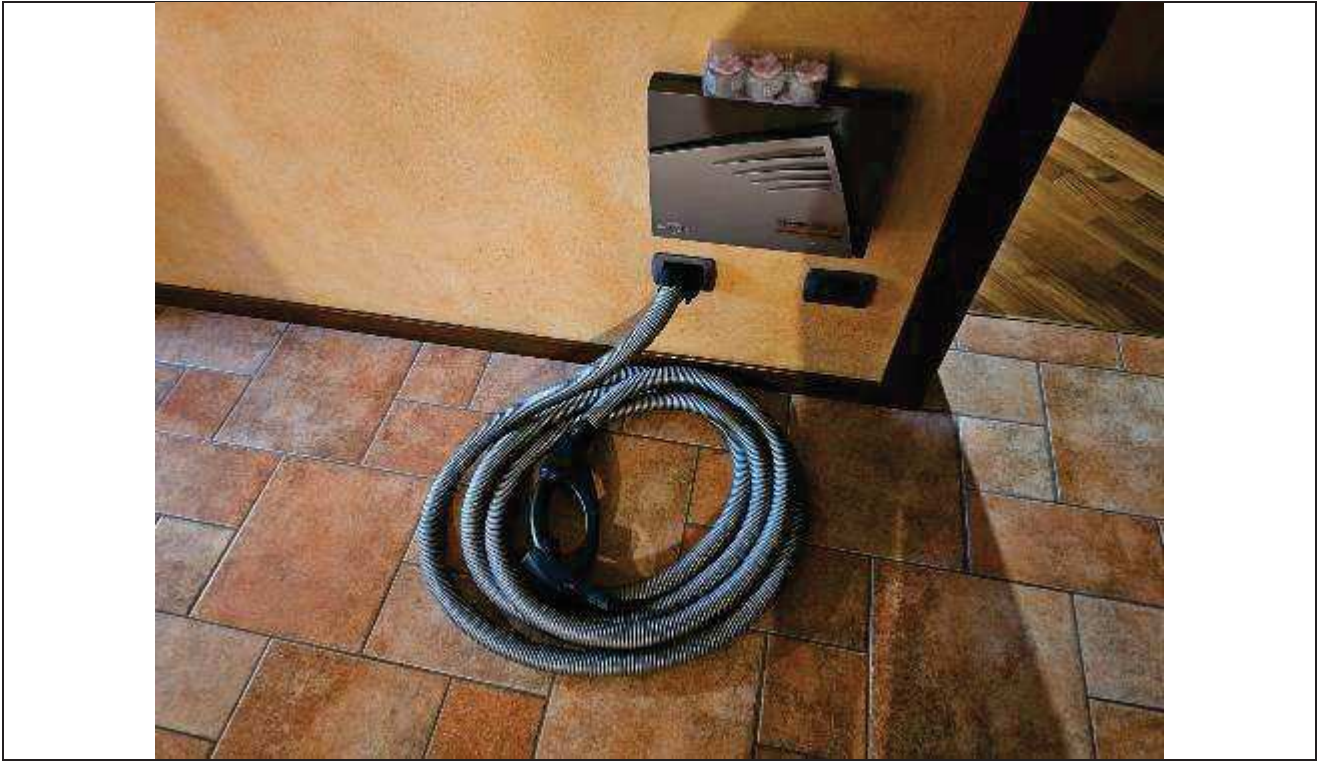
47 Vista dell'aspirazione centralizzata;

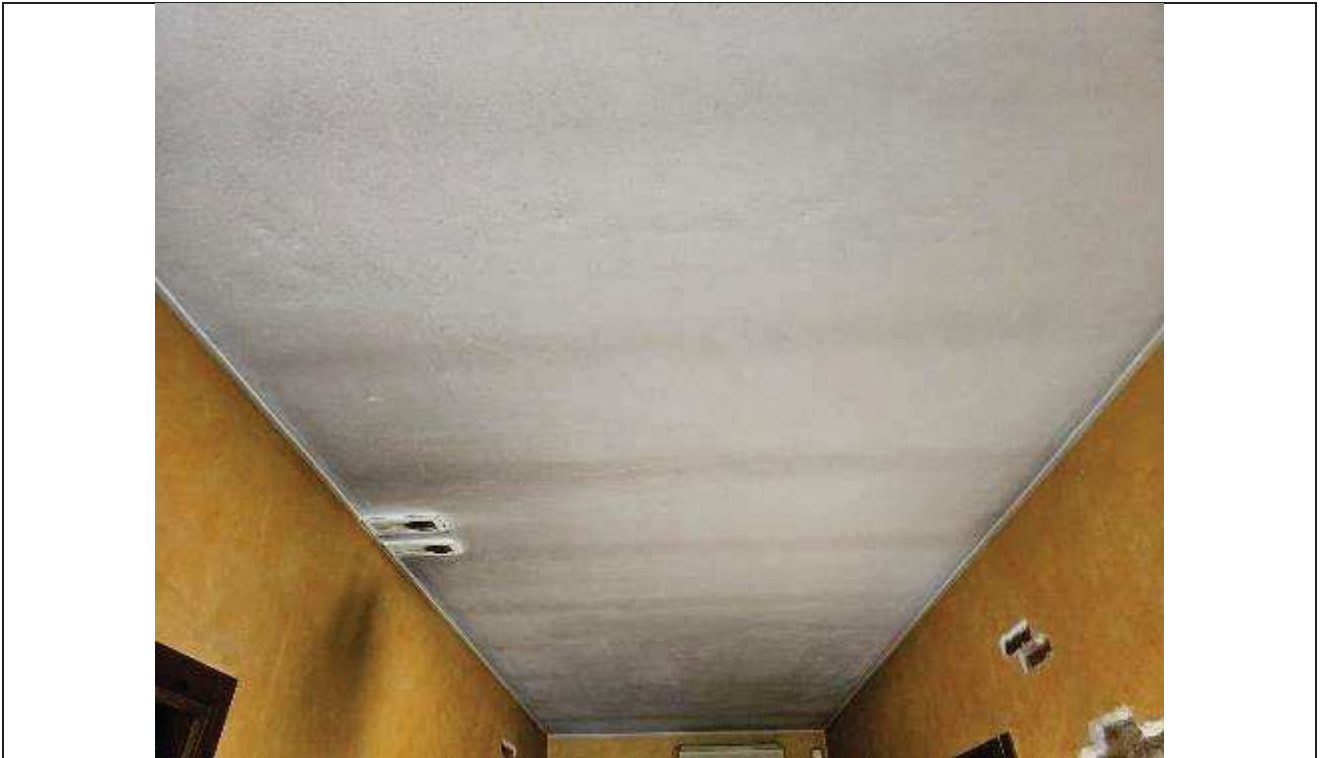
48 Particolare del soffitto del corridoio, con evidente presenza di muffe ed umidità;

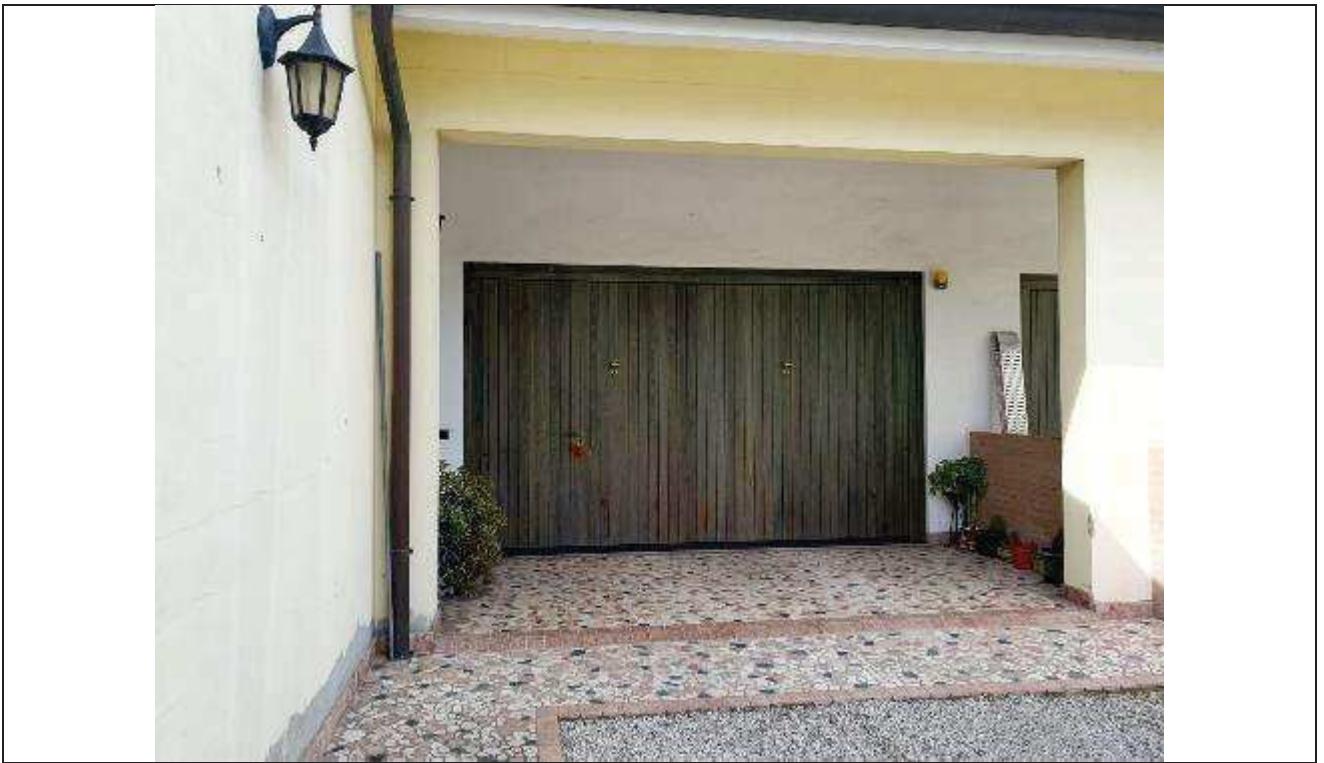
49 Vista esterna sul basculante di accesso all'autorimessa;

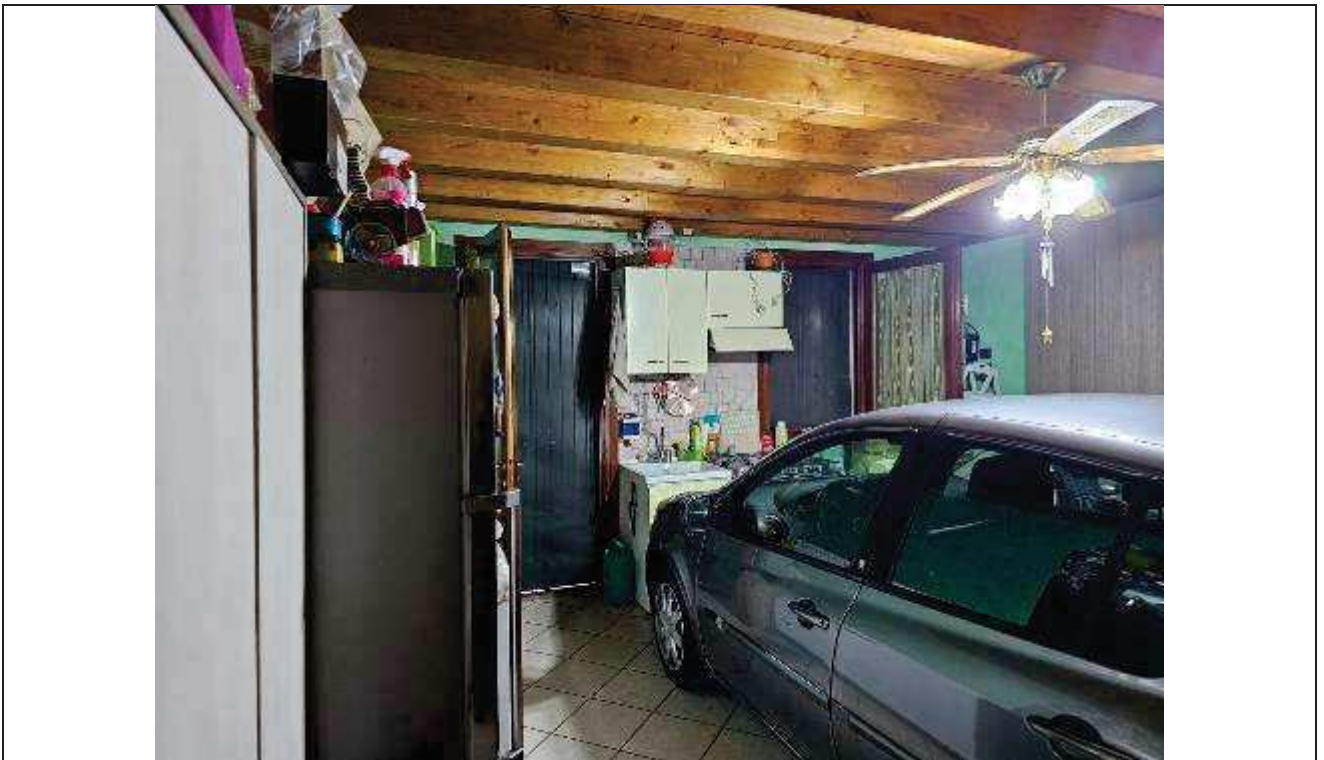
50 Vista interna dell'autorimessa – in fondo si nota la porta finestra in luogo dell'autorizzata finestra;

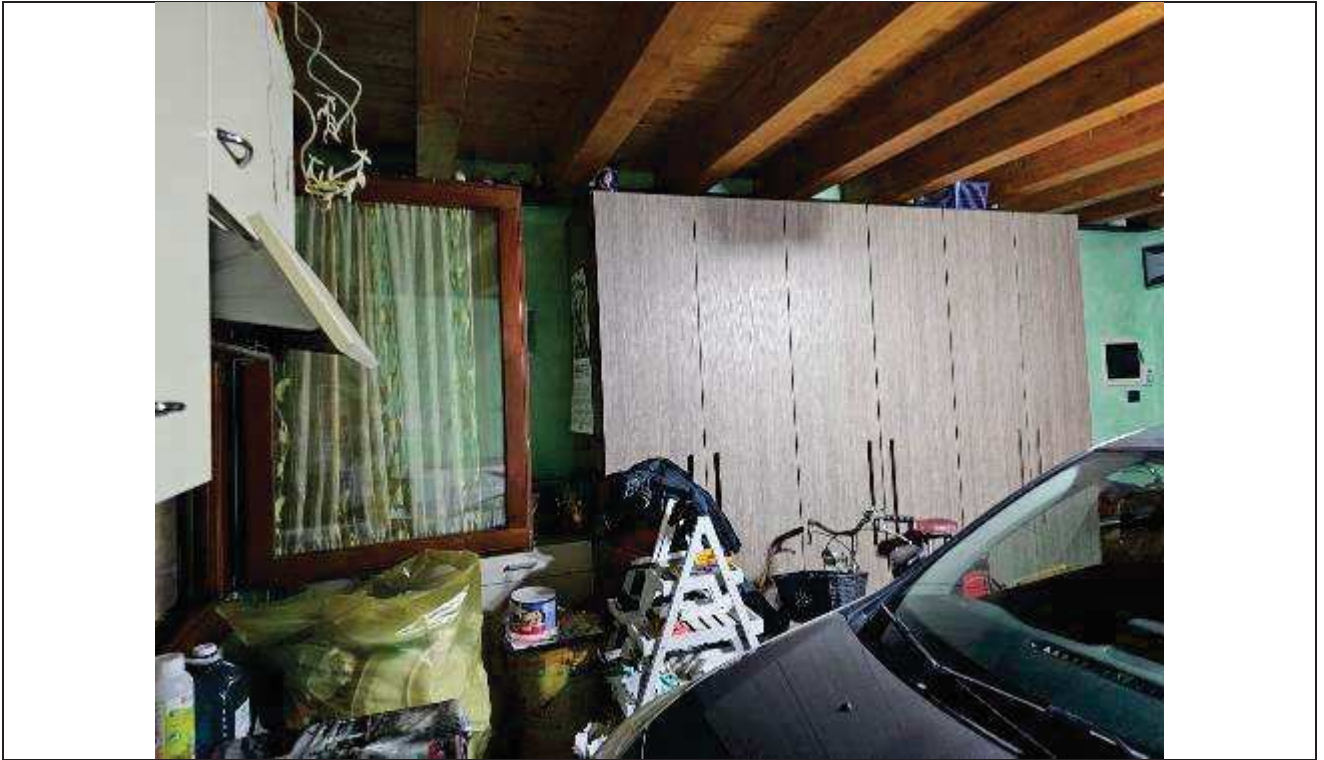
- 51 Altra vista interna dell'autorimessa; si nota il solaio orizzontale con travatura lignea (realizzato senza autorizzazione) che ha permesso di ricavare il soppalco abusivo, sanabile;

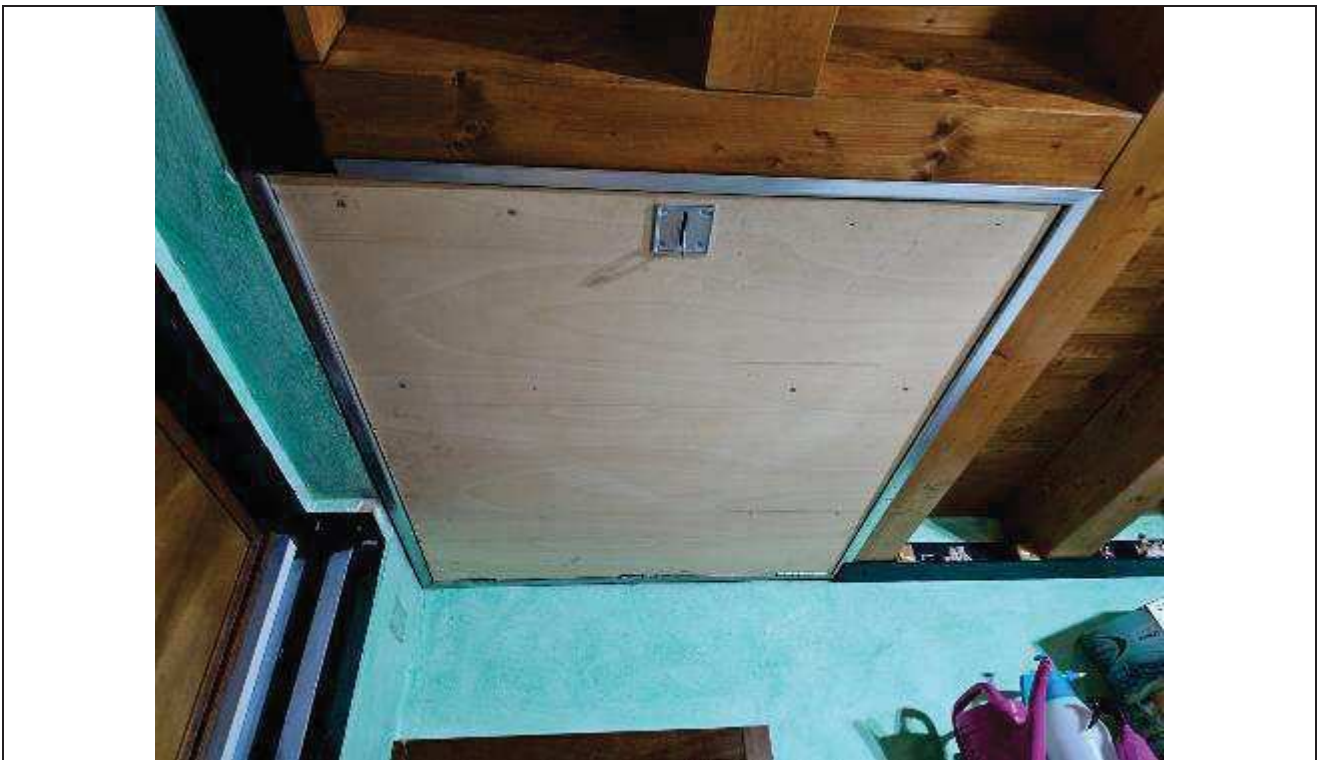
- 52 Vista della botola con scala retrattile verso il soppalco;

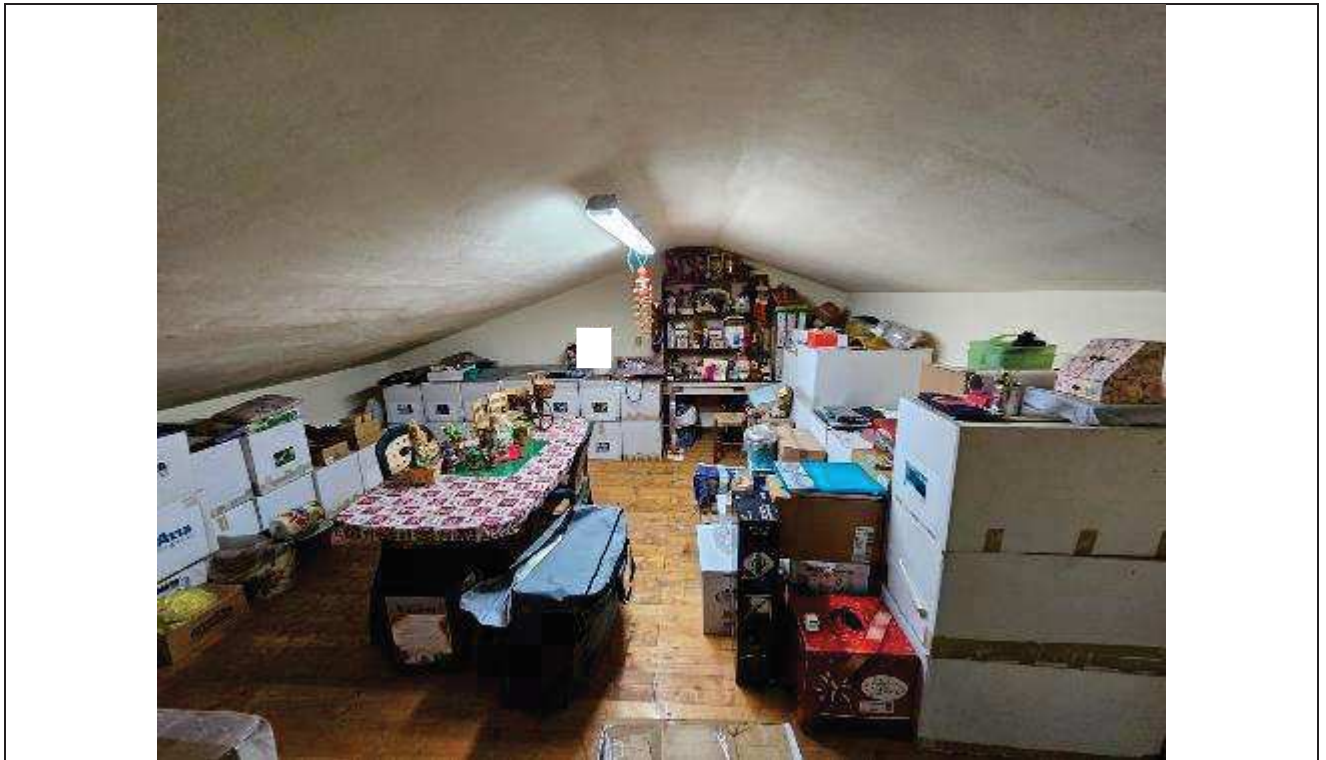
53 Vista interna del soppalco sovrastante l'autorimessa;

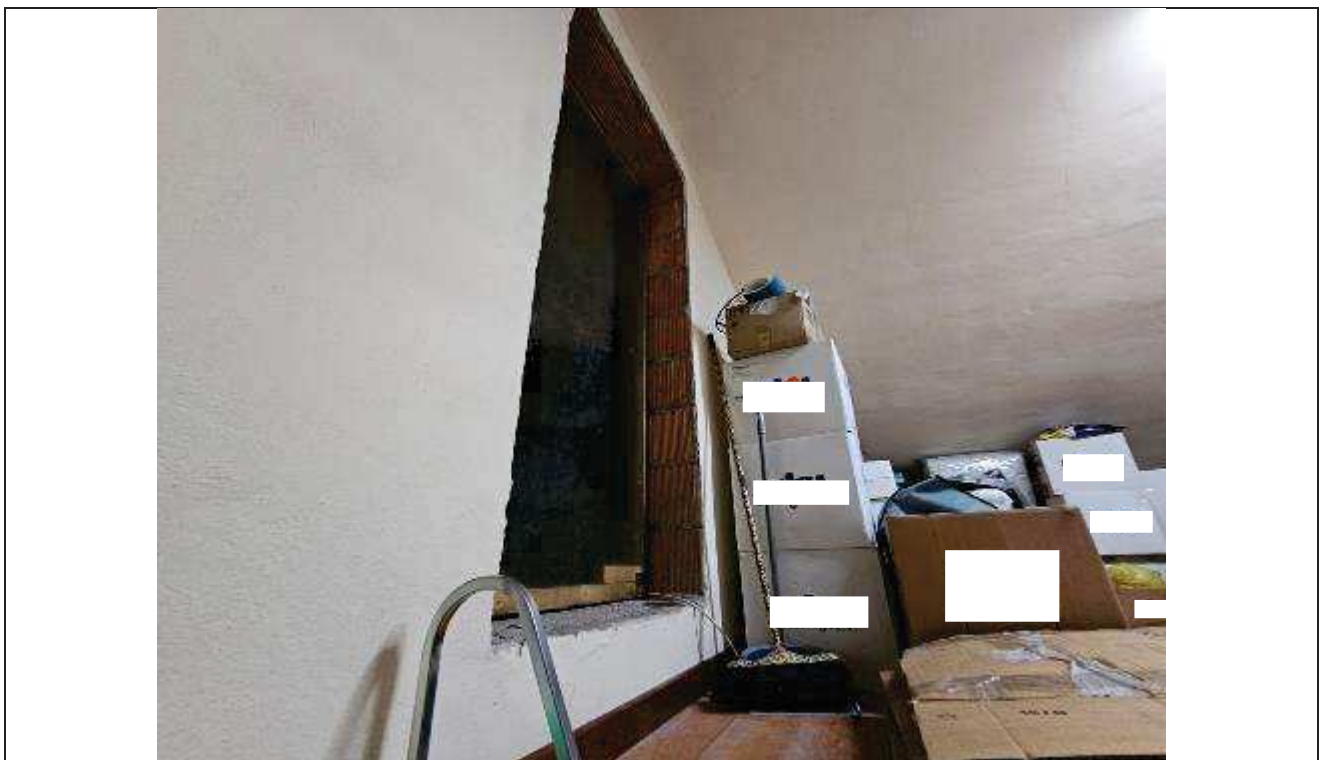
54 Vista dell'ingresso dal soppalco al sottotetto non abitabile, ricavato nella porzione sovrastante la porzione abitativa dell'immobile;

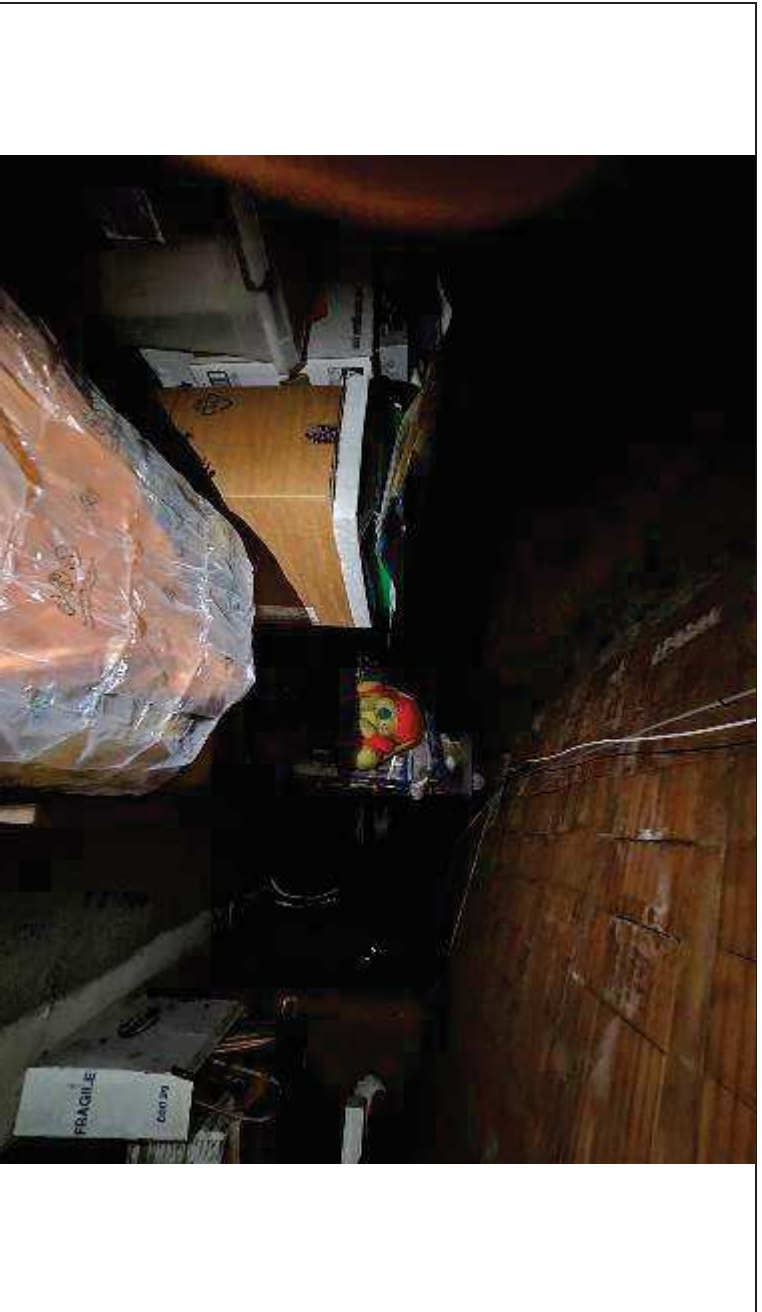
55 Vista del sottotetto;

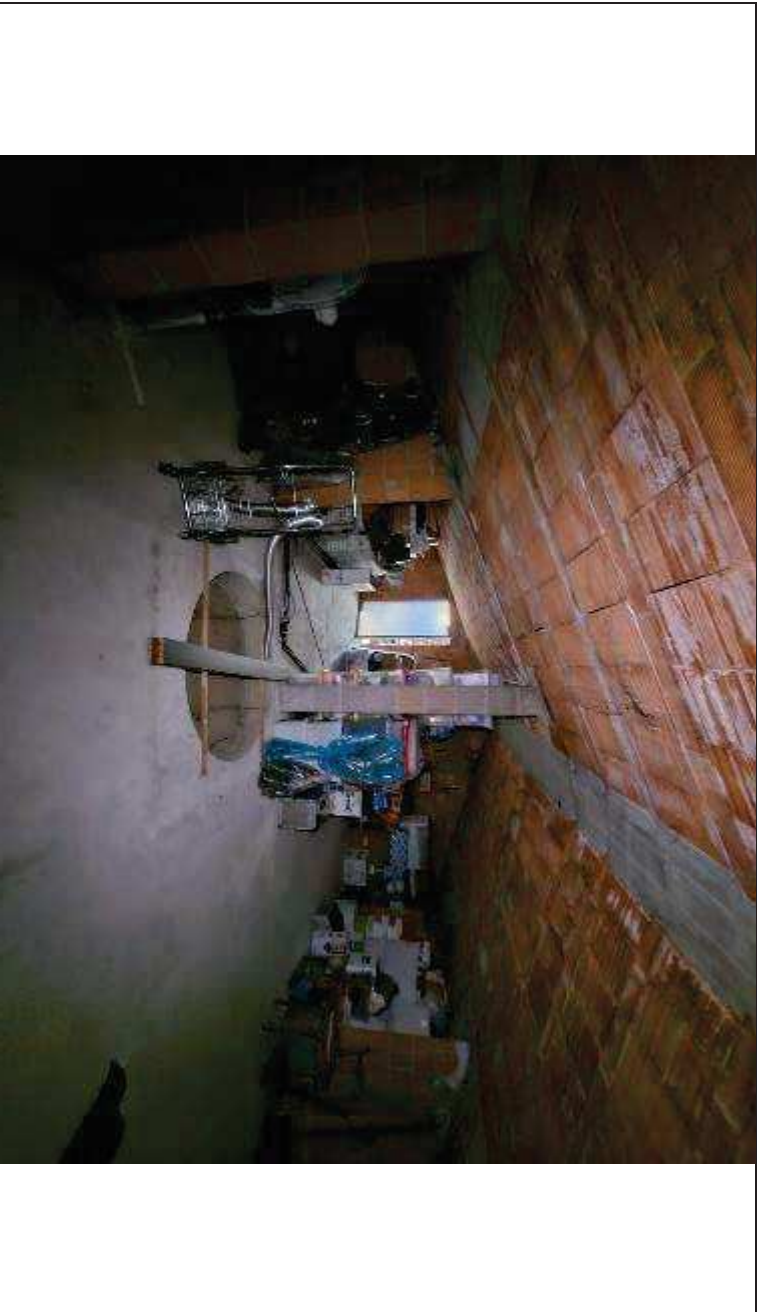
56 Altra vista interna del sottotetto;

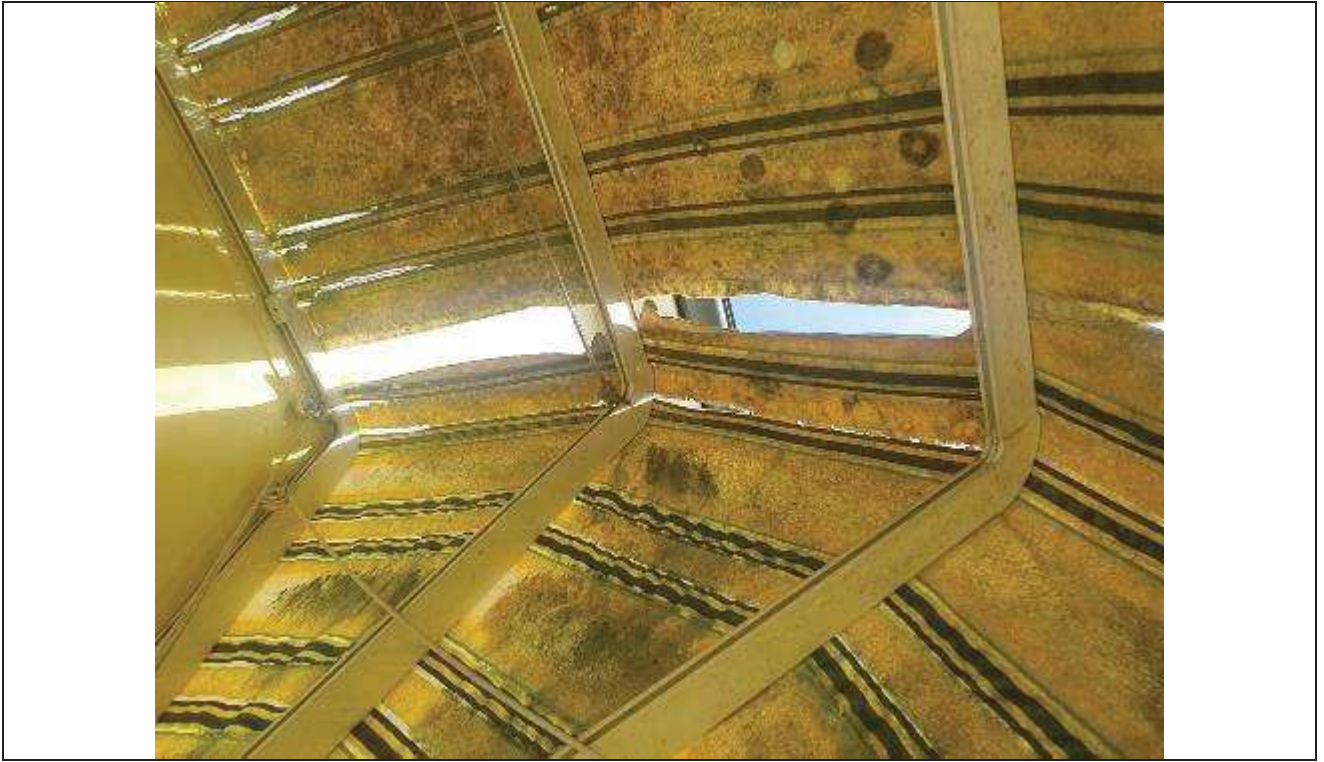
57 Particolare dello stato manutentivo della tenda da sole, posta esternamente alle finestre del vano soggiorno;

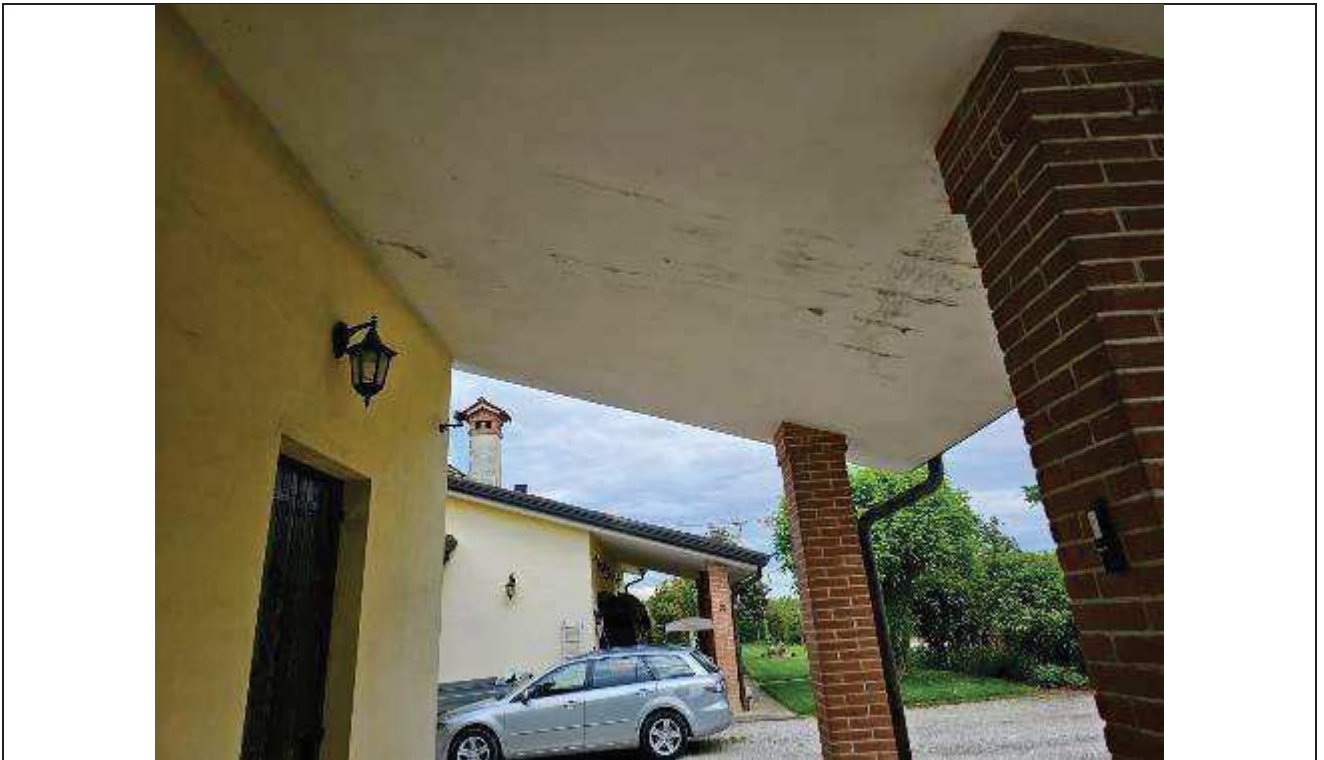
58 Particolare del soffitto del porticato con evidenti segni di distacco della tinteggiatura;

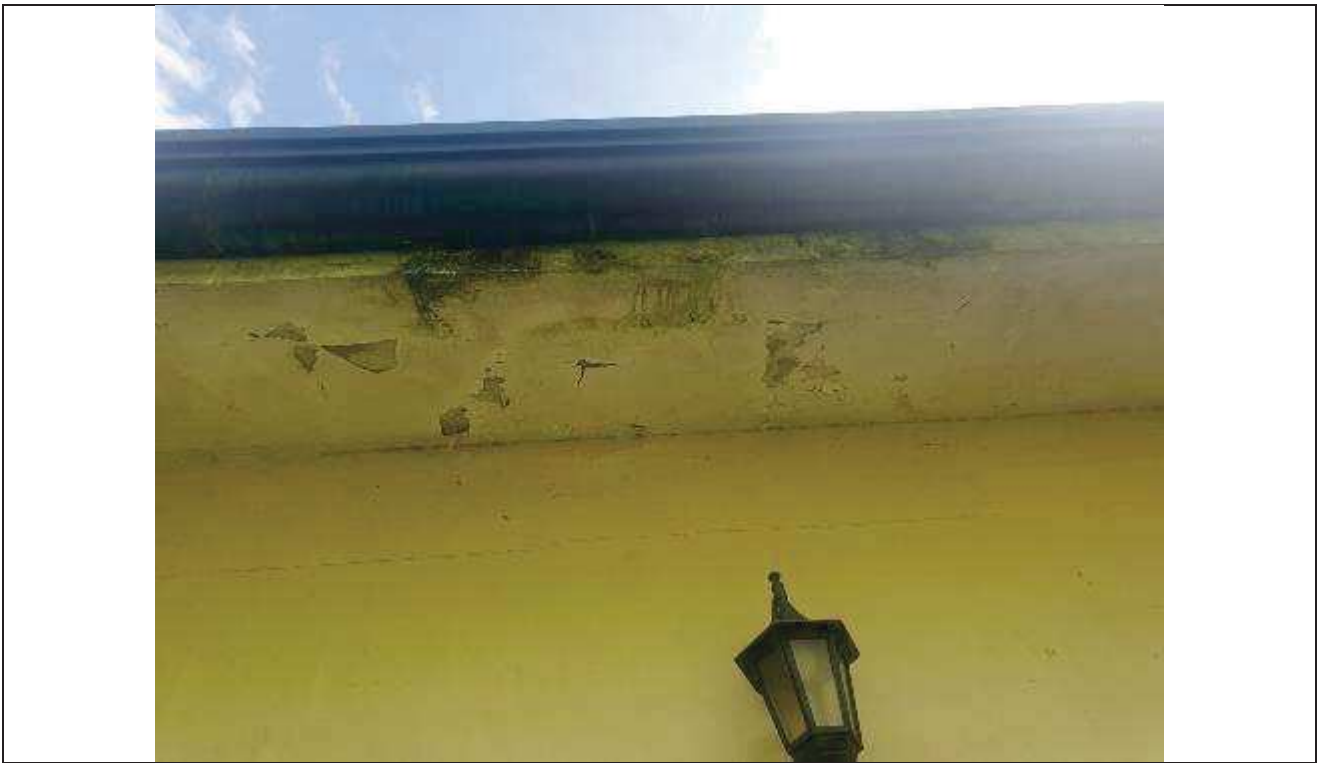
- 59** Particolare esterno dello sporto della copertura con presenza di muffe dovute a probabili infiltrazioni d'acqua meteorica, con evidente distacco del colore.
