*Tribunale di Caltagirone*

***INTEGRAZIONI***

***RELAZIONE DI CONSULENZA TECNICA***

*Proc. Esecutiva immobiliare n. 133/2013 R.G.E.*

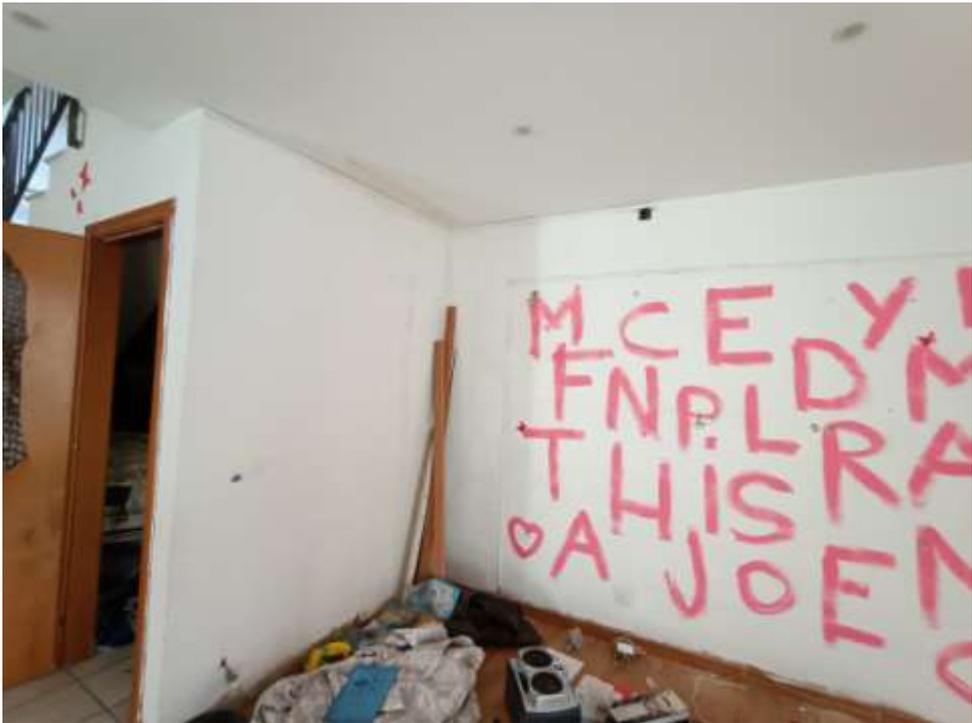
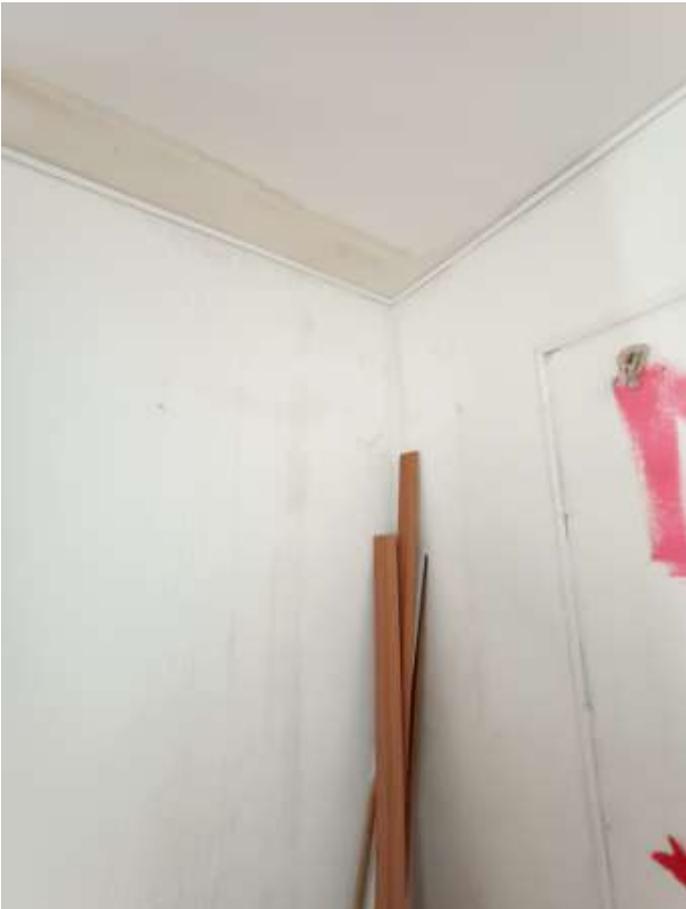
Infiltrazione nel salone posto al primo livello

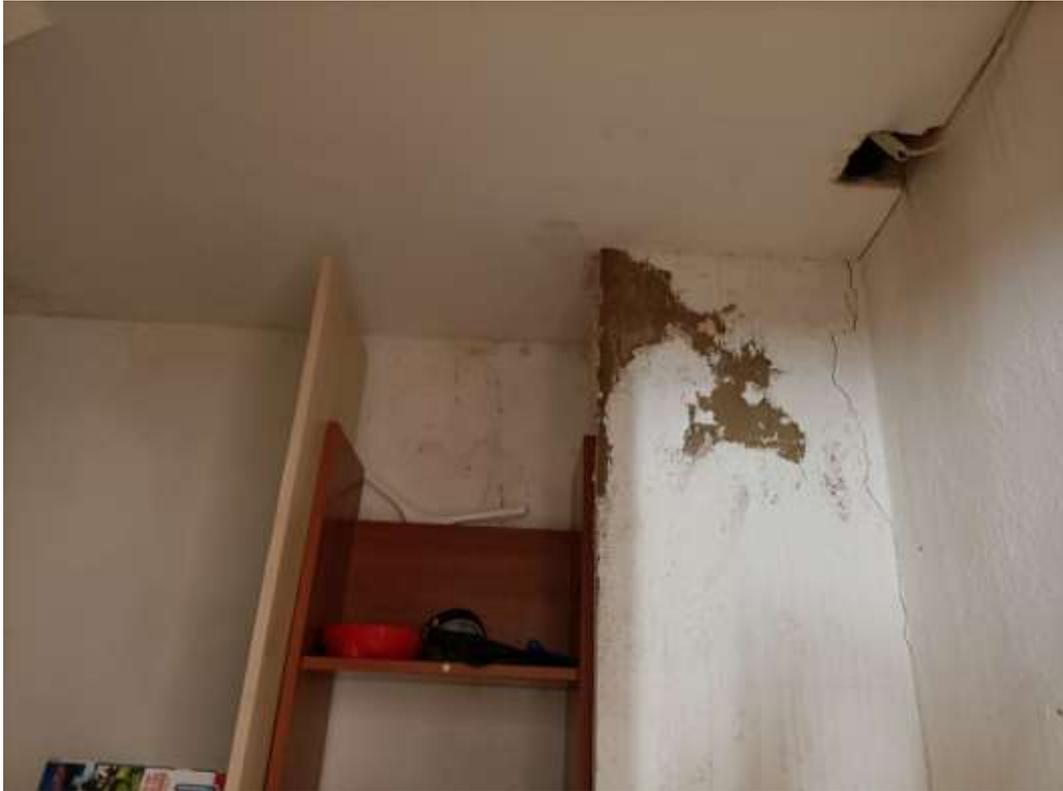
- In corrispondenza tra il salone ed il ripostiglio posto al primo livello, da una attenta osservazione dei luoghi è stato appurato che la suddetta infiltrazione è stata causata dalla rottura della copertura in ETERNIT, posta al secondo livello ( in corrispondenza dell'apertura della camera da letto, lato interno).

*Infiltrazione presente all'interno del ripostiglio posto nel sottoscala adiacente il salone*

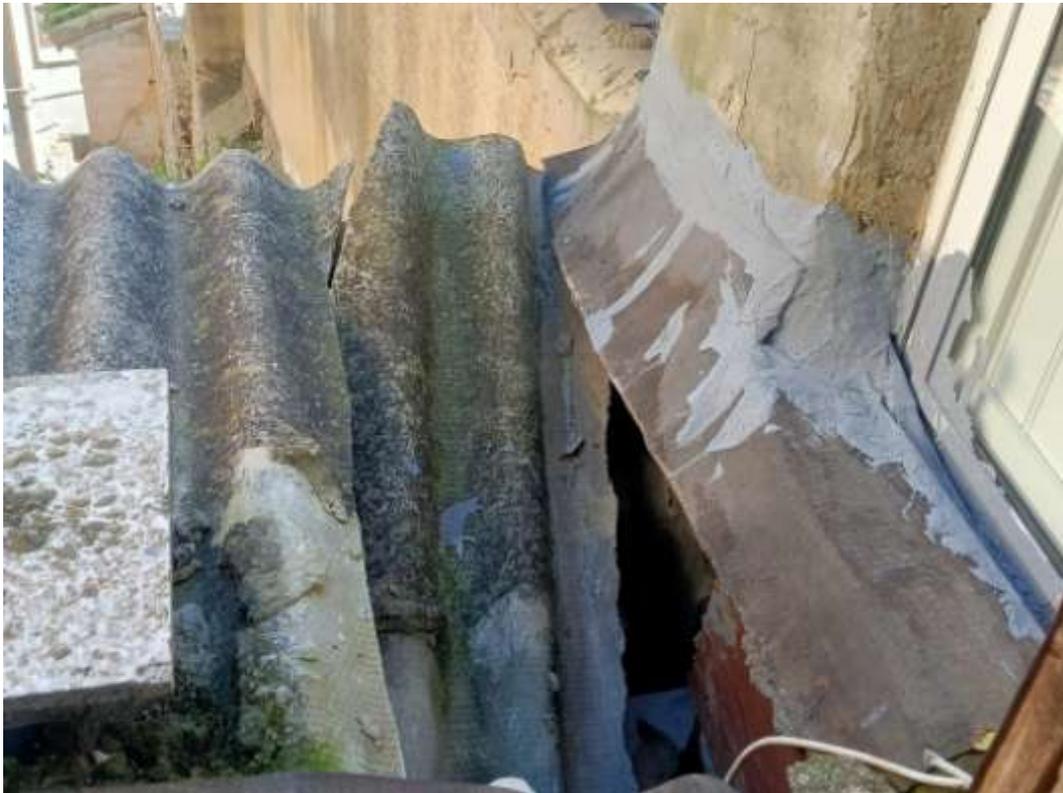
L'acqua meteorica si incanala sia dalla suddetta rottura della copertura sia dalla copertura metallica non più adesa poiché manomessa per far passare della tubazione.

*Rottura della copertura in ETERNIT, posta in corrispondenza del ripostiglio posto nel sottoscala adiacente al salone*

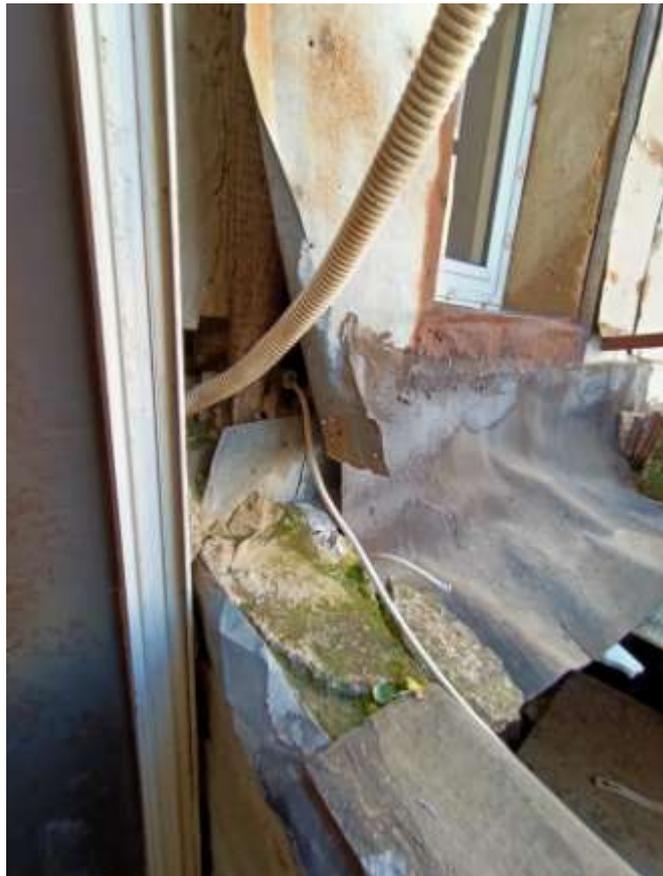
*Copertura metallica non più adesa.*

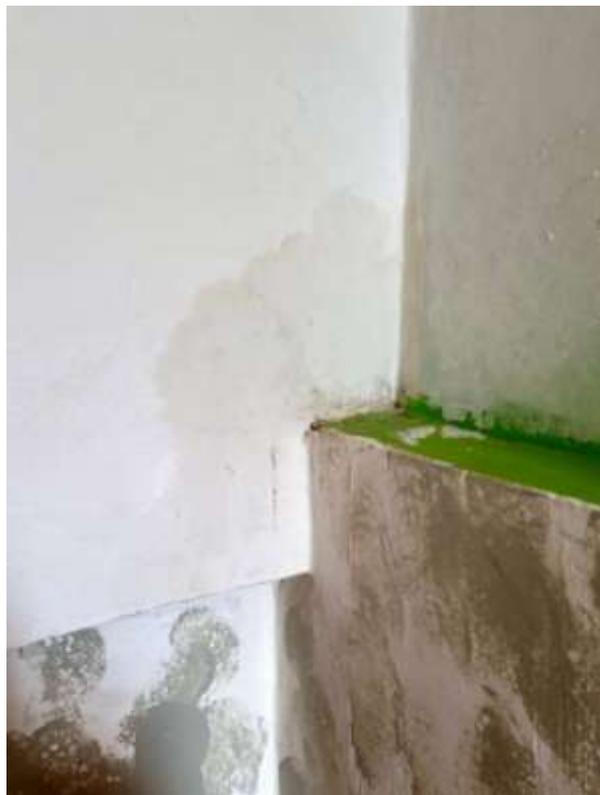
- Nel muro adiacente la scala che porta al secondo livello, le cause sono imputabili allo strato metallico non adeso in diversi punti alla superficie muraria.
- In corrispondenza della finestrella posta del pianerottolo di arrivo della rampa di scale, presenta "baffi" e rigonfiamenti da infiltrazione da acqua meteorica e lo stacco di porzioni della pittura.
- Nel wc posto al secondo livelli è presente un grave fenomeno di infiltrazione che sta progressivamente causando lo sfondellamento corticale dell'intonaco.

*Muro adiacente la scala che porta al secondo livello*

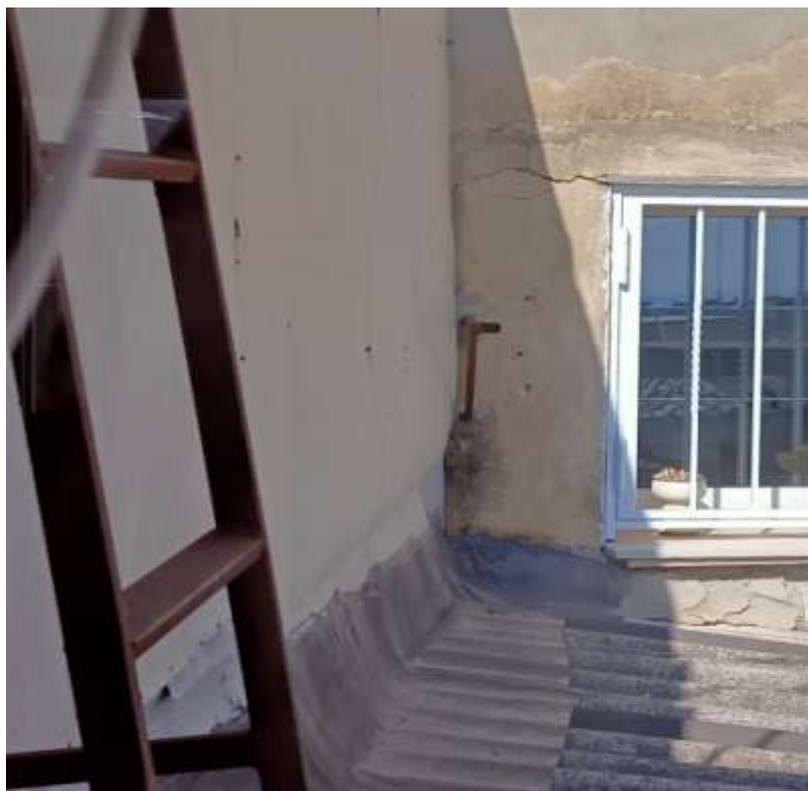
*Copertura metallica in corrispondenza della rampa di scale*

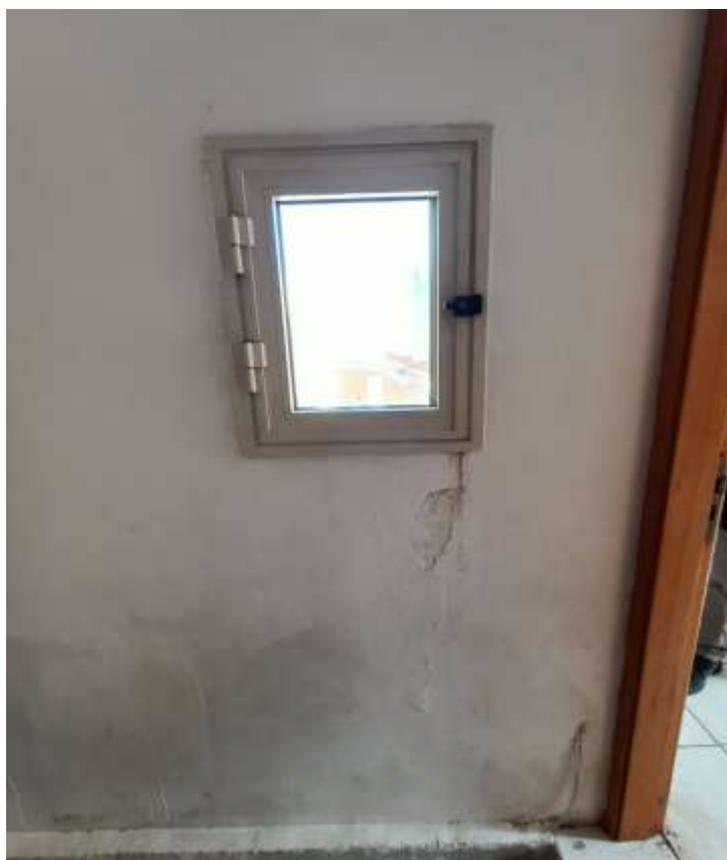
*Finestrella posta nel pianerottolo di arrivo della rampa di scale presenta “baffi” e rigonfiamenti da infiltrazione da acqua meteorica e lo stacco di porzioni della pittura.*

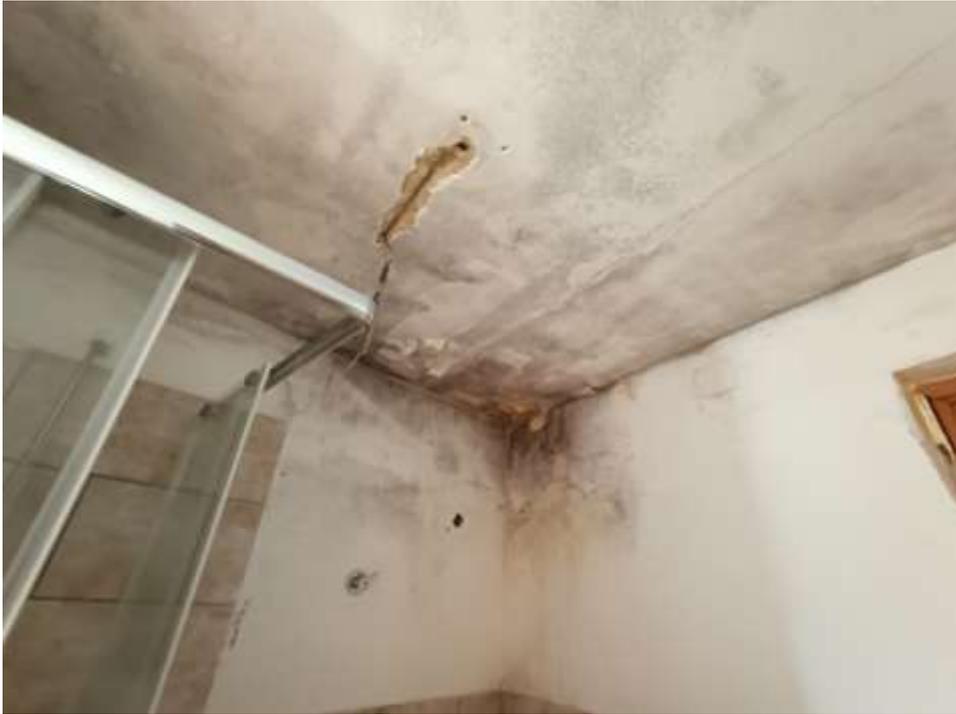
La presenza continua dell'acqua e umidità in un solaio in latero cemento, non è sempre rilevabile da un esame visivo, e talvolta lo sfondellamento avviene come conseguenza dell'azione meccanica esercitata dai travetti deteriorati per effetto della corrosione delle armature ( aumentando di volume) che intaccano la parte inferiore delle pignatte (fondello) e ne provoca il distacco.

Il suddetto fenomeno è spesso sottovalutato poiché ma può diventare foriero di conseguenze gravi sul piano della incolumità degli occupanti.

*Wc posto al secondo livello presenta un grave fenomeno di infiltrazione che sta progressivamente causando lo sfondellamento corticale dell'intonaco.*

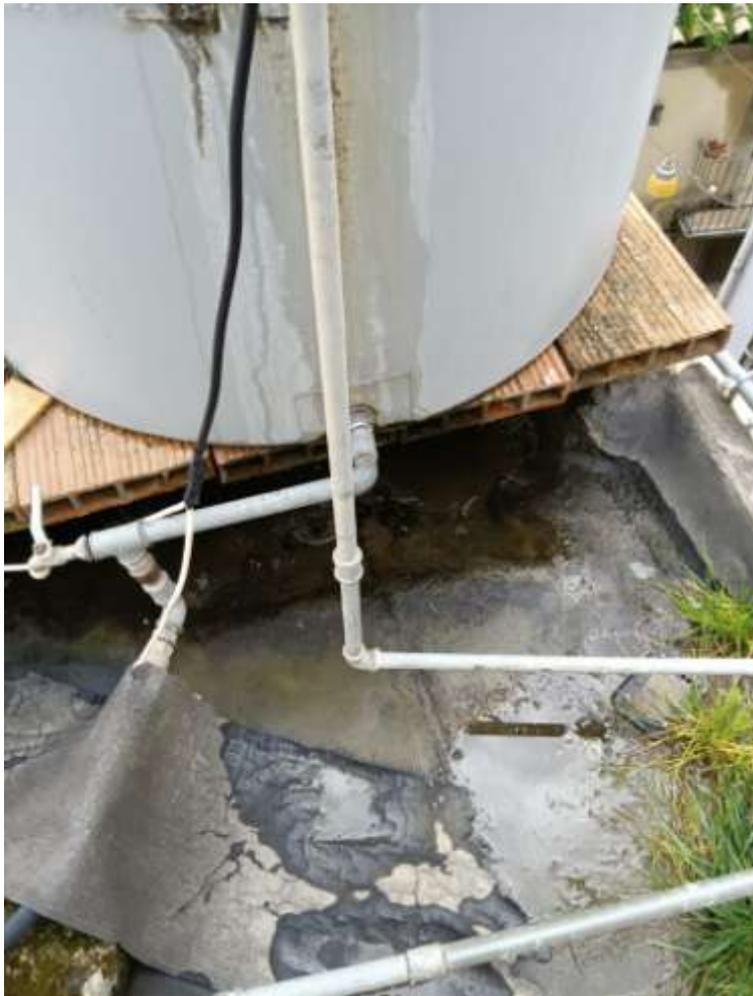
Inoltre, è stato rilevato che il serbatoio presenta un guasto (con molta probabilità il galleggiante) che fa fuoriuscire l'acqua, che si riversa sullo strato bituminoso.

La presenza di acqua continua fa intuire che ad oggi non è stata fatta la disdetta alla società competente.

*Serbatoio con presenza di acqua che allaga il terrazzo*

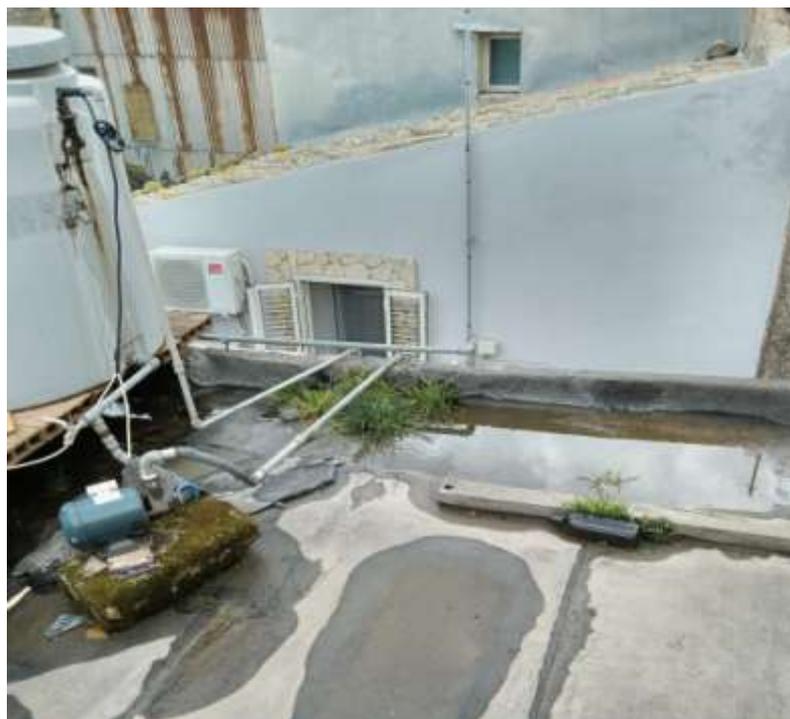
La presenza di vegetazione è la dimostrazione che le radici hanno raggiunto uno strato più interno della guaina rappresentando un'altra via di infiltrazione per le acque meteoriche.

*Vegetazione presente sulla guaina*

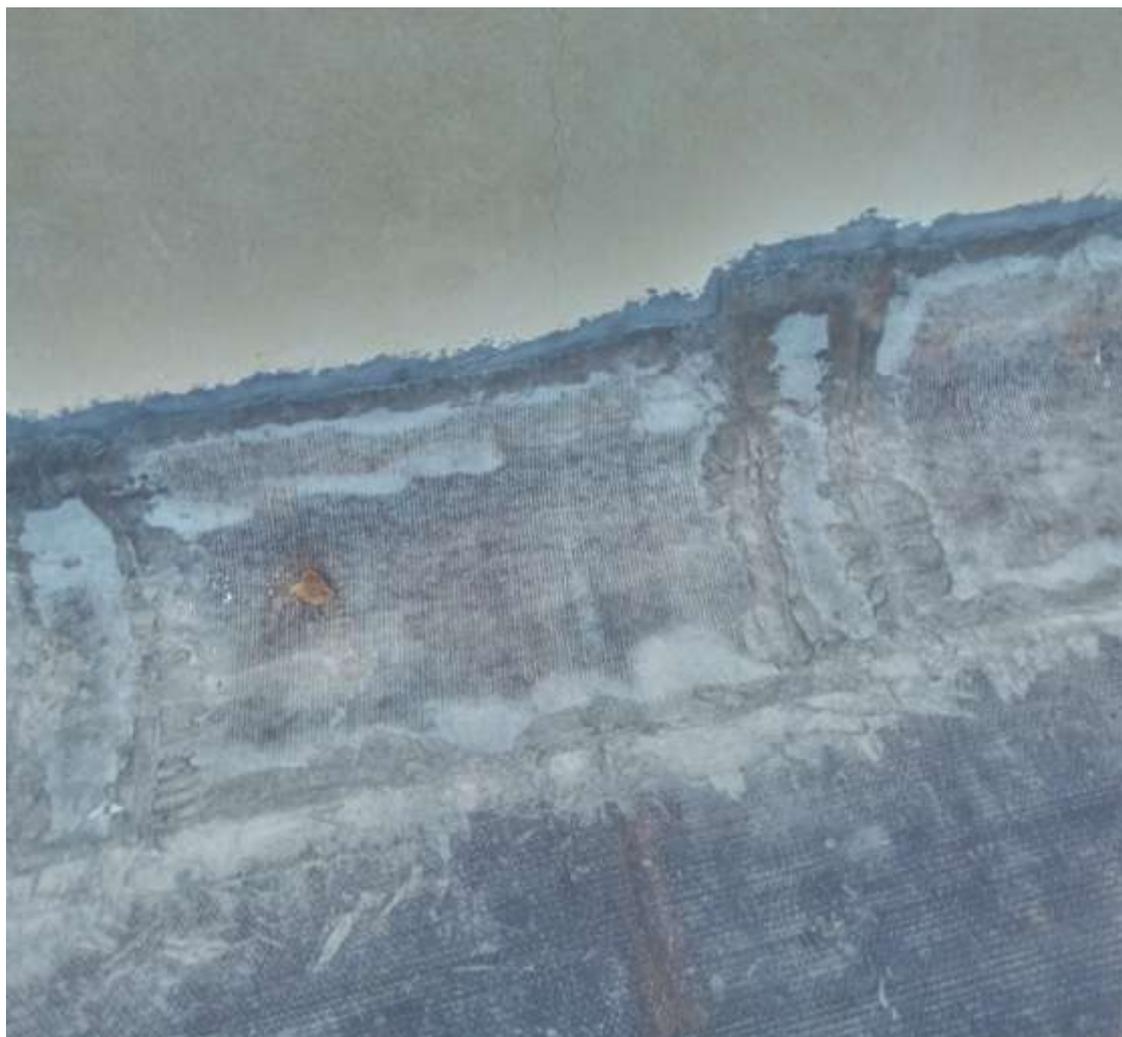
Si fa presente che il manto bituminoso ha una vita piuttosto limitata (intorno ai 10 anni/20anni in base alla qualità della stessa) e risulta staccata in diversi punti, sono state fatte delle riparazioni localizzate ma non sufficienti ( spesso e sovente questo tipo di intervento danneggia ancora di più la guaina cristallizzata).

*Guaina forata e rattoppata*

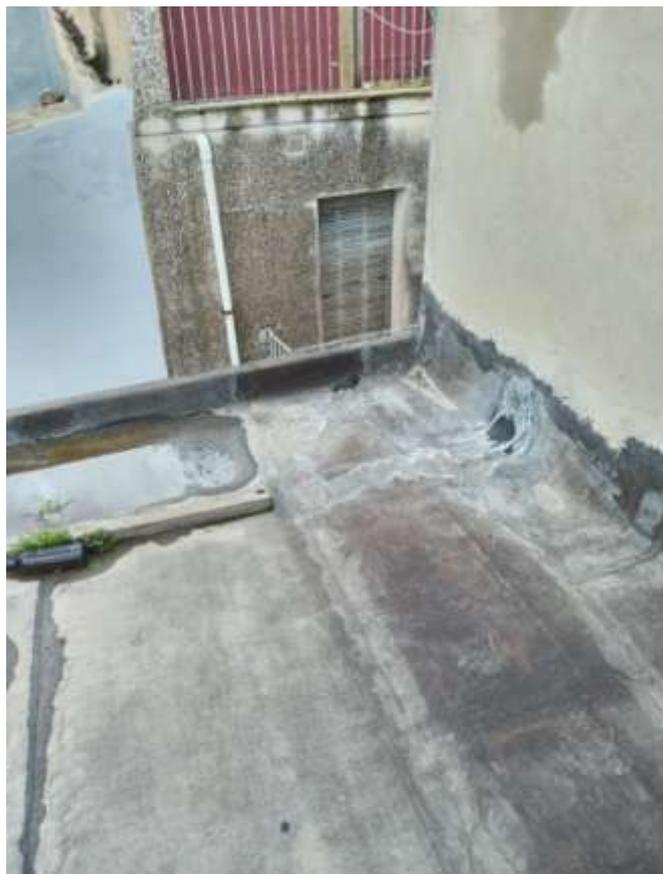
*Guaina con evidenti tracce di riparazioni in corrispondenza del risvolto*

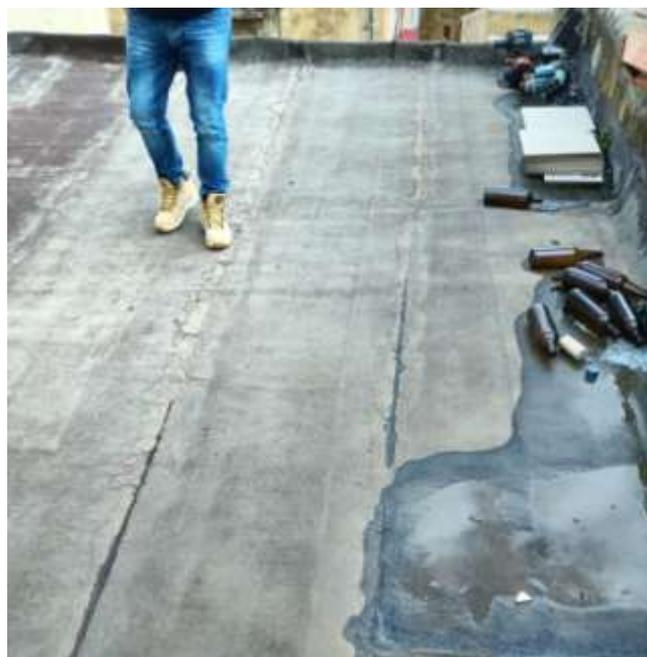
E' stato appurato che la parte superiore del solaio piano è impermeabilizzato con guaina bituminosa la quale risulta in diverse parti "cristallizzata" (fenomeno che porta all'indurimento dei manti bituminosi a causa della prolungata esposizione ai raggi solari e a seguito di ripetuti shock termici si fessura facilmente lasciando passare nei strati sottostanti le piogge meteoriche e non solo, dando il via a fenomeni infiltrativi).

*Guaina ammalorata in corrispondenza delle giunture e cristallizzata*

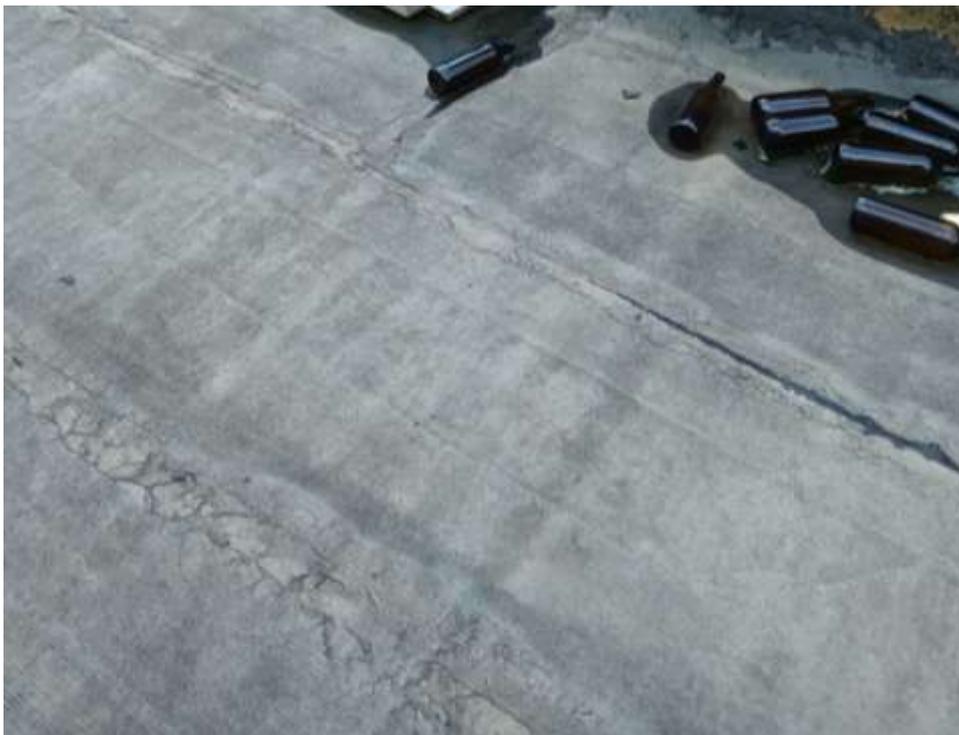
*Particolare delle giunture*

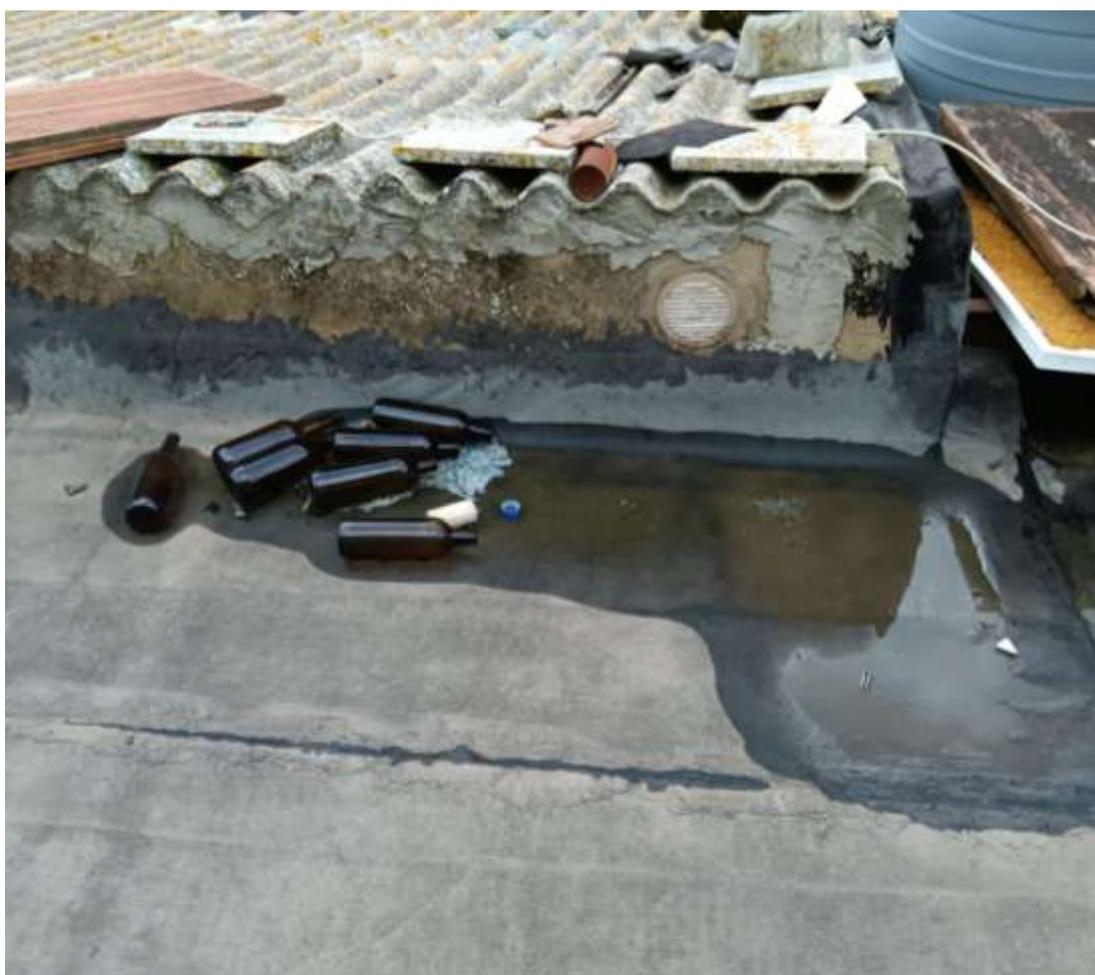
*Fessura della guaina con tracce di acqua*

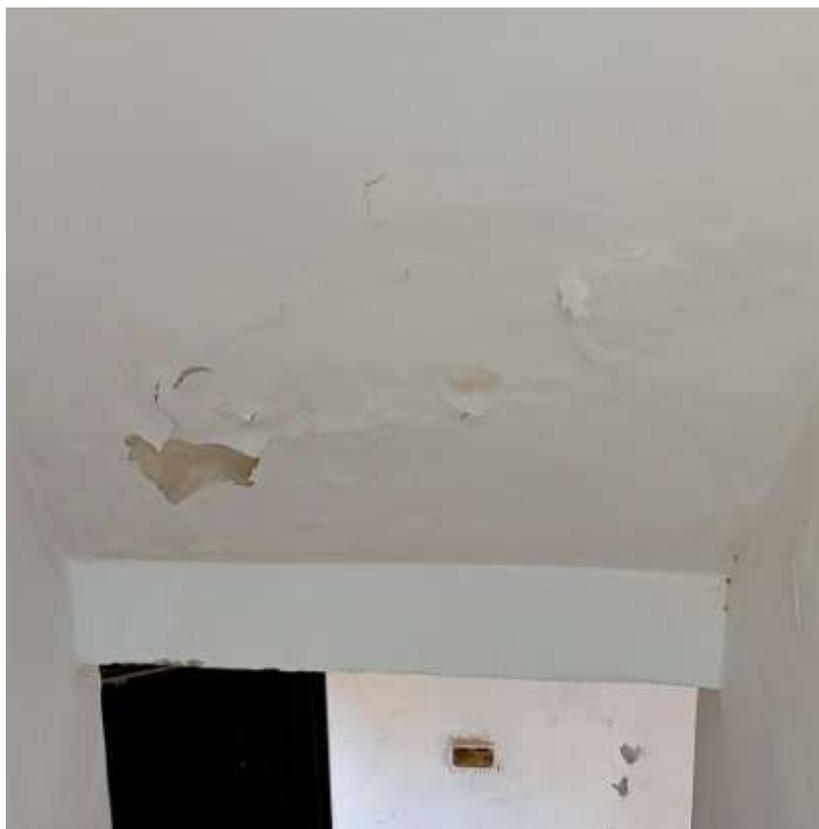
- Nell'intradosso vano scala è presente una vistosa macchia di infiltrazione, in corrispondenza del wc di servizio posto al primo piano.
- L'intradosso del ripostiglio del primo livello presenta macchie di umidità e un rigonfiamento dovuto con molta probabilità sia alla vetustà dei materiali utilizzati sia all'infiltrazioni dal secondo livello ( bagno, l'acqua penetra nel pavimento)
- Il wc di servizio presenta dei fori nell'intradosso del solaio
- Il pavimento del salone risulta danneggiato in tutta la sua estensione (dovuto alla tipologia della scarsa qualità del laminato utilizzato e la scorretta modalità di pulizia)
- La camera da letto posta al secondo livello ( il vano abusivo) ha un foro nel cartongesso che mette a nudo la vera natura della copertura: ETERNIT, che durante il primo sopralluogo non era stato appurato.

*Infiltrazione nel vano scala in corrispondenza del doppio servizio del primo livello*

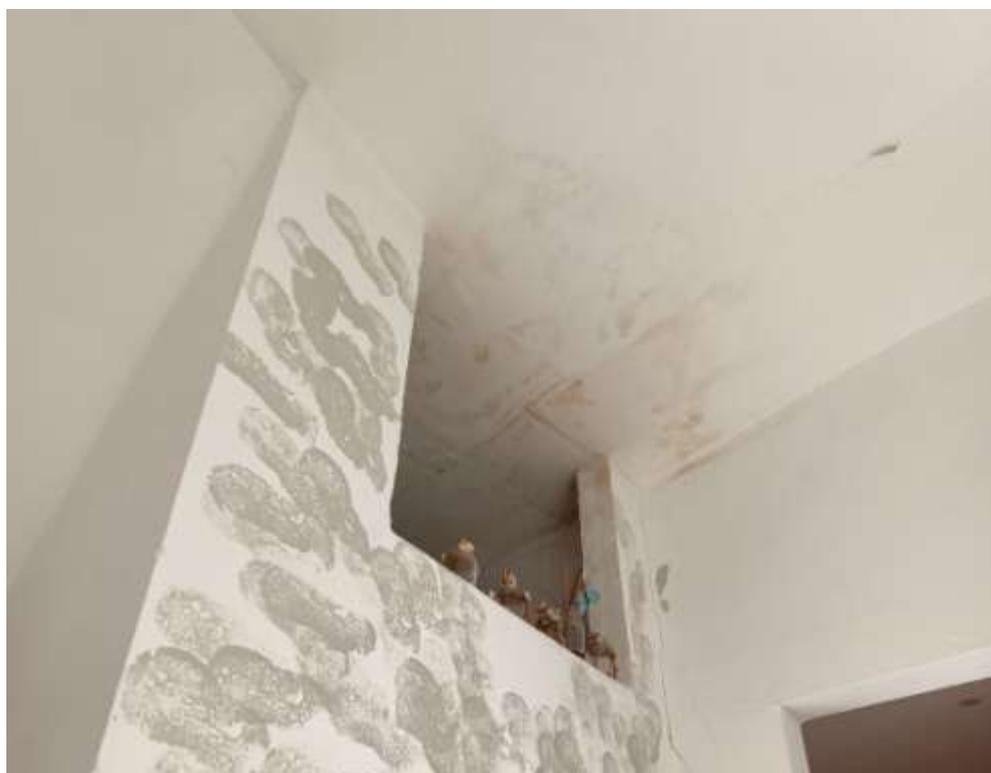
*L'intradosso del ripostiglio del primo livello presenta macchie di umidità e un rigonfiamento*

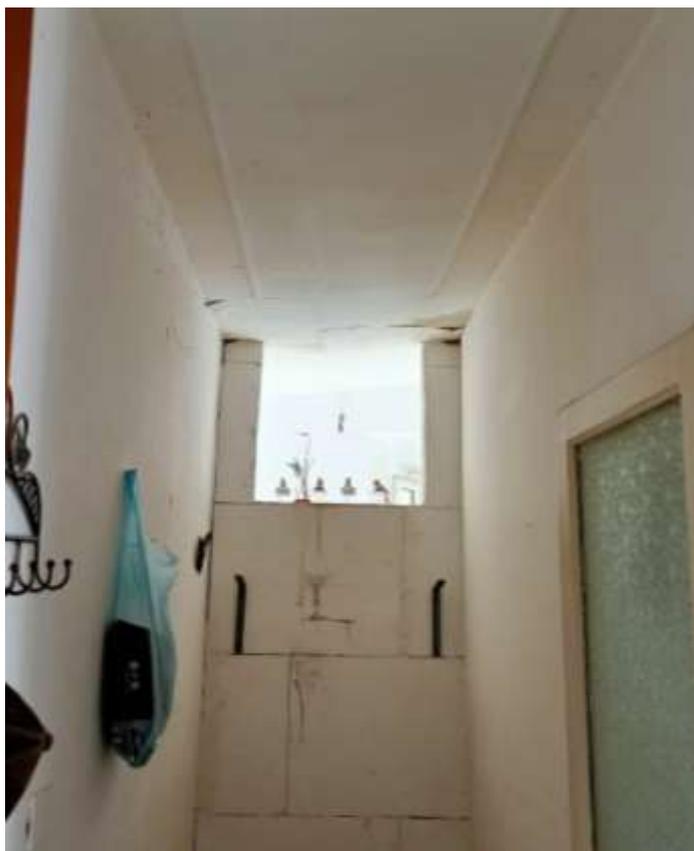
*Rigonfiamento dovuto con molta probabilità sia alla vetustà dei materiali utilizzati sia all'infiltrazioni dal secondo livello*

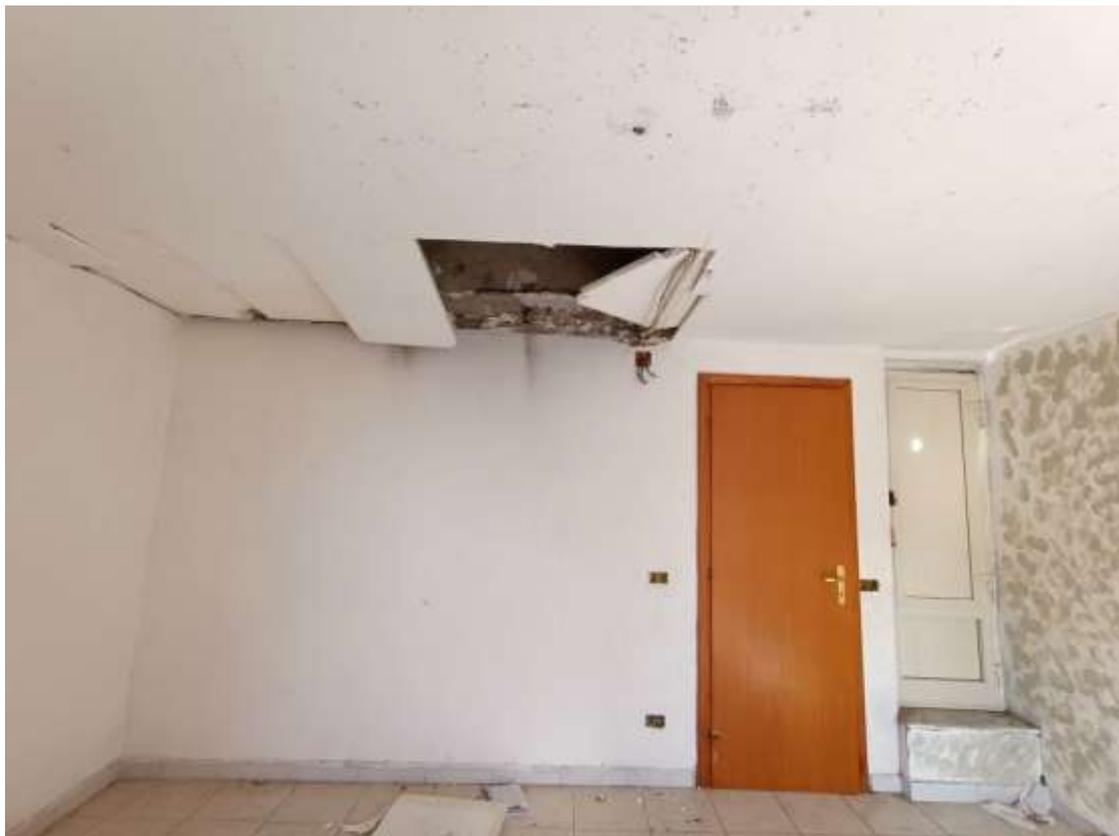
*Foro nel cartongesso nella camera da letto ( vano abusivo) posta al secondo livello e tracce di condensa*

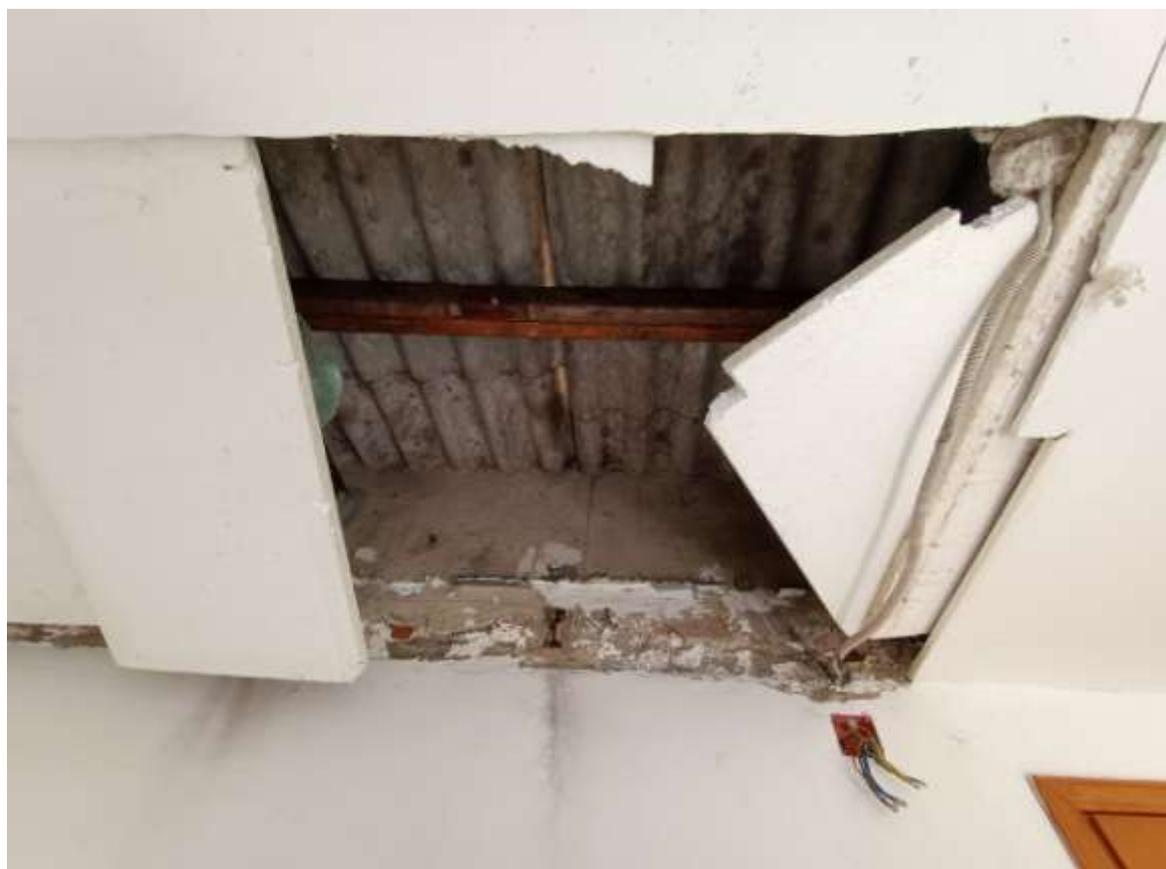
*Copertura in ETERNIT*

Nella perizia depositata in precedenza, il costo della demolizione del vano abuso, la scrivente aveva eseguito un calcolo vuoto per pieno e considerato il solaio in latero-cemento, con allo stato di fatto il costo per la rimozione delle lastre in ETERNIT è presso che simile, idem per le spese tecniche.
