TRIBUNALE DI SANTA MARIA CAPUA VETERE

RELAZIONE DI STIMA

LOTTO DI VENDITA N. 2

Procedimento di Espropriazione Immobiliare RGE n. 199/23

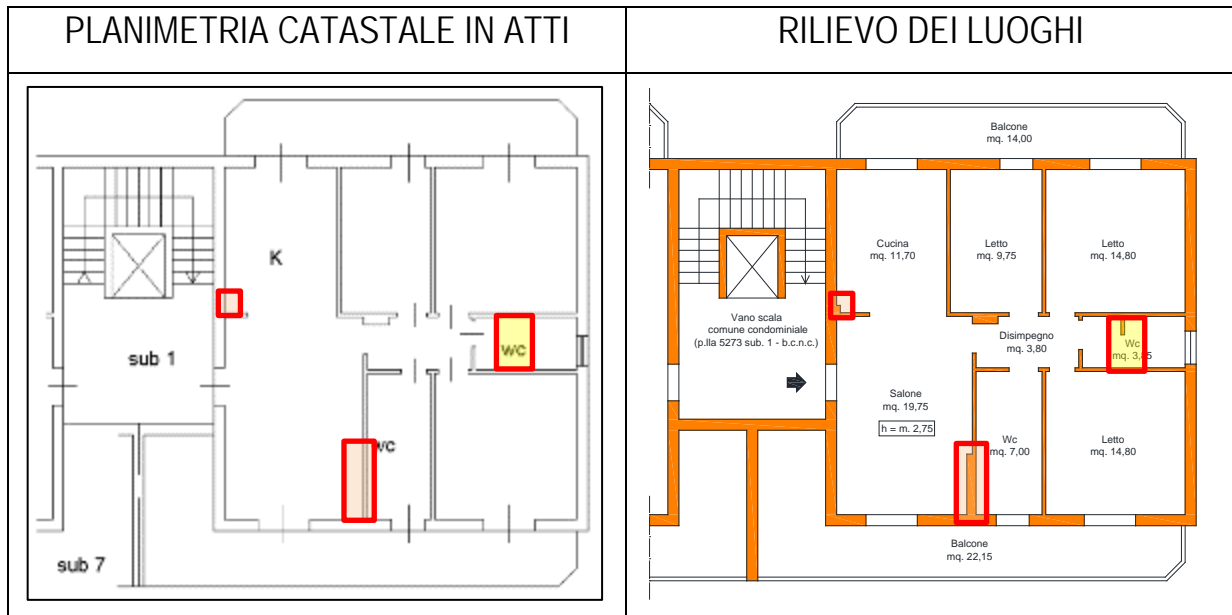
Come è possibile notare dal confronto tra planimetria di cui al rilievo eseguito e quella inserita nella scheda catastale, si sono riscontrate delle difformità.

Come dimostra il confronto appena riportato, si sono riscontrate difformità relative alla diversa disposizione interna dell'unità residenziale, limitatamente ad un tramezzo realizzato nel wc, in giallo nel confronto in alto, e all'ispessimento delle pareti nella cucina e nel salone, nel confronto in alto.

Per detti motivi la scheda planimetrica risulta difforme dallo stato dei luoghi, andrebbe redatto quindi un documento do.c.fa. per l'aggiornamento della planimetria catastale, per il quale si decurteranno i costi, che si stimano intorno ad € 1.000,00 (comprensivi di spese tecniche), dalla stima finale.

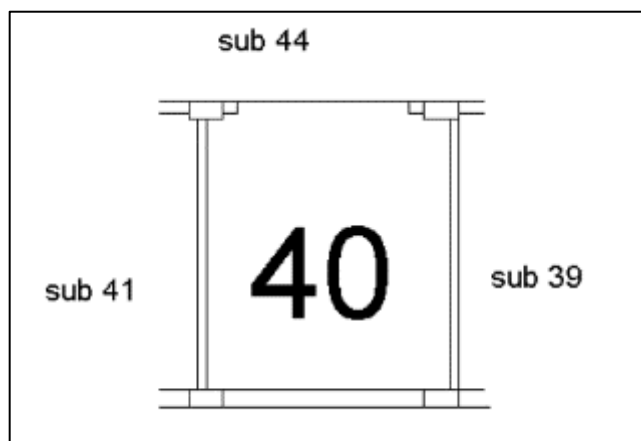
Planimetria catastale dell'immobile pignorato (f. 8 p.la 5273 sub. 40) – PIANO SEMINTERRATO

Come è possibile notare dal confronto tra planimetria di cui al rilievo eseguito e quella inserita nella scheda catastale, non sono state riscontrate difformità.

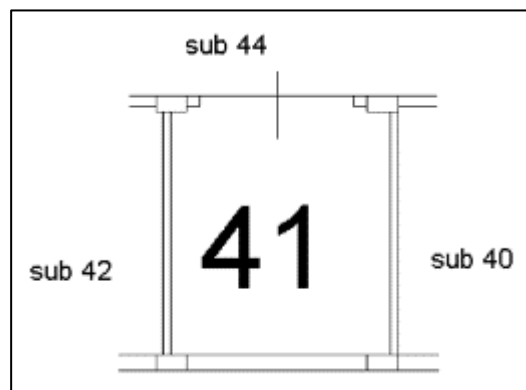
Planimetria catastale dell'immobile pignorato (f. 8 p.la 5273 sub. 41) – PIANO SEMINTERRATO

Come è possibile notare dal confronto tra planimetria di cui al rilievo eseguito e quella inserita nella scheda catastale, non sono state riscontrate difformità.

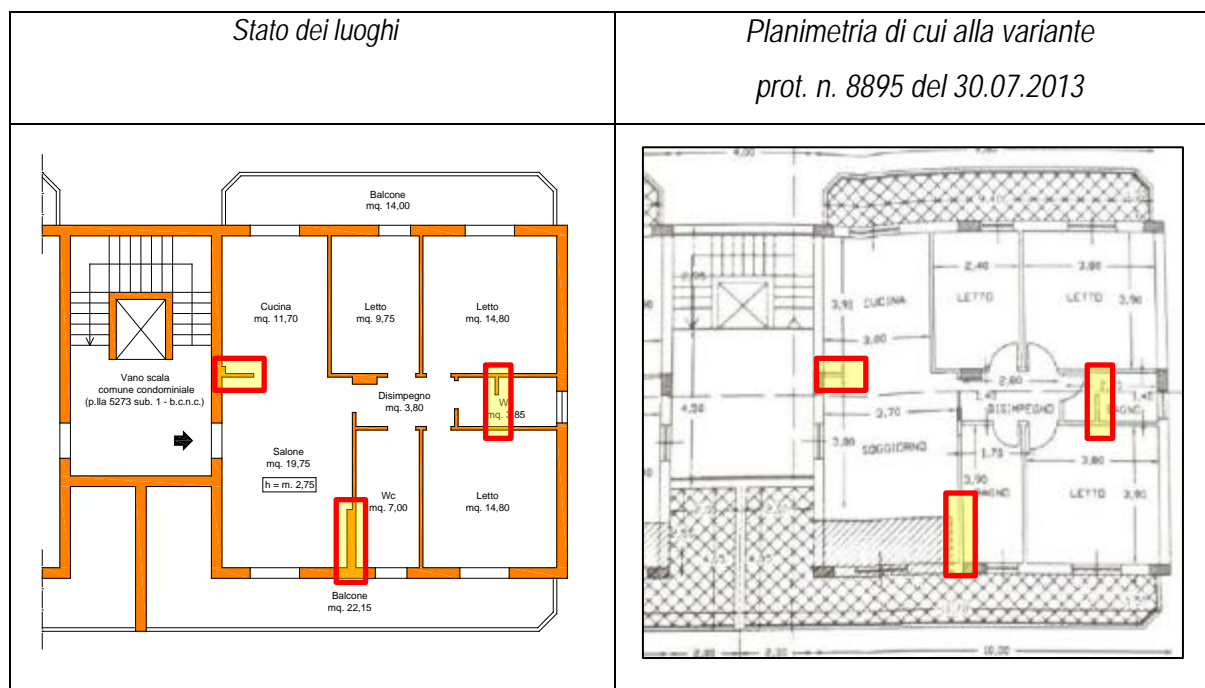
L'appartamento in parola risulta essere difforme a quanto riportato nella Variante n. 8895 del 30.07.2013 in ordine alla diversa posizione del tramezzo nel wc ad est del corpo di fabbrica, oltre alla modifica del tramezzo che divide il salone dalla cucina e all'inspessimento della parete del salone, il tutto evidenziato in giallo nel confronto in alto. Per cui, siccome dette difformità non comportano una variazione di volumetria, le stesse sono da considerare sanabili ai sensi dell'art. 36 del Decreto del Presidente della Repubblica del 06.06.2001 n. 380, in quanto non costituisce una variazione della volumetria totale dell'immobile.

In definitiva, le difformità interne dell'appartamento identificato al sub. 8 sono sanabili ai sensi dell'art. 36 del Decreto del Presidente della Repubblica del 06.06.2001 n. 380, in quanto non costituiscono una variazione della volumetria totale dell'immobile, per un costo di circa € 2.000,00, che verrà detratto dalla stima finale.

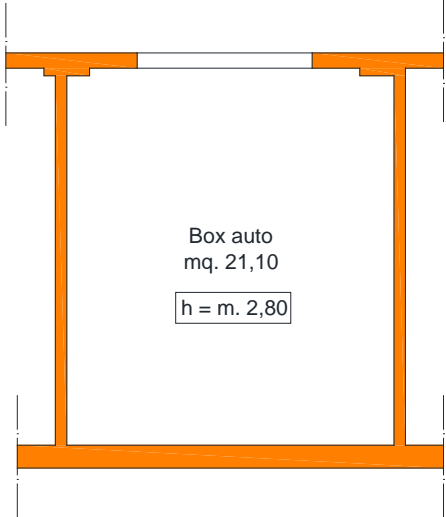
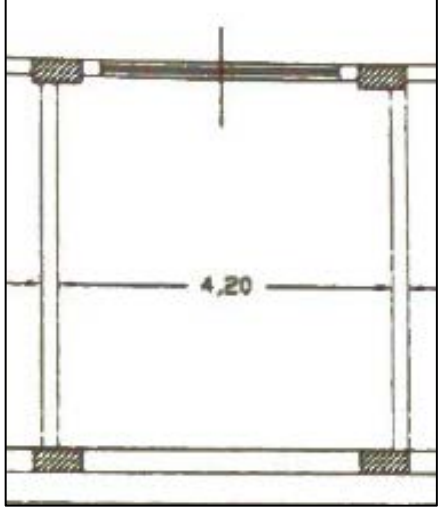
Lo stato dei luoghi del box auto di cui al sub. 40 risulta essere conforme alla planimetria tipo del piano seminterrato allegata alla Variante prot. n. 8895 del 30.07.2013.

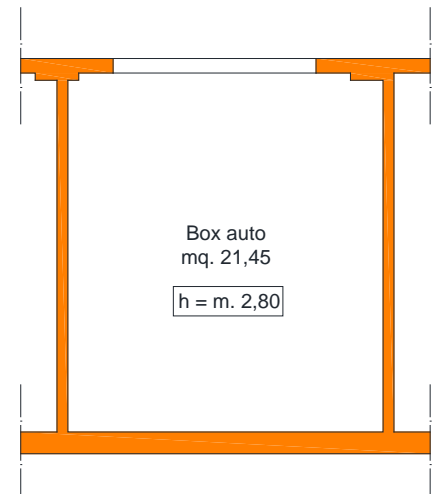
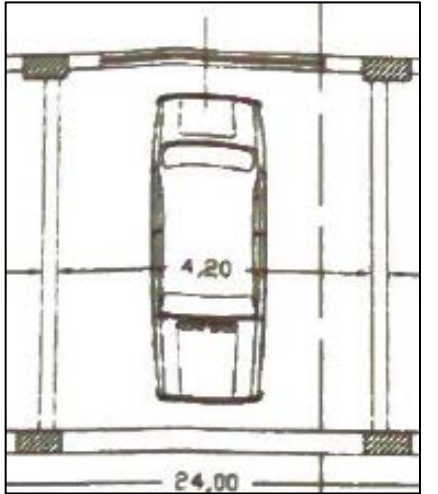
Come si evince dal confronto appena riportato, lo stato dei luoghi del cespite in parola risulta essere conforme rispetto allo stato autorizzato.
