TRIBUNALE DI SANTA MARIA CAPUA VETERE

**RELAZIONE DI STIMA**

**LOTTO DI VENDITA N. 4**

Procedimento di Espropriazione Immobiliare RGE n. 199/23

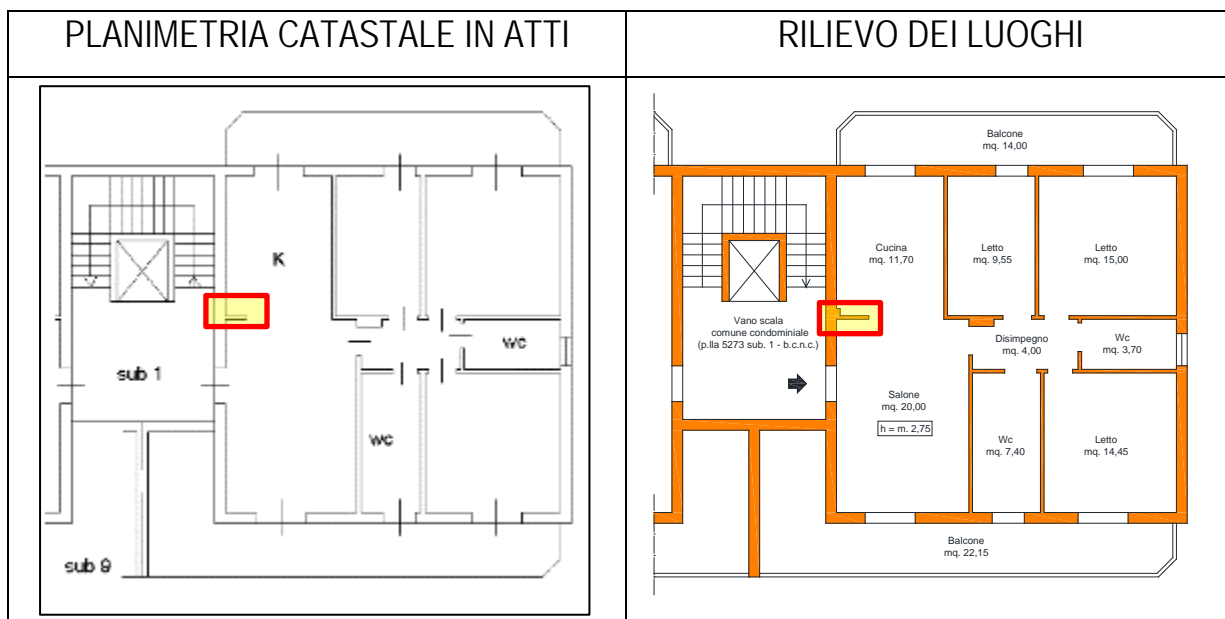
Come è possibile notare dal confronto tra planimetria di cui al rilievo eseguito e quella inserita nella scheda catastale, non sono state riscontrate difformità.

Infatti, dal confronto appena riportato si evidenzia la modifica del tramezzo che divide il salone dalla cucina, ma questa circostanza è minima per potersi considerare difformità.

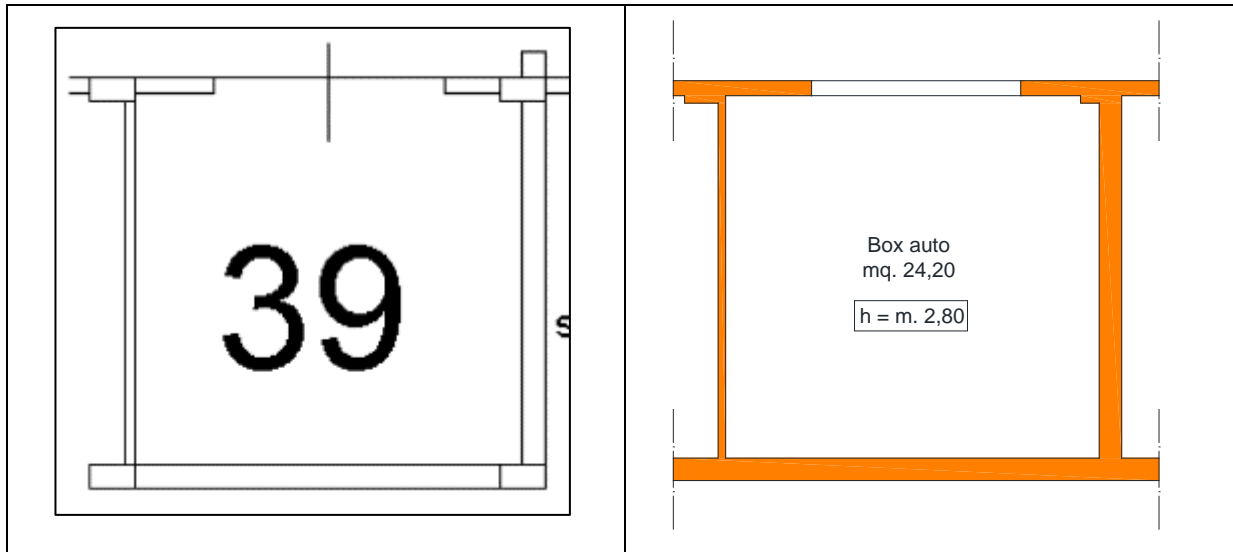
Come è possibile notare dal confronto tra planimetria di cui al rilievo eseguito e quella inserita nella scheda catastale, non sono state riscontrate difformità.

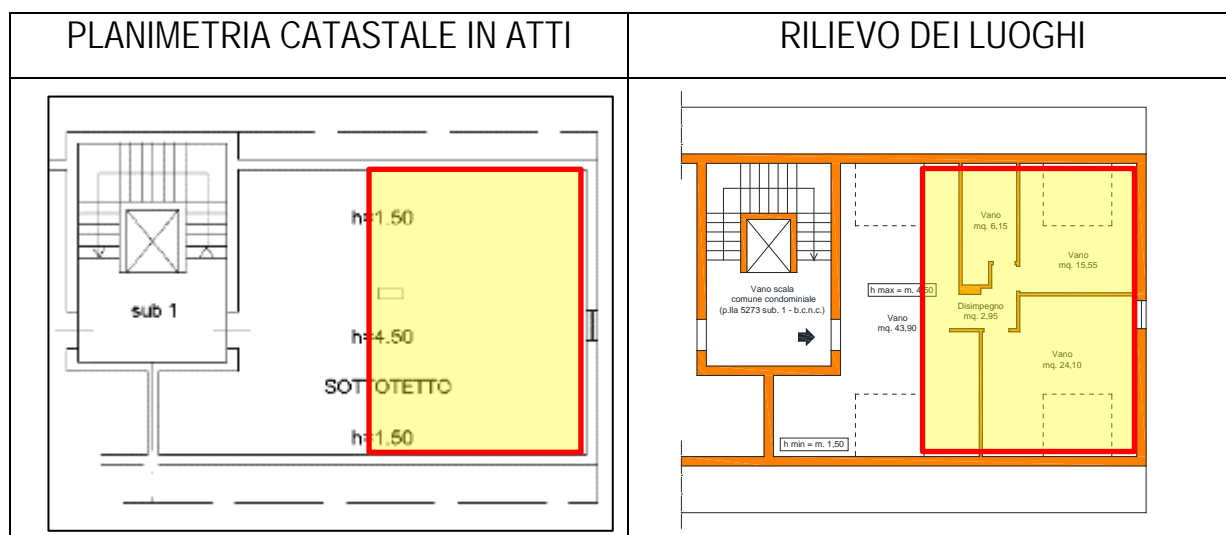
Come è possibile notare dal confronto tra planimetria di cui al rilievo eseguito e quella inserita nella scheda catastale, sono state riscontrate difformità.

Dal confronto appena riportato si sono riscontrate difformità relative alla diversa distribuzione degli spazi interni del cespite. Infatti in sede di accesso si è appurata la realizzazione di tramezzi che delimitano n. 5 spazi distinti, in giallo nel confronto in alto.

Si precisa inoltre che nella planimetria catastale non sono state rappresentate le aperture verso l'esterno (tratteggiate nel rilievo dei luoghi), ma questa circostanza non si considera come difformità.

Per questo motivo la scheda planimetrica risulta difforme dallo stato dei luoghi, andrebbe redatto quindi un documento do.c.fa. per l'aggiornamento della planimetria catastale, per il quale si decurteranno i costi, che si stimano intorno ad € 1.000,00 (comprensivi di spese tecniche), dalla stima finale.

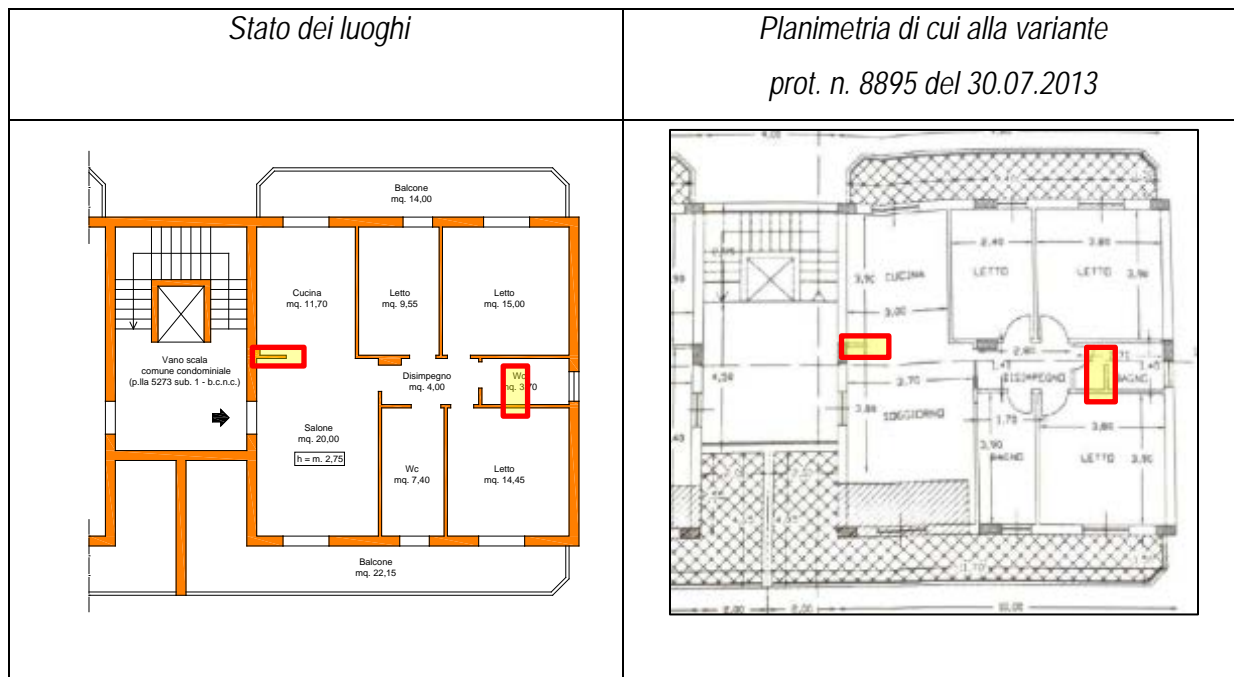
L'appartamento in parola risulta essere difforme a quanto riportato nella Variante n. 8895 del 30.07.2013 in ordine alla diversa posizione del tramezzo nel wc ad est del corpo di fabbrica, oltre alla modifica del tramezzo che divide il salone dalla cucina, il tutto evidenziato in giallo nel confronto in alto. Per cui, siccome dette difformità non comportano una variazione di volumetria, le stesse sono da considerare sanabili ai sensi dell'art. 36 del Decreto del

Presidente della Repubblica del 06.06.2001 n. 380, in quanto non costituisce una variazione della volumetria totale dell'immobile.

In definitiva, per le difformità riscontrate ai beni di cui al lotto di vendita n. 4, limitatamente al bene di cui al sub 10, è possibile richiedere sanatoria ai sensi dell'art. 36 del Decreto del Presidente della Repubblica del 06.06.2001 n. 380, in quanto non costituiscono una variazione della volumetria dell'organismo edilizio, per un costo di circa € 2.000,00, che verrà detratto dalla stima finale.

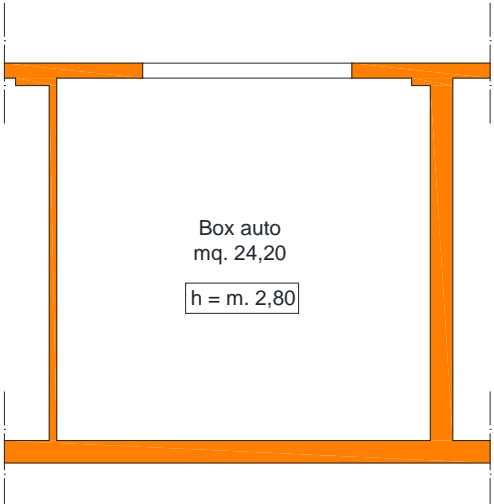
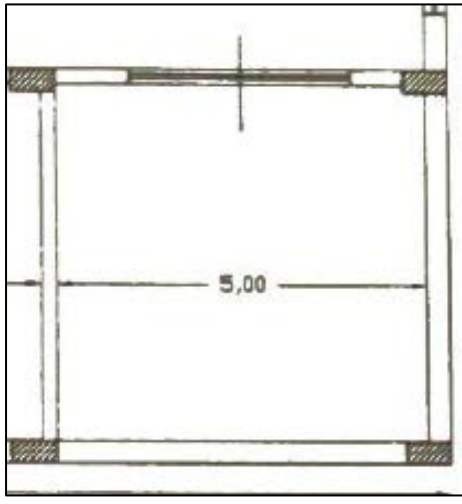
Come si evince dal confronto appena riportato, lo stato dei luoghi del cespite in parola risulta essere conforme rispetto allo stato autorizzato.

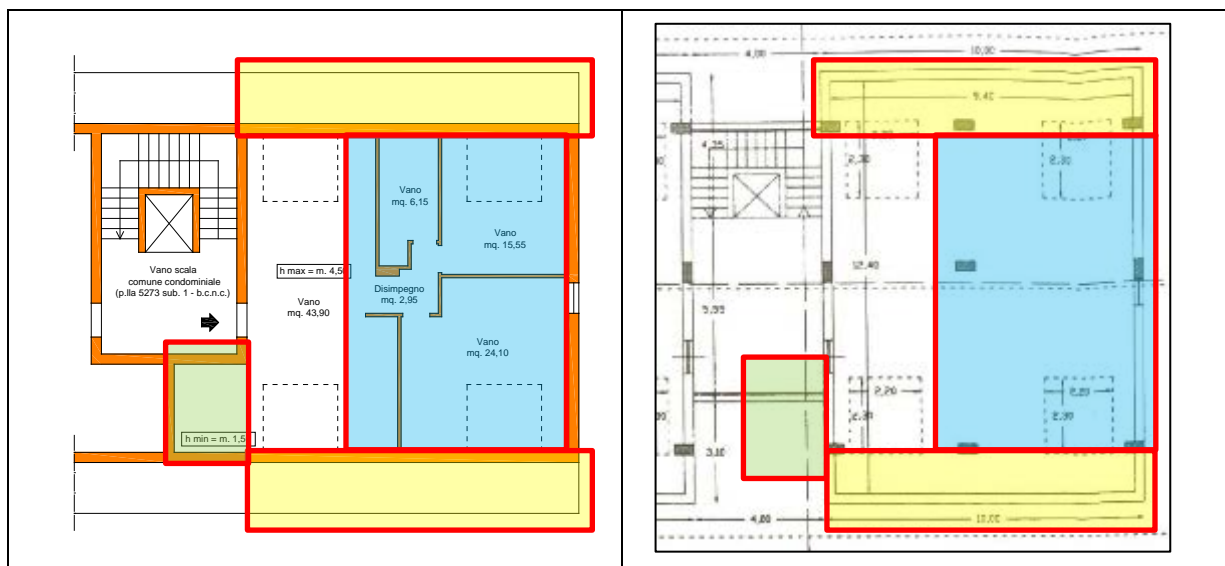
Dal confronto appena riportato si denota come lo stato dei luoghi sia difforme rispetto a quanto autorizzato. Infatti, il bene in esame risulta essere stato modificato con la realizzazione delle pareti di tombagno in posizione arretrata rispetto a quanto autorizzato diminuendo di fatto la superficie utile del cespite, in giallo nel confronto in alto. Dall'esame delle planimetrie si denota inoltre che una porzione del pianerottolo di riposo del vano scala è stato annesso alla superficie del deposito al piano terzo sottotetto, in verde nel confronto in alto. Infine, in sede di accesso si è riscontrata la costruzione di tramezzature interne all'unità residenziale che conformano n. 5 vani distinti.

Dette difformità comportano una variazione della sagoma dell'unità immobiliare con una variazione di volumetria generale, per cui le stesse sono da considerare non sanabili. Pertanto si dovranno ripristinare i luoghi come assentiti.

Per la difformità del bene di cui al sub 12 non può richiedersi sanatoria ai sensi dell'art. 36 del Decreto del Presidente della Repubblica del 06.06.2001 n. 380, per cui andrebbe ripristinato lo stato autorizzato dalla Variante prot. n. 8895 del 30.07.2013. In questa sede si stimano in € **3.000,00** i costi complessivi (comprensivi di spese tecniche e di trasporto a rifiuto del materiale di risulta) relativi ai lavori di ripristino dello stato assentito i quali verranno detratti dalla stima finale.
