TRIBUNALE DI SANTA MARIA CAPUA VETERE

RELAZIONE DI STIMA

LOTTO DI VENDITA N. 3

Procedimento di Espropriazione Immobiliare RGE n. 199/23

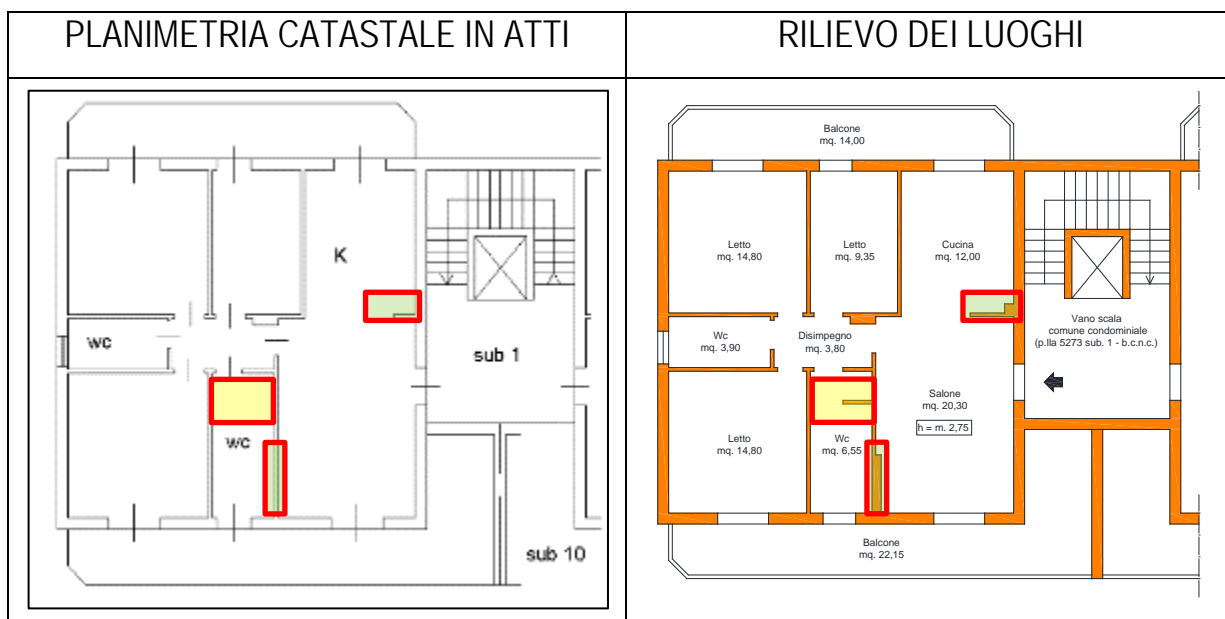
Come è possibile notare dal confronto tra planimetria di cui al rilievo eseguito e quella inserita nella scheda catastale, sono state riscontrate difformità.

Infatti, dal confronto appena riportato si evidenzia la diversa disposizione interna riguardante la realizzazione di un tramezzo nel wc, in giallo nel confronto in alto, all'ispessimento di una parete nel salone e di un angolo con l'ampliamento del tramezzo della cucina, in verde nel confronto in alto.

Per detti motivi la scheda planimetrica risulta difforme dallo stato dei luoghi, andrebbe redatto quindi un documento do.c.fa. per l'aggiornamento della planimetria catastale, per il quale si decurteranno i costi, che si stimano intorno ad € 1.000,00 (comprensivi di spese tecniche), dalla stima finale.

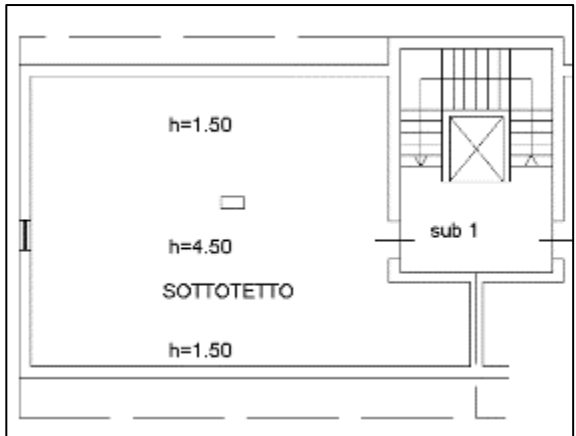
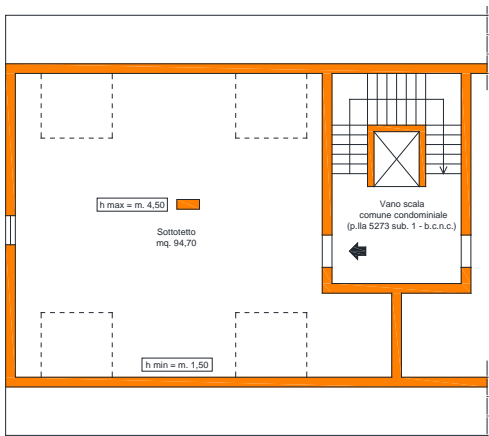
PLANIMETRIA CATASTALE IN ATTI	RILIEVO DEI LUOGHI

Come è possibile notare dal confronto tra planimetria di cui al rilievo eseguito e quella inserita nella scheda catastale, non sono state riscontrate difformità.

Si precisa che nella planimetria catastale non sono state rappresentate le aperture verso l'esterno (tratteggiate nel rilievo dei luoghi), ma questa circostanza non si considera come difformità.

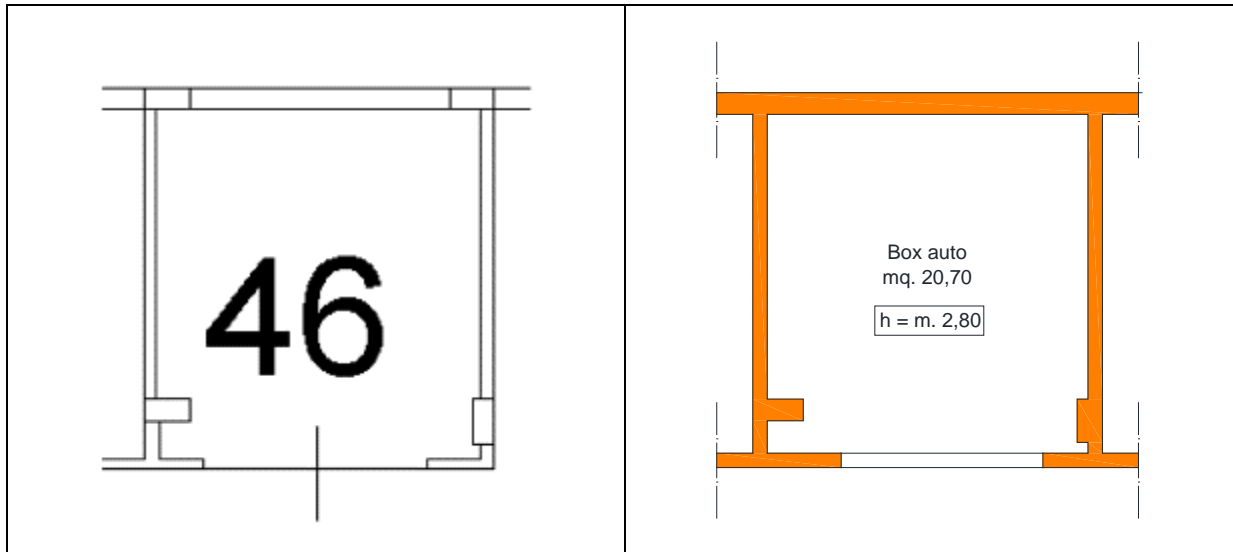
PLANIMETRIA CATASTALE IN ATTI	RILIEVO DEI LUOGHI
-------------------------------	--------------------

Come è possibile notare dal confronto tra planimetria di cui al rilievo eseguito e quella inserita nella scheda catastale, non sono state riscontrate difformità.

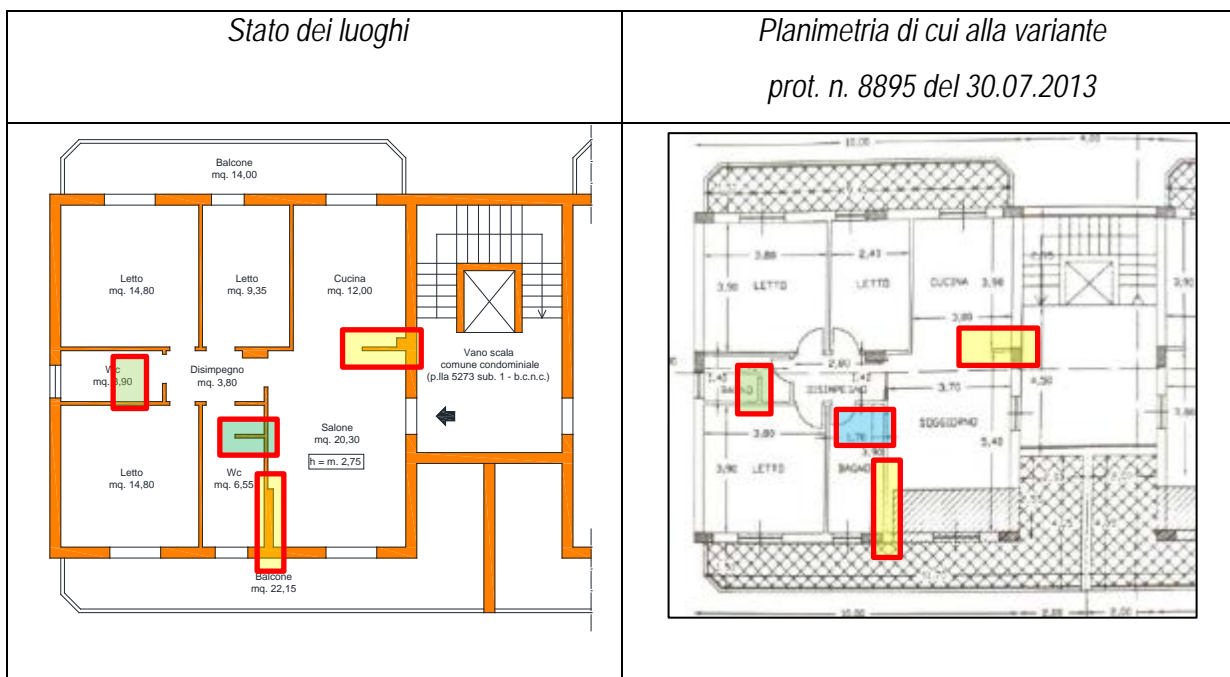
Il bene di cui al sub. 9 risulta essere difforme a quanto riportato nella Variante n. 8895 del 30.07.2013 in ordine alla diversa distribuzione degli spazi interni. Nello specifico si denota la demolizione del tramezzo nel bagno ad ovest del corpo di fabbrica (in verde nel confronto in

alto), la realizzazione del tramezzo nel bagno a sud dell'unità immobiliare (in blu nel confronto in alto), la modifica del tramezzo che divide il salone dalla cucina e all'ispessimento della parete del salone (in giallo nel confronto in alto).

Alla luce di quanto descritto, dette difformità non comportano una variazione di volumetria, per cui le stesse sono sanabili ai sensi dell'art. 36 del Decreto del Presidente della Repubblica del 06.06.2001 n. 380, in quanto non costituisce una variazione della volumetria totale dell'immobile.

In definitiva, per i beni di cui al lotto di vendita n. 3, limitatamente alle difformità del bene di cui al sub 9 è possibile richiedere sanatoria ai sensi dell'art. 36 del Decreto del Presidente della Repubblica del 06.06.2001 n. 380, in quanto non costituiscono una variazione della volumetria totale dell'organismo edilizio, per un costo di circa € 2.000,00, che verrà detratto dalla stima finale.

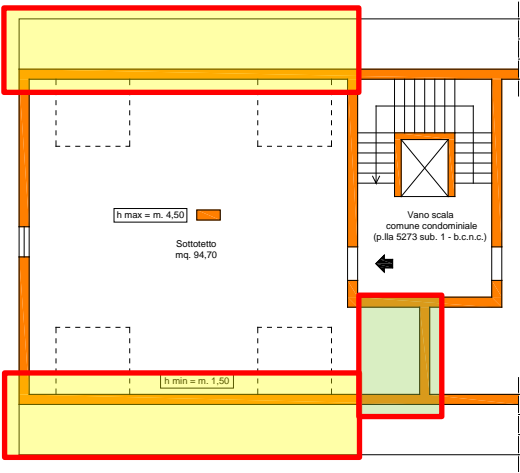
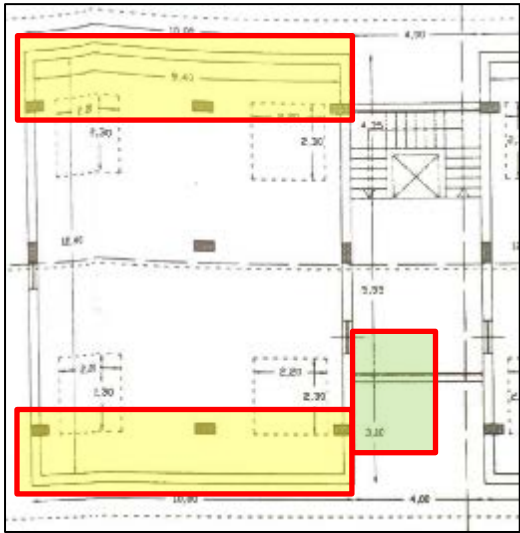
<i>Stato dei luoghi</i>	<i>Planimetria di cui alla variante prot. n. 8895 del 30.07.2013</i>

Dal confronto appena riportato si denota come lo stato dei luoghi sia difforme rispetto a quanto autorizzato. Infatti, il bene in esame risulta essere stato modificato con la realizzazione delle pareti di tomagno in posizione arretrata rispetto a quanto autorizzato diminuendo la superficie utile del cespite, in giallo nel confronto in alto. Inoltre dall'esame delle planimetrie si denota

che una porzione del pianerottolo di riposo del vano scala è stato annesso alla superficie del deposito al piano terzo sottotetto, in verde nel confronto in alto.

Dette difformità comportano una variazione della sagoma dell'unità immobiliare con una variazione di volumetria generale, per cui le stesse sono da considerare non sanabili. Pertanto si dovranno ripristinare i luoghi come assentiti.

Per la difformità del bene di cui al sub 11 e al sub 46 non può richiedersi sanatoria ai sensi dell'art. 36 del Decreto del Presidente della Repubblica del 06.06.2001 n. 380, per cui andrebbe ripristinato lo stato autorizzato dalla Variante prot. n. 8895 del 30.07.2013. In questa sede si stima in € 4.000,00 i costi complessivi (comprensivi di spese tecniche e di trasporto a rifiuto del materiale di risulta) relativi ai lavori di ripristino dello stato assentito i quali verranno detratti dalla stima finale.

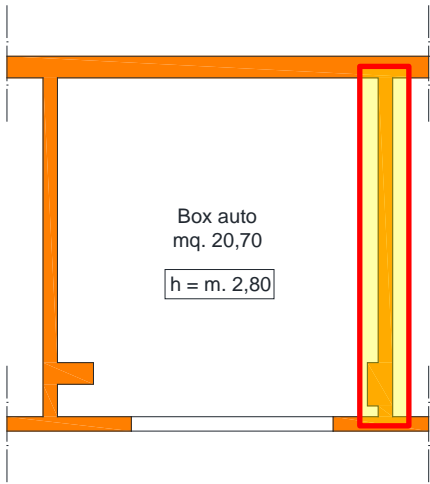
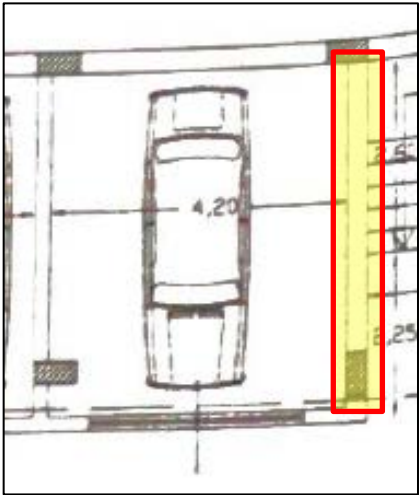
<i>Stato dei luoghi</i>	<i>Planimetria di cui alla variante prot. n. 8895 del 30.07.2013</i>

Come si evince dal confronto appena riportato, lo stato dei luoghi del cespite in parola risulta essere difforme rispetto allo stato autorizzato in ordine alla realizzazione della parete che divide il bene dal vano scala di uno spessore minore rispetto a quanto autorizzato.

Detta difformità comporta una variazione volumetrica dell'unità immobiliare, per cui la stessa non è sanabile ai sensi dell'art. 36 del Decreto del Presidente della Repubblica del 06.06.2001 n. 380, e si dovrà considerare il ripristino dello stato autorizzato.
