TRIBUNALE DI SANTA MARIA CAPUA VETERE

**RELAZIONE DI STIMA**

**LOTTO DI VENDITA N. 5**

Procedimento di Espropriazione Immobiliare RGE n. 199/23

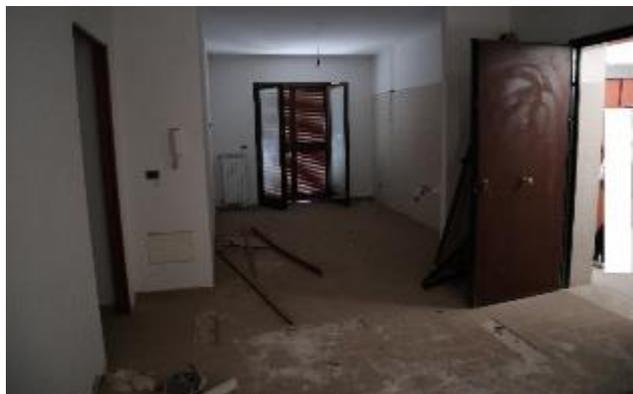
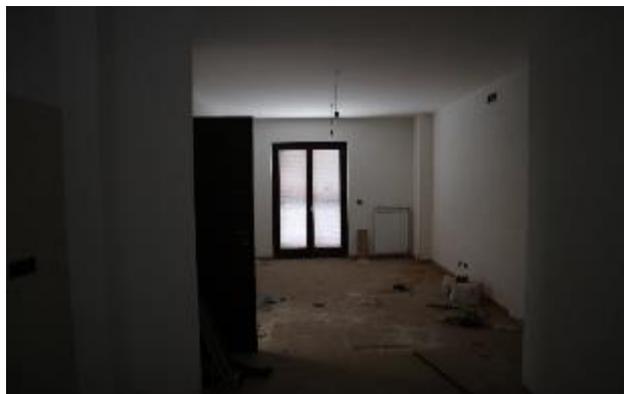
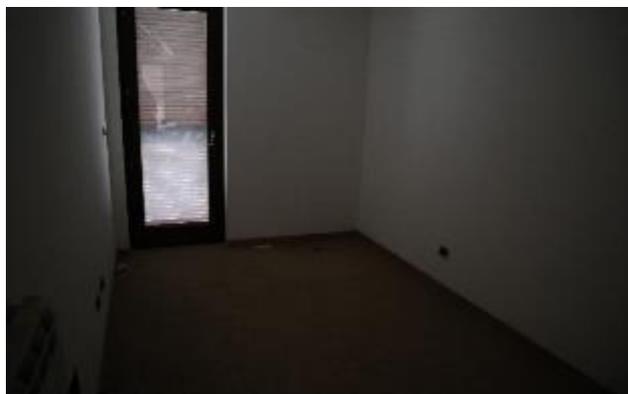
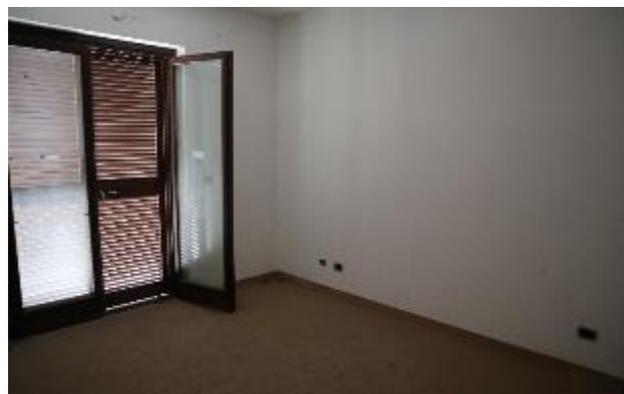
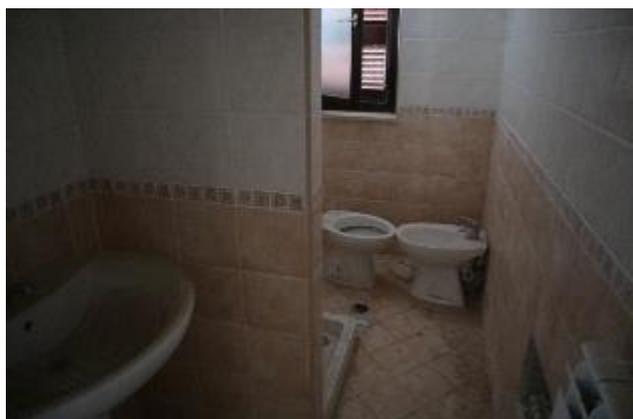
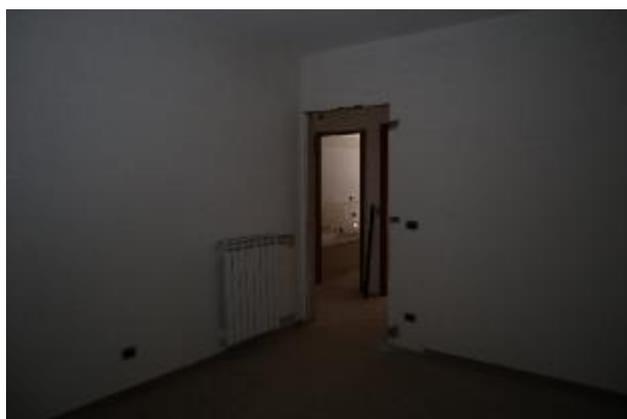
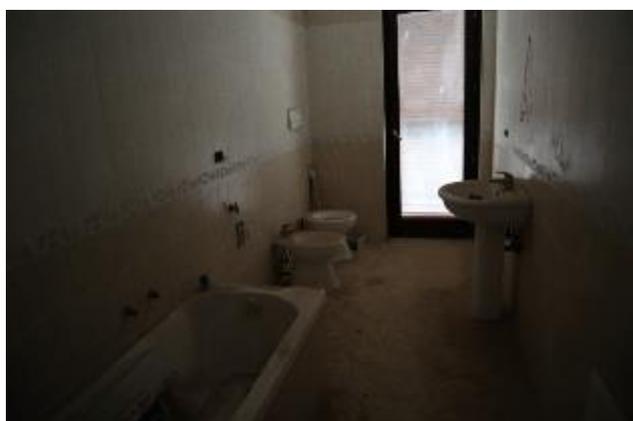
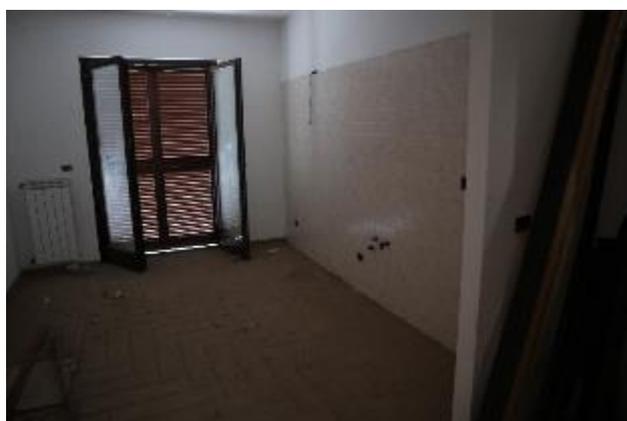
Si precisa che in sede di sopralluogo il bene si presentava sgombro, senza infissi interni, con diverse opere di manutenzione da eseguire; inoltre si è riscontrato che in alcuni punti della pavimentazione del salone le piastrelle sono state divelte e andrebbero quindi ripristinate; alcuni pezzi igienici risultano staccati.

Viste interne dell'appartamento - sub. 21

**In questa sede di stimano in € 10.000,00 i costi per il ripristino e completamento delle opere**, comprensivi dei costi relativi alle spese tecniche e a quelle di smaltimento del materiale di risulta.

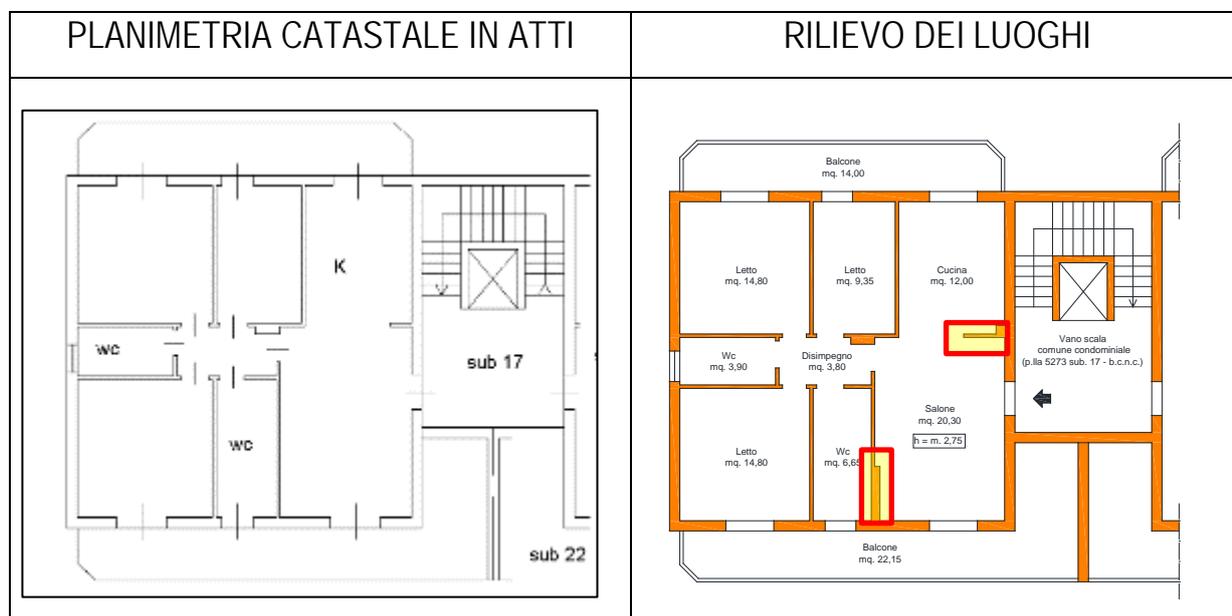
Come è possibile notare dal confronto tra planimetria di cui al rilievo eseguito e quella inserita nella scheda catastale, non sono state riscontrate difformità.

Infatti, dal confronto appena riportato si evidenzia la modifica del tramezzo che divide il salone dalla cucina e l'ispessimento di parte della parete del salone, in giallo nel confronto in alto, ma questa circostanza non si configura come difformità.

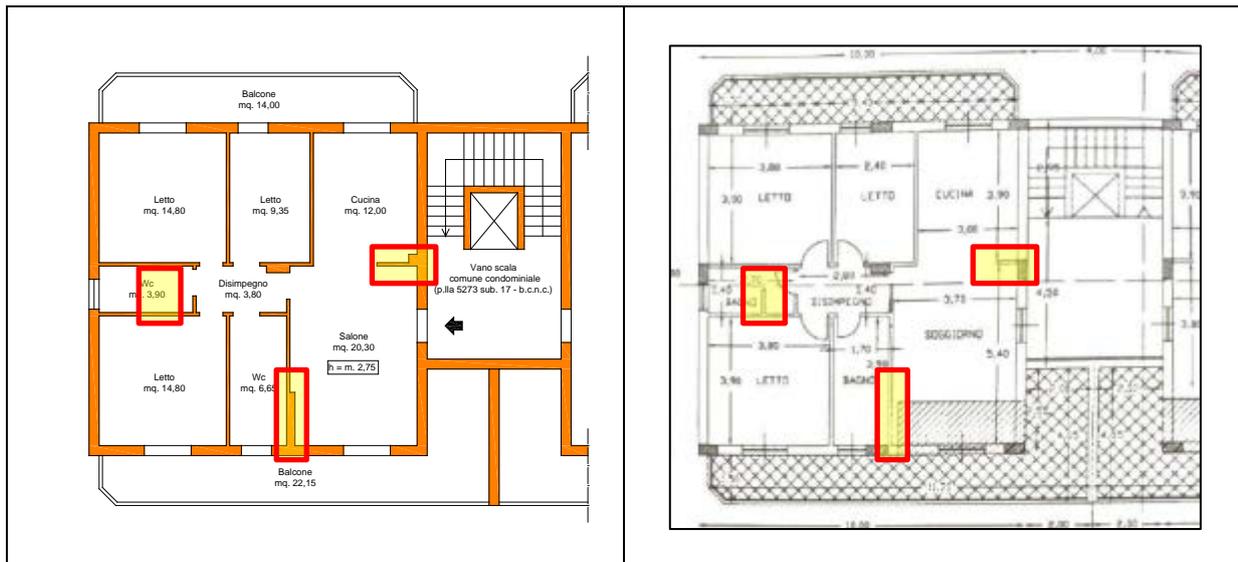
L'appartamento in parola risulta essere difforme a quanto riportato nella Variante n. 8895 del 30.07.2013 in ordine alla diversa posizione del tramezzo nel wc ad ovest del corpo di fabbrica, oltre alla modifica del tramezzo che divide il salone dalla cucina e all'ispessimento della parete del salone, il tutto evidenziato in giallo nel confronto in alto. Per cui, siccome dette difformità non comportano una variazione di volumetria, le stesse sono da considerare sanabili ai sensi dell'art. 36 del Decreto del Presidente della Repubblica del 06.06.2001 n. 380, in quanto non costituisce una variazione della volumetria totale dell'immobile.

In definitiva, per le difformità riscontrate ai beni di cui al lotto di vendita n. 5, limitatamente al bene di cui al sub 21, è possibile richiedere sanatoria ai sensi dell'art. 36 del Decreto del Presidente della Repubblica del 06.06.2001 n. 380, per un costo di circa € 2.000,00, che verrà detratto dalla stima finale.

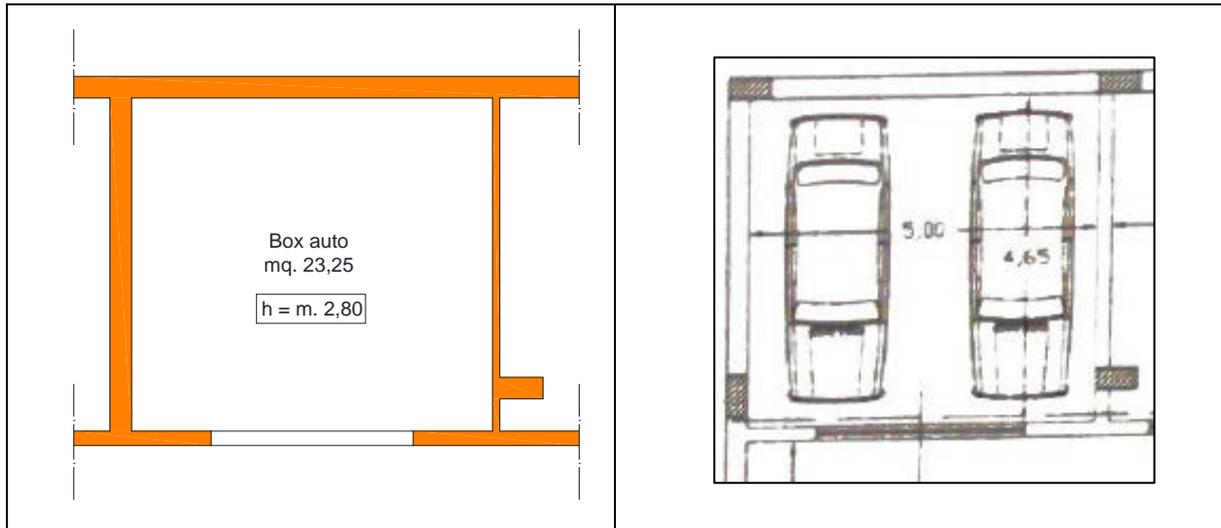
Come si evince dal confronto sopra riportato, lo stato dei luoghi risulta essere conforme rispetto allo stato autorizzato dalla Variante prot. n. 8895 del 30.07.2013.

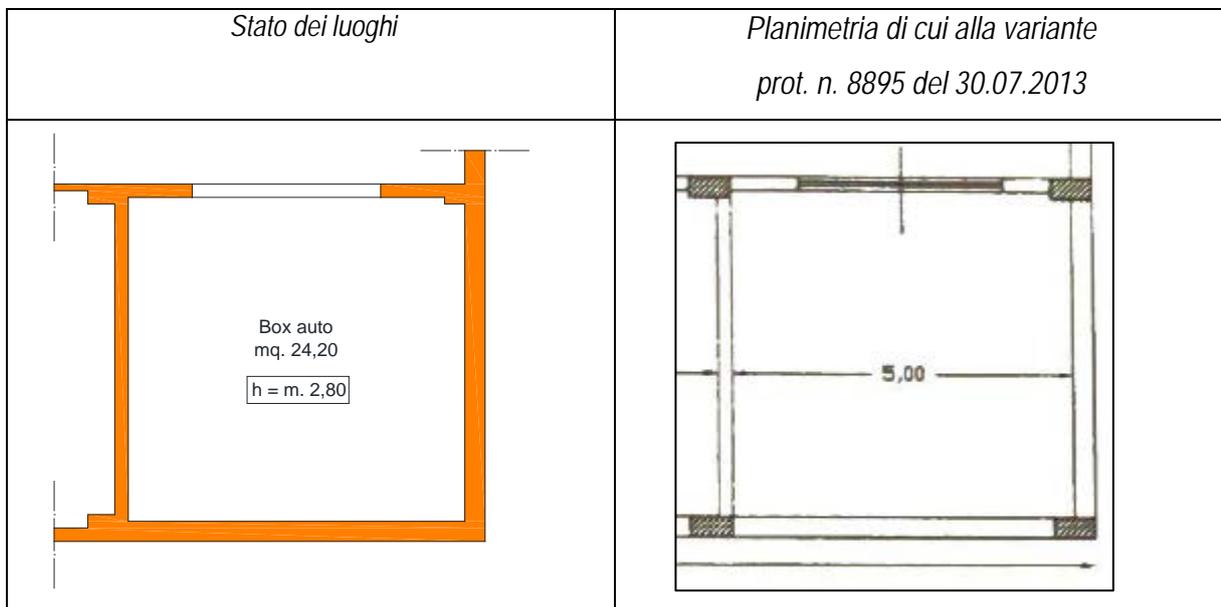
Come si evince dal confronto appena riportato, lo stato dei luoghi del cespite in parola risulta essere conforme rispetto allo stato autorizzato.
