TRIBUNALE DI SANTA MARIA CAPUA VETERE

**RELAZIONE DI STIMA**

**LOTTO DI VENDITA N. 7**

Procedimento di Espropriazione Immobiliare RGE n. 199/23

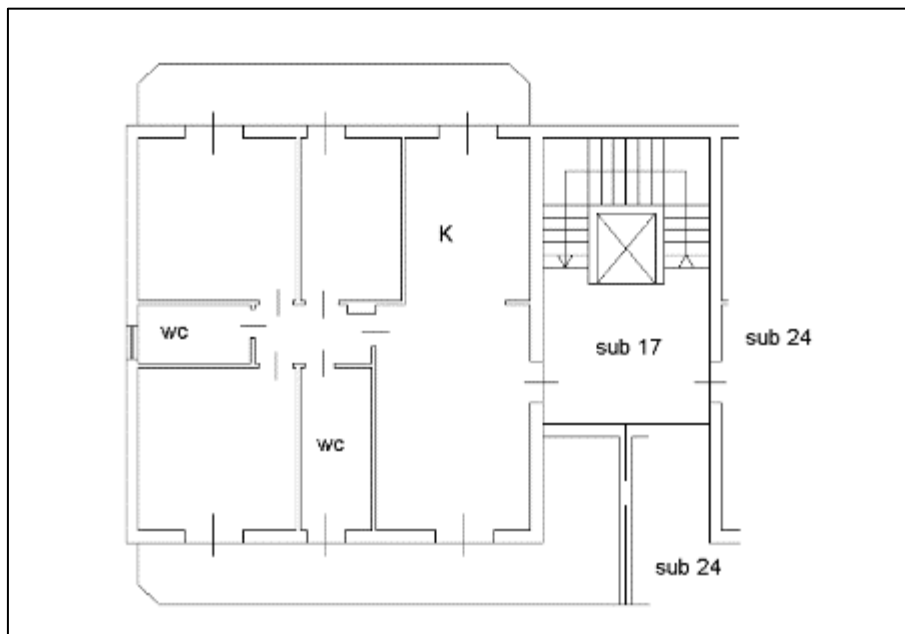
Planimetria catastale dell'immobile pignorato (f. 8 p.la 5273 sub. 23) – PIANO SECONDO

Come è possibile notare dal confronto tra planimetria di cui al rilievo eseguito e quella inserita nella scheda catastale, non sono state riscontrate difformità.

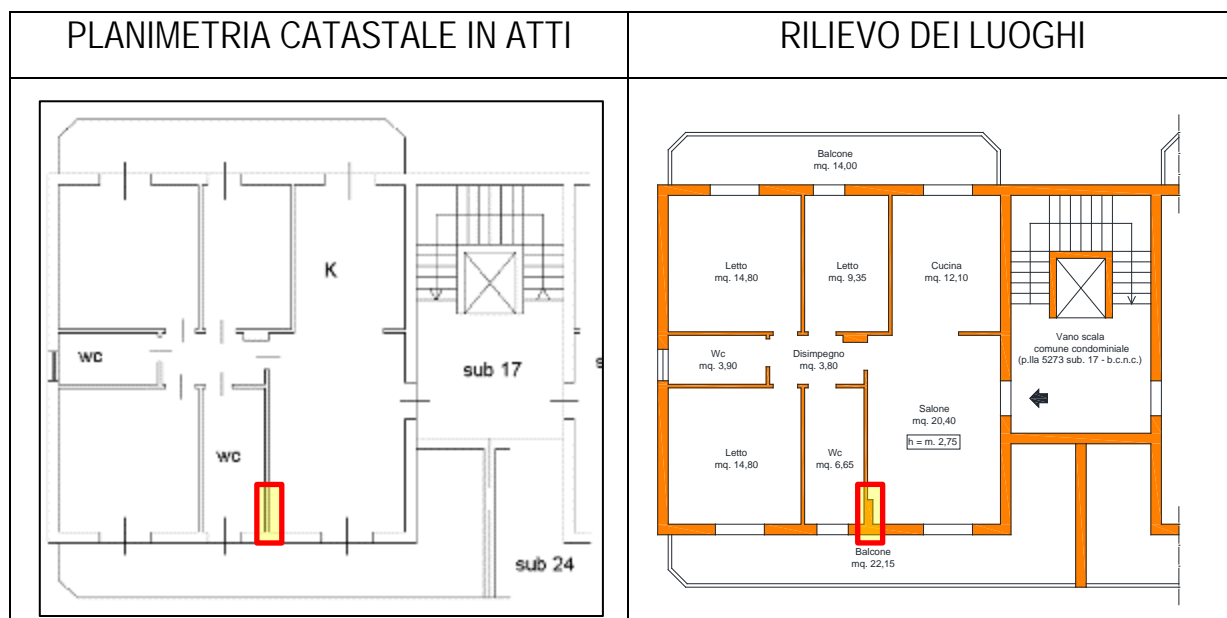
Infatti, dal confronto appena riportato si evidenzia che è stata realizzata una modifica alla parete che divide il salone dal bagno, ma questa circostanza non si configura come difformità.

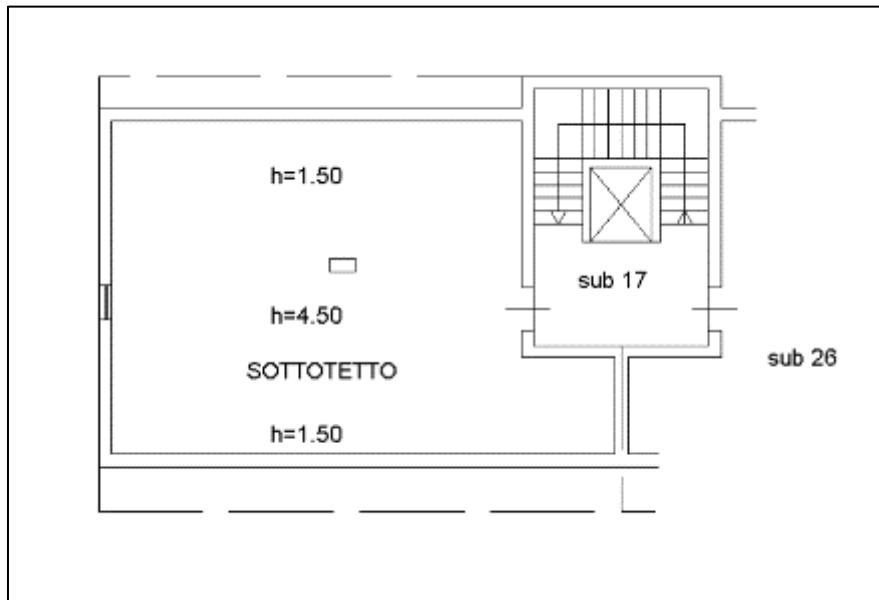
Planimetria catastale dell'immobile pignorato (f. 8 p.la 5273 sub. 25) – PIANO TERZO

Come è possibile notare dal confronto tra planimetria di cui al rilievo eseguito e quella inserita nella scheda catastale, non sono state riscontrate difformità.

Dal confronto appena riportato si evidenzia che nella planimetria catastale non sono state rappresentate le aperture verso l'esterno (tratteggiate nel rilievo dei luoghi), ma questa circostanza può essere considerata non come difformità.

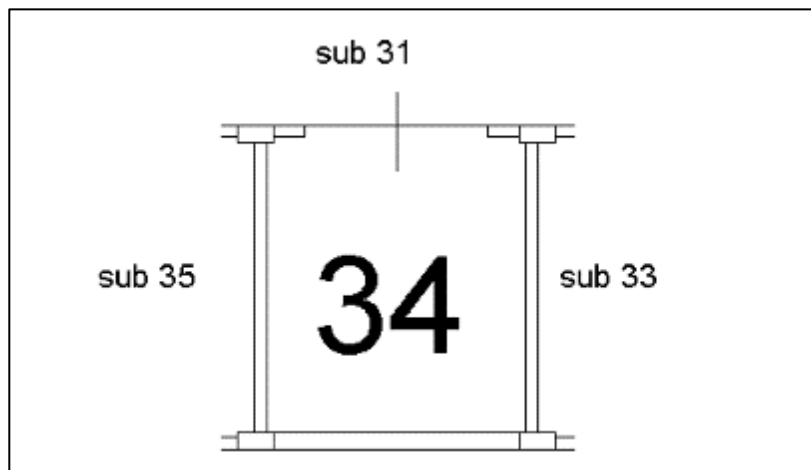
Planimetria catastale dell'immobile pignorato (f. 8 p.la 5273 sub. 34) – PIANO SEMINTERRATO

Come è possibile notare dal confronto tra planimetria di cui al rilievo eseguito e quella inserita nella scheda catastale, non sono state riscontrate difformità.

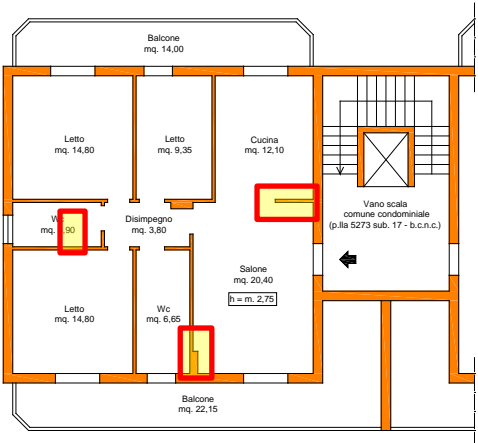
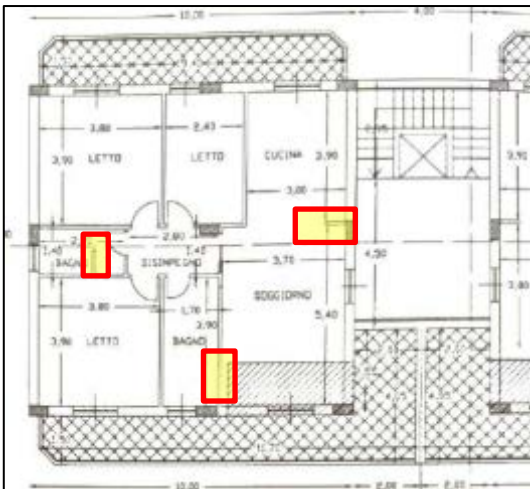
<i>Stato dei luoghi</i>	<i>Planimetria di cui alla variante prot. n. 8895 del 30.07.2013</i>

L'appartamento identificato con il sub n. 23 è difforme a quanto riportato nella Variante n. 8895 del 30.07.2013 in ordine alla diversa posizione del tramezzo nel wc ad ovest del corpo di fabbrica, oltre alla modifica della parete che divide il salone dalla cucina e all'ispessimento della parete del salone, il tutto evidenziato in giallo nel confronto in alto. Per cui, siccome dette difformità non comportano una variazione di volumetria, le stesse sono da considerare sanabili ai sensi dell'art. 36 del Decreto del Presidente della Repubblica del 06.06.2001 n. 380, in quanto non costituisce una variazione della volumetria totale dell'immobile.

In definitiva, per le difformità riscontrate ai beni di cui al lotto di vendita n. 7, limitatamente al bene di cui al sub 23, è possibile richiedere sanatoria ai sensi dell'art. 36 del Decreto del Presidente della Repubblica del 06.06.2001 n. 380, in quanto non costituiscono una variazione della volumetria totale dell'organismo edilizio, per un costo di circa € **2.000,00**, che verrà detratto dalla stima finale.

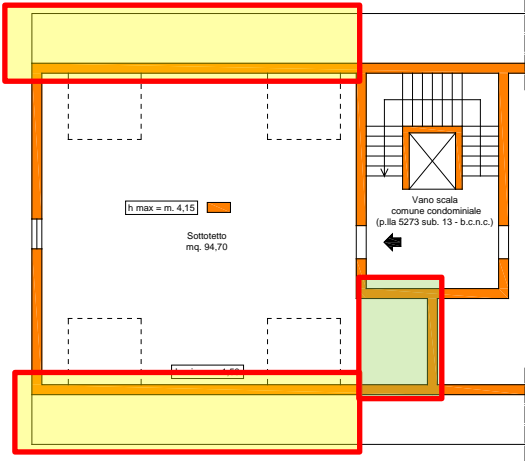
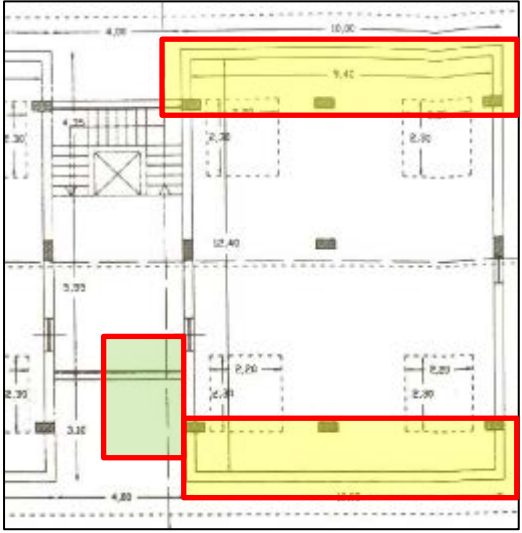
<i>Stato dei luoghi</i>	<i>Planimetria di cui alla variante prot. n. 8895 del 30.07.2013</i>

Dal confronto appena riportato si denota come lo stato dei luoghi sia difforme rispetto a quanto autorizzato. Infatti, il deposito in esame risulta essere stato modificato con la realizzazione delle pareti di tomagno in posizione arretrata rispetto a quanto autorizzato diminuendo di fatto la superficie utile del cespite, in giallo nel confronto in alto. Dall'esame delle planimetrie si denota inoltre che una porzione del pianerottolo di riposo del vano scala è stato annesso alla superficie del deposito al piano terzo sottotetto, in verde nel confronto in alto.

Dette difformità comportano una variazione della sagoma dell'unità immobiliare con una variazione di volumetria generale, per cui le stesse sono da considerare non sanabili. Pertanto si dovranno ripristinare i luoghi come assentiti.

Per la difformità del bene di cui al sub 25 non può richiedersi sanatoria ai sensi dell'art. 36 del Decreto del Presidente della Repubblica del 06.06.2001 n. 380, per cui andrebbe ripristinato lo stato autorizzato dalla Variante prot. n. 8895 del 30.07.2013. In questa sede si stima in € **3.000,00** i costi complessivi (comprensivi di spese tecniche e di trasporto a rifiuto del materiale di risulta) relativi ai lavori di ripristino dello stato assentito i quali verranno detratti dalla stima finale.

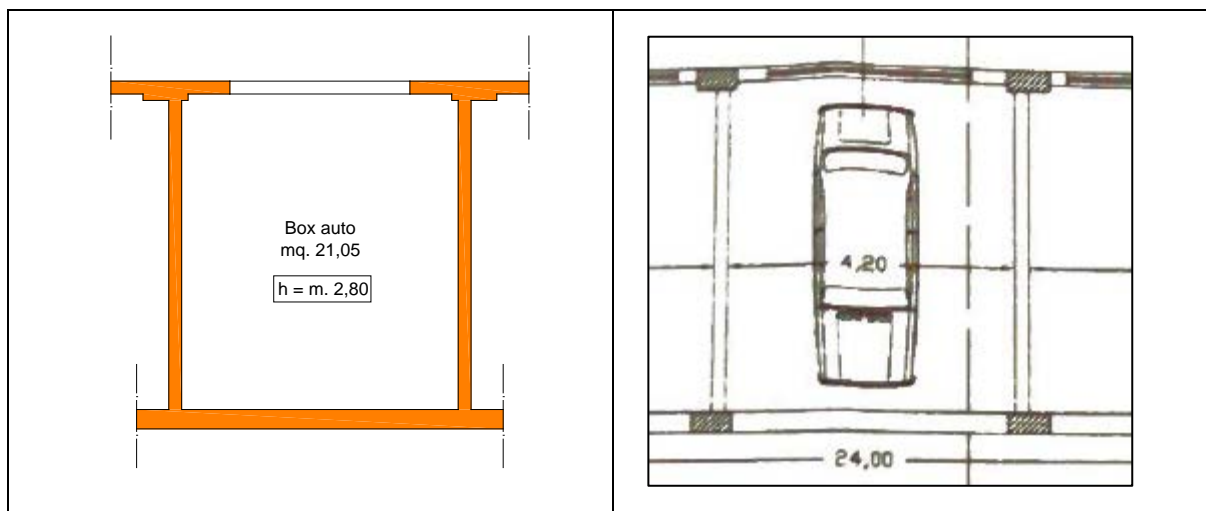
<i>Stato dei luoghi</i>	<i>Planimetria di cui alla variante prot. n. 8895 del 30.07.2013</i>

Come si evince dal confronto appena riportato, lo stato dei luoghi del cespite in parola risulta essere conforme rispetto allo stato autorizzato.
