TRIBUNALE DI SANTA MARIA CAPUA VETERE

**RELAZIONE DI STIMA**

**LOTTO DI VENDITA N. 6**

Procedimento di Espropriazione Immobiliare RGE n. 199/23

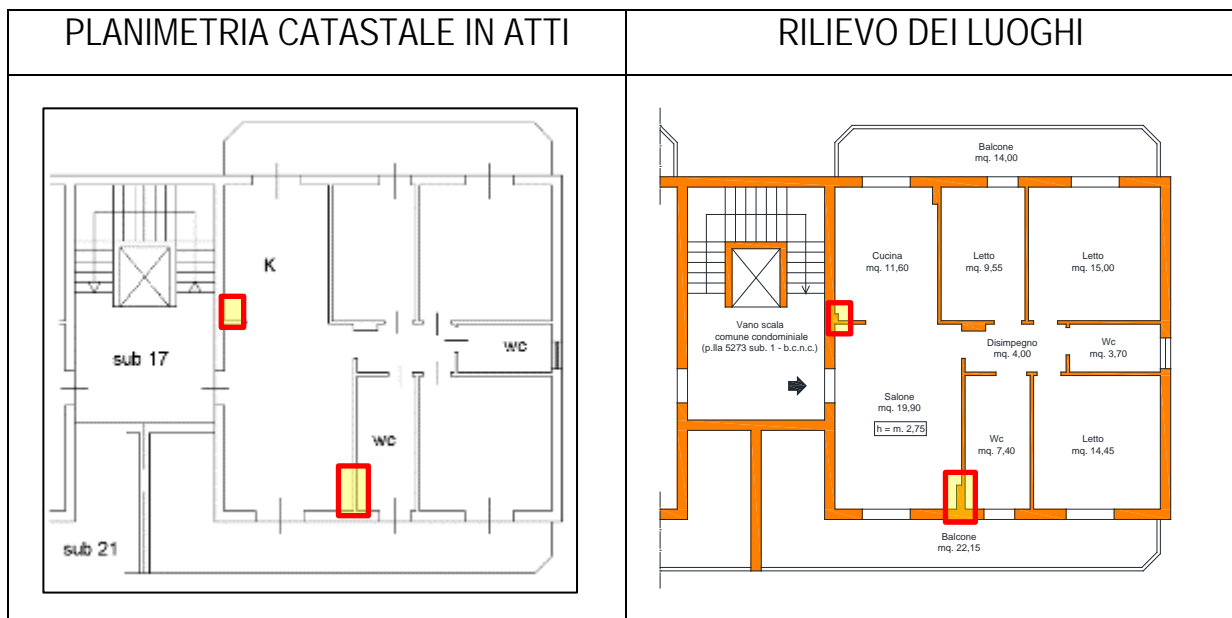
Come è possibile notare dal confronto tra planimetria di cui al rilievo eseguito e quella inserita nella scheda catastale, non sono state riscontrate difformità.

Infatti, dal confronto appena riportato si evidenzia la modifica del tramezzo che divide il salone dalla cucina e l'ispessimento di parte della parete del salone, in giallo nel confronto in alto, ma questa circostanza non si configura come difformità.

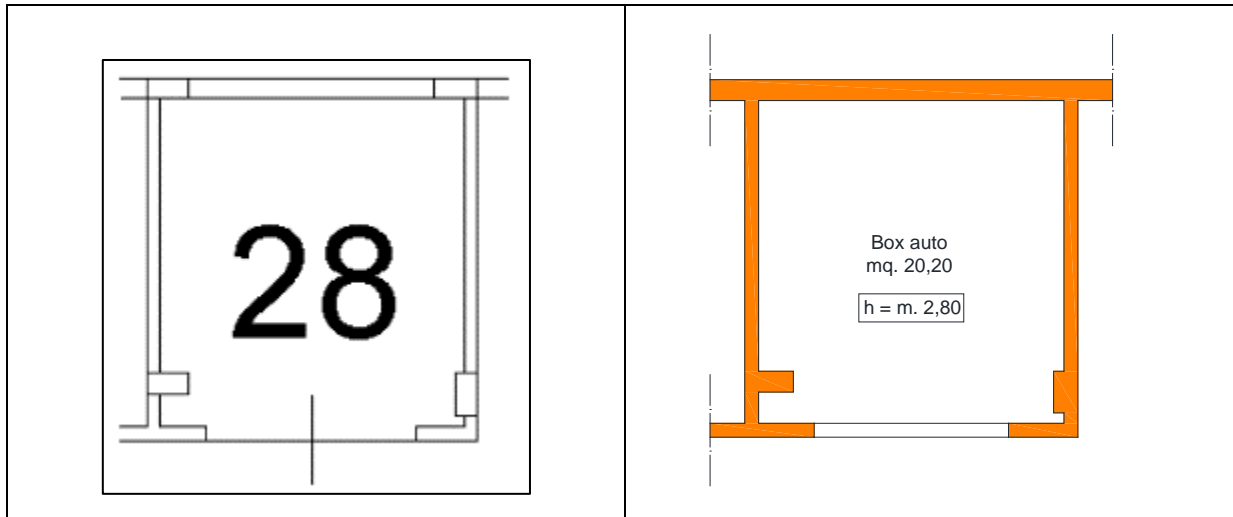
Come è possibile notare dal confronto tra planimetria di cui al rilievo eseguito e quella inserita nella scheda catastale, non sono state riscontrate difformità.

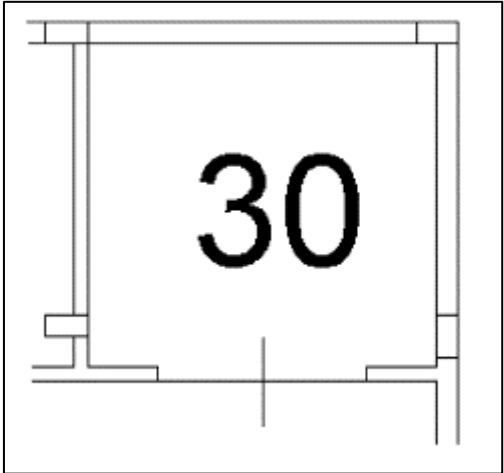
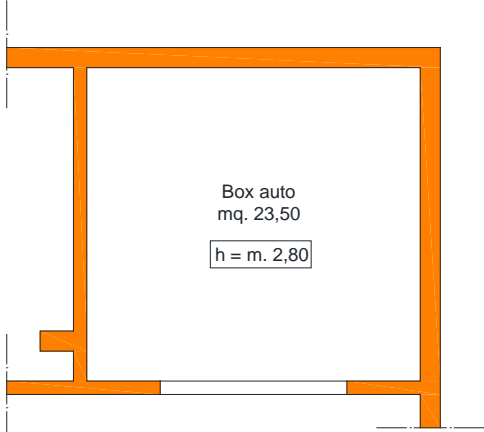
Come è possibile notare dal confronto tra planimetria di cui al rilievo eseguito e quella inserita nella scheda catastale, non sono state riscontrate difformità.

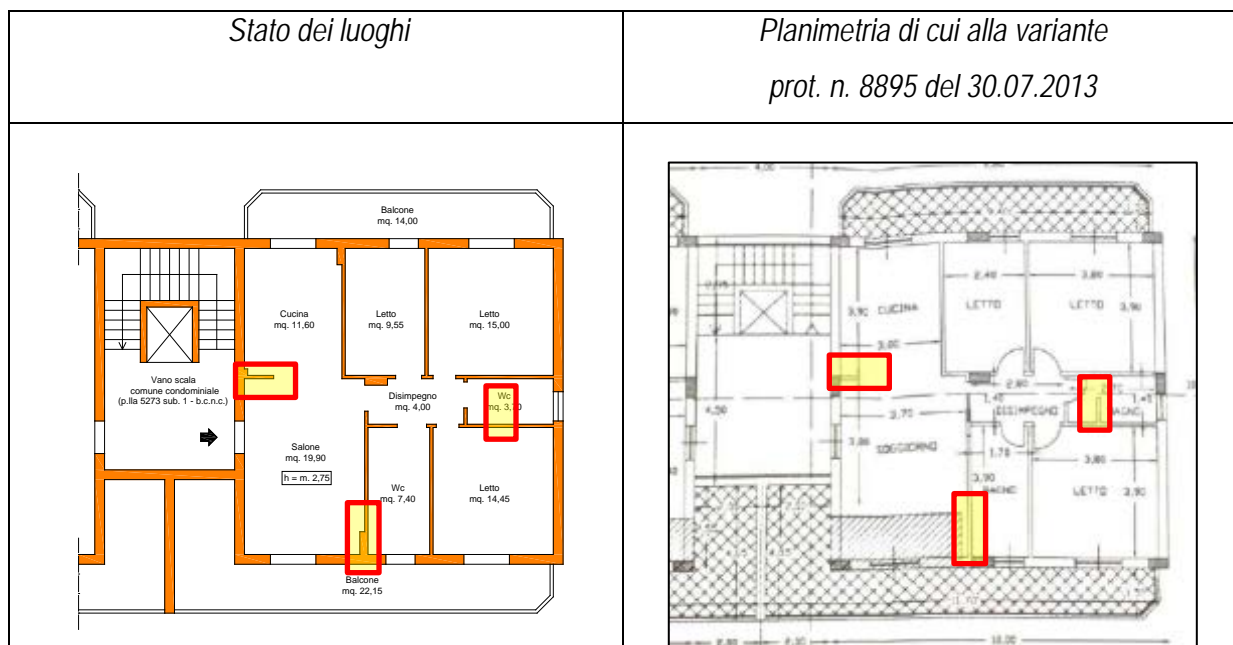
Come dimostra il confronto sopra riportato lo stato dei luoghi risulta essere difforme a quanto riportato nella Variante n. 8895 del 30.07.2013 in ordine alla diversa posizione del tramezzo nel wc ad est del corpo di fabbrica, oltre alla modifica del tramezzo che divide il salone dalla cucina e all'inspessimento della parete del salone, il tutto evidenziato in giallo nel confronto in alto. Per cui, siccome dette difformità non comportano una variazione di volumetria, le stesse

sono da considerare sanabili ai sensi dell'art. 36 del Decreto del Presidente della Repubblica del 06.06.2001 n. 380, in quanto non costituisce una variazione della volumetria totale dell'immobile.

In definitiva, per i beni di cui al lotto di vendita n. 6, limitatamente al cespite di cui al sub 22 è possibile richiedere sanatoria ai sensi dell'art. 36 del Decreto del Presidente della Repubblica del 06.06.2001 n. 380, in quanto non costituiscono una variazione della volumetria totale dell'organismo edilizio, per un costo di circa € 2.000,00, che verrà detratto dalla stima finale.

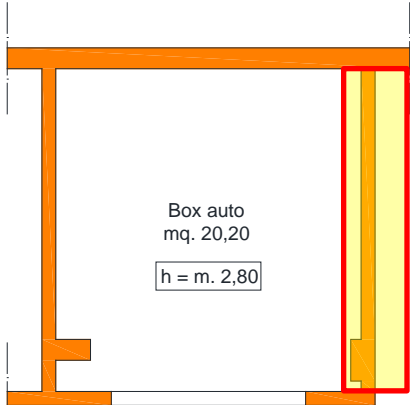
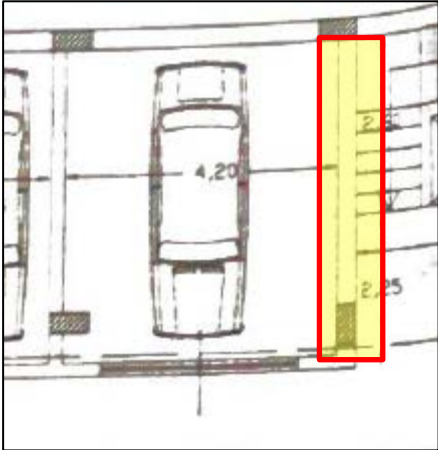
Come si evince dal confronto appena riportato, lo stato dei luoghi del cespite in parola risulta essere difforme rispetto allo stato autorizzato in ordine alla realizzazione della parete che divide il bene dal vano scala di uno spessore minore rispetto a quanto autorizzato.

Detta difformità comporta una variazione volumetrica dell'unità immobiliare, per cui la stessa non è sanabile ai sensi dell'art. 36 del Decreto del Presidente della Repubblica del 06.06.2001 n. 380, ripristinando dunque lo stato autorizzato.

Per la difformità dei beni di cui al sub 28 e al sub 30 non può richiedersi sanatoria ai sensi dell'art. 36 del Decreto del Presidente della Repubblica del 06.06.2001 n. 380, per cui andrebbe ripristinato lo stato autorizzato dalla Variante prot. n. 8895 del 30.07.2013. In questa sede si stima in € 4.000,00 i costi complessivi (comprensivi di spese tecniche e di trasporto a rifiuto del materiale di risulta) relativi ai lavori di ripristino dello stato assentito i quali verranno detratti dalla stima finale.

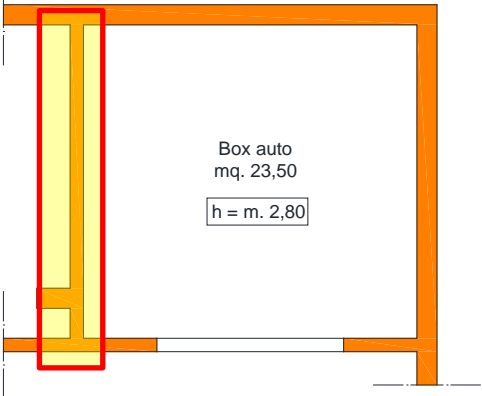
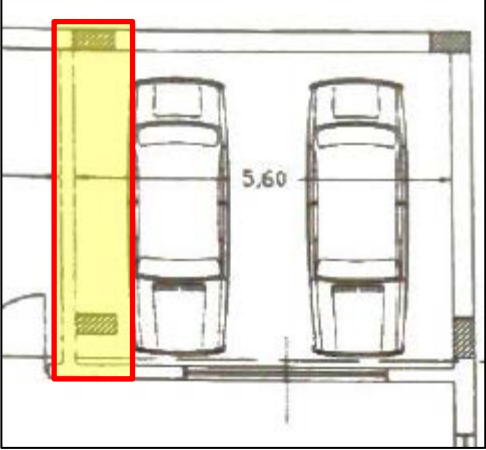
Come potrà notarsi dal confronto riportato in alto, lo stato dei luoghi del box auto risulta essere difforme rispetto allo stato assentito, infatti il tramezzo che divide il bene in esame risulta essere stato costruito in una posizione diversa da quanto autorizzato.

Detta difformità comporta una variazione volumetrica dell'unità immobiliare, per cui la stessa non è sanabile ai sensi dell'art. 36 del Decreto del Presidente della Repubblica del 06.06.2001 n. 380, ripristinando dunque lo stato autorizzato.

Si precisa inoltre che la difformità appena descritta oltre ad interessare il box auto identificato al sub. 30 interessa anche il bene di cui al sub. 29, il quale non è interessato dalla presente procedura.
