TRIBUNALE DI SANTA MARIA CAPUA VETERE

RELAZIONE DI STIMA

LOTTO DI VENDITA N. 9

Procedimento di Espropriazione Immobiliare RGE n. 199/23

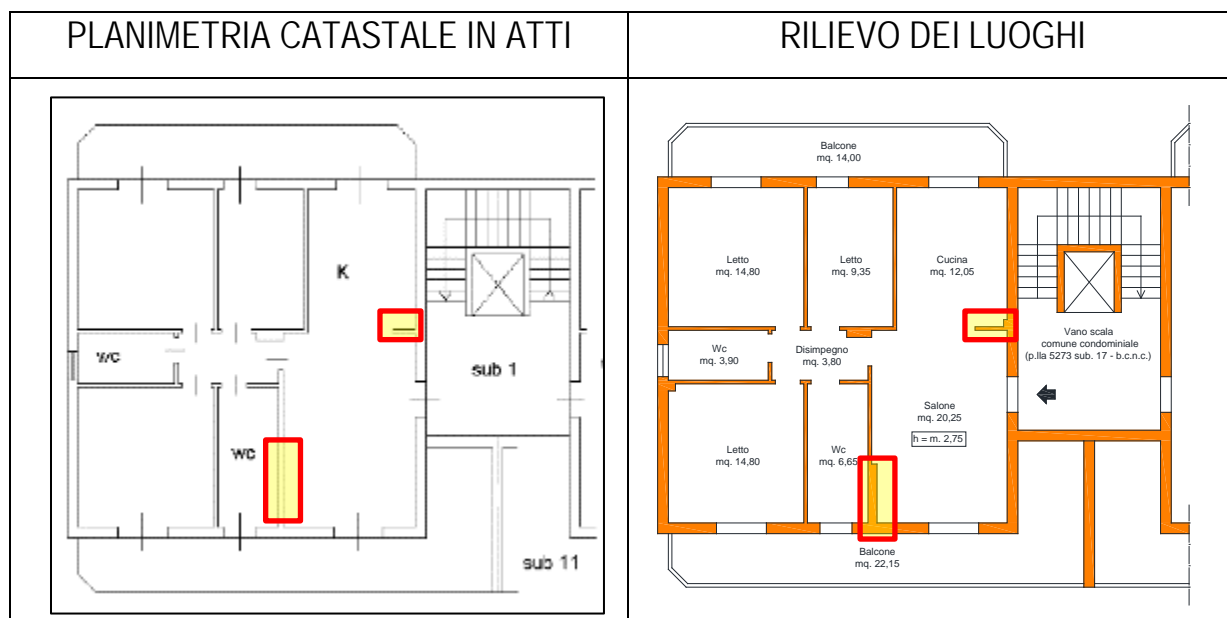
Come è possibile notare dal confronto tra planimetria di cui al rilievo eseguito e quella inserita nella scheda catastale, non sono state riscontrate difformità.

Infatti, dal confronto appena riportato si evidenzia la modifica del tramezzo che divide il salone dalla cucina e l'inspessimento di parte della parete del salone, in giallo nel confronto in alto, ma questa circostanza non si considera come difformità.

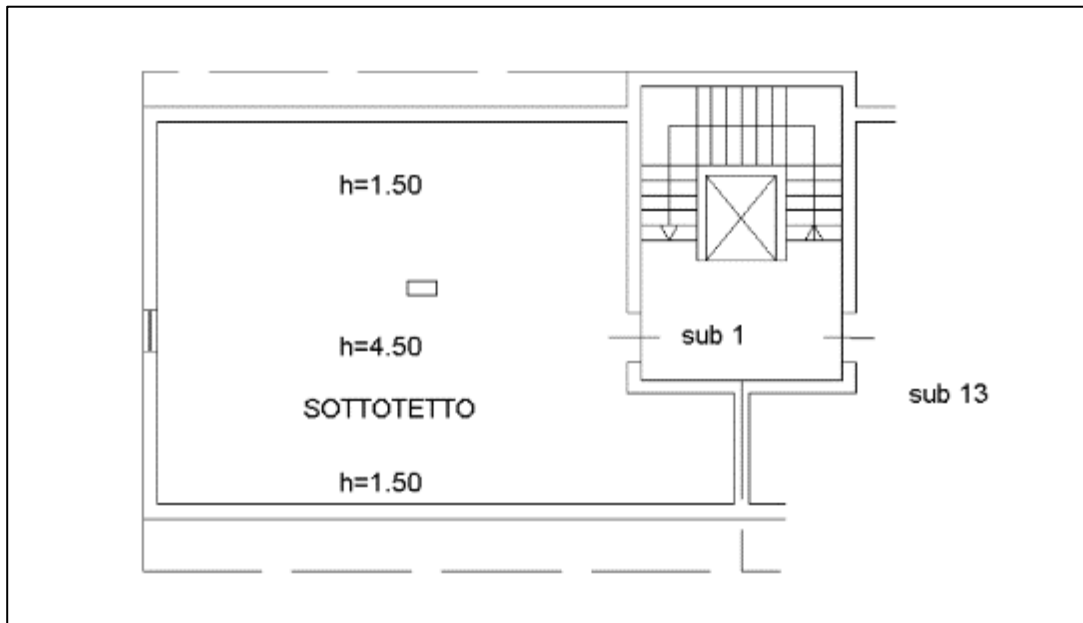
Planimetria catastale dell'immobile pignorato (f. 8 p.lla 5275 sub. 12) – PIANO TERZO

Come è possibile notare dal confronto tra planimetria di cui al rilievo eseguito e quella inserita nella scheda catastale, sono state riscontrate difformità.

Dal confronto appena riportato si evidenzia che la sagoma dell'unità immobiliare ha subito una modifica. Infatti una porzione del locale deposito è stata annessa al vano scala comune, in giallo nel confronto in alto.

Per questo motivo la scheda planimetrica risulta difforme dallo stato dei luoghi; dal momento che l'attuale stato dei luoghi riporta della superficie in meno rispetto a quella catastale, che invece è corretta, dovrebbero essere eseguiti lavori per adeguare i luoghi alla planimetria catastale. Per cui non si decurteranno i costi per l'adeguamento planimetrico catastale, bensì quelli per rendere i luoghi uguali a quelli di cui alla planimetria catastale, in quanto il diritto pignorato del sub 12 comprende anche una parte del vano scala. Per tale motivo si decurteranno € 4.000,00 dalla stima finale.

Si precisa che in sede di accesso si è appurato che una porzione del bene, di circa mq. 4,60, è stata scorporata dall'originaria consistenza catastale e annessa al vano scala comune. Per cui, ai fini della vendita andrebbe ripristinata la reale consistenza del bene, per i cui costi in questa sede si stima un costo complessivo di € 4.000,00, comprensivo di spese tecniche e di quelle per il trasporto a rifiuto del materiale di risulta (come descritto anche nel quesito catastale).

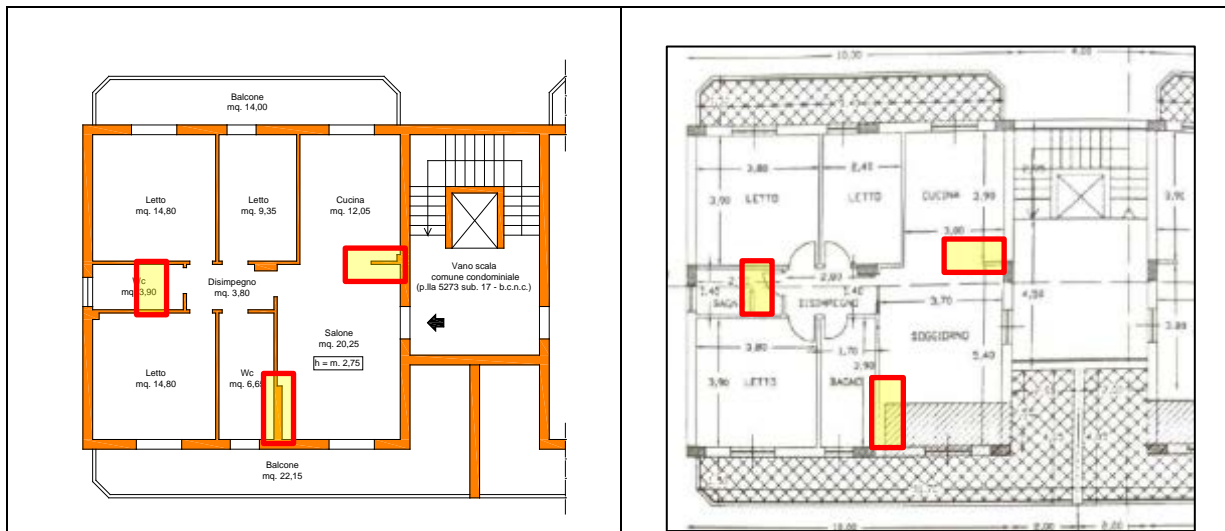
L'appartamento identificato con il sub n. 10 è difforme rispetto a quanto riportato nella Variante n. 8895 del 30.07.2013 in ordine alla diversa posizione del tramezzo nel wc ad ovest del corpo di fabbrica, oltre alla modifica della parete che divide il salone dalla cucina e all'ispessimento della parete del salone, il tutto evidenziato in giallo nel confronto in alto. Per cui, siccome dette difformità non comportano una variazione di volumetria, le stesse sono da considerare sanabili ai sensi dell'art. 36 del Decreto del Presidente della Repubblica del 06.06.2001 n. 380, in quanto non costituisce una variazione della volumetria totale dell'immobile.

In definitiva, per le difformità riscontrate ai beni di cui al lotto di vendita n. 9, limitatamente ai beni di cui al sub 10, è possibile richiedere sanatoria ai sensi dell'art. 36 del Decreto del Presidente della Repubblica del 06.06.2001 n. 380, in quanto non costituiscono una variazione della volumetria totale dell'organismo edilizio, per un costo di circa € **2.000,00**, che verrà detratto dalla stima finale.

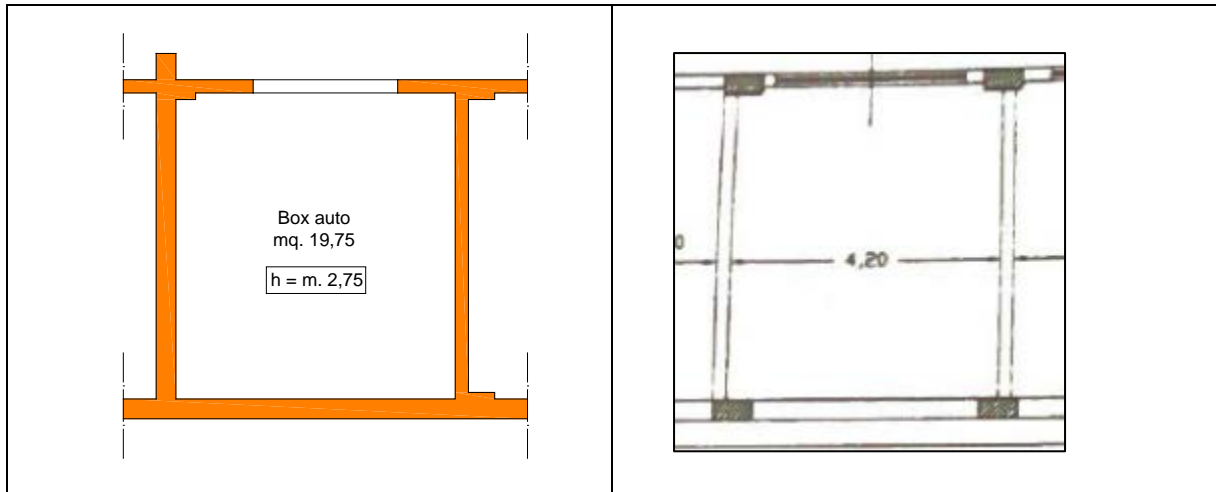
Come si evince dal confronto appena riportato, lo stato dei luoghi del cespite in parola risulta essere conforme rispetto allo stato autorizzato.

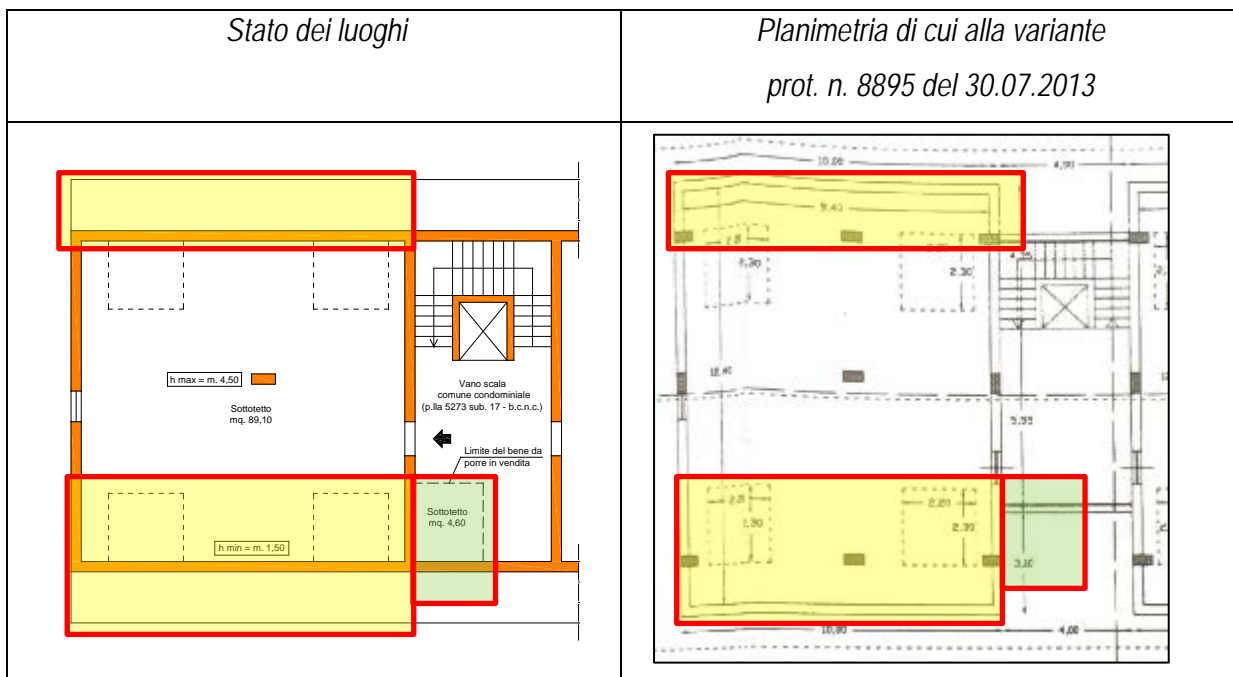
Dal confronto appena riportato si denota come lo stato dei luoghi sia difforme rispetto a quanto autorizzato. Infatti, il deposito in esame risulta essere stato modificato con la realizzazione

delle pareti di tompagno in posizione arretrata rispetto a quanto autorizzato diminuendo di fatto la superficie utile del cespite, in giallo nel confronto in alto. Dall'esame delle planimetrie si denota inoltre che anche la parete perimetrale meridionale del vano scala sia stata arretrata, in verde nel confronto in alto.

Dette difformità comportano una variazione della sagoma dell'unità immobiliare con una variazione di volumetria generale, per cui le stesse sono da considerare non sanabili. Pertanto si dovranno ripristinare i luoghi come assentiti.

Per la difformità del bene di cui al sub 12 non può richiedersi sanatoria ai sensi dell'art. 36 del Decreto del Presidente della Repubblica del 06.06.2001 n. 380, per cui andrebbe ripristinato lo stato autorizzato dalla Variante prot. n. 8895 del 30.07.2013. In questa sede si stima in € **4.000,00** i costi complessivi (comprensivi di spese tecniche e di trasporto a rifiuto del materiale di risulta) relativi ai lavori di ripristino dello stato assentito i quali verranno detratti dalla stima finale.
