TRIBUNALE DI SANTA MARIA CAPUA VETERE

**RELAZIONE DI STIMA**

**LOTTO DI VENDITA N. 10**

Procedimento di Espropriazione Immobiliare RGE n. 199/23

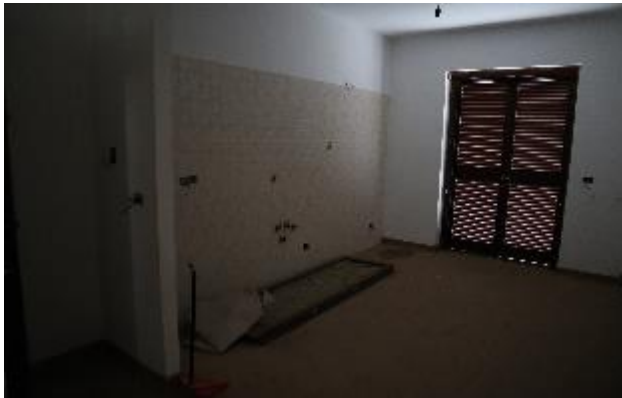
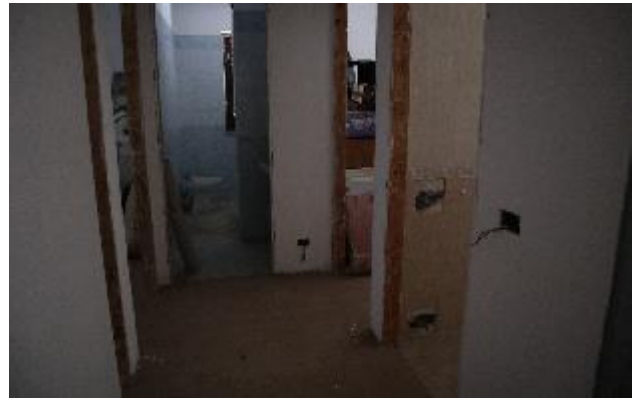
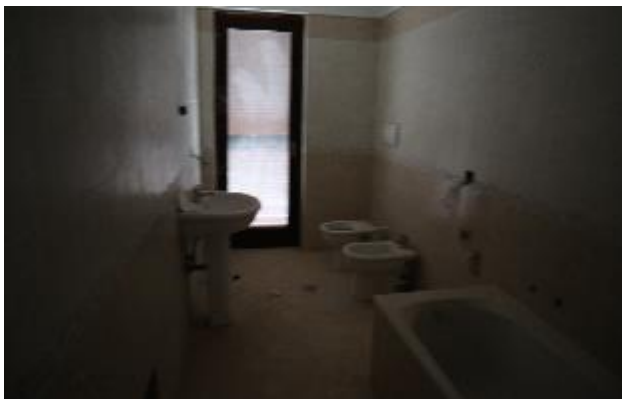
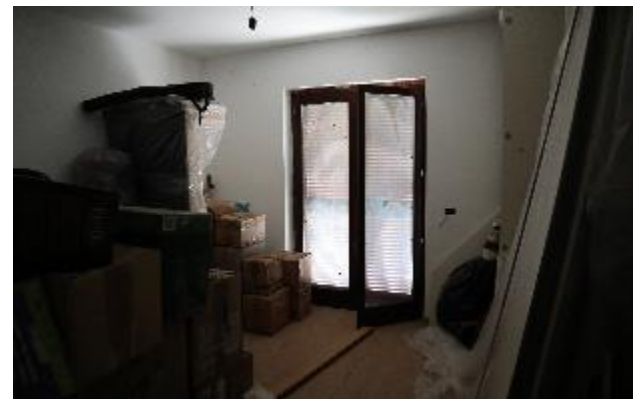
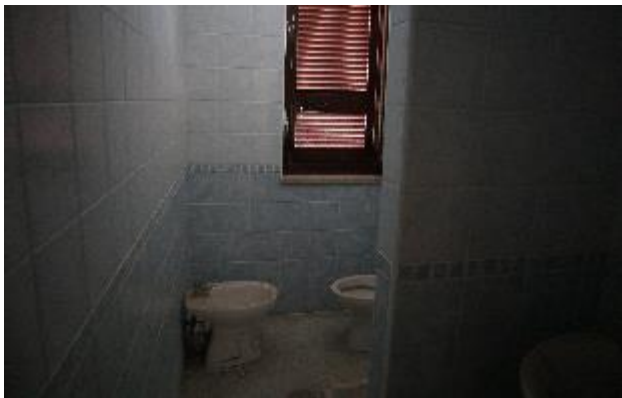
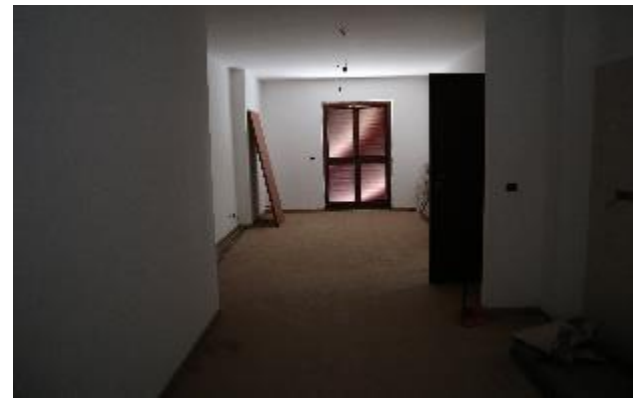
Si precisa che in sede di sopralluogo il bene si presentava sgombro, senza infissi interni, con diverse opere di manutenzione da eseguire; anche i servizi igienici sono da verificare ai fini della loro corretta posa in opera. **In questa sede di stimano in € 8.000,00 i costi per il ripristino e completamento delle opere**, comprensivi dei costi relativi alle spese tecniche e a quelle di smaltimento del materiale di risulta.

Viste interne dell'appartamento - sub. 11

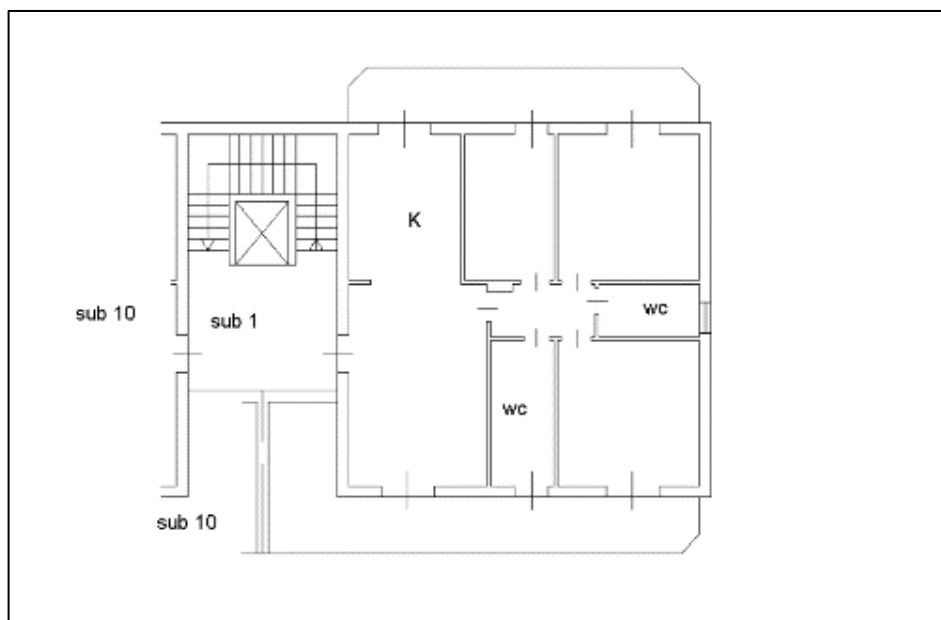
Planimetria catastale dell'immobile pignorato (f. 8 p.lla 5275 sub. 11) – PIANO SECONDO

Come è possibile notare dal confronto tra planimetria di cui al rilievo eseguito e quella inserita nella scheda catastale, non sono state riscontrate difformità.

Infatti, dal confronto appena riportato si evidenzia la diversa disposizione interna riguardante la realizzazione di un tramezzo nel wc, in giallo nel confronto in alto, all'ispessimento di una parete nel salone e di un angolo con l'ampliamento del tramezzo della cucina, in verde nel confronto in alto.

Per detti motivi la scheda planimetrica risulta difforme dallo stato dei luoghi, andrebbe redatto quindi un documento do.c.fa. per l'aggiornamento della planimetria catastale, per il quale si decurteranno i costi, che si stimano intorno ad € 1.000,00 (comprensivi di spese tecniche), dalla stima finale.

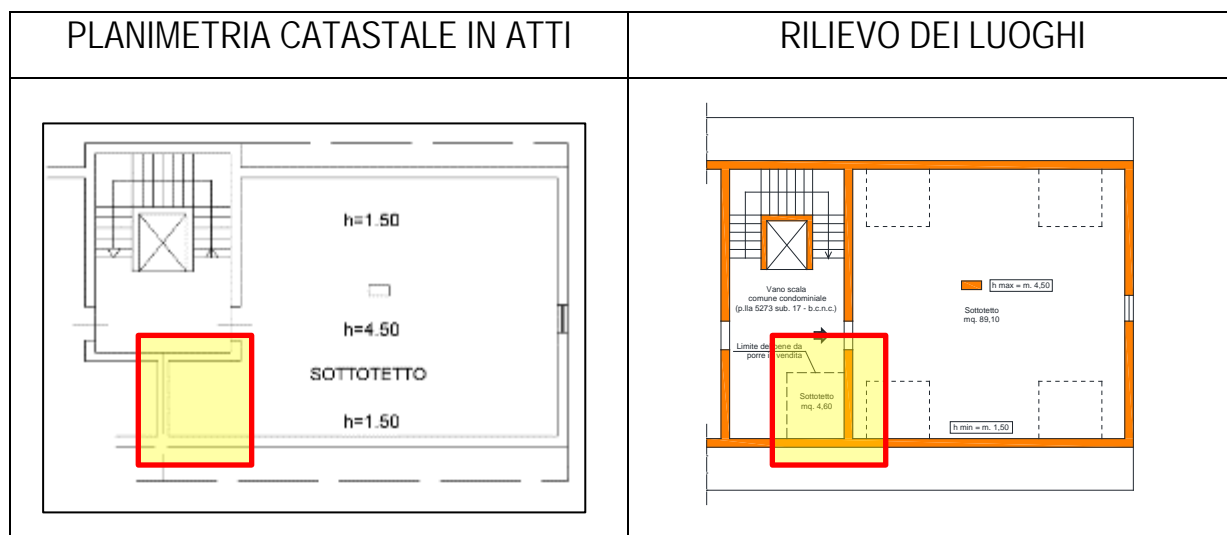
Dal confronto appena riportato si evidenzia che la sagoma dell'unità immobiliare ha subito una modifica. Infatti una porzione del locale deposito è stata annessa al vano scala comune, in giallo nel confronto in alto.

Per questo motivo la scheda planimetrica risulta difforme dallo stato dei luoghi; dal momento che l'attuale stato dei luoghi riporta della superficie in meno rispetto a quella catastale, che invece è corretta, dovrebbero essere eseguiti lavori per adeguare i luoghi alla planimetria catastale. Per cui non si decurteranno i costi per l'adeguamento planimetrico catastale, bensì quelli per rendere i luoghi uguali a quelli di cui alla planimetria catastale, in quanto il diritto pignorato del sub 13 comprende anche una parte del vano scala. Per tale motivo si decurteranno € 4.000,00 dalla stima finale.

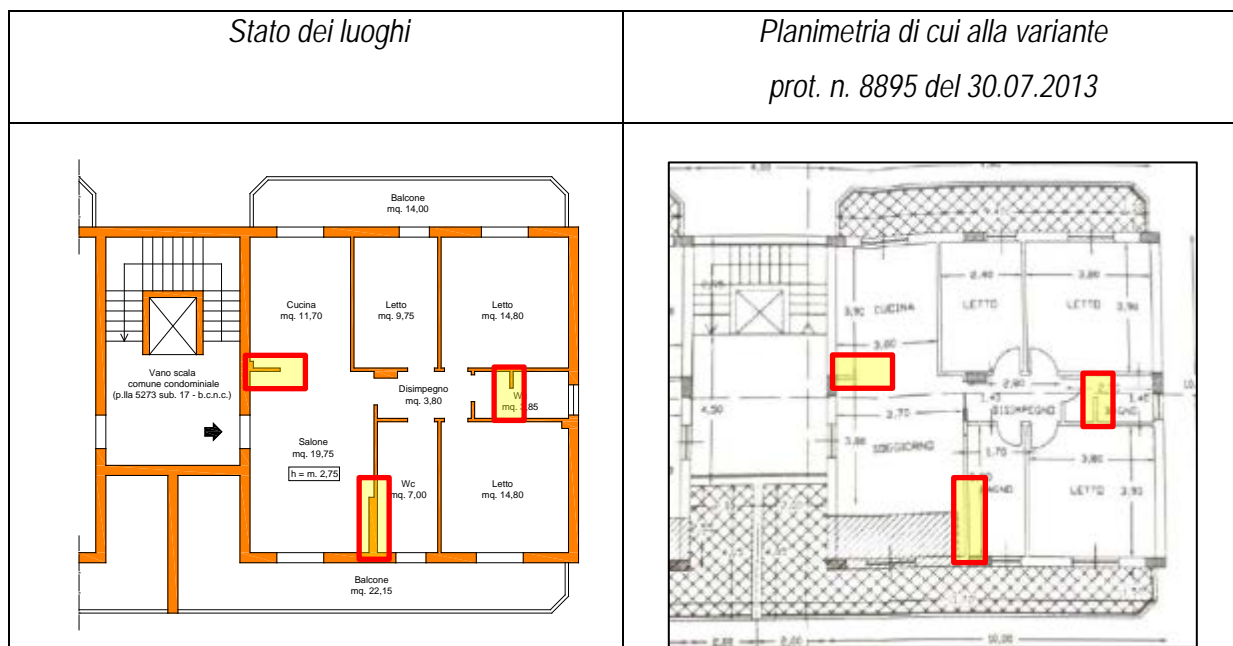
L'appartamento identificato con il sub n. 11 è difforme rispetto a quanto riportato nella Variante n. 8895 del 30.07.2013 in ordine alla diversa posizione del tramezzo nel wc ad est del corpo di fabbrica, oltre alla modifica della parete che divide il salone dalla cucina e all'ispessimento

Dette difformità comportano una variazione della sagoma dell'unità immobiliare con una variazione di volumetria generale, per cui le stesse sono da considerare non sanabili. Pertanto si dovranno ripristinare i luoghi come assentiti.

In definitiva, per le difformità rilevate ai cespiti inclusi nel lotto di vendita n. 10, per i beni di cui al sub 11 (appartamento) e sub 22 (box) è possibile richiedere sanatoria ai sensi dell'art. 36 del Decreto del Presidente della Repubblica del 06.06.2001 n. 380, in quanto non costituiscono una variazione della volumetria totale dell'organismo edilizio, per un costo di circa € 4.000,00, che verrà detratto dalla stima finale.

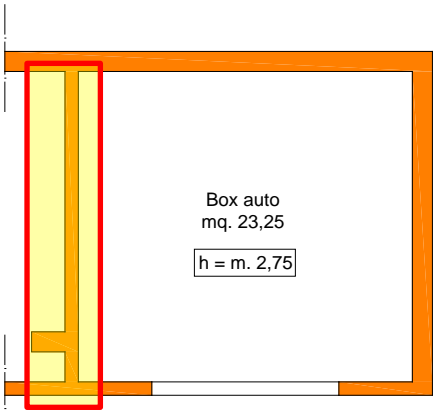
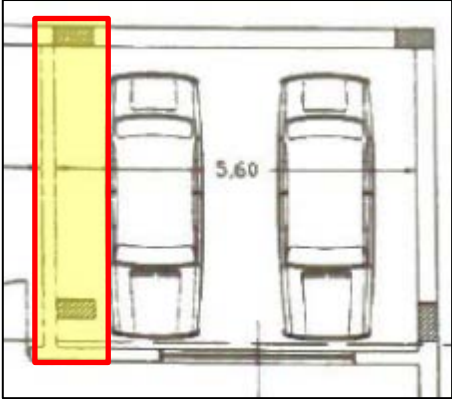
Come potrà notarsi dal confronto riportato in alto, lo stato dei luoghi dell'immobile in parola risulta essere difforme rispetto allo stato assentito, infatti il tramezzo che divide il bene in esame risulta essere stato costruito in una posizione diversa da quanto autorizzato.

A parere dell'esperto estimatore per la citata difformità può richiedersi sanatoria ai sensi dell'art. 36 del Decreto del Presidente della Repubblica del 06.06.2001 n. 380, in quanto non costituisce una variazione della volumetria totale dell'immobile.

Si precisa inoltre che la difformità appena descritta oltre ad interessare il box auto identificato al sub. 22 interessa anche il bene di cui al sub. 21, il quale non è interessato dalla presente procedura.
