**Tribunale di Enna**

**R.G.E. 40/1992**

**RELAZIONE DI STIMA**

**LOTTO 1: appartamento e garage in Valguarnera - via XXV Aprile, 59**

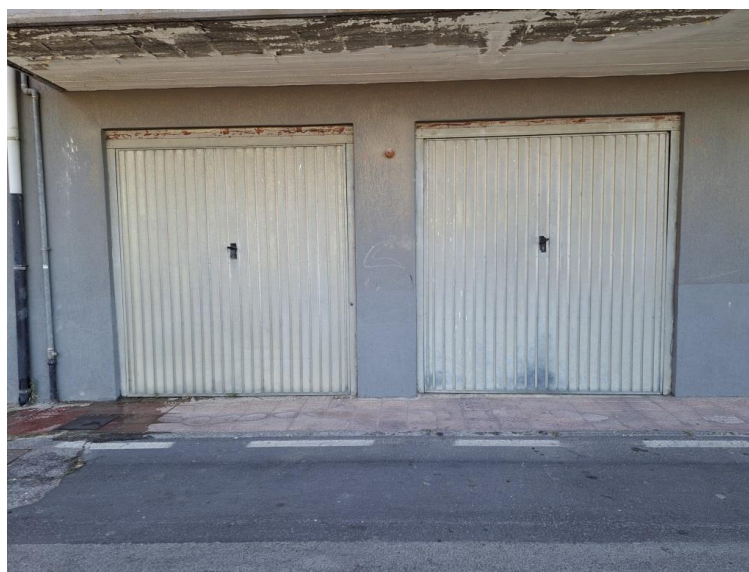
Vano garage (con due portoni d'ingresso)

Nel complesso il locale, per l'uso a cui è destinato si presenta in discrete condizioni ( a parte qualche fenomeno di esfoliazione dell'intonaco).
