TRIBUNALE ORDINARIO DI BENEVENTO**SEZIONE ESECUZIONI IMMOBILIARI****Giudizi riuniti R.G.E. n. 114/2022 e n. 146/2023**

OGGETTO: VERIFICA CONDIZIONI MURO DI CONTENIMENTO

RELAZIONE TECNICA

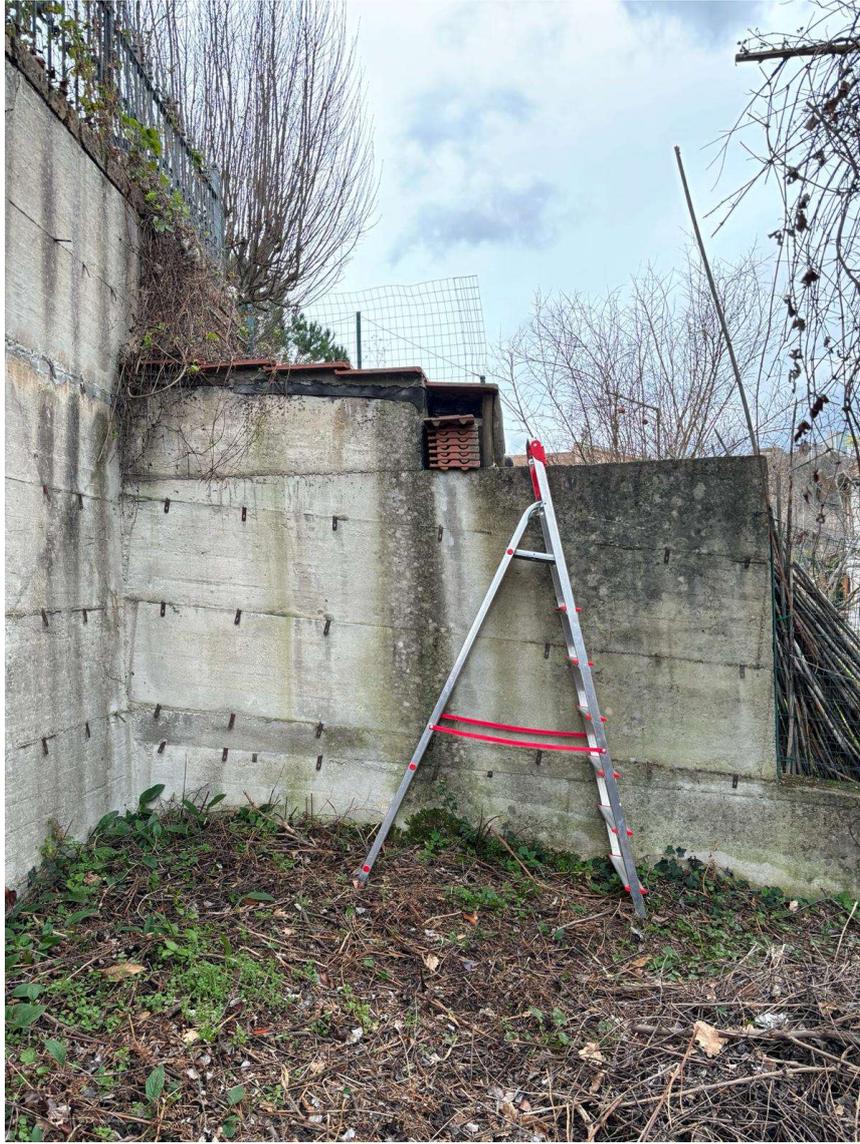
In corrispondenza del muro di valle, nella proprietà altrui, lungo il confine tra delle particelle 374 e 1053 è presente un altro muro di contenimento della lunghezza di circa tre metri e dell'altezza di circa due metri, che agisce da contrafforte al tratto di muro oggetto di accertamento.

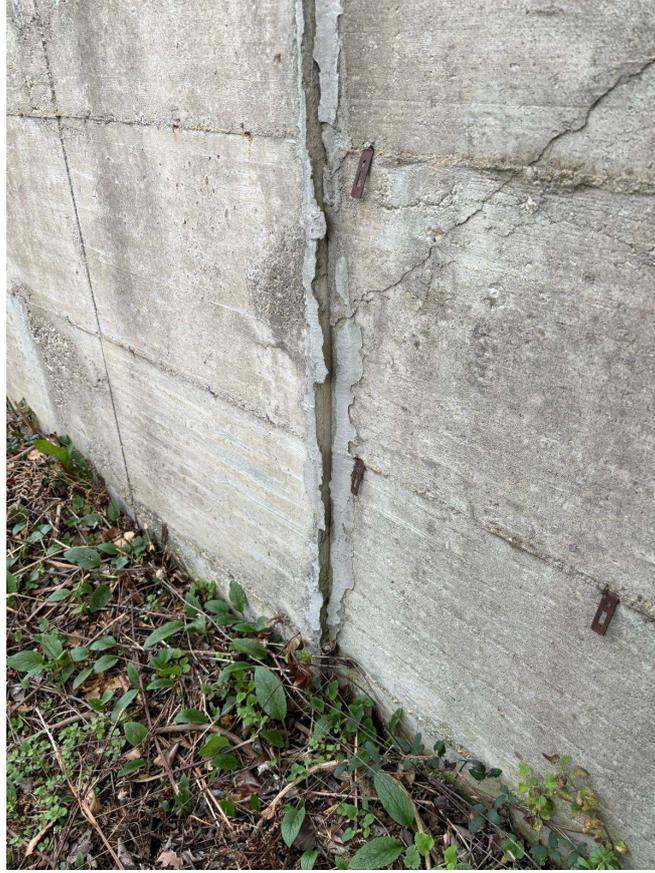
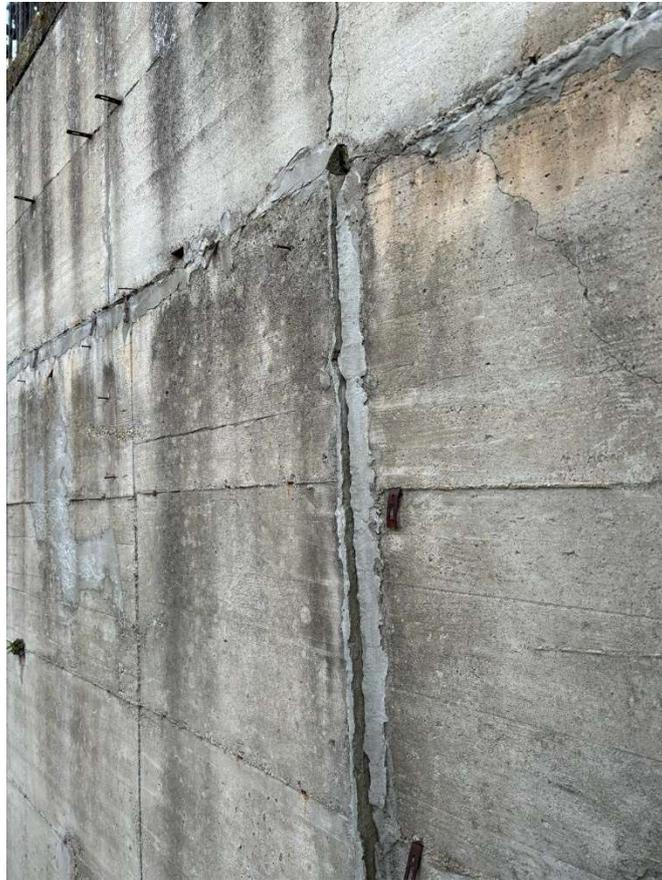
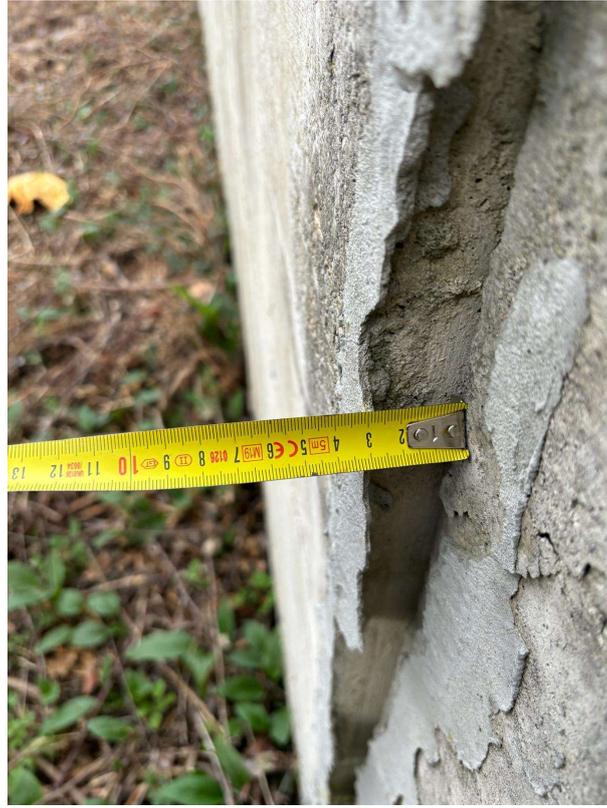
- Una prima lesione, per tutta l'altezza del muro, in corrispondenza del giunto sul lato corto del muro a valle; questa nella parte centrale presentava uno spanciamiento di 2/3 centimetri;

Si ritiene che per mancanza di segni di recenti spostamenti lungo i giunti tecnici, i dissesti siano datati, probabilmente risalenti all'epoca della costruzione del muro, che come riferito dai proprietari è avvenuta circa 20 anni fa. Le origini dei dissesti potrebbero essere legati ad un cedimento differenziale immediato della fondazione, ovvero, avvenuto poco dopo la costruzione del muro, a causa di deformazioni del terreno sotto l'azione dei carichi trasmessi dalla fondazione.

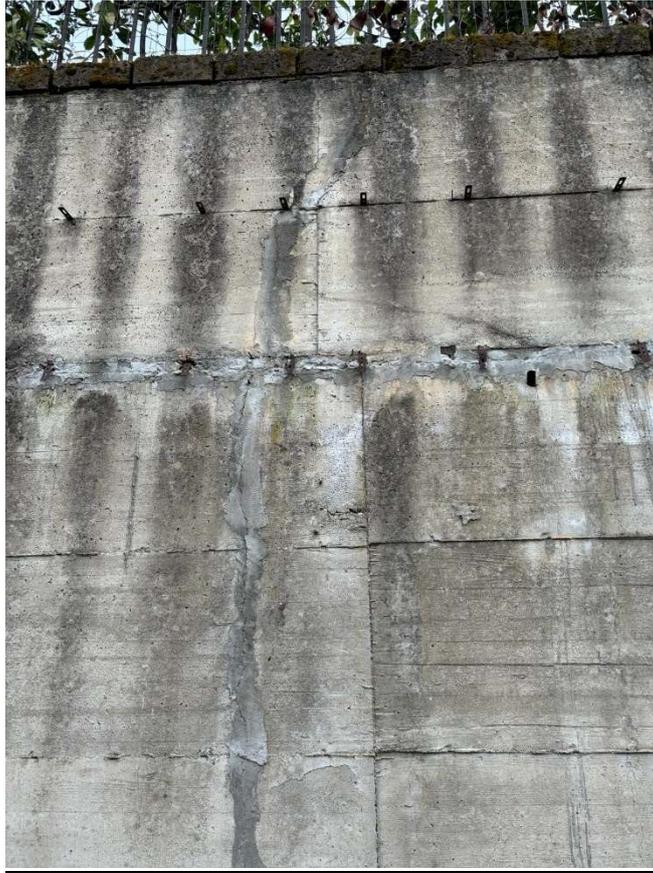
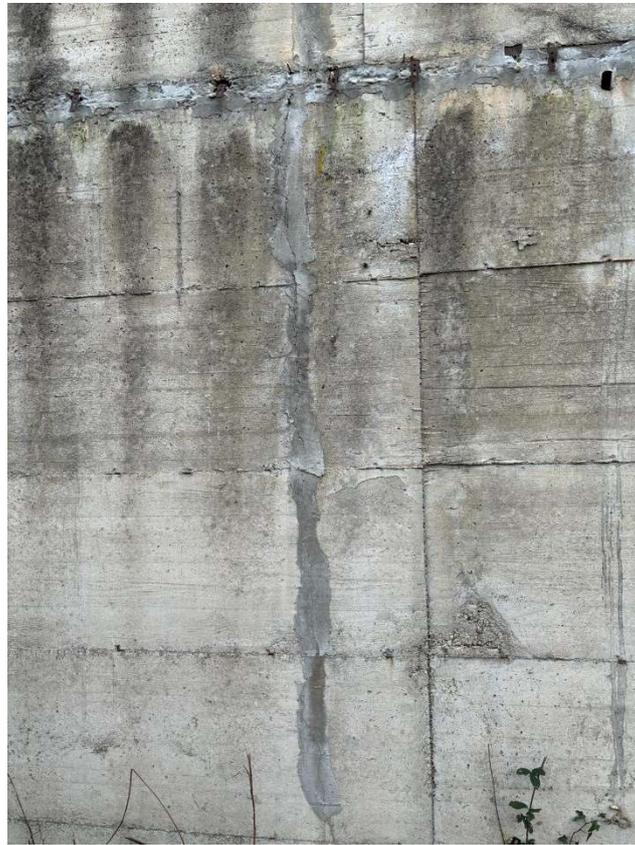
- Una seconda lesione di pochi millimetri, ripresa con del cemento, è presente sempre sul muro corto,;

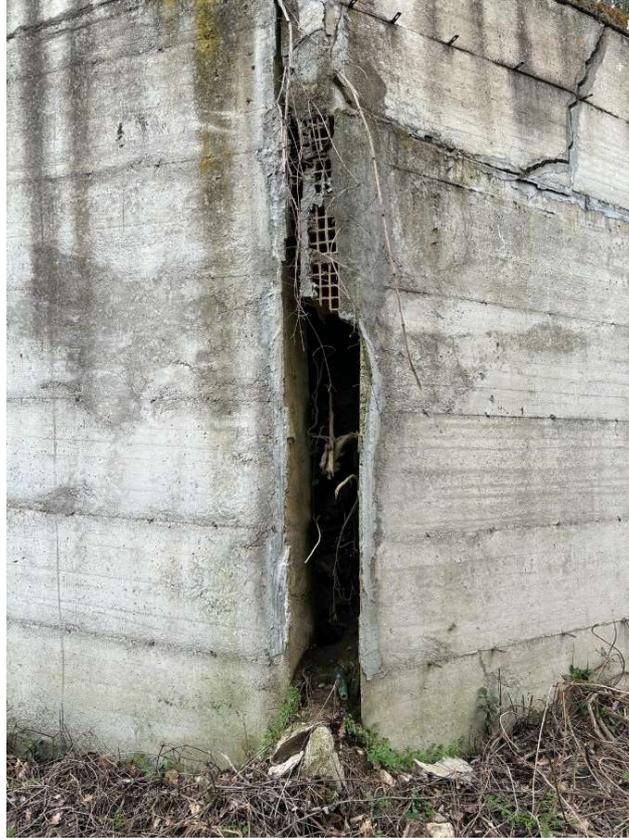
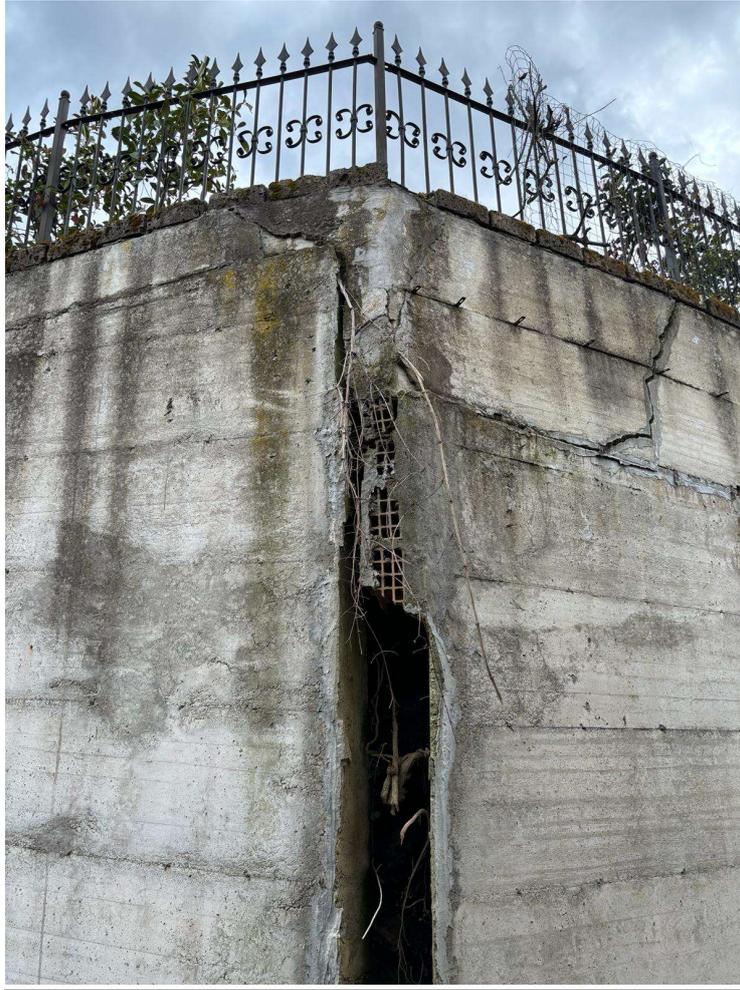
- Un dissesto più evidente è presente in corrispondenza del giunto tecnico d'angolo, in questo punto i laterizi di chiusura si sono distaccati e caduti sul terreno;

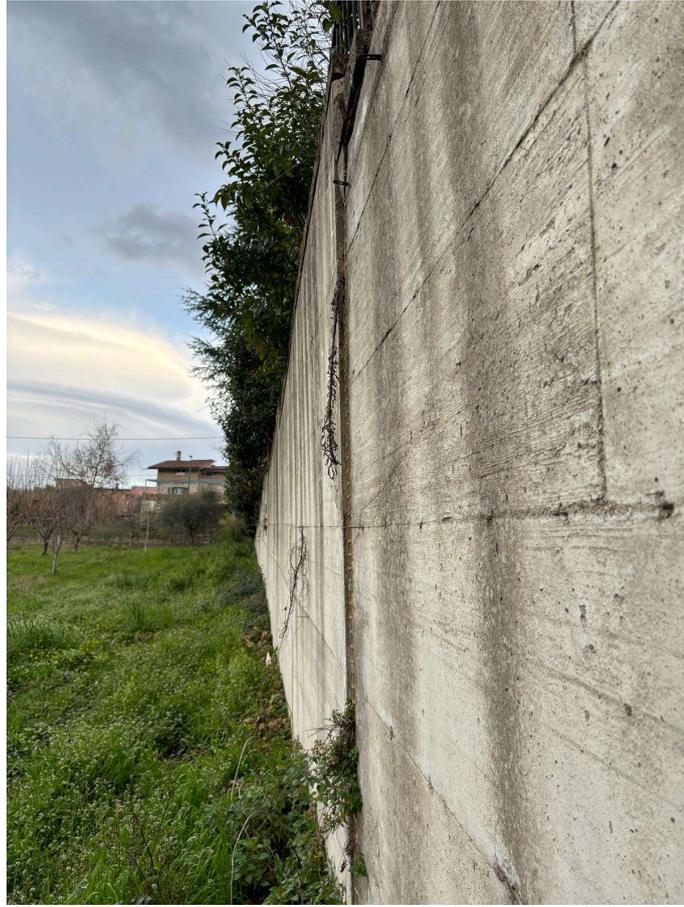
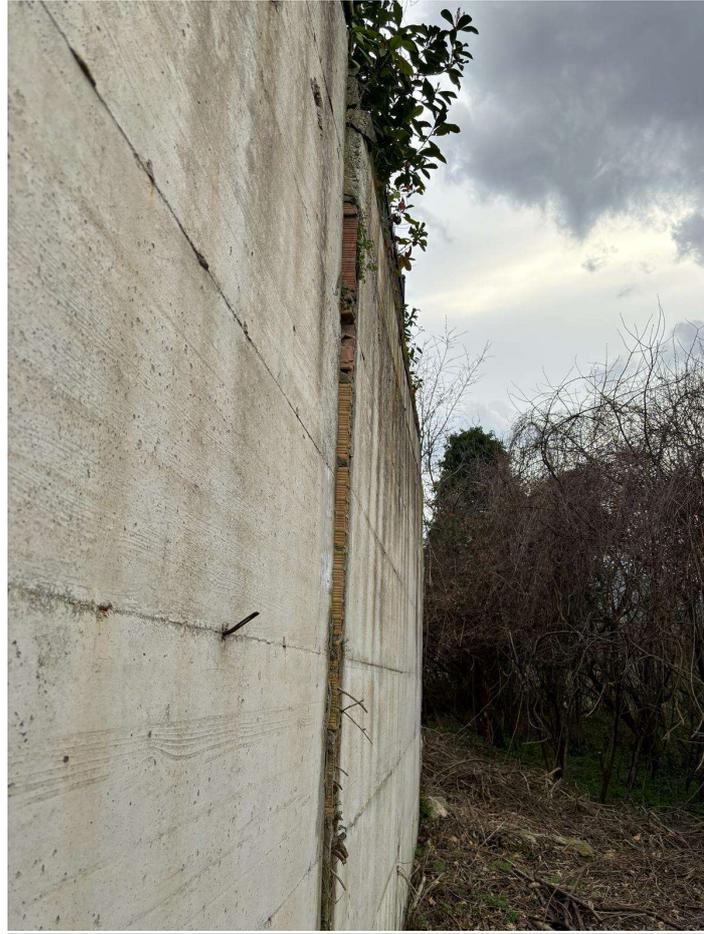
- Altri due segni di dissesto sono presenti in corrispondenza del primo e del secondo giunto sul lato lungo; in questi due casi è evidente la presenza di un cedimento nella fondazione che ha provocato la perdita della verticalità nella parte alta del muro dell'ordine di 3/4 cm.
