Allegato 6

Allegato fotografico

*Comune di Berbenno di Valtellina (SO)
Via Postalesio 1843*

Comune di Berbenno di Valtellina (SO), Via Postalesio n.1843.

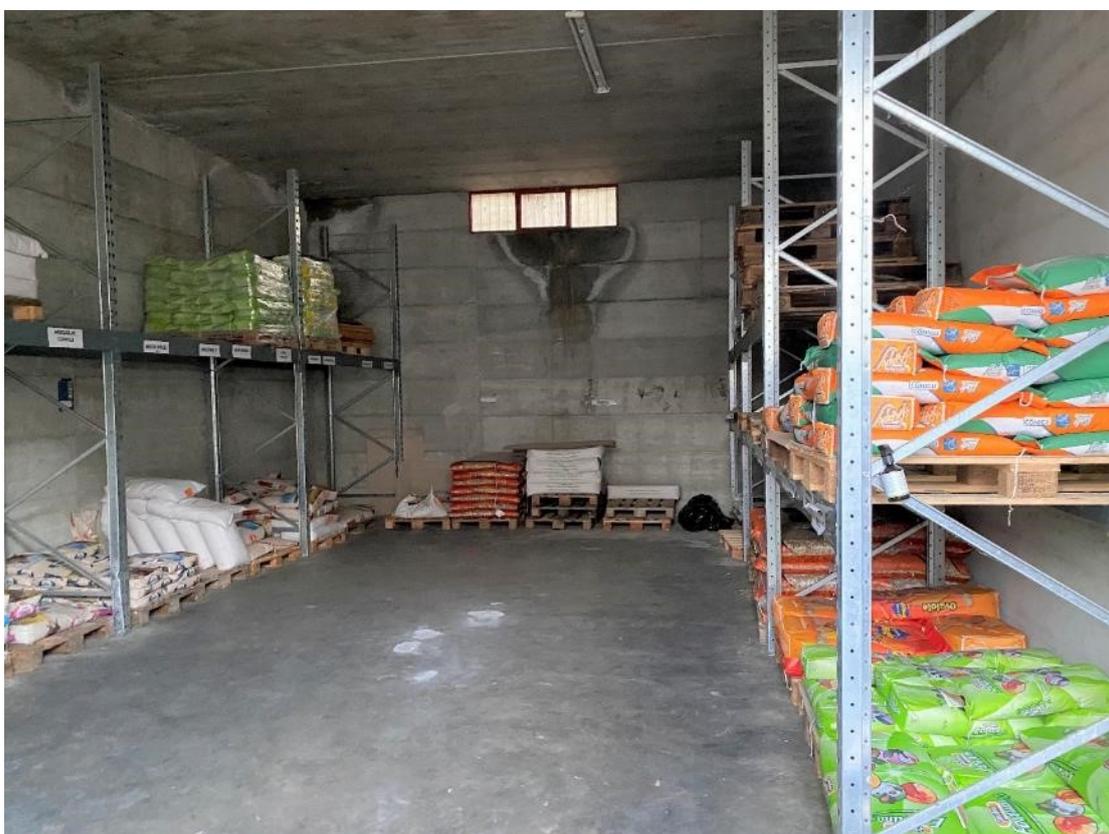
Fabbricato 2 – Porzione di capannone posto a nord. Particolari: infiltrazioni dal plafone e della finestra esposta ad est, pavimento in cls ammalorato.

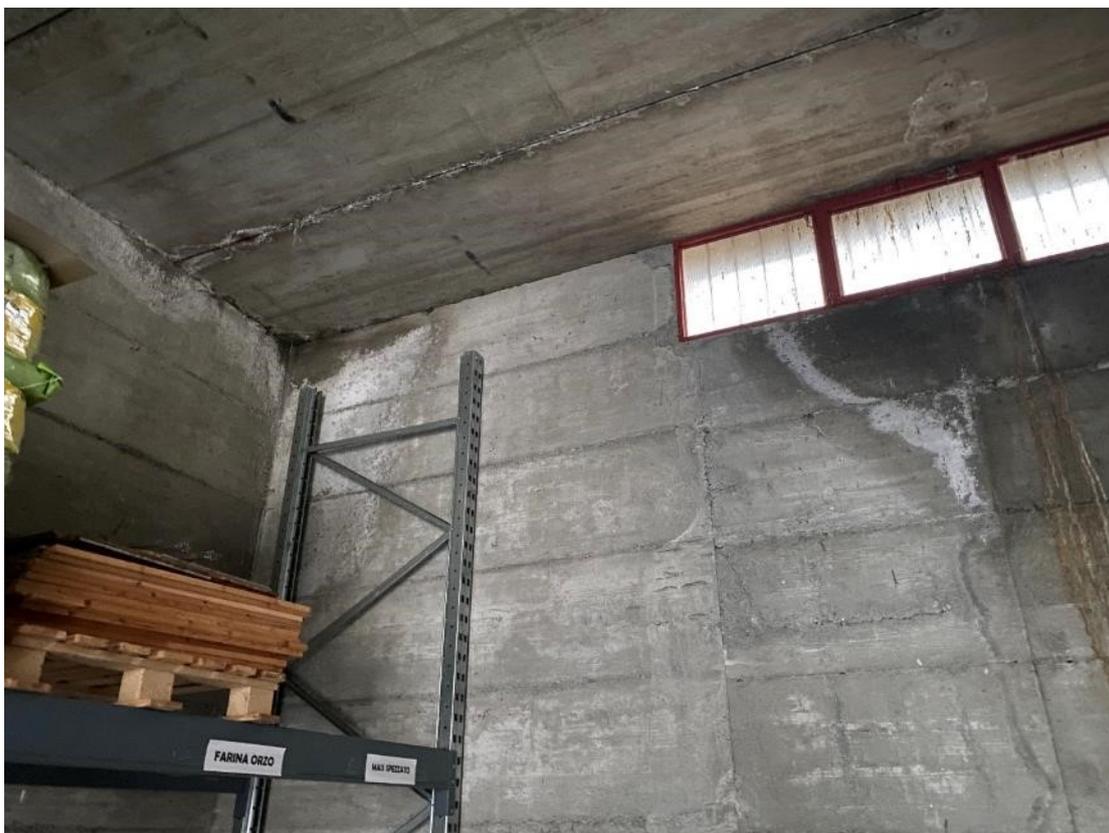
Fabbricato 2 – Porzione di capannone posto a nord. Particolari: infiltrazioni dal plafone e della finestra esposta ad est.

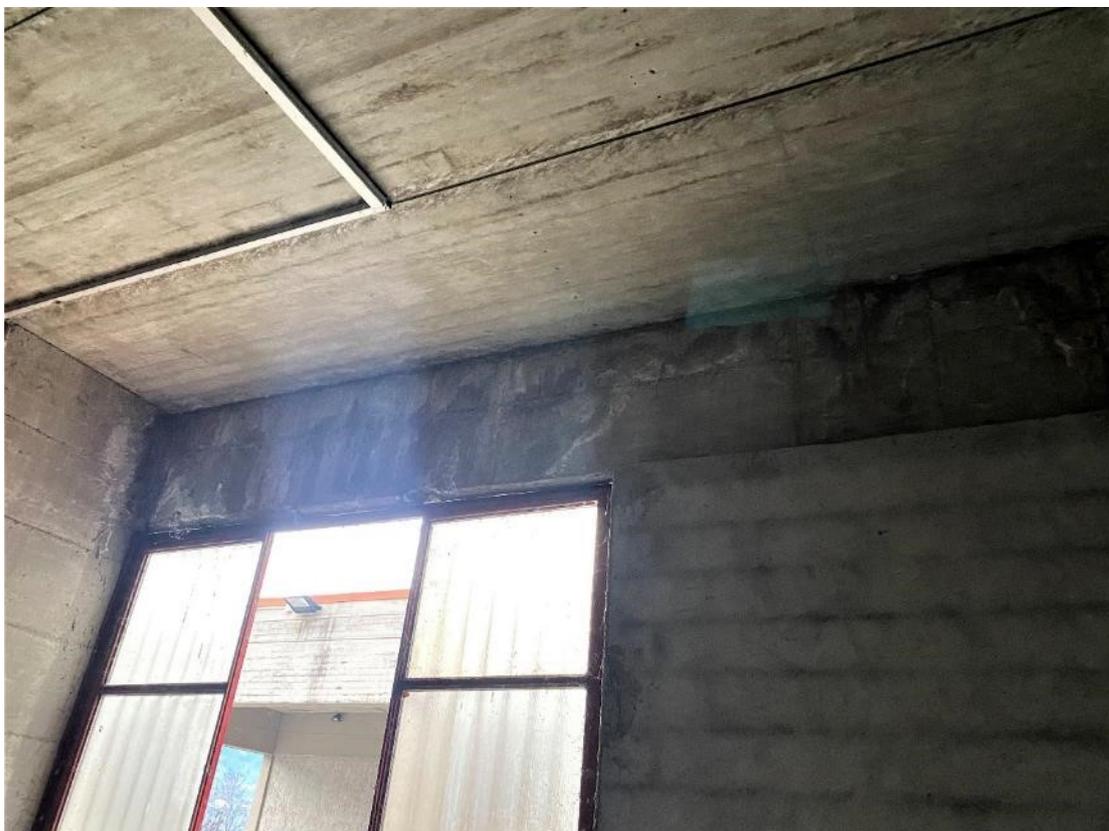
Infiltrazione in corrispondenza dell'ingresso.

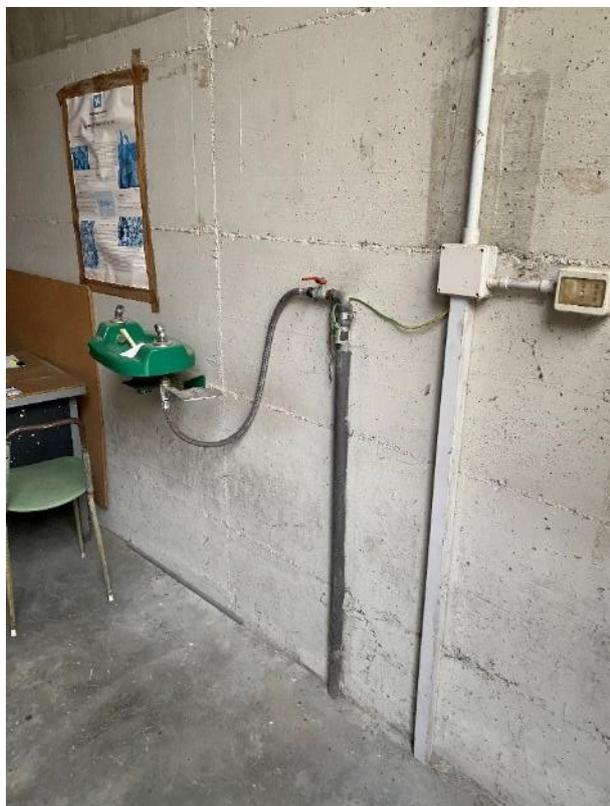
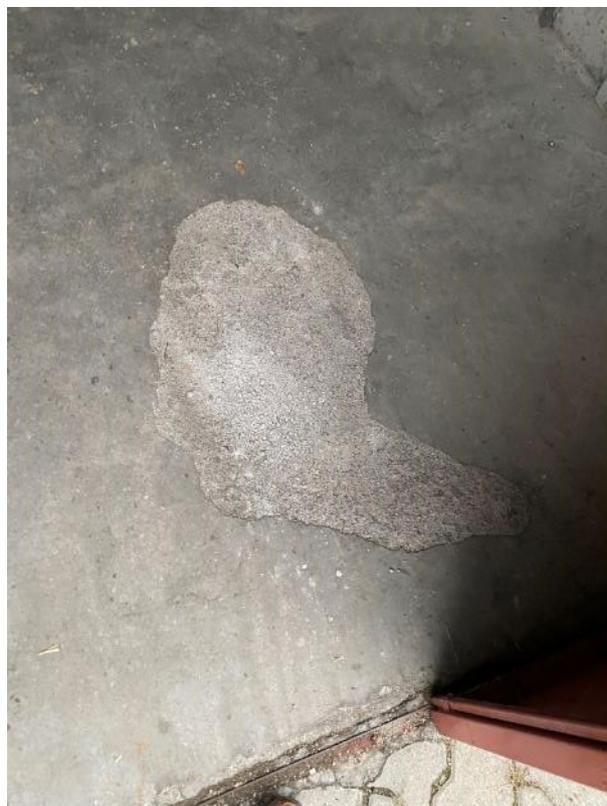
Fabbricato 2 – Porzione di capannone posto centralmente. Finiture impianti. Pavimentazione in cls ammalorata

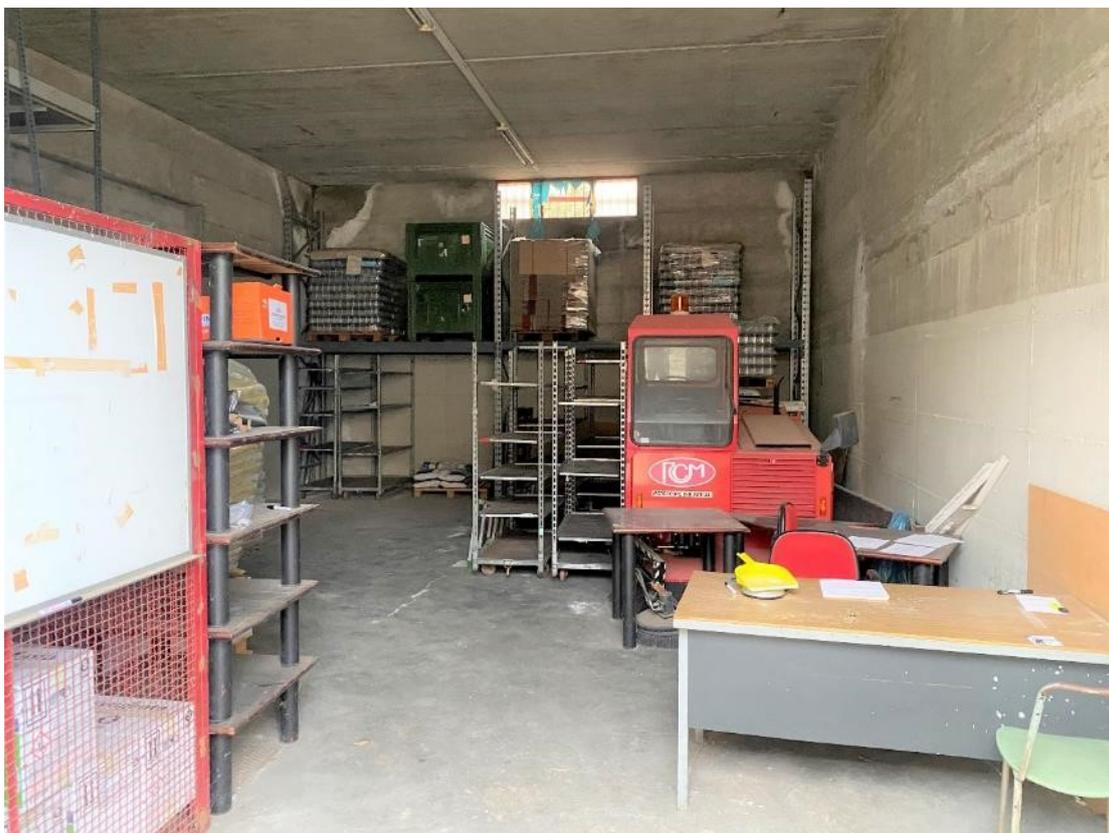
Fabbricato 2 – Porzione di capannone posto centralmente. Particolari infiltrazioni, dal plafone e della finestra posta ad est.

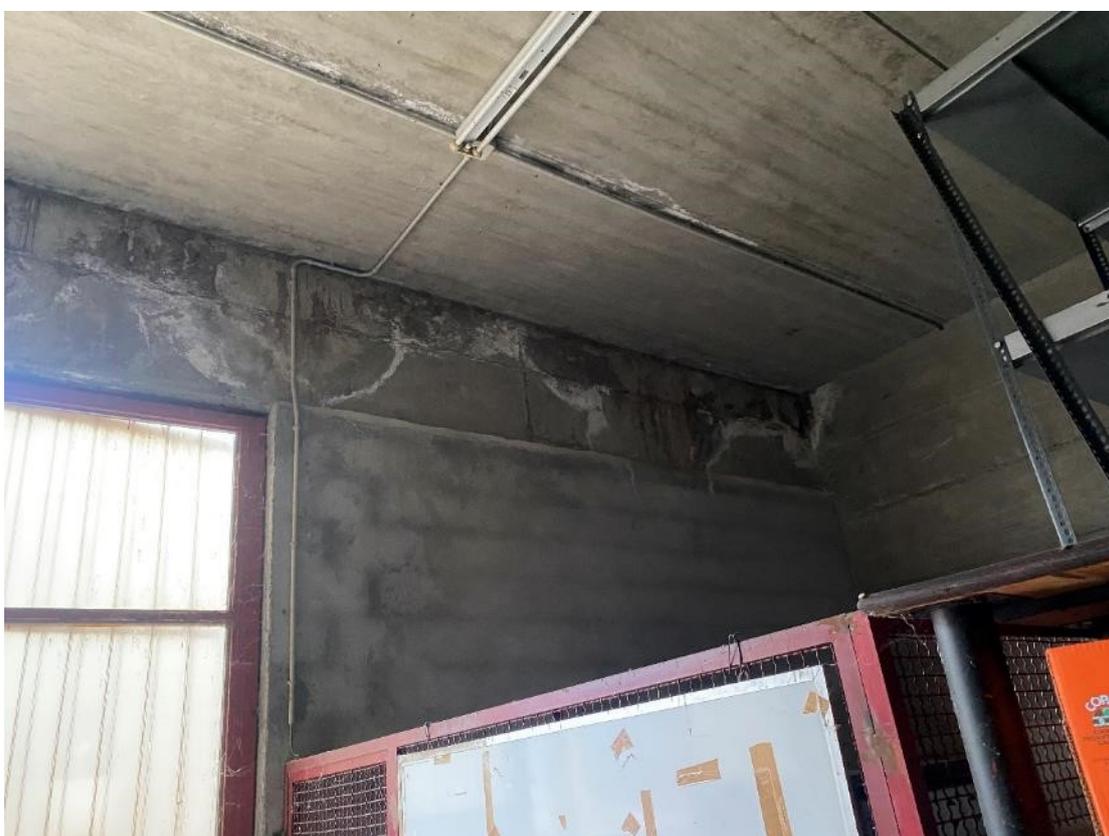
Infiltrazione parete e plafone posti all'ingresso.

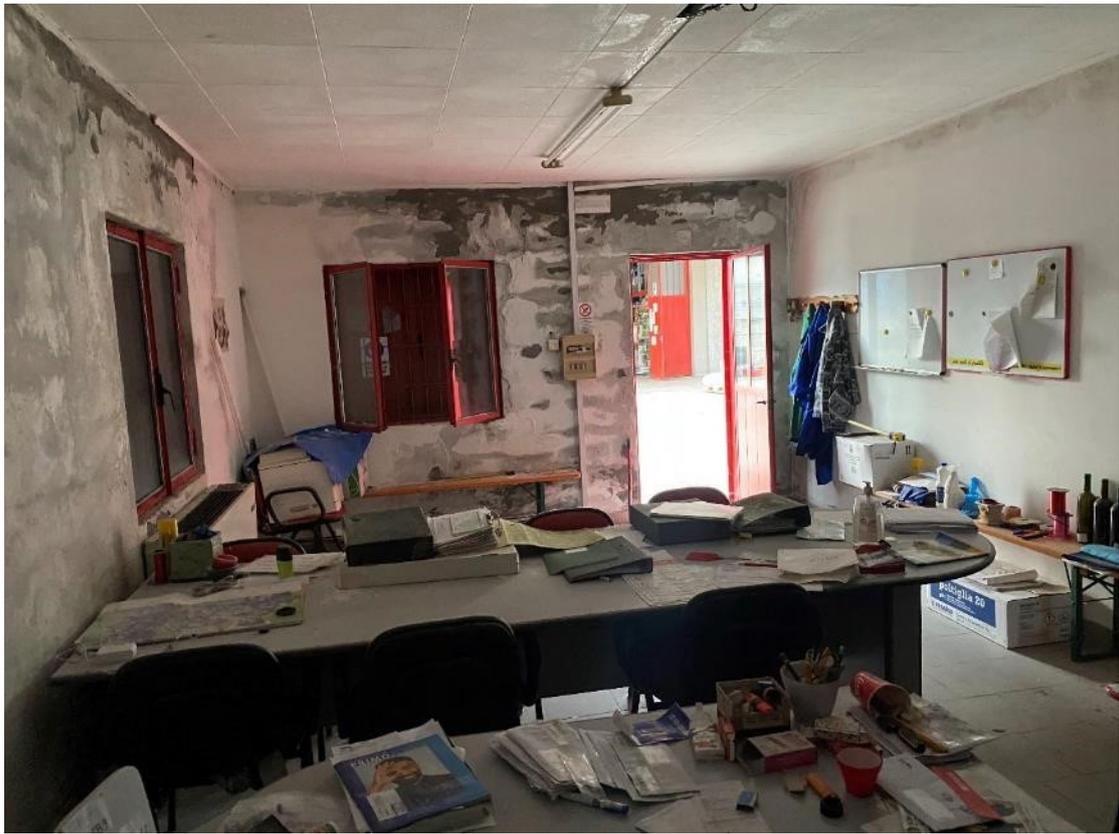
Fabbricato 2 – Locale ad uso ufficio. Particolari infiltrazioni lungo le pareti ed il plafone. Finiture interne.

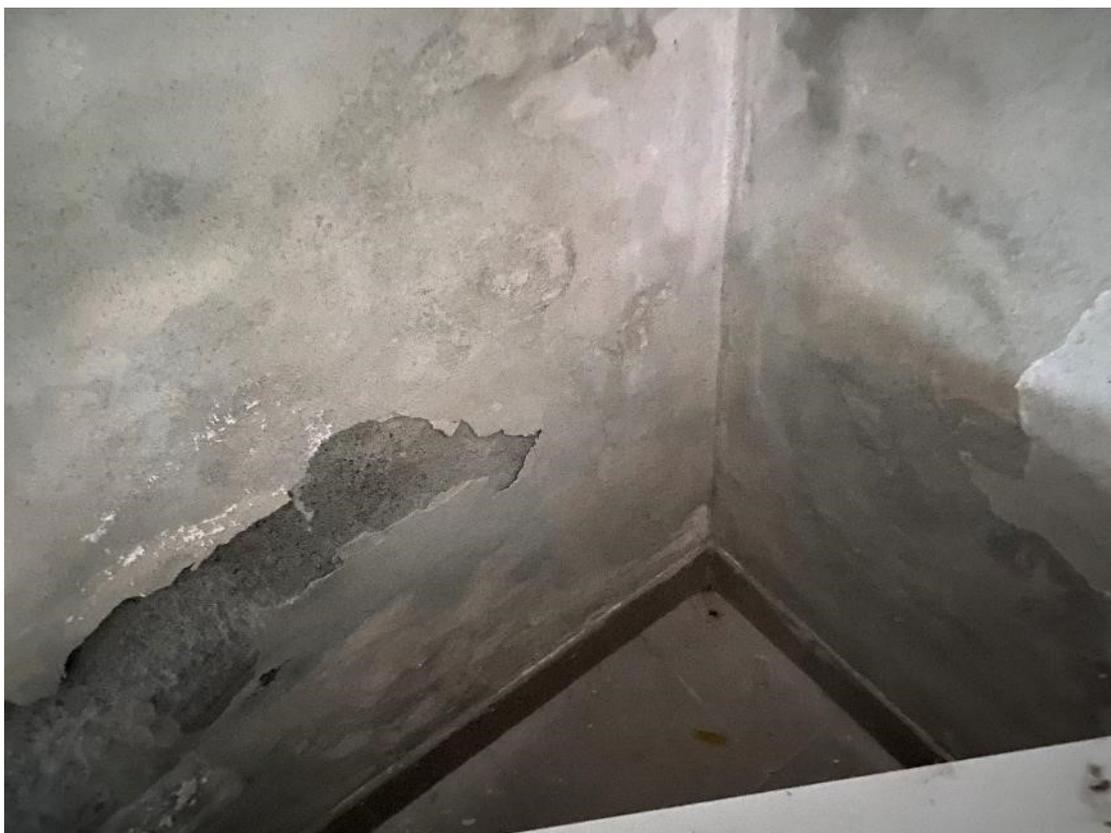
Fabbricato 2 – Locale ad uso ufficio. Particolari infiltrazioni lungo le pareti ed il plafone. Finiture interne.
