Allegato C – Documentazione fotografica di Sopralluogo del 10.01.2023

- Viste esterne ed interne all' unità immobiliare

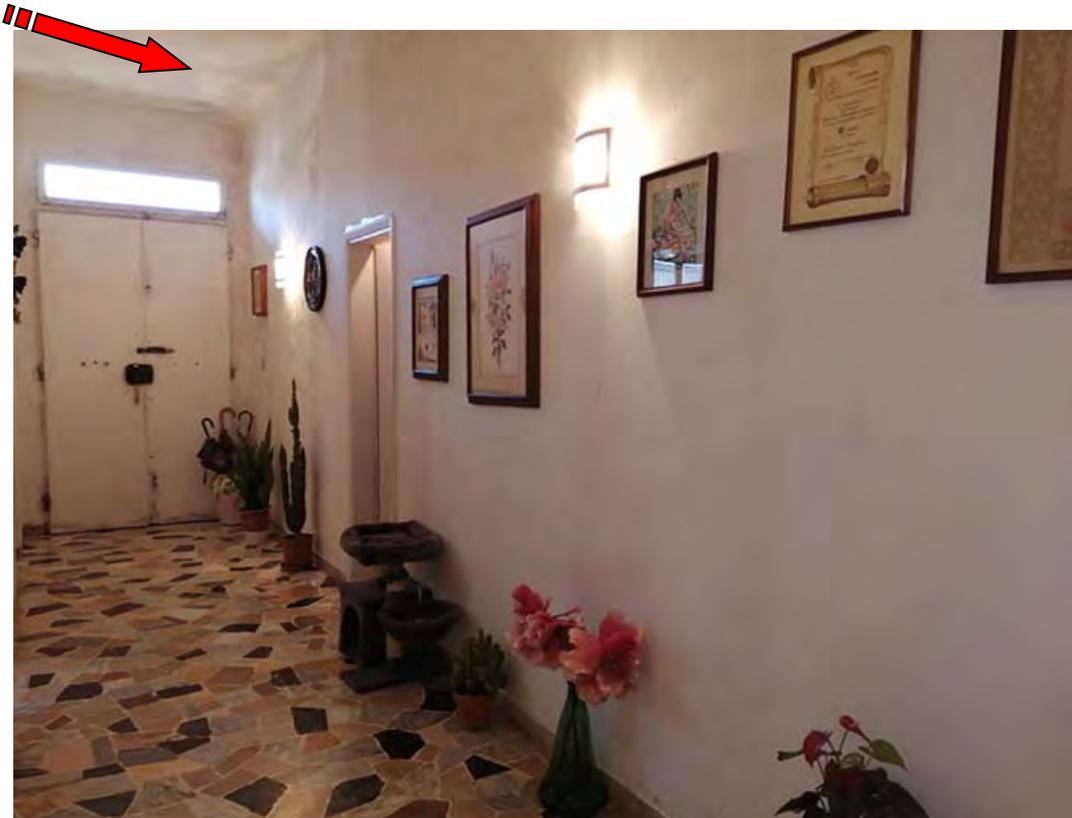
Foto 8 – l'ingresso e il corridoio dell'appartamento con la pavimentazione in graniglia. Si notano evidenti macchie di condensa nelle zone angolari e lungo la parete verticale in prossimità della porta di accesso

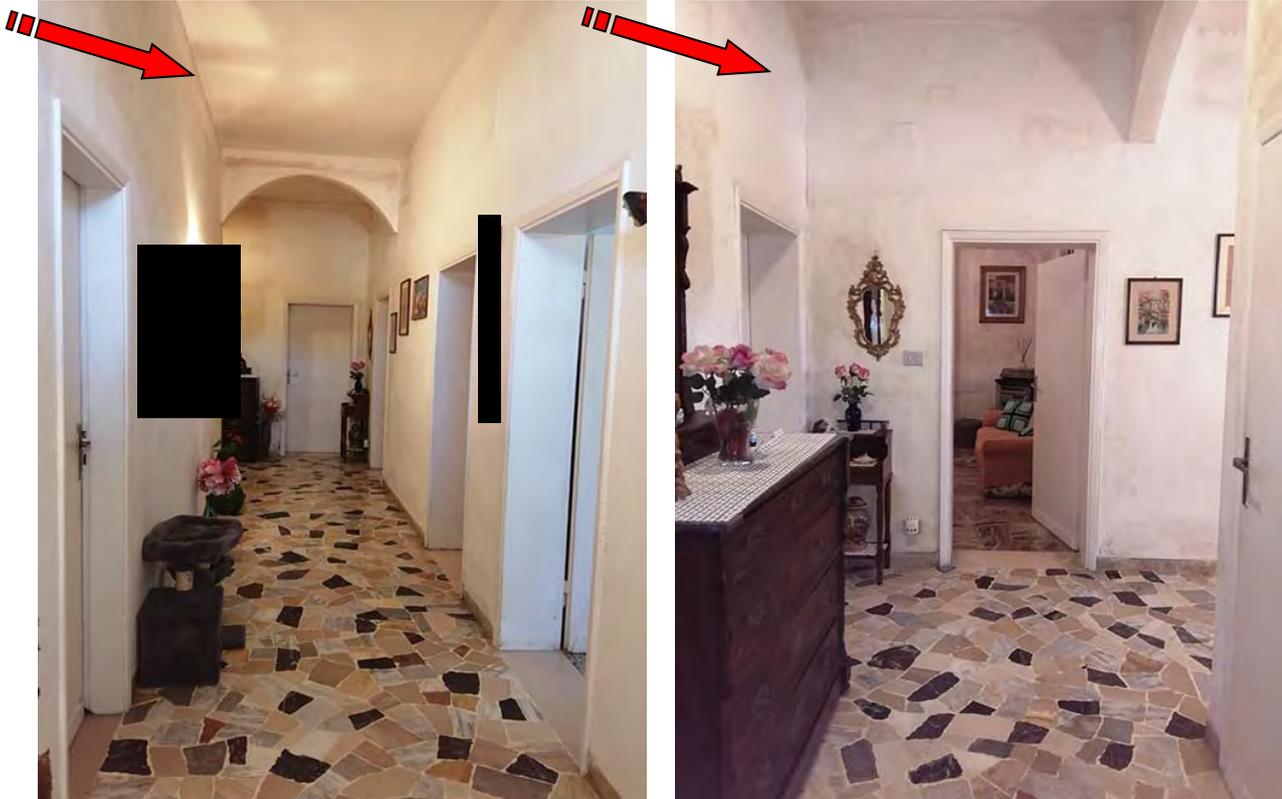
Foto 10 - 11– Altro particolare del corridoio e disimpegno con pavimentazione in graniglia. Si notano anche in queste immagini evidenti segni di umidità da condensa nelle zone angolari e sul soffitto come indicato dalla freccia

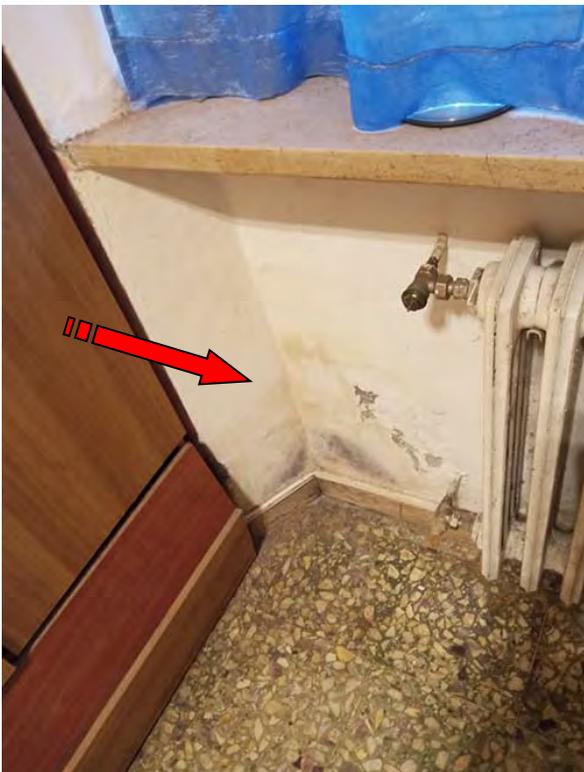
Foto 12– Ancora muffe dovute a fenomeno di condensazione sotto la finestra. **Foto 13**– il sottoscala

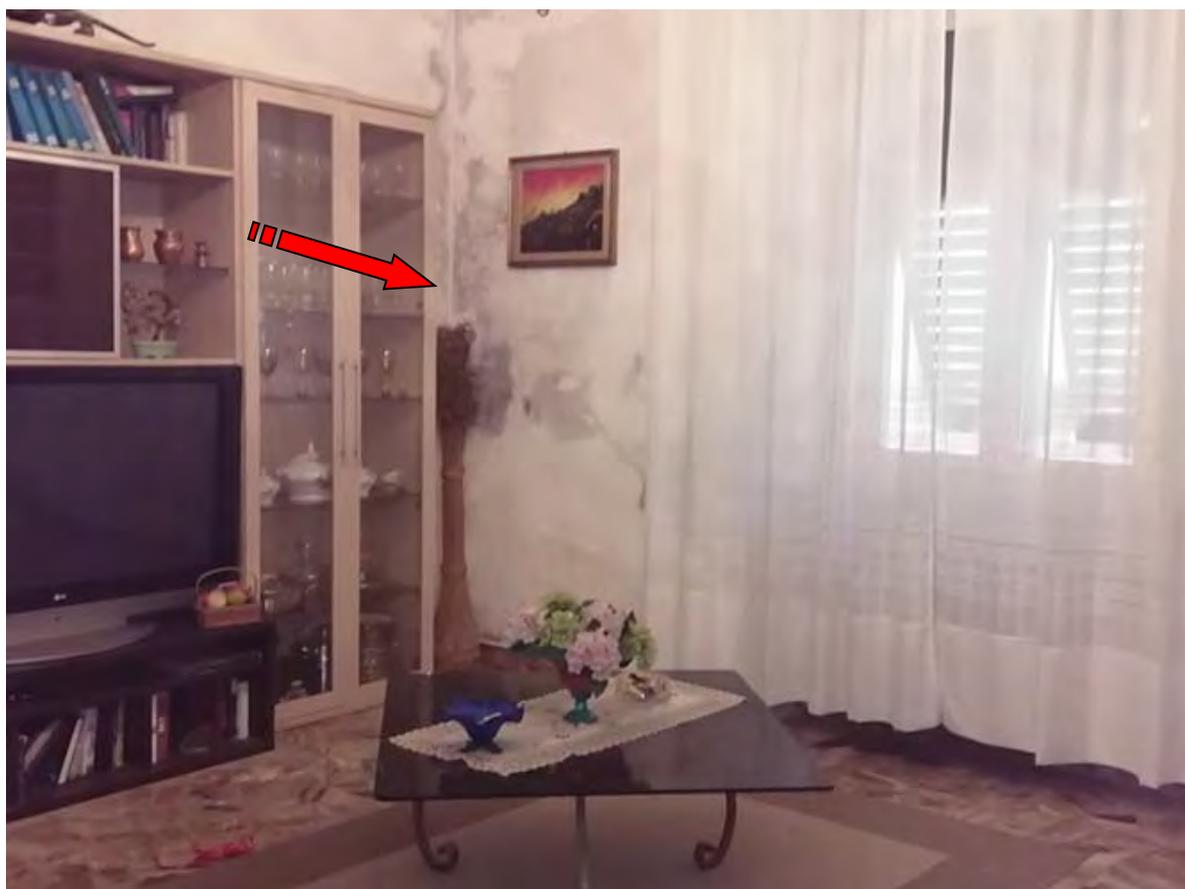
Foto 14 – il salotto con evidenti macchie di condensa angolari per cattiva conduzione degli abitanti

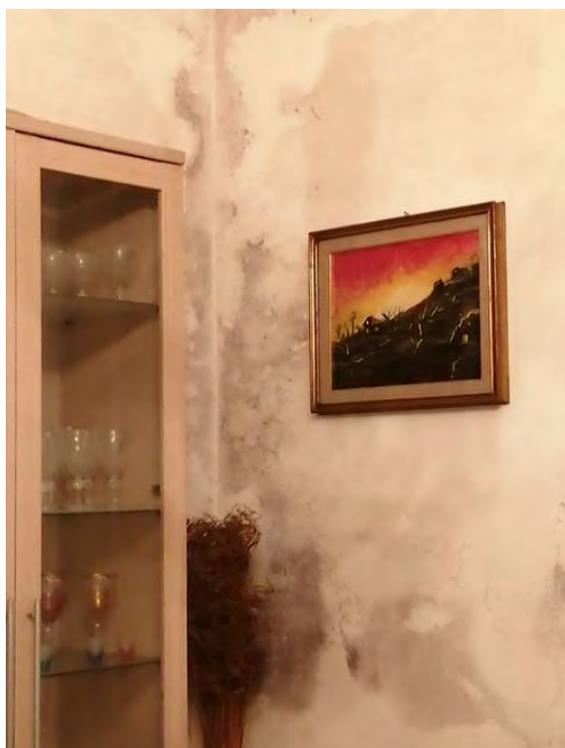
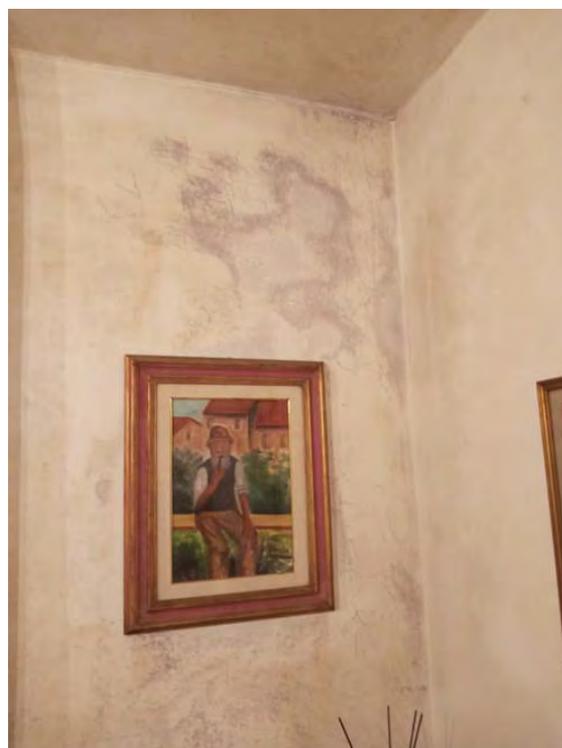
Foto 15-16 particolari della condensa in due punti angolari del salotto

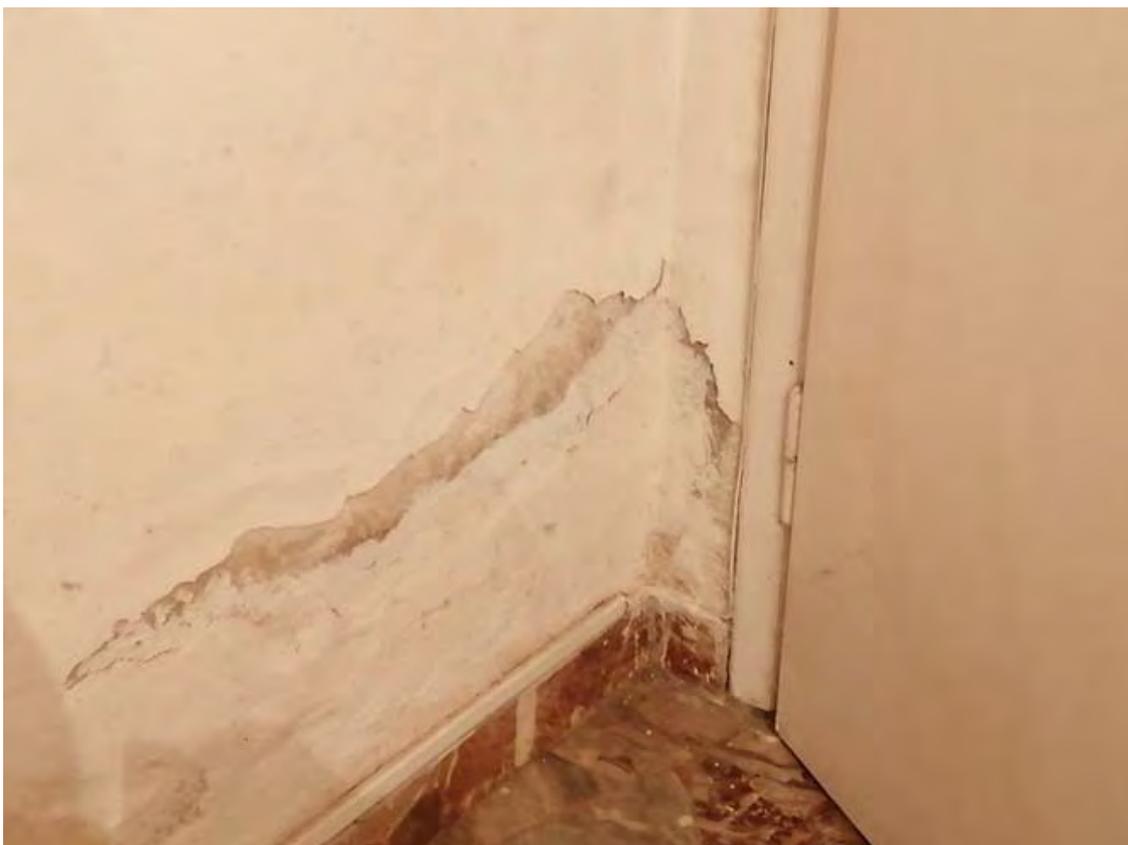
Foto 17– Altro particolare di fenomeno da condensazione

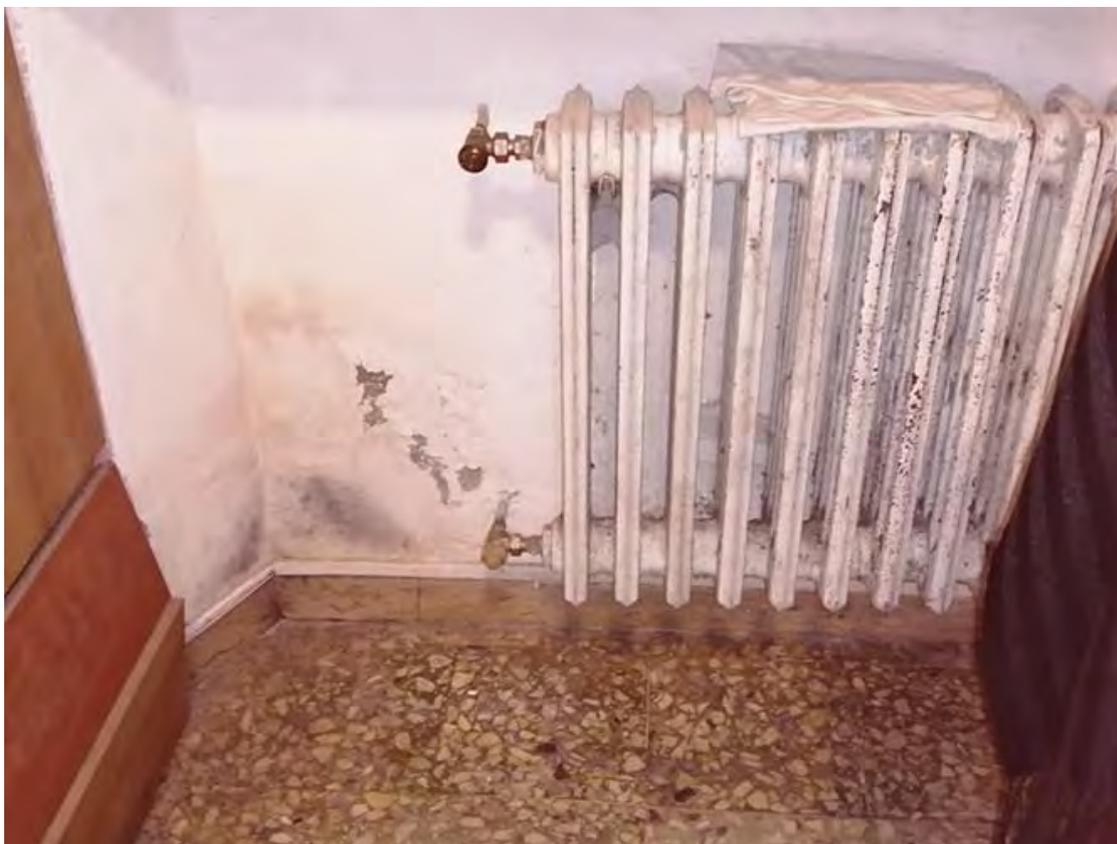
Foto 18– Il terminale in ghisa. Si evidenziano evidenti segni di degrado dovuti a cattiva gestione dell' app.
