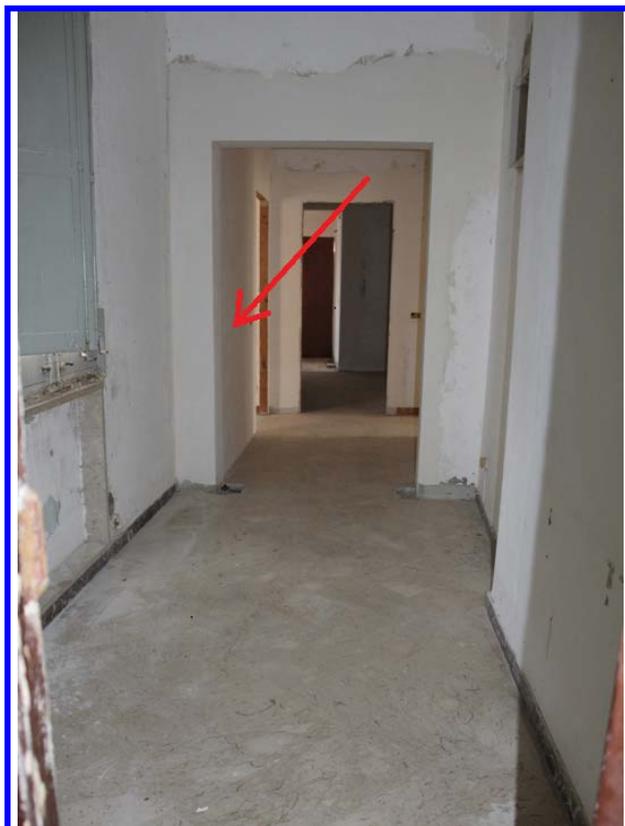
Foto 1 - Particolare dell'ingresso e successivo vano in cui è presente un tramezzo non presente in planimetria catastale.

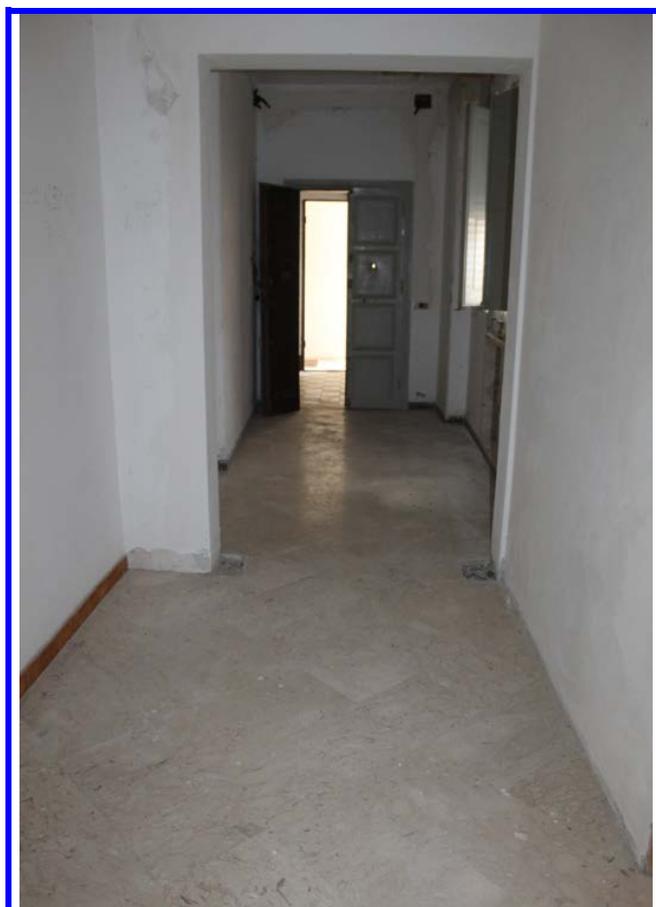
Foto 2 – Vista dell'ingresso

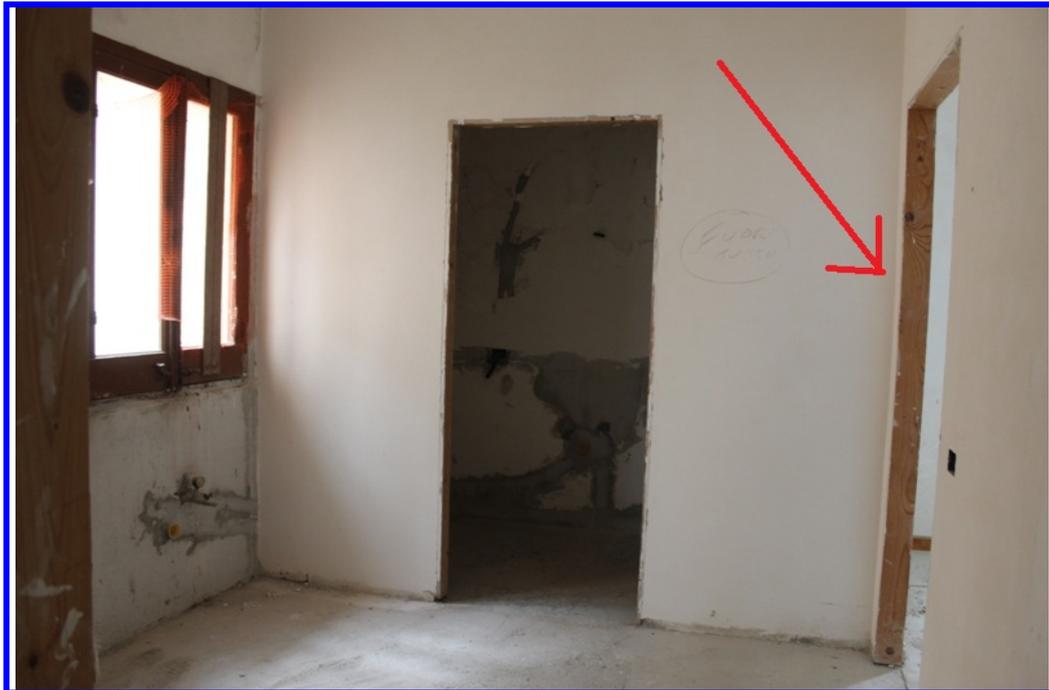
Foto 3 – Vista del vano indicato come cucina nella planimetria di impianto e del passaggio al vano n.3 realizzato in assenza di autorizzazione

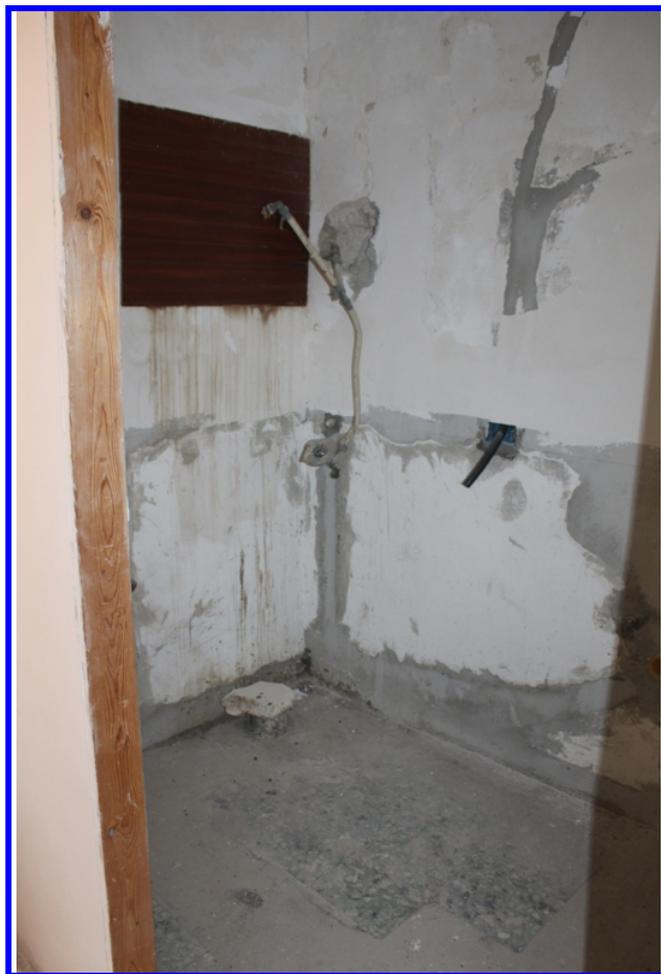
Foto 4 – Vista del wc adiacente alla cucina, indicato come riposto nella planimetria di impianto

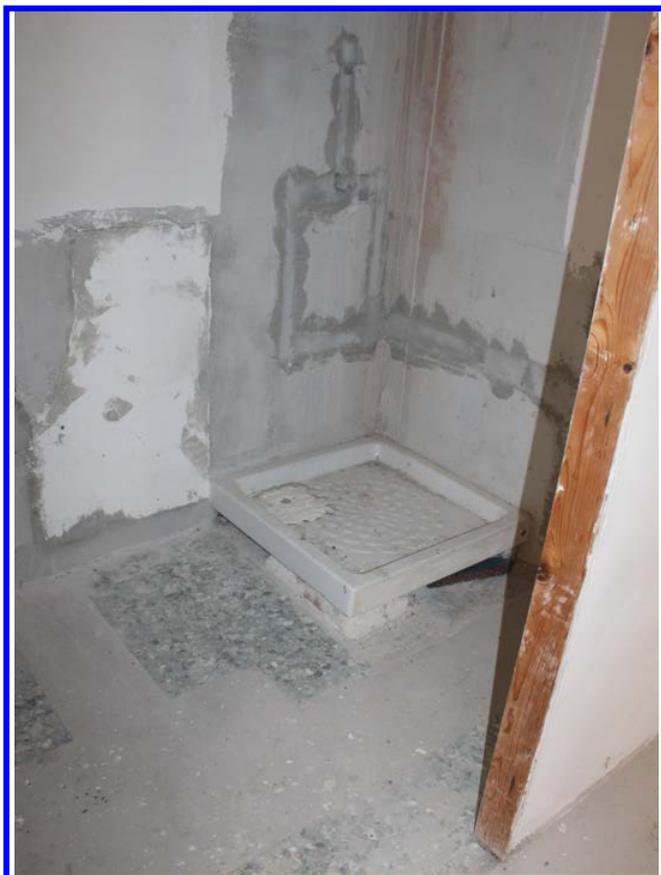
Foto 5 - Particolare piatto doccia del wc adiacente alla cucina

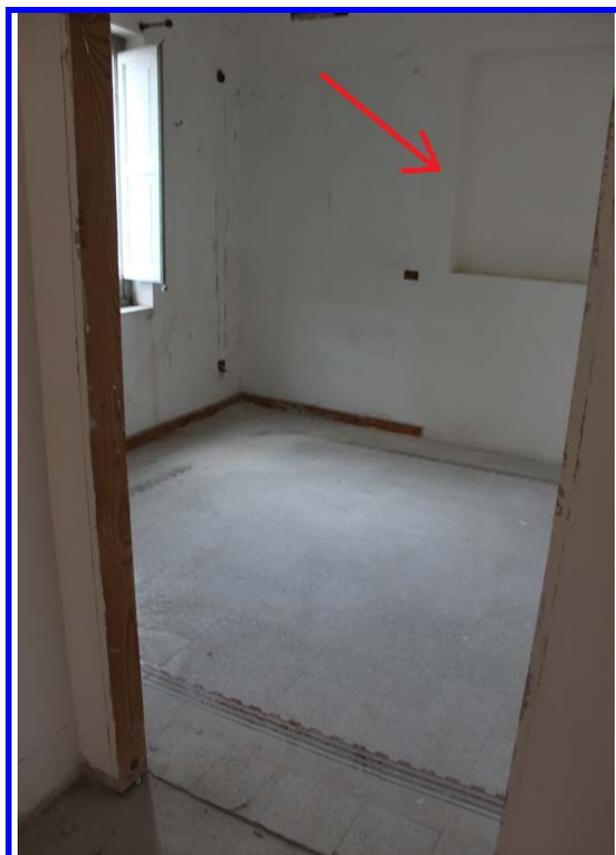
Foto 6 - Vista del vano adiacente la cucina, lato est, si nota chiusura di porta non autorizzata (vano n.3 in planimetria di impianto)

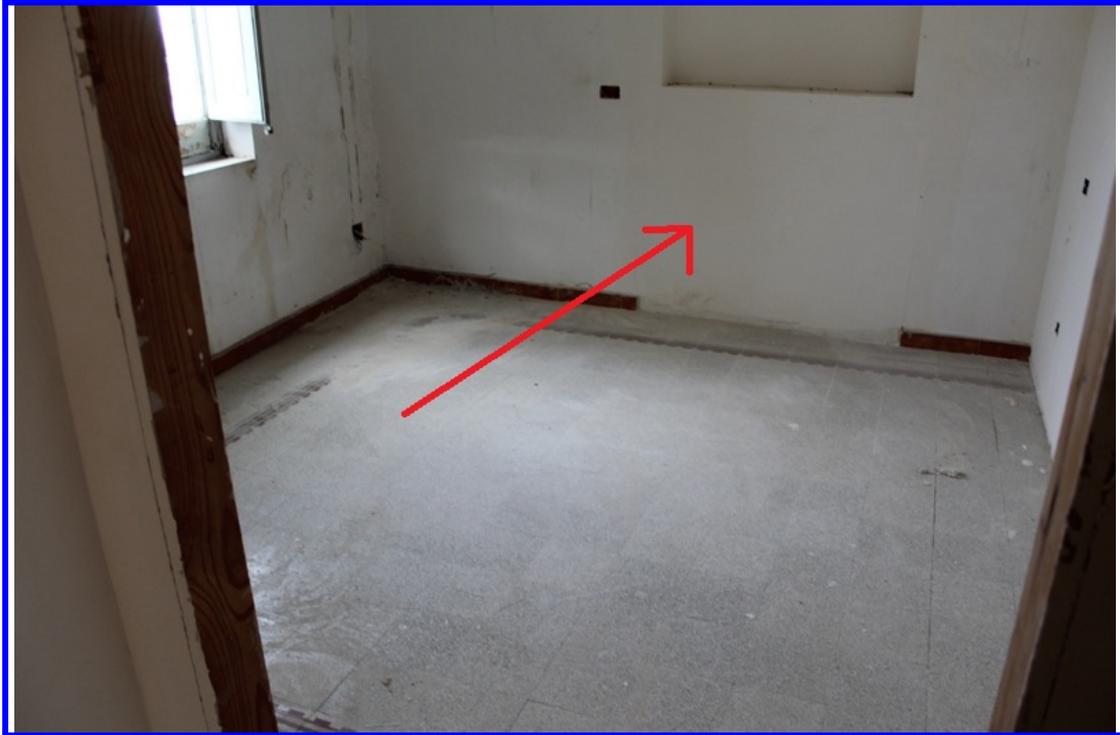
Foto 7 - Vista del vano adiacente la cucina, lato est, si nota chiusura di porta non autorizzata (vano n.3 in planimetria di impianto)

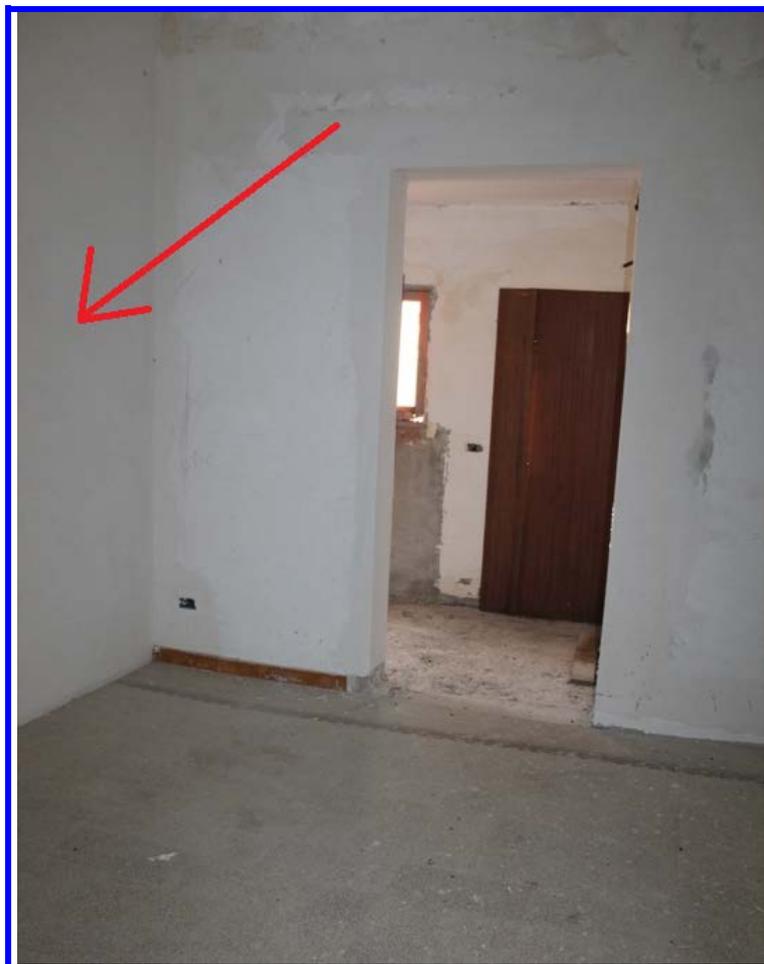
Foto 8 - Vista del vano soggiorno con particolare del tramezzo realizzato in difformità alla planimetria catastale

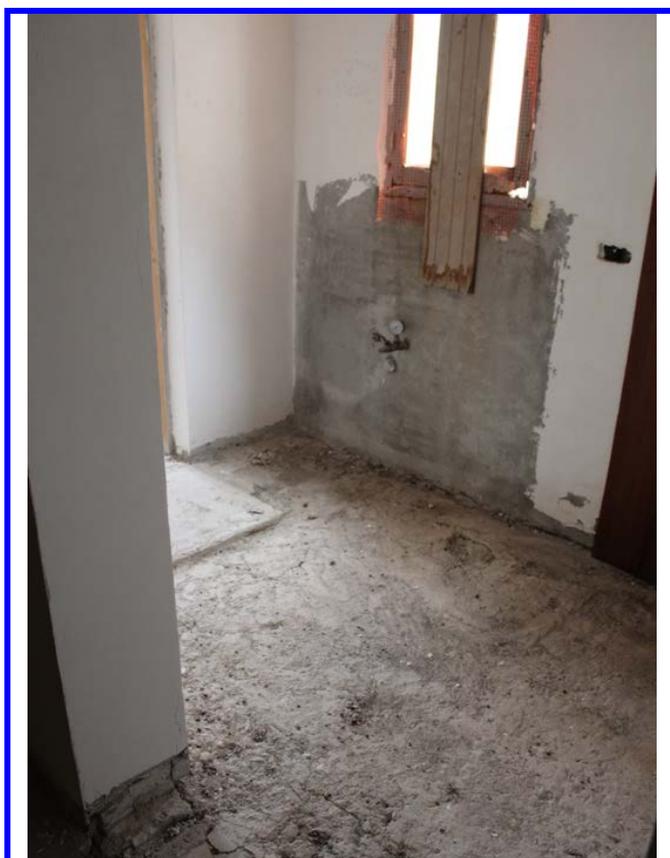
Foto 10 – Vano originariamente indicato come latrina

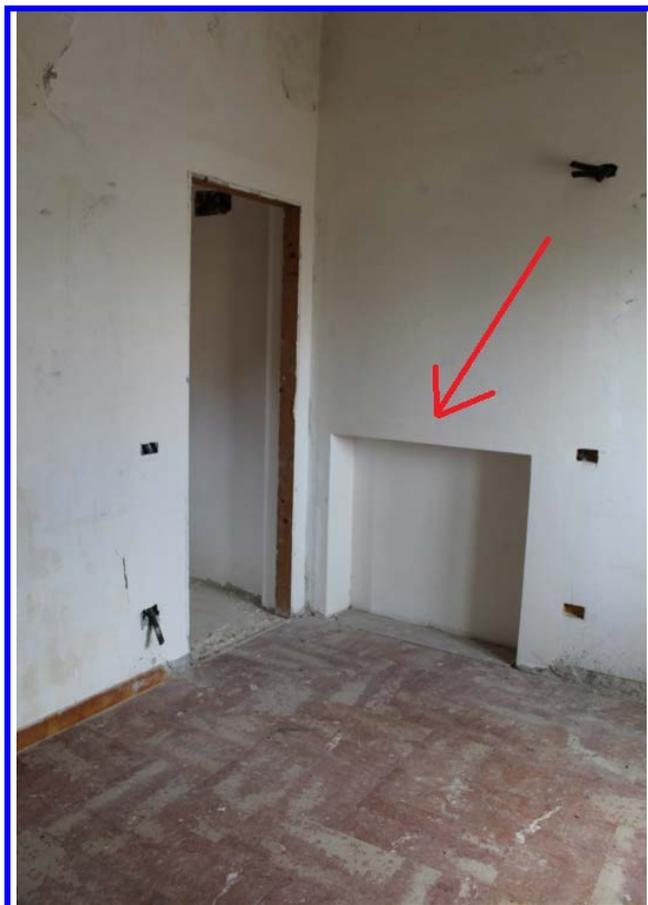
Foto 11 – Vista del vano adiacente al pozzo luce interno, con chiusura di porta non autorizzata (vano n.4 in planimetria di impianto)

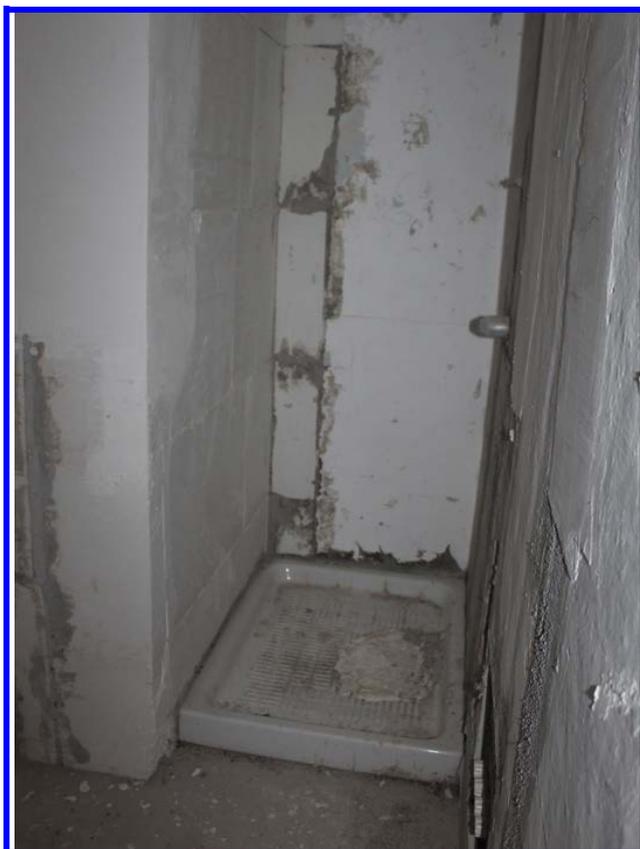
Foto 12 – Particolare del piatto doccia nel bagnetto realizzato in diffinità

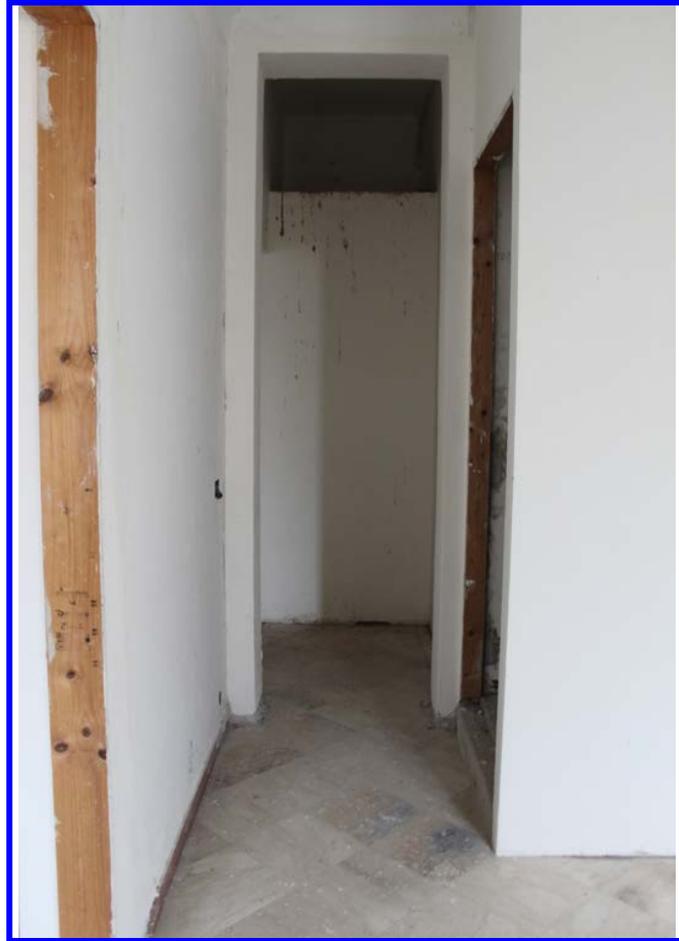
Foto 19 - Disimpegno del bagnetto realizzato nel vano di cui alle figure 17-18

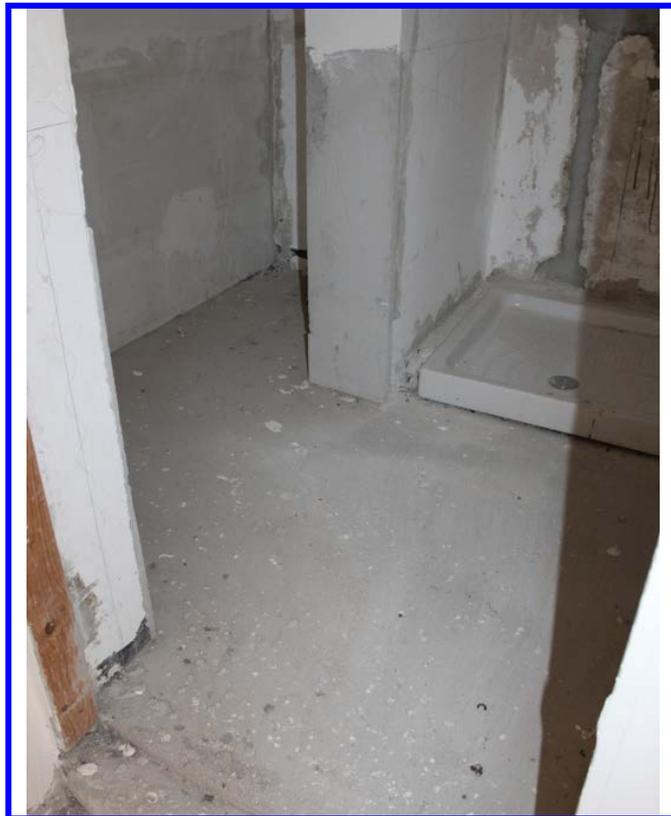
Foto 20 - Vista bagnetto realizzato nel vano di cui alle figure 17-18
