*DOCUMENTAZIONE
FOTOGRAFICA*

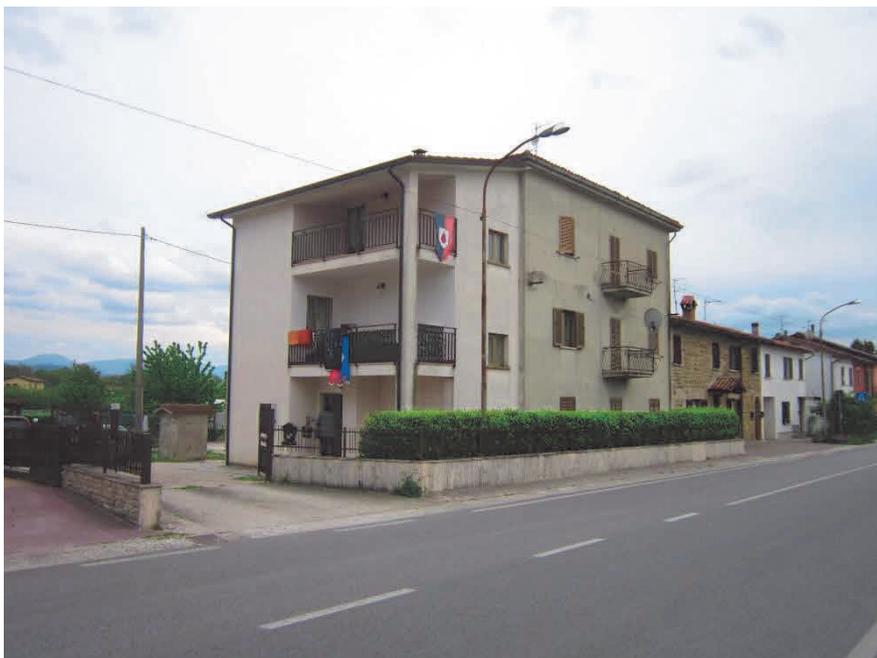
Foto n.1: Veduta dell'intero fabbricato di civile abitazione da cielo a terra di tre livelli (piani terra, primo e secondo), oltre un sottotetto semipraticabile ed un piano sottostrada. Il complesso, edificato in tempi diversi, è costituito da una parte originaria ante 1967 (non tinteggiata) e da una parte realizzata in ampliamento negli anni '90 (tinteggiata in bianco). Sulla sinistra della foto è visibile il cancello carrabile di accesso al bene da via Europa (SR 998).

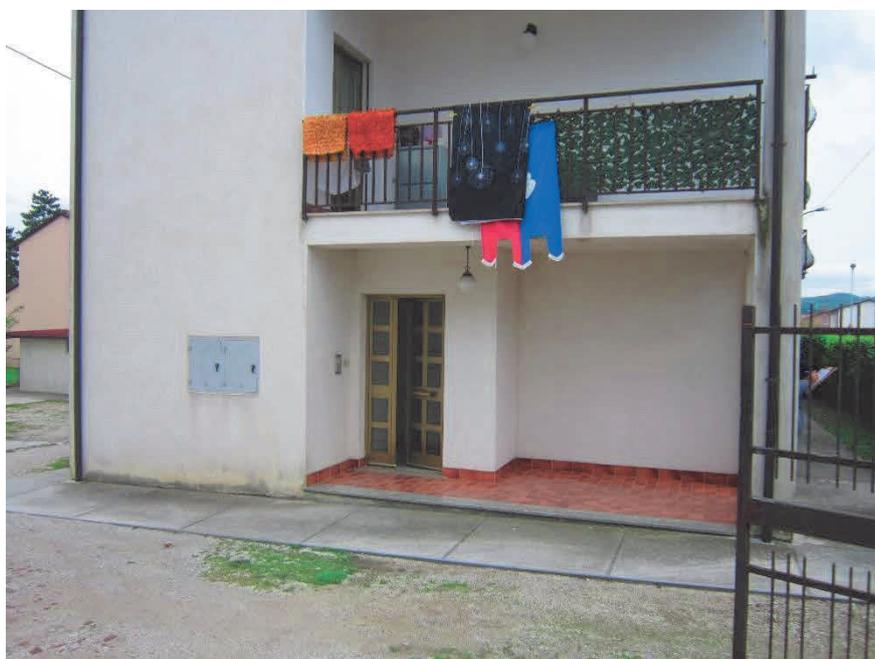
Foto n.2: Veduta dell'ingresso comune ubicato sul prospetto nord dell'edificio, costituito da un portone di alluminio e vetro che immette nel vano scala comune di collegamento tra i piani. Alla sinistra della porta d'ingresso sono situati i contatori della corrente.

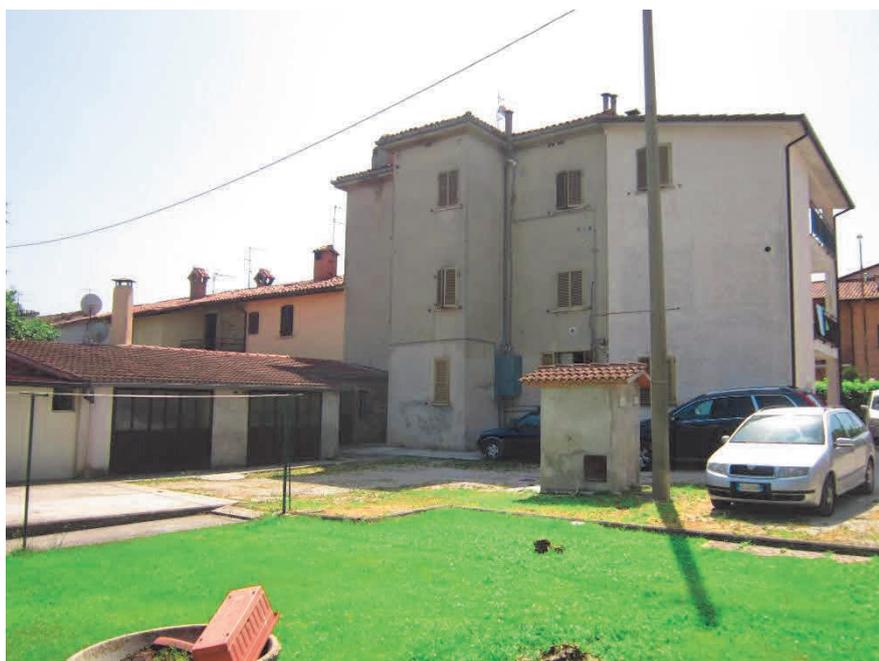
Foto n.3: Particolare del retro prospetto del fabbricato dove sono visibili, parte della corte comune con il pozzo di uso comune al centro della foto e sulla sinistra costruiti in aderenza al fabbricato principale, il fondo magazzino e l'attiguo garage di altra proprietà non eseguiti e il garage eseguito (subalterno 5) con parte dell'ampliamento non autorizzato.

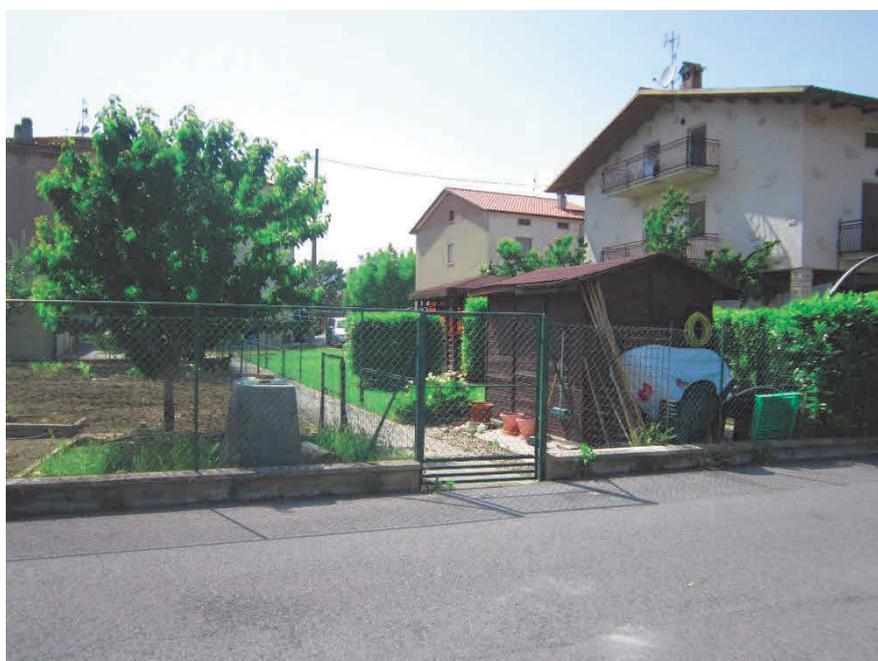
Foto n.4: Particolare della corte comune vista dal lato est a confine della strada comunale (Strada Dritta) delimitata da una recinzione con cordolo in c.c.a., paletti e rete metallica; al centro della foto è presente il cancello pedonale. Sono inoltre visibili sulla destra la rimessa attrezzi e il gazebo utilizzati e goduti dalla proprietà dell'appartamento al piano primo non pignorato.

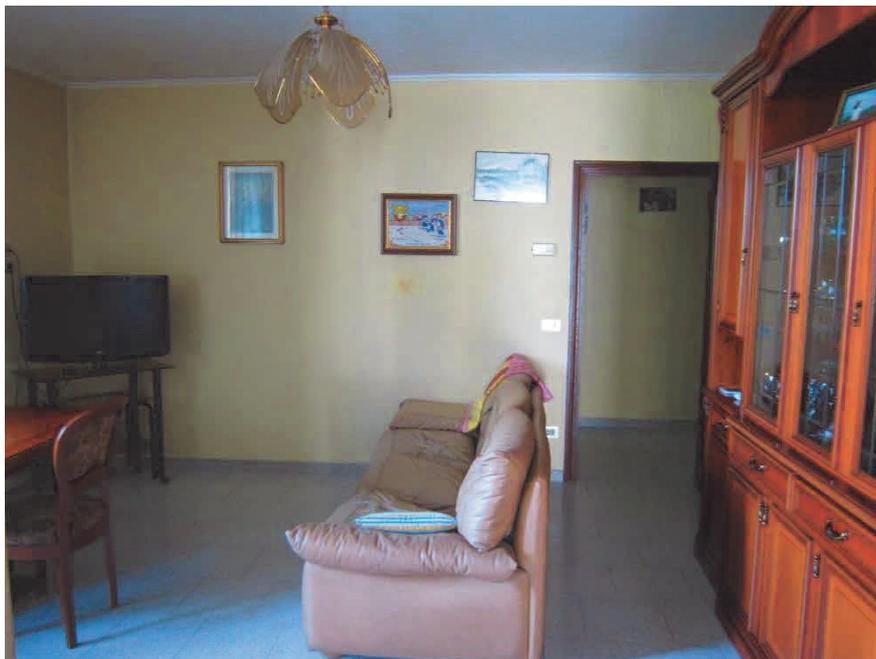
Foto n.5: Particolare del soggiorno-pranzo dell'appartamento situato al piano terra. Sullo sfondo la porta di collegamento al disimpegno.

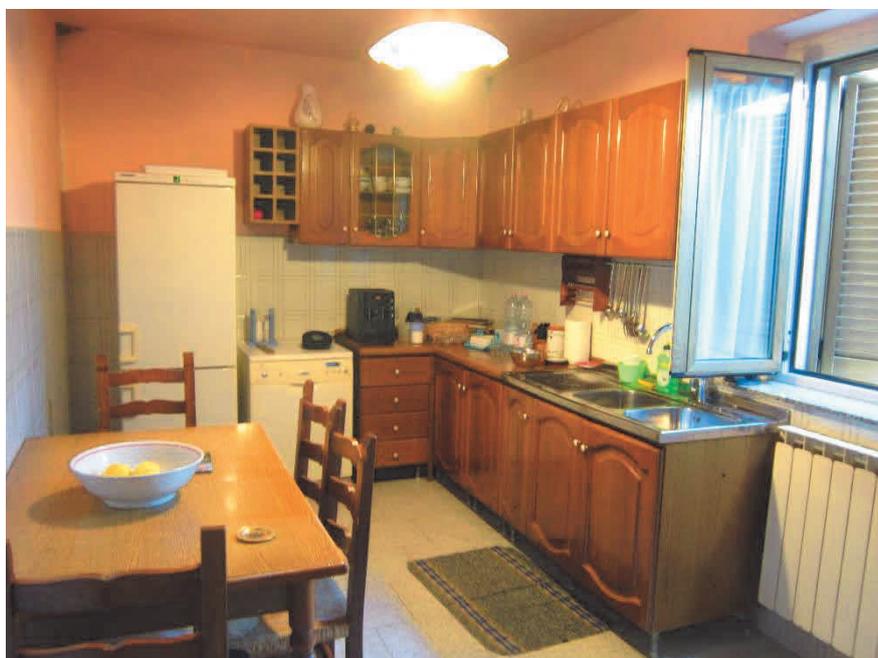
Foto n.6: Particolare della cucina al piano terra. Sulla destra si notano il radiatore e la finestra con affaccio sul prospetto est con infissi e persiane di protezione in alluminio.

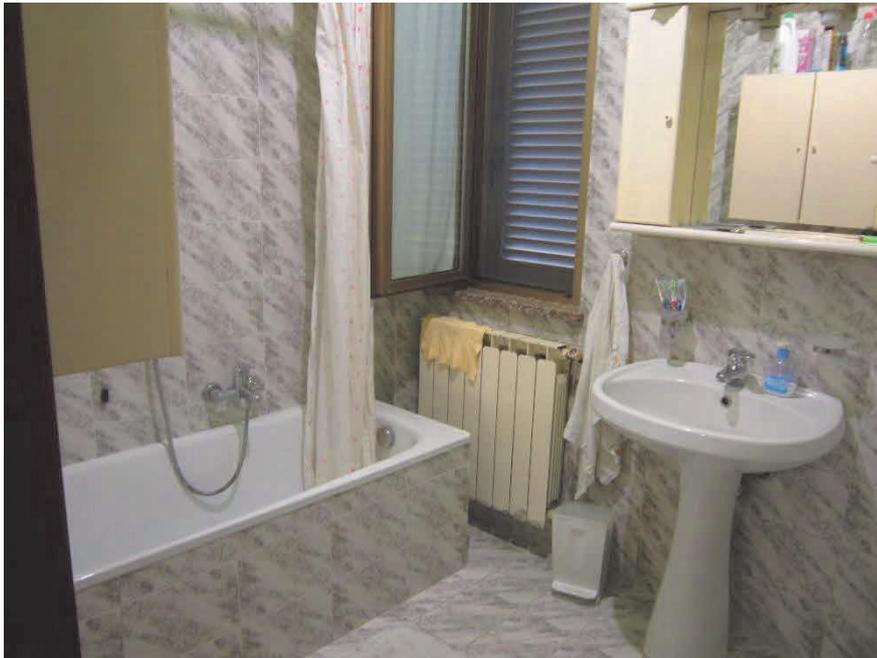
Foto n.7: Particolare interno del bagno al piano terra. Il pavimento è in ceramica, le pareti sono rivestite in mattonelle di ceramica fino ad un'altezza di 2,40 ml.

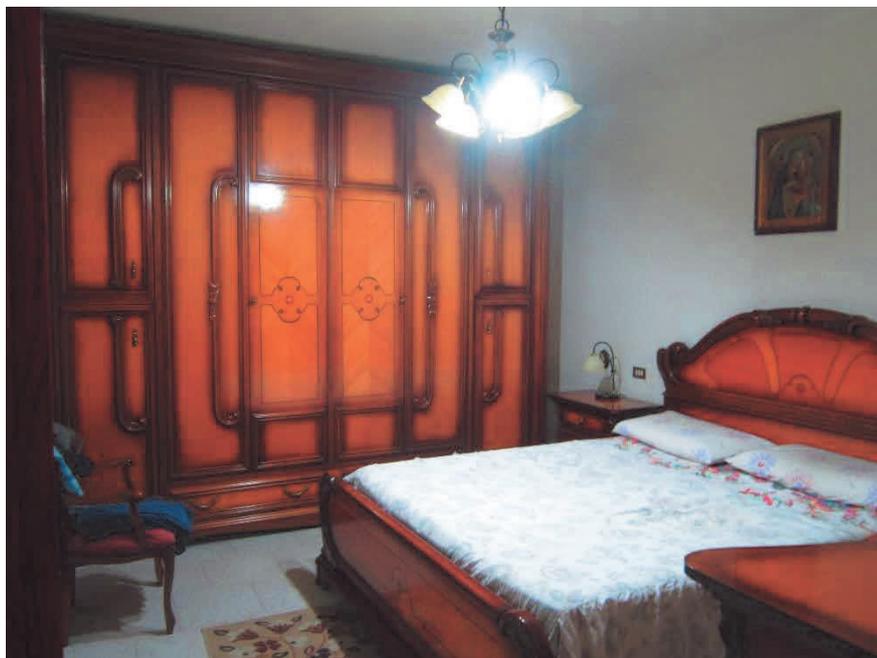
Foto n.8: Particolare di una delle due camere matrimoniali del piano terra.

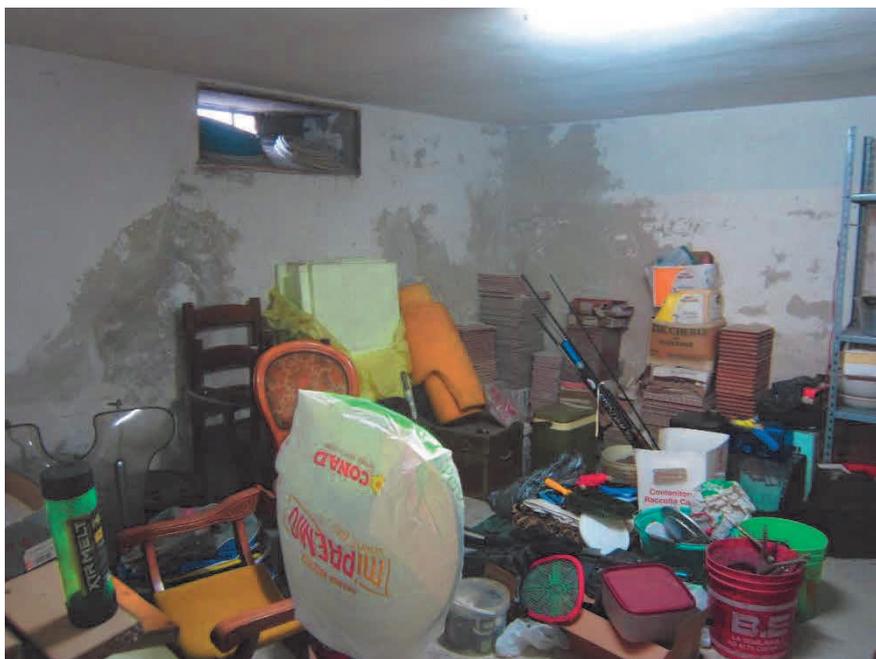
Foto n.9: Particolare del vano accessorio di competenza dell'appartamento al piano terra che risulta non rifinito. Visibile sullo sfondo l'apertura a bocca di lupo.

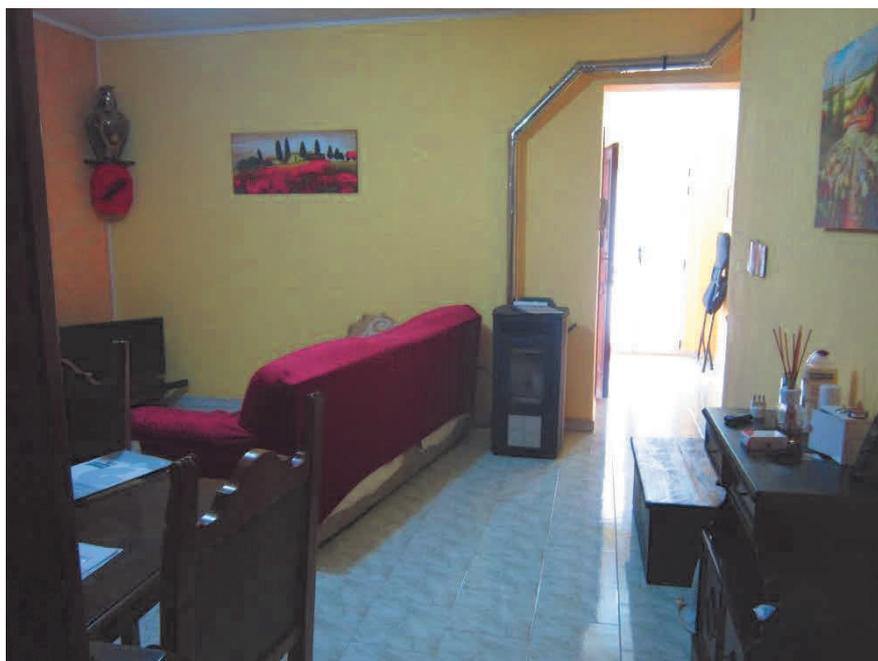
Foto n.10: Particolare del soggiorno al piano secondo. Sullo sfondo è visibile la porta d'ingresso all'appartamento e la portafinestra di accesso al terrazzo.

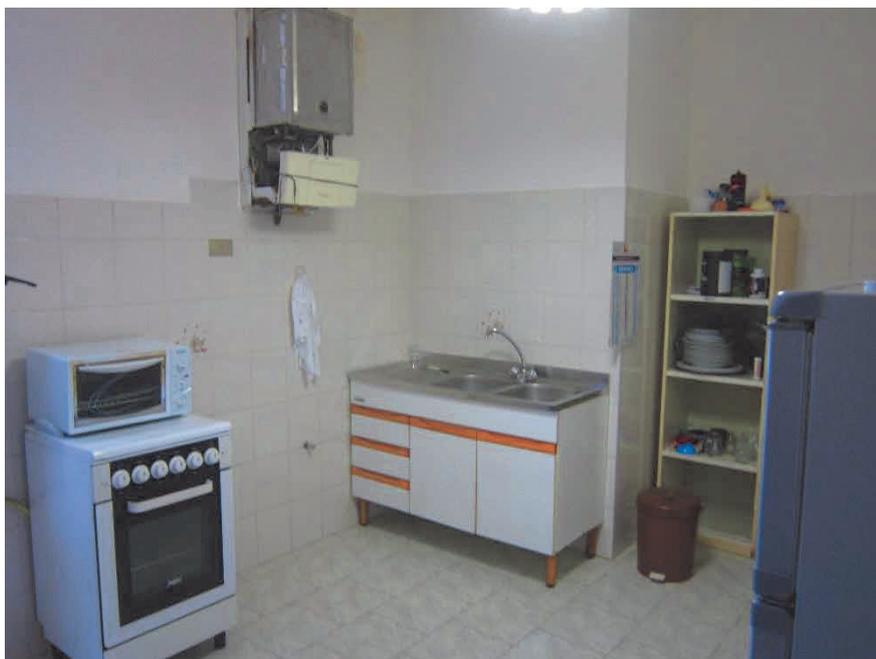
Foto n.11: Particolare della cucina al piano secondo. Le pareti, intonacate e tinteggiate, sono rivestite con piastrelle in ceramica fino ad un'altezza di ml 1,60. È visibile la caldaia alimentata a gas metano.

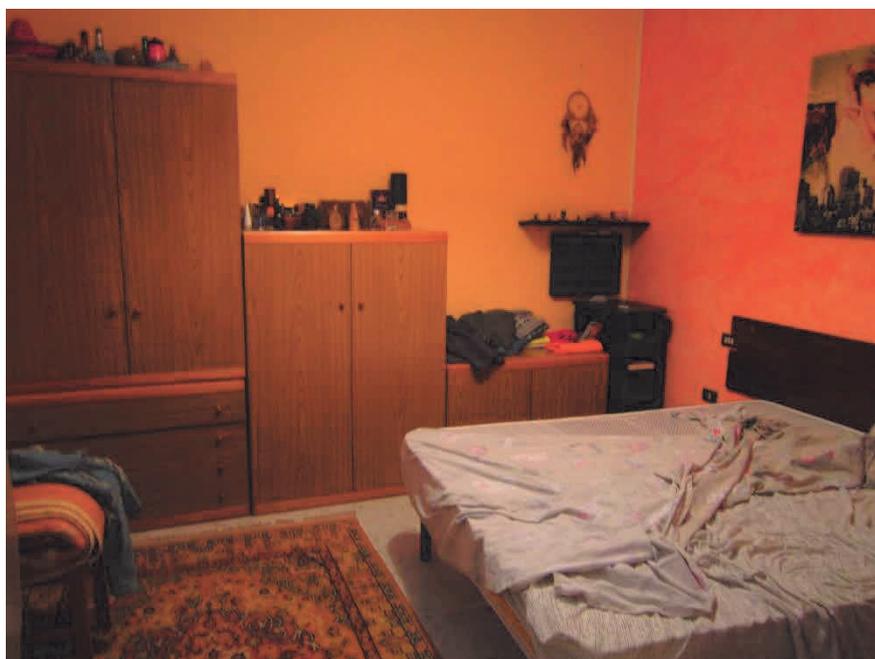
Foto n.12: Particolare di una camera matrimoniale del piano secondo. Il pavimento è in monocottura e le pareti sono intonacate e tinteggiate.

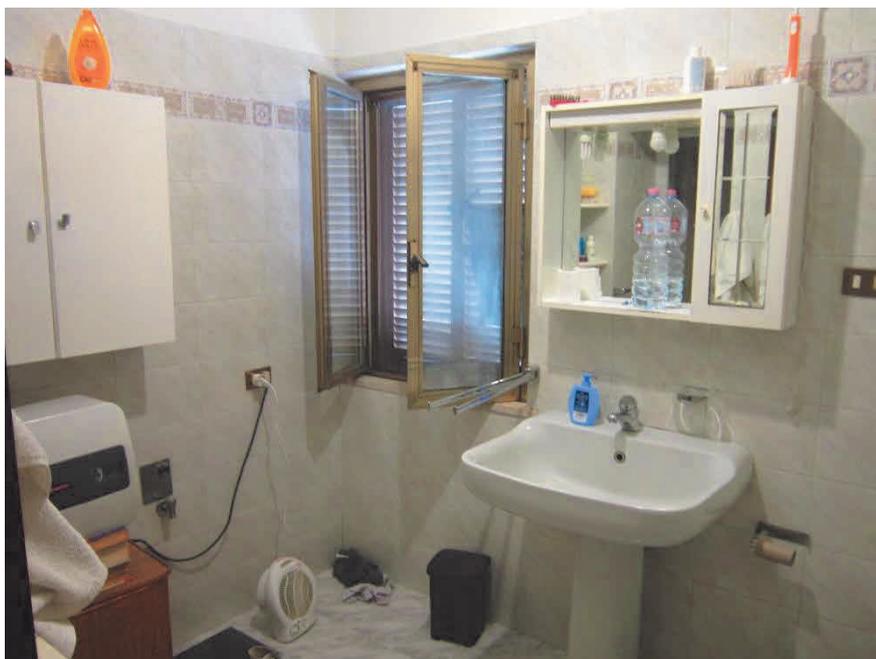
Foto n.13: Particolare interno del bagno al piano secondo dotato di finestra con affaccio sul prospetto est. Il pavimento è in ceramica, le pareti sono rivestite in mattonelle di ceramica fino ad un'altezza di 2,40 ml.

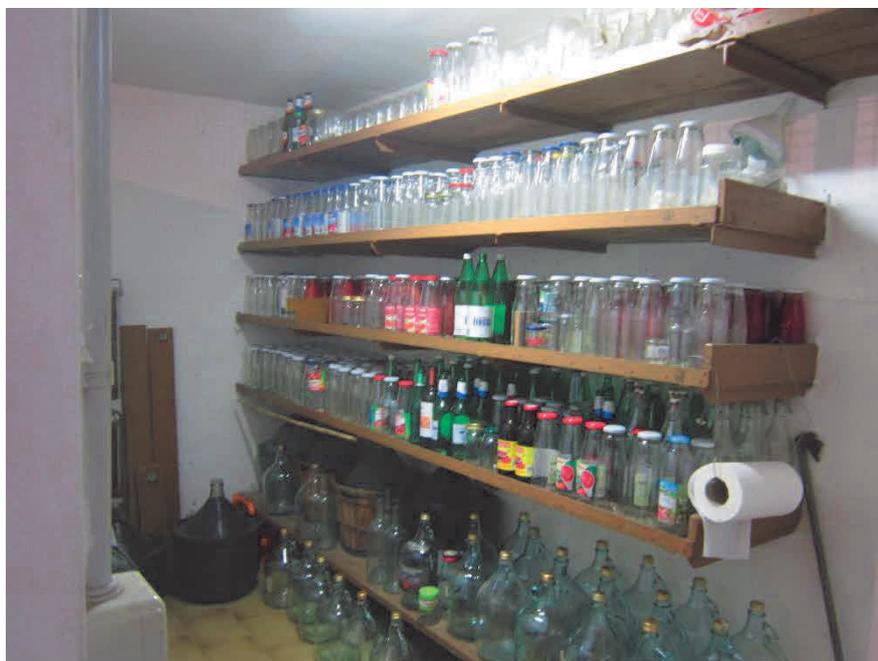
Foto n.14: Particolare del vano accessorio di competenza dell'appartamento al secondo piano, rifinito con pareti intonacate e tinteggiate e dotato di pavimento in monocottura.

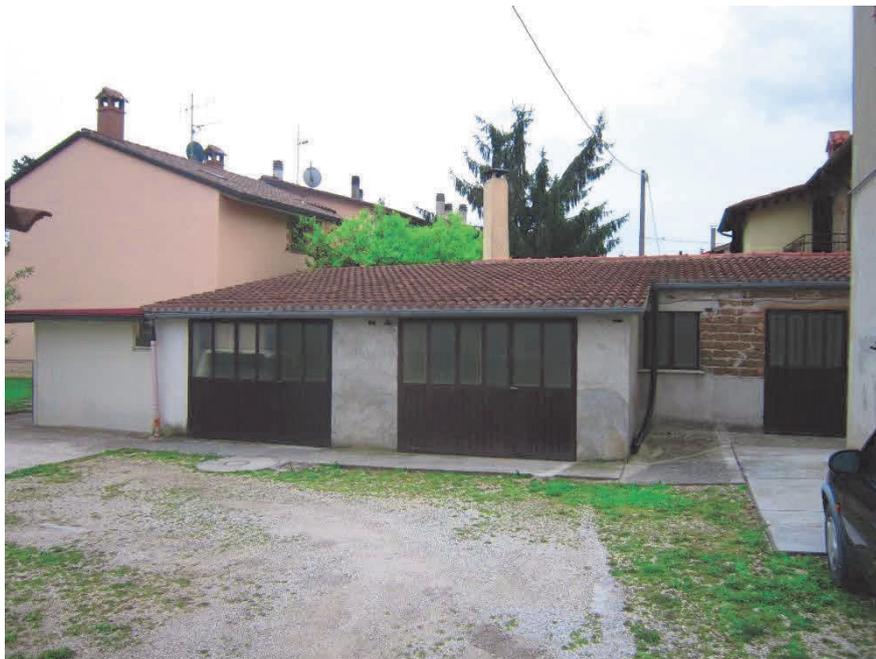
Foto n.15: Particolare dei locali costruiti in aderenza al fabbricato principale costituiti (da destra verso sinistra) dal fondo magazzino e dall'attiguo garage di altra proprietà non eseguiti e dal garage eseguito (subalterno 5) con parte dell'ampliamento non autorizzato. Gli accessi sono delimitati da porte in acciaio e vetro.

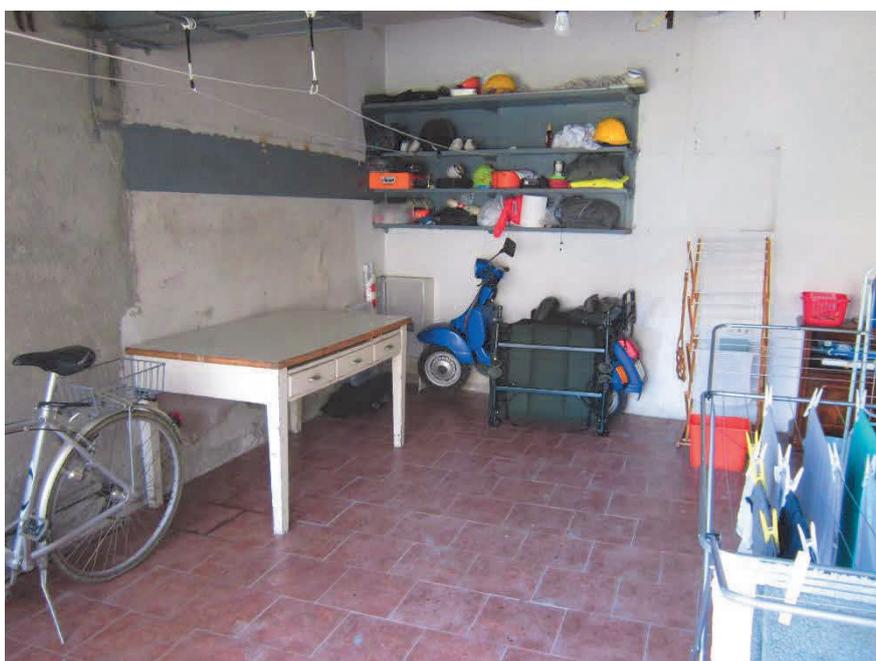
Foto n.16: Particolare interno del garage non eseguito (subalterno 4) indicato nella precedente perizia di stima depositata il 23 agosto 2019, che evidenziava uno scambio relativamente all'uso dei due garages rispetto alla proprietà (subalterno 4 attribuito a Pannacci Giuseppe e utilizzato da Pannacci Adriano e subalterno 5 attribuito a Pannacci Adriano e utilizzato da Pannacci Giuseppe)

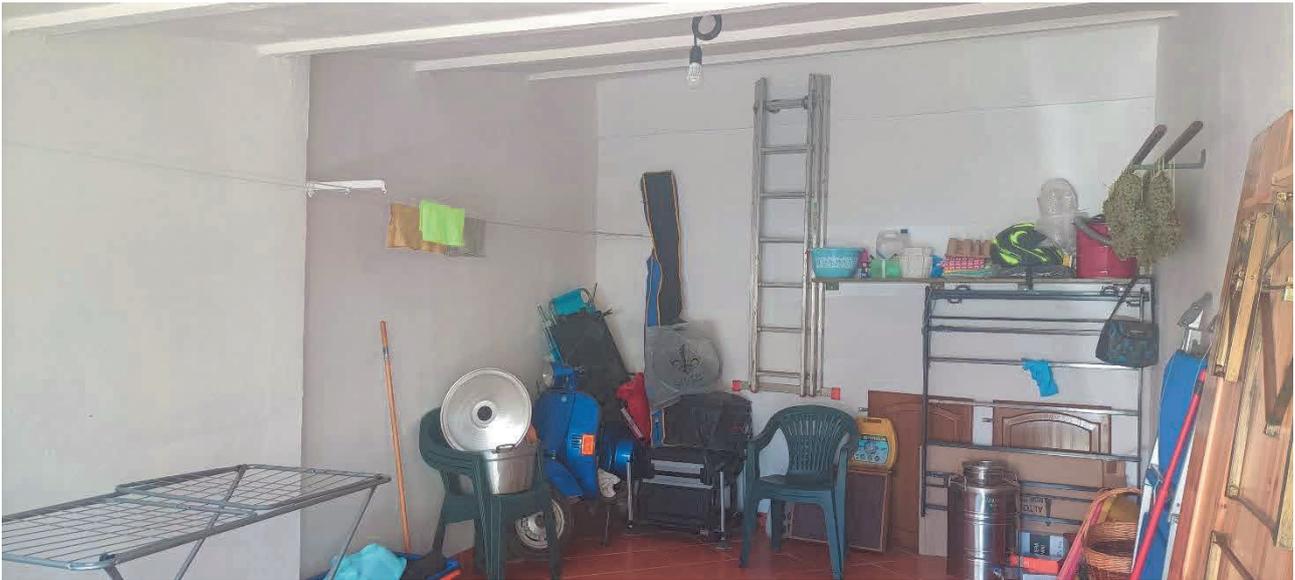
Foto n.17: Particolare interno del garage esecutato (subalterno 5). Oggi si è ristabilito il giusto utilizzo dei garage con la proprietà effettiva a seguito di scambio tra le parti.

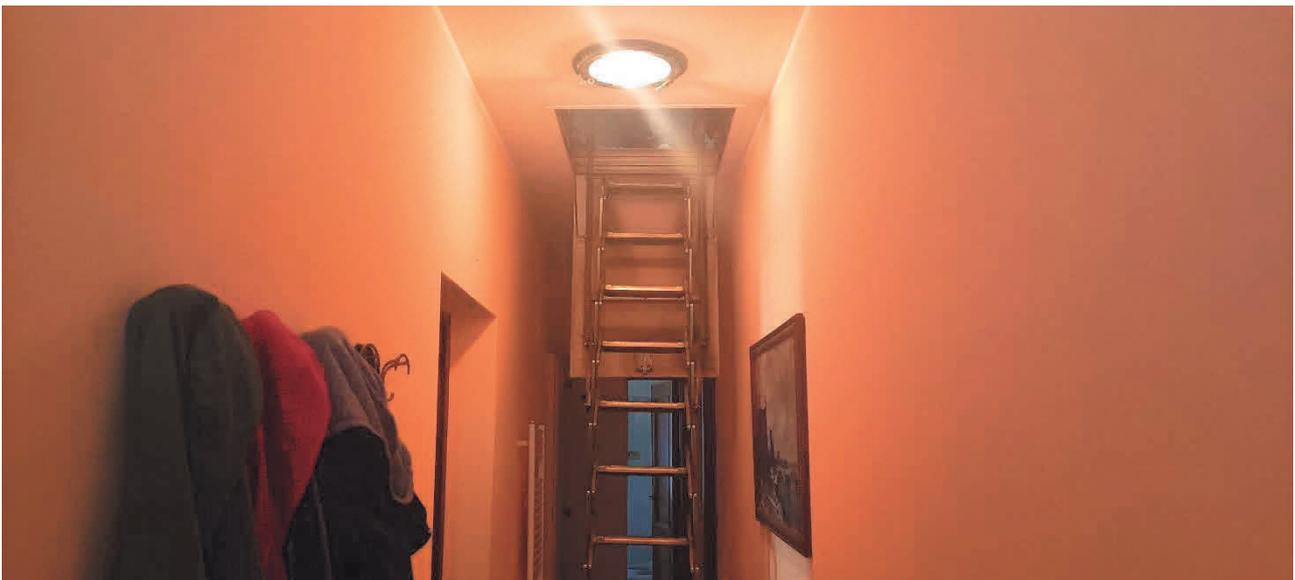
Foto n.18: Particolare dell'accesso al sottotetto semipraticabile interno al subalterno 11 di proprietà esclusiva e costituito da una botola con scala telescopica retraibile.

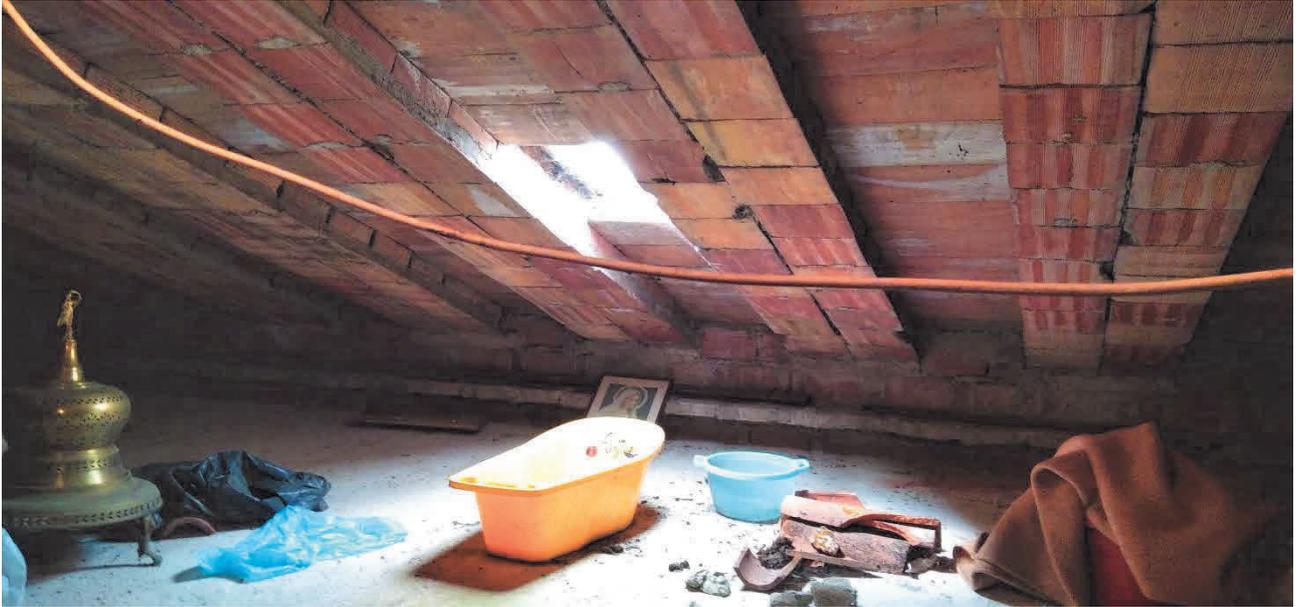
Foto n.19: Particolare interno del sottotetto semipraticabile con il piccolo accesso delimitato da infisso metallico con vetro che permette l'ispezione del tetto.

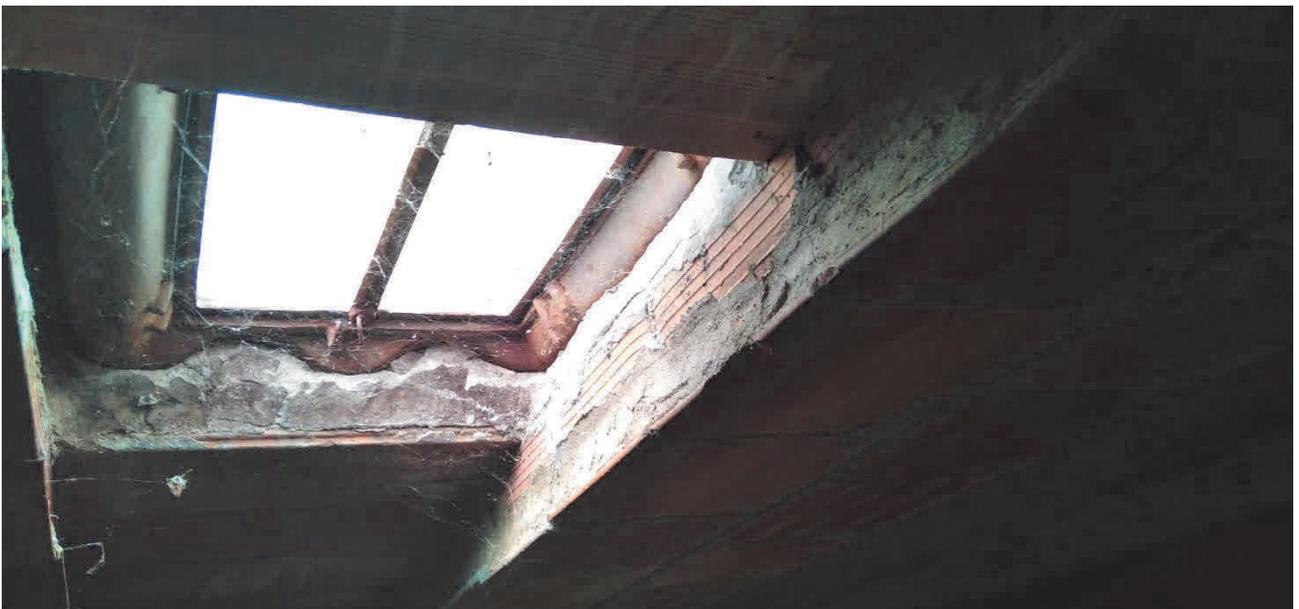
Foto n.20: Altro particolare dell'apertura che permette l'ispezione del tetto.
