ALLEGATO N. 20 - DOCUMENTAZIONE FOTOGRAFICA

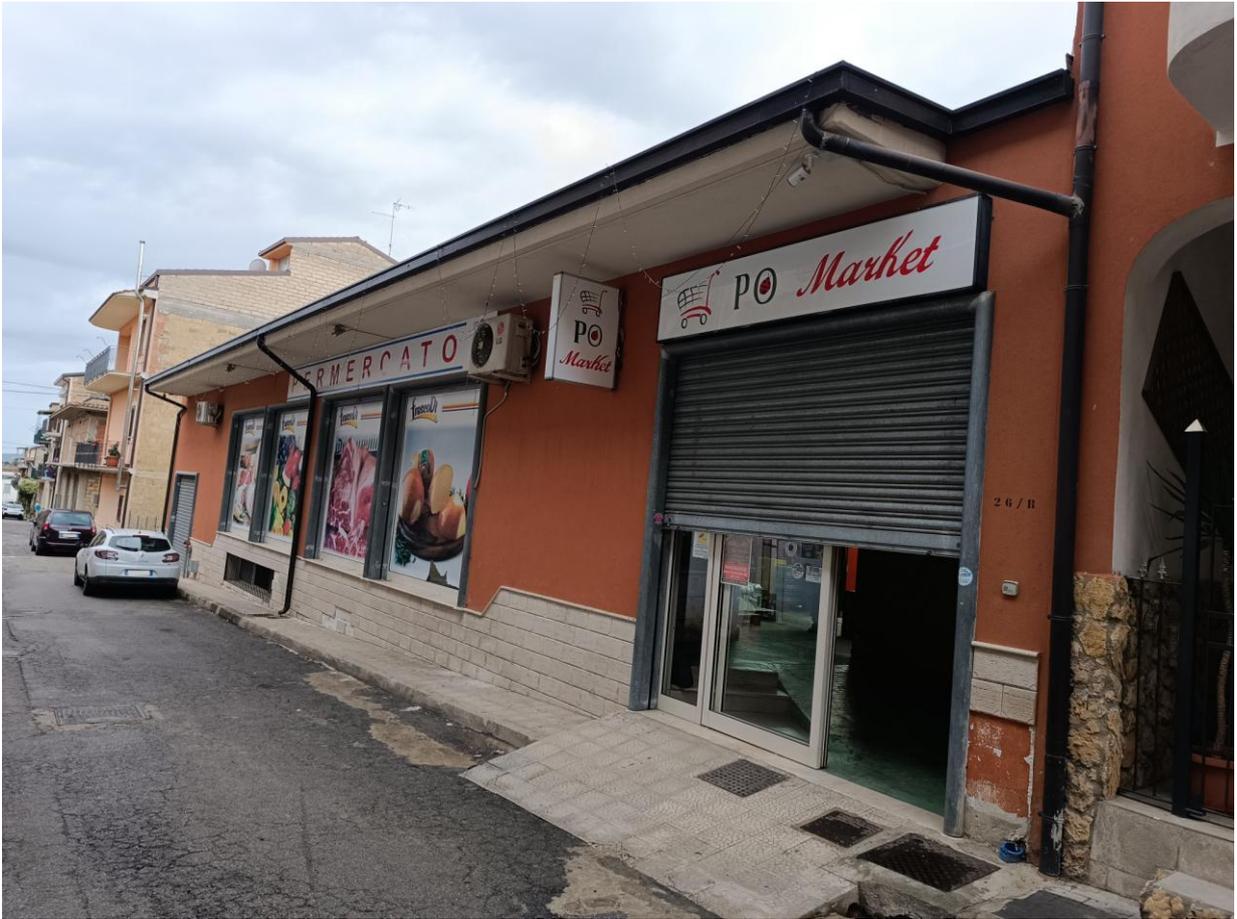
Foto n. 1 - Vista esterna dalla via Arno del fabbricato oggetto di pignoramento

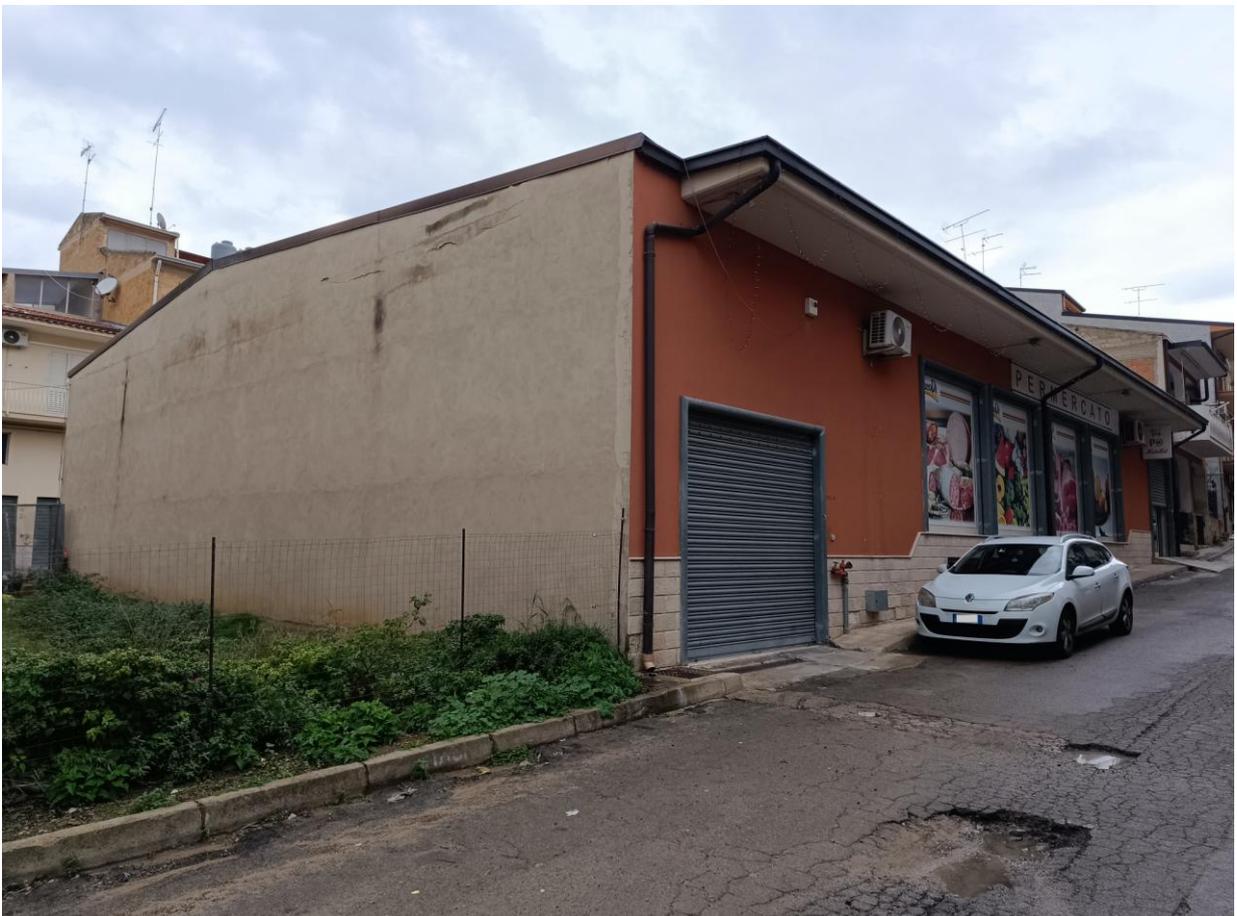
Foto n. 2 - Vista esterna dalla via Arno del fabbricato oggetto di pignoramento

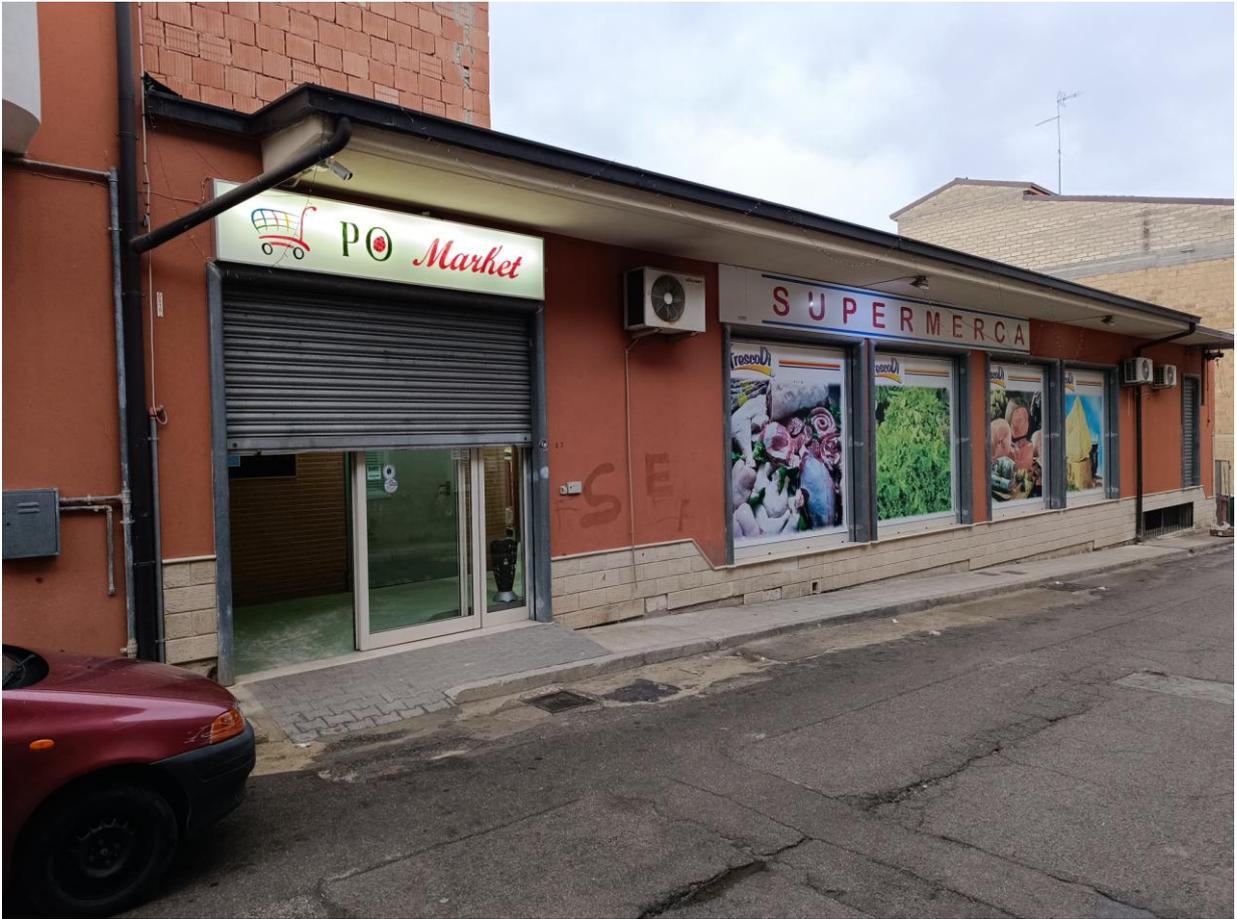
Foto n. 3 - Vista esterna dalla via Tevere del fabbricato oggetto di pignoramento

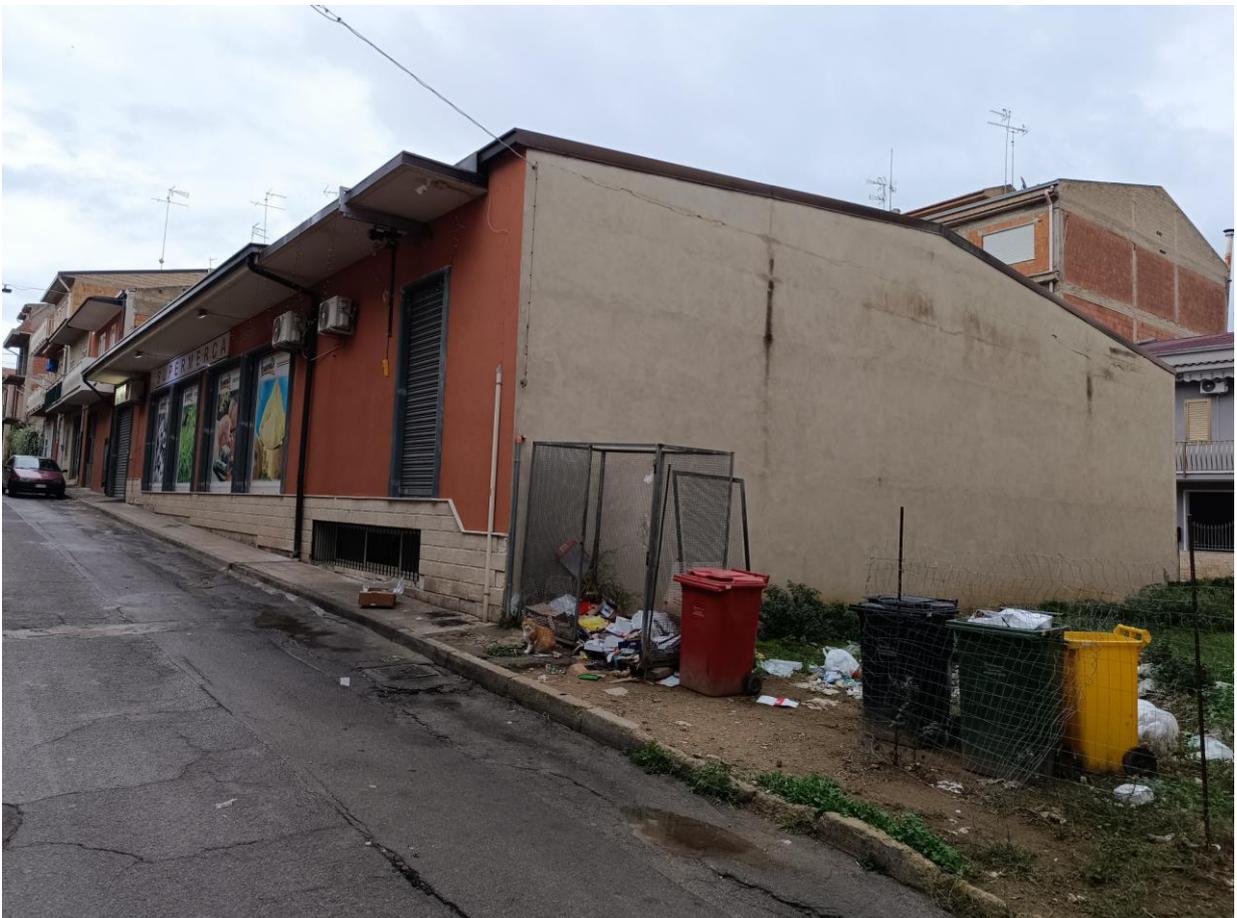
Foto n. 4 - Vista esterna dalla via Tevere del fabbricato oggetto di pignoramento

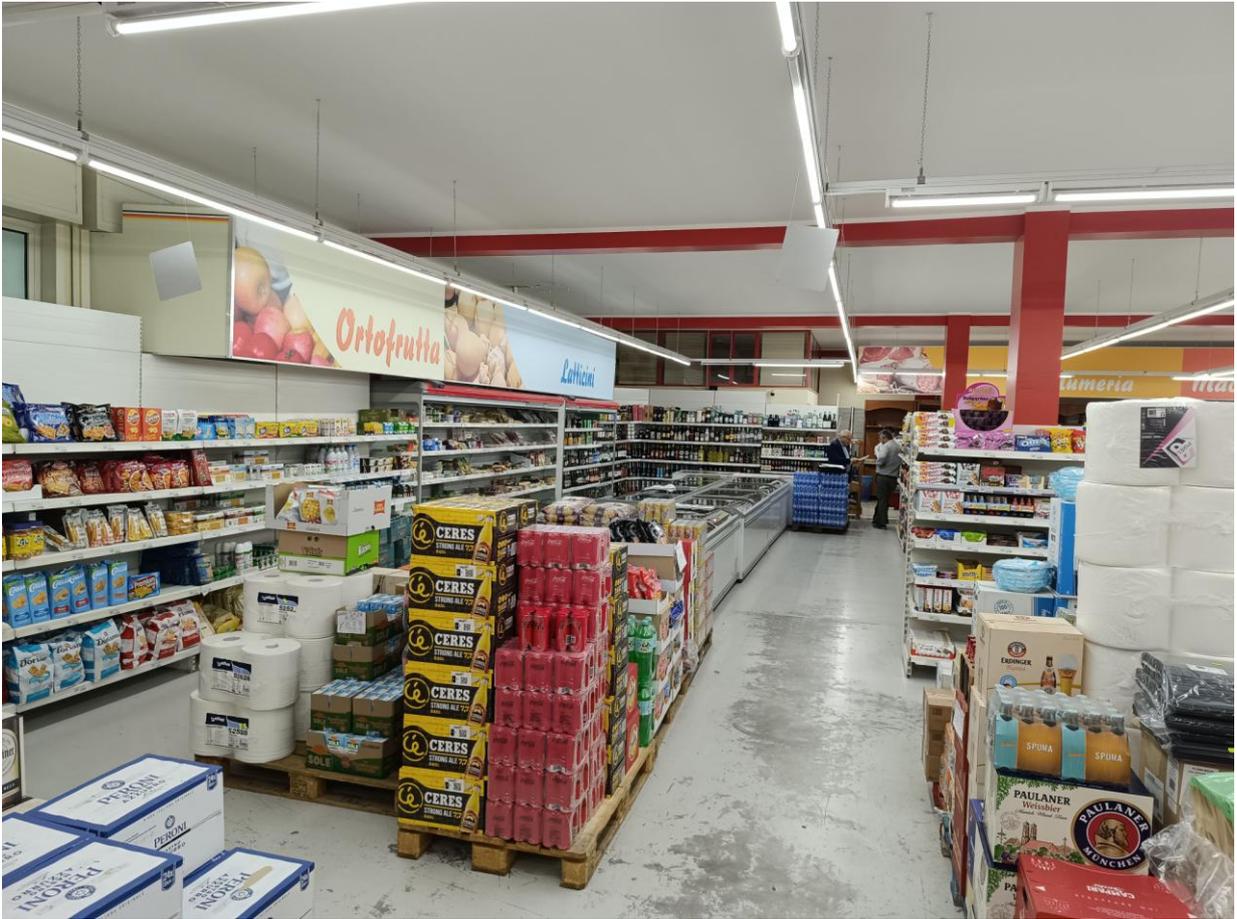
Foto n. 5 - Vista interna del supermercato al piano terra del fabbricato oggetto di pignoramento

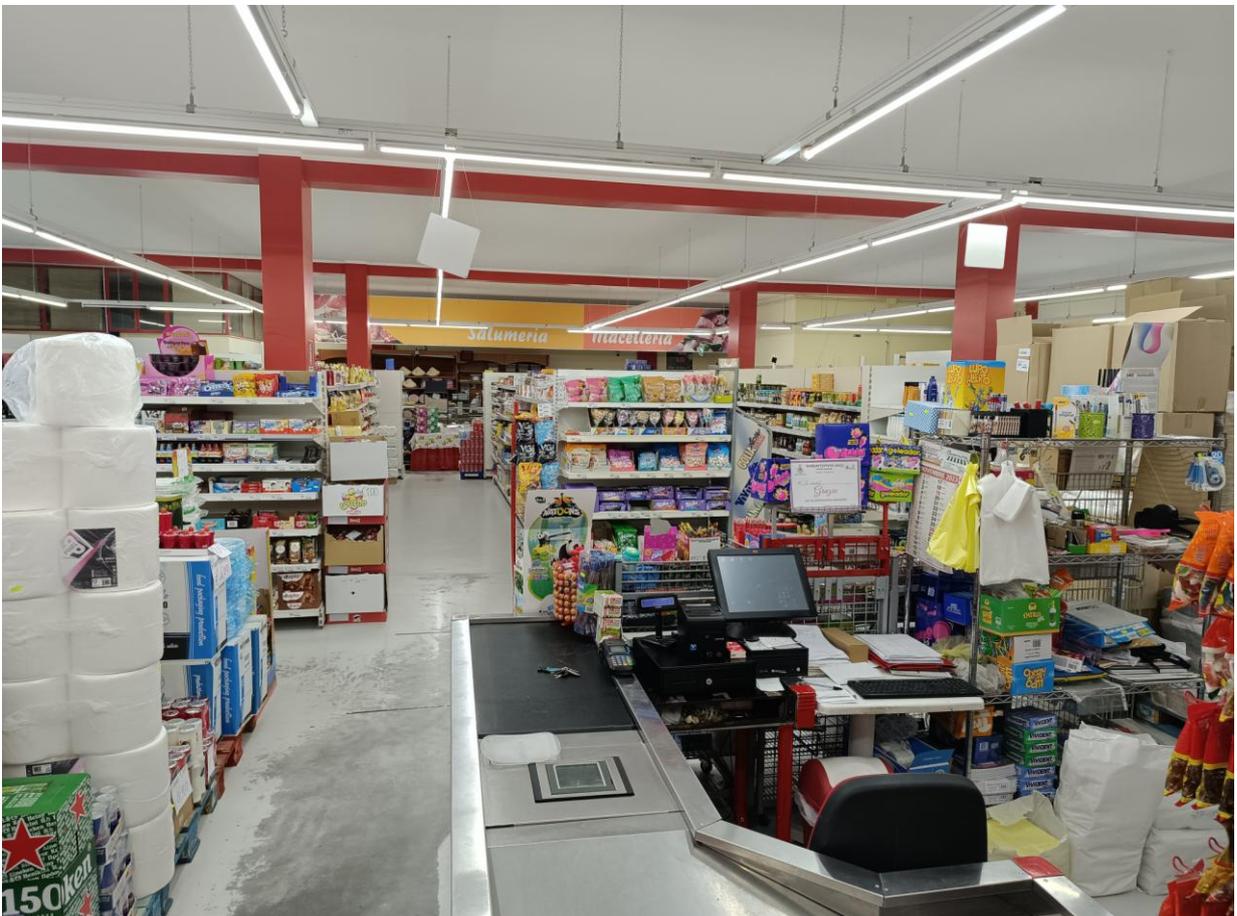
Foto n. 6 - Vista interna del supermercato al piano terra del fabbricato oggetto di pignoramento

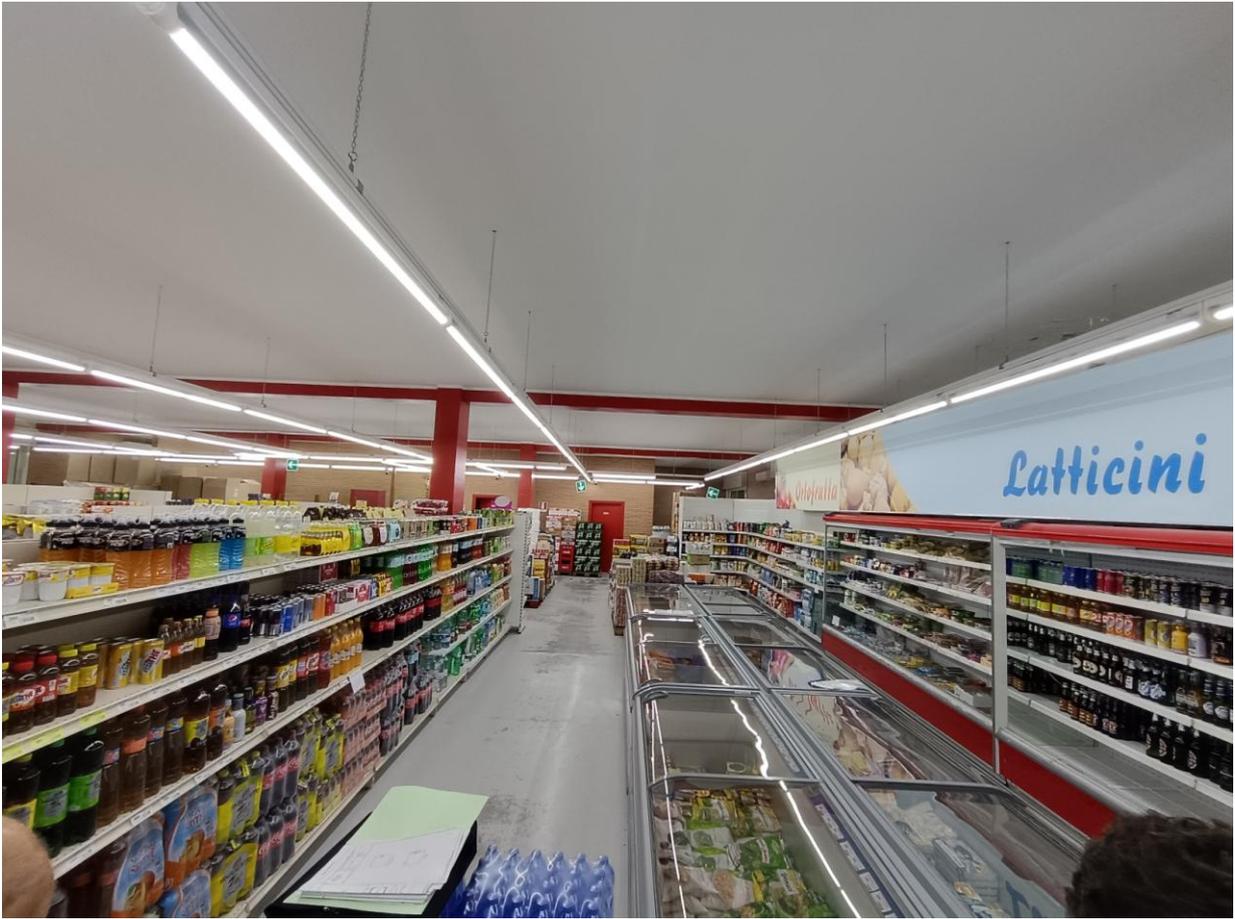
Foto n. 7 - Vista interna del supermercato al piano terra del fabbricato oggetto di pignoramento

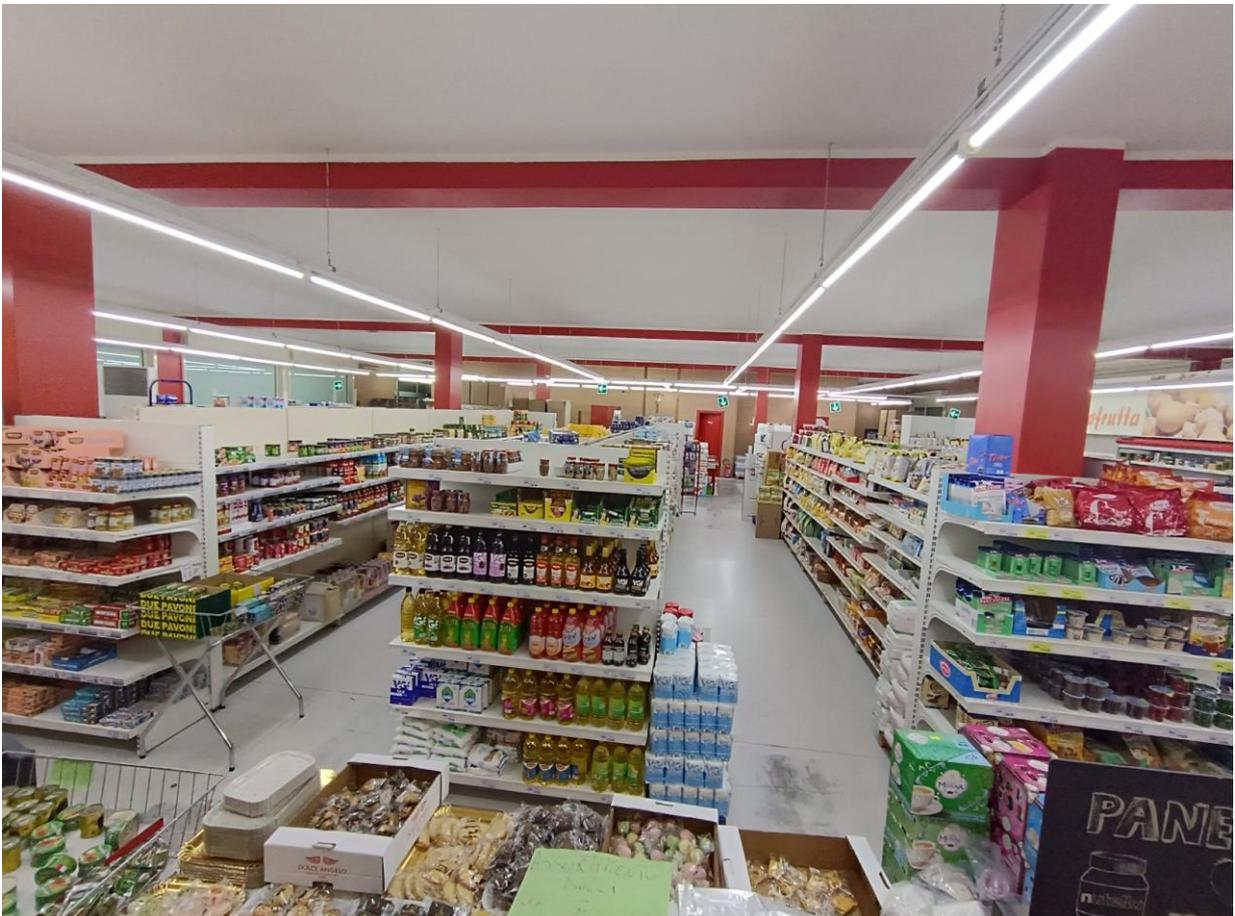
Foto n. 8 - Vista interna del supermercato al piano terra del fabbricato oggetto di pignoramento

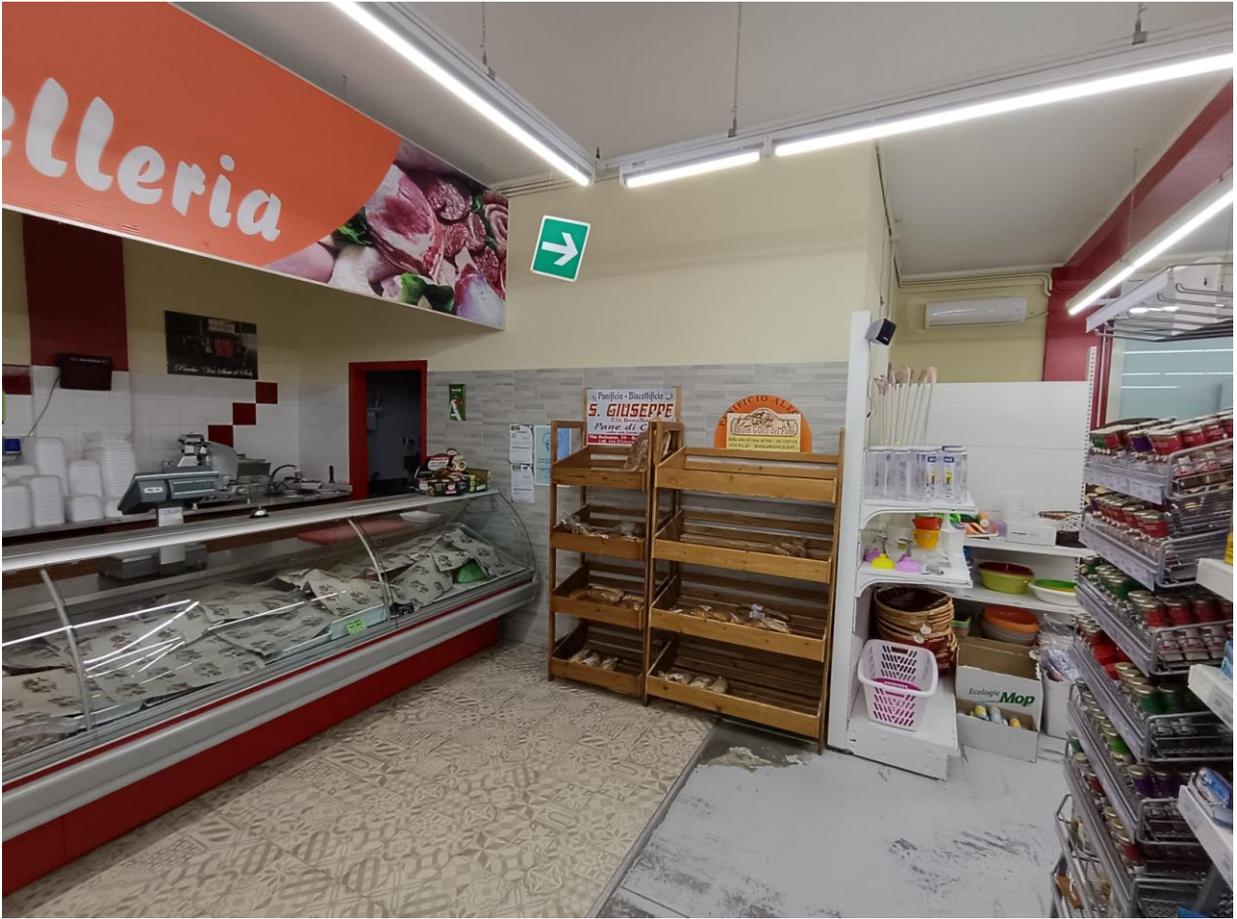
Foto n. 9 - Vista dell'area macelleria del supermercato al piano terra fabbricato oggetto di pignoramento

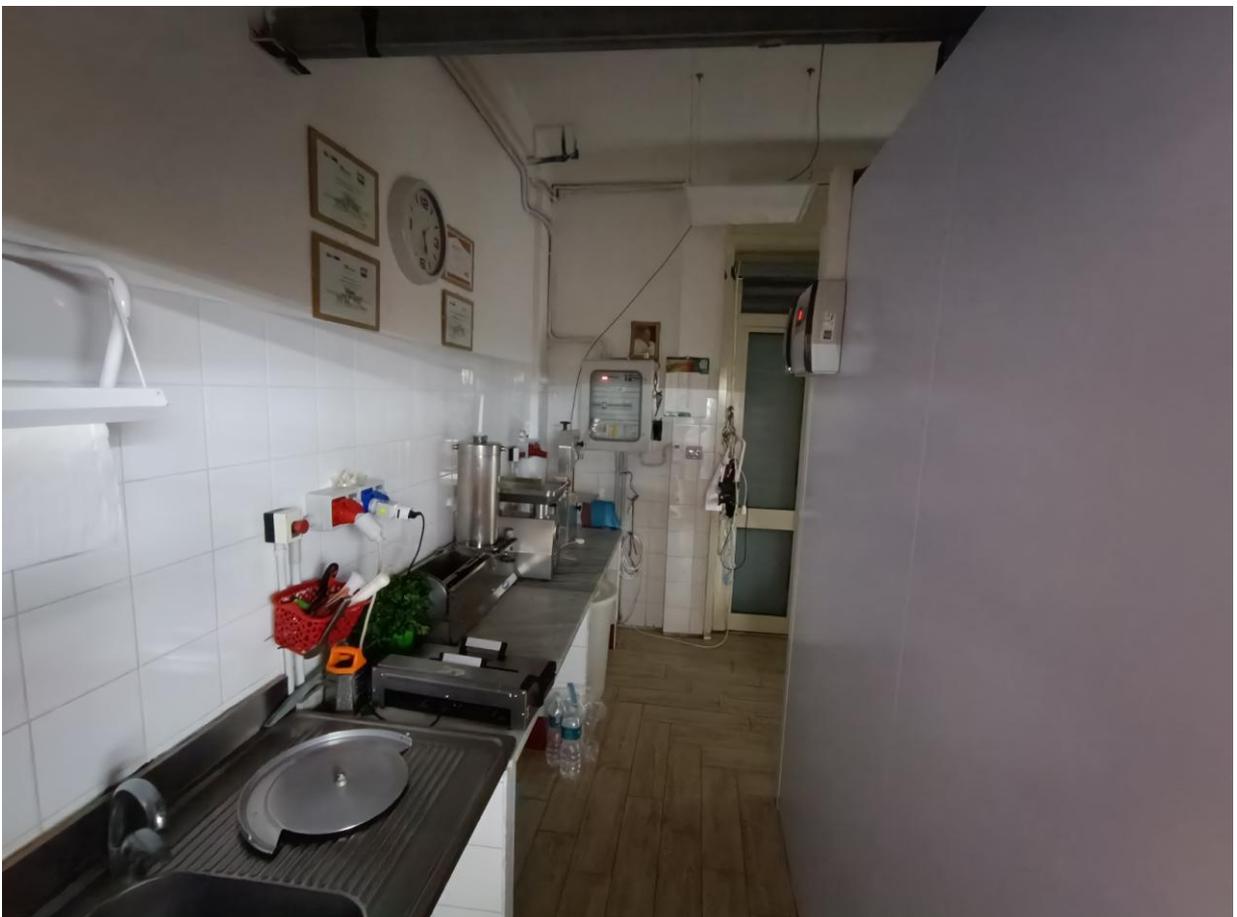
Foto n. 10 - Vista della sala lavorazione carne al piano terra del fabbricato oggetto di pignoramento

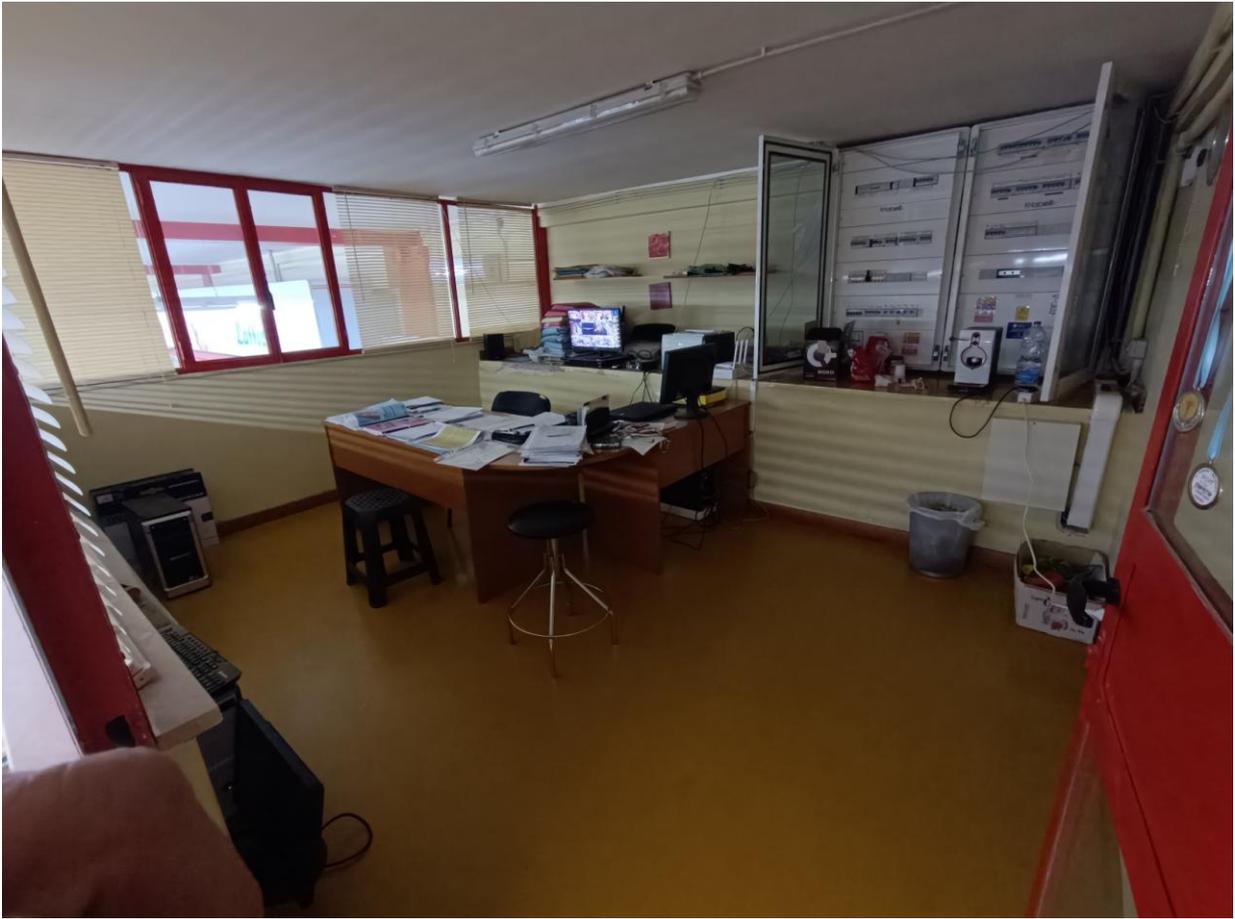
Foto n. 11 - Vista del locale adibito ad ufficio al piano terra del fabbricato oggetto di pignoramento

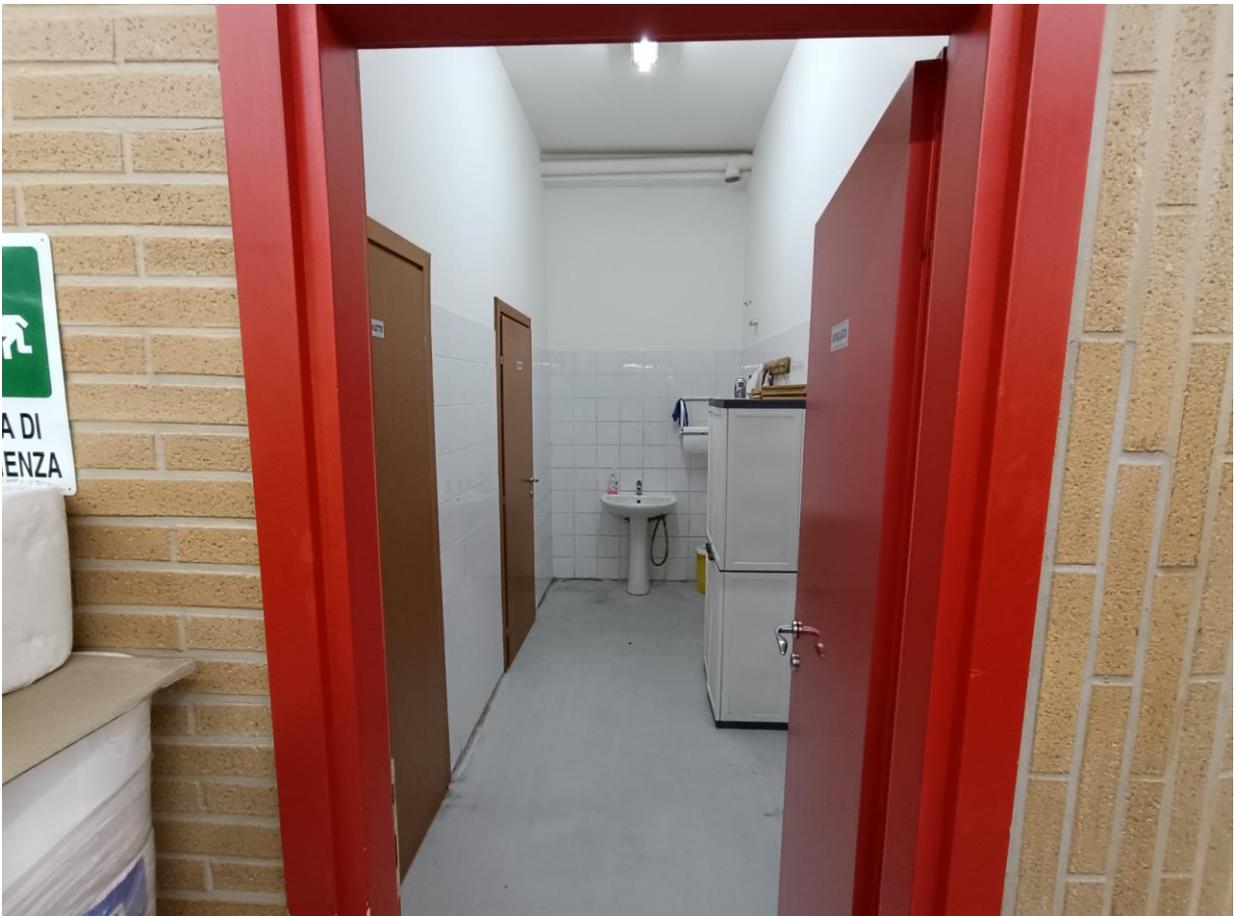
Foto n. 12 - Vista degli spogliatoi al piano terra del fabbricato oggetto di pignoramento

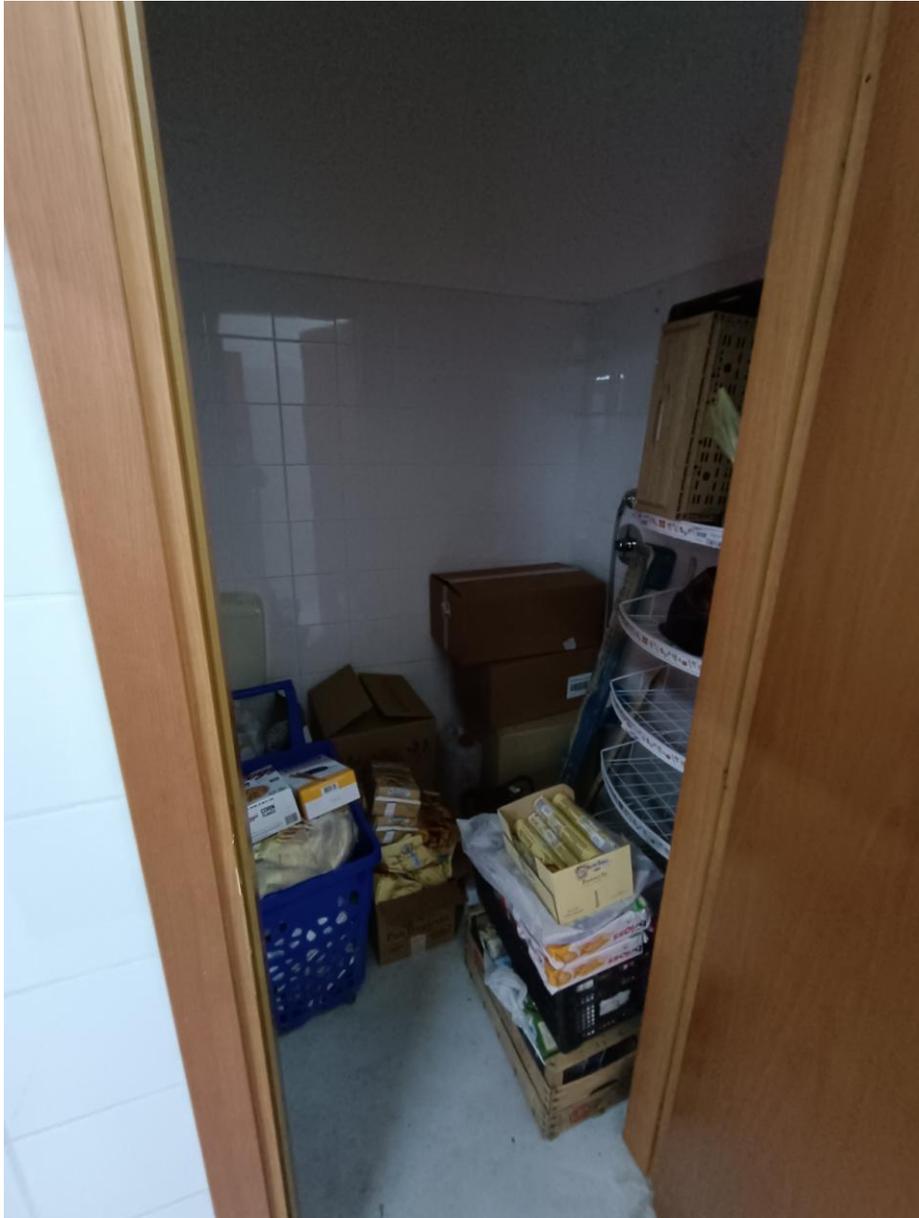
Foto n. 13 - Vista del bagno a servizio degli spogliatoi al piano terra del fabbricato oggetto di pignoramento

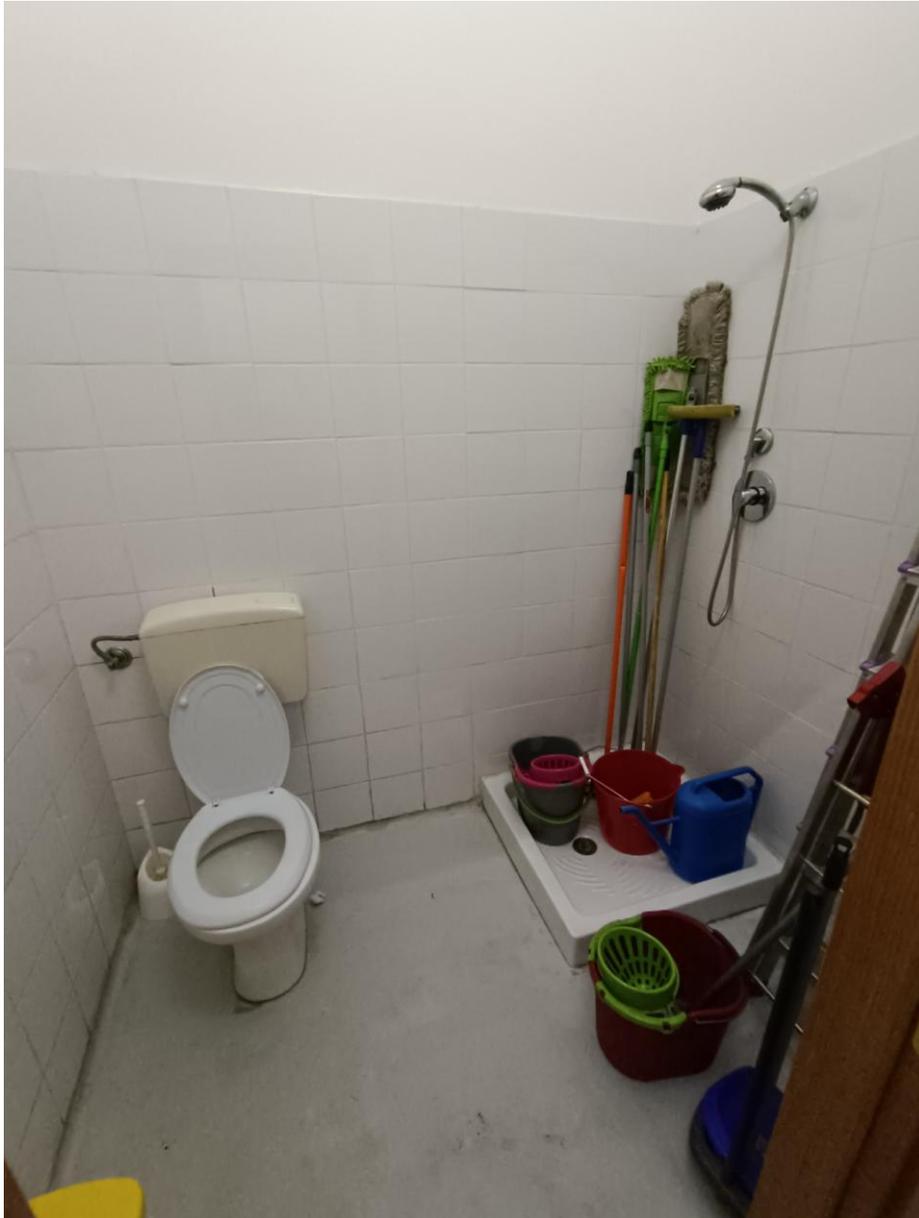
Foto n. 14 - Vista del bagno a servizio degli spogliatoi al piano terra del fabbricato oggetto di pignoramento

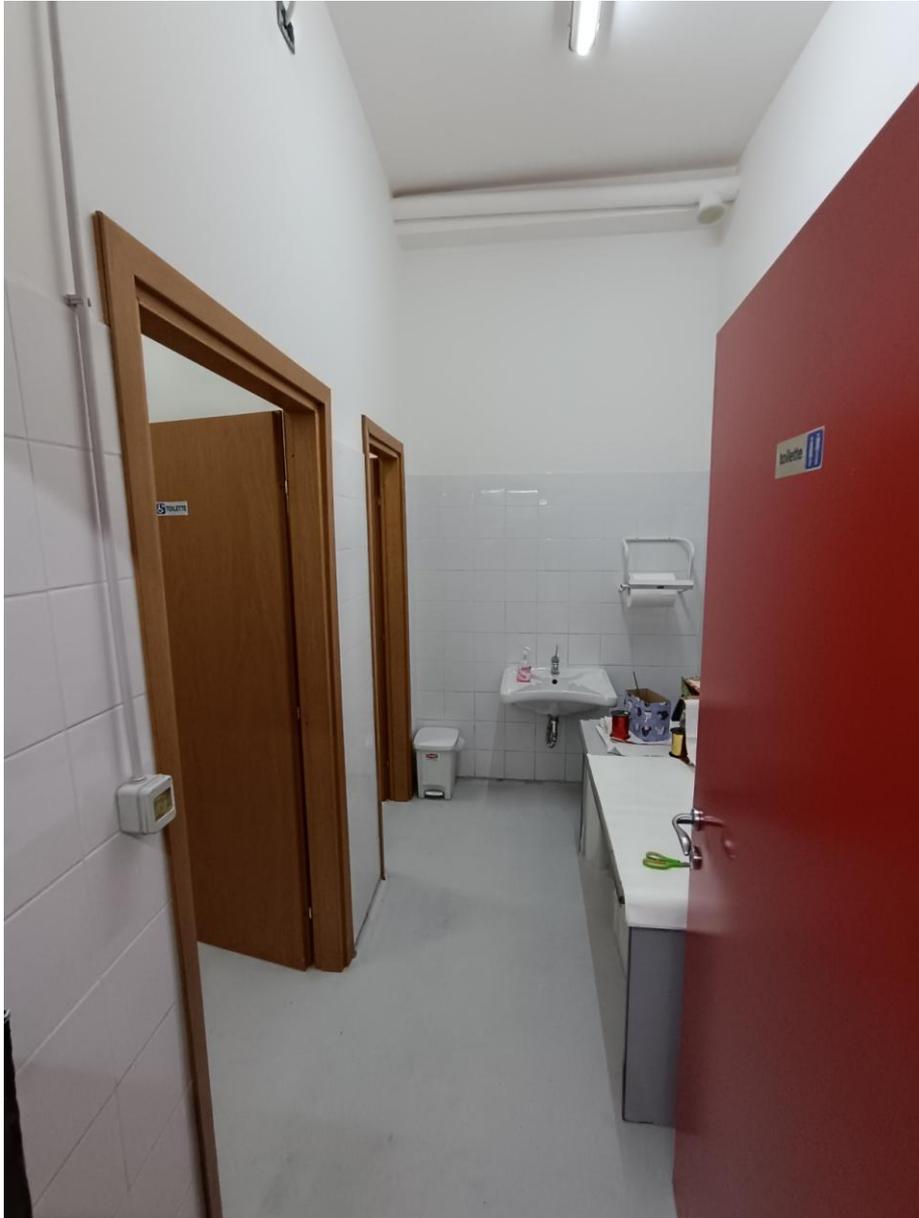
Foto n. 15 - Vista dell'antibagno al piano terra del fabbricato oggetto di pignoramento

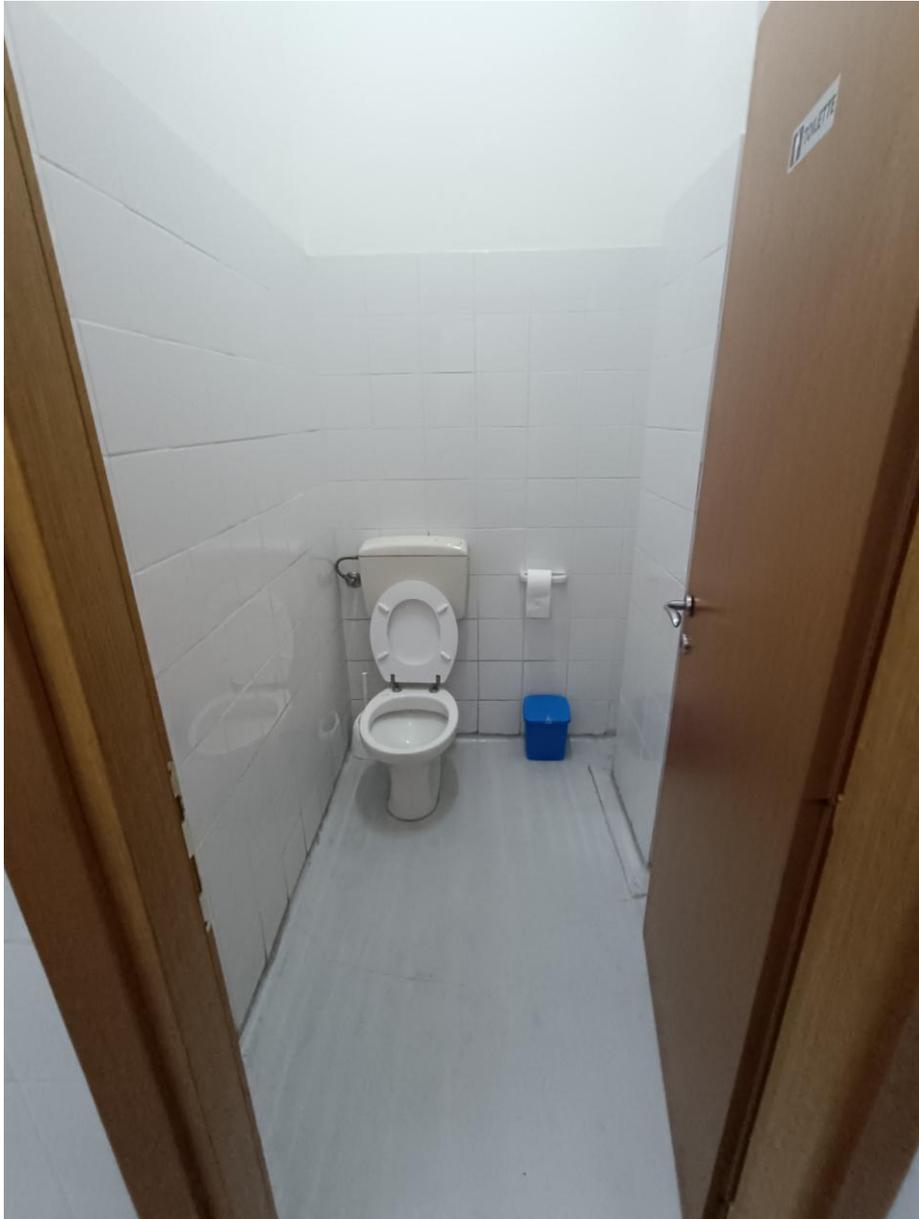
Foto n. 16 - Vista del bagno al piano terra del fabbricato oggetto di pignoramento

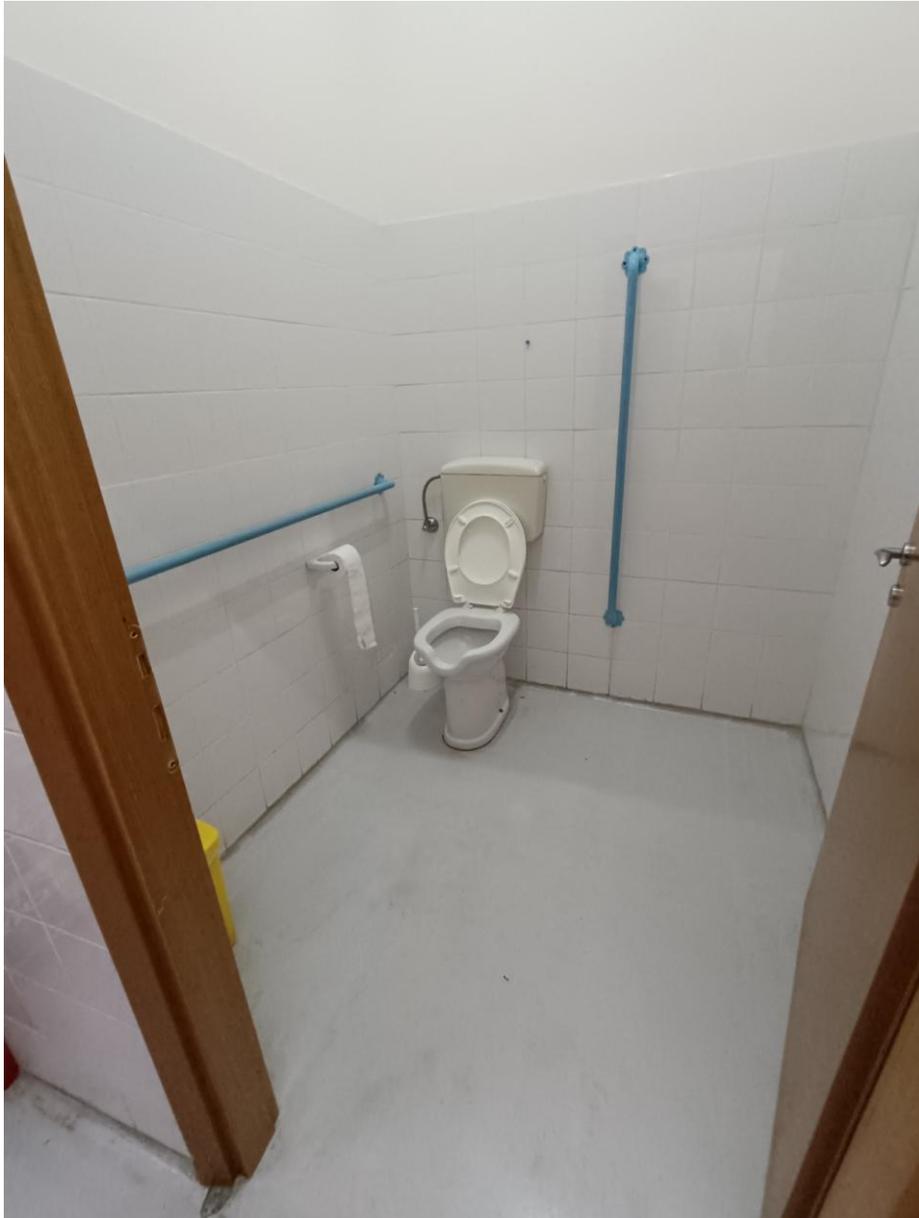
Foto n. 17 - Vista del bagno per portatori di handicap al piano terra del fabbricato oggetto di pignoramento

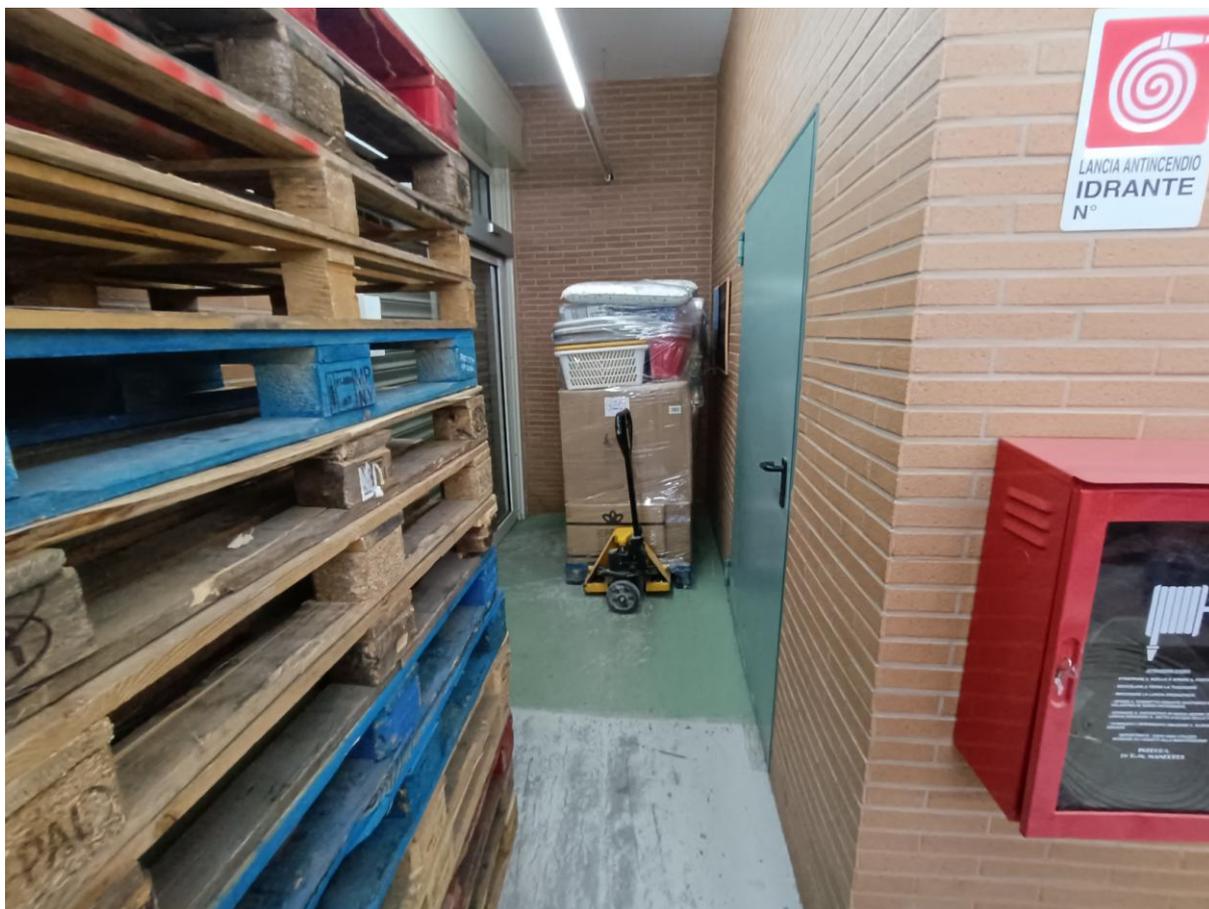
Foto n. 18 - Vista dell'ingresso al piano terra dalla via Tevere e della porta tagliafuoco che apre sul vano scala-ascensore che conduce al piano interrato del fabbricato oggetto di pignoramento

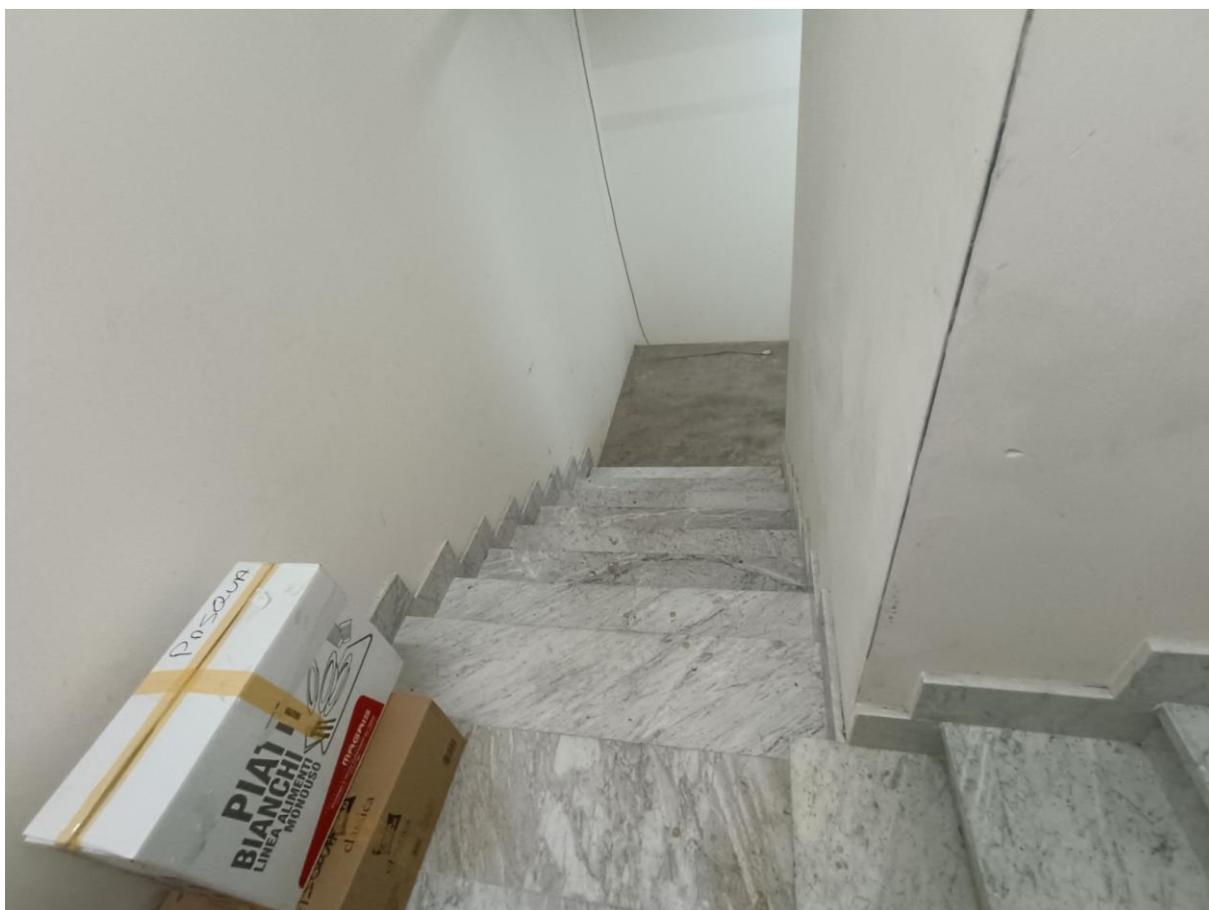
Foto n. 19 - Vista della scala che collega il piano terra con il piano interrato del fabbricato oggetto di pignoramento

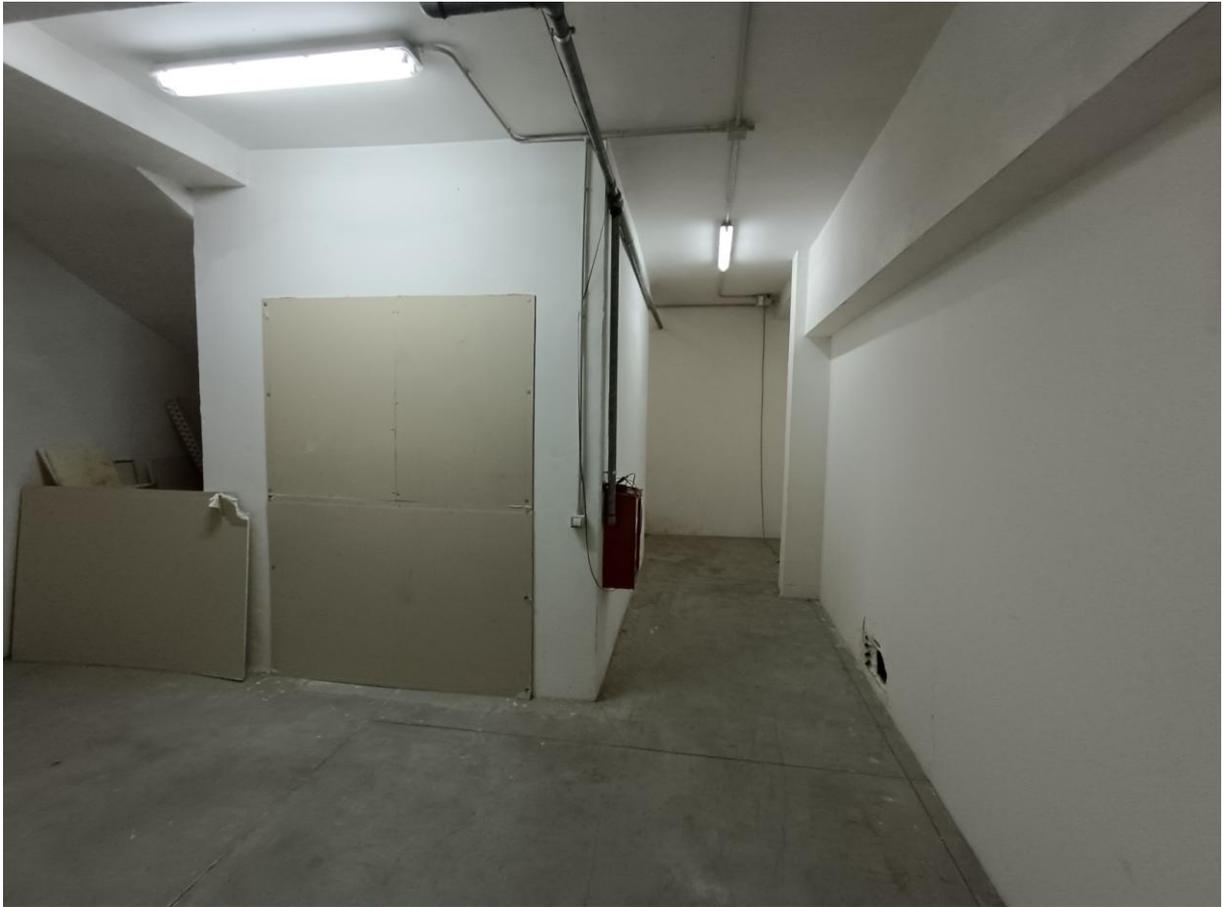
Foto n. 20 - Vista del vano scala-ascensore al piano interrato del fabbricato oggetto di pignoramento
