ALLEGATO N. 20 - DOCUMENTAZIONE FOTOGRAFICA

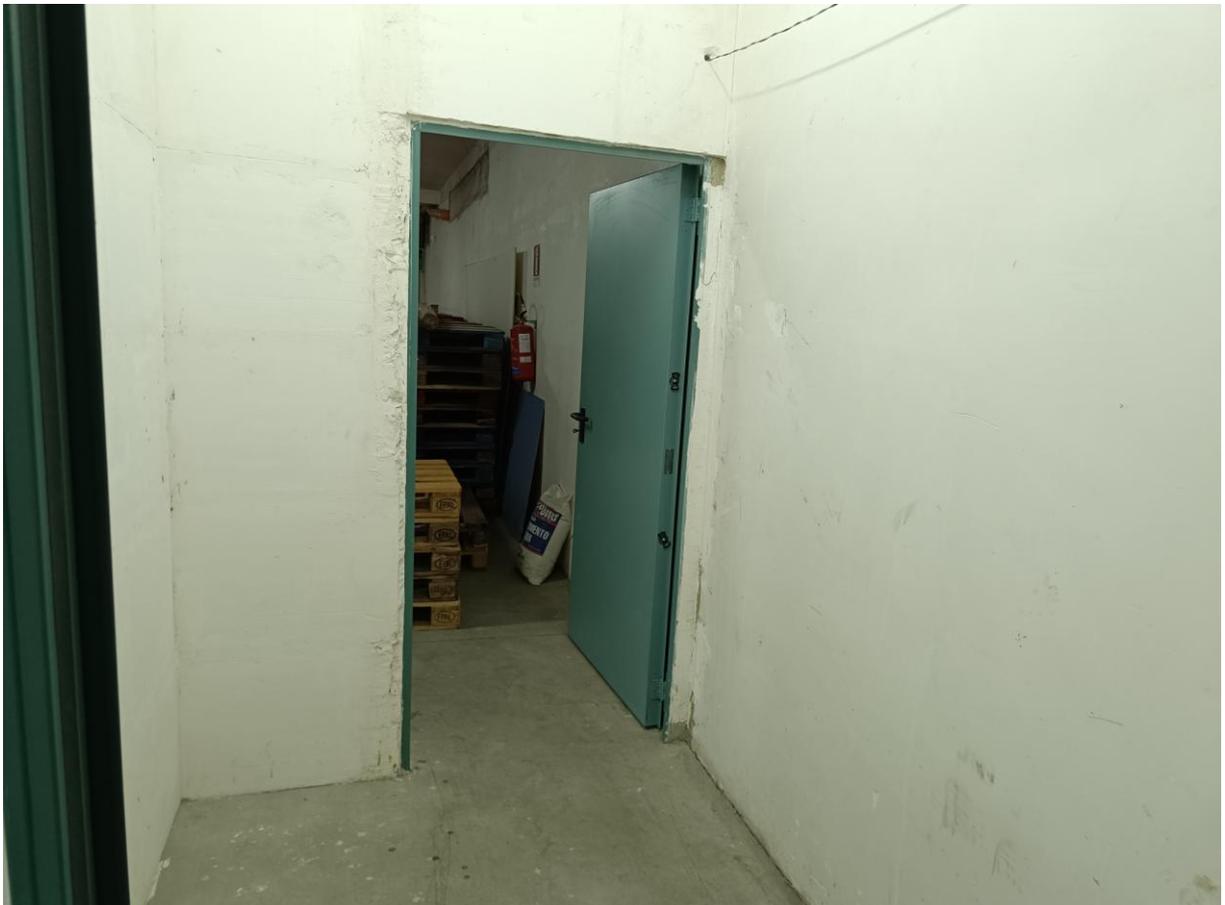
Foto n. 21 - Vista del filtro a prova di fumo posto tra il parcheggio ed il vano scala-ascensore al piano interrato del fabbricato oggetto di pignoramento

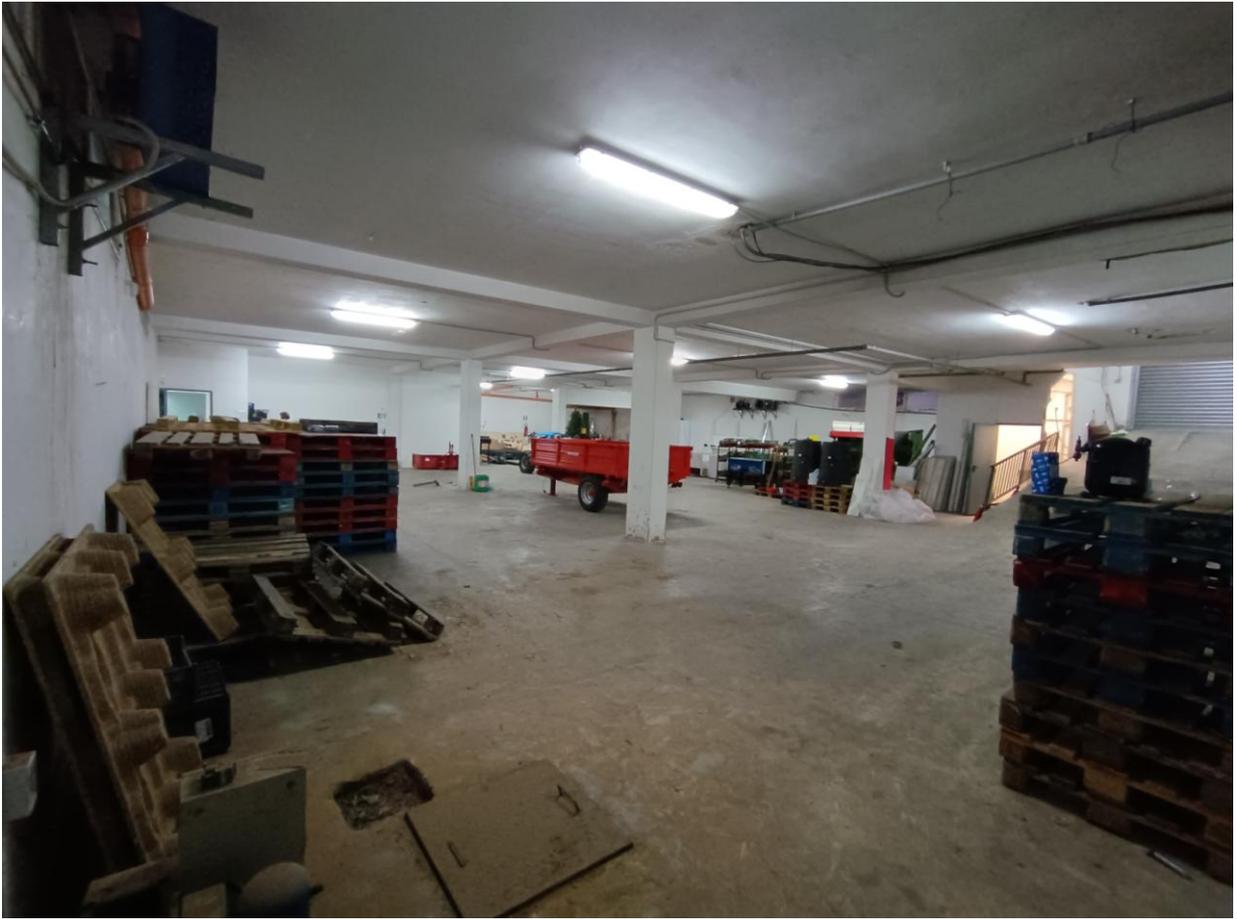
Foto n. 22 - Vista del parcheggio al piano interrato del fabbricato oggetto di pignoramento

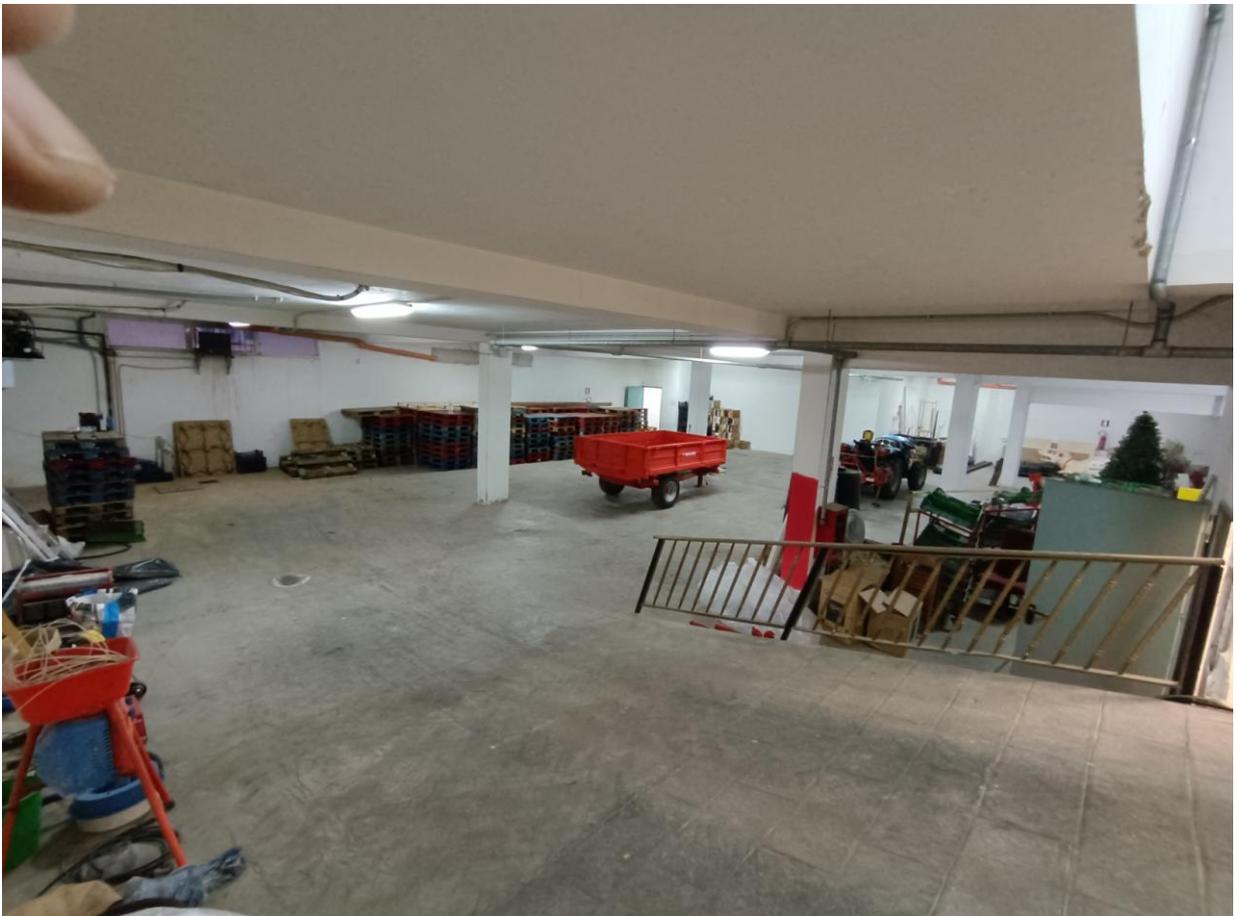
Foto n. 23 - Vista del parcheggio al piano interrato del fabbricato oggetto di pignoramento e della rampa di accesso allo stesso

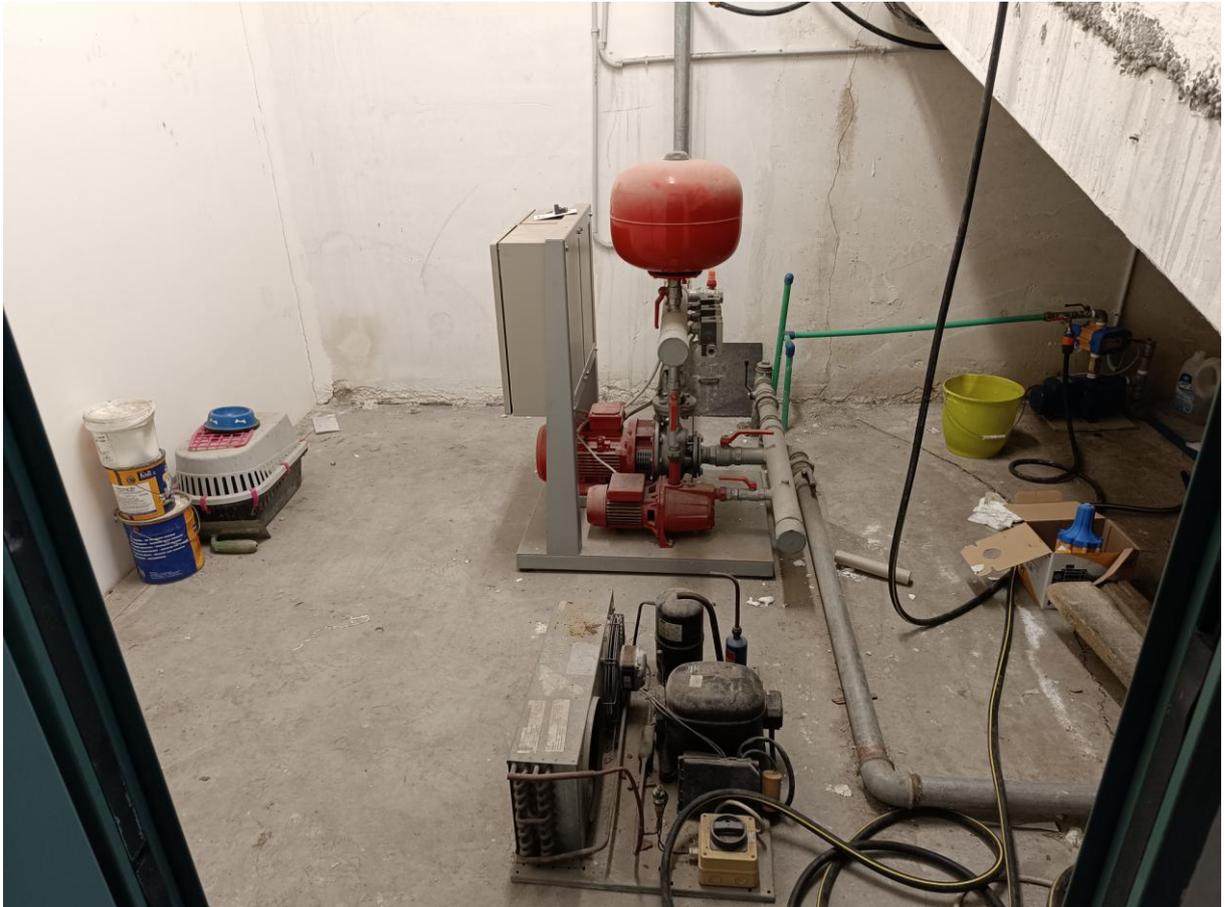
Foto n. 24 - Vista del locale tecnico al piano interrato del fabbricato oggetto di pignoramento

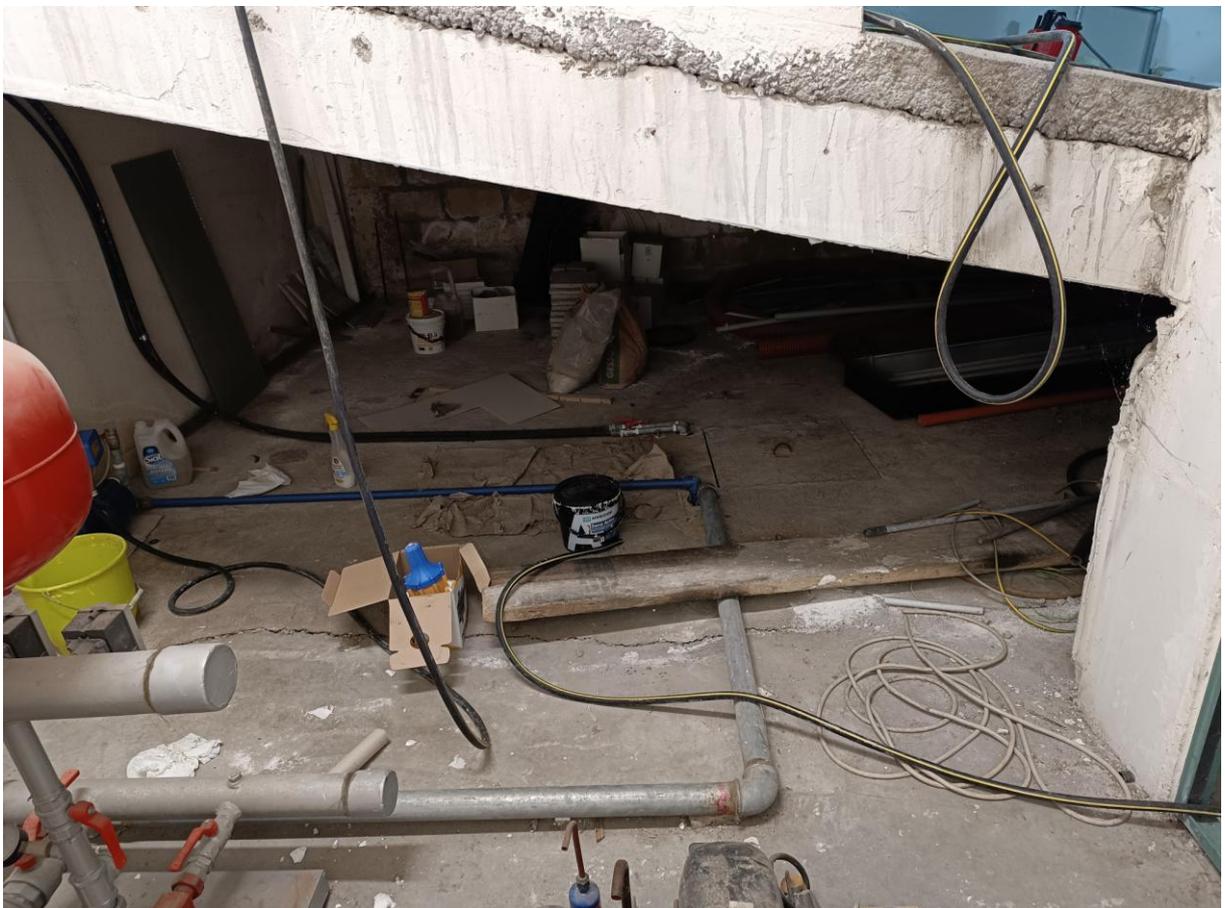
Foto n. 25 – Vista, dal locale tecnico, della zona posta sotto la rampa di accesso al parcheggio al piano interrato, in cui è posta la riserva idrica antincendio

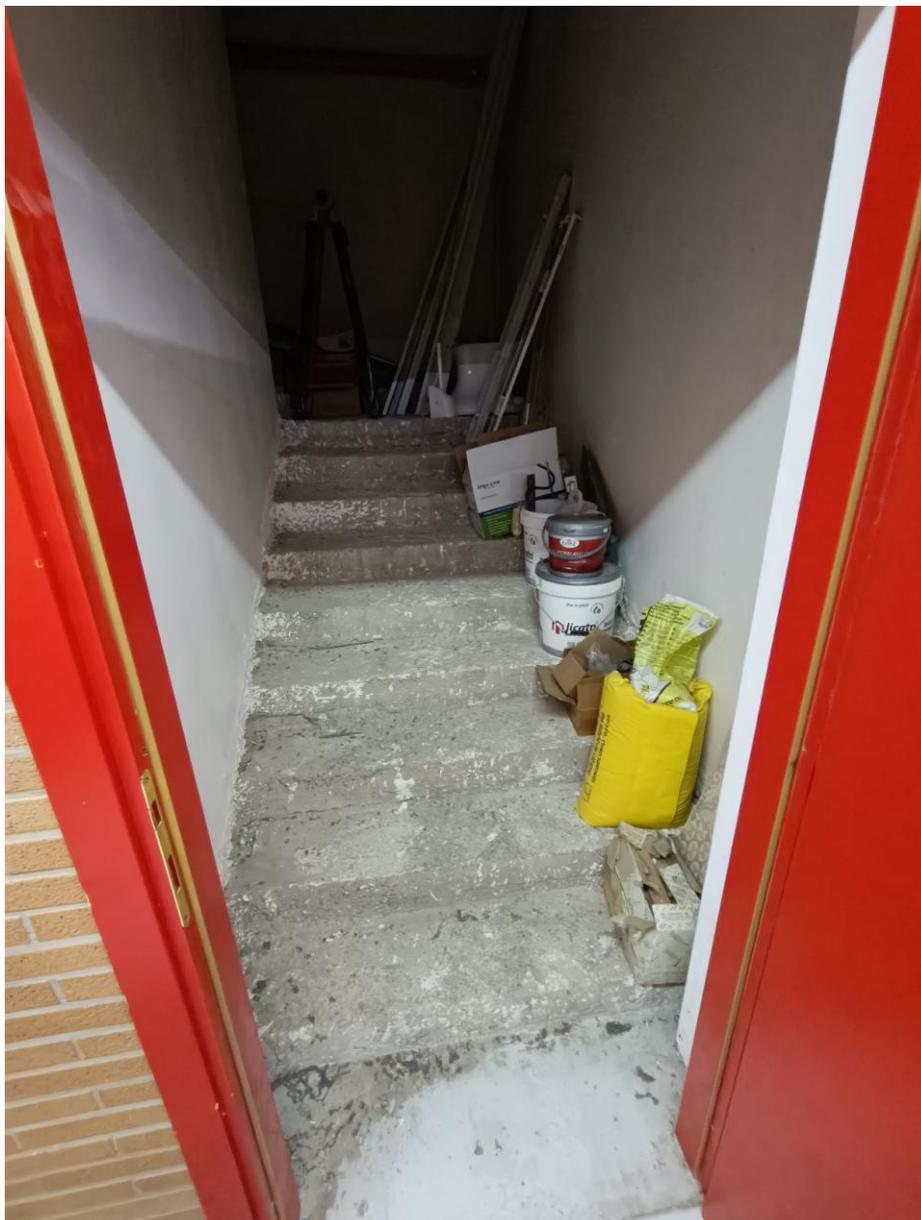
Foto n. 26 – Vista della scala che dal piano terra conduce al vano scala-ascensore al livello del tetto del fabbricato oggetto di pignoramento

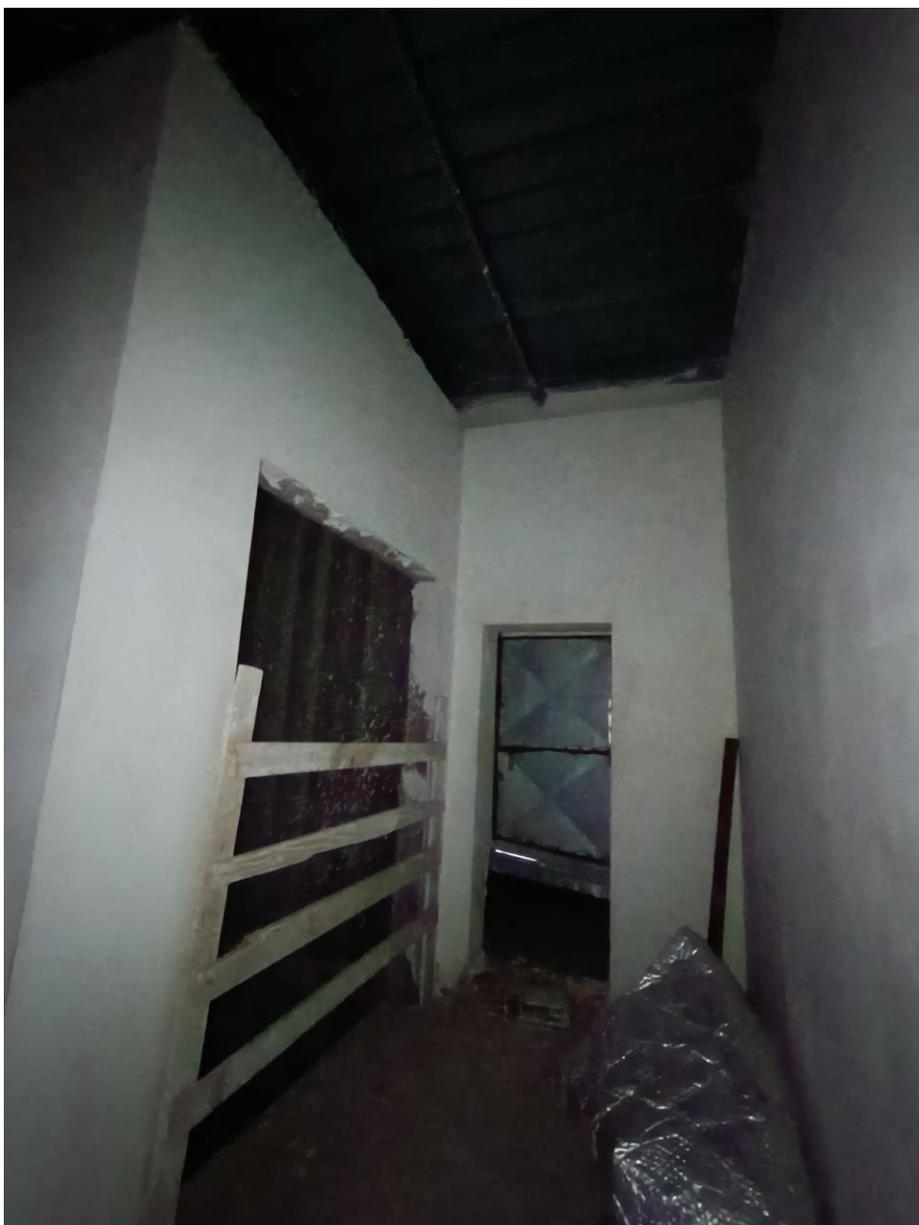
Foto n. 27 – Vista del vano scala-ascensore al livello del tetto del fabbricato oggetto di pignoramento

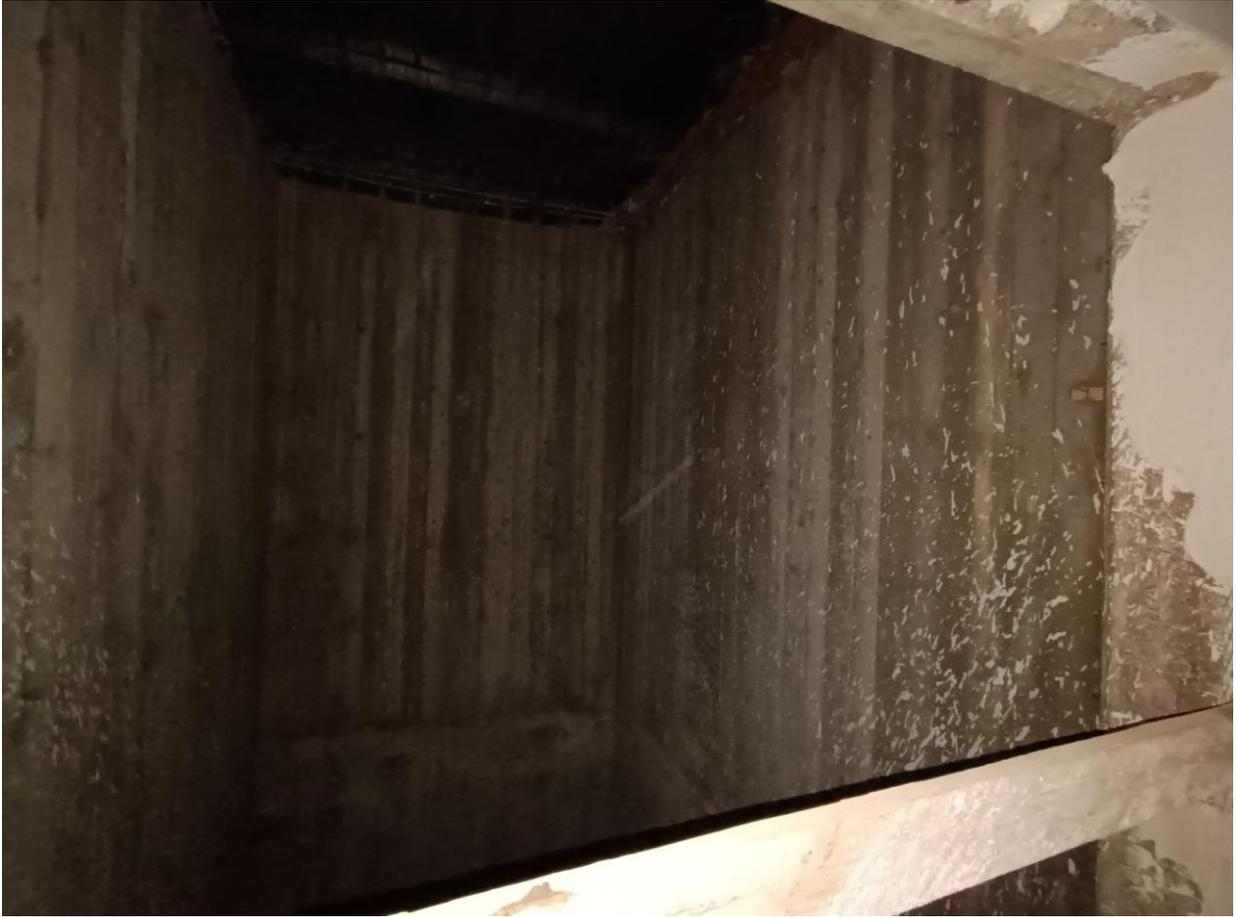
Foto n. 28 – Vista della struttura in c.a. del vano ascensore al livello del tetto del fabbricato oggetto di pignoramento

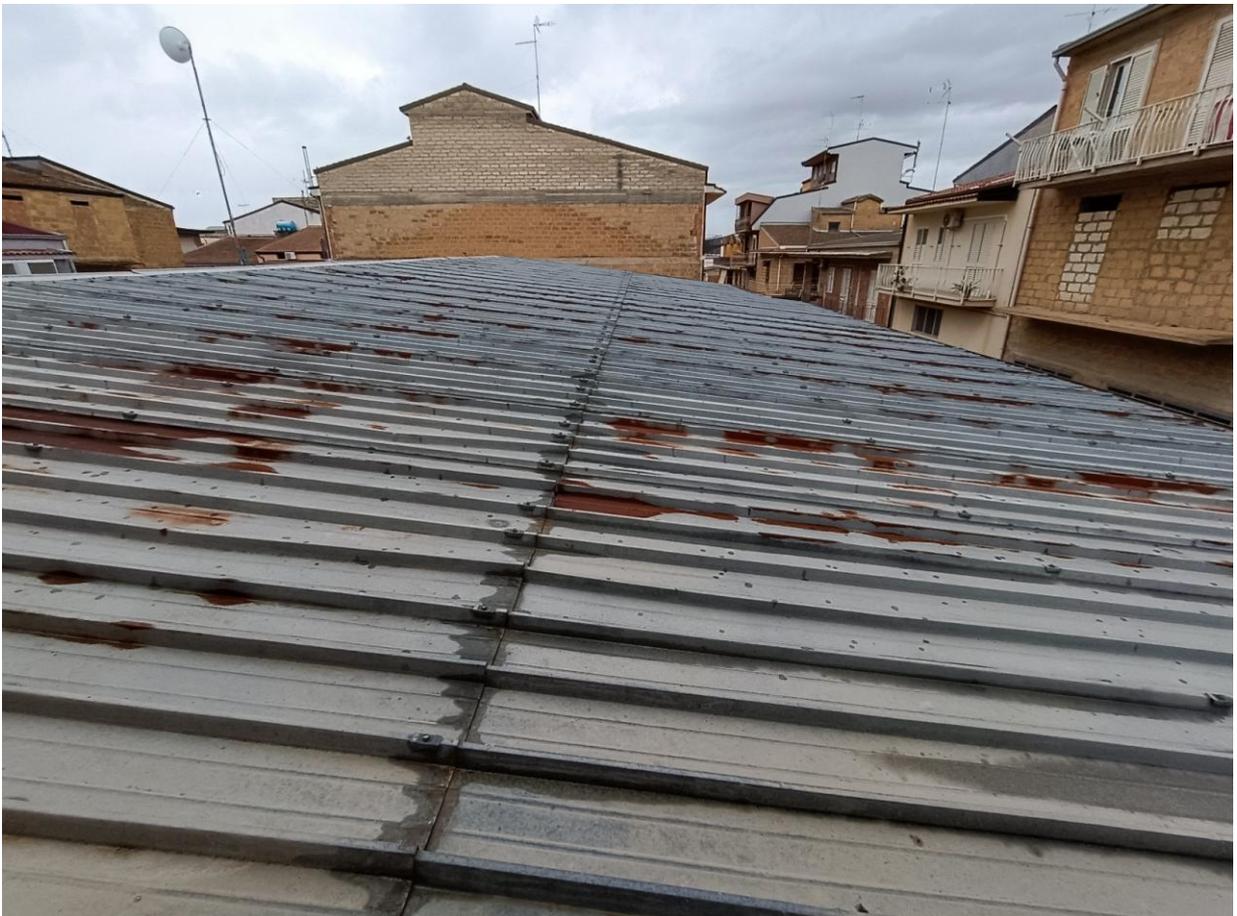
Foto n. 29 - Vista del tetto del fabbricato oggetto di pignoramento
