ESECUZIONE IMMOBILIARE n. 30/2022

RELAZIONE PERITALE

<i>Esperto del Giudice</i>	Ing. Maurizio Marchisio con studio in Cremona, via Castelforte n°. 9
<i>Ordinanza di nomina</i>	in data 30/04/2023
<i>Ubicazione del bene</i>	Cremona, via Battaglione n.109
<i>Sopralluogo</i>	in data 15/05/2023

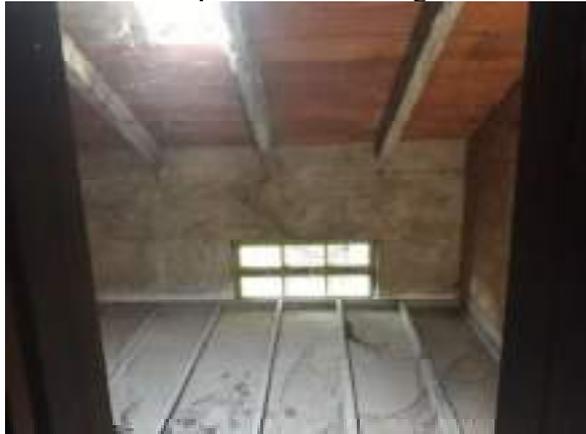
Nella realtà presente i cosiddetti definiti balconi sono infatti delle verande totalmente chiuse e illuminate da velux, in quanto tutta la fascia lato ovest rappresenta la copertura della zona magazzino sottostante

Zona coperta da tetto magazzino

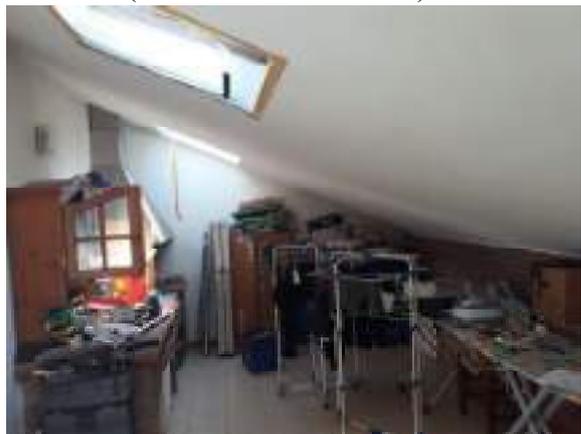
Approvazione Variante in Corso d'Opera n. 0524/B del 25/11/86 (rispetto alla Concessione 369/B) per lavori redistribuzione interna mapp. 105 (appartamento). Si sottolinea la prescrizione riguardante i vani letto (indicati nel progetto concessionato con il numero 6 fronte ovest) e cucina (con numero 3 fronte ovest) che risultano carenti di superficie e comunicazione diretta esterna.

Verande (indicate come balconi) con velux

- Si ricorda la prescrizione per la mancata illuminazione diretta dei vani letto (indicati con il n.6) zona ovest, come da Variante in Corso d'Opera n. **0524/B** del 25/11/86. A tal proposito occorre sottolineare che nessuna domanda è stata ritrovata per richiedere la variazione dei definiti balconi in verande chiuse. Occorrerebbe chiedere Sanatoria e successivamente Abitabilità.

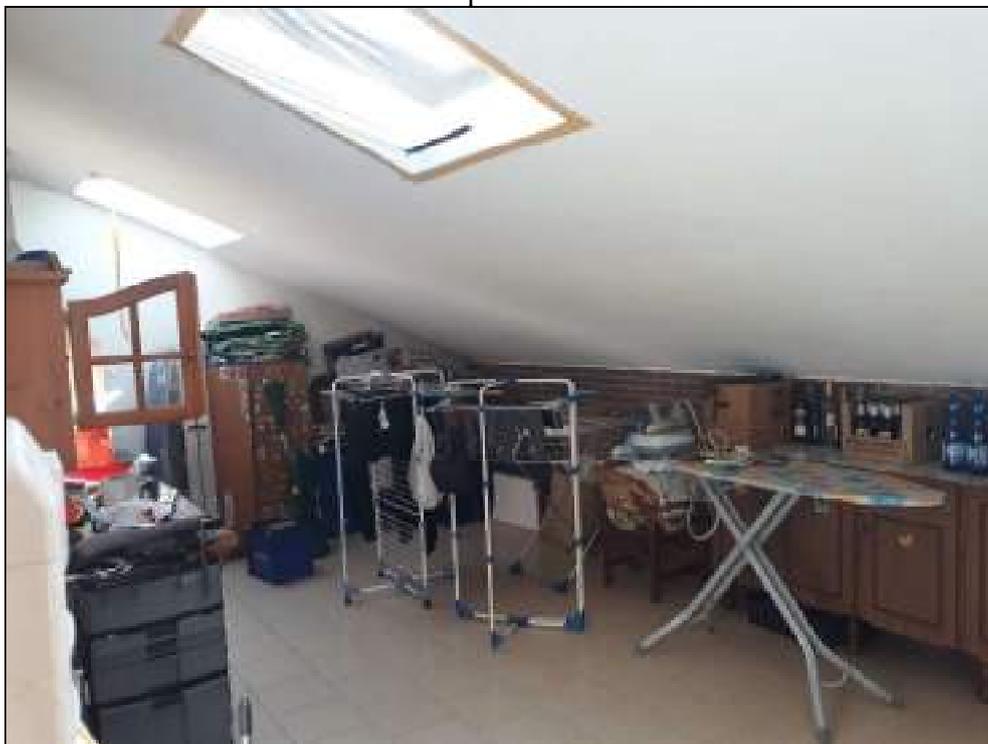
Presenza di due zone chiuse (in planimetria catastale chiamate balconi, di superficie utile totale circa mq. 39,00 e H interna media = 2,00 m.), zone illuminate da velux sulla copertura, sulle quali si affacciano i locali cucina + soggiorno + bagno + letto, del lato retrostante rispetto l'ingresso. Questa copertura a falde, con coppi, corrisponde a quella generale dell'edificio e va a coprire anche la zona del capannone limitrofo e sottostante mapp. 105/501 ★ . I locali prima indicati, quindi, hanno affaccio su ambiente chiuso.

Foto veranda sulla quale si affaccia la cucina

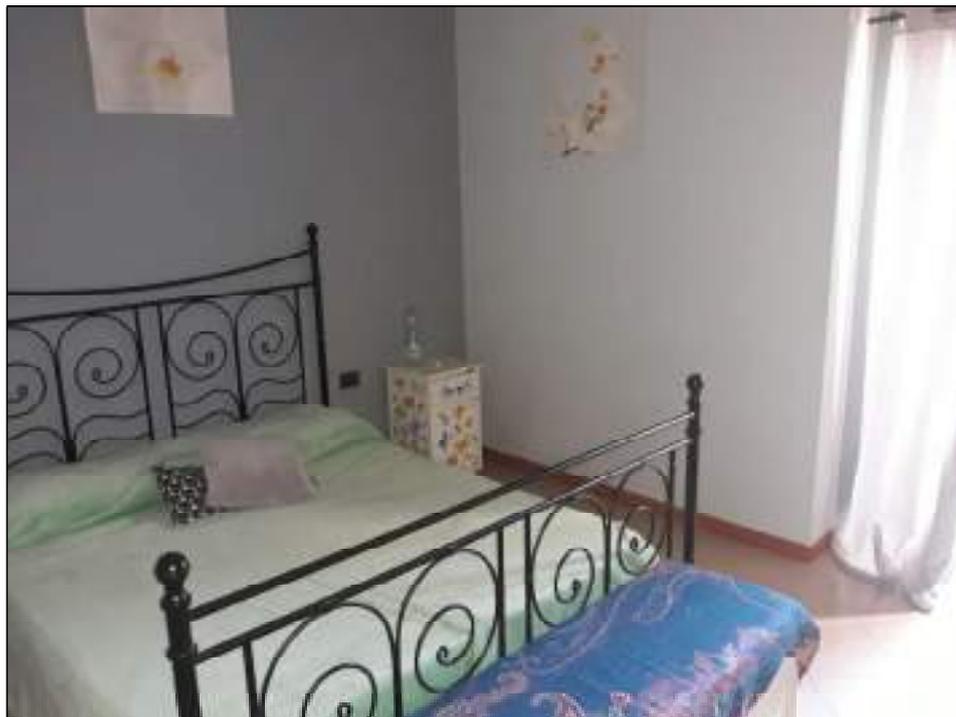
Foto camera letto su veranda

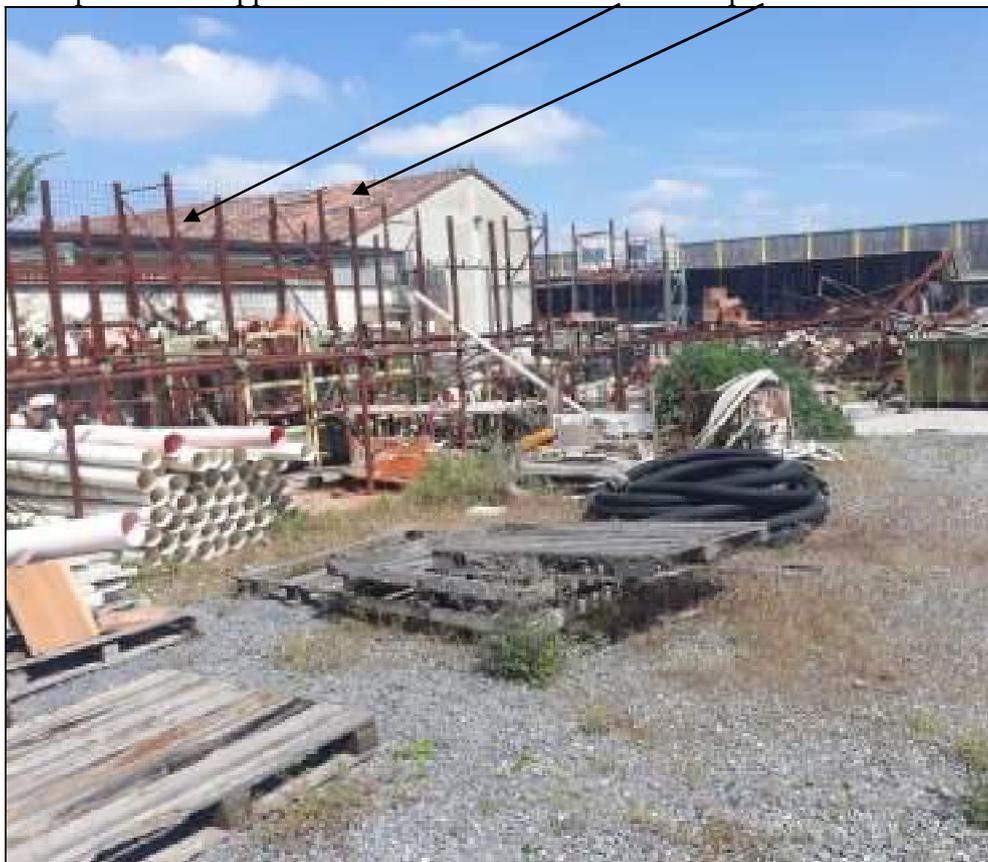
Copertura in coppi + velux comune ad abitazione e capannone adiacente

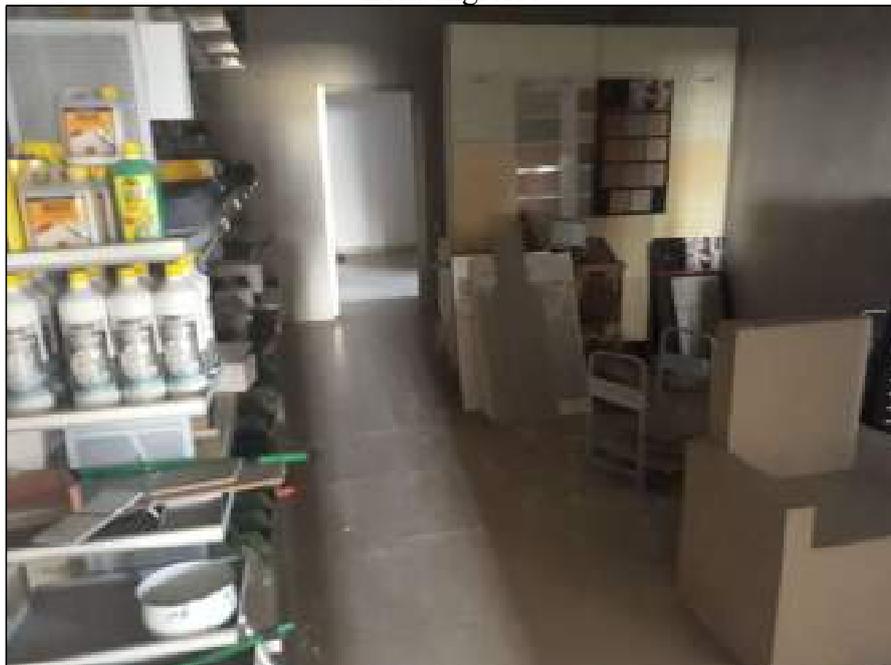
Zona ingresso

➤ **Stato manutentivo globale = Degradato e angusto dal punto di vista dell'illuminazione naturale.**

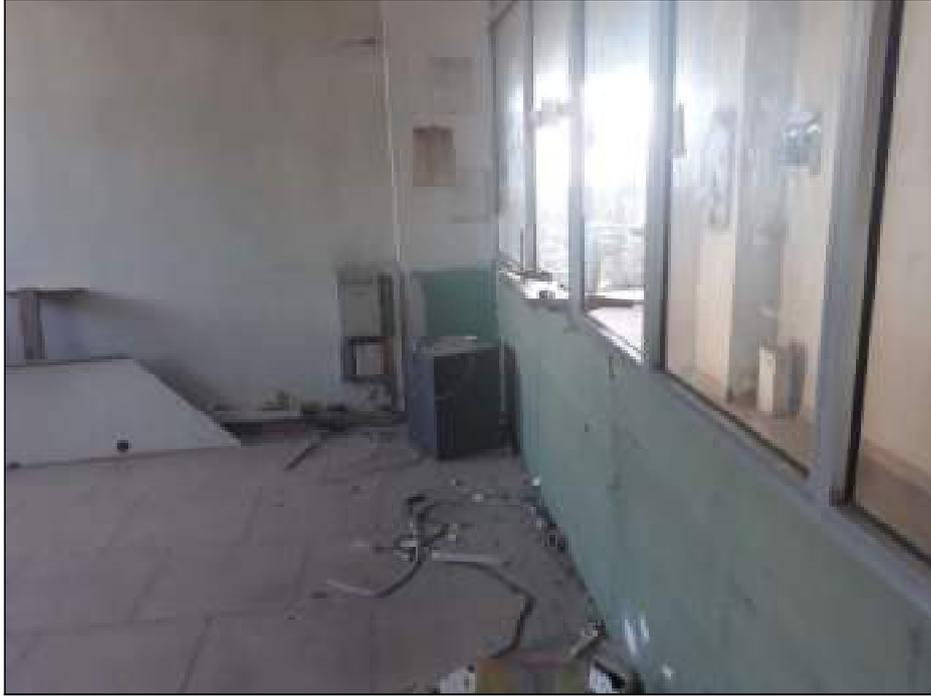
Zona uffici

- Struttura portante in muratura.
- Elementi interni divisori in cartongesso, che separavano le zone ex uffici, ex magazzino ed ex archivi. Al momento dell'ispezione risulta presente una zona archivio in più rispetto allo stato accatastato, zona realizzata con paretina in cartongesso, facilmente rimovibile, nell'area definita magazzino ●
- Pavimentazioni in grés.
- Serramenti lignei. Nel primo ufficio finestre con vetrocamera.
- Presenza di n. 3 porte REI a separazione zona corridoio – zona archivi/magazzino – zona magazzino/ufficio.
- Presenza di split per raffrescamento/riscaldamento nei due uffici + caldaia per acqua calda.
- Presenza di zona servizi igienici.
- Impiantistica elettrica da rifare e certificare secondo normativa.

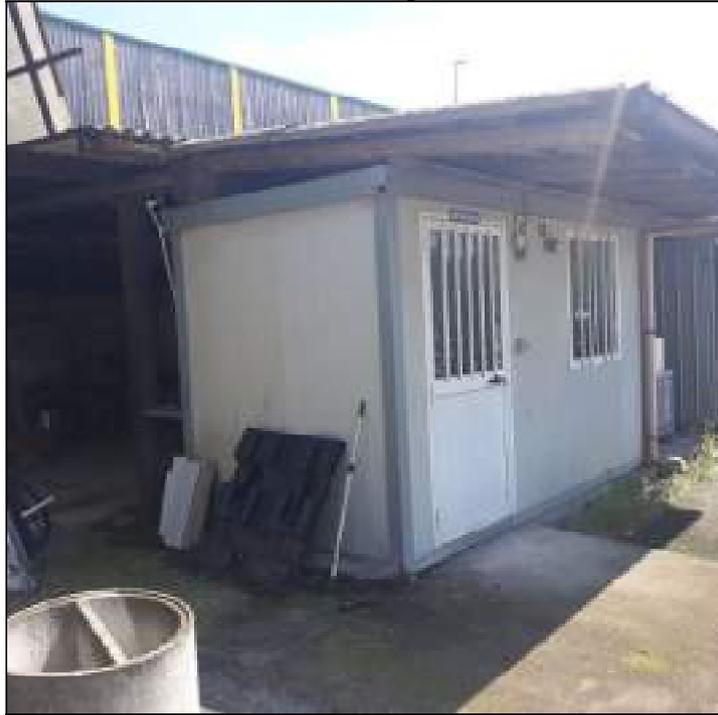
- Attualmente sui mappali 235/501 + 237 + 239 + 241 + 243 + 243 vi è la presenza di diversi baraccamenti, a struttura metallica precaria, che non godono di un'ordinaria autonoma suscettibilità reddituale, privi di autorizzazione al loro posizionamento, facilmente amovibili, adibiti a ricovero attrezzi – magazzini, con coperture in onduline. Alcune zone risultano completamente chiuse con pareti in lamiera, altre sono aperte lateralmente.

Baraccamenti presenti

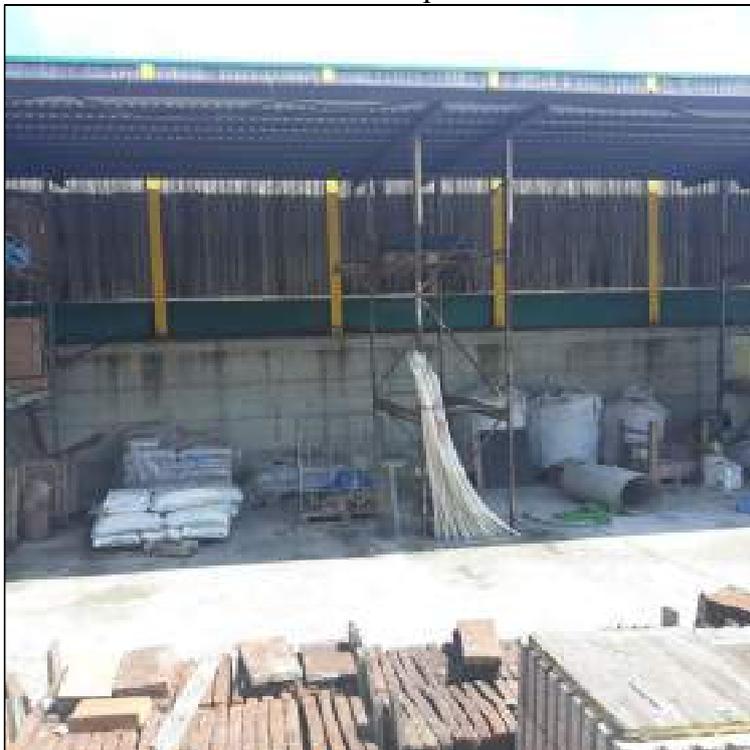
Baraccamenti presenti

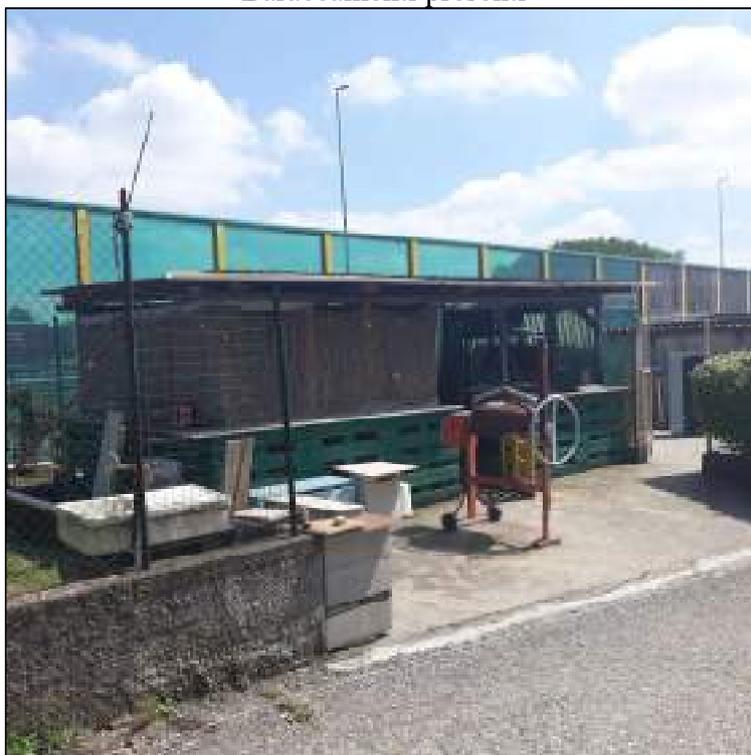
Baraccamenti presenti

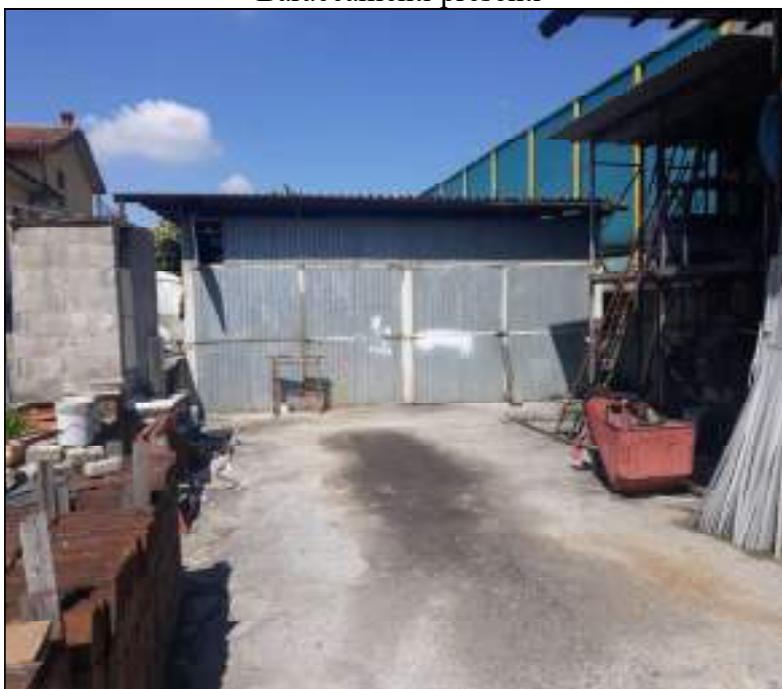
Baraccamenti presenti
