# TRIBUNALE DI NAPOLI

Relazione di consulenza tecnica d'ufficio procedura esecutiva immobiliare n. 509/22 R.G.E. promossa da

Procedura esecutiva immobiliare n. 509/22 R.G.E.

dalla documentazione esaminata dalla sottoscritta CTU, risulta sottoposto a pignoramento la piena proprietà del seguente immobile sito in Napoli, via Sanità n.55: Appartamento posto al terzo piano, della consistenza catastale di 2,5 vani, censita al Catasto Fabbricati del Comune di Napoli sez. STE, Fol. 5, p.lla 1, sub 39, cat. A/4.

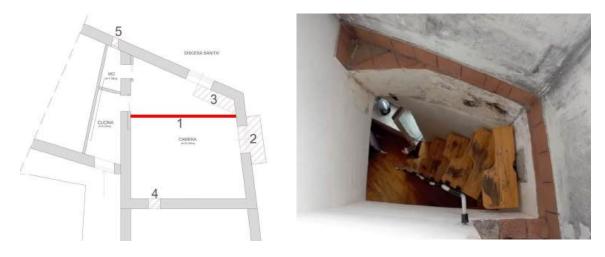
**3.** sul solaio di copertura dell'immobile, posto al terzo ed ultimo piano del fabbricato, in corrispondenza della scala in ferro e legno nell'angolo ovest dell'appartamento, è stata realizzata la **demolizione di una porzione del solaio**, per permettere lo smonto di una scala, che collega l'appartamento con il lastrico solare superiore (**3**);

Lo smonto della scala, la porzione di solaio "bucata"

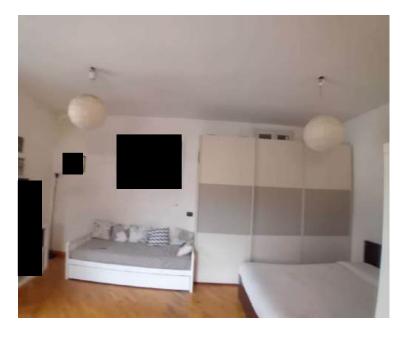
Il finestrino alto, sulla parete est, chiuso dall'esterno da una grata, assicura all'ambiente una maggiore ventilazione.

Il finestrino alto appena visibile sulla parete di fondo, dietro l'armadio

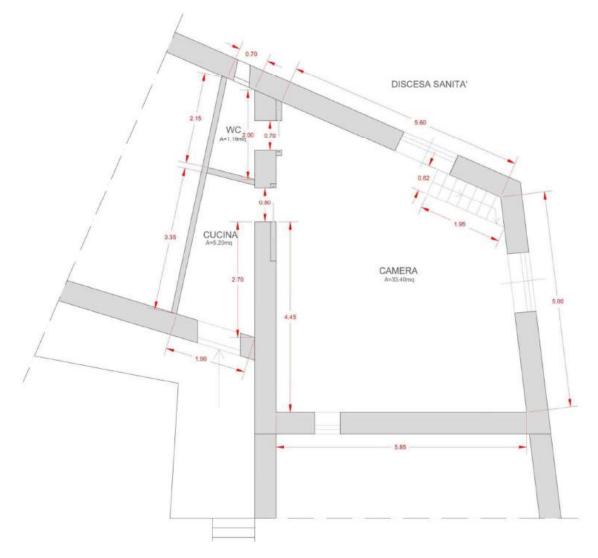
In occasione dell'accesso dell'11 marzo 2024 l'immobile si presenta in condizioni manutentive fatiscenti: tracce di umidità e infiltrazioni provenienti dalle tubature e dall'esterno del fabbricato sono presenti diffusamente sui soffitti, in corrispondenza degli attacchi tra solaio e pareti verticali e appaiono particolarmente accentuate in corrispondenza della parziale demolizione del solaio di copertura, realizzata per il collegamento con il lastrico solare sovrastante.

Planimetria di rilievo dello stato dei luoghi

L'immobile non è dotato di attestazione di prestazione energetica, che andrà richiesta agli uffici competenti, con una spesa preventivabile in 200,00 euro; inoltre appare chiaro che nell'appartamento sarà necessario effettuare opere di manutenzione straordinaria, soprattutto nei locali di servizio.

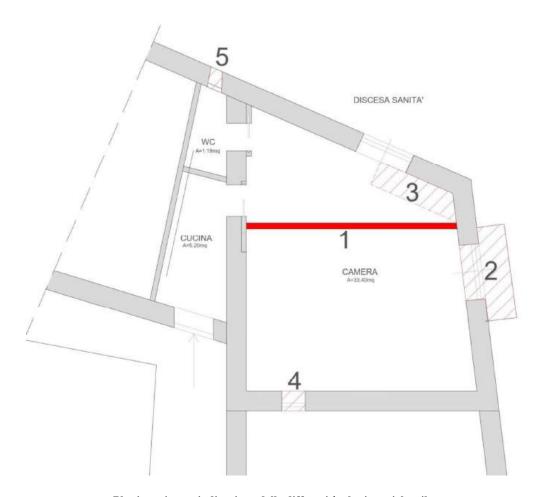
Planimetria con indicazione delle difformità planimetriche rilevate

Le difformità rilevate in occasione dell'accesso dell'11 marzo 2024, nell'immobile del debitore esecutato sono di seguito elencate e descritte:

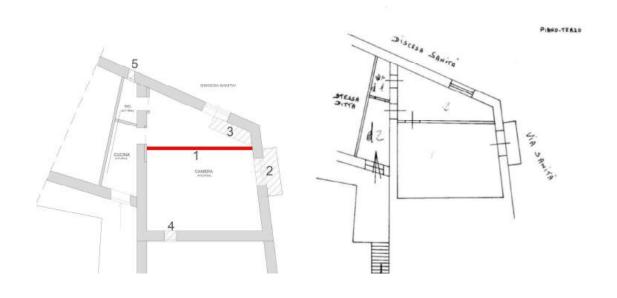
2. <u>La finestra</u> sulla facciata principale del fabbricato su via Sanità 55: nella planimetria catastale la bucatura al terzo piano, sulla facciata principale del fabbricato risulta indicata come balcone, mentre in occasione dell'accesso, la stessa, come segnalato al punto 2 sulla tavola di confronto tra la planimetria di rilievo (di seguito a sinistra) e quella catastale (di seguito a destra) risulta una finestra;

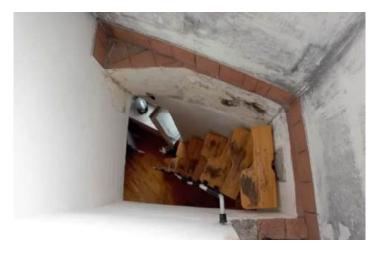
### 3. <u>Demolizione parziale del solaio di copertura dell'immobile</u>.

Posto al terzo ed ultimo piano del fabbricato, l'immobile in esame presenta la demolizione parziale del solaio di copertura, in corrispondenza dell'angolo ovest, tra le facciate prospicienti via Sanità e discesa Sanità: una parziale demolizione, necessaria per permettere lo smonto della scala, che collega il livello l'appartamento a quello superiore del lastrico solare. Sul lastrico, visibile anche in facciata, in corrispondenza della scala, è stata realizzata una veranda pavimentata. La restante area del lastrico solare, corrispondente all'estradosso superiore del solaio di copertura dell'immobile in esame, è perimetrata da una ringhiera in ferro e ricoperta da guaina isolante.

La porzione di solaio demolito in corrispondenza della scala

- per la demolizione della tramezzatura interna (1) attualmente non è necessario presentare la richiesta in sanatoria;
- per la demolizione parziale del solaio di copertura del fabbricato (3) e la conseguente realizzazione della veranda di copertura, "trattandosi di abuso più grave consistente in interventi eseguiti in totale difformità dal permesso di costruire o di SCIA straordinaria, ovvero in assenza di tale titolo, rimangono immutate le misure di prevenzione e di sanzione di cui al decreto del Presidente della Repubblica 6 giugno 2001, n. 380, recante testo unico delle disposizioni legislative e regolamentari in materia edilizia (di seguito "TUE")" sarà necessario presentare una domanda di Scia in sanatoria, ovvero provvedere alla riduzione in pristino dei luoghi (giacchè non risulta l'accesso esclusivo al lastrico autorizzato dal condominio né da altro titolo). In merito se ce ne fossero gli estremi si potrà inoltrare richiesta in sanatoria, per "difformità edilizie delle unità immobiliari, risultanti da interventi spesso stratificati nel tempo, realizzati dai proprietari dell'epoca in assenza di formale autorizzazione".

In tutti i casi si è preventivata una spesa forfettaria di circa 3.500, 00 euro per far fronte agli oneri economici necessari sia per i lavori di ripristino, che per la presentazione della pratica in sanatoria.

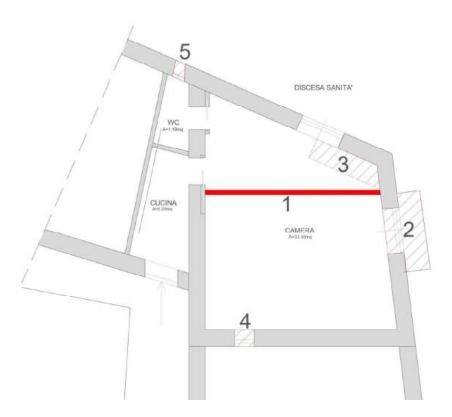
Dalle rilevazioni metriche effettuate in sede di accesso, si evince che all'interno dell'immobile pignorato sono stati effettuati, in passato, lavori di manutenzione straordinaria dei quali non è stato possibile reperire alcun titolo autorizzativo: demolizione di una tramezzatura interne, demolizione parziale del solaio di copertura del soggiorno e opere di manutenzione straordinaria degli impianti.

Le planimetrie depositate presso i pubblici uffici del Catasto non riportano le trasformazioni interne dell'immobile.

Planimetria dello stato dei luoghi con indicazione delle difformità rilevate e descritte
