# **TRIBUNALE DI NAPOLI**

**R.G. 509/2022** [REDACTED]

**Relazione di consulenza tecnica d'ufficio : Allegato 2 Documentazione fotografica dei luoghi di causa**

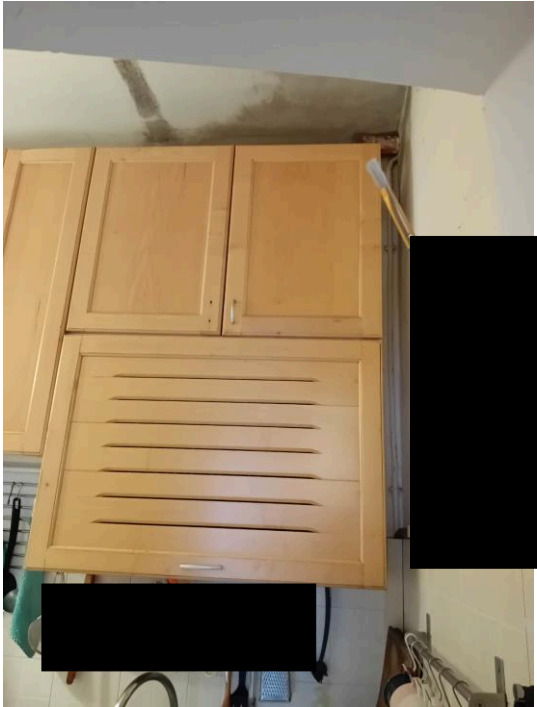
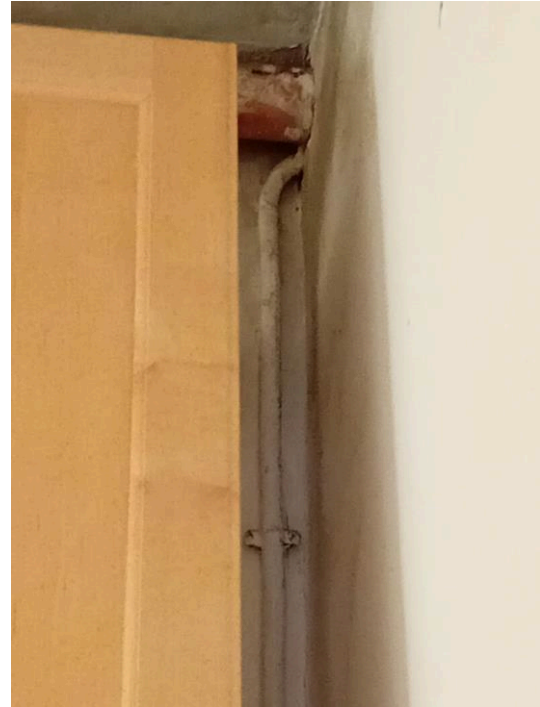
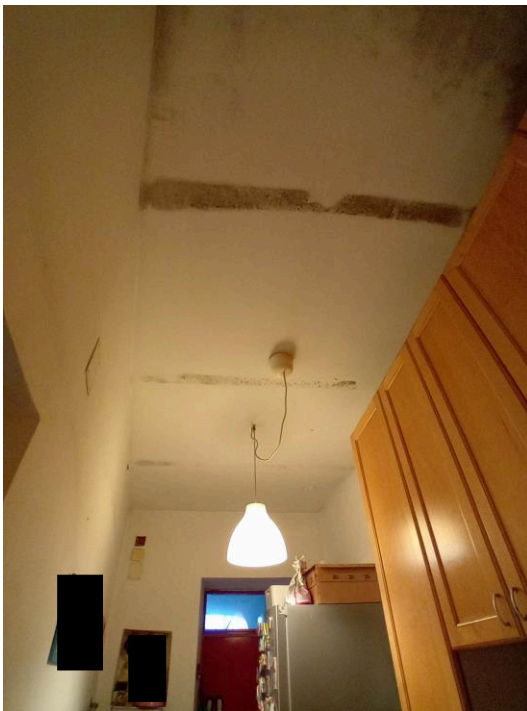
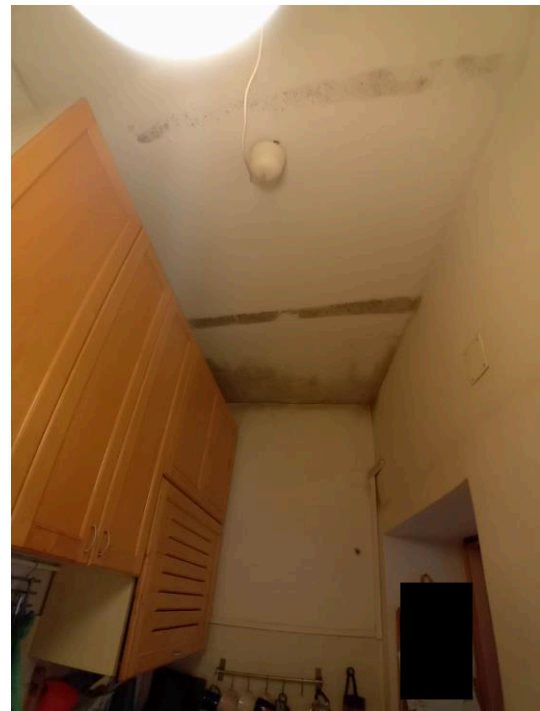
FOTO 17-20 — Dettagli di umidità sul solaio di copertura della cucina

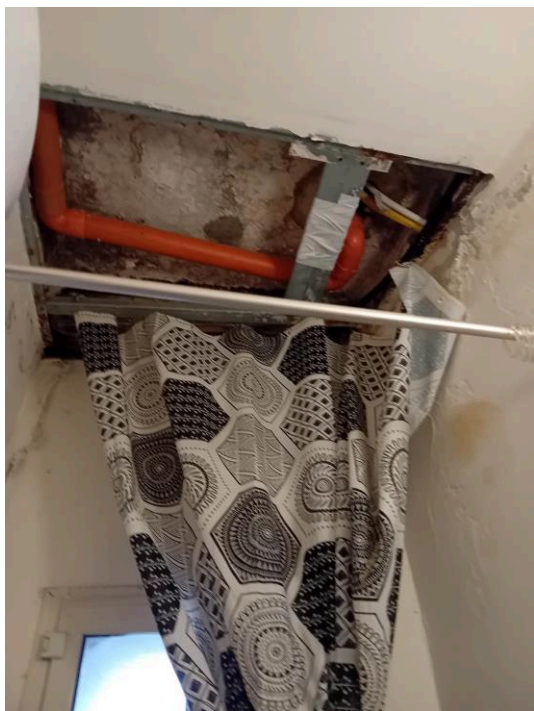
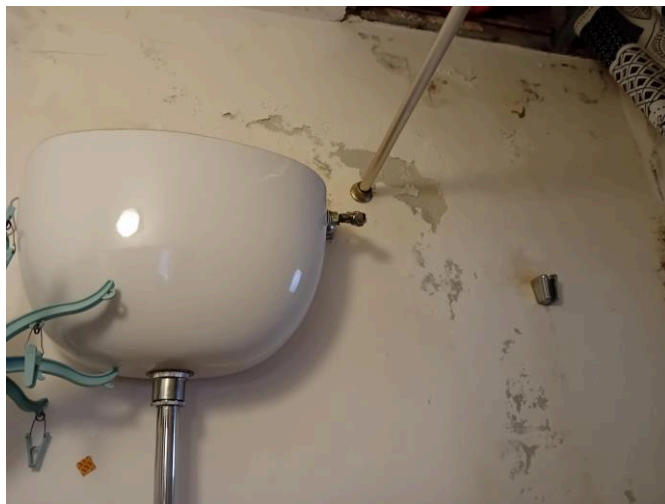
**FOTO 29-30 – Il bagno: dettagli di infiltrazioni d’acqua e di umidità diffusa: dalla controsoffittatura (parzialmente demolita) e sulla muratura del fabbricato prospiciente Discesa Sanità**

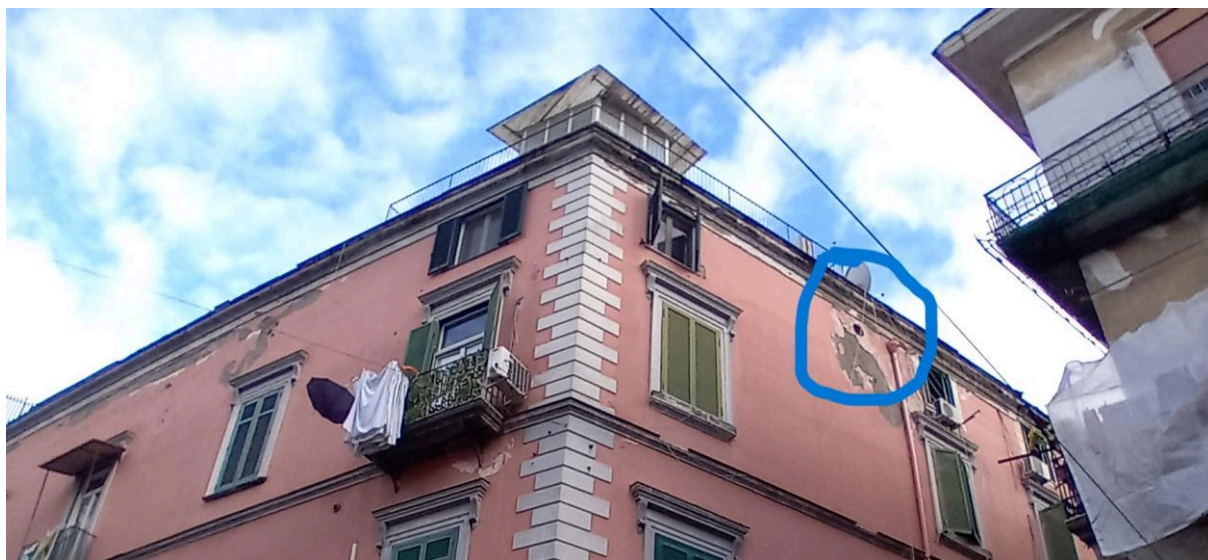
**FOTO 31 – Dettaglio di infiltrazioni d’acqua e di umidità diffusa sulla muratura del fabbricato prospiciente Discesa Sanità**

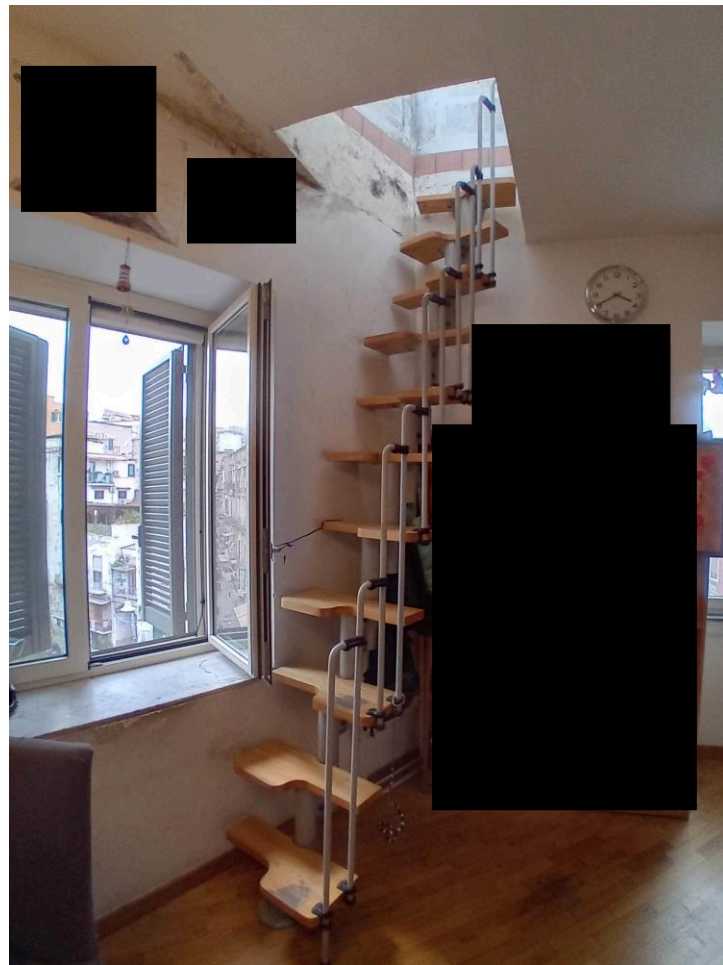
**FOTO 33 La scala con l'accesso al lastrico solare ottenuto da demolizione parziale del solaio di copertura del fabbricato**

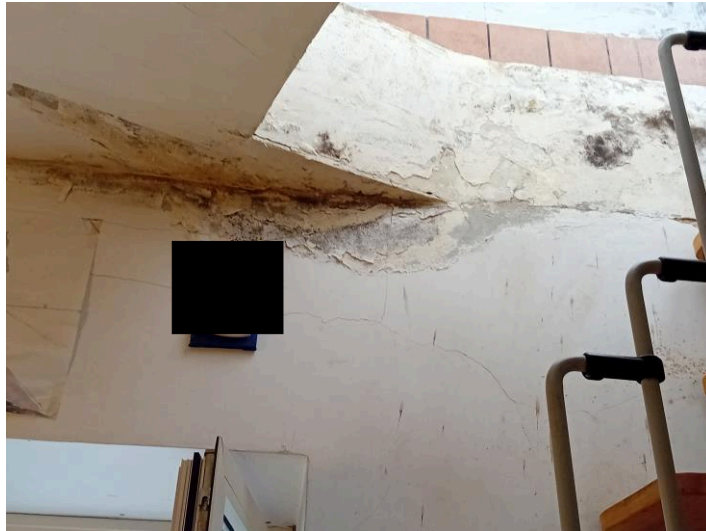
**FOTO 34 – Dettaglio della scala con l’accesso al lastrico solare: in evidenza le macchie di umidità sulle pareti e sull’intradosso del solaio**

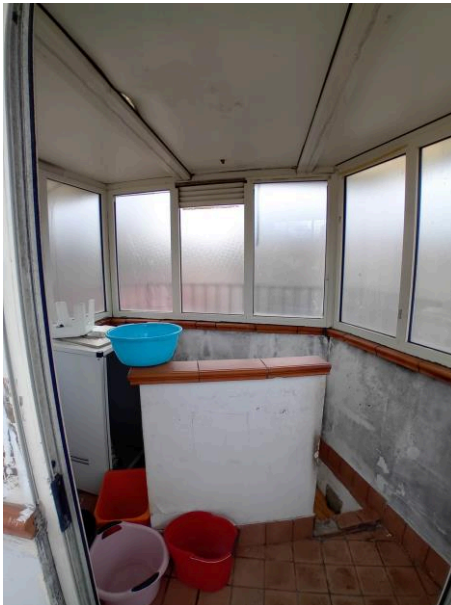
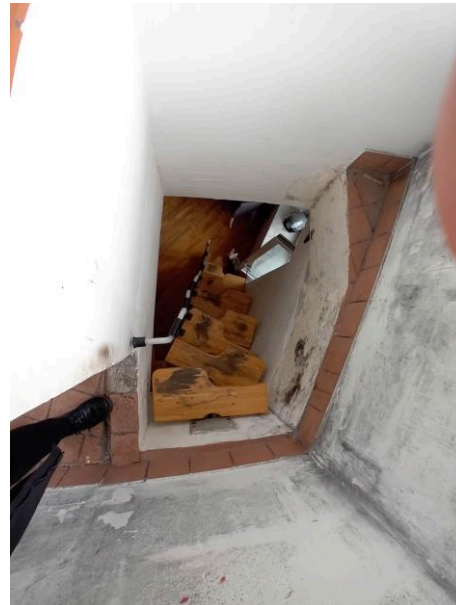
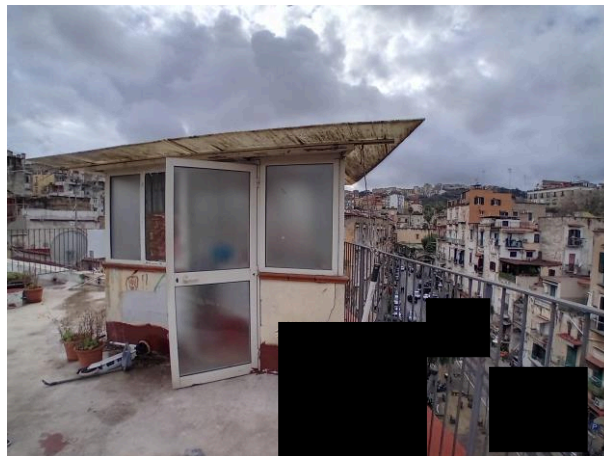
**FOTO 35-37 – Lo smonto della scala e l’accesso al lastrico solare: in evidenza la presenza della veranda di copertura del vano scala**
