**FOTO del sopralluogo del 5 dicembre
dell'immobile sito in Barcellona P.G. (Messina),
Via Cav. Luigi Stilo n. 51 (ex n.10)**

**SOPRALLUOGO DEL 5 DICEMBRE 2022 PER CONSTATARE LE
CONDIZIONI DELL'IMMOBILE DOPO IL NUBIFRAGIO DEL 3 DICEMBRE**

FOTO ESTERNE DEL PIANO CANTINATO

FOTO INTERNE del PIANO CANTINATO
dell'immobile sito in Barcellona P.G. (Messina),
Via Cav. Luigi Stilo n. 51 (ex n.10)
nel catasto fabbricati foglio 12, part. 2198 sub 1

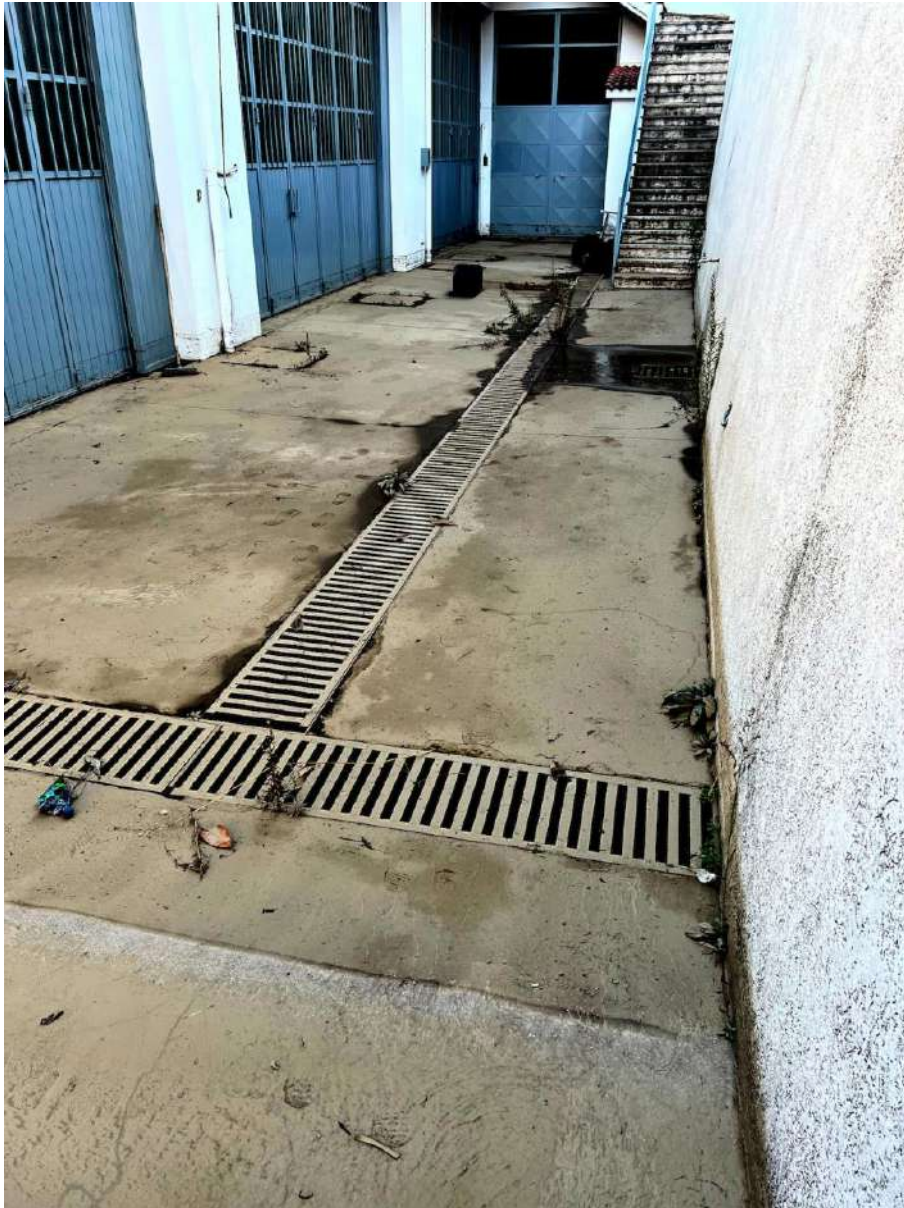
- Pag. 01 – FOTO_01: Cortile di ingresso al piano cantinato con una patina scivolosa di fango.

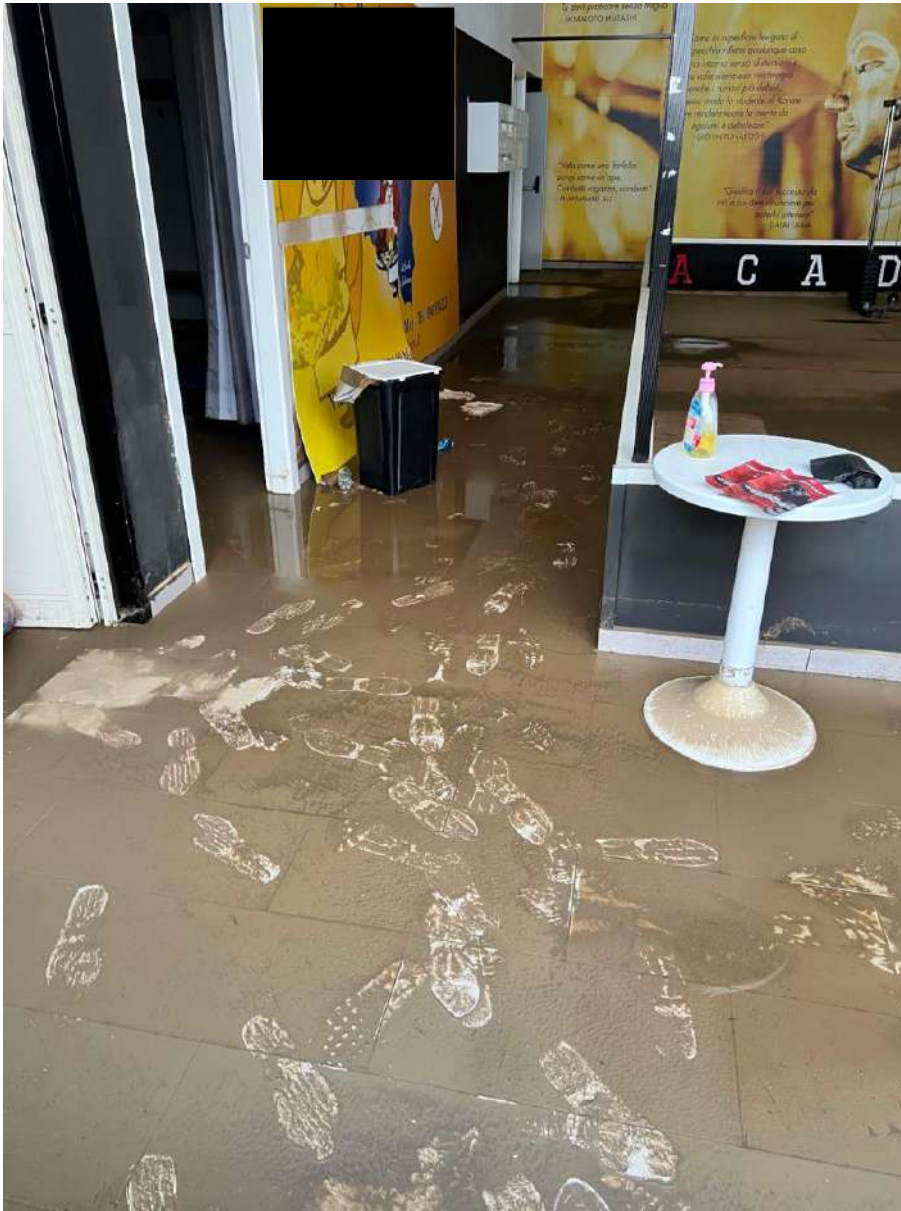
Pag. 02 – FOTO 02: Vista di una parte del piano cantinato, vicina all'ingresso, con una patina di fango e varie chiazze di acqua, nei percorsi e degli spogliatoi.

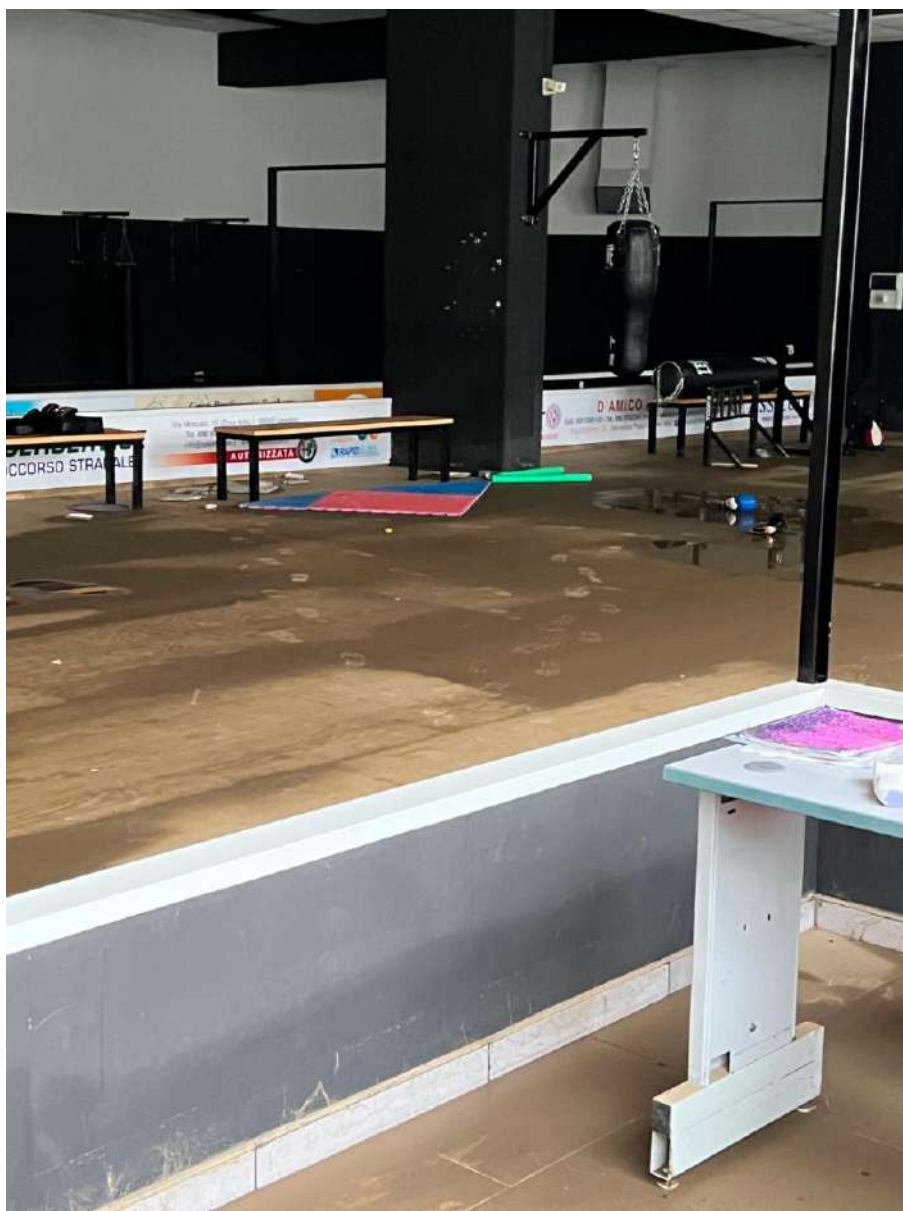
Pag. 03 - FOTO 03: Vista di una porzione del parte centrale del piano cantinato (parquet), non praticabile, con vaste chiazze di acqua e patina di fango.

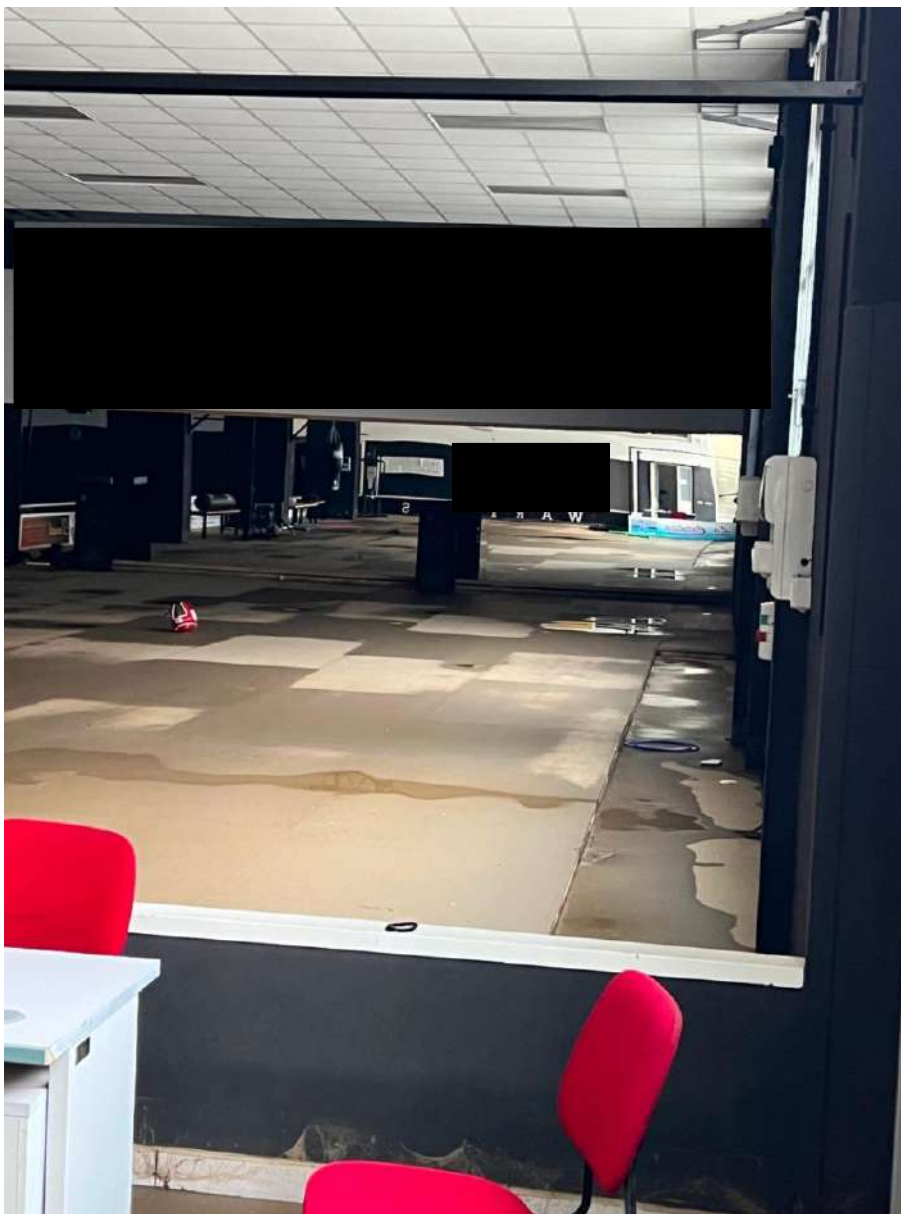
Pag. 04 - FOTO 04: Vista di un'altra porzione del parte centrale del piano cantinato (parquet), non praticabile, con vaste chiazze di acqua e patina di fango.

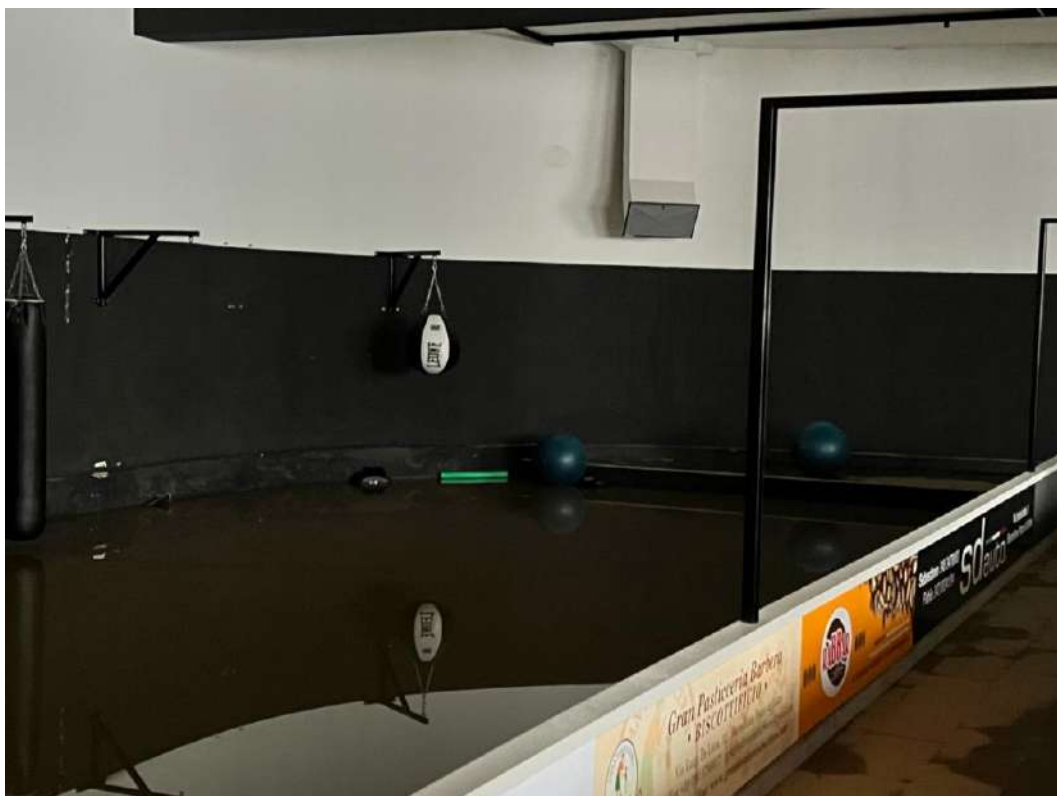
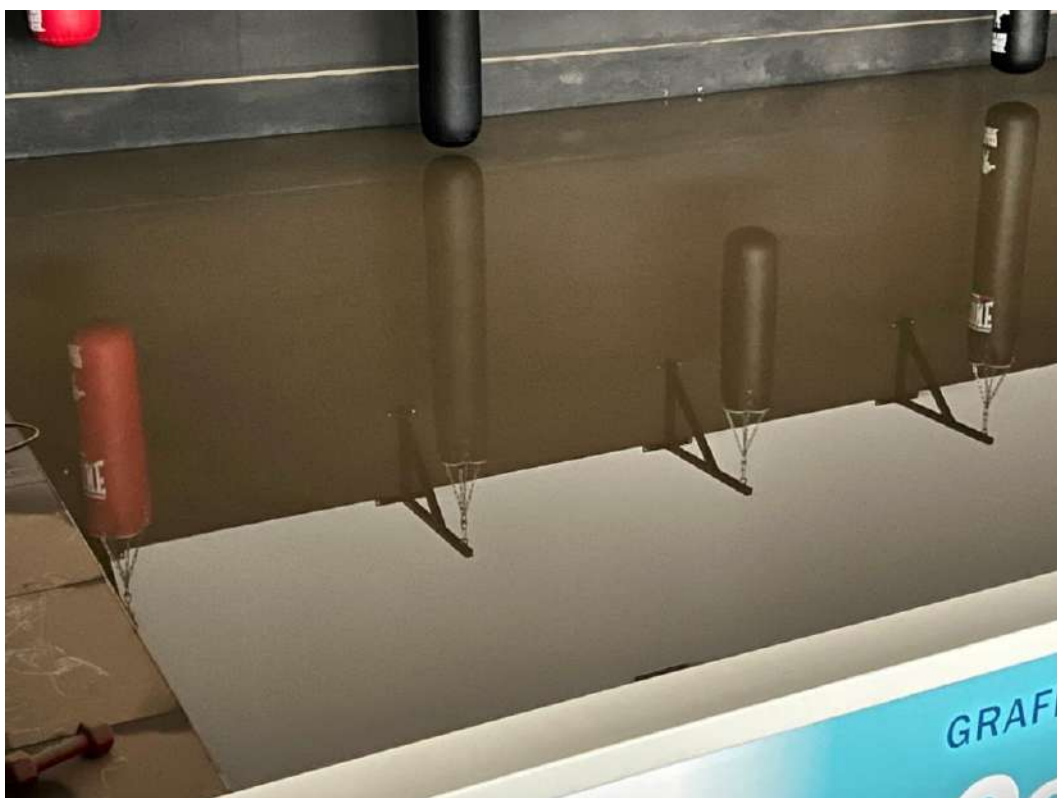
Pag. 05 – FOTO 05 e 06: viste zoomate di una parte del piano cantinato, zona Nord-est, allagato per oltre 20 cm.

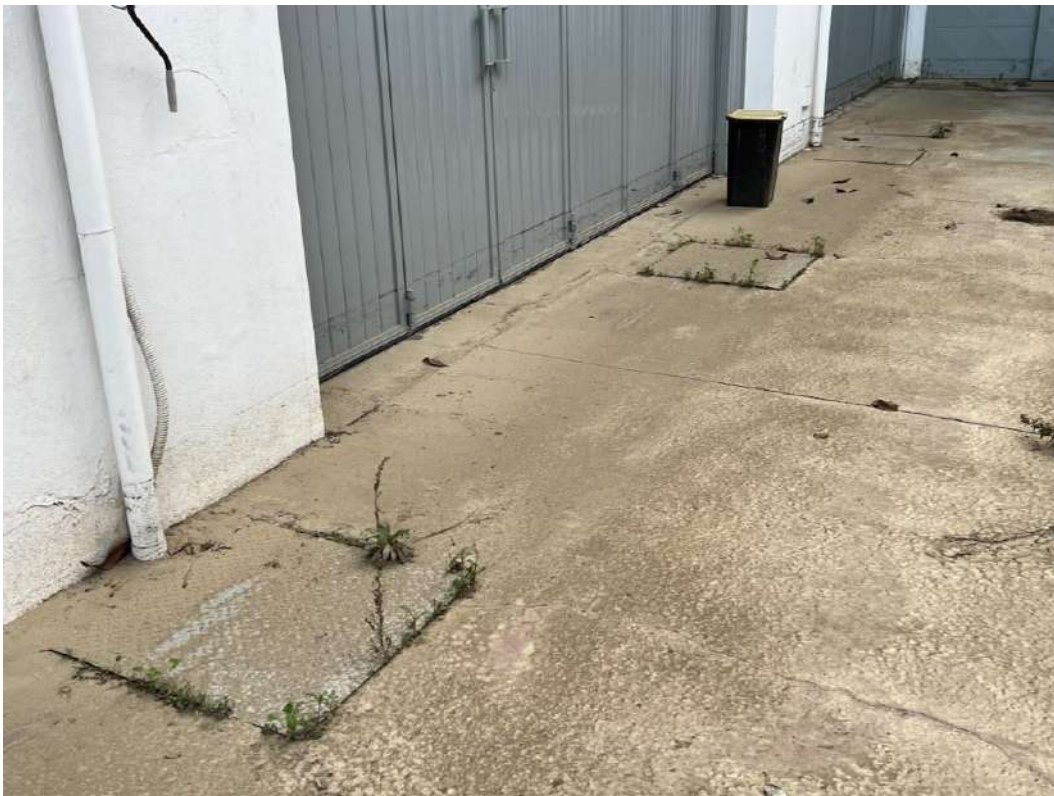
FOTO 18 : Vista del cortile con la patina di fango ancora presente a distanza di 13 giorni dal nubifragio-alluvione che ha colpito l'area il 3 dicembre 2022.

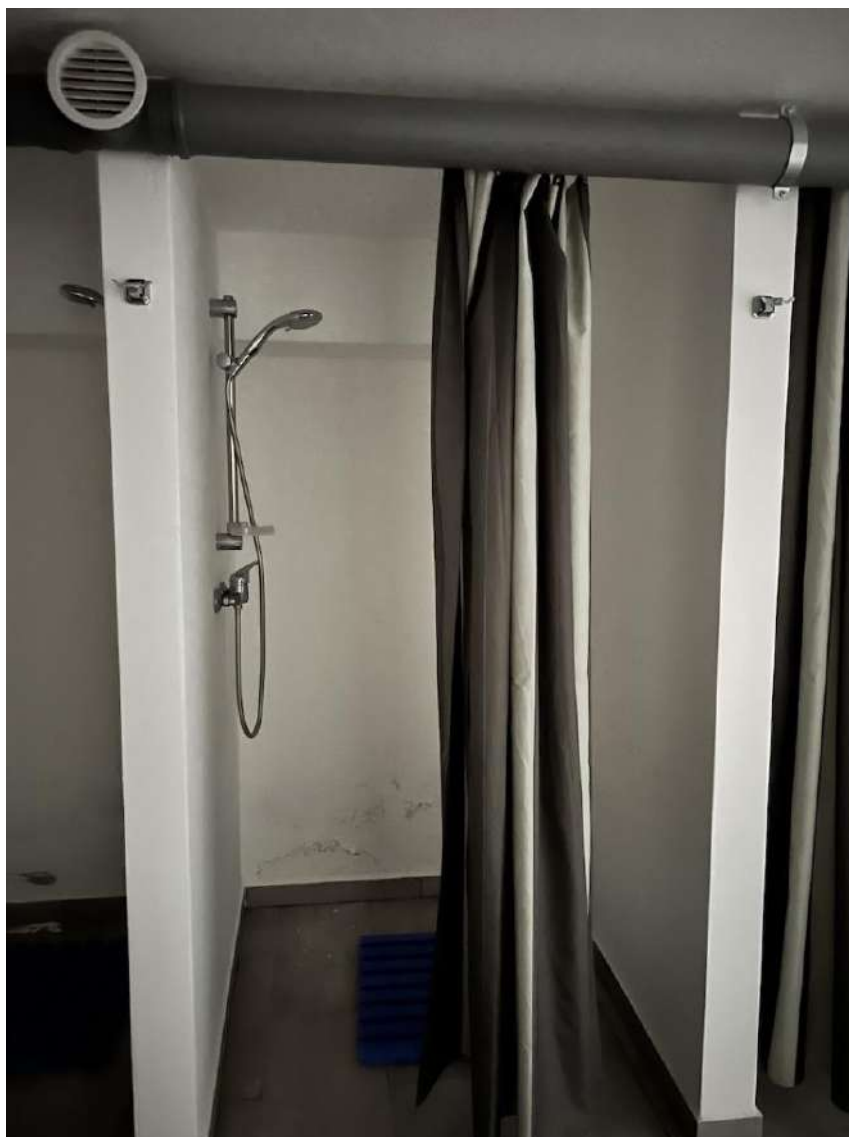
Pag. 04 – FOTO 05: Particolare della zona doccia (spogliatoio uomini) con umidità di risalita sul muro perimetrale (confinante con la rampa),

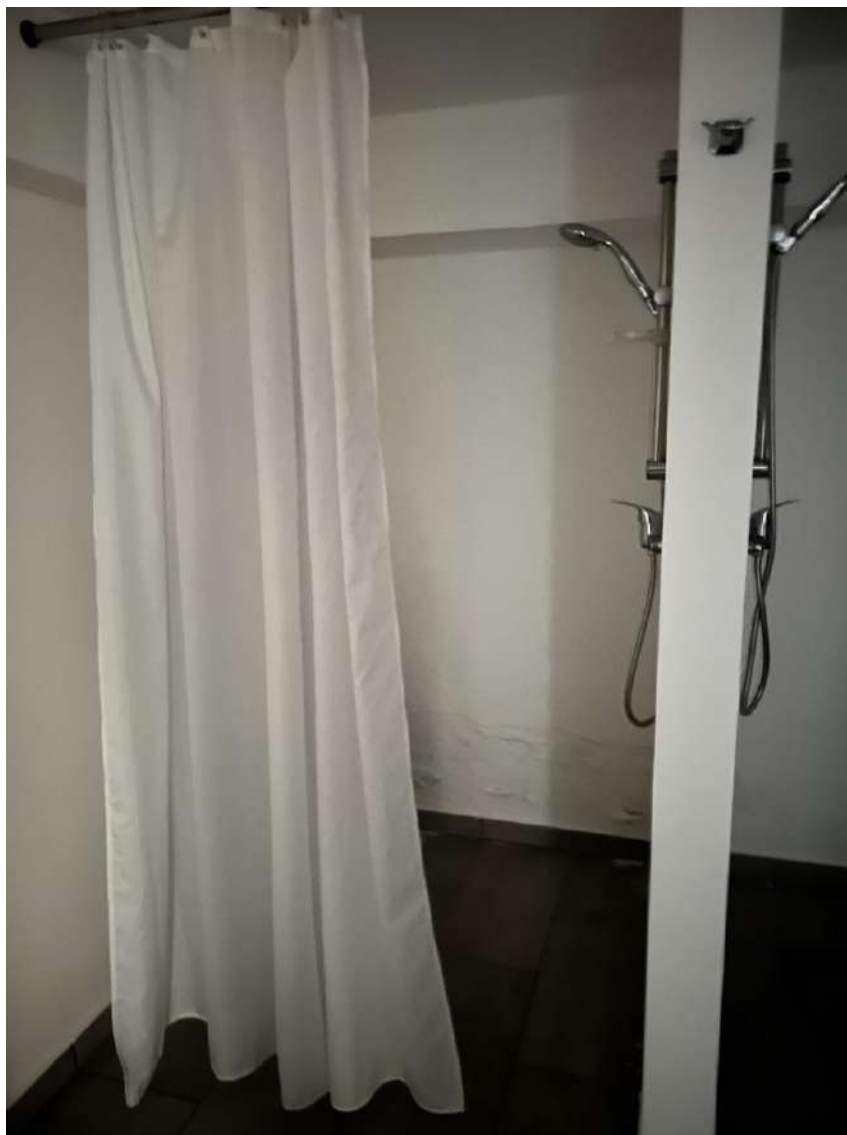
Pag. 06 – FOTO 07: particolare di una delle docce, negli spogliatoi donne, con umidità di risalita sul muro perimetrale (confinante con la rampa esterna).

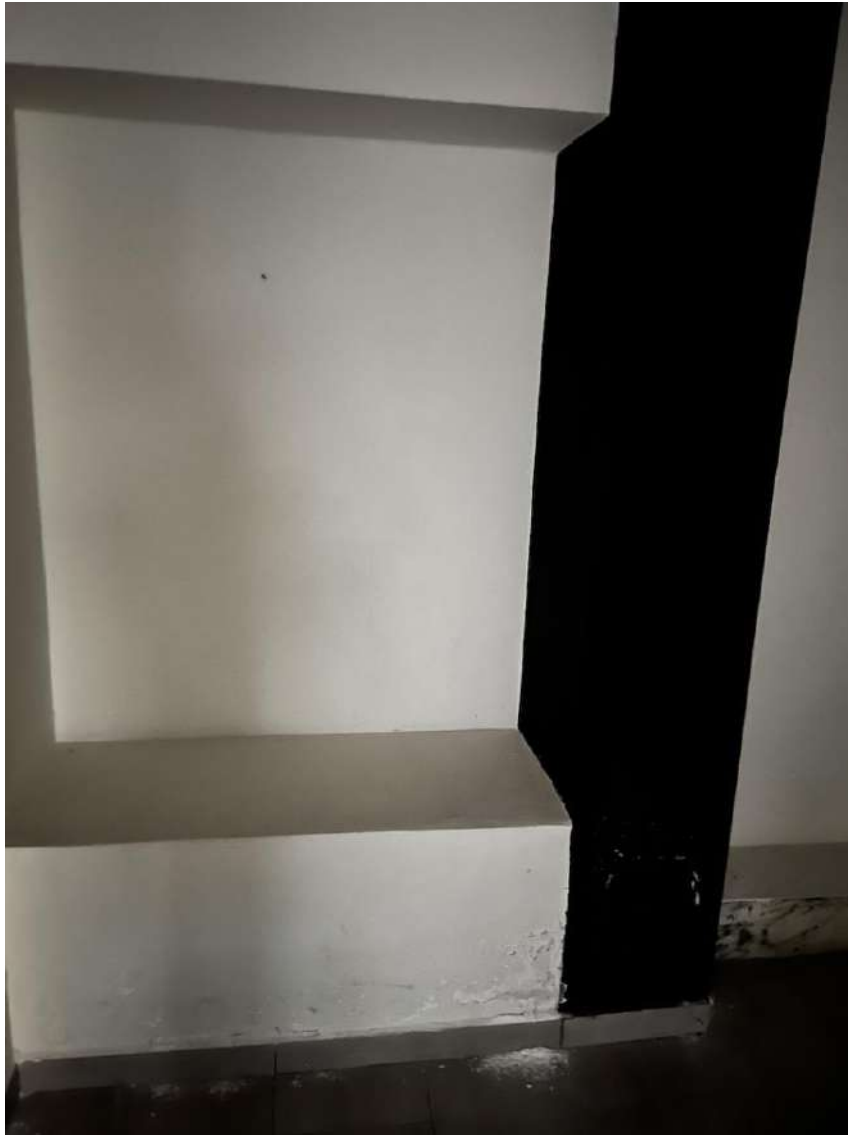
Pag. 07 – FOTO 08: Particolare dell'umidità di risalita sulla parete perimetrale, nel vano vuoto a piano cantinato.

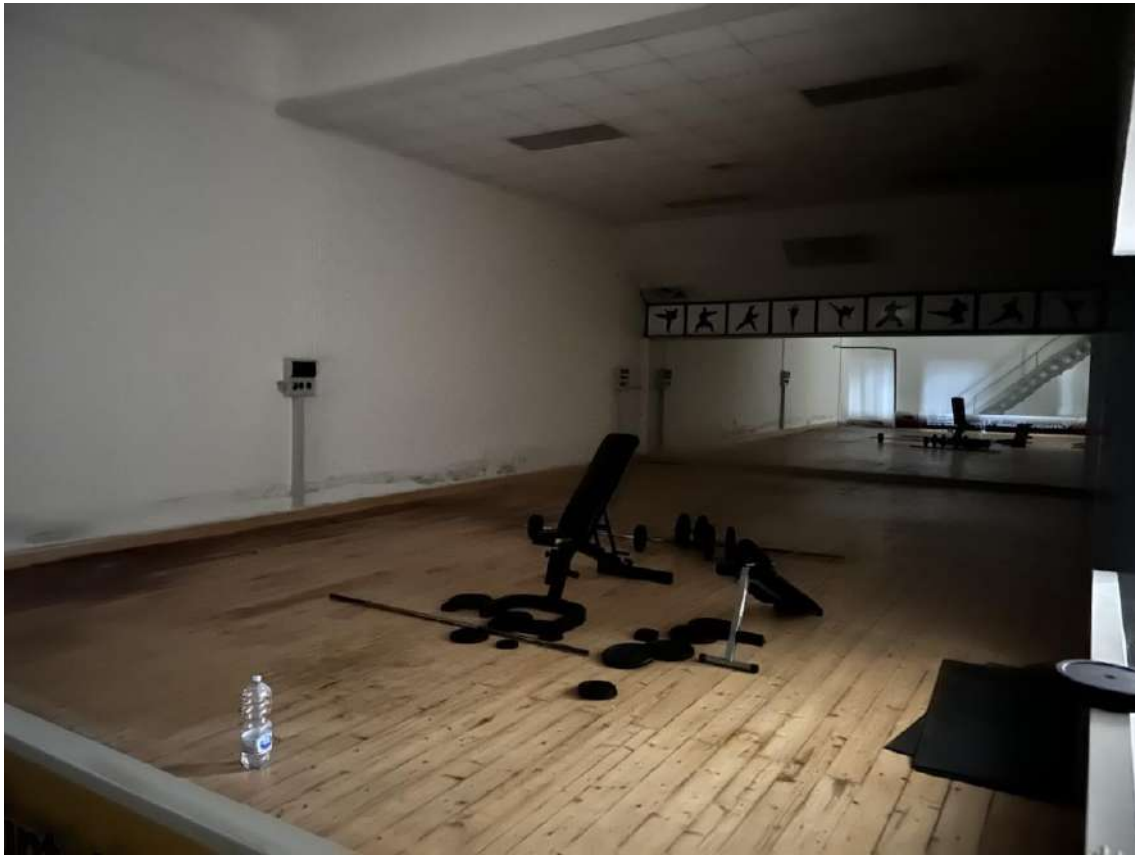
Pag. 10 – FOTO 13: Vista dell'intero vano vuoto (presumibilmente utilizzato in tempi recenti per alcune attività sportive della Palestra), e dell'umidità sulla parte inferiore del muro perimetrale e del controsoffitto.

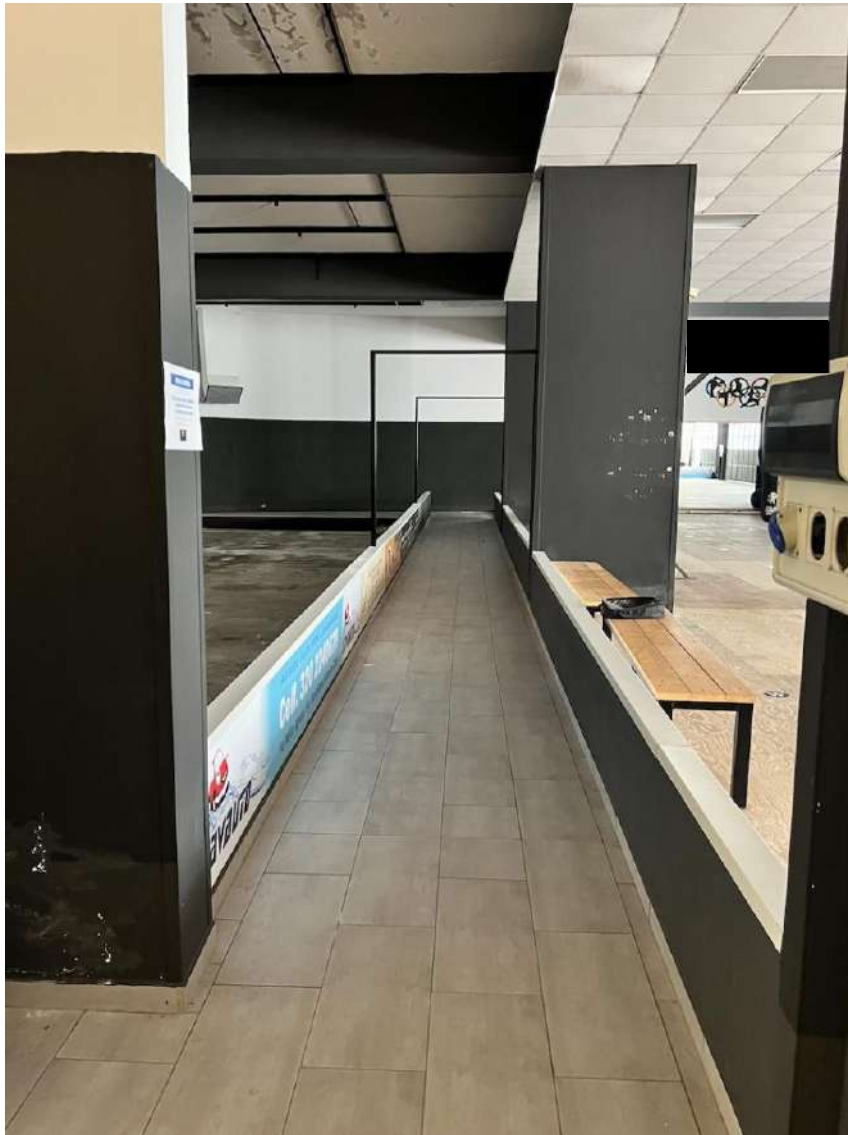
Pag. 11 – FOTO 14: Vista di una parte del piano cantinato con la zona pavimentata e i muretti bassi in cartongesso. Sono ben visibili anche: l'umidità di risalita sul muro a sinistra, e l'umidità da infiltrazione, dalla soprastante area esterna, sul soffitto.

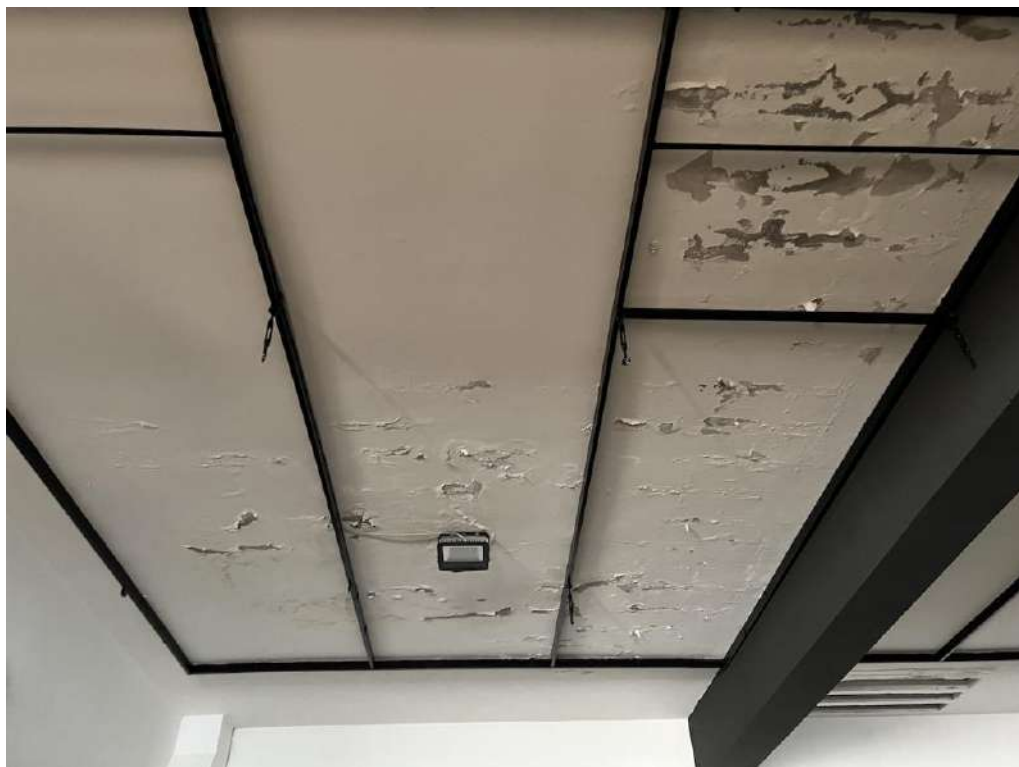
Pag. 12 – FOTO 15: Vista delle condizioni del solaio di copertura nella zona nord-est, privo di controsoffitto, del piano cantinato (sottoposto ad infiltrazione dalla superiore area esterna).

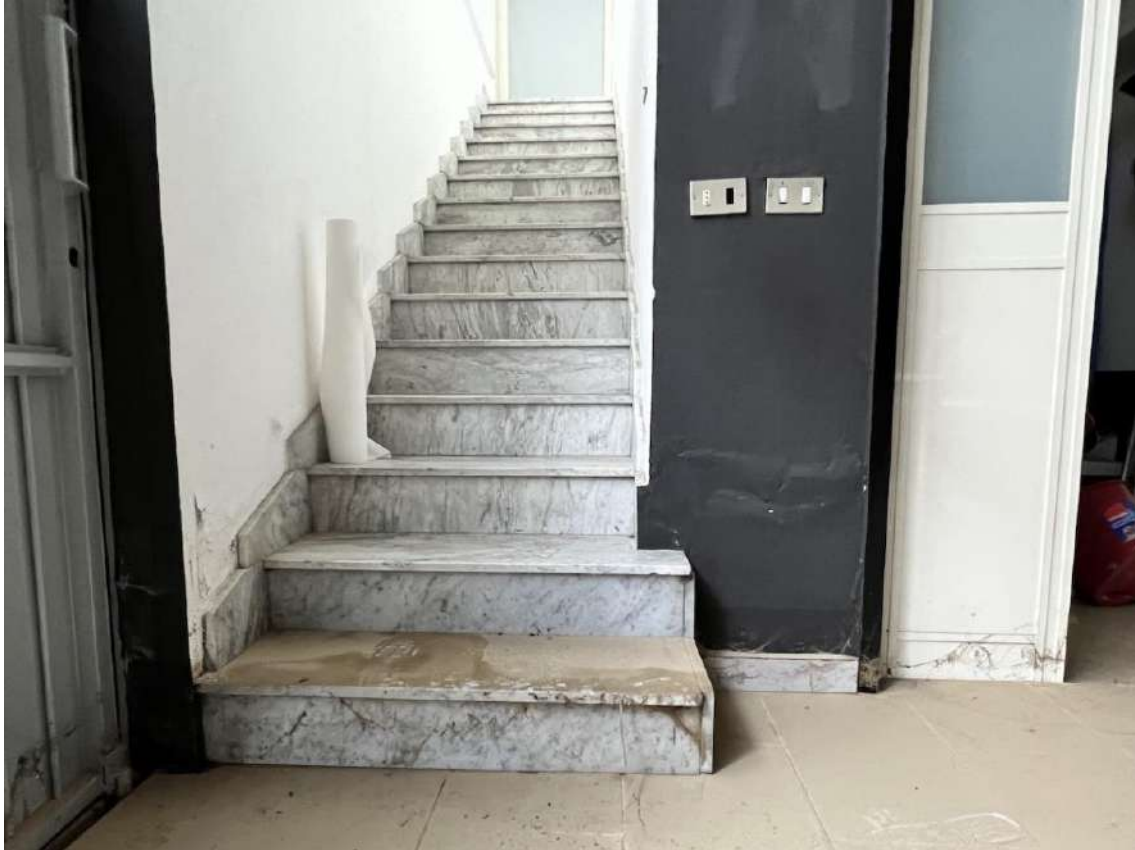
Pag. 19 – FOTO 26: Vista della scala di accesso al piano ammezzato (situata in vicinanza della prima apertura di accesso al piano cantinato), e del fango residuo in seguito al nubifragio-alluvione del 3 dicembre. Si nota che l'acqua penetrata nel piano cantinato è arrivata fino all'altezza del primo gradino.

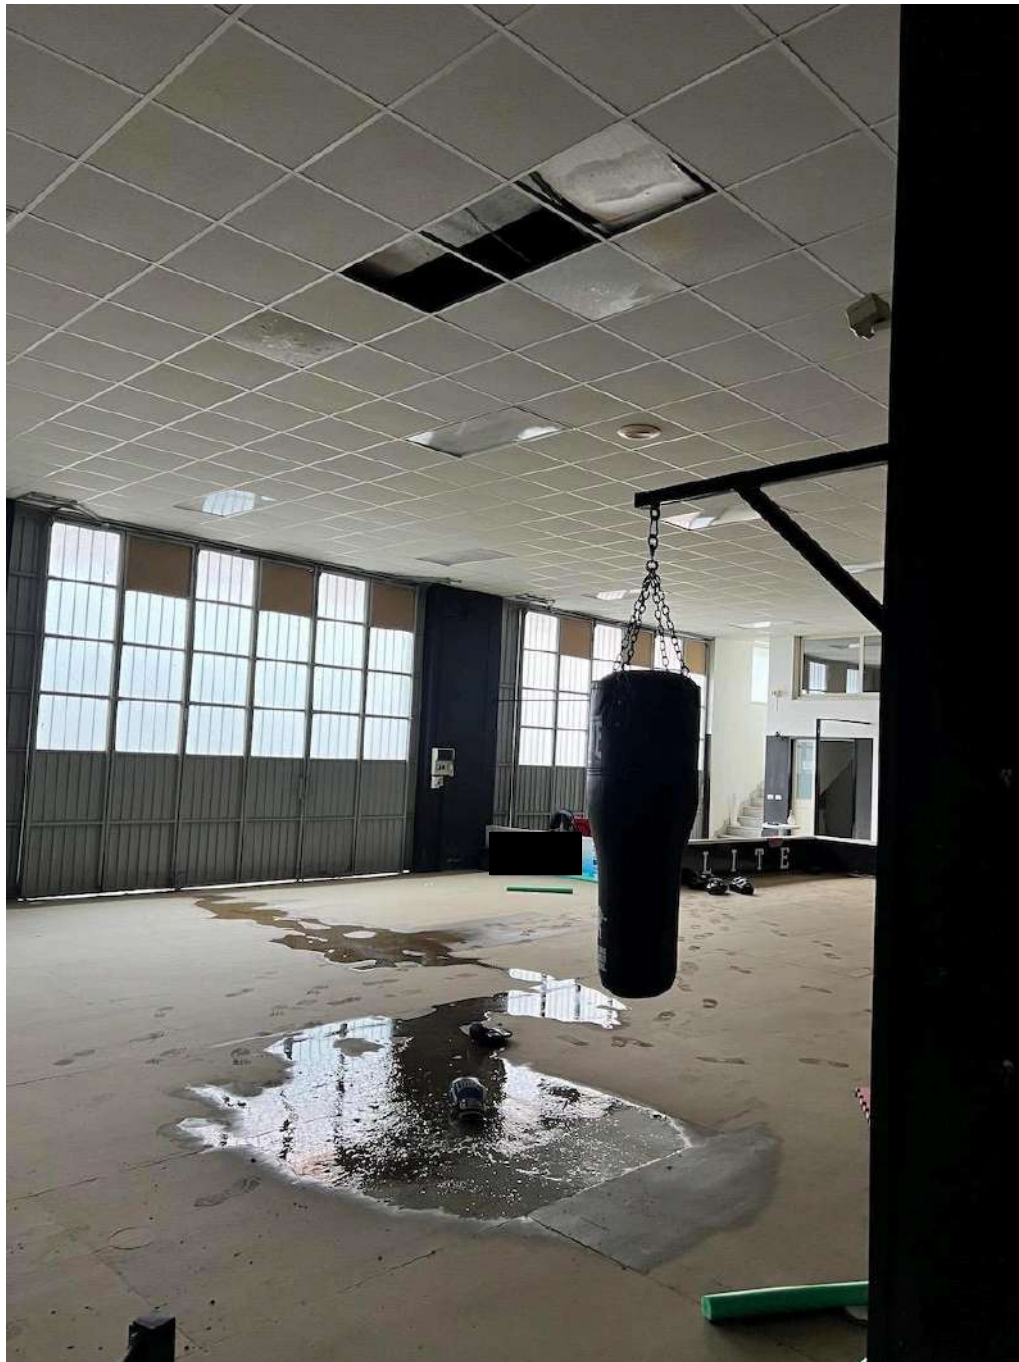
Pag. 20 – FOTO 27: Vista del vano centrale del piano cantinato, con le chiazze ancora visibili dell'acque penetrata dal cortile e di quella infiltrata dalla soprastante area esterna attraverso il controsoffitto, in seguito al nubifragio-alluvione del 3 dicembre 2022, quest'ultima che sta determinando anche il distacco di alcune pannelli dal controsoffitto.

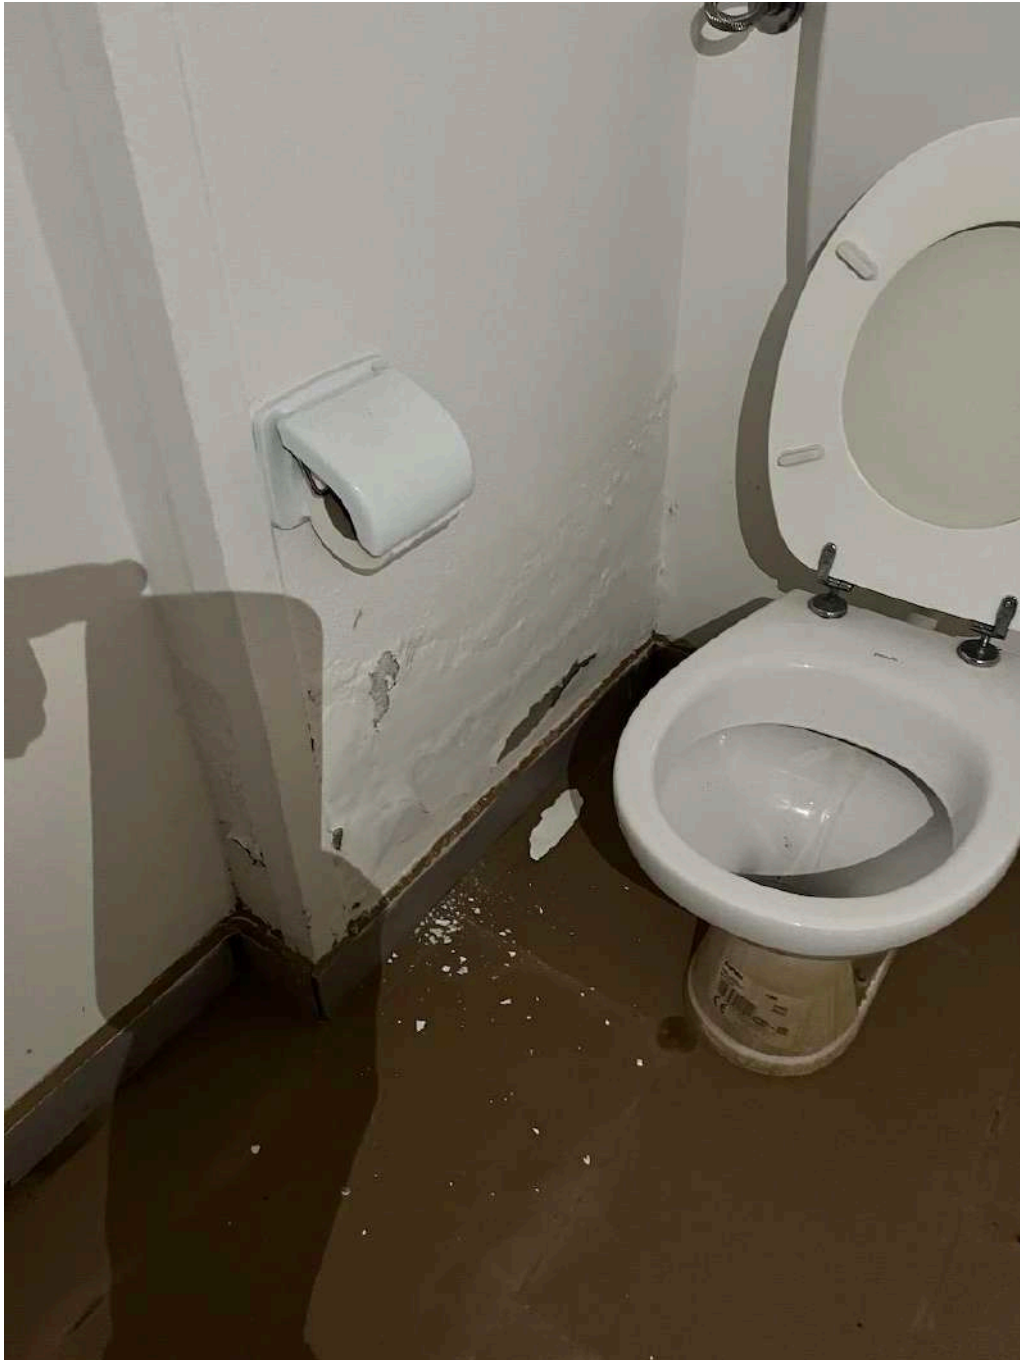
Pag. 22 – FOTO 30: Particolare di un muro vicino ad un wc, negli spogliatori Uomini, sottoposto all'umidità di risalita ed al fango creatosi in seguito al nubifragio-alluvione del 3 dicembre 2022.

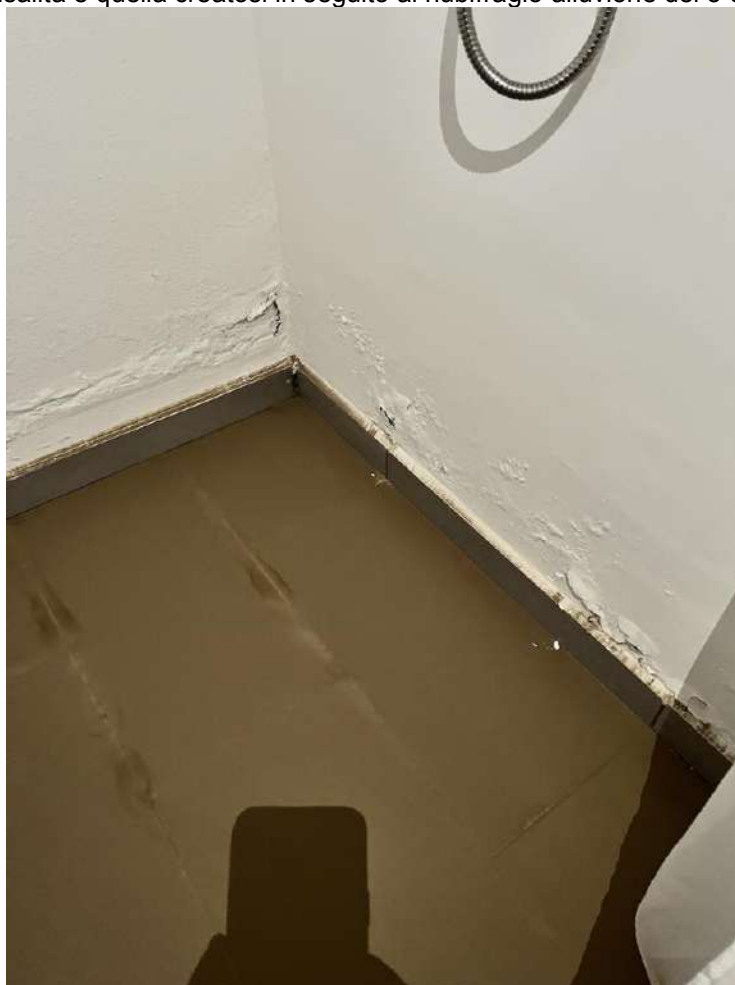
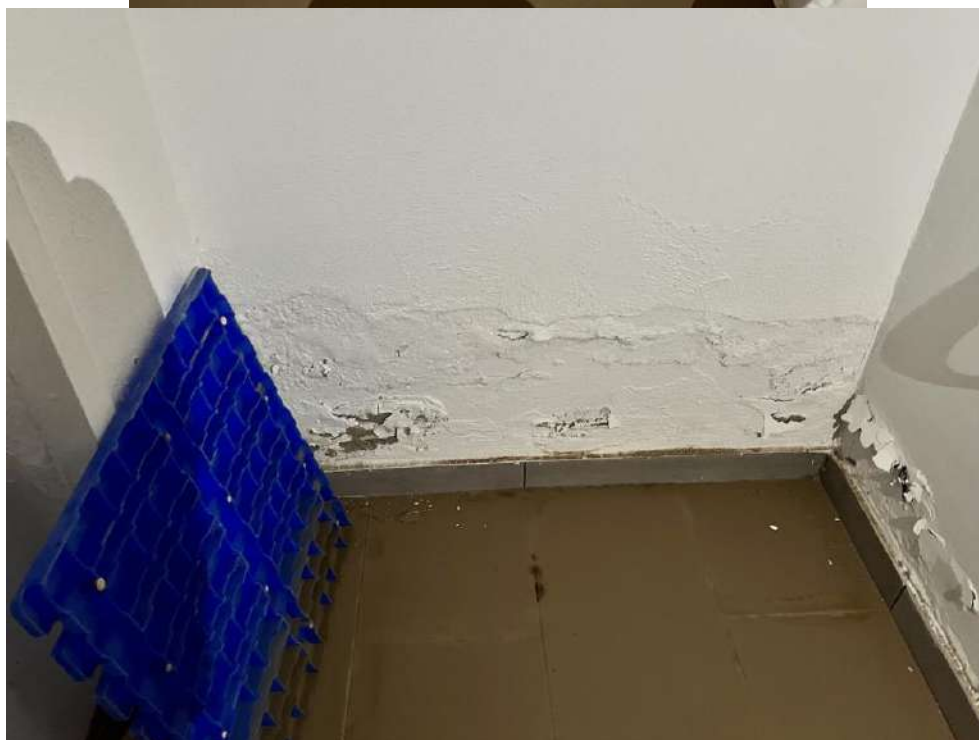
Pag. 23 – FOTO 31 e 32: Particolari di due muri vicino alle docce (zona spogliatoi) sottoposti all'umidità di risalita e quella creatosi in seguito al nubifragio-alluvione del 3 dicembre 2022.

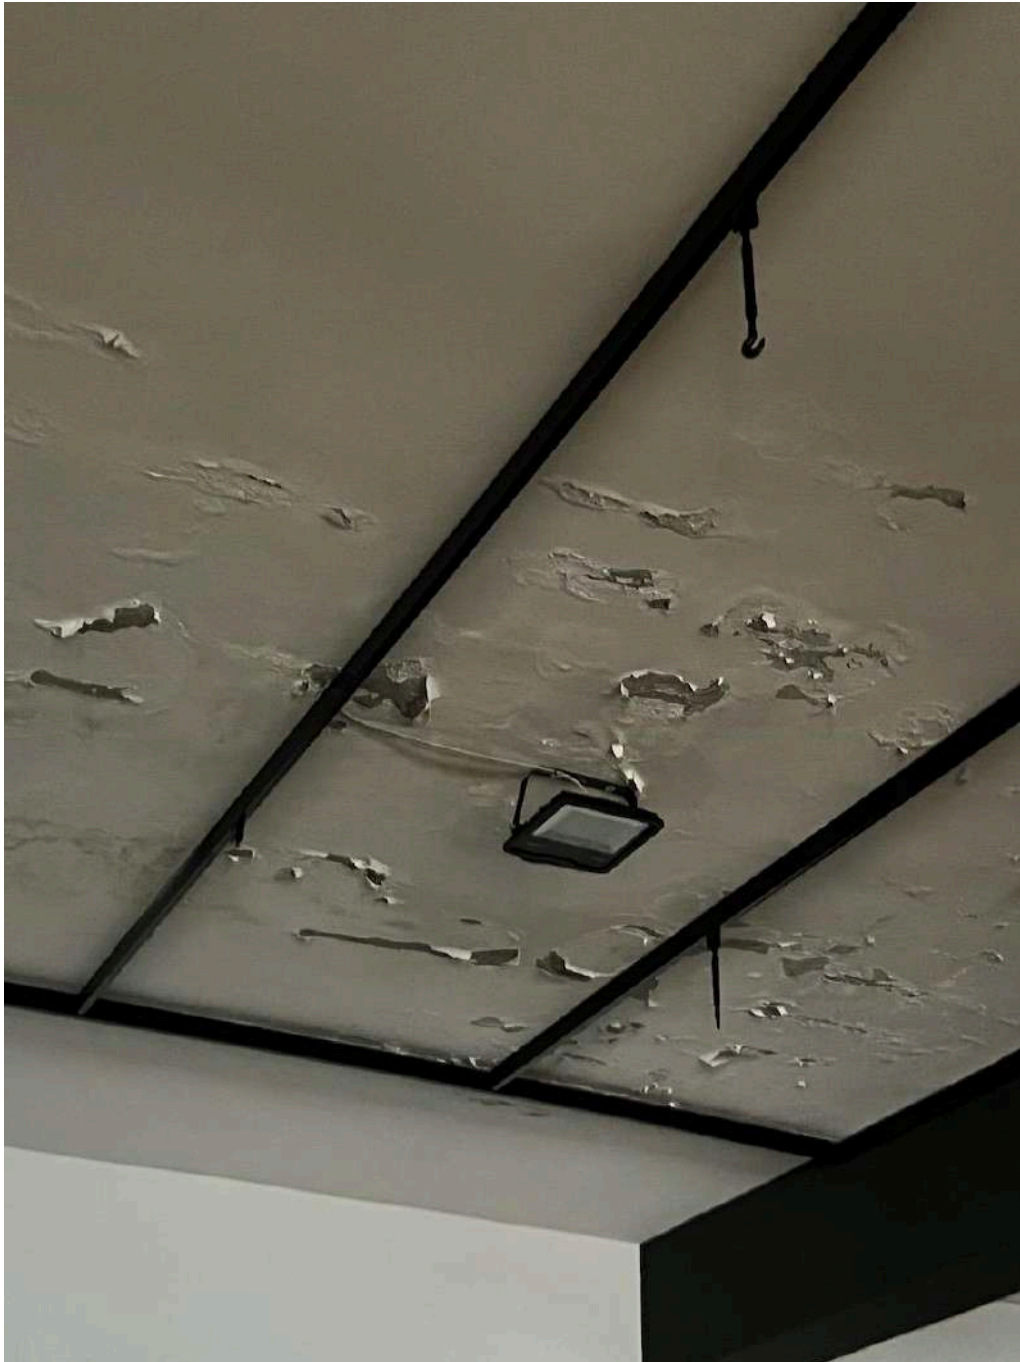
Pag. 24 – FOTO 33: vista delle condizioni del solaio di copertura nella zona Nord- Est del piano cantinato (privo di controsoffitto) con le vaste aree di umidità da infiltrazione, dalla soprastante area esterna (pesantemente condizionata dal recente nubifragio-alluvione del 3 dicembre 2022).

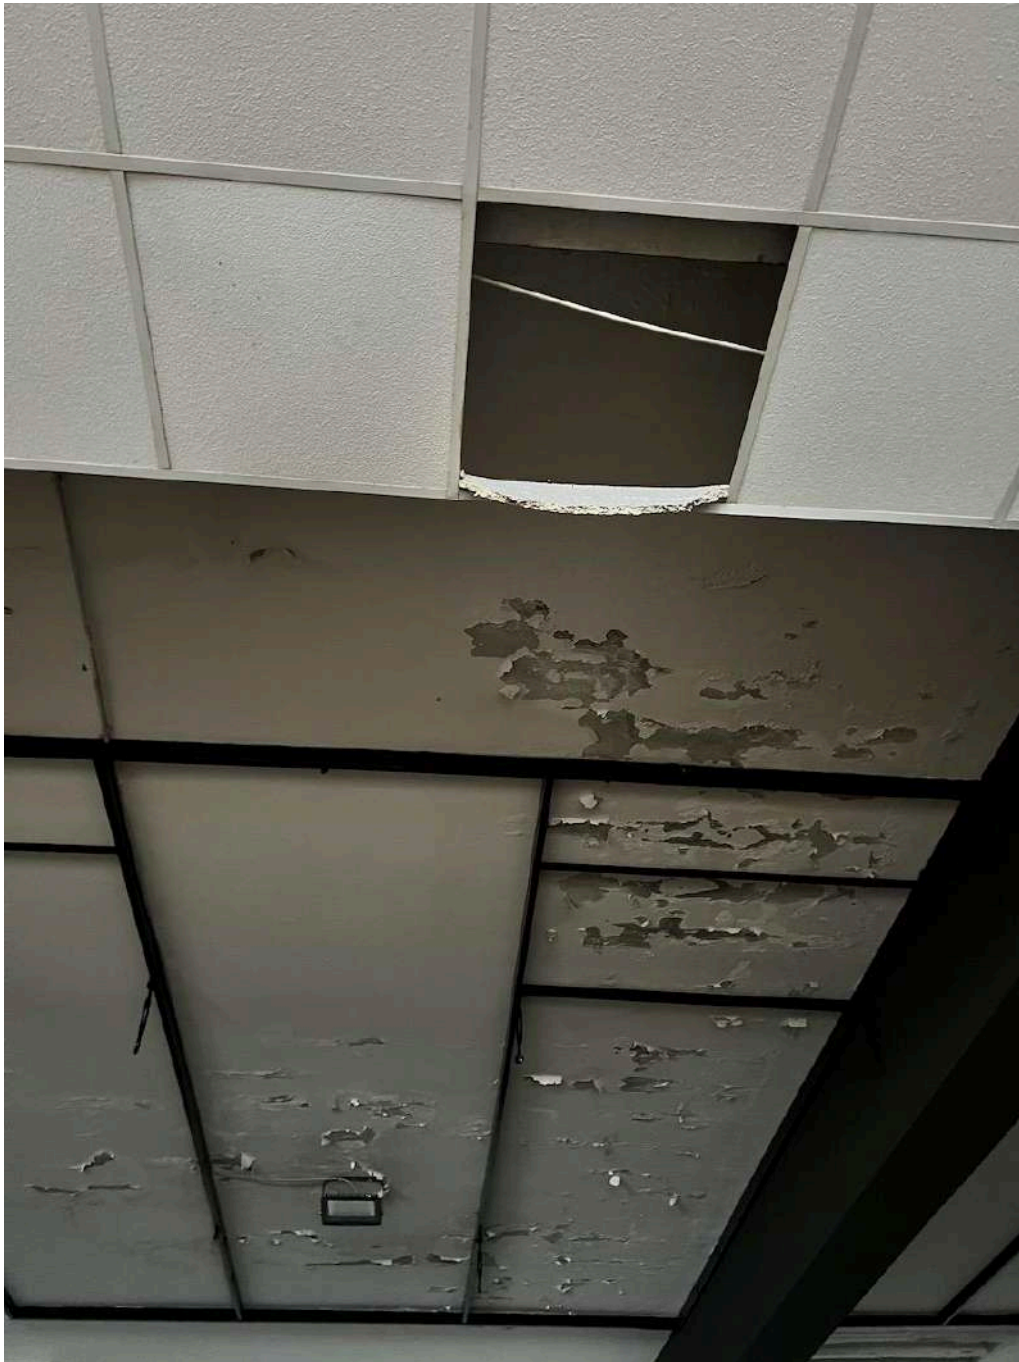
Pag. 25 – FOTO 34: Altra vista del solaio di copertura nella zona Nord-Est, e di una parte del controsoffitto della zona centrale, del piano cantinato; notasi il distacco di un pannelli dal telaio (come avvenuto in altri punti), in seguito al nubifragio-alluvione del 3 dicembre 2022.

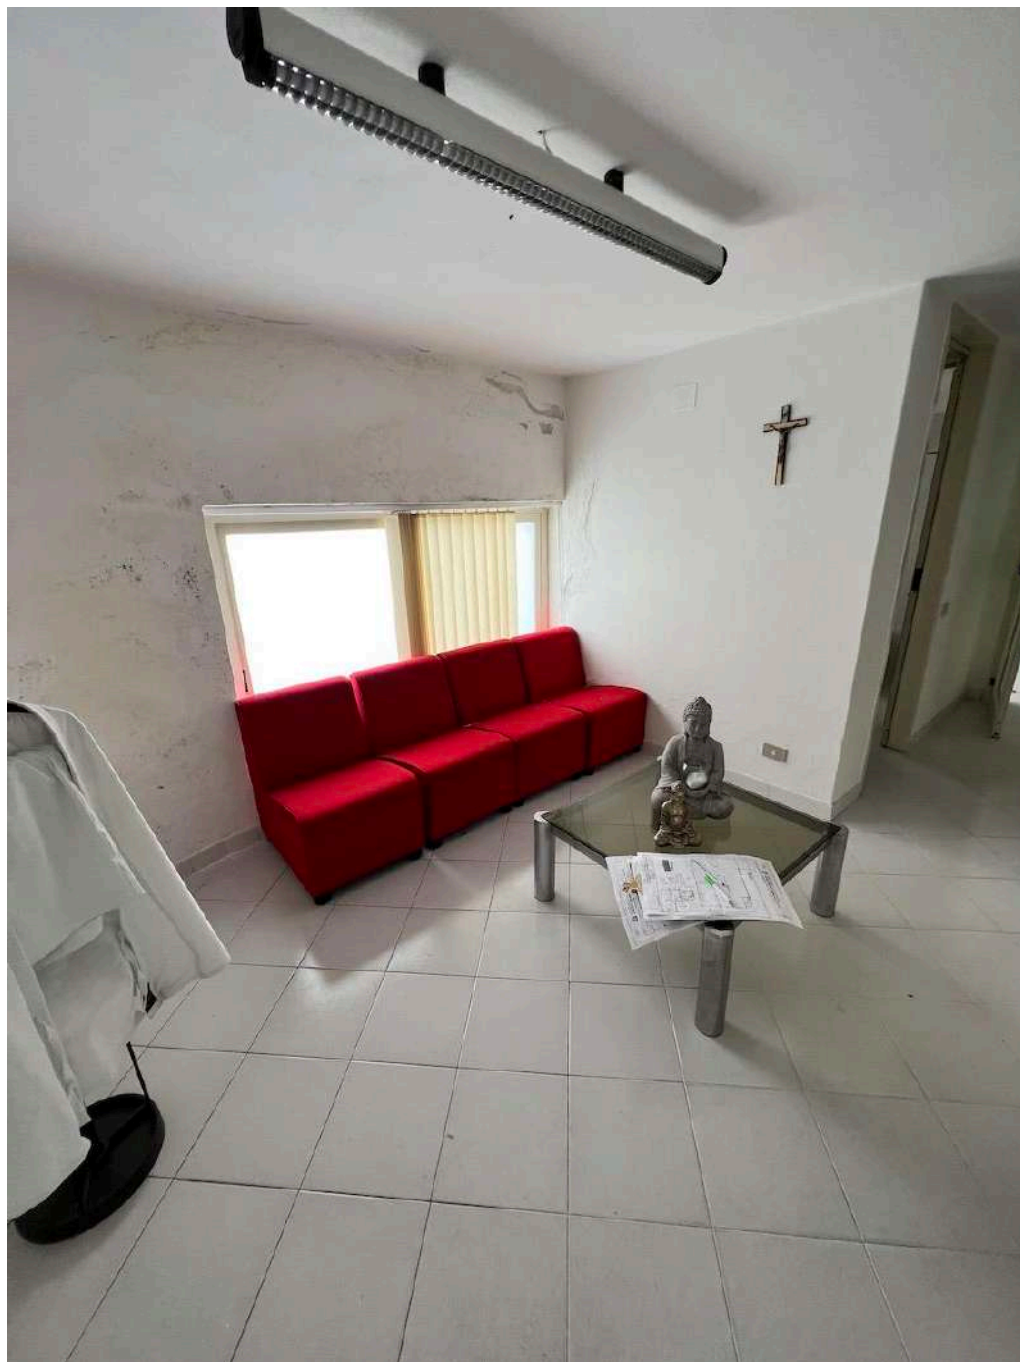
Pag. 03 – FOTO 03: Vista del vano ingresso a piano ammezzato e delle condizioni in cui trovasi la parete esterna dello stesso (che corrisponde all'esterno alla rampa), in quel tratto in parte rettilinea ed in parte curva.
