**FOTO del sopralluogo del 5 dicembre
dell'immobile sito in Barcellona P.G. (Messina),
Via Cav. Luigi Stilo n. 51 (ex n.10)**

**SOPRALLUOGO DEL 5 DICEMBRE 2022 PER CONSTATARE LE
CONDIZIONI DELL'IMMOBILE DOPO IL NUBIFRAGIO DEL 3 DICEMBRE**

FOTO ESTERNE DEL PIANO CANTINATO

FOTO INTERNE del PIANO CANTINATO
dell'immobile sito in Barcellona P.G. (Messina),
Via Cav. Luigi Stilo n. 51 (ex n.10)
nel catasto fabbricati foglio 12, part. 2198 sub 1

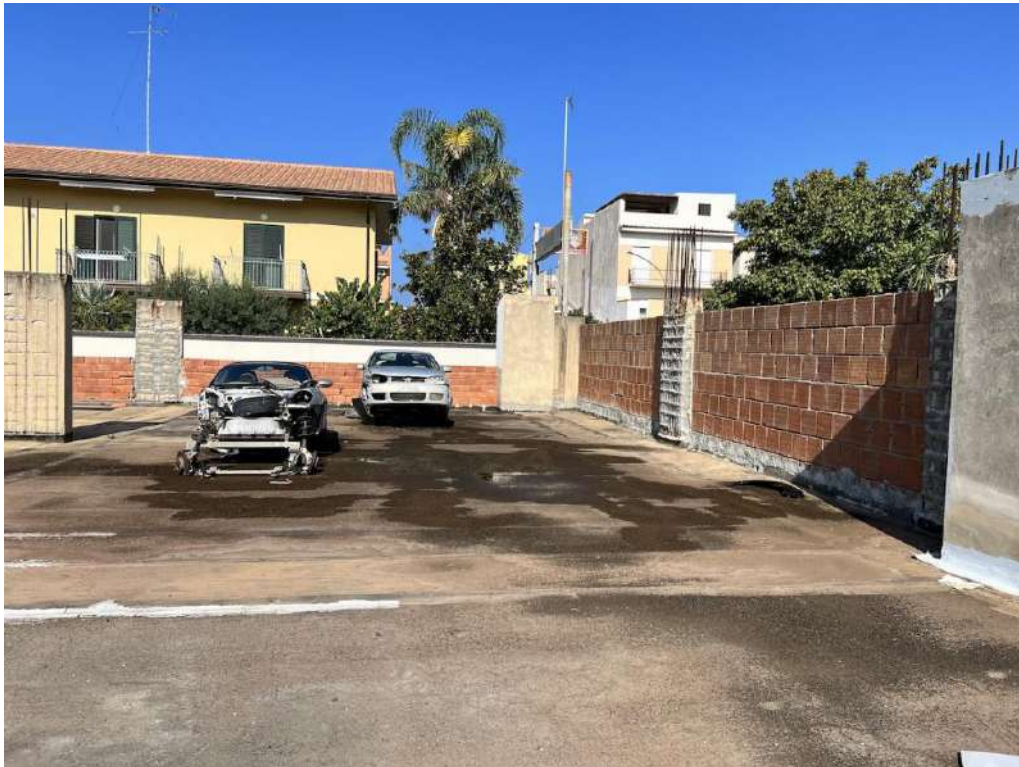
Pag. 14 – FOTO 19: Vista di una parte dell'area esterna (piano terra) con i muri sulla strada sulla parte sinistra; sono visibili alcuni pilastri in cemento armato ammalorati, e le condizioni pessime della guaina.

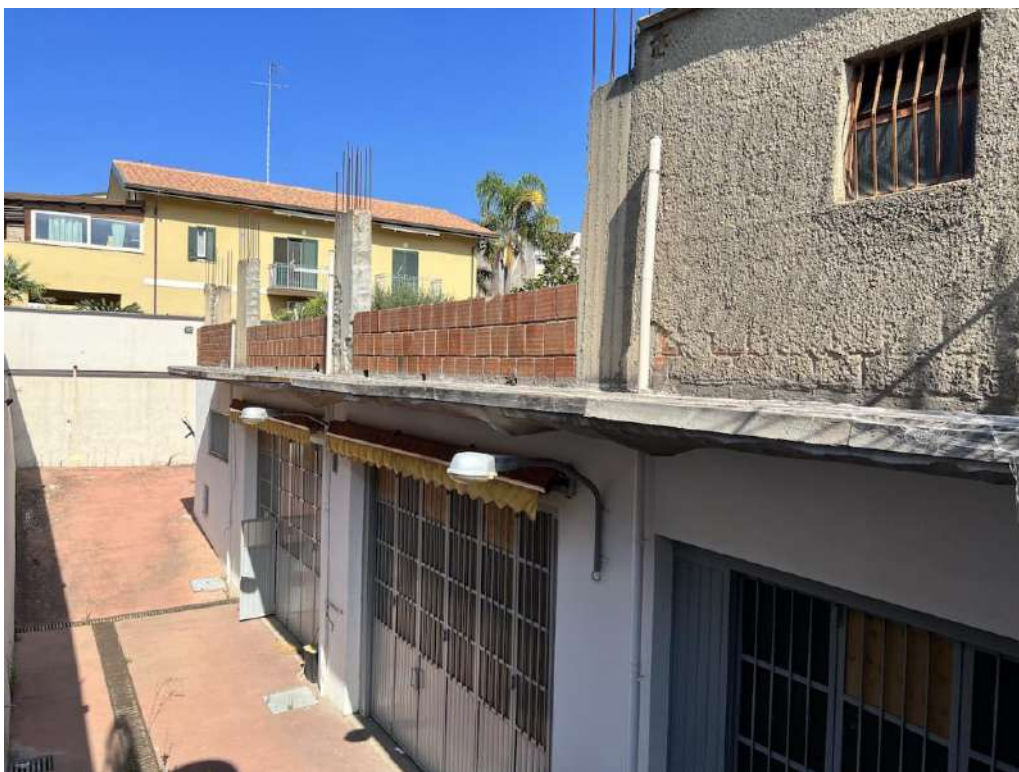
FOTO 20: Vista delle condizioni in cui si trova l'aggetto a piano terra, dal lato del cortile retrostante, e del muretto basso perimetrale l'area esterna

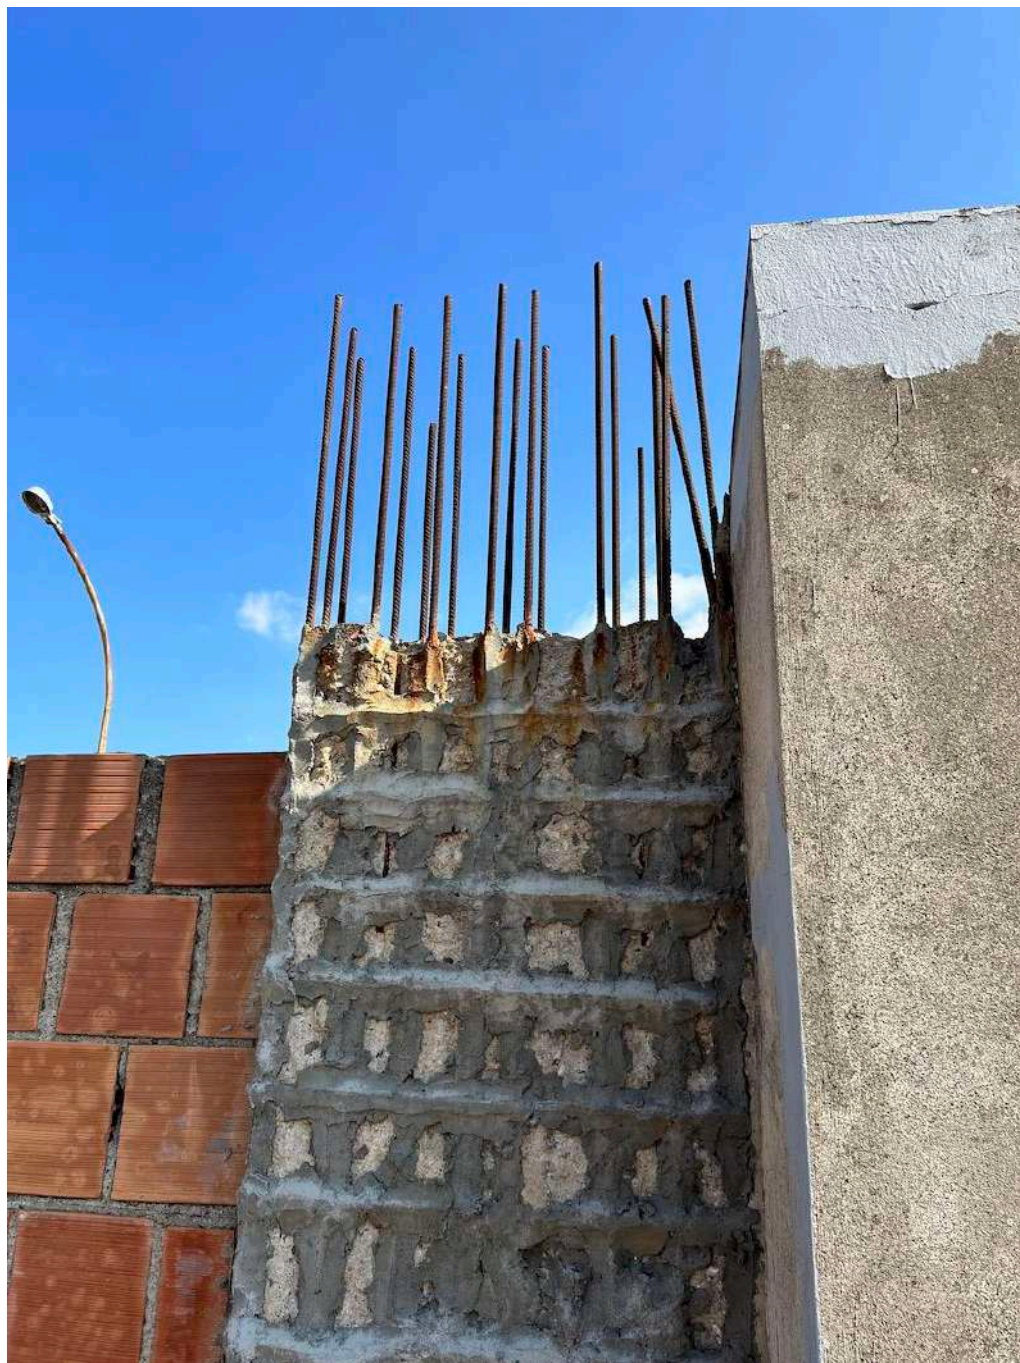
Pag. 15 – FOTO 21: Particolare di uno dei pilastri esistenti adiacenti ai muri alti, lato Nord-est, che si trova privo dello strato di copriferro ed in condizioni pessime.

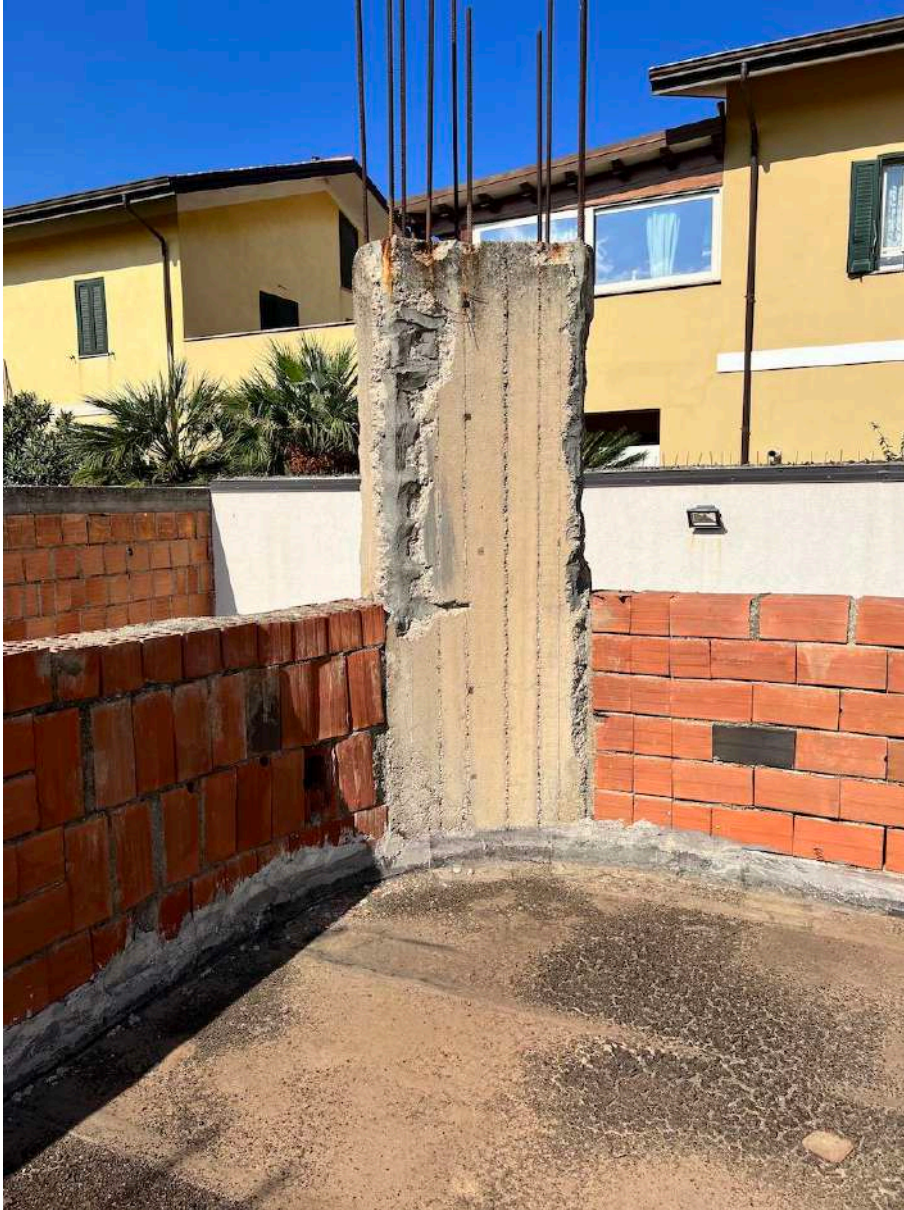
Pag. 17 – FOTO 24: Particolare del pilastro curvo esistente al piano terra, anch'esso in condizioni pessime, seppure lo strato di copriferro è in parte ancora presente. Da notare anche le condizioni pessime delle guaina orizzontale.

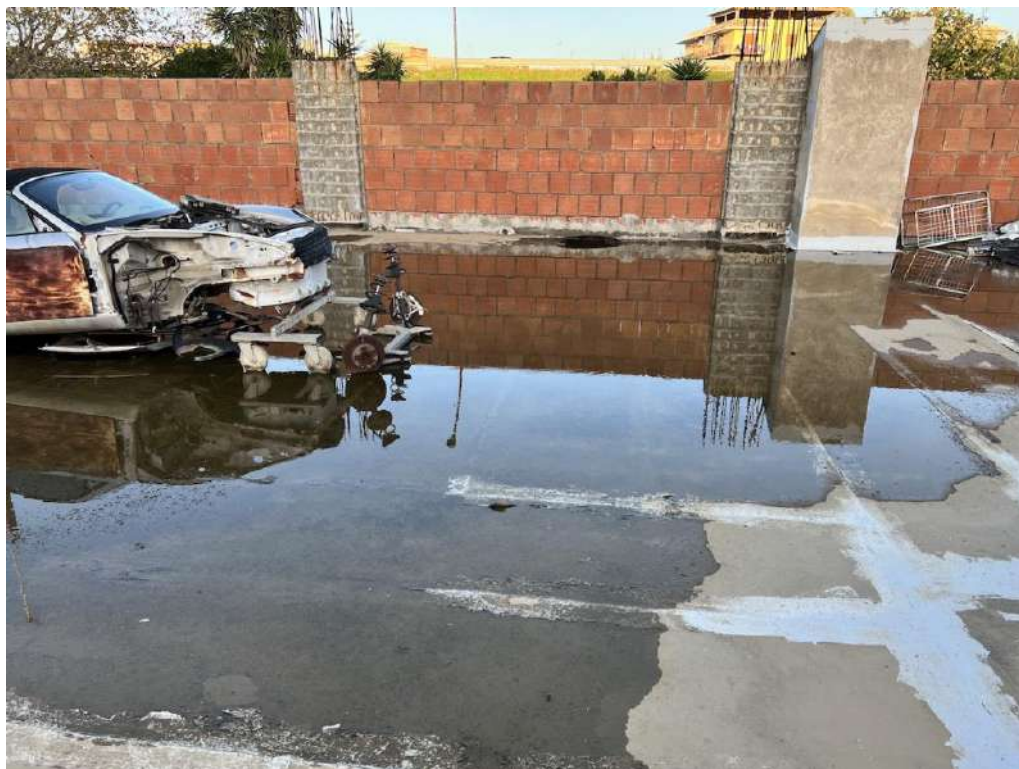
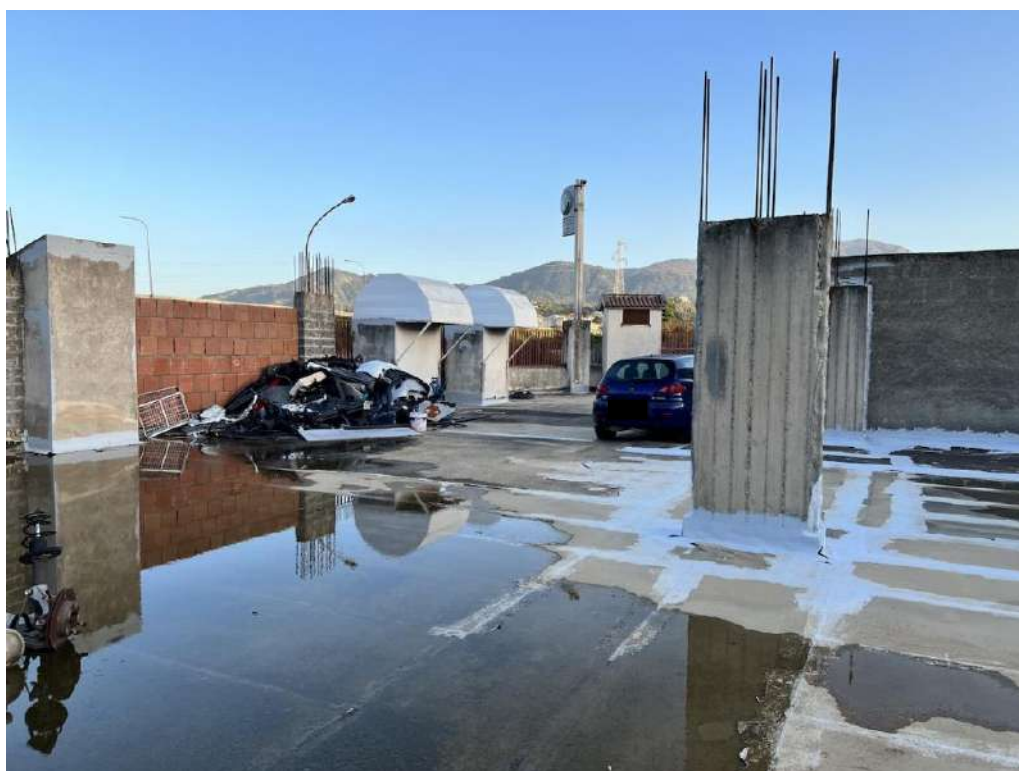
Pag. 20 – FOTO 29 e 30: Porzioni dell'area esterna al piano terra con una quantità importante di acqua, ancora stagnante a distanza di due settimane dal nubifragio-alluvione del 3 dicembre.

Questa zona corrisponde all'area Nord-Est del piano cantinato che ha il solaio privo di controsoffitto e sottoposto ad infiltrazione di acqua piovana (vedasi allegato C2, foto 15,33 e 34)
