# TRIBUNALE DI TERAMO

**Relazione Tecnica integrativa alla stima sullo stato dei Luoghi dell'Immobile in Procedura in Sant'Egidio alla Vibrata (TE) Viale Guglielmo Marconi n. 18** del Tecnico Ausiliario Ing. Claudio Reginelli, nell'Esecuzione Immobiliare 46/2023 del R.G.E.

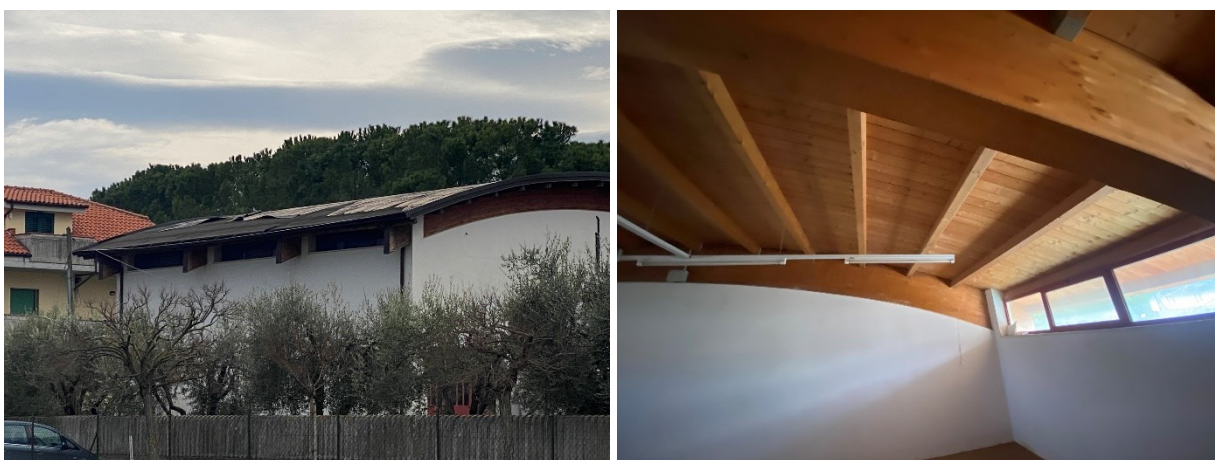
La copertura del "magazzino", in procedura, è realizzata con elementi in legno lamellare curvilinei principali (travi) con orditura di travetti secondari, sempre in legno, sovrastante tavolato ad incastro, ricoperto da lastre di guaina impermeabilizzante.

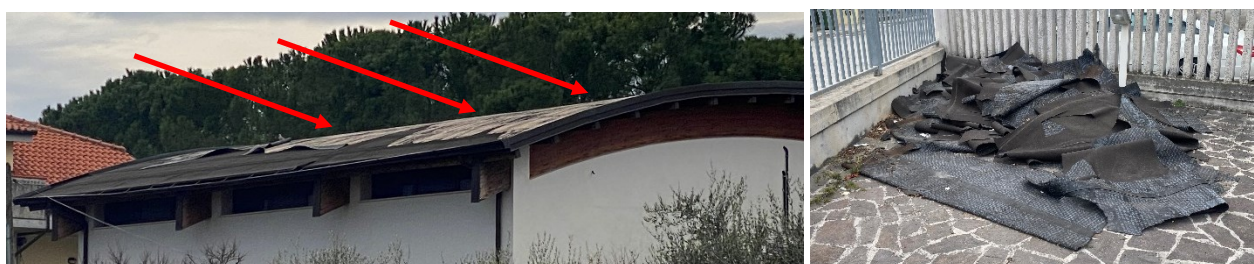
Al sopralluogo è stata riscontrato il parziale distacco con asportazione delle lastre di guaina impermeabilizzante dallo strato sottostante, che ha interessato circa la metà della superficie della copertura.

Per effetto di tale situazione, la copertura in gran parte ha perso la capacità impermeabilizzante, pertanto, all'interno dei locali sono presenti effetti di infiltrazioni d'acqua e percolamenti.

Sulla base dello stato dei luoghi, descritto nel precedente paragrafo, analizzando i “danneggiamenti” e le criticità rilevate, vista la natura delle problematiche riscontrate, lo scrivente ritiene di poter descrivere, e quantificare le opere minime necessarie al ripristino delle caratteristiche di impermeabilizzazione del manto di copertura, al fine di garantire la completa impermeabilità all'acqua dei locali sottostanti.

Lo scrivente ritiene pertanto che, per scongiurare eventuali profili di rischio di distacco del materiale ancora presente in copertura, l'intervento di messa in sicurezza minimo consigliabile sia quello di asportate completamente il materiale presente così da scongiurare eventuali distacchi.

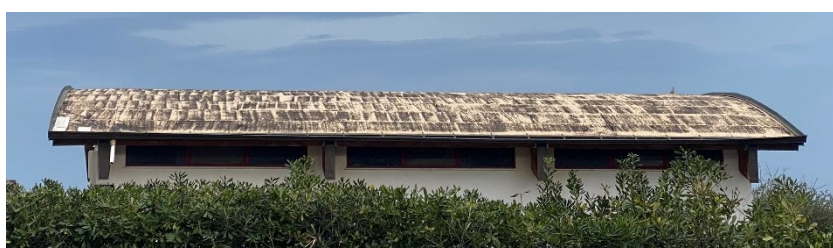
Mentre la restante (metà) porzione di manto impermeabilizzante, presumibilmente risulta interessata da fenomeni di distacco della stessa guaina dal supporto, senza che però la stessa si astata divelta.

Dall'analisi dello stato dei luoghi e per quanto è stato possibile accertare, allo stato, il manto impermeabilizzante (guaina) risulta in parte, per circa la metà della superficie totale della copertura, già asportato, mentre le porzioni ancora presenti, presumibilmente non sono più dotate di opportuno e saldo “ancoraggio” alla superficie di base.

Pertanto, nelle condizioni attuale vi è un probabile rischio di ulteriore asportazione di materiale dalla copertura, per effetto di fenomeni ventosi.
