TRIBUNALE DI CASSINO - SEZIONE FALLIMENTARE

N. 11/2012 R.G. TRIBUNALE DI CASSINO

RELAZIONE DI CONSULENZA TECNICA

Sora/Cassino, lì 08.04.2013

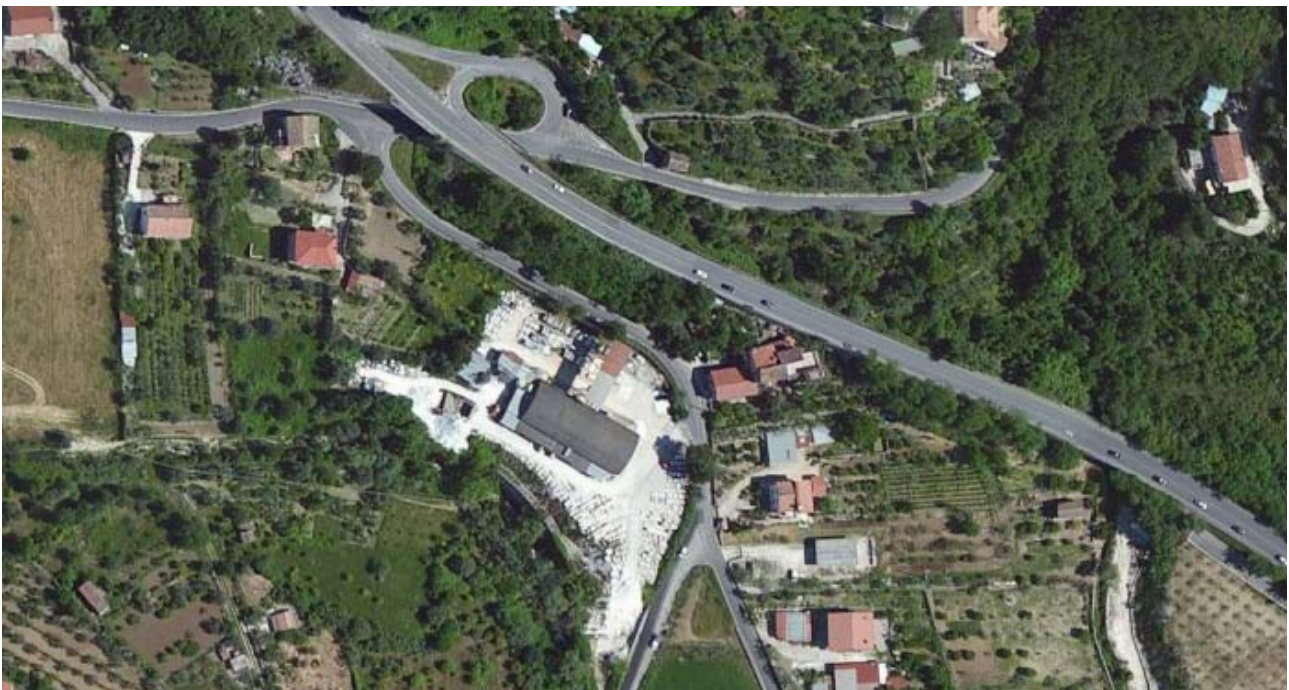
Nella fotografia soprastante si nota il complesso produttivo in Ausonia. Il capannone industriale è sito in posizione centrale rispetto al terreno circostante, che viene quasi totalmente utilizzato per lo stoccaggio dei materiali lavorati e semilavorati, per alcune fasi di lavorazione e per spazi di manovra. Si noti la vicinanza con lo svincolo della S.S.V. Cassino-Formia. A seguire foto rispettivamente del capannone e del contesto, dell'interno del capannone, della struttura adiacente in lamiera metallica, della adiacente tettoia metallica e particolari della copertura in lastre di eternit.

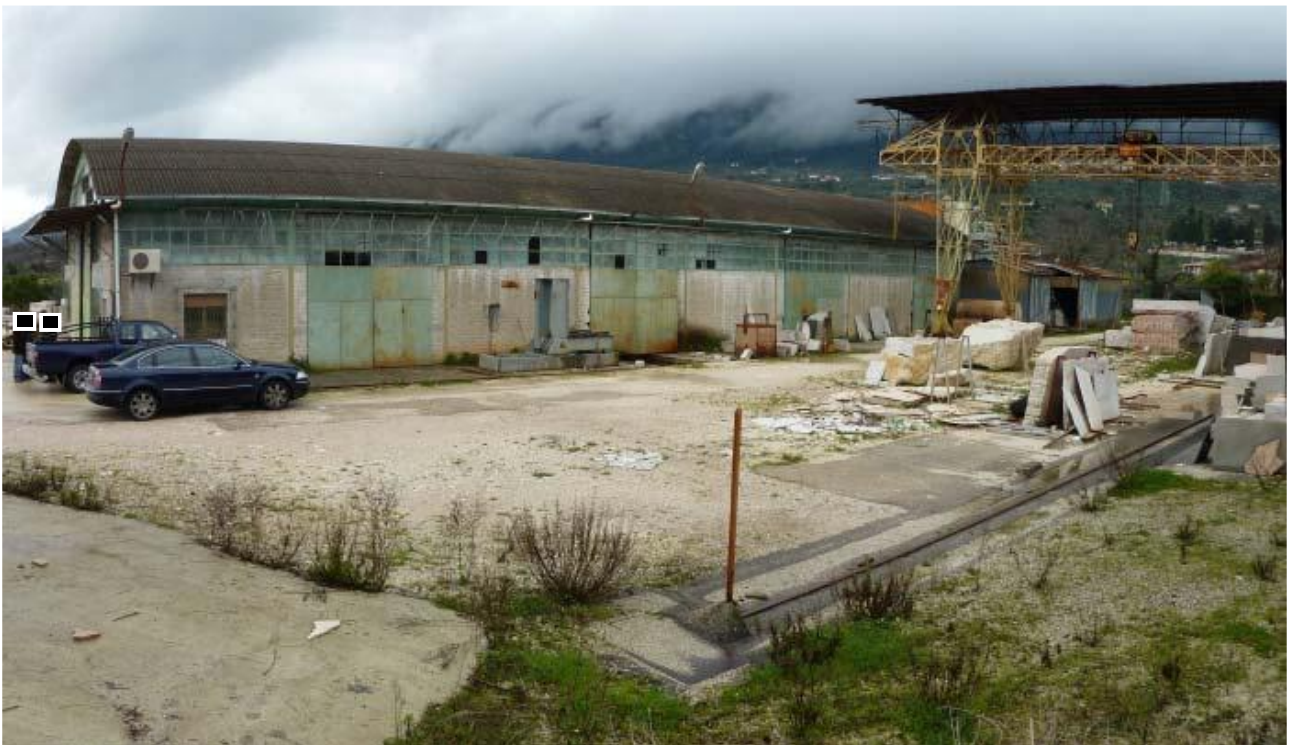
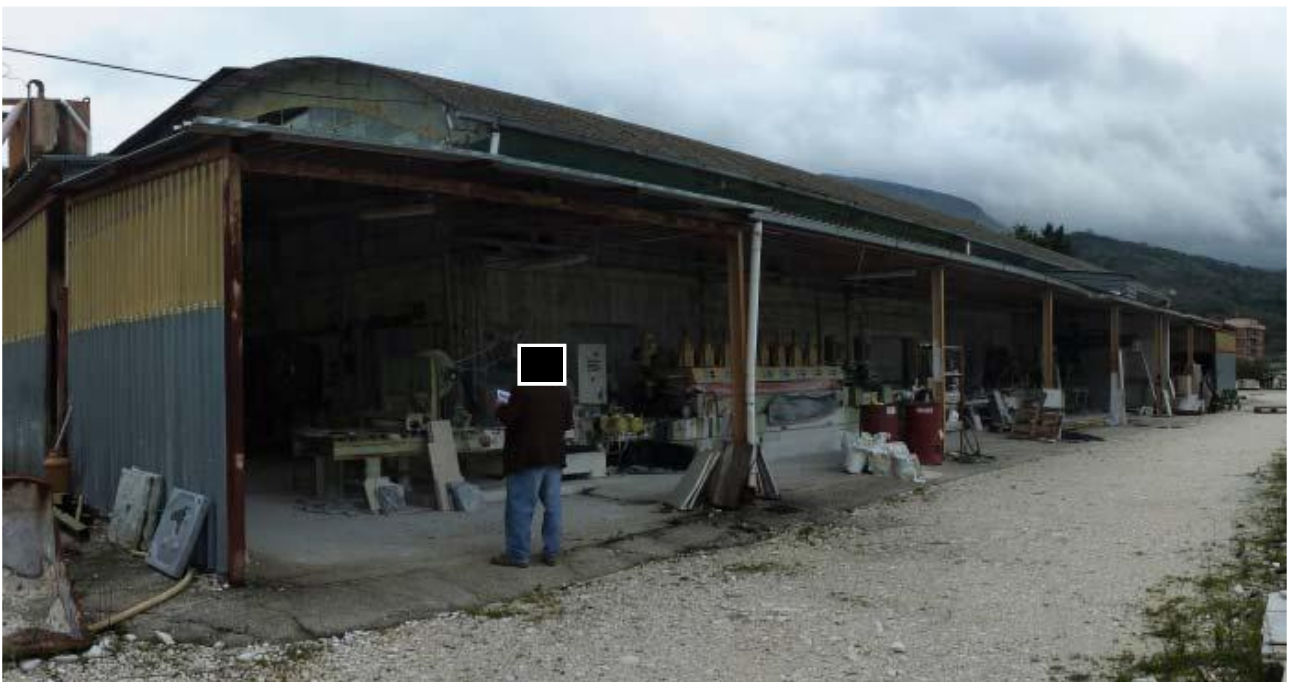
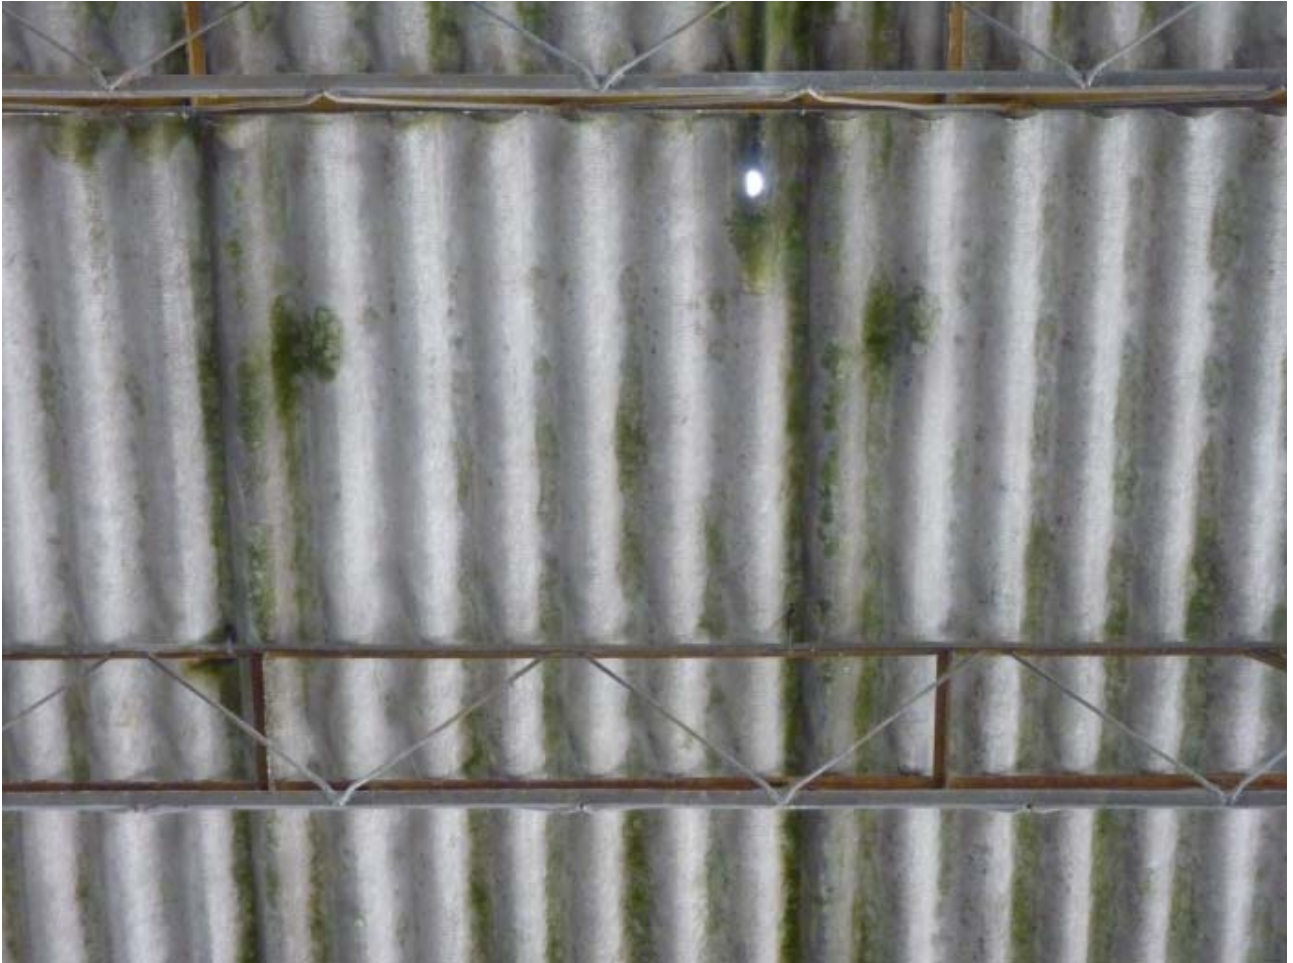
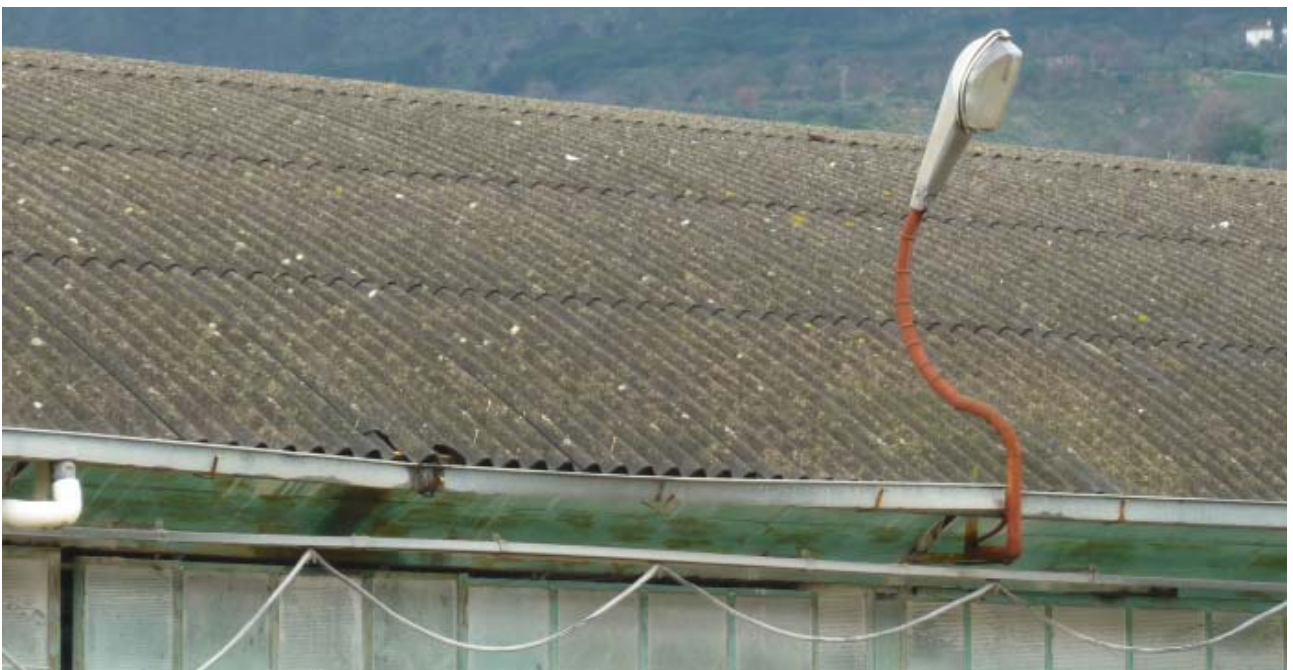
In ordine alla copertura va segnalato che, per quanto riguarda il capannone principale, questa risulta essere in elementi in cemento amianto di cui, per il mediocre stato d'uso, si rende necessario un intervento di bonifica al fine di eliminare la possibilità (oggi concreta) di emissione in atmosfera delle fibre di amianto. A proposito della scelta del tipo di intervento (che ha ovviamente ricaduta sulla stima dell'immobile) si rende necessario riferire in merito ai seguenti tre punti:

Lo scrivente precisa di aver verificato lo stato del materiale presente sull'immobile oggetto di pignoramento. Gli elementi sono costituiti da lastre ondulate di cemento amianto collegate per sovrapposizione e ancoraggio con viti filettate, a costituire un unico orizzonte curvilineo di copertura di diversi immobili, appoggiate su una struttura metallica di sostegno. Tale copertura in elementi di cemento amianto appare oggi non più integra, evidentemente alterata dall'azione del tempo e dalla prolungata esposizione agli agenti meteorici, come risulta anche dall'esame delle fotografie riportate più avanti nella schedatura degli elementi oggetto di accertamento.

La presenza di diversi punti di discontinuità, in più parti ove si notano rotture nel rivestimento, così come i segni di un'usura che arriva a coinvolgere le parti più profonde della struttura materica, rende chiara la sussistenza di rilascio di fibre nell'aria, pur senza ricorrere a costose indagini di verifica ambientale, inutili proprio a causa dell'evidenza materica. Tali punti di discontinuità sono rilevabili anche nelle fotografie riportate nel CD allegato e in quelle visibili nella schedatura proposta più avanti nel corpo della presente relazione.

D'altro canto il primo *step* di indagine è la valutazione visiva. La condizione del materiale delle coperture in fase di deterioramento avanzato può essere facilmente verificata anche semplicemente a vista, presentandosi in alcuni punti – nel caso di specie - consumato e rovinato.

Sulla scorta dell'esame e dalla valutazione del rapporto costi/benefici relativo a tutte le metodiche operative dominanti, si ritiene opportuno privilegiare - nel caso di specie - la scelta della sostituzione degli elementi in cemento amianto oggi presenti con altri nuovi in fibrocemento, con trasporto a discarica autorizzata degli elementi rimossi.

Per quanto già riportato, la bonifica che, dal punto di vista tecnico-economico, costituisce a parere dello scrivente la migliore soluzione, deve prevedere il servizio di rimozione, imballaggio, trasporto e smaltimento del cemento amianto (rifiuto speciale pericoloso) seguita da un servizio di fornitura e posa in opera di lastre in fibrocemento curvo. La superficie interessata dallo sviluppo delle lastre di cemento amianto è pari ai circa 740 mq effettivi di copertura curvilinea, compresa di cornicioni, per ciò che attiene al capannone principale e 160 mq effettivi di copertura inclinata per ciò che attiene
