TRIBUNALE CIVILE E PENALE DI ASTI

STIMA DEI BENI SITI IN LA MORRA, SANTA VITTORIA D'ALBA, RACCONIGI E BRA

Perito Stimatore
Architetto Elisa Valpreda
Geometra Marco Raspo

**RELAZIONE DI STIMA
LOTTO 6**

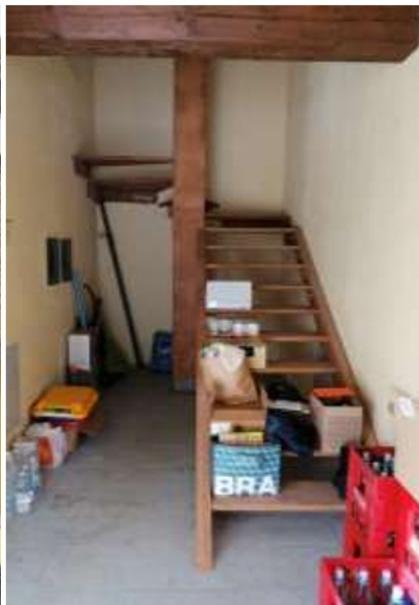
FOTOGRAMMA 6.4

La scala di accesso all'unità immobiliare non è stata completata.

Non è completa la scala di collegamento tra piano terra e piano primo per l'accesso all'unità immobiliare, posta all'interno del vano scala comune (sub. 16 b.c.n.c.) e non è presente portoncino di ingresso (vedasi fotogrammi n.ri 6.4 e 6.5).

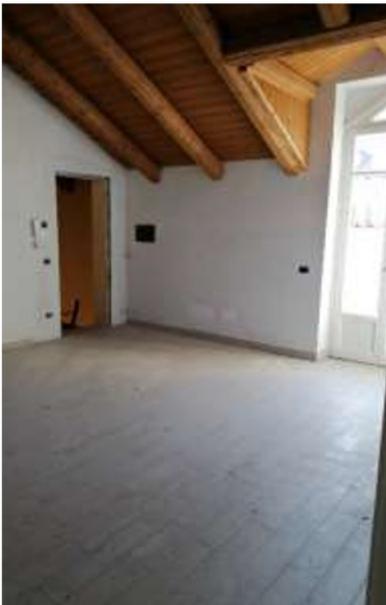
FOTOGRAMMA 6.6

Il locale presenta pavimentazione in piastrelle di ceramica-gress porcellanato aventi dimensioni 90x15 cm circa, pareti intonacate ma non tinteggiate; solaio di copertura a falde con struttura portante in legno a vista. Sono presenti un lucernario, due abbaini di cui uno con esposizione Nord-Ovest dove è presente una porta-finestra e uno con esposizione Sud-Est dove sono collocati inserti in vetrocemento. In tale locale è presente videocitofono e quadro dell'impianto elettrico (fotogrammi n.ri 6.6, 6.7 e 6.8).

Dal calcolo di verifica della superficie aereo-illuminante tale ambiente non rispetta i requisiti minimi igienico sanitari in riferimento alla normativa attuale per la destinazione indicata.

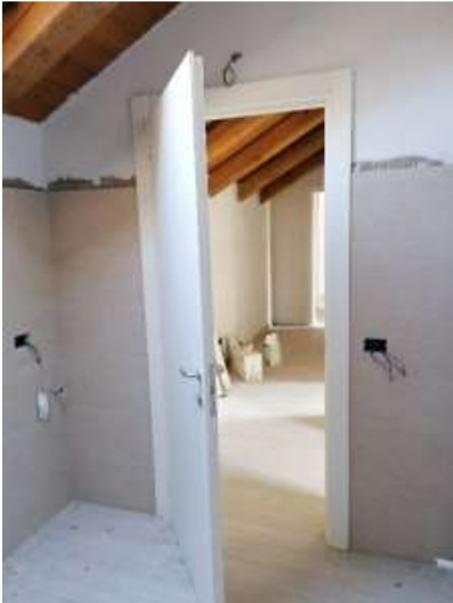
FOTOGRAMMA 6.15

Tale locale presenta pavimentazione in piastrelle in ceramica-gress porcellanato, pareti in parte con rivestimento in piastrelle di ceramica di dimensioni 60x30 cm circa fino ad un’altezza di metri 1,80 circa e nella parte superiore intonacate ma non tinteggiate. E’ presente un lucernario in copertura. Come descritto in precedenza il bagno è privo degli apparecchi/sanitari (fotogrammi n.ri 6.15 e 6.16).

Dal calcolo di verifica della superficie aereo-illuminante tale ambiente non rispetta i requisiti minimi igienico sanitari in riferimento alla normativa attuale per la destinazione indicata.

Relativamente al locale “5 bagno” dovrà essere realizzato impianto di aerazione-aspirazione forzata o in alternativa si dovrà prevedere ampliamento della superficie finestrata. Tali opere non sono al momento quantificate e tale locale è stato considerato, al fine della valutazione, come da destinazione autorizzata anche se, come evidenziato, non rispetta i requisiti igienico-sanitari attuali in riferimento alla destinazione autorizzata.

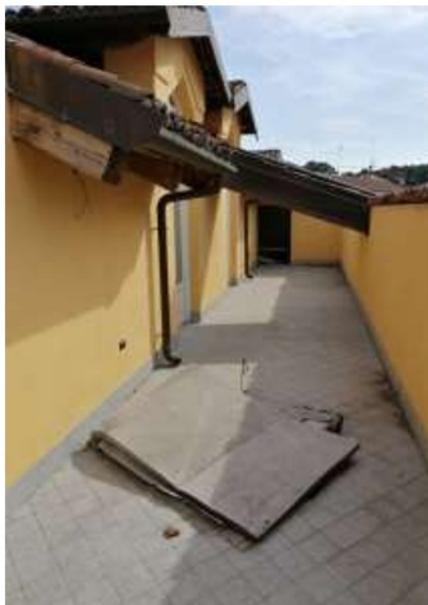
FOTOGRAMMA 6.18

Esso è presente su tutto il fronte che prospetta la corte interna con esposizione Nord-Ovest. Ha una larghezza di circa 2,10 metri ed è delimitato da un muretto-parapetto di altezza pari a circa 1,65 metri. Per una piccola porzione risulta coperto dal proseguimento della falda del tetto superiore (fotogramma 6.17); è pavimentato con piastrelle in ceramica/gress e si rilevano lesioni diffuse (fotogrammi n. ri 6.18 e 6.19).

Tale terrazzo a pozzetto risulta differente dalla situazione autorizzata (indicata quale locale sottotetto) come meglio specificato in risposta al successivo punto 4.

- locale “6 sottotetto”: il locale autorizzato quale locale “sottotetto” chiuso, ad oggi, risulta essere terrazzo a pozzetto; esso risulta essere elemento **non contemplato dal vigente strumento urbanistico, quindi, attualmente, non regolarizzabile** così come realizzato.

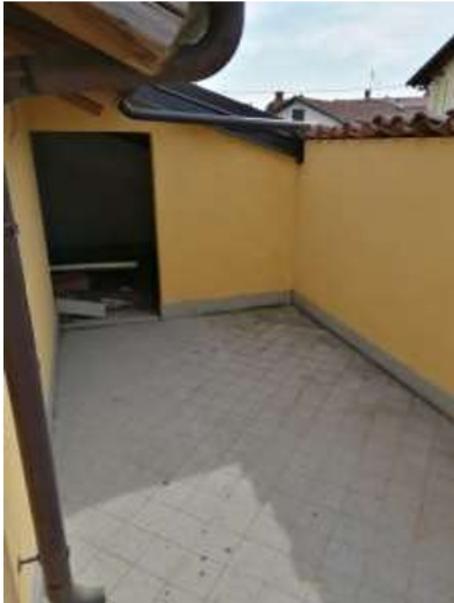
FOTOGRAMMA 6.20

Dal locale identificato precedentemente quale “6 sottotetto” si accede ad altro locale che negli elaborati grafici autorizzati (**ALLEGATO 7 Documentazione edilizio-urbanistica: 7b – Trasmissione elenco pratiche, pratica edilizia n. 12/0257V e agibilità parziale 13/0175 da parte del Comune di Racconigi**) è indicato con destinazione “vuoto su scala” (locale “7 vuoto su scala”) e in riferimento alla situazione autorizzata apparentemente trattasi di volume comune a più unità. Tale locale risulta, invece, da rilievo dei luoghi, quale locale chiuso di altezza minima pari a circa metri 1,38 e massima pari a circa metri 2,00, avente unico accesso direttamente dall’unità immobiliare in oggetto. Tale ambiente risulta pavimentato e con pareti intonacate (fotogramma n.ri 6.20 e 6.21).

Il locale risulta differente dalla situazione autorizzata come meglio specificato in risposta al successivo punto 4.

- locale “vuoto su scala”: il locale è attualmente, allo stato dei luoghi, un locale chiuso, diversamente da quanto autorizzato “vuoto su scala”. Tale locale risulta avere altezza molto bassa che ne limita l’utilizzo e la destinazione d’uso e ha attualmente unico ingresso dal sub. 70 in oggetto dal terrazzo a pozzetto, locale, come già evidenziato, non regolarizzabile così come attualmente realizzato.
