## TRIBUNALE CIVILE E PENALE DI ASTI

### **STIMA DEI BENI SITI IN LA MORRA, SANTA VITTORIA D'ALBA, RACCONIGI E BRA**

**RELAZIONE DI STIMA  
LOTTO 2**

#### **LOTTO 2 - SUBALTERNO 61**

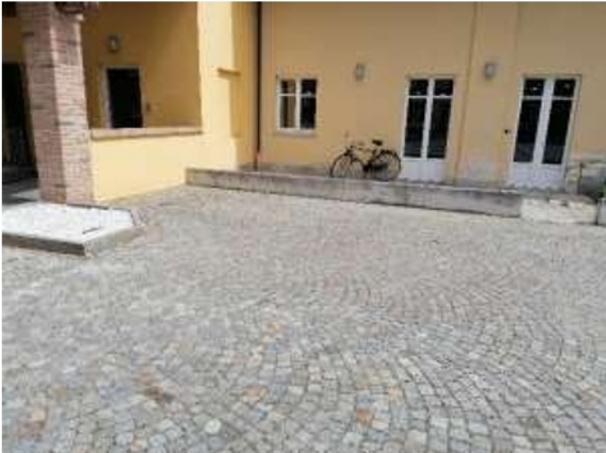
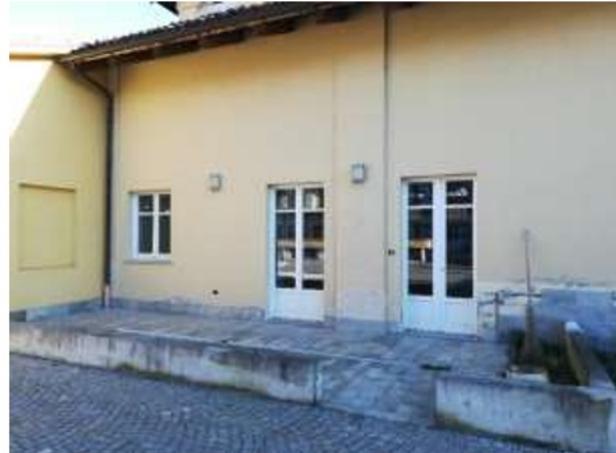
L'accesso all'unità immobiliare avviene, come descritto precedentemente, dall'area esterna di proprietà. Tale area è contigua alla corte interna condominiale e su di essa prospettano due porte finestra e una finestra dell'unità immobiliare in oggetto. Presenta pavimento in pietra ed è delimitata da cordolo in cemento ad esclusione dello spazio riservato al passaggio per l'accesso all'interno dell'unità immobiliare. Tale area è delimitata a Nord-Est da setto murario, confina verso Sud-Ovest con altra area esterna dell'unità immobiliare confinante (sub. 62) e davanti ad essa, verso la corte interna, è presente un posto auto (sub.17) oltre alla corte interna condominiale stessa (fotogrammi n.ri 2.3 e 2.4). Sono presenti due punti luce esterni.

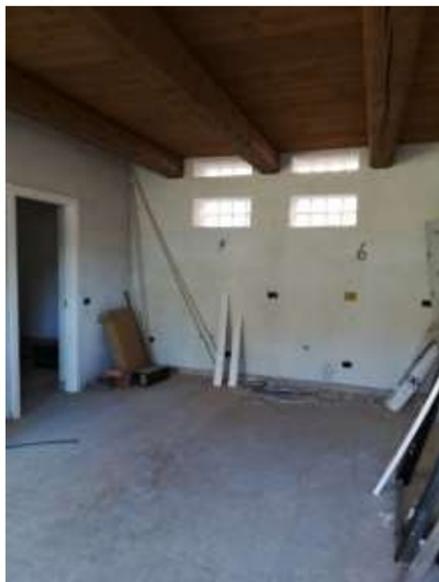
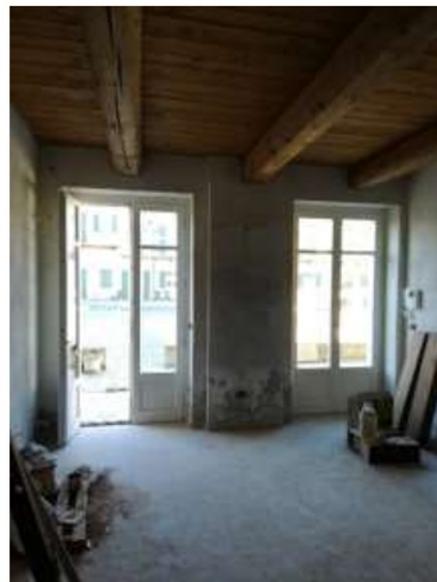
Dall'area di proprietà al piano terra descritta al punto precedente si accede direttamente al locale "2 soggiorno-angolo cottura". Esso presenta pavimentazione in piastrelle di ceramica-gress porcellanato aventi dimensioni 60x30 cm circa, pareti intonacate ma non tinteggiate; solaio piano con struttura portante in legno a vista. Sono presenti due porte finestre in legno con vetri a camera verso l'area esterna sprovviste di sistemi di oscuramento e inserti in vetrocemento nella parete esterna verso Sud-Est. In tale locale è presente impianto videocitofonico e predisposizione impianti ad uso cucina. Si rilevano importanti tracce di umidità diffuse (fotogrammi n.ri 2.5 e 2.6).

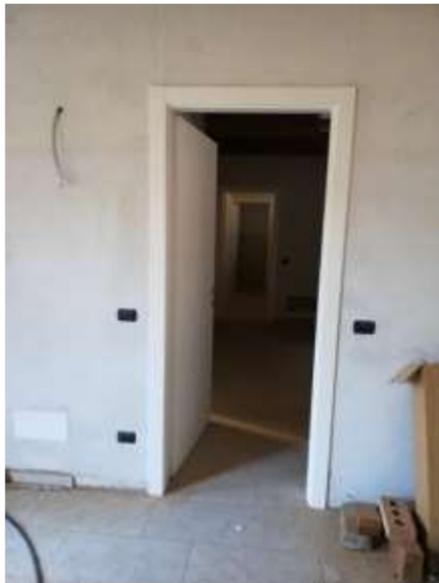
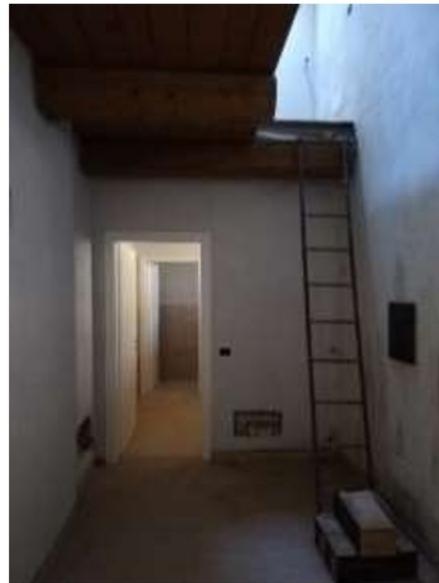
Dal locale “2 soggiorno-angolo cottura” si accede al locale “3 disimpegno” dal quale si può raggiungere il locale “4 camera” e “5 bagno”. Presenta caratteristiche simili agli ambienti precedenti e si rileva l'assenza della scala di collegamento tra piano terra e piano primo e conseguentemente non è presente il locale identificato nella planimetria catastale e negli elaborati della situazione autorizzata quale “ripostiglio” che dovrebbe essere localizzato nel vano sottoscala. Si rileva la presenza di inserti in vetrocemento nella parete esterna verso Sud-Est, del quadro dell'impianto elettrico ed elementi collettori dell'impianto di riscaldamento (fotogrammi n.ri 2.7 e 2.8).

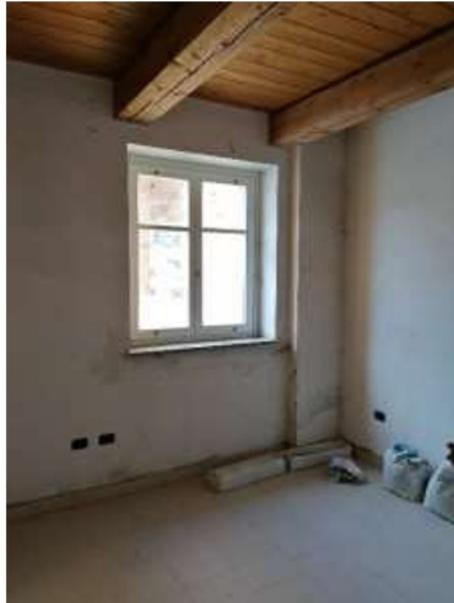
FOTOGRAMMA 2.9

Dal locale “3 disimpegno” si accede al locale “4 camera”. Esso ha caratteristiche simili agli ambienti precedenti ed è presente una finestra priva di sistemi di oscuramento che si prospetta verso l'area esterna (fotogramma n. 2.9).

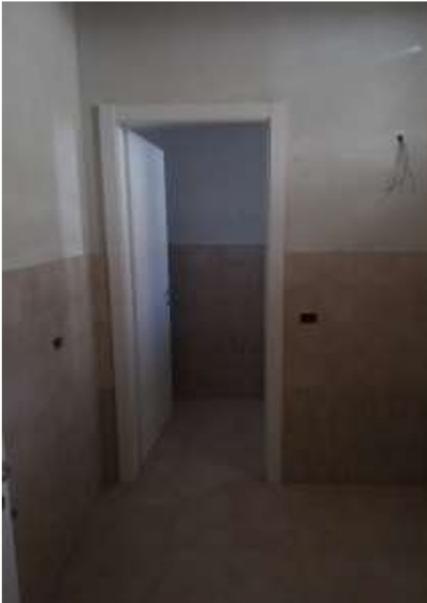
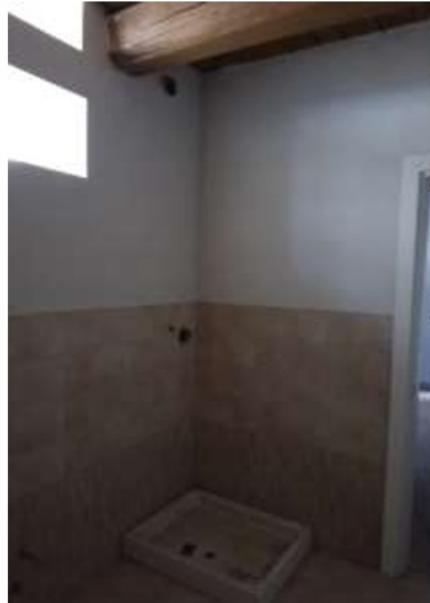
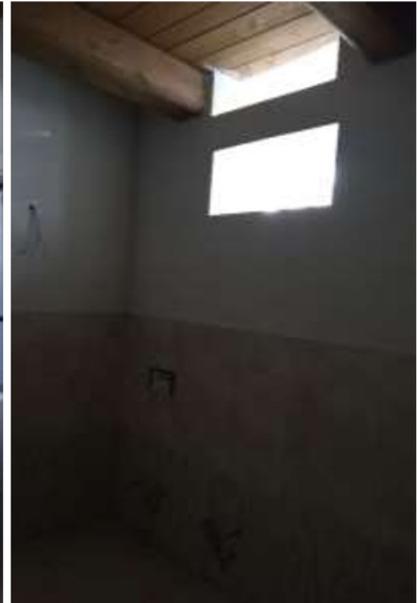
Il locale è privo di finestre apribili e non dispone di impianto di aerazione forzata e pertanto, al fine di rispettare le attuali normative igienico-sanitarie, tale impianto dovrà essere realizzato/completato.

Come descritto in precedenza il bagno è privo degli apparecchi/sanitari ad esclusione del piatto doccia. (fotogrammi n.ri 2.10, 2.11 e 2.12).

Relativamente al locale “5 bagno” - “6 lavanderia” dovrà essere realizzato impianto di aerazione-aspirazione forzata e relativamente al locale “9 bagno” in alternativa all’ampliamento della superficie finestrata, potrà essere realizzato impianto di aerazione-aspirazione forzata. Tali opere non sono al momento quantificate e pertanto non considerati in questa sede; tali locali sono stati considerati, al fine della valutazione, come da destinazione autorizzata anche se, come evidenziato, non rispettano i requisiti igienico-sanitari attuali in riferimento alla destinazione autorizzata.

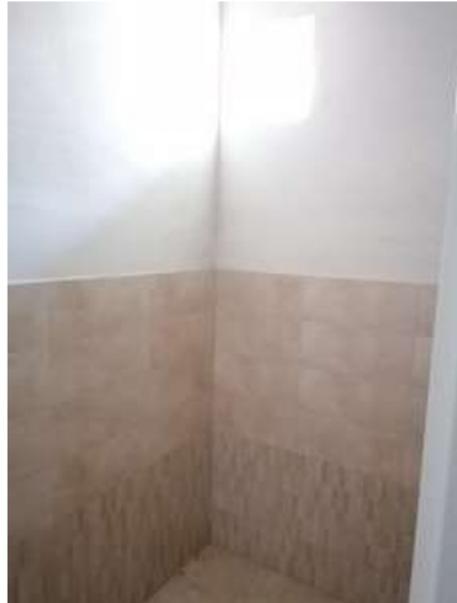
FOTOGRAMMA 2.13

Il locale è privo di finestre apribili e non dispone di impianto di aerazione forzata.

Il locale è privo degli apparecchi/sanitari ma sono presenti elementi dell’impianto idrico di carico/scarico (fotogramma n. 2.13).

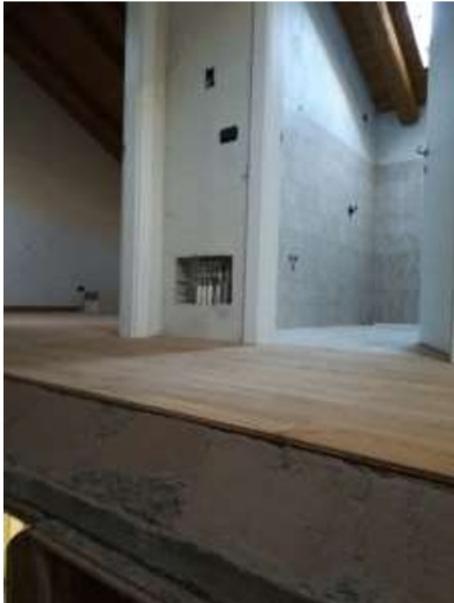
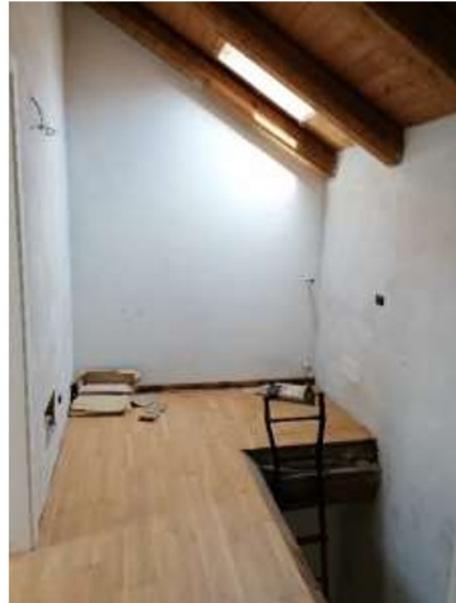
Dal locale “3 disimpegno” del piano terra, mediante scala interna in progetto ma attualmente non presente, si raggiunge il locale “7 disimpegno” del piano primo. Esso presenta pavimentazione in legno, pareti intonacate ma non tinteggiate e solaio di copertura a falde con struttura portante in legno. E’ presente un lucernario in copertura e si rileva in questo locale la presenza di elementi collettori dell’impianto di riscaldamento (fotogrammi n.ri 2.14 e 2.15). Il disimpegno permette l’accesso all’ambiente “8 camera” e “9 bagno”.

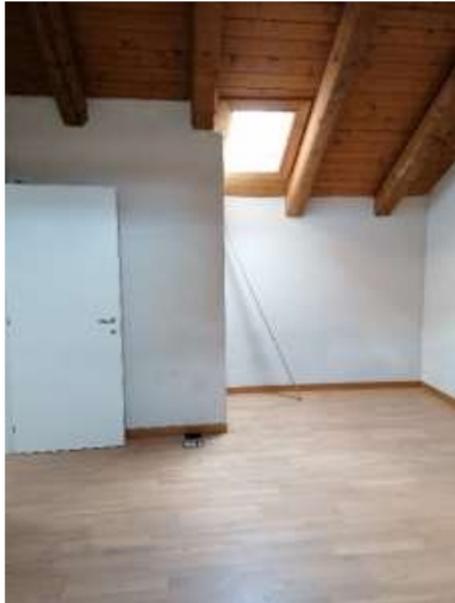
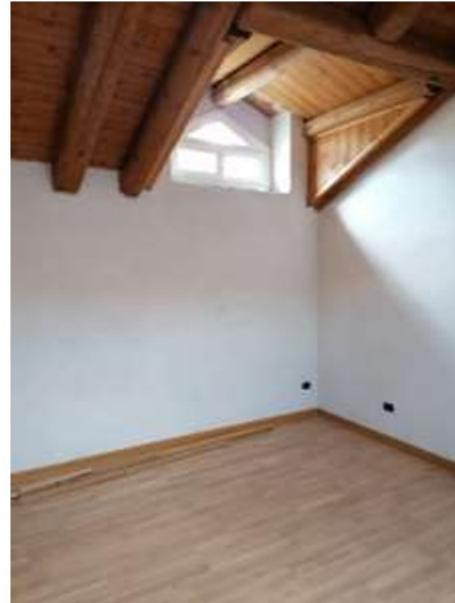
Dal locale “7 disimpegno” si accede all’ambiente “8 camera”. Esso presenta caratteristiche simili all’ambiente descritto al punto precedente. In copertura sono presenti un abbaino e un lucernario (fotogrammi n.ri 2.16 e 2.17).

**Dal calcolo di verifica della superficie aereo-illuminante si deduce che tale ambiente non rispetta i requisiti minimi igienico sanitari in riferimento alla normativa attuale per la destinazione indicata.**

Superficie ambiente	Superficie finestrata	Superficie finestrate minima richiesta
21,00 mq	1,00 mq circa	2,63 mq

Non essendo rispettato il rapporto aereo illuminante, il locale dovrebbe disporre di maggior superficie finestrata apribile, al fine di rispettare le attuali normative igienico-sanitarie, come meglio specificato in risposta al successivo quesito 4.

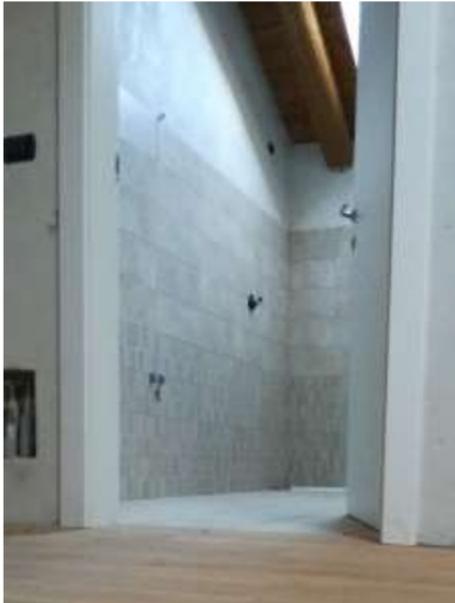
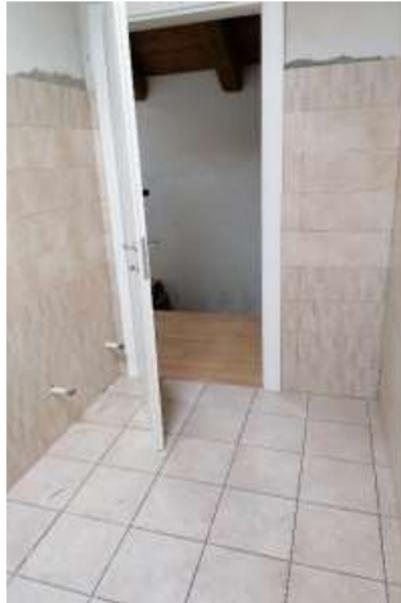
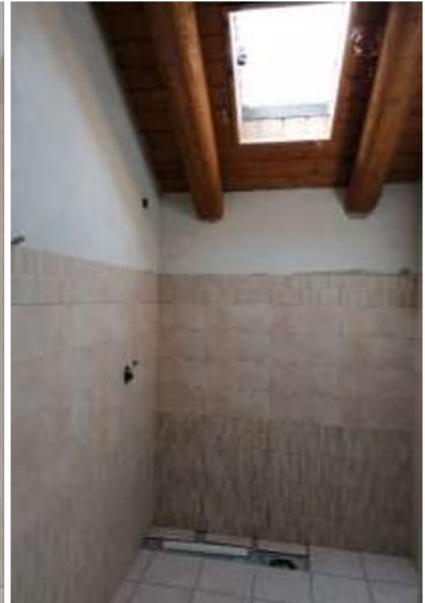
Dal locale “7 disimpegno” si accede all’ambiente “9 bagno”. Tale locale presenta pavimentazione in piastrelle in ceramica-gress porcellanato di dimensioni 30x30 cm circa, pareti in parte con rivestimento in piastrelle di ceramica di dimensioni 45x20 cm circa fino ad un’altezza di metri 1,80 circa e nella parte superiore intonacate ma non tinteggiate. E’ presente lucernario in copertura. Come descritto in precedenza il bagno è privo degli apparecchi/sanitari (fotogrammi n.ri 2.18, 2.19 e 2.20).

**Dal calcolo di verifica della superficie aereo-illuminante si deduce che tale ambiente non rispetta i requisiti minimi igienico sanitari in riferimento alla normativa attuale per la destinazione indicata.**

Superficie ambiente	Superficie finestrata	Superficie finestrate minima richiesta
5,40 mq	0,30 mq circa	0,68 mq

Non essendo rispettato il rapporto aereo illuminante, il locale dovrebbe disporre o di maggior superficie finestrata apribile oppure di impianto di aerazione forzata, al fine di rispettare le attuali normative igienico-sanitarie, come meglio specificato in risposta al successivo quesito 4.
