TRIBUNALE ORDINARIO - LA SPEZIA

68/2023

CONSULENZA ESTIMATIVA GIUDIZIARIA

appartamento a RICCO' DEL GOLFO DI SPEZIA VIA MAESTRA 31, frazione VALDIPINO, della superficie commerciale di **127,00** mq per la quota di:

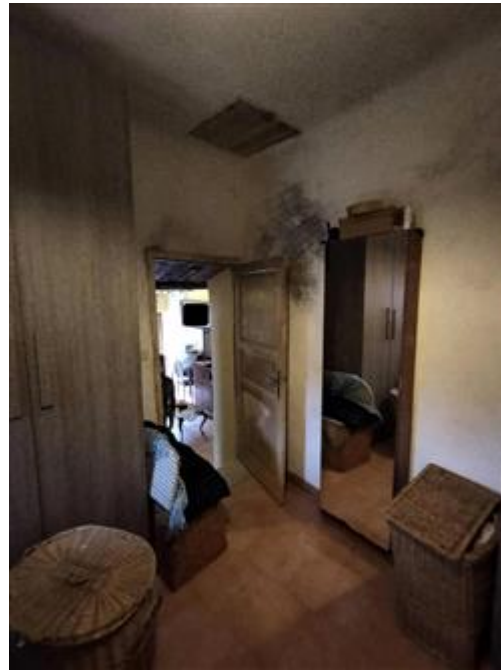
PIANO SECONDO (residenza)–vista interna del locale ex Camera, ora utilizzato come ripostiglio; sullo sfondo la porta che immette nel locale Soggiorno; sul soffitto la botola che immette nel sottotetto non abitabile e non praticabile

NEL LOCALE EX CAMERA (ATTUALMENTE DESTINATO A RIPOSTIGLIO) DEL PIANO SECONDO E NEL LOCALE CUCINA DEL PIANO PRIMO SI REGISTRANO AMPIE PORZIONI DI INTONACO INTERNO CON FENOMENI DI ANNERIMENTO CON PRESENZA DI MUFFA DOVUTA AD UMIDITA' (NON SI ESCLUDONO FENOMENI DI INFILTRAZIONE DI ACQUA PIOVANA DAL TETTO AL SECONDO PIANO); SI RILEVA LA NECESSITA' DI OPERE DI MANUTENZIONE E/O RISANAMENTO

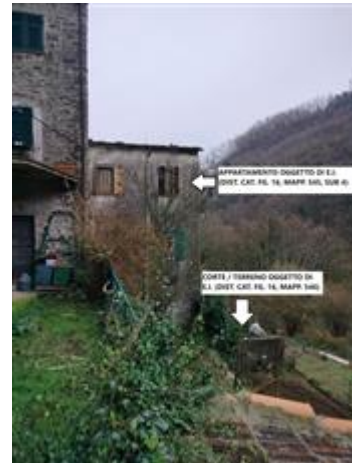
vista della porzione di fabbricato ove risulta collocato l'appartamento oggetto di E.I.; sul davanti (lato sud) la corte dist. cat. al Fg. 16, mapp. 546 oggetto di E.I. - (vista dal lato ovest – da via Maestra)- CFR. ALLEGATO E

Nel complesso gli apparati intonacativi esterni e la copertura presentano elementi di degrado generalizzato che denotano la necessità di una ristrutturazione anche di natura strutturale.
