**ESTERNO DEL FABBRICATO IN CUI È UBICATO L'APPARTAMENTO PIGNORATO**

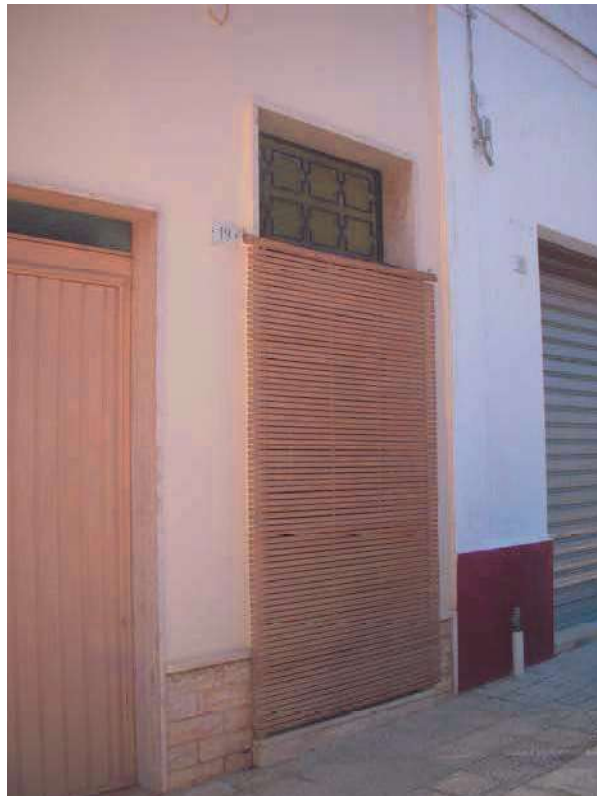
**Foto 2.2**

**ACCESSO ALL'APPARTAMENTO OGGETTO DI PIGNORAMENTO DALLA VIA TOSELLI N°19**

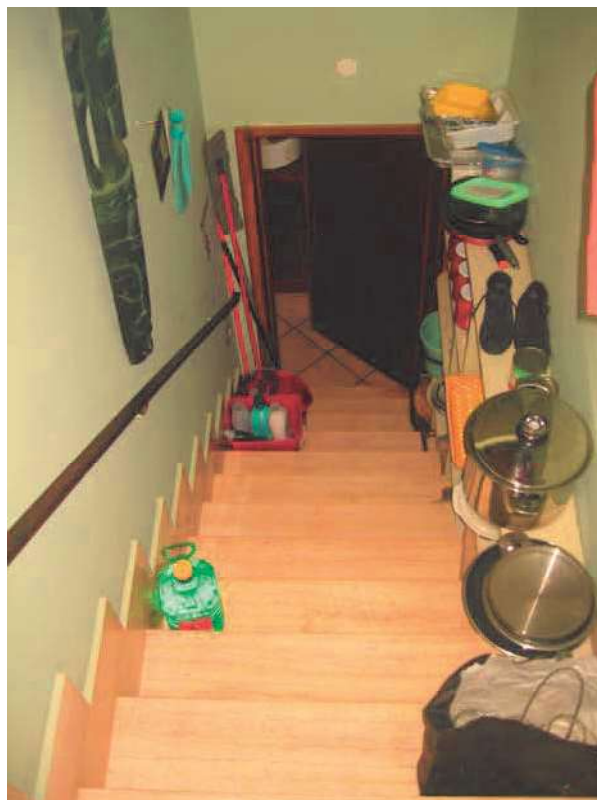
**Foto 2.16**

**VANO SCALA INTERNO DI ACCESSO AL PIANO DELLE COPERTURE**

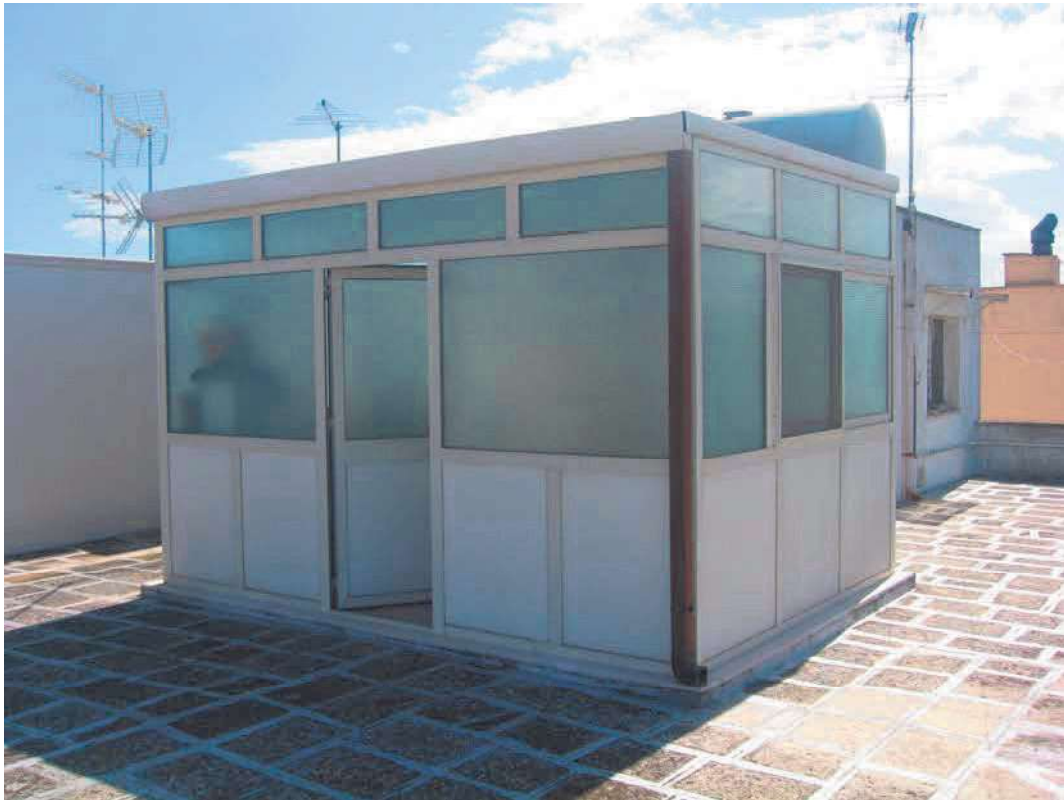
**Foto 2.17**

Vano ripostiglio realizzato al piano delle coperture in assenza di titolo autorizzativo,  
non sanabile in virtù della normativa vigente

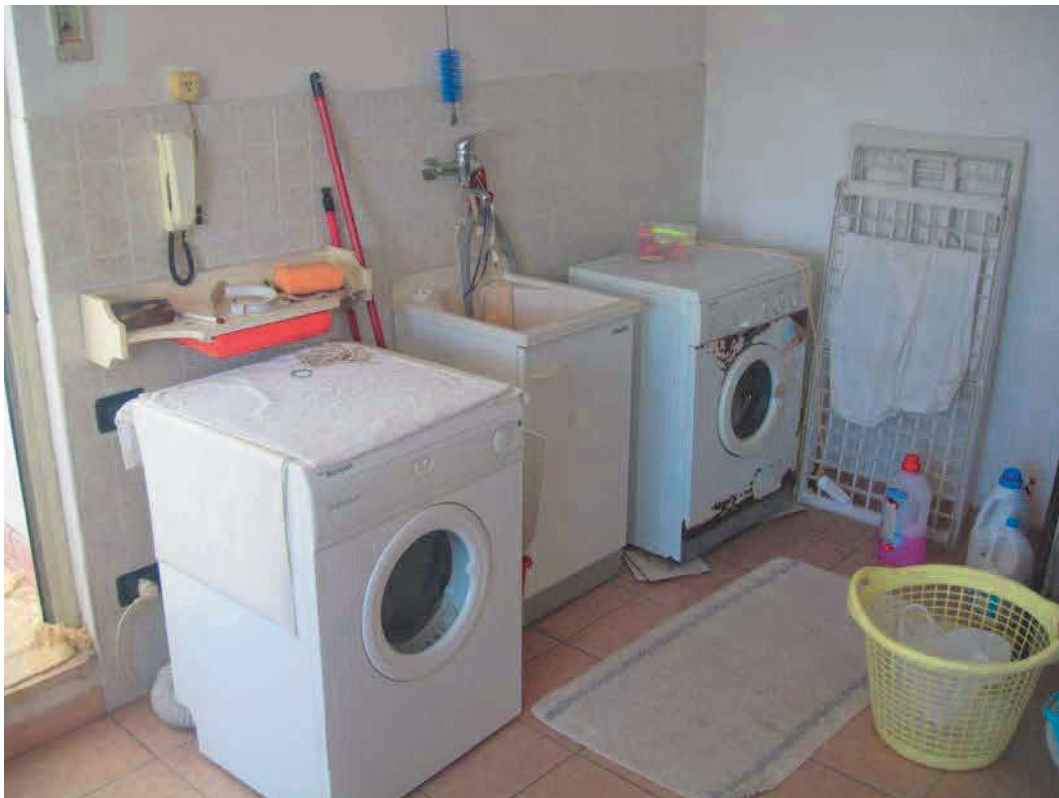
**Foto 2.20**

Vano lavanderia al piano delle coperture
