## TRIBUNALE CIVILE E PENALE DI ASTI

### **STIMA DEI BENI SITI IN LA MORRA, SANTA VITTORIA D'ALBA, RACCONIGI E BRA**

Perito Stimatore  
Architetto Elisa Valpreda  
Geometra Marco Raspo

**RELAZIONE DI STIMA  
LOTTO 5**

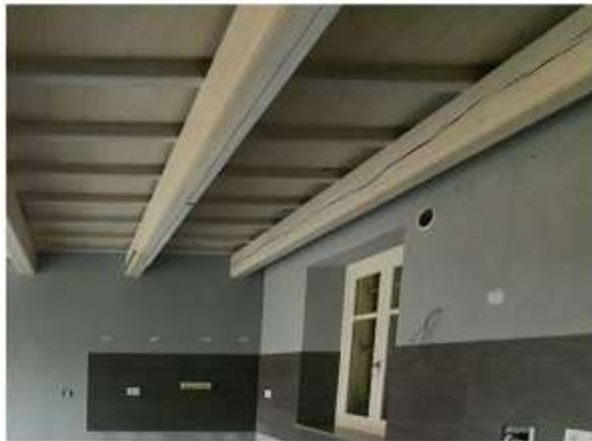
FOTOGRAMMA 5.6

Durante i sopralluoghi si sono riscontrate alcune lesioni nelle travi del solaio di interpiano e di copertura; si rilevano inoltre tracce di umidità diffuse e in particolare è anche presente nel muro di divisione tra i locali identificati quali "4 camera" e "5 bagno" umidità derivante probabilmente da una perdita all'interno del locale bagno (fotogrammi n.ri 5.6, 5.7, 5.8 e 5.9).

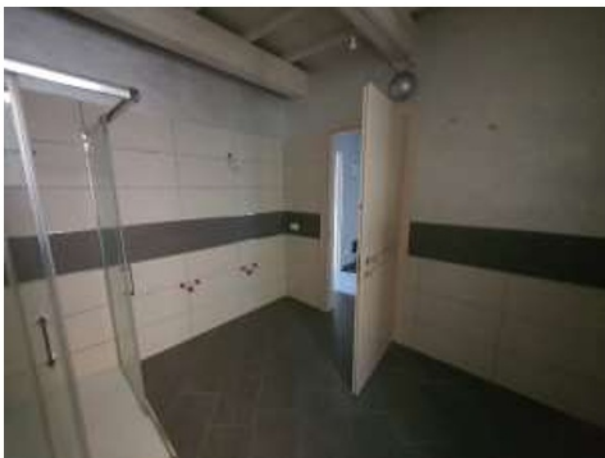
FOTOGRAMMA 5.21

Dal locale “3 disimpegno” si accede al locale “5 bagno”. Tale locale presenta pavimentazione in piastrelle in ceramica-gress porcellanato di dimensioni 30 x 60 cm circa; pareti in parte con rivestimento in piastrelle di ceramica di dimensioni 60 x 30 cm circa fino ad un’altezza variabile di 125 cm circa o 210 cm circa e in parte intonacate e tinte. Il solaio di è in legno a vista ed è presente finestra con esposizione Nord-Ovest. Il locale è privo dei sanitari ad esclusione della doccia (fotogrammi n.ri 5.21, 5.22 e 5.23).

- il locale identificato nel presente elaborato al numero "5 bagno" come già specificato in risposta al quesito 5 non presenta i sanitari (ad esclusione della doccia); nel corso della presentazione della pratica di sanatoria, anche in relazione alla normativa vigente, sarà richiesto l'adeguamento alla normativa igienico-sanitaria con l'installazione dei sanitari e gli adeguamenti impiantistici. Dovranno pertanto essere previste opere di completamento-adequamento sia per permetterne il funzionamento, sia per il rilascio delle dichiarazione di conformità alla normativa vigente e per il rilascio di certificato di abitabilità; opere al momento non quantificabili e non considerate in questa sede.

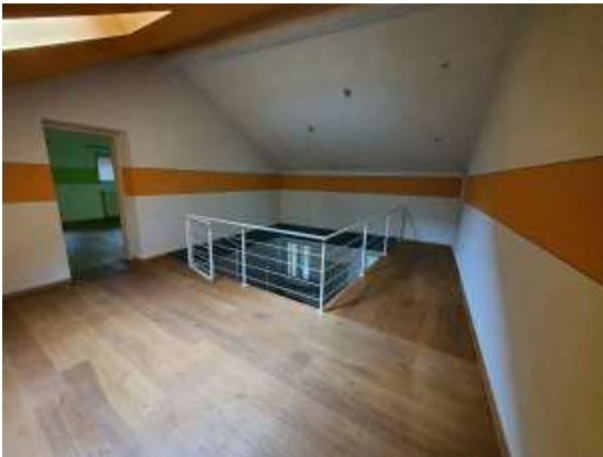
FOTOGRAMMA 5.24

Dal piano primo, mediante scala di collegamento interna, si raggiunge il piano secondo nel locale “7 soppalco”. La scala ha struttura portante in acciaio, pedate in legno e ringhiera in ferro a composizione semplice. Il soppalco prospetta sul locale del piano primo “1 soggiorno-angolo cottura”, ha struttura portante in legno ed è presente una ringhiera in ferro a composizione semplice. Esso presenta pavimentazione in legno, pareti intonacate e tinteggiate e solaio di copertura a falde con struttura portante in legno. E’ presente elemento radiante dell’impianto termico e un lucernario in copertura (fotogrammi n.ri 5.24, 5.25, 5.26 e 5.27).

E' inoltre da rilevare la presenza di scala interna di collegamento tra piano primo e piano sottotetto-soppalco non autorizzata che rende, ad oggi, accessibili tali locali.

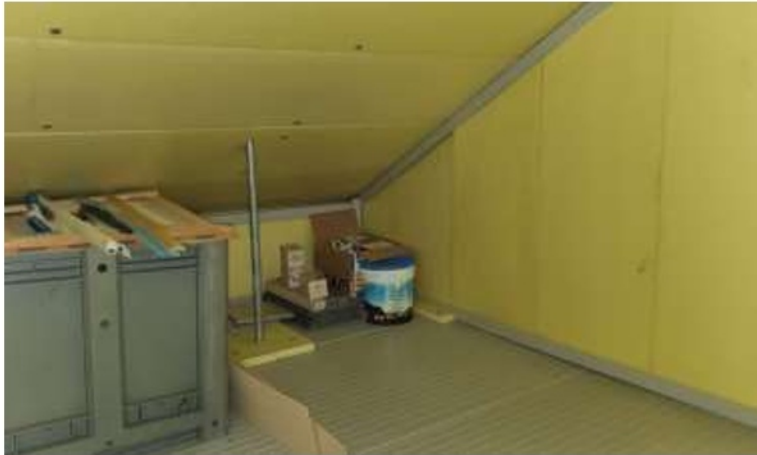
FOTOGRAMMA 5.34

Dal "locale 10" si accede, alla stessa quota, al "locale 11" che presenta caratteristiche simile all'ambiente descritto precedentemente ma la pavimentazione è costituita da pannelli tipo sandwich. Si rileva la presenza di antenna presumibilmente condominiale (fotogrammi n.ri 5.34 e 5.35).

E' da precisare che all'interno del "locale 11" è presente antenna presumibilmente condominiale ma tale locale non risulta essere rappresentato nella planimetria catastale relativa all'unità in oggetto (ALLEGATO 5 - Documentazione catastale: 5e.5 - Planimetria catastale sub. 66 presente agli atti alla data dei sopralluoghi).
