ecoArchitettare  
studio associato di Architettura Bioclimatica dott. arch. Michele Ricupero | geom. Yvette Comé  
C.T.U. incaricato: **geom. Yvette Comé**

Id: 020-075-rilievo fotografico Lotto 1.odt

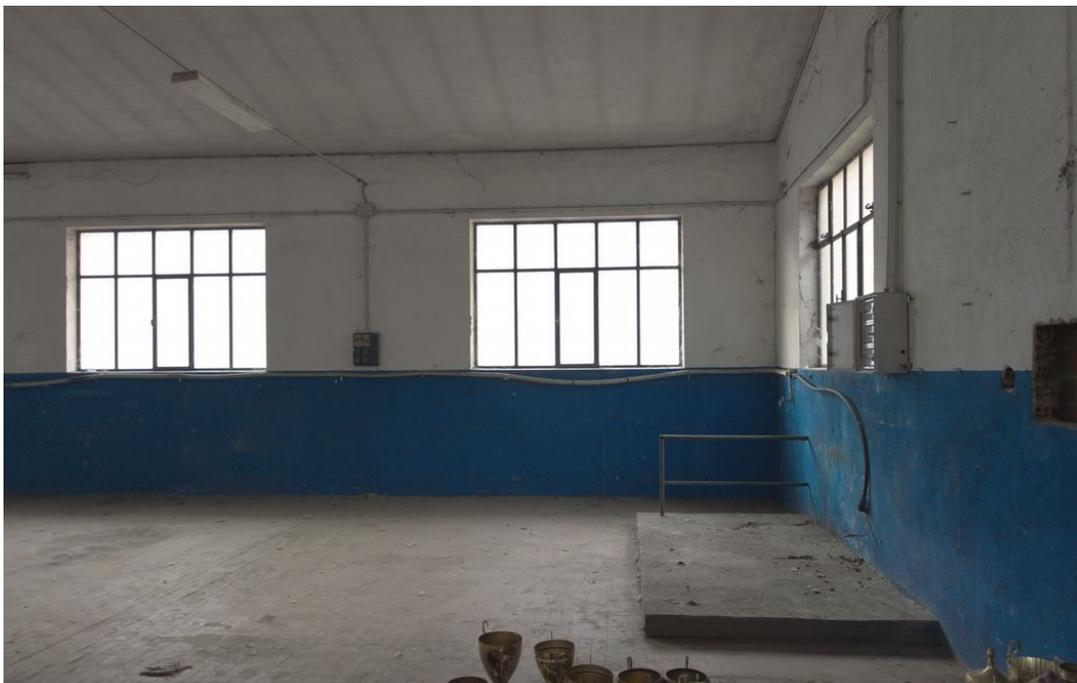
Illustrazione 16: Vista dell'interno del fabbricato oggetto di esecuzione adibito a officina. Si evidenziano tracce dell'impianto elettrico con relativo quadro di cui al momento non è emersa la dichiarazione di conformità necessaria per l'utilizzo dello stesso in sicurezza.

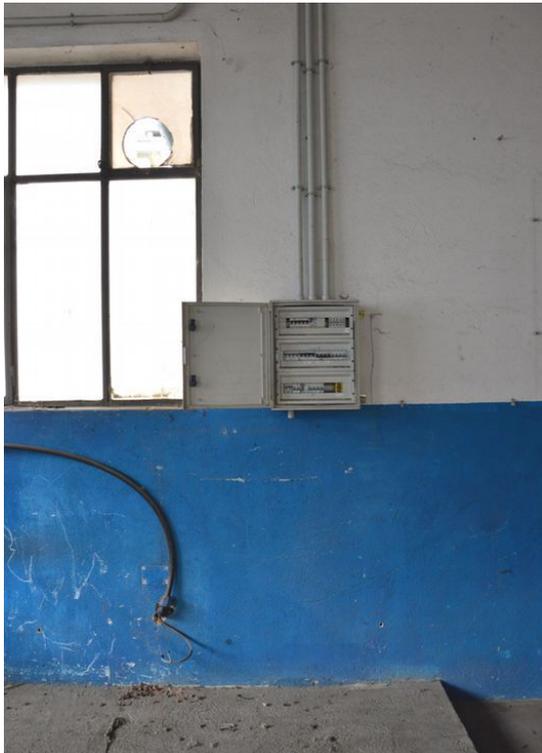
Illustrazione 18: Vista del quadro elettrico attualmente disalimentato.

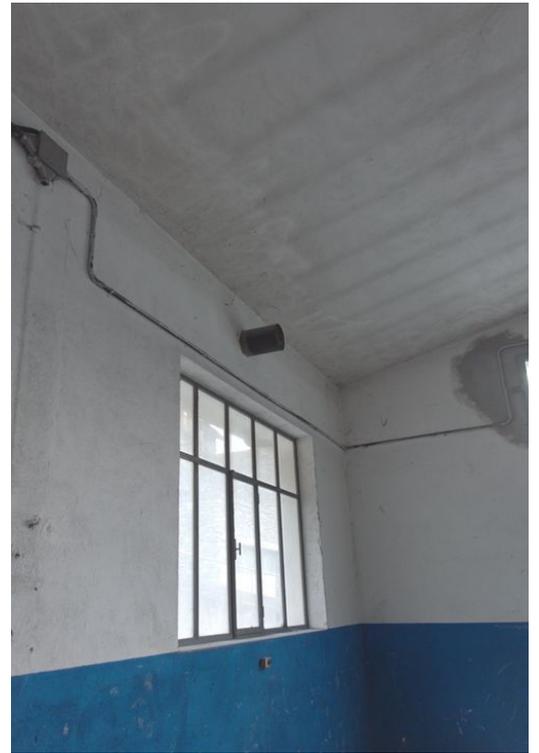
Illustrazione 17: Sebbene esista una traccia di una canna fumaria dismessa (vedi immagine) ad oggi non risulta presente alcun impianto di riscaldamento.

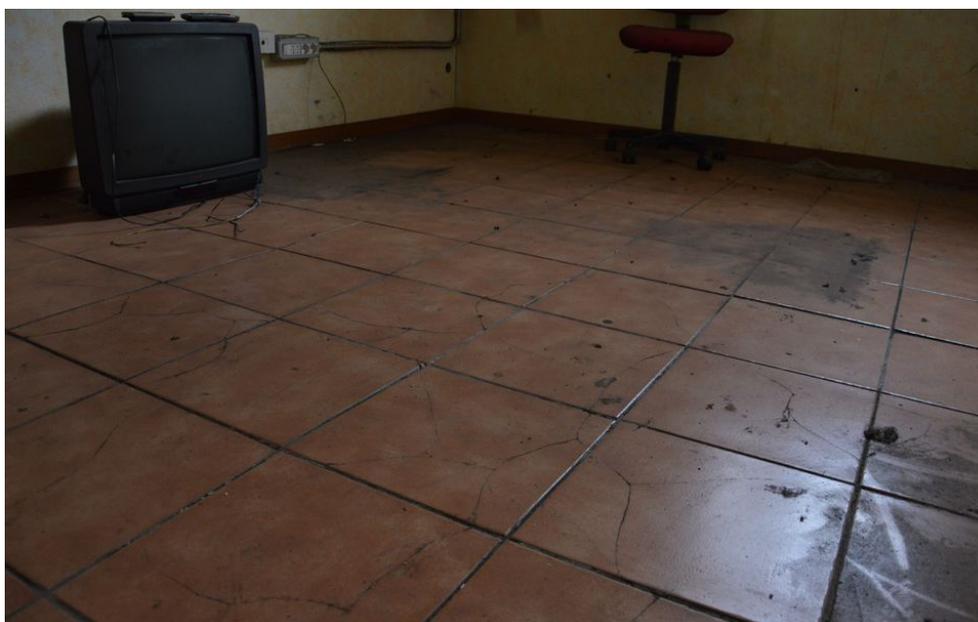
Illustrazione 22: Stato di conservazione del pavimento del vano adibito ad ufficio.

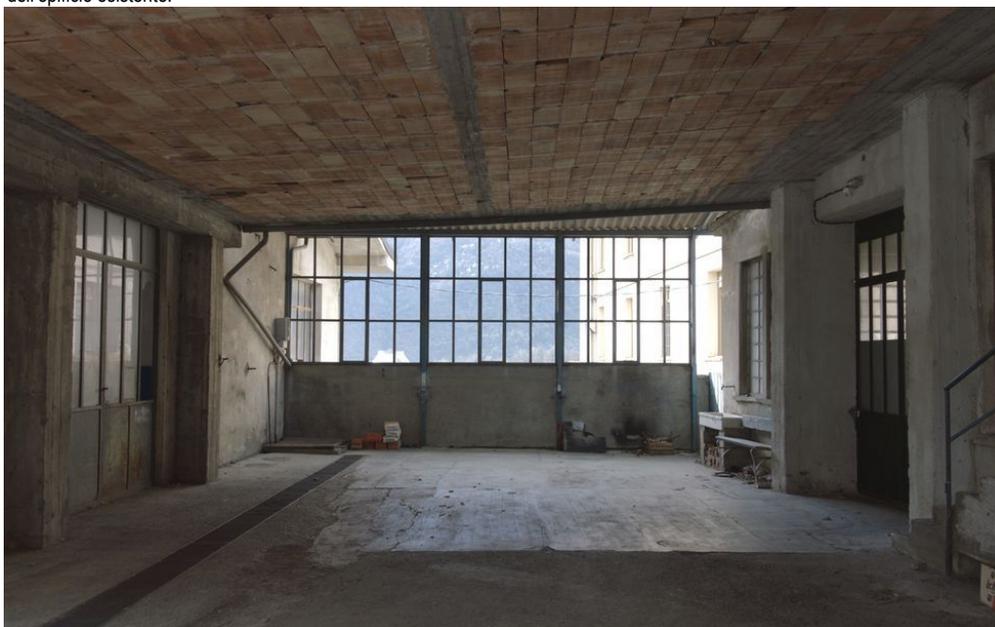
Illustrazione 24: Porzione del mappale 744 (posta ad ovest dell'officina) coperta in parte da una soletta in latero-cemento ed in parte da un tetto in eternit (cemento-amianto). La stessa risulta chiusa con una vetrata sul fronte sud. Dall'ambiente sopra descritto si accede anche alla proprietà limitrofa, sub. 376, non oggetto di esecuzione.

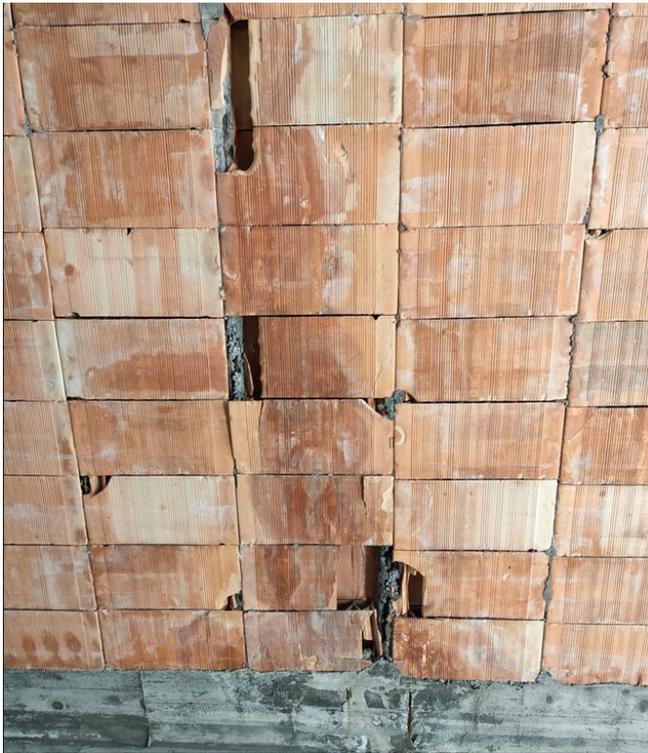
Illustrazione 25 : Lo stato di conservazione della soletta laterocementizia risulta mediocre. Le armature metalliche non risultano protette da un sufficiente strato di cemento.

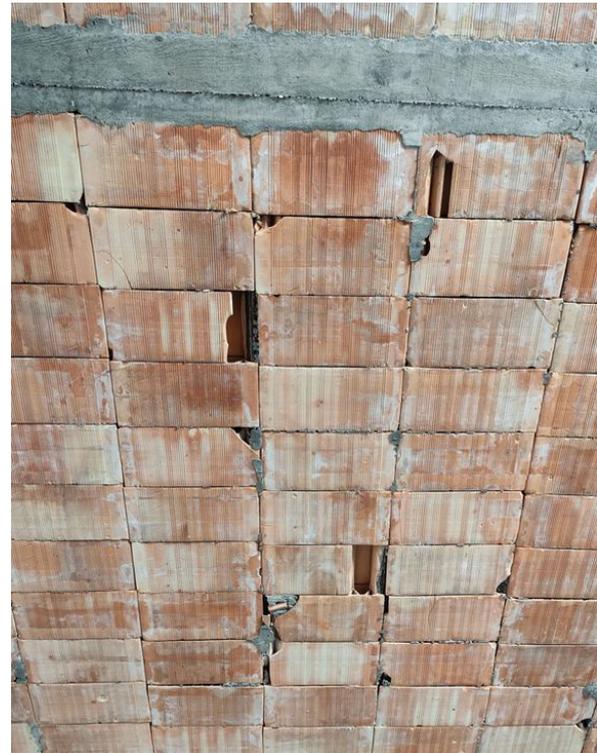
Illustrazione 26: Idem come la precedente.

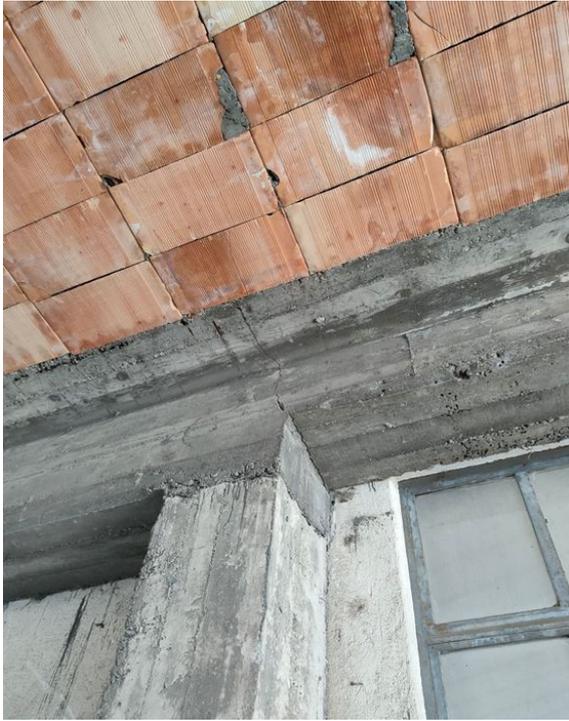
Illustrazione 27: Trave di accesso all'area coperta lato OVEST. Risulta presente una fessura verticale nel punto di maggior sollecitazione tagliente in corrispondenza del nodo con il pilastro che risulta essere da verificare con scrupolo.

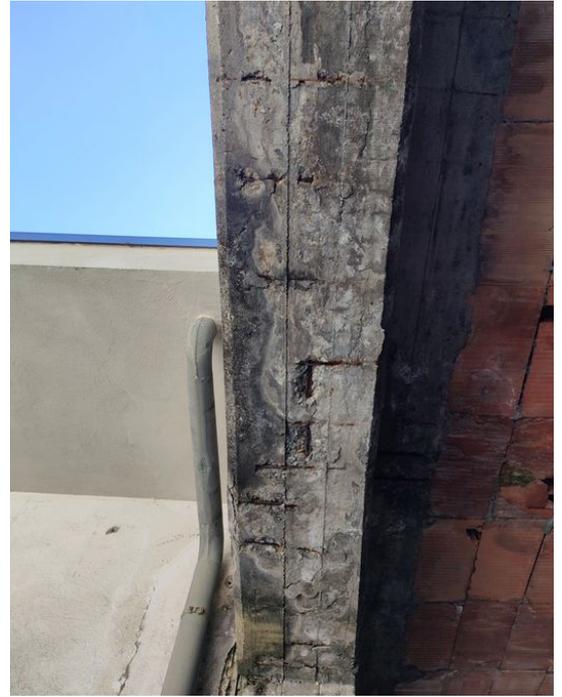
Illustrazione 28: Trave di accesso all'area coperta lato OVEST. Si evidenzia un diffuso quadro patologico che interessa lo strato corticale cementizio posto a protezione delle armature metalliche. Tale strato risulta a tratti estroflesso, a tratti insufficiente a garantire la protezione delle armature metalliche a danno della durabilità del manufatto.

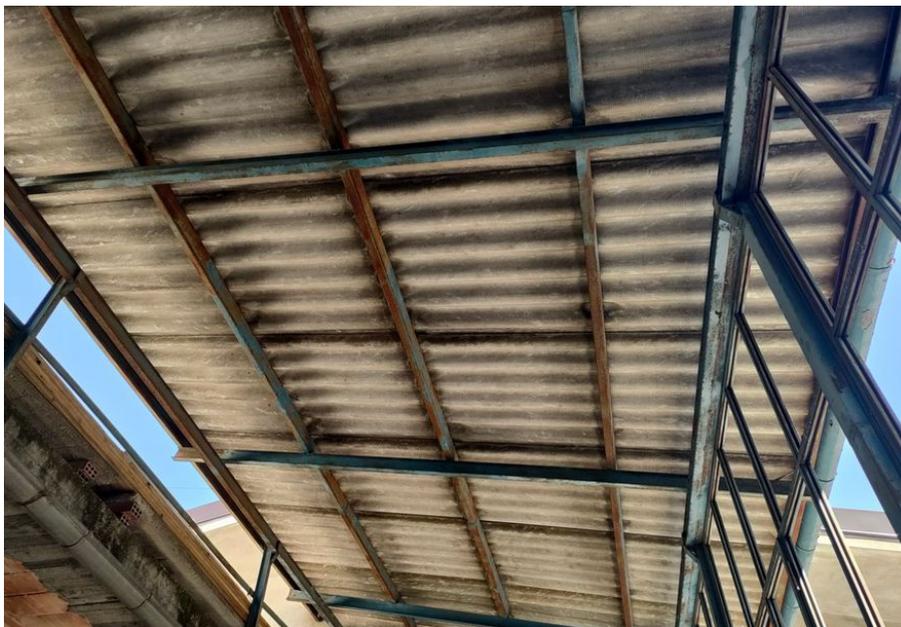
Illustrazione 29: Porzione del mappale 744 coperta da tetto in eternit (cemento-amianto).

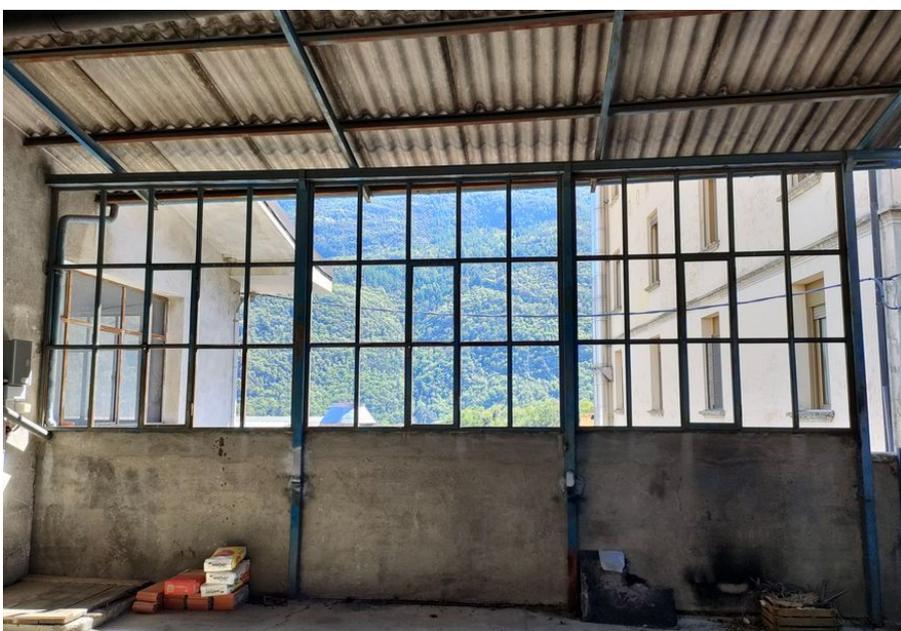
Illustrazione 30: Chiusura vetrata sul fronte sud della porzione ovest del mappale 744. Si evidenzia che risulta presente solamente il telaio del serramento mentre non sono presenti i vetri. Analogamente a quanto affermato con la precedente tale porzione risulta coperta con manufatti contenenti amianto.

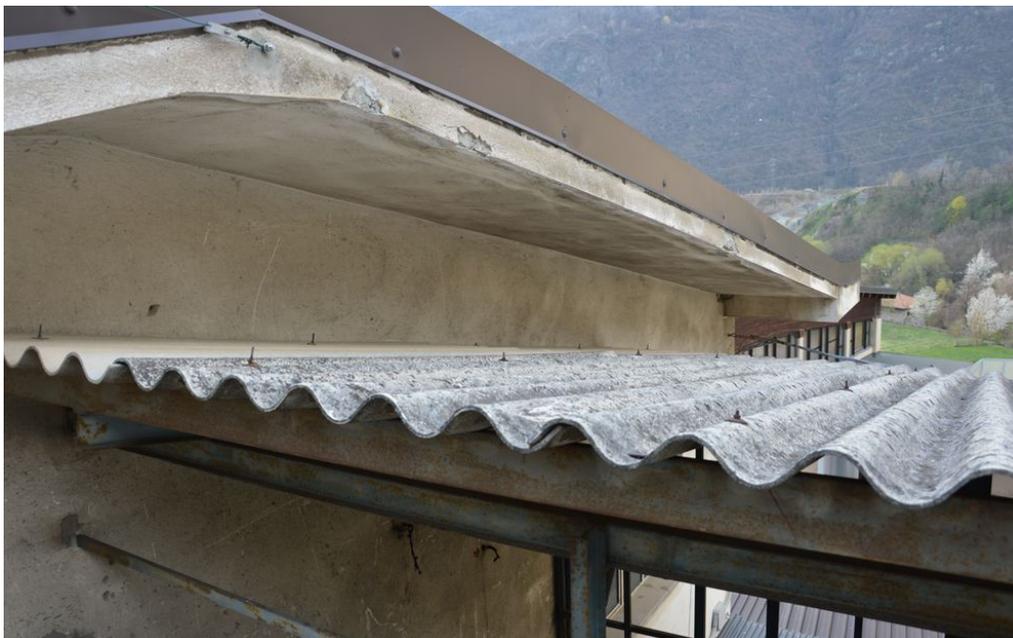
Illustrazione 31: Copertura in eternit (cemento-amianto) della porzione ovest del mappale 744.

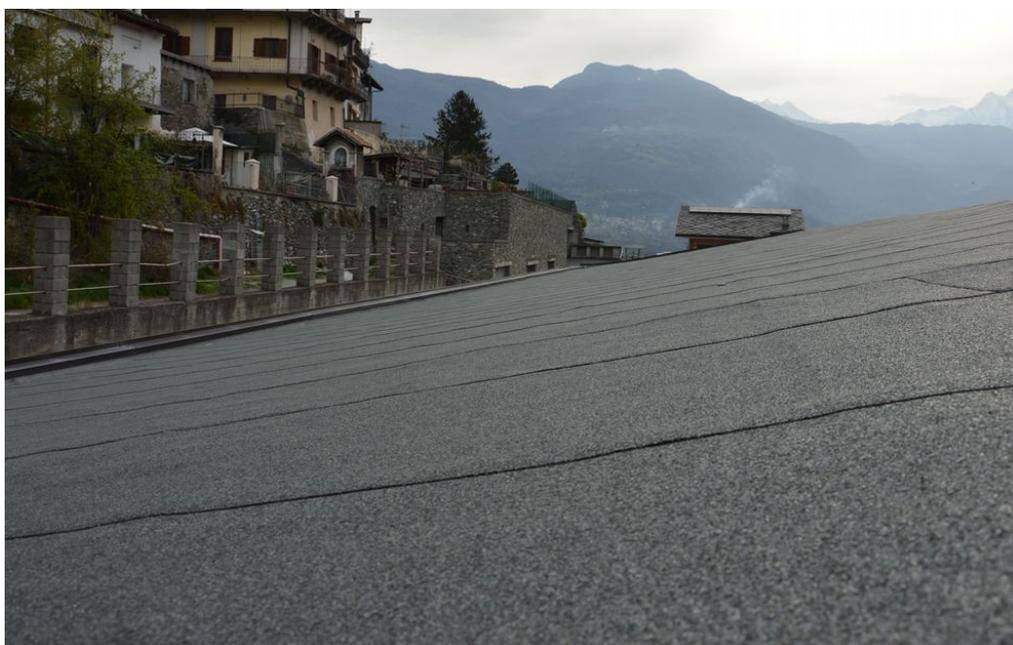
Illustrazione 32: Manto di copertura del tetto dell'officina oggetto di recente intervento di manutenzione.
