Illustrazione 1: Il lotto n. 3 è costituito dai piani seminterrato e terra di un fabbricato censito al catasto fabbricati del comune di Verrès al foglio 6 n. 301 sub. 6, adibito a ristorante e relative pertinenze.

Id: 020-075-rilievo fotografico Lotto 3.odt

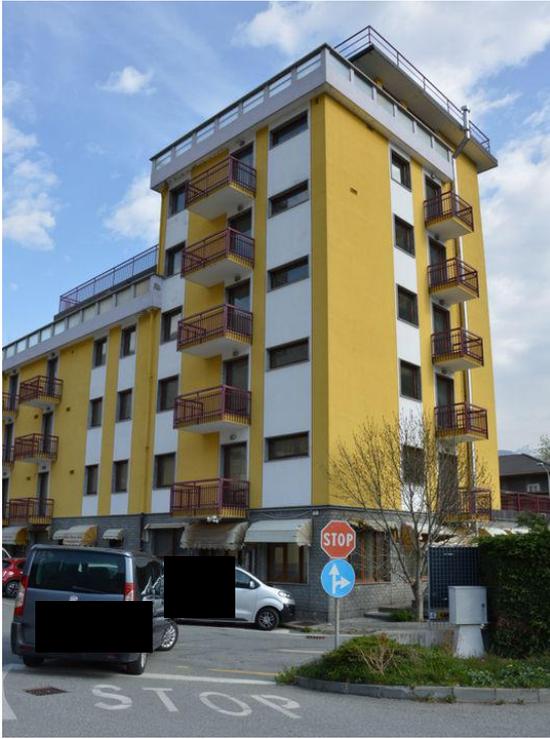
Illustrazione 2: Vista dei fronti sud-est del fabbricato in cui è ubicato il ristorante oggetto di esecuzione immobiliare.

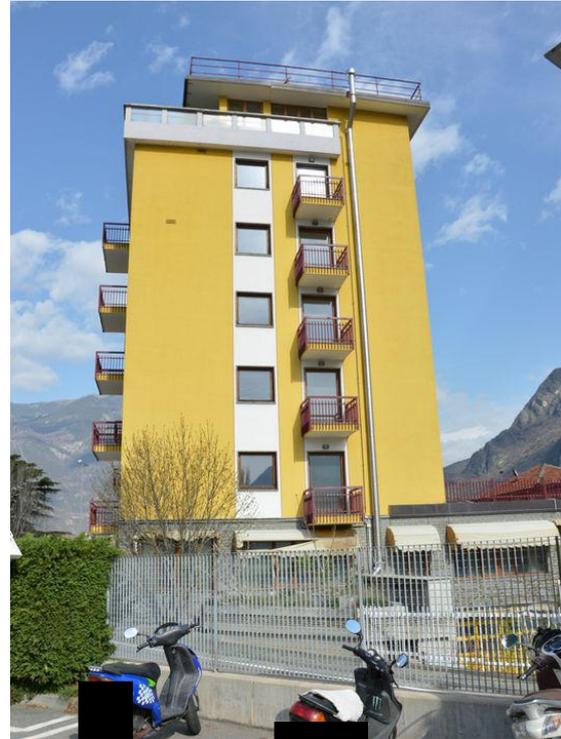
Illustrazione 3: Vista del fronte sud del fabbricato in cui è ubicato il ristorante oggetto di esecuzione immobiliare.

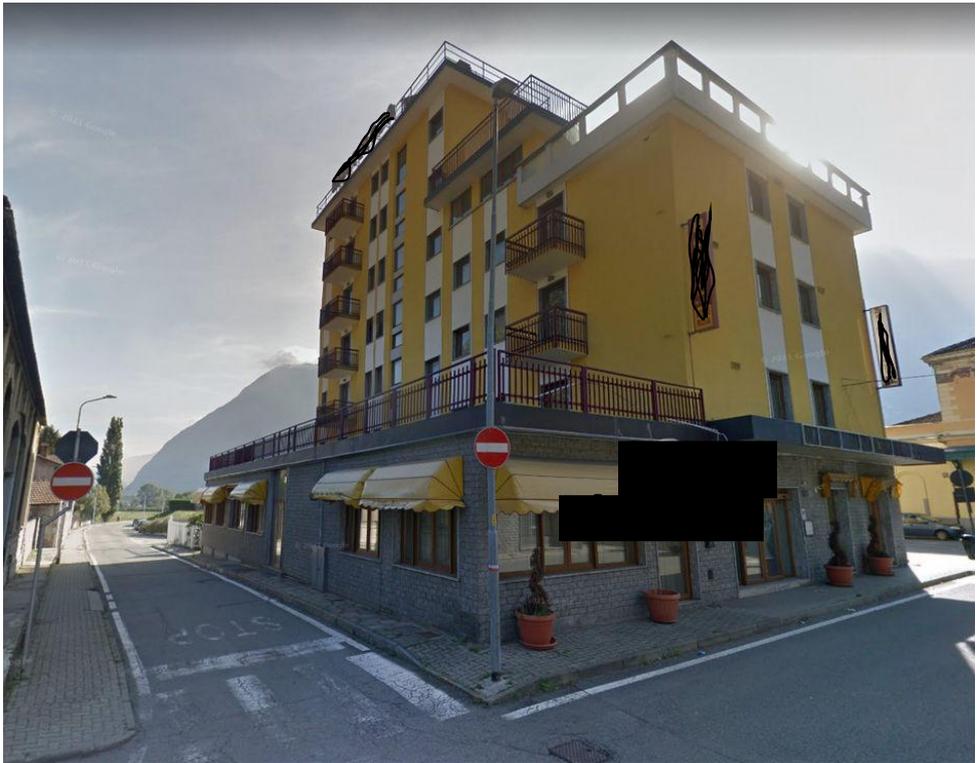
Illustrazione 4: Vista dei fronti nord-ovest del fabbricato in cui è ubicato il ristorante oggetto di esecuzione immobiliare.

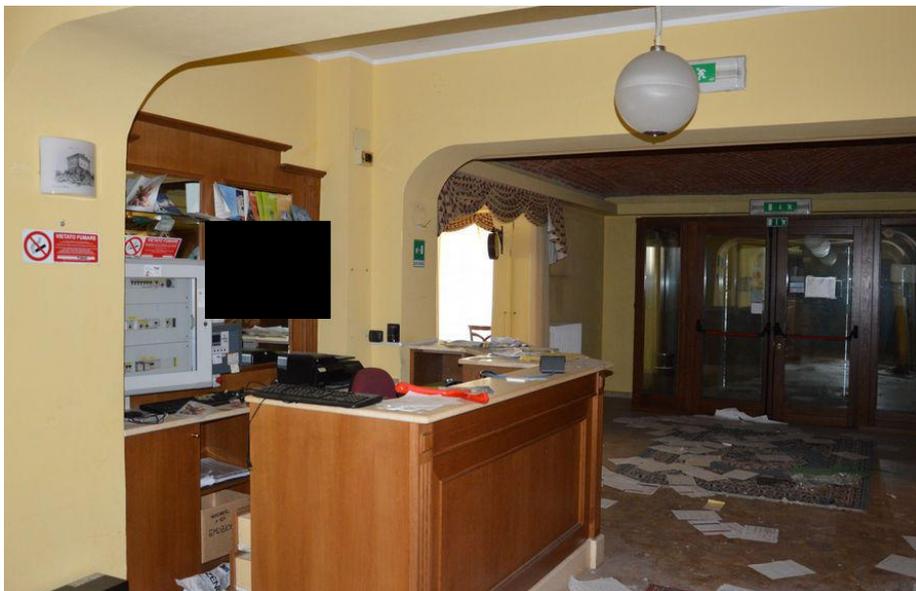
Illustrazione 5: Ingresso posto al piano terra.

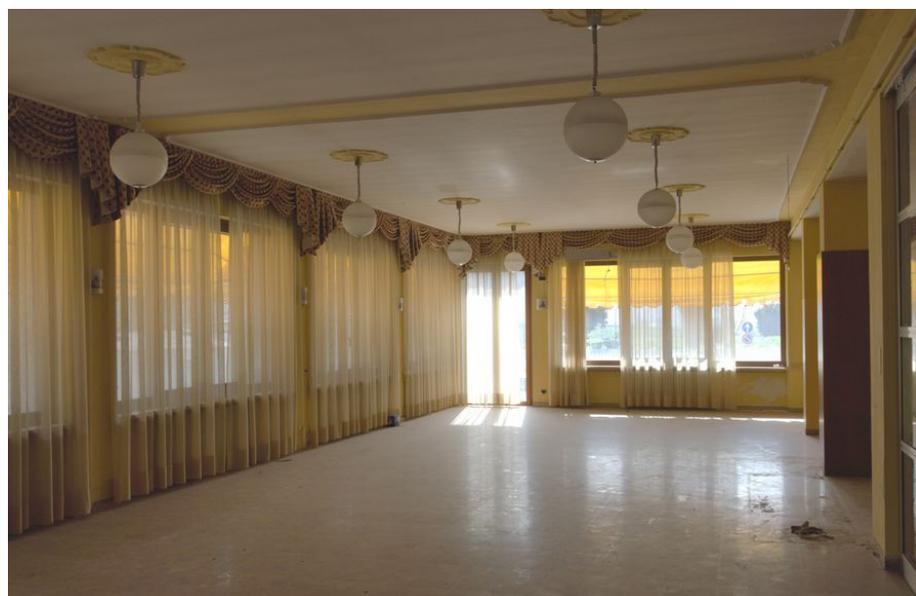
Illustrazione 6: Sala ristorante posta al piano terra.

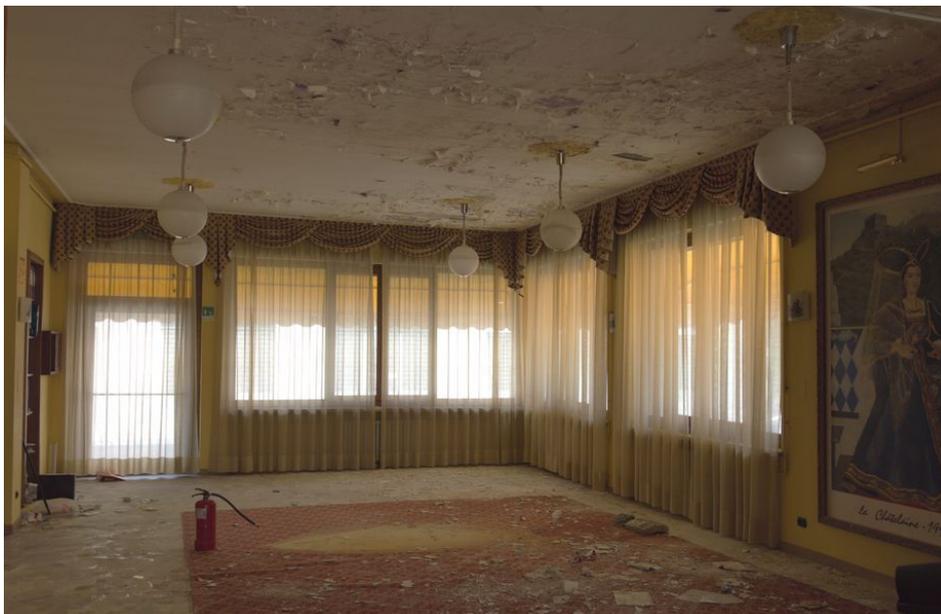
Illustrazione 7: Sala ristorante posta al piano terra. Si evidenziano diffuse esfoliazioni dello strato corticale interno dell'intradosso del solaio superiore. Emergono altresì segni di atti vandalici (svuotamento per terra del contenuto dell'estintore)

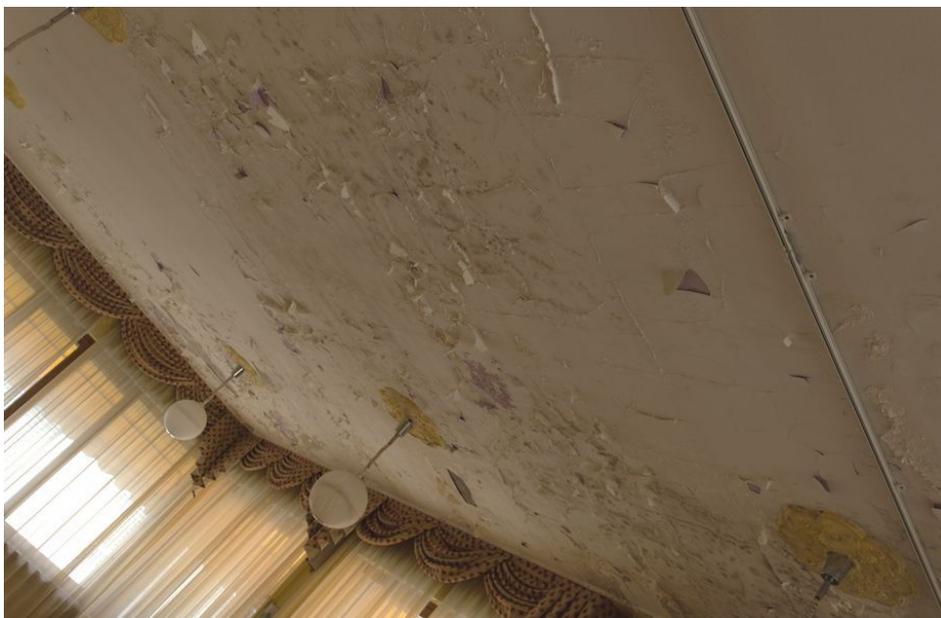
Illustrazione 8: Sala ristorante: particolare del livello di degrado riscontrato in relazione al solaio posto a copertura della sala. Emergono diffuse esfoliazioni e diffuse tracce di muffa che suggeriscono la presenza di infiltrazioni provenienti dall'estradosso.

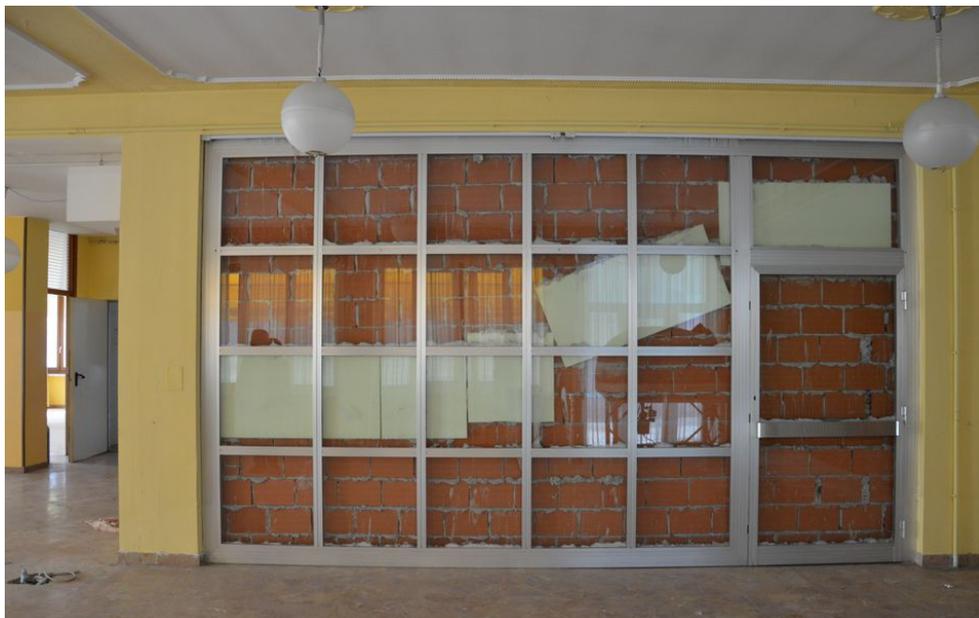
Illustrazione 9: Partizione verticale che separa la sala ristorante dal vano scala che conduce all'hotel posto ai piani superiori (non oggetto della presente esecuzione). La partizione è stata realizzata senza alcuna cura estetica.

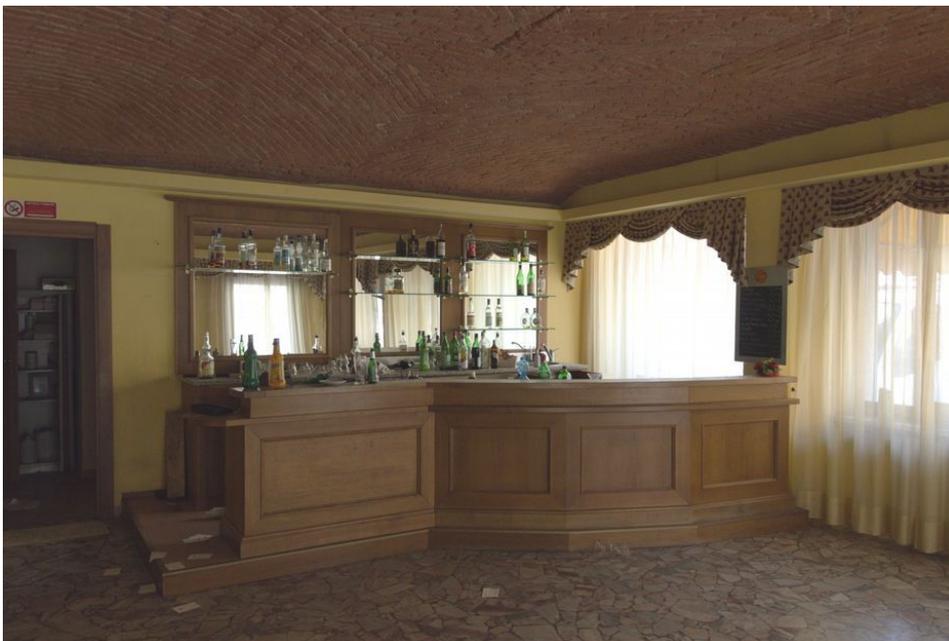
Illustrazione 10: Bar posto al piano terra. Tale ambiente risulta coperto con una volta in laterizio.

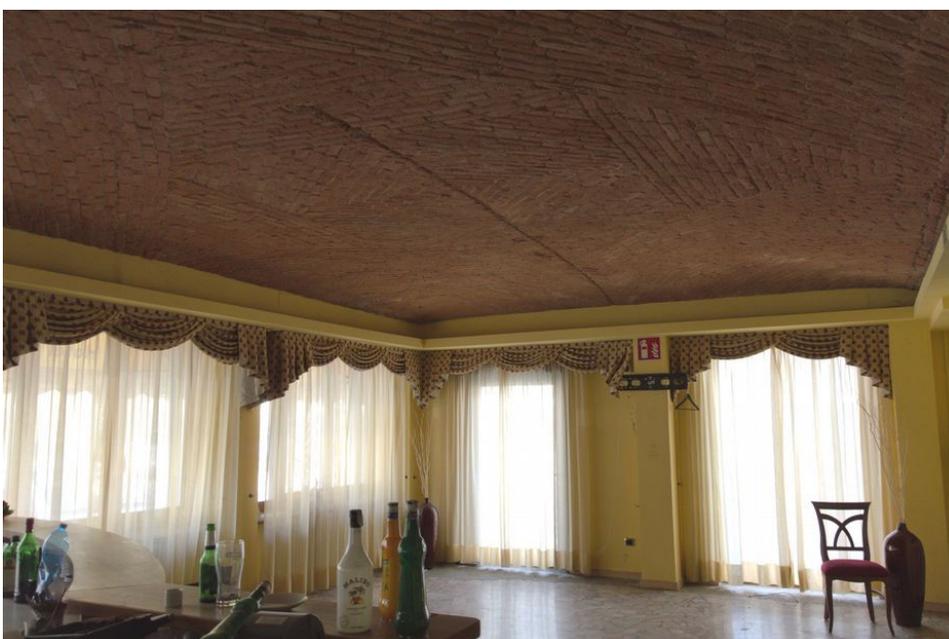
Illustrazione 11: Bar posto al piano terra. Presa fotografica opposta rispetto alla precedente.

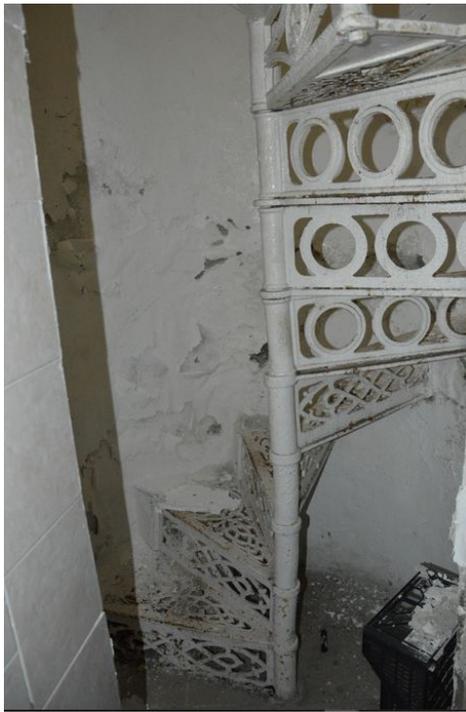
Illustrazione 13: Scala a chiocciola metallica che collega la cucina alla cantina formaggi. Si evidenziano diffuse esfoliazioni degli intonaci.

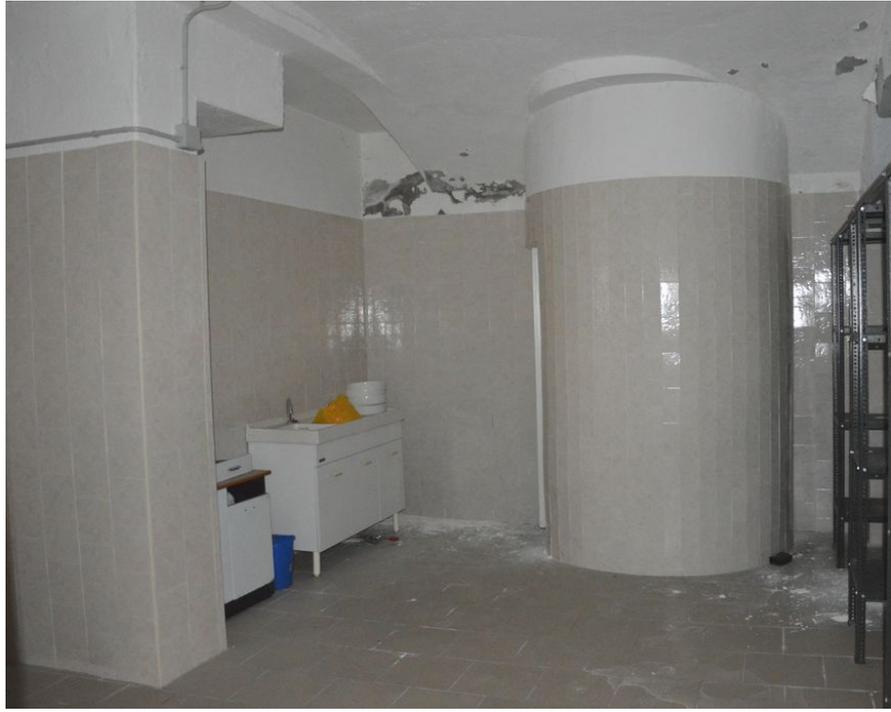
Illustrazione 12: Cantina formaggi posta al piano seminterrato e vano scale circolare entro cui trova collocazione chiocciola di distribuzione verticale al livello superiore. Si evidenziano diffuse esfoliazioni degli intonaci.

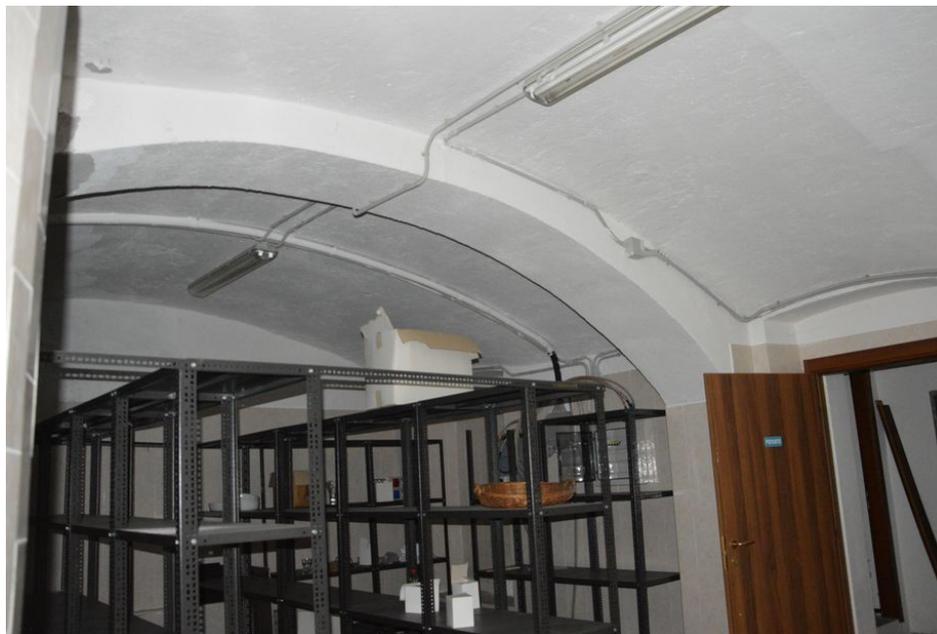
Illustrazione 14: Cantina formaggi posta al piano seminterrato.

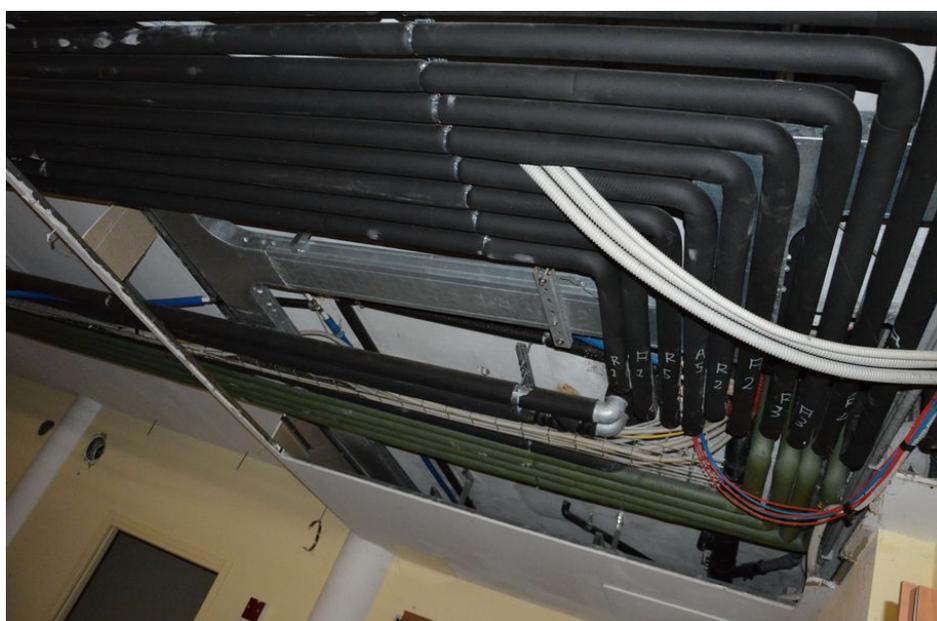
Illustrazione 15: Rete impiantistica collocata a soffitto nel piano seminterrato. Il controsoffitto in cartongesso risulta mancante per ampie porzioni.

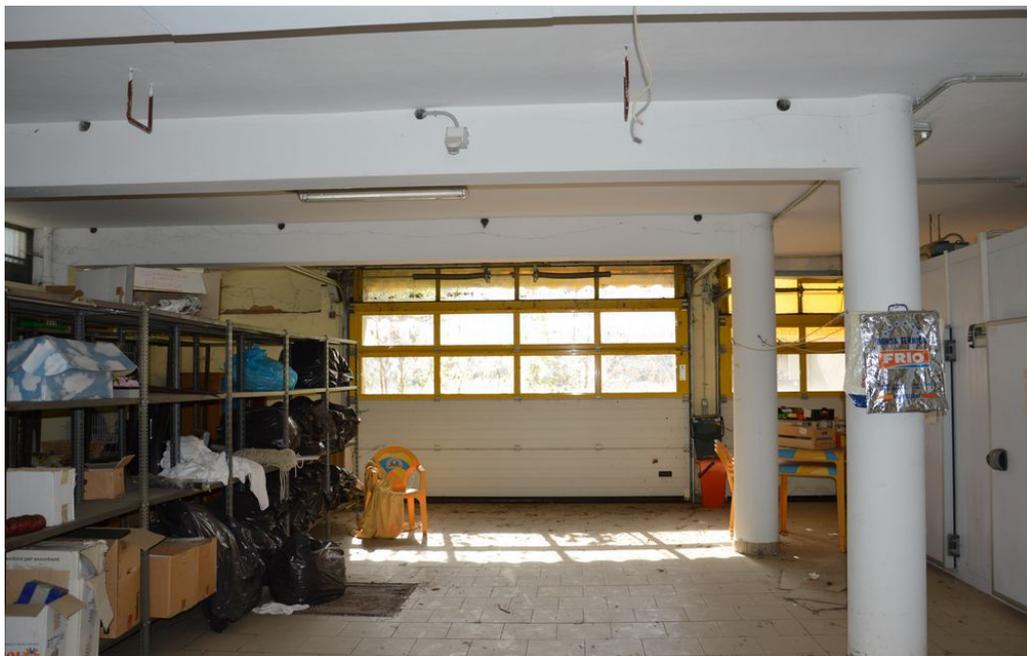
Illustrazione 16: Deposito posto al piano seminterrato in cui sono ubicate anche le celle frigo.

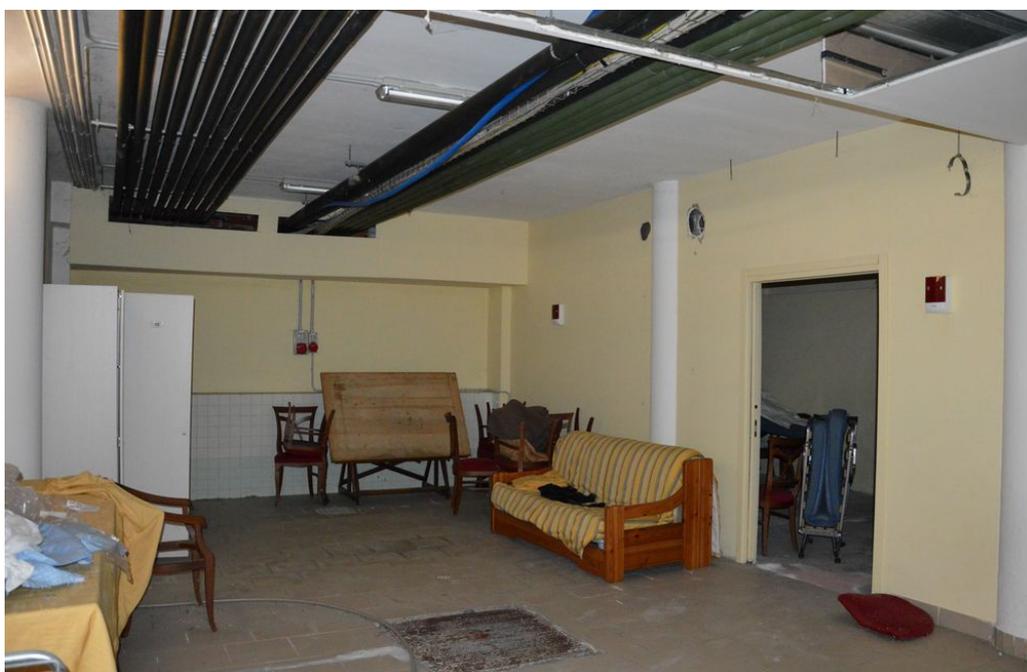
Illustrazione 17: Stireria posta al piano seminterrato. All'interno di tale ambiente compaiono a vista reti impiantistiche ancorate a soffitto.

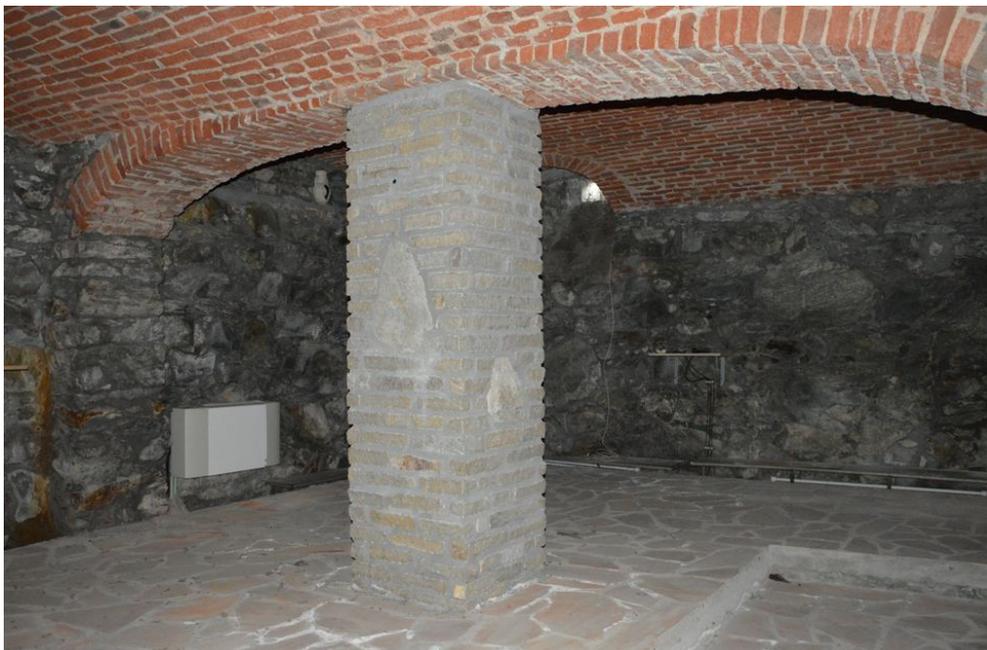
Illustrazione 18: Locale posto al piano seminterrato che all'interno della planimetria catastale è stato denominato "caveau". Si evidenzia la struttura in muratura portante in pietra con volte in laterizio apparentemente integre.

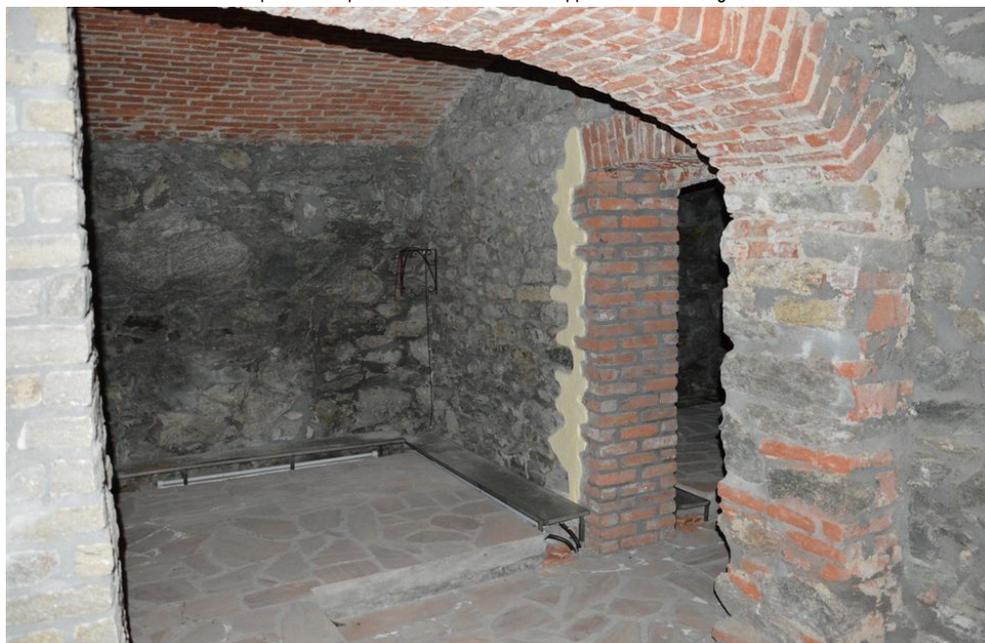
Illustrazione 19: Idem come da precedente illustrazione. Modifica del punto di presa.

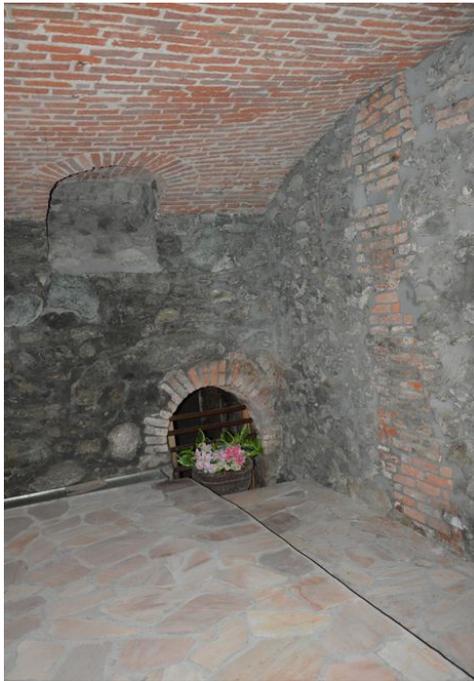
Illustrazione 20: Locale posto al piano seminterrato che sulla planimetria catastale viene denominato "caveau". Modifica del punto di presa.

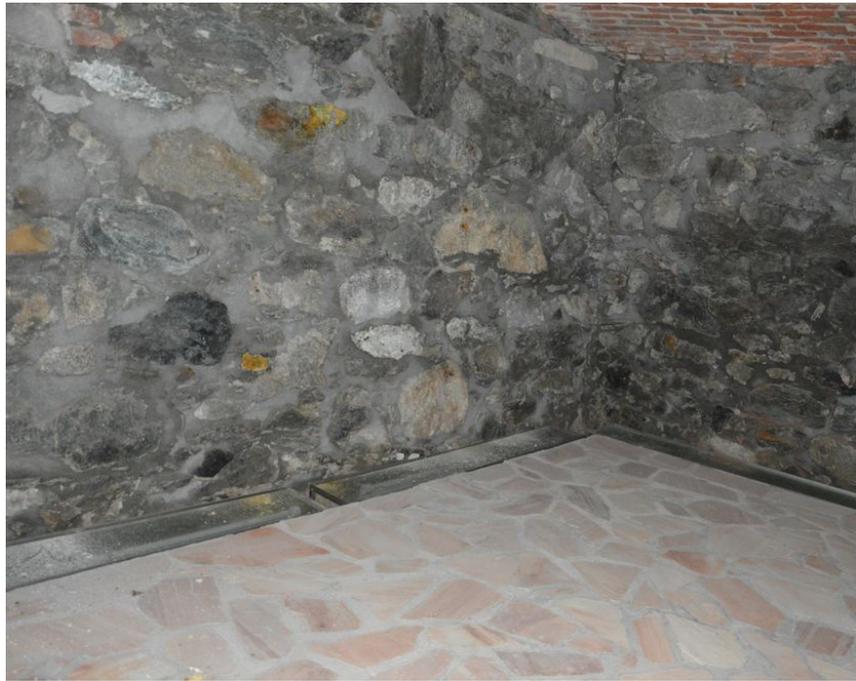
Illustrazione 21: Locale posto al piano seminterrato che sulla planimetria catastale viene denominato "caveau" del punto di presa.
