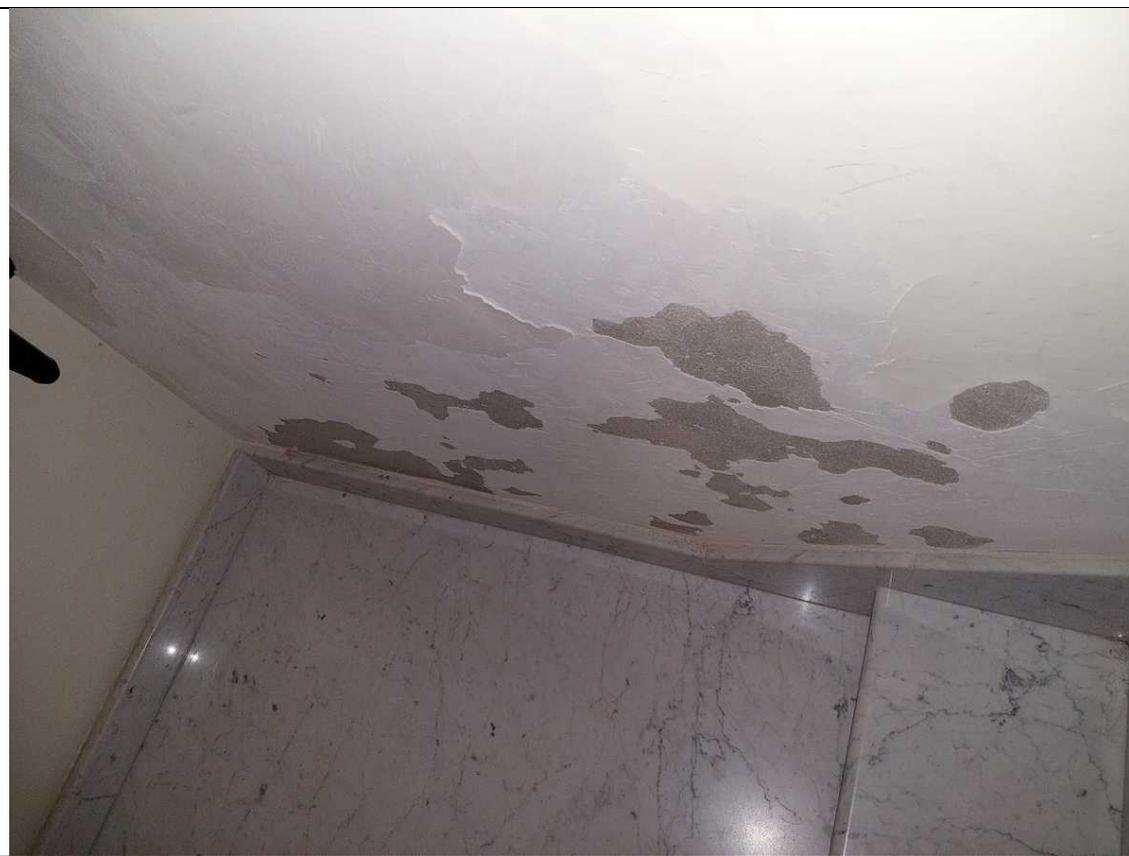
**5. Il portoncino caposcala posto al piano rialzato dell'edificio consente l'accesso a un pianerottolo e quindi alle rampe di scale che portano al piano primo. Nella parete posta di fronte al portoncino la pittura è scrostata, si presume a causa di presenza di umidità nella muratura.**

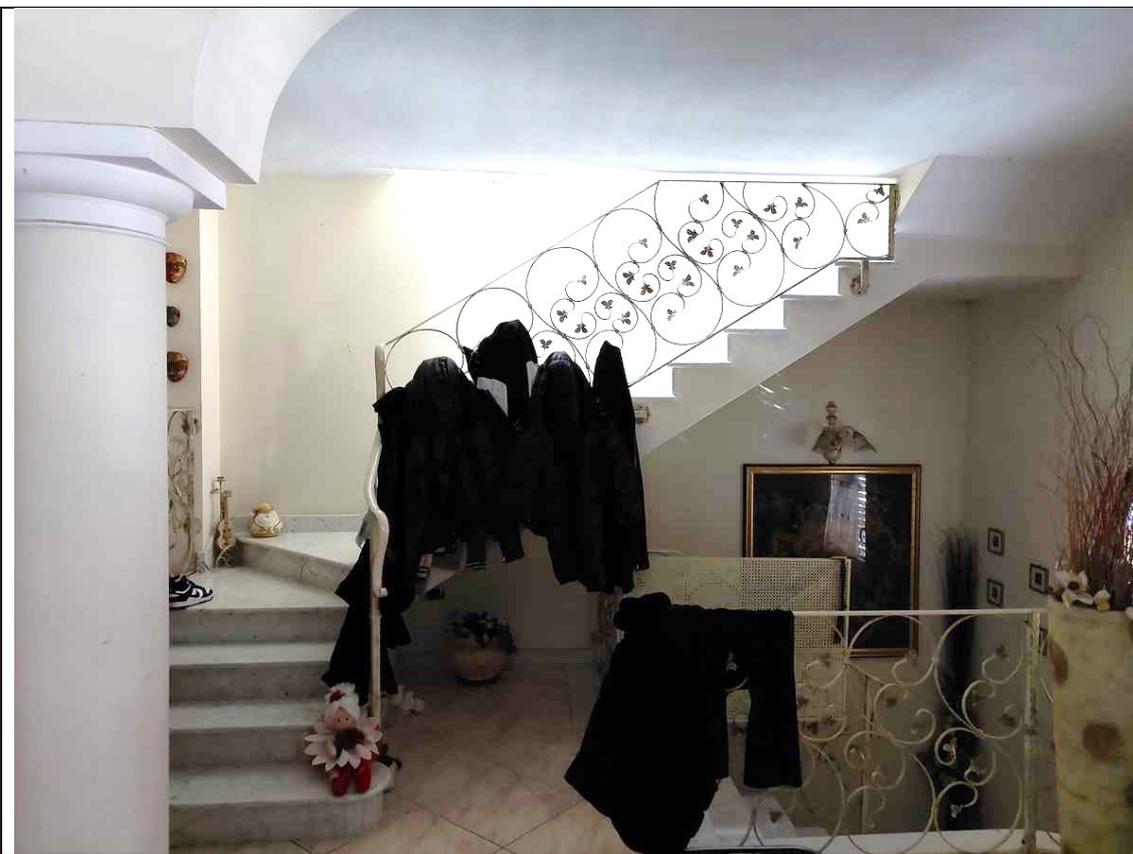
**6. Parete posta di fronte al portoncino caposcala, all'interno dell'appartamento (v. foto precedente).**

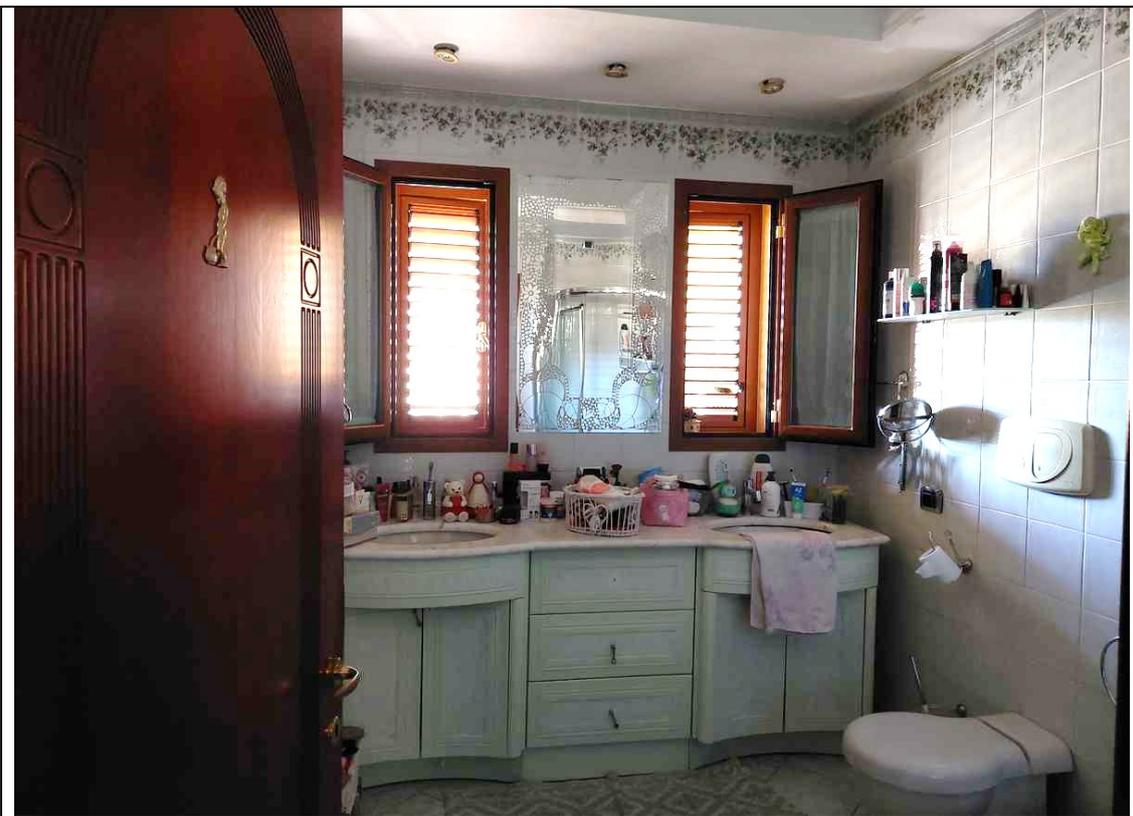
**13. Piano primo, bagno (vano n. 4 nella planimetria dello stato di fatto, all. 3, tav. 1). È presente un gradino all'ingresso del vano, non visibile nella foto.**

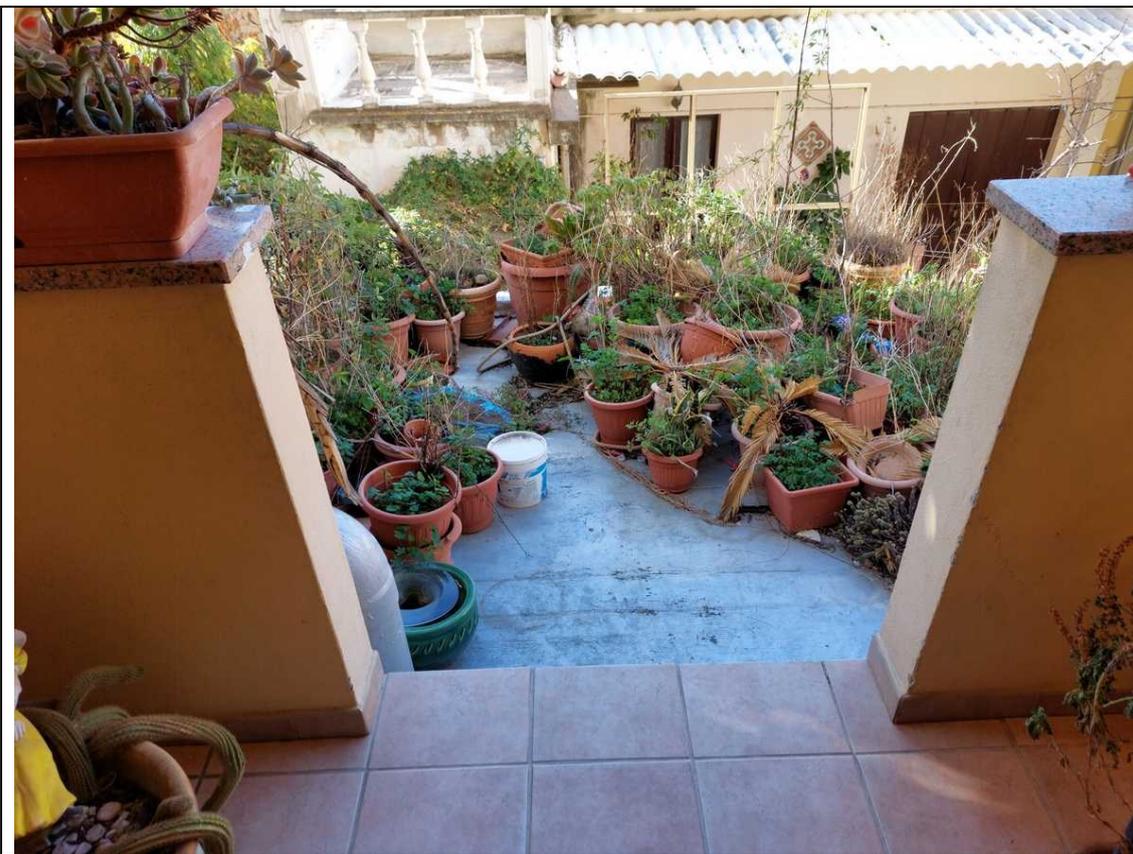
**17. Piano primo, veranda (vano n. 10 nella planimetria dello stato di fatto, all. 3, tav. 1). Dalla veranda si può accedere, scendendo un gradino, alla copertura (indicata in planimetria con il n. 16) di un vano posto al piano terreno ed estraneo al pignoramento. Questa copertura non è delimitata da ringhiere o parapetti.**

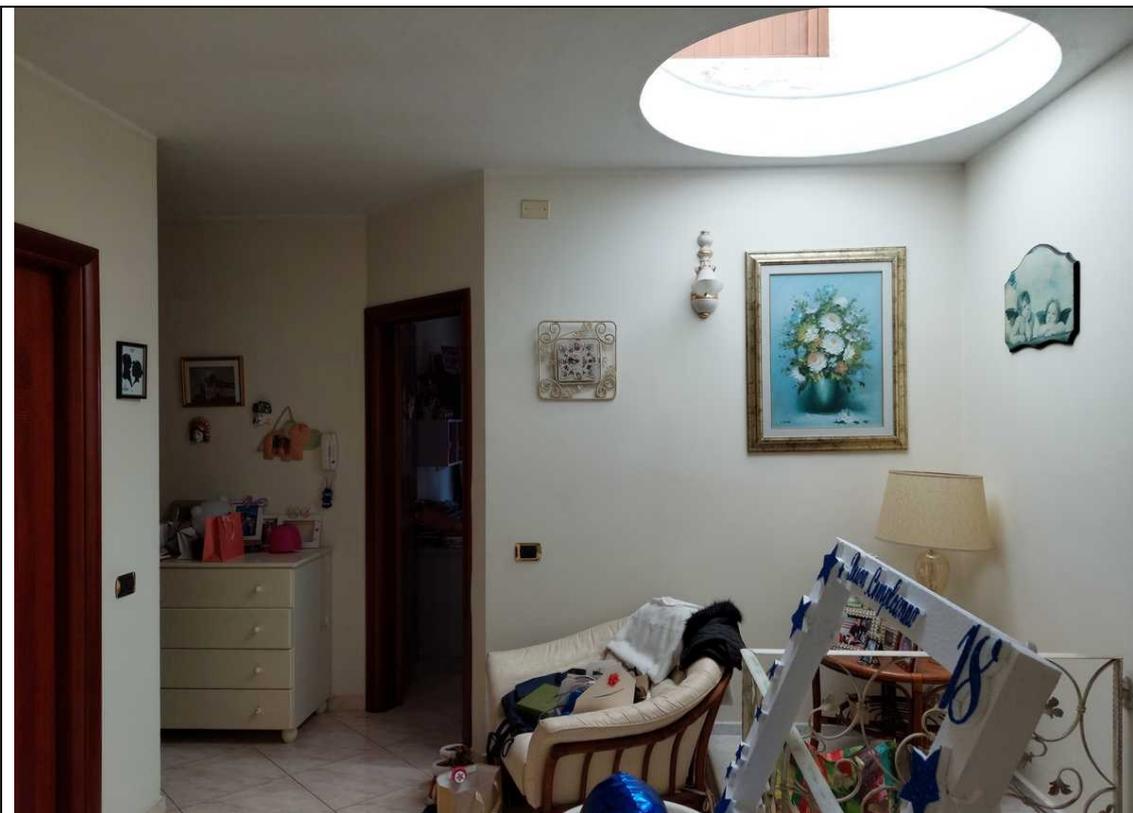
**19. Piano secondo, disimpegno (vano n. 5 nella planimetria dello stato di fatto, all. 3, tav. 1). Sul solaio di copertura è presente un foro circolare, evidentemente predisposto per l'inserimento di una scala a chiocciola.**

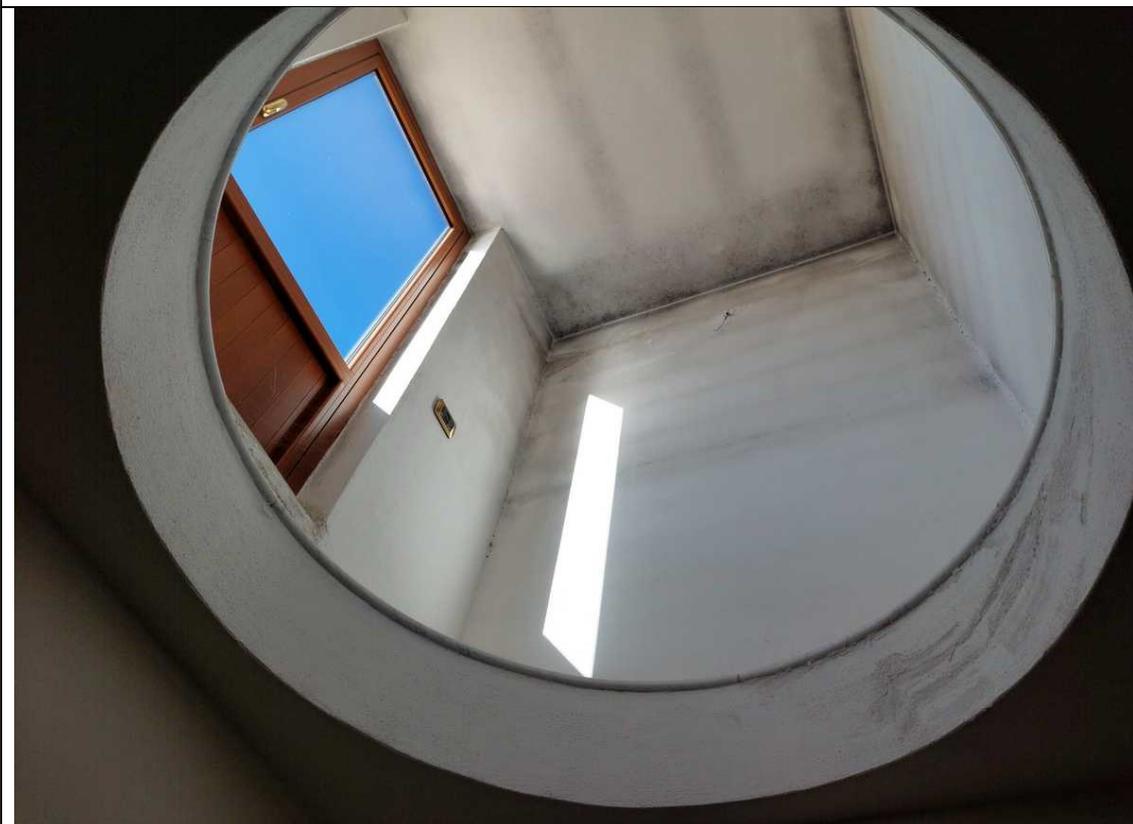
**20. Piano secondo, disimpegno (vano n. 5 nella planimetria dello stato di fatto, all. 3, tav. 1). Il foro nel solaio (v. foto precedente) e il serramento - attualmente non raggiungibile se non con una scala portatile - che consentirebbe l'accesso alla copertura piana. Sono presenti evidenti tracce di danni alla pittura e di presenza di muffe.**

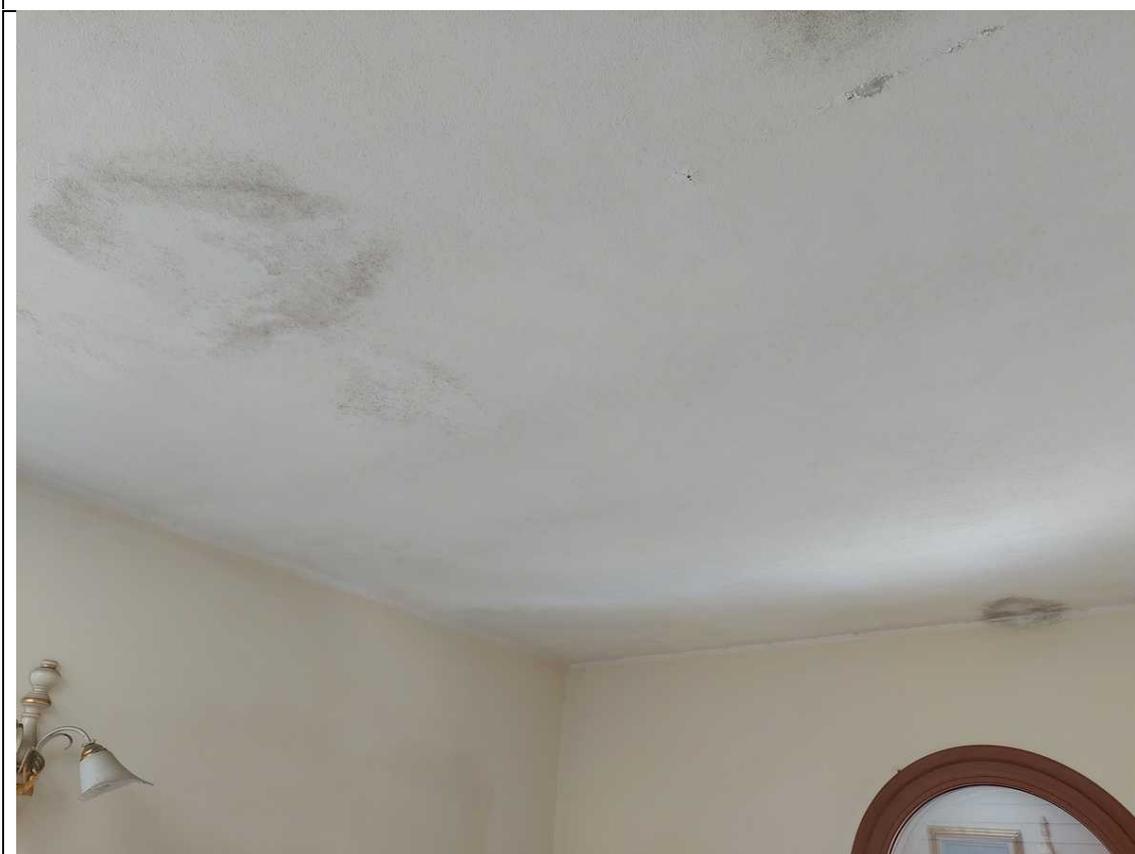
**22. Piano secondo, disimpegno (vano n. 5 nella planimetria dello stato di fatto, all. 3, tav. 1). Sono presenti evidenti danni alla pittura del soffitto presumibilmente a causa di infiltrazioni dalla copertura.**

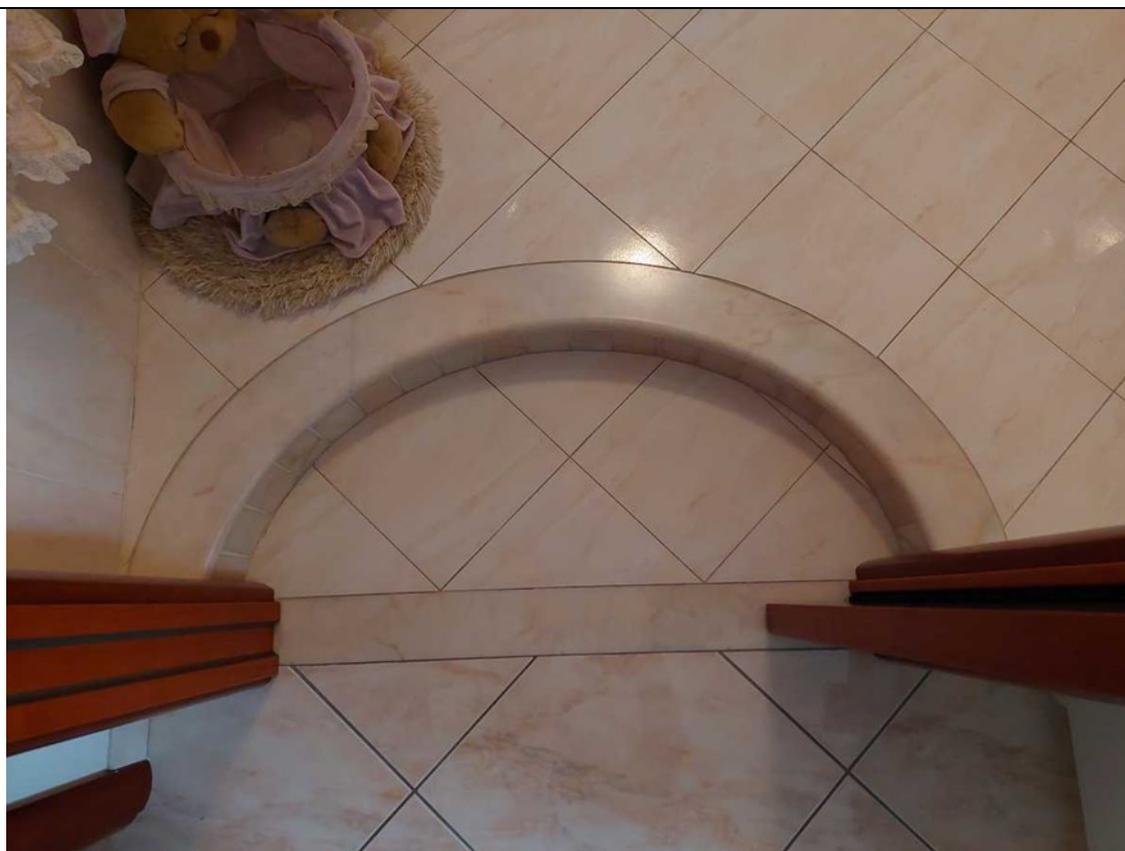
**30. Piano secondo, bagno (vano n. 9 nella planimetria dello stato di fatto, all. 3, tav. 1). Gradino posto all'ingresso del vano.**
