Prese fotografiche

STUDIO DI INGEGNERIA
Dott. Ing. Angelo Rossi

Castelfranco Emilia, li 18 settembre 2024

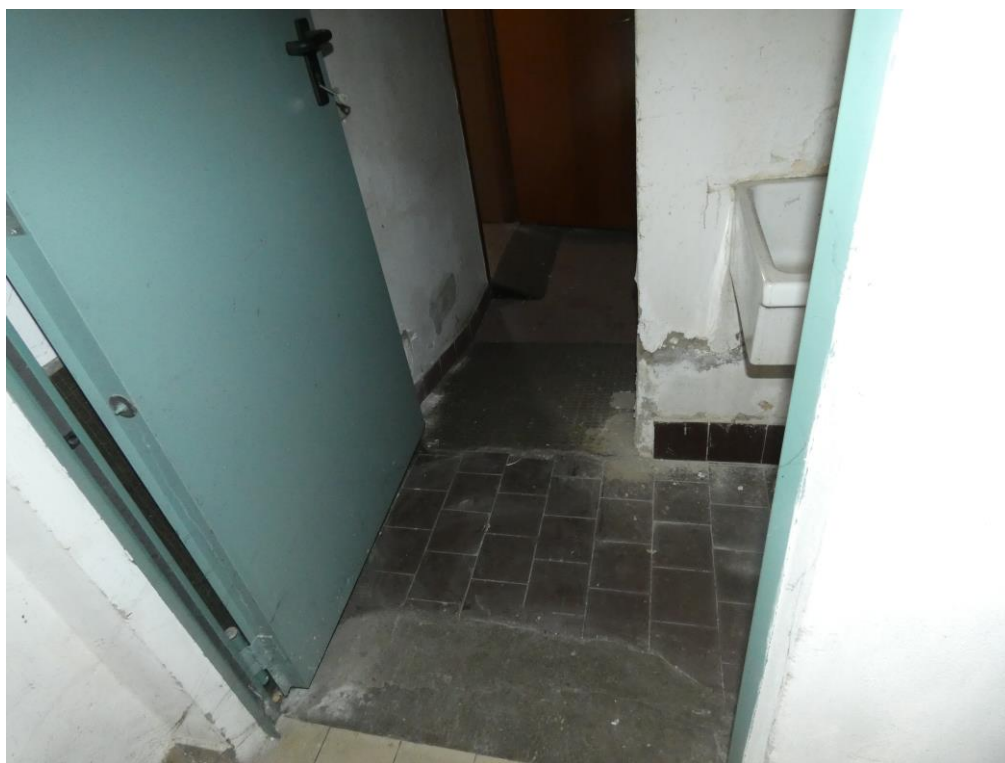
Presafotografica 13 – Vista Interna: Ingresso al vano del sottoscala (Porta REI), con dettaglio dello scrostamento dell’intonaco viziato dalla presenza della risalita capillare dell’umidità dal terreno

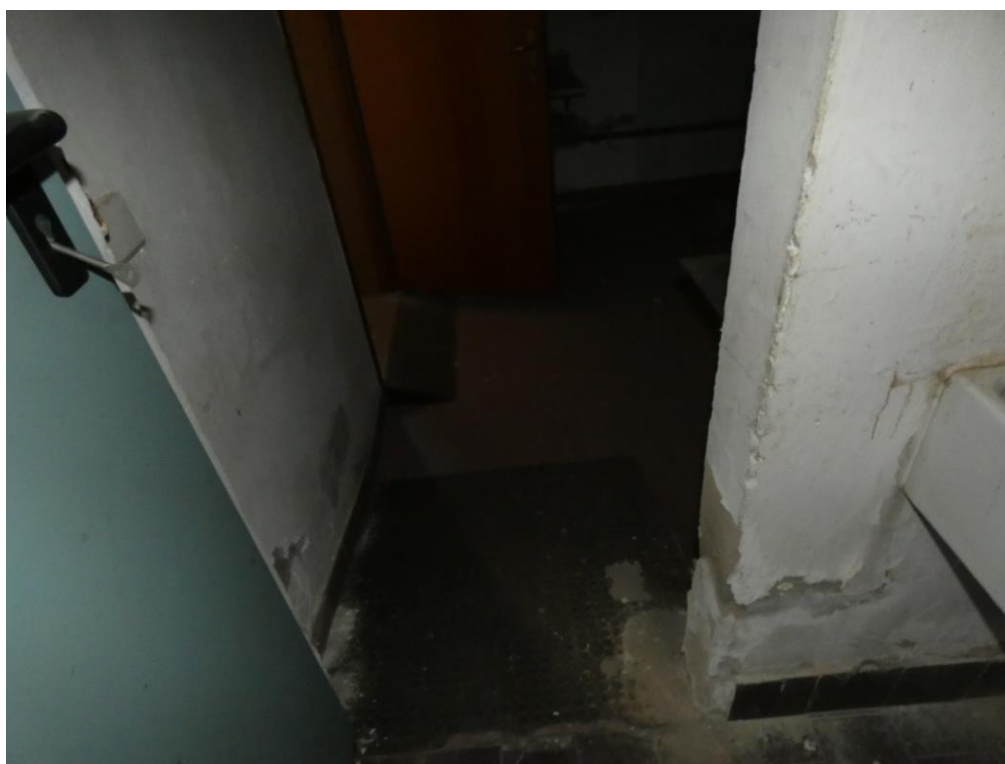
Presafotografica 14 – Vista Interna: Ingresso alla cucina, con dettaglio dello scrostamento dell’intonaco viziato dalla presenza della risalita capillare dell’umidità dal terreno

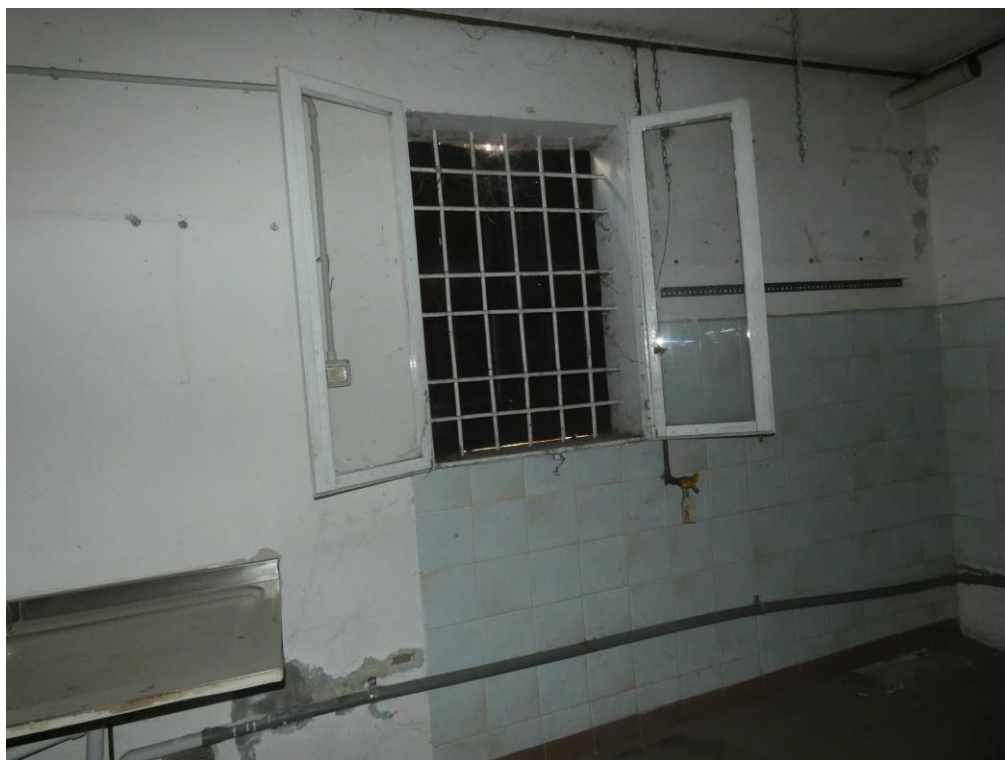
Presenza fotografica 16 – Vista Interna: Finestra cucina con particolare dello scrostamento dell'intonaco viziato dalla presenza della risalita capillare dell'umidità dal terreno

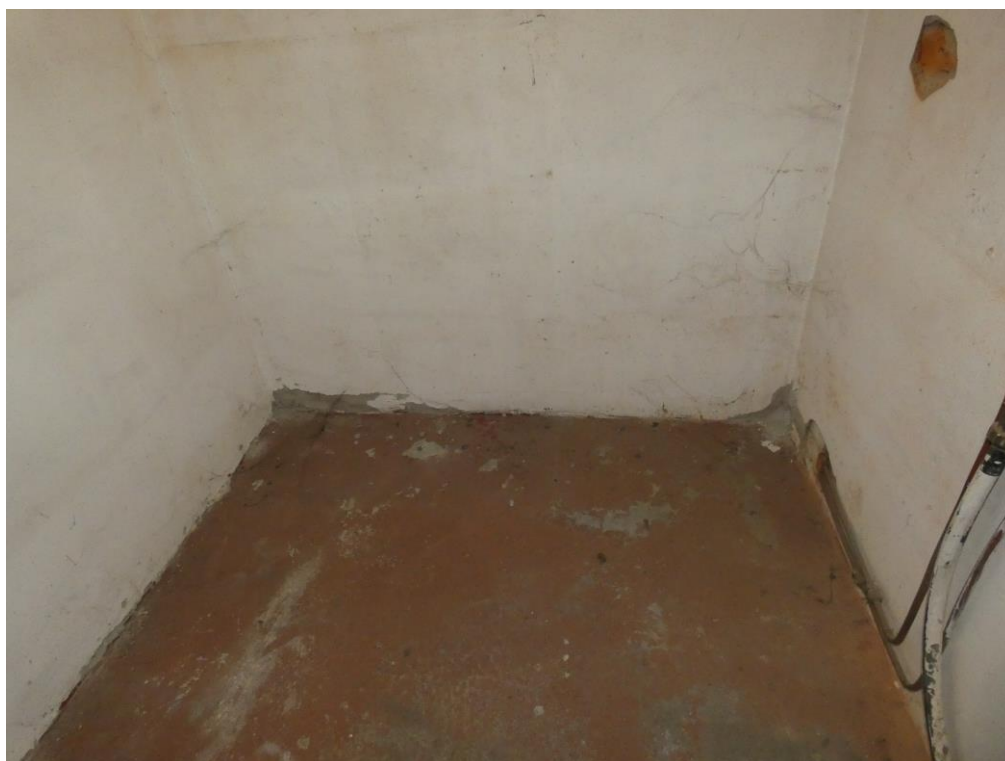
Presenza fotografica 22 – Vista Interna ripostiglio: Dettaglio dello scrostamento dell'intonaco viziato dalla presenza della risalita capillare dell'umidità dal terreno

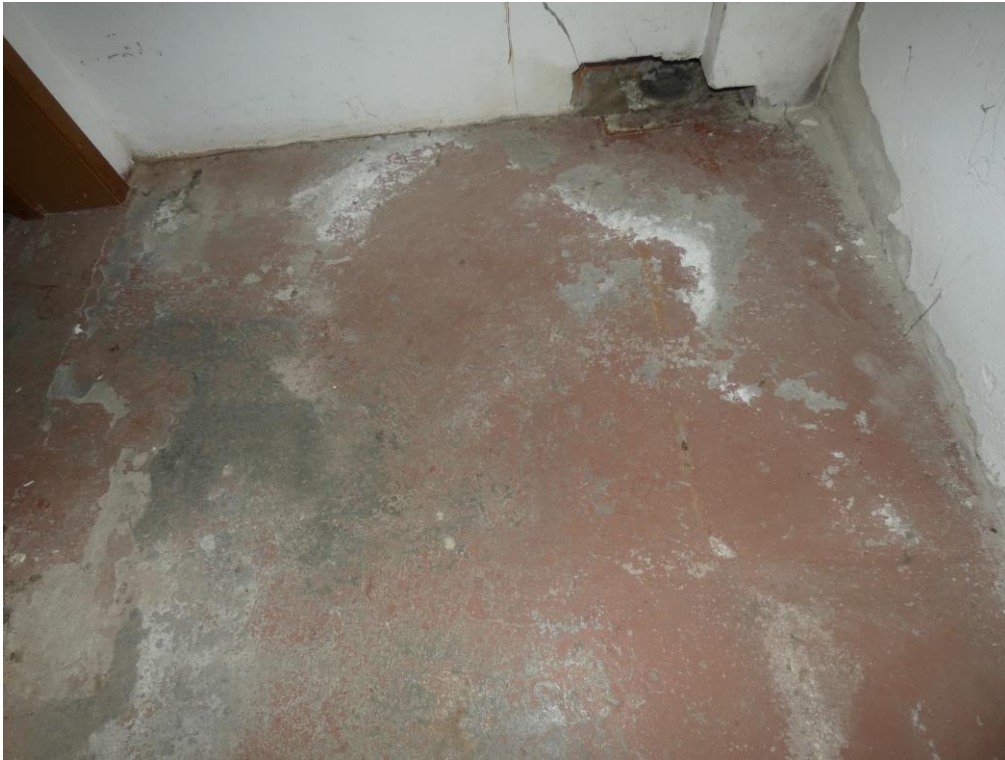
Presenza fotografica 25 – Vista Interna ripostiglio: Particolare dello scrostamento dell’intonaco viziato dalla presenza della risalita capillare dell’umidità dal terreno e dettaglio di una finitura interna

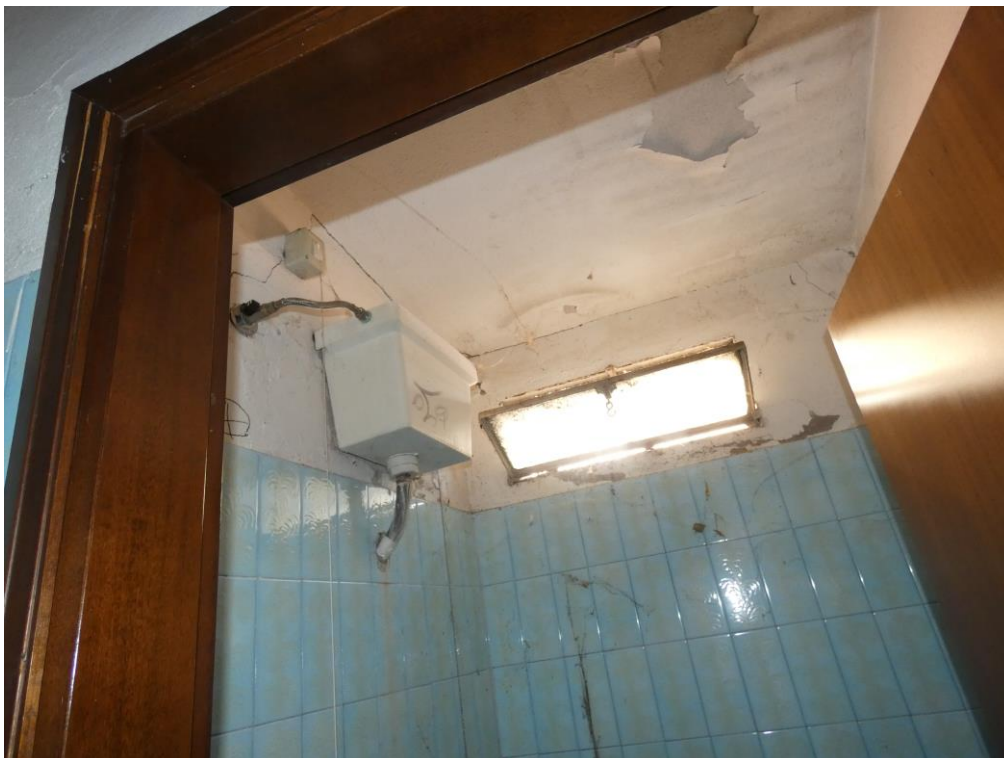
Presenza fotografica 42 – Vista Interna W.C.: Intradosso del solaio Piano Primo con dettaglio dello scrostamento dell'intonaco viziato da infiltrazione delle acque meteoriche dalla copertura del Piano Primo

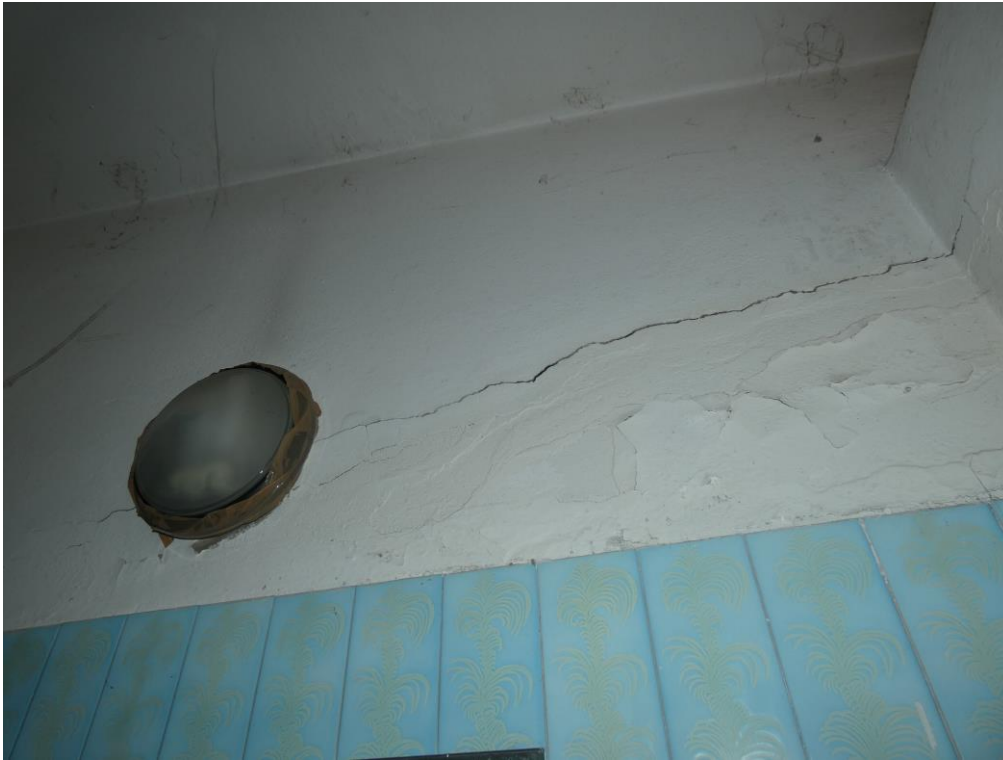
Presenza fotografica 43 – Vista Interna Antibagno: Dettaglio della presenza di stato fessurativo su paramento murario

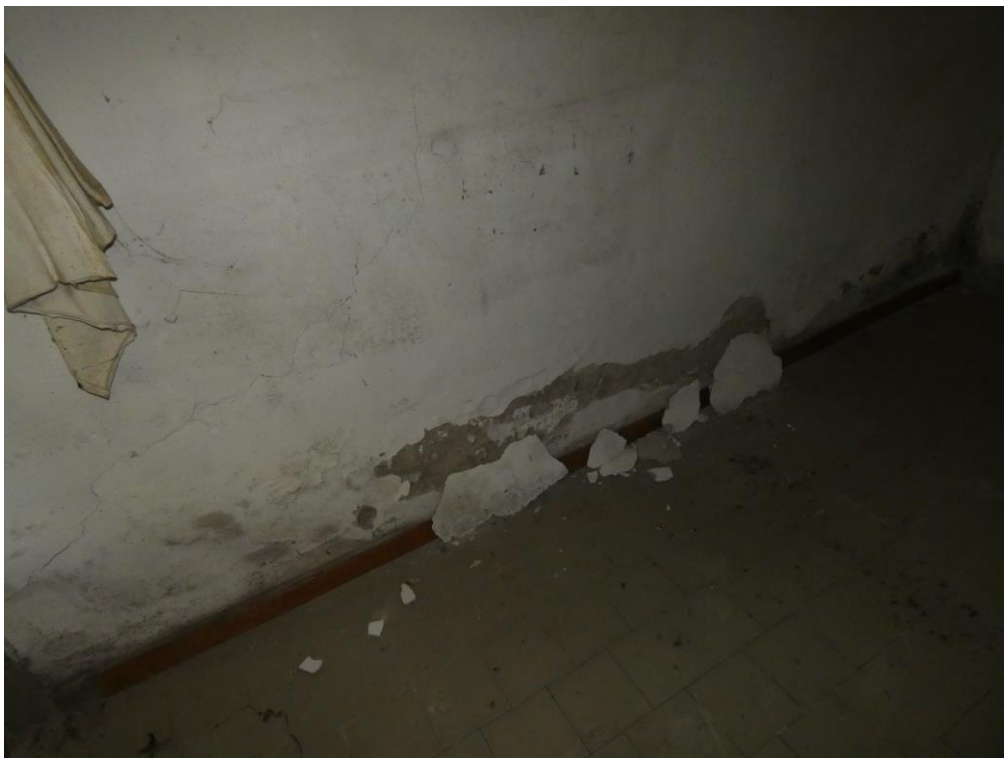
Presafotografica 47 – Vista Interna ripostiglio: Ammaloramento dell'intonaco

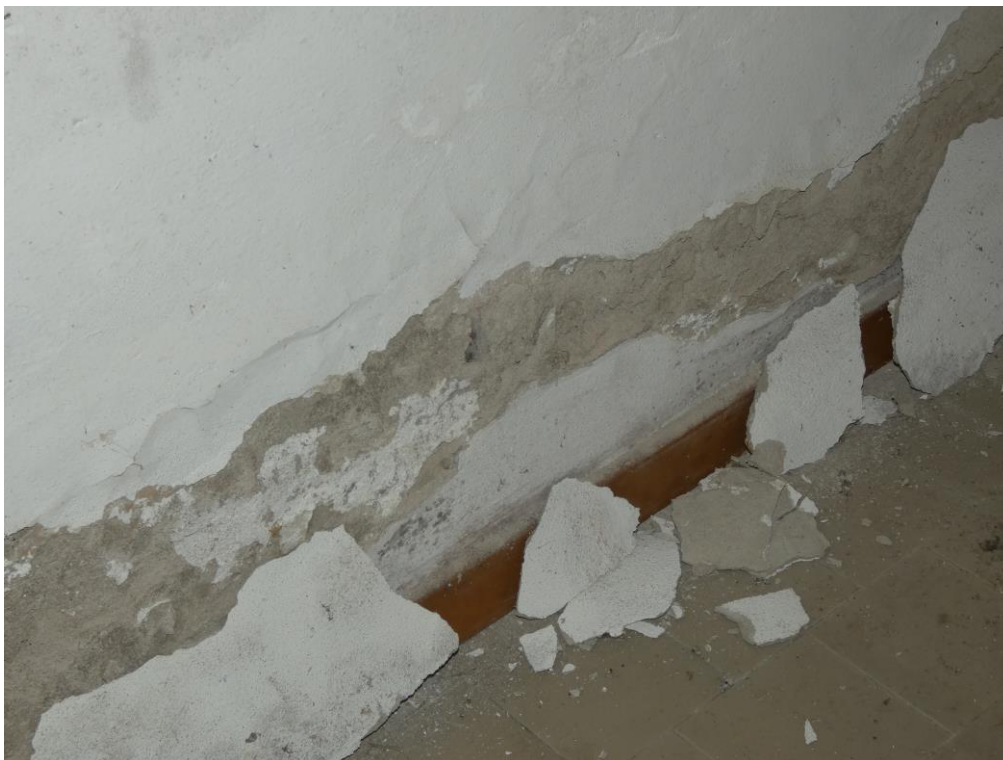
Presa fotografica 48– Vista Interna ripostiglio: Dettaglio ammaloramento dell’intonaco viziato dalla presenza della risalita capillare dell’umidità dal terreno

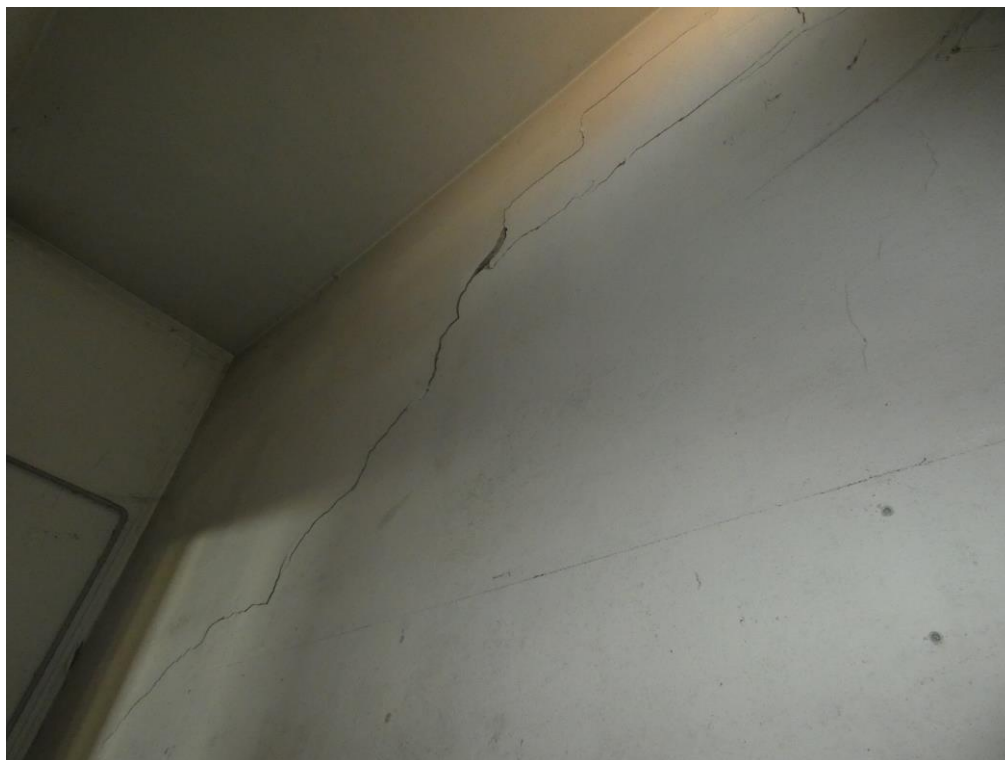
Presenza fotografica 50 – Vista Interna ripostiglio: Presenza di stato fessurativo su muratura portante

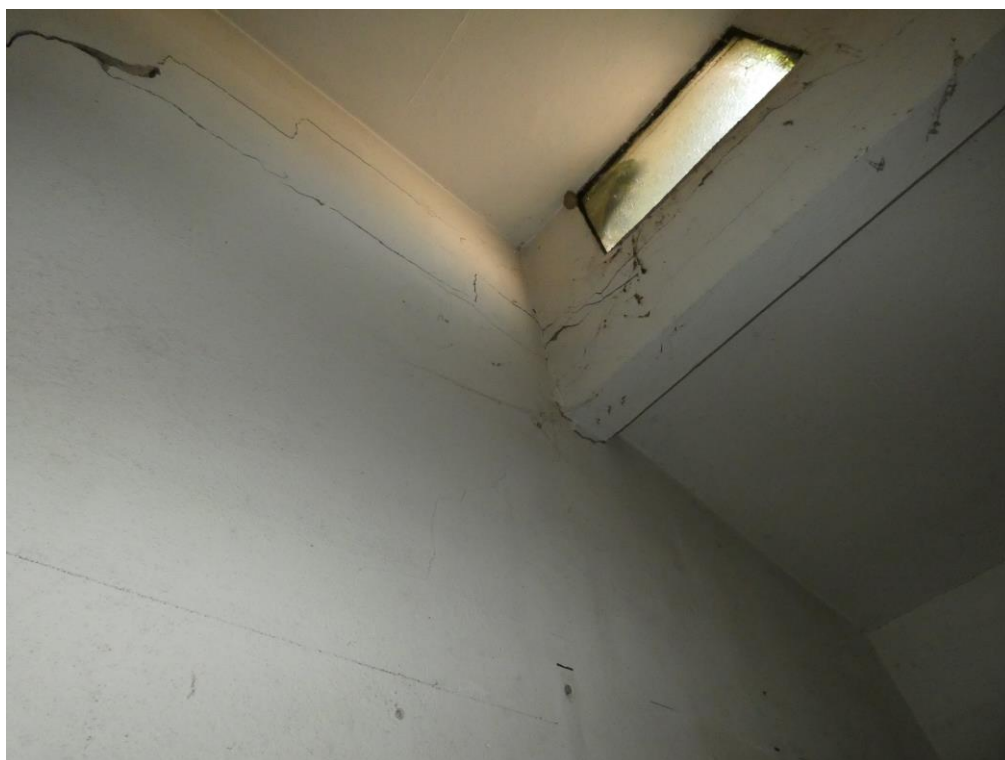
Presenza fotografica 51 – Vista Interna ripostiglio: Presenza stato fessurativo su muratura portante

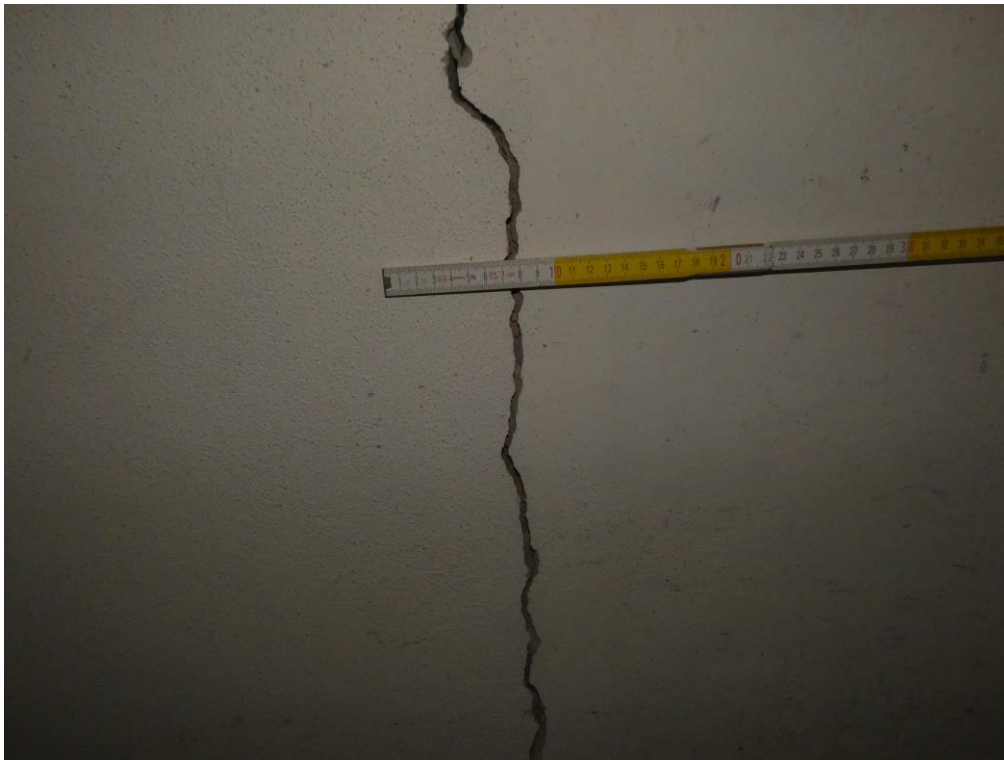
Presenza esterna 52 – Vista Interna ripostiglio: Dettaglio dello stato fessurativo

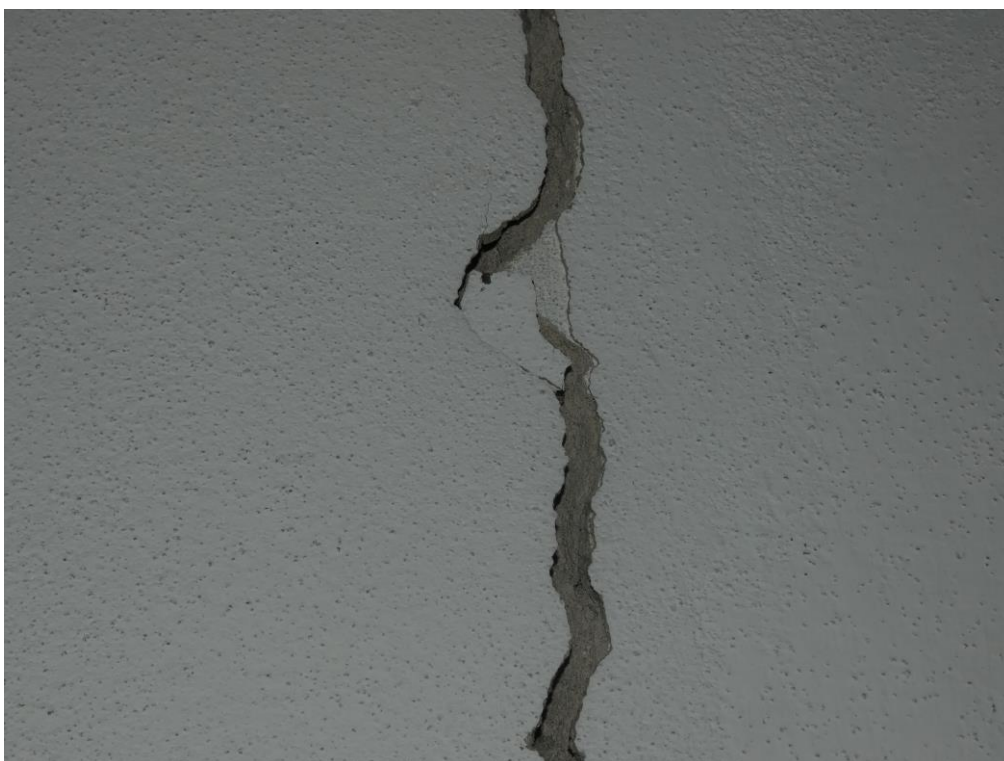
Presenza fotografica 53 – Vista Interna ripostiglio: Particolare dello stato fessurativo

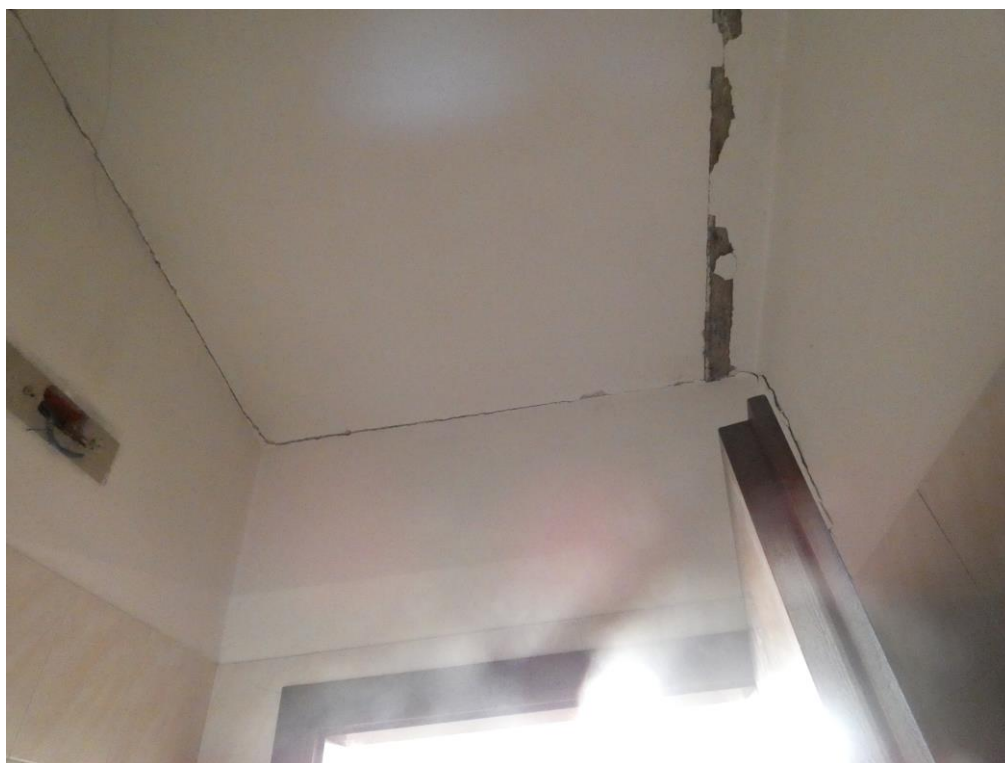
Presenza fotografica 57 – Vista Interna Antibagno: Dettaglio presenza di stato fessurativo sull' intradosso del solaio Piano Primo

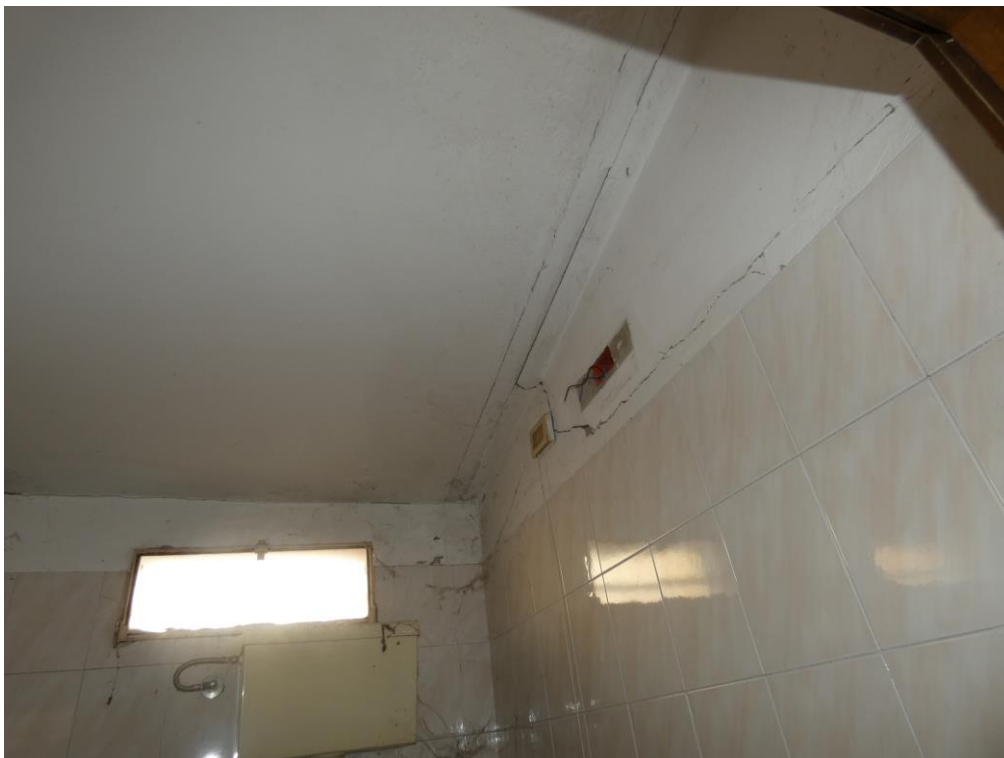
Presa fotografica 59 – Vista Interna W.C.: Dettaglio intradosso del solaio Piano Primo, con presenza di stato fessurativo su paramento murario

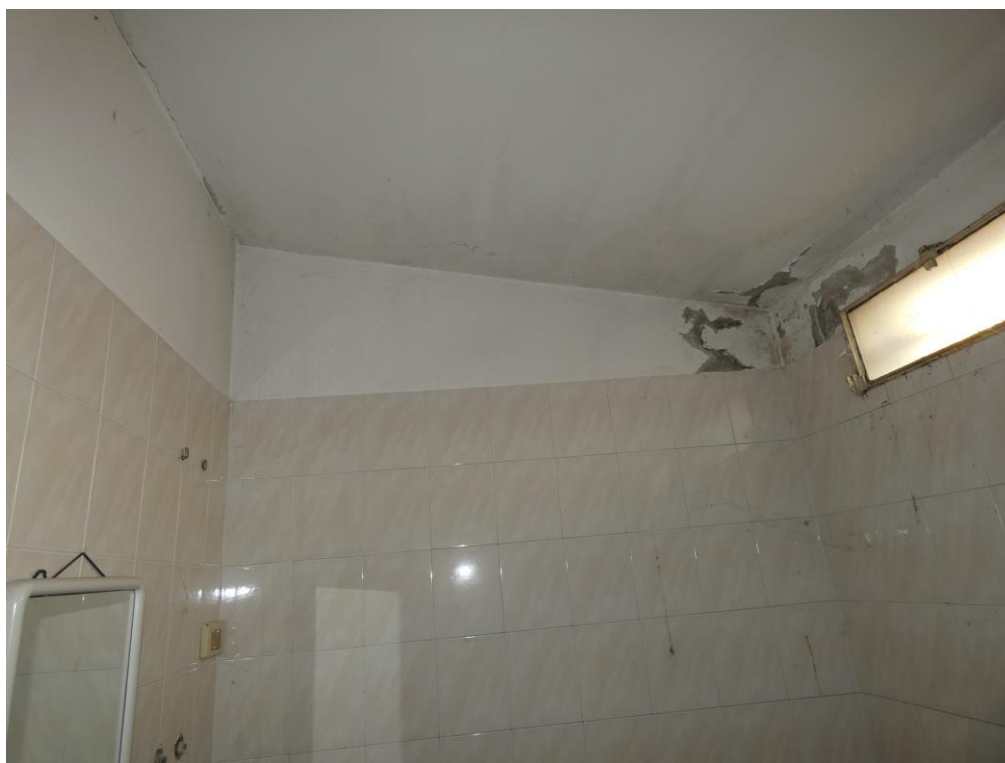
Presafotografica 60 – Vista Interna W.C.: Intradosso del solaio piano primo – Dettaglio ammaloramento dell’intonaco viziato da infiltrazione delle acque meteoriche dalla copertura del Piano Primo

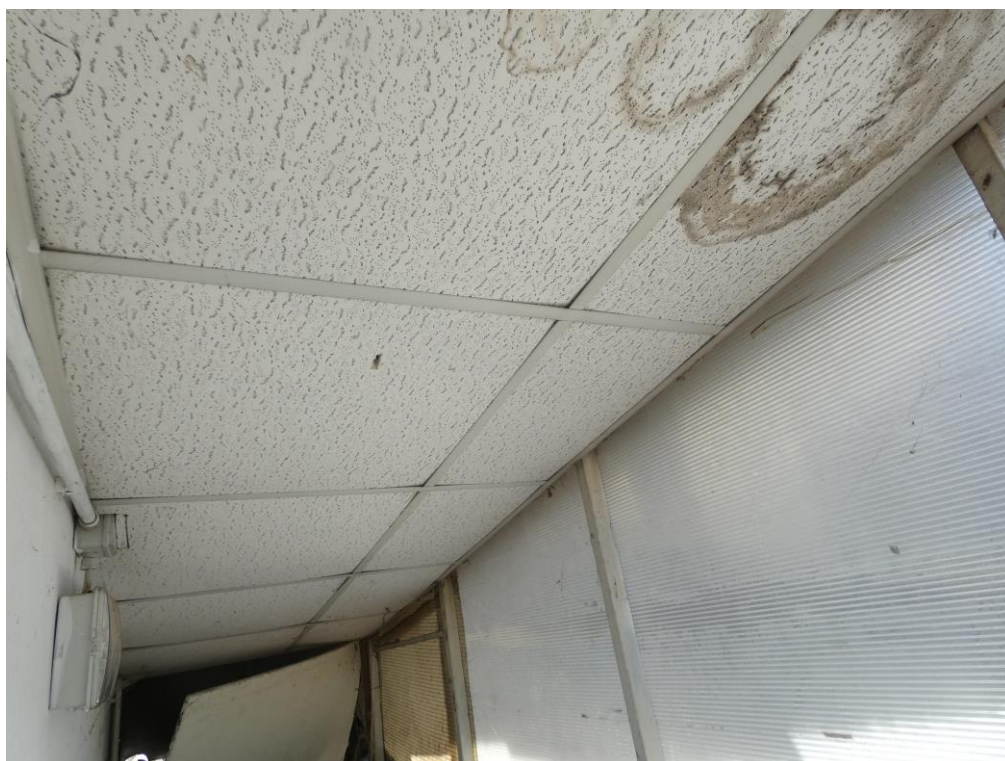
Presenza fotografica 73 – Vista Interna Vano scala: Dettaglio intradosso del controsoffitto del solaio ammalorato

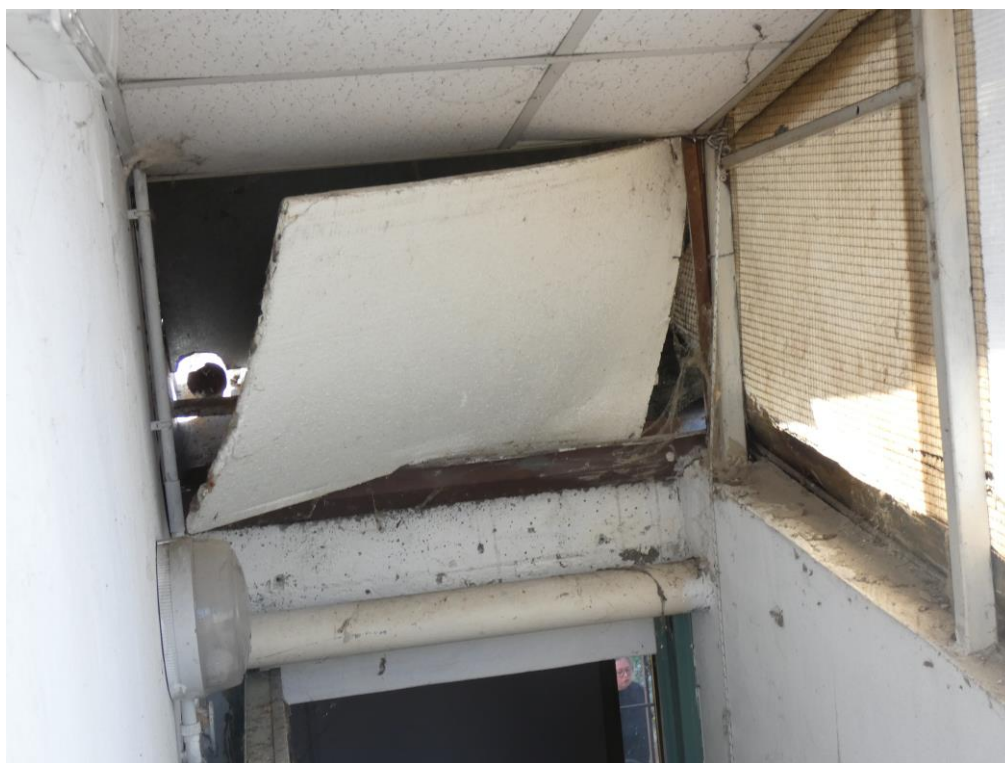
Presafotografica 74 – Vista Interna Vano scala: Dettaglio controsoffitto pericolante
