# **DOCUMENTAZIONE FOTOGRAFICA**

01/04/2019

## **LOTTO 1**

Comune di Firenze

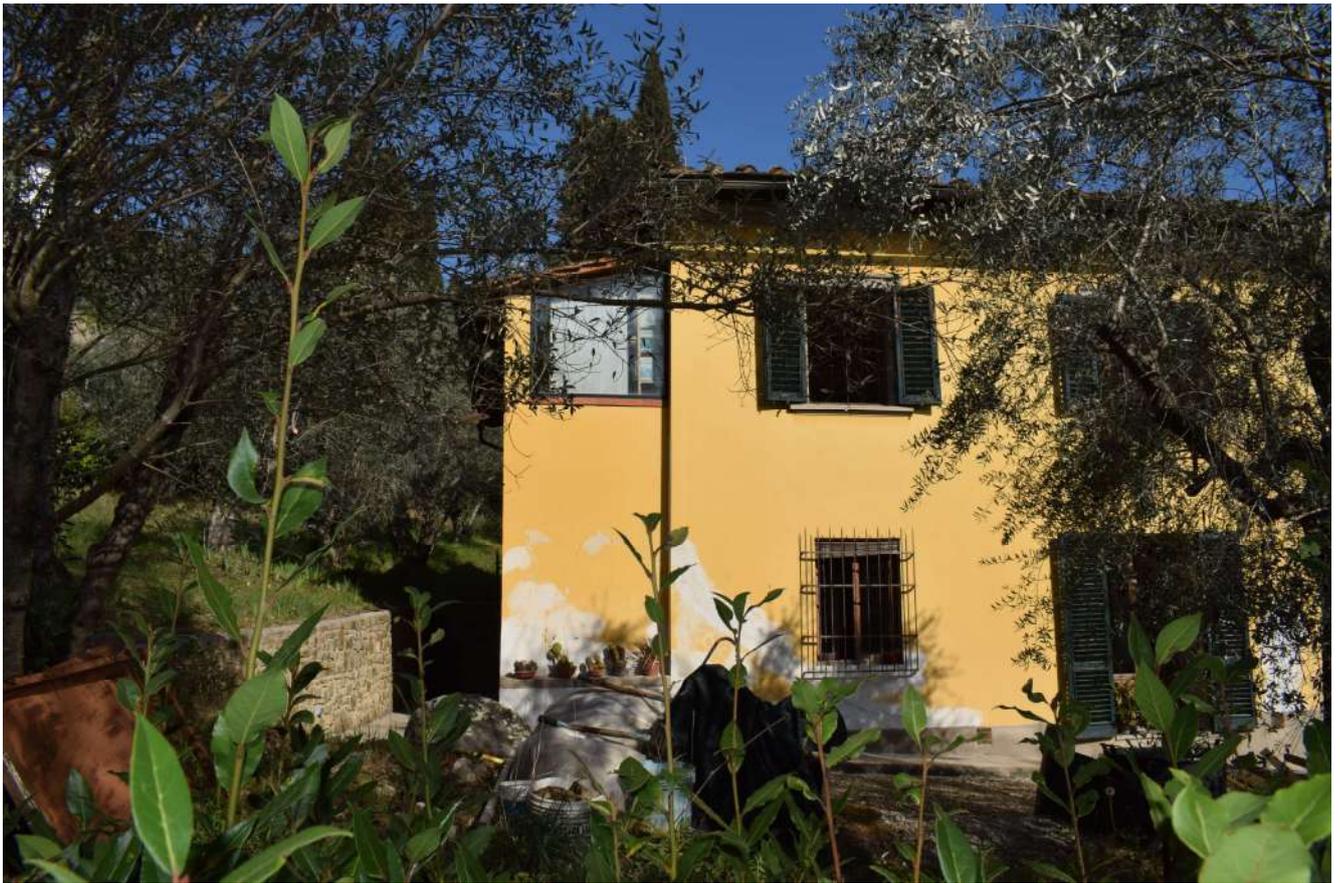
**Foto n. 13\_ Sopralluogo del 01/04/2019**

Edificio part.IIa 133: il volume laterale sinistro è frutto di un ampliamento legittimato da condono edilizio

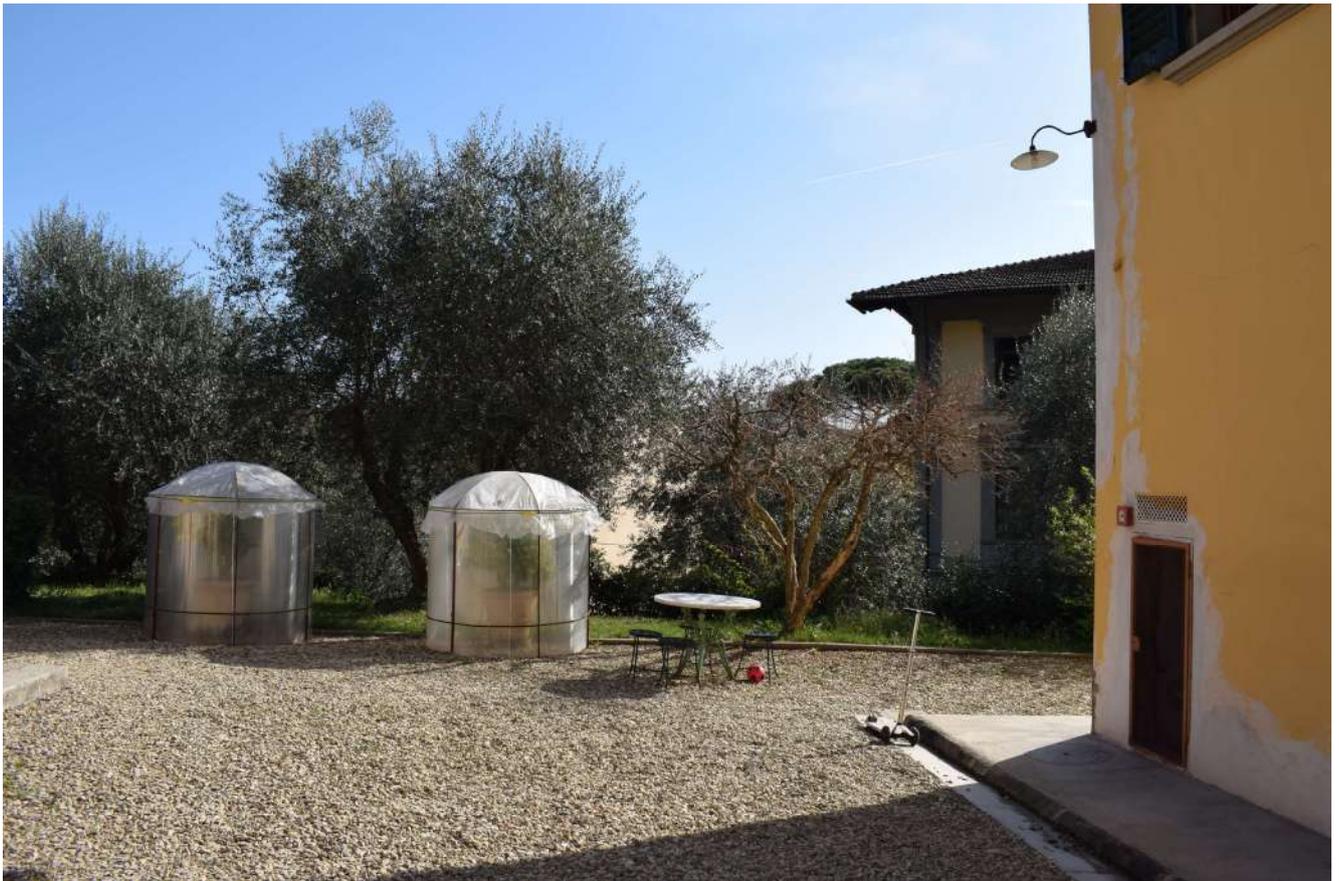
**Foto n. 15\_ Sopralluogo del 01/04/2019**

L'edificio part.Illa 133: a lato la piccola porta in ferro di accesso al vano caldaia completamente areato.

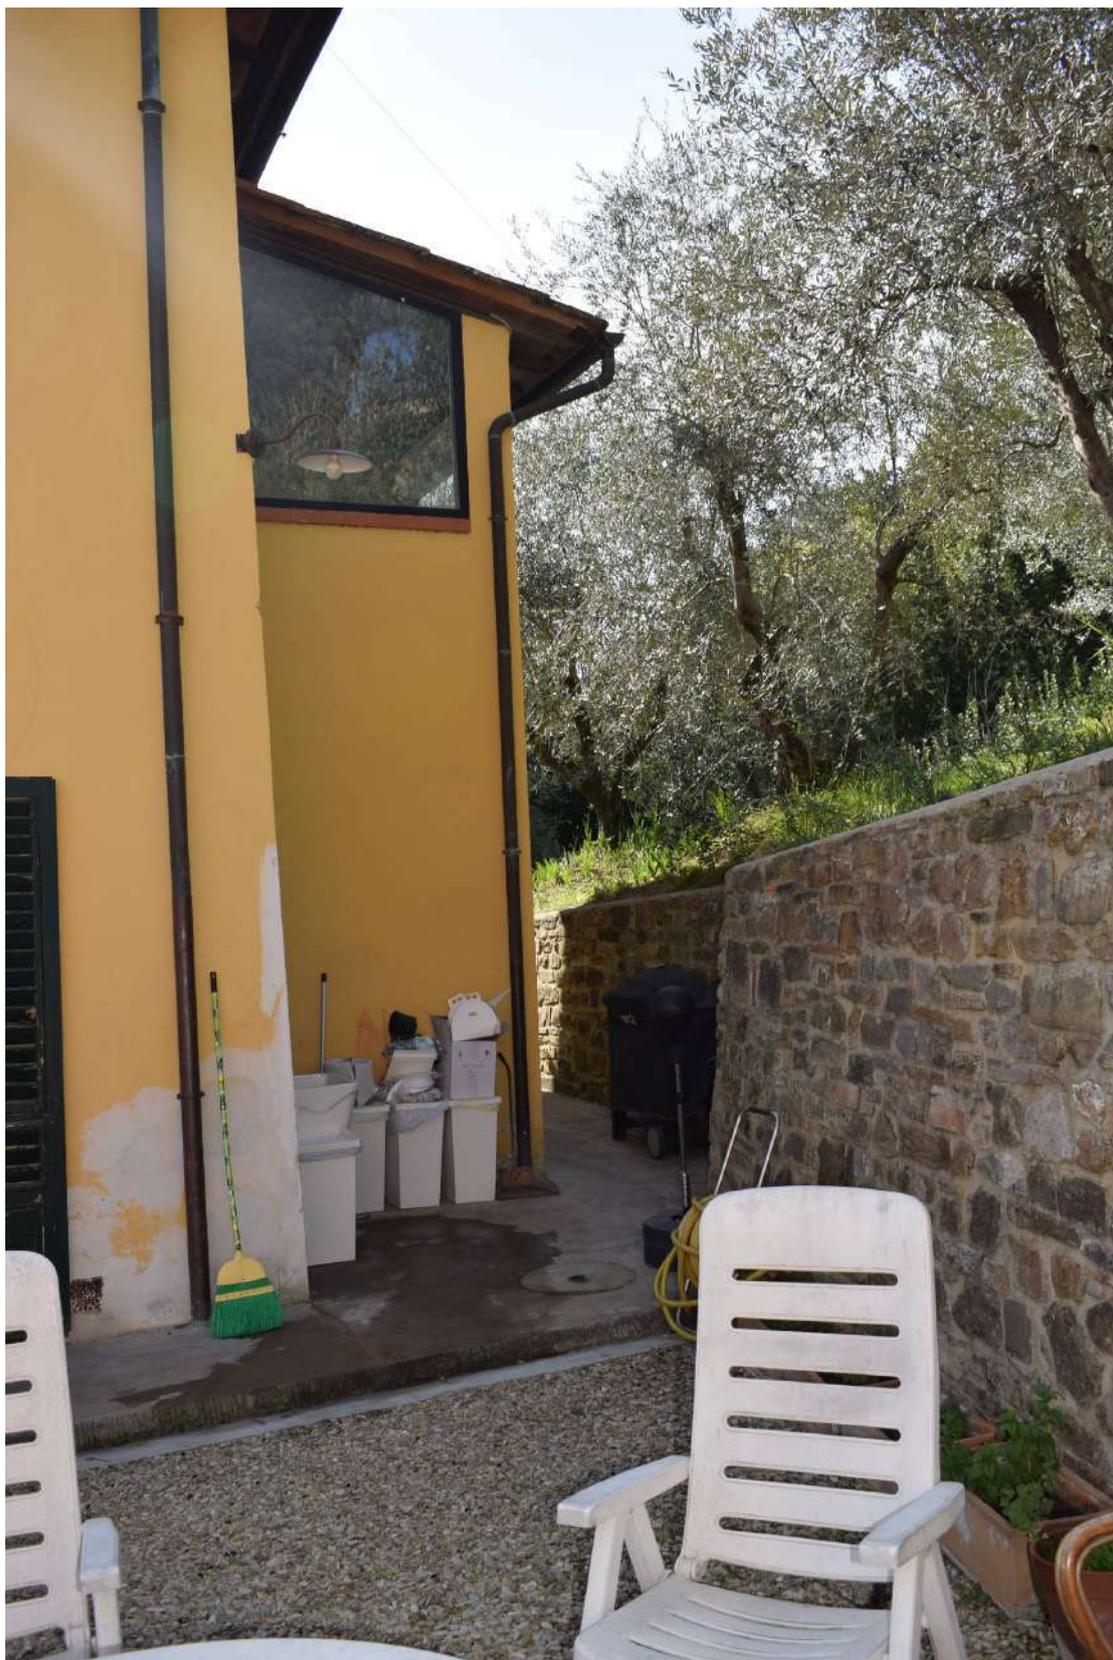
**Foto n. 17\_ Sopralluogo del 01/04/2019**

Edificio part.lla 133 (lato part.lla 132 sub 1): si nota il volume tergalé condató con la veranda al piano primo e il muro in pietrame di contenimento dei terreni a monte. Il giardino esclusivo della particella 133 è pavimentato a ghiaia intorno all'abitazione, a monte è delimitato da muro a retta di contenimento dei terreni digradanti e non è recintato ma in continuità con il terreno circostante di cui alla particella 854

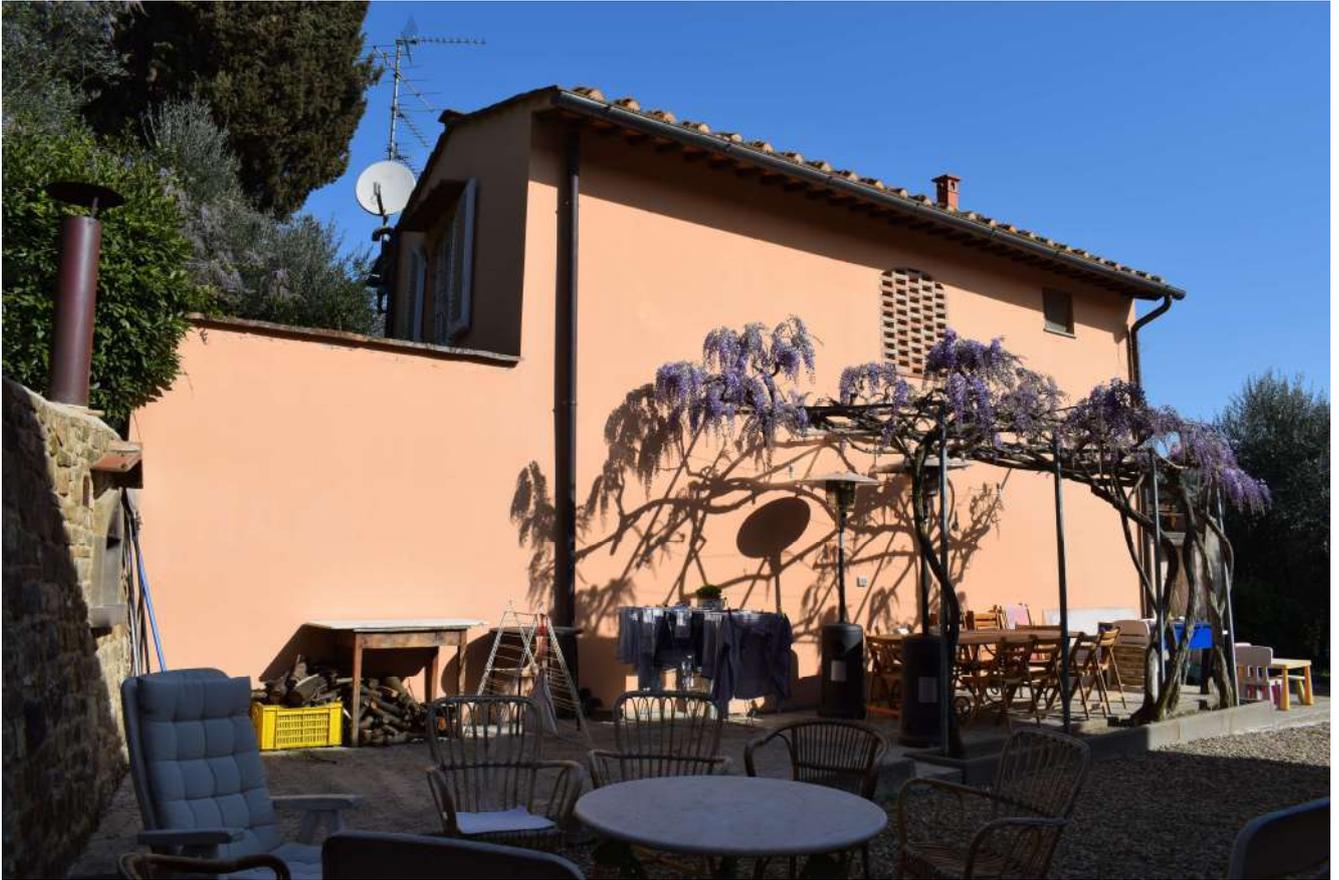
**Foto n. 29\_ Sopralluogo del 01/04/2019**

L'edificio part.Illa 132 sub 1 visto dalla part.Illa 133: trattasi di ex fienile o edificio rurale come dimostrano la struttura, la tipologia edilizia e i classici mandolati (nel caso realizzati con normali mattoni per le murature)

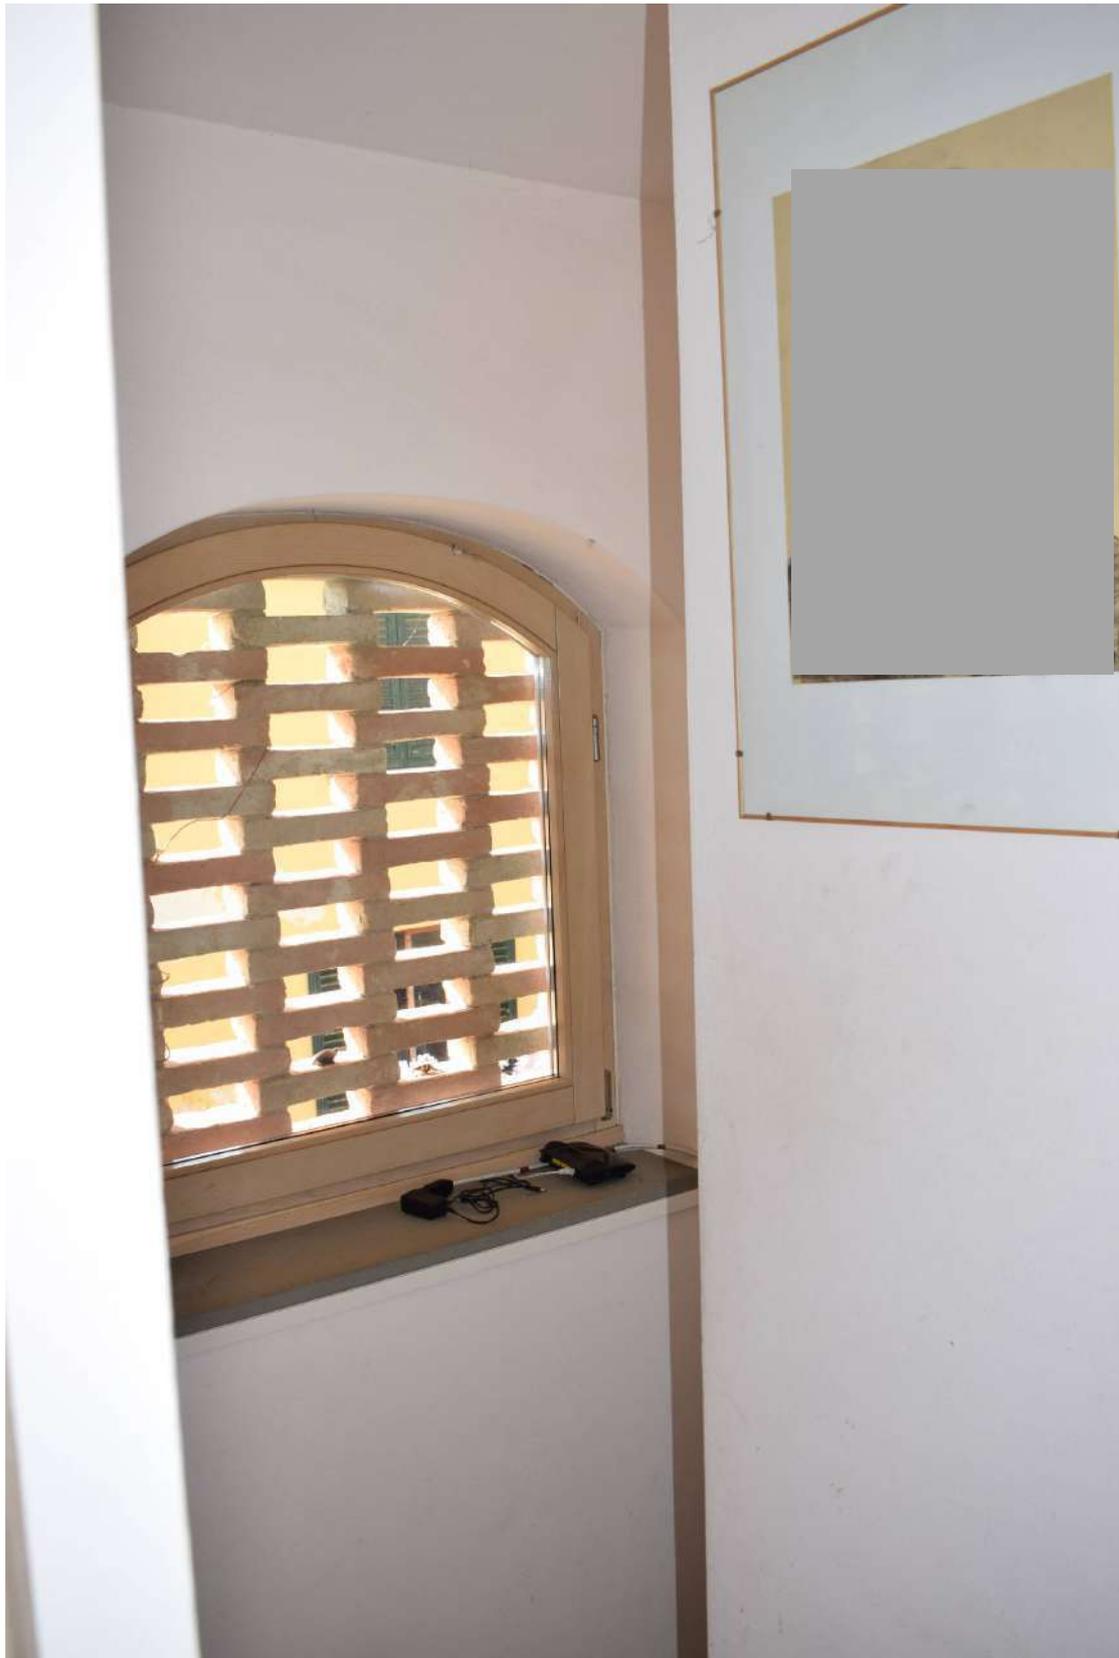
**Foto n. 39\_Sopralluogo del 01/04/2019**

Edificio part.IIa 132 sub 1: la recente ristrutturazione ha valorizzato il mandolato al piano primo, realizzato con normali mattoni per le murature, segno che l'edificio era un fienile o comunque un annesso agricolo presumibilmente della villa su via Ugo Foscolo
