**TRIBUNALE DI FIRENZE**  
**TERZA SEZIONE CIVILE**  
**ESECUZIONI IMMOBILIARI**

**Esecuzione Immobiliare:** n. 80/2019

## LOTTO 1

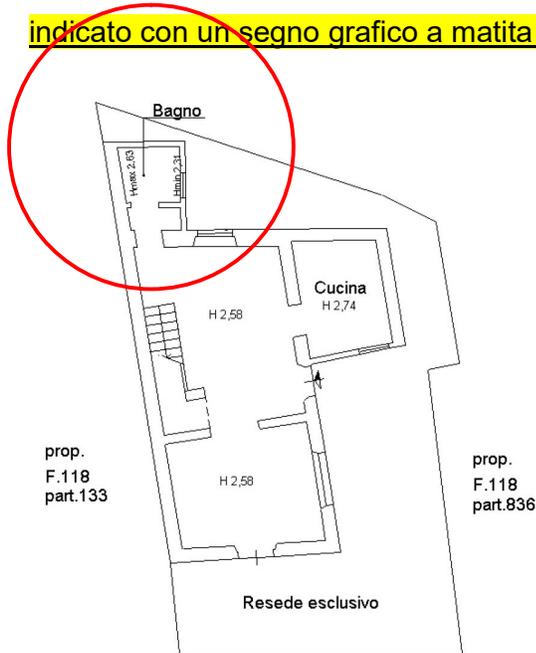
Planimetria catastale attuale piano terra

Per quanto riguarda la congruenza con lo stato dei luoghi dell'unità immobiliare ad uso civile abitazione di cui al punto 2) – part. 132 sub 1, la sottoscritta evidenzia che lo stato dei luoghi **non è conforme** alle pratiche edilizie intercorse.

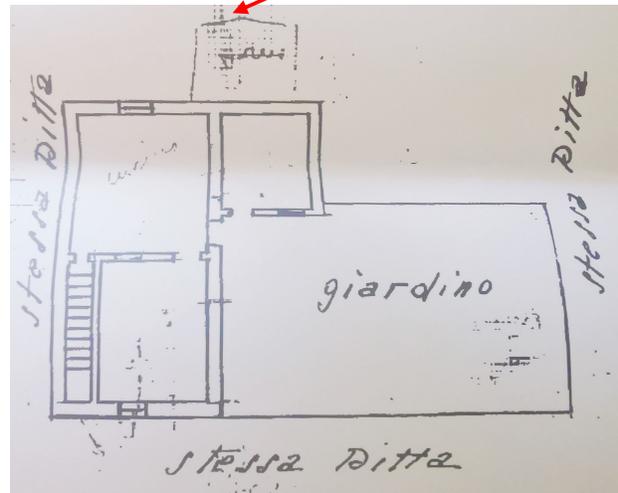
Planimetria catastale di impianto 1939

**Fabbricato 2) part. 132 sub 1** \_ Il fabbricato è stato edificato in data anteriore al 17 agosto 1942 (come dimostra la planimetria catastale di impianto del 31/12/1939 redatta dal Geom. Mario Cavalieri, scheda n. 11018138, foto a lato) e successivamente oggetto di opere di ristrutturazione edilizia realizzate in virtù di pratiche edilizie. Nel caso del fabbricato di cui alla part.IIa 132 sub 1, la scrivente ha segnalato in relazione **dubbi sulla legittimità del volume tergale che risulta spostato rispetto ad un presunto volume (forno) indicato con un segno grafico a matita e a mano nella planimetria di impianto del 1939.**

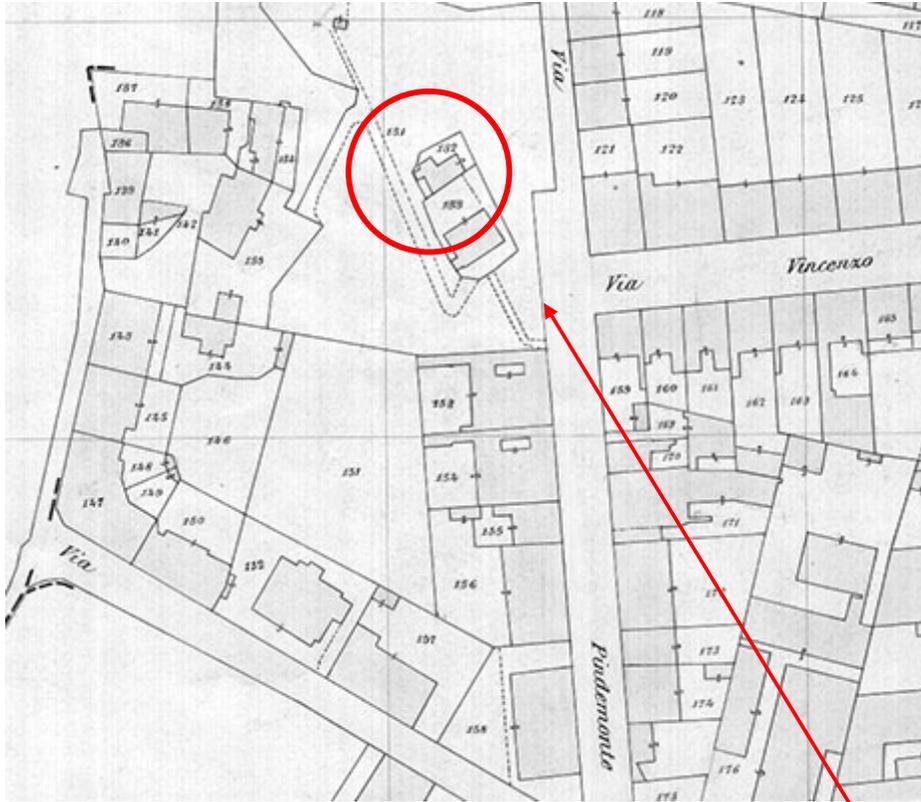
**Mapa catastale – rilievo 1943**

**La scrivente** per rispondere alla richiesta di chiarimenti del creditore precedente **ha effettuato ulteriori ricerche documentali** al fine di dimostrare l'esistenza di detto volume alla data del 1942; le foto aeree non sono leggibili perciò mi sono procurata gli estratti di mappa catastali storici il cui rilievo risale in un caso al 1943 e nell'altro risale tra il 1974 e il 1980, estratti di seguito riportati. L'analisi degli estratti di mappa evidenzia la presenza di un volume tergale aggettante rispetto alla sagoma del fabbricato principale già esistente alla data del 1943 (data del rilievo) e quindi sicuramente databile ante 1942, nella posizione già indicata nella planimetria catastale di impianto (forno). **Purtroppo essendo il rilievo del 1943 non possiamo dimostrare che il forno sia stato spostato nell'attuale posizione prima del 1942.**

è presente il volume tergale nella posizione già individuata della planimetria catastale di impianto (forno). Non è presente l'autorimessa

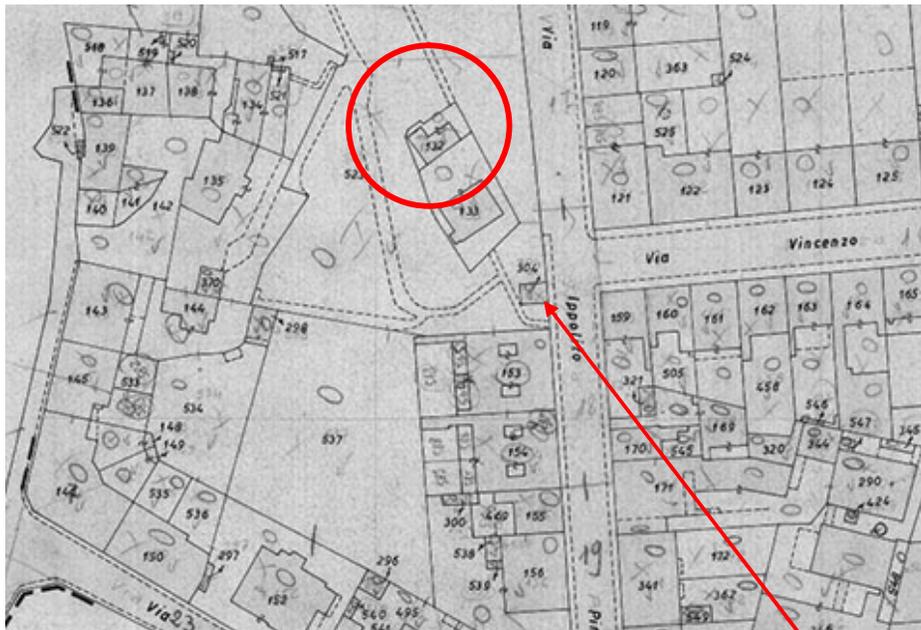
**Mapa catastale – rilievo dal 1974 al 1980**

non è presente nessun volume tergale. E' presente l'autorimessa

Inoltre il rilievo successivo (quello cioè tra il 1974 e il 1980) è addirittura peggiorativo in quanto non compare il volume tergale neanche nella posizione originaria del forno; il forno potrebbe quindi essere stato demolito e solo successivamente potrebbe essere stato realizzato, in assenza di titolo edilizio e in una epoca non meglio precisata, il volume tergale con antibagno e bagno, almeno stando ai documenti in possesso e recentemente acquisiti per rispondere ai chiarimenti nell'intento di poter dichiarare la sanabilità del volume tergale.
