- Procedimento N.111/2013 R.G.Es.

RELAZIONE TECNICA DI PERIZIA INTEGRAZIONI DEL 28/03/2017

TRIBUNALE DI TERMINI IMERESE

.....
- INTEGRAZIONI ALLA PERIZIA DEPOSITATA IL 13/06/2014 -

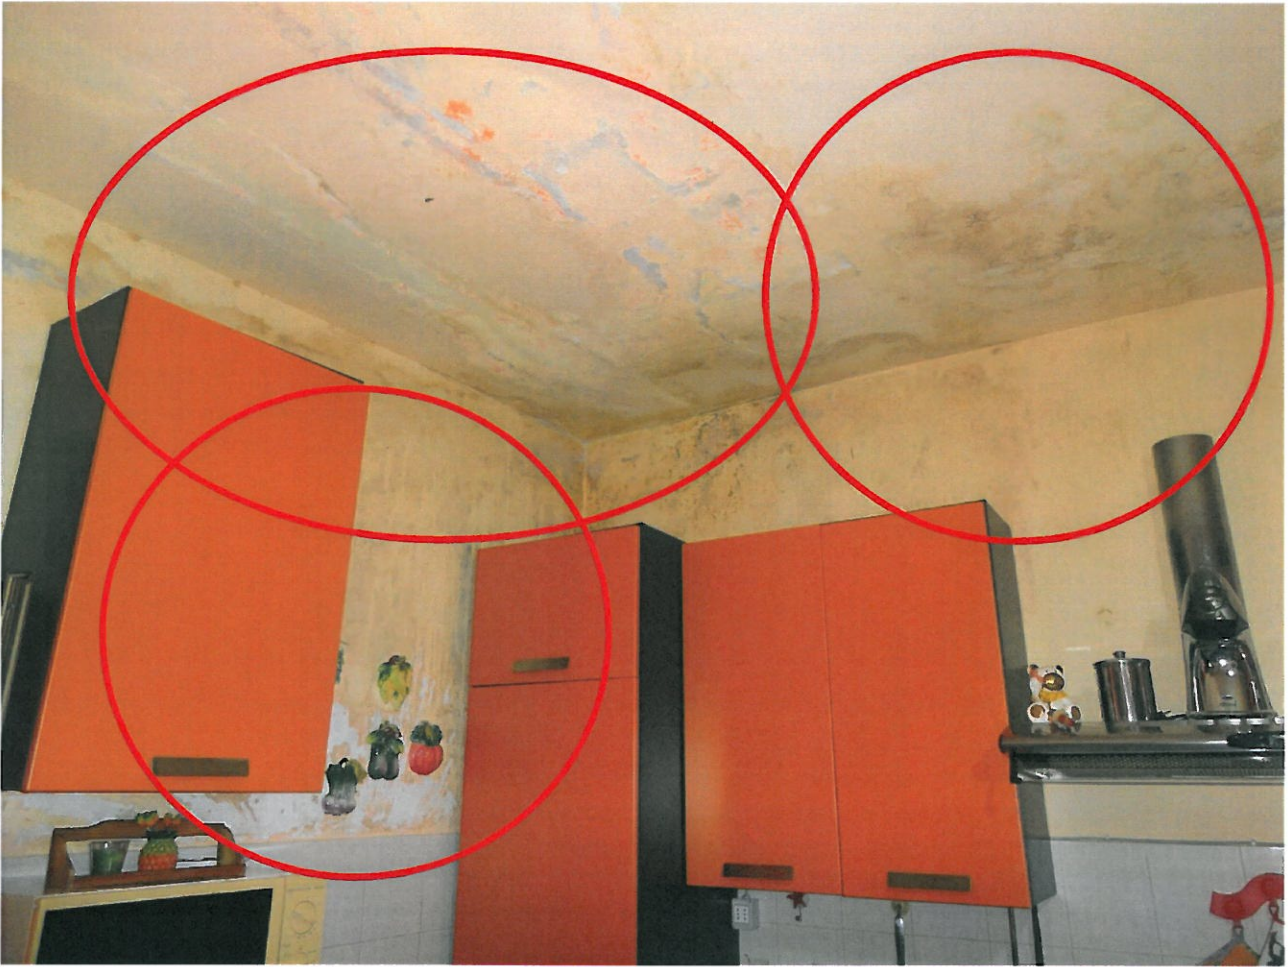
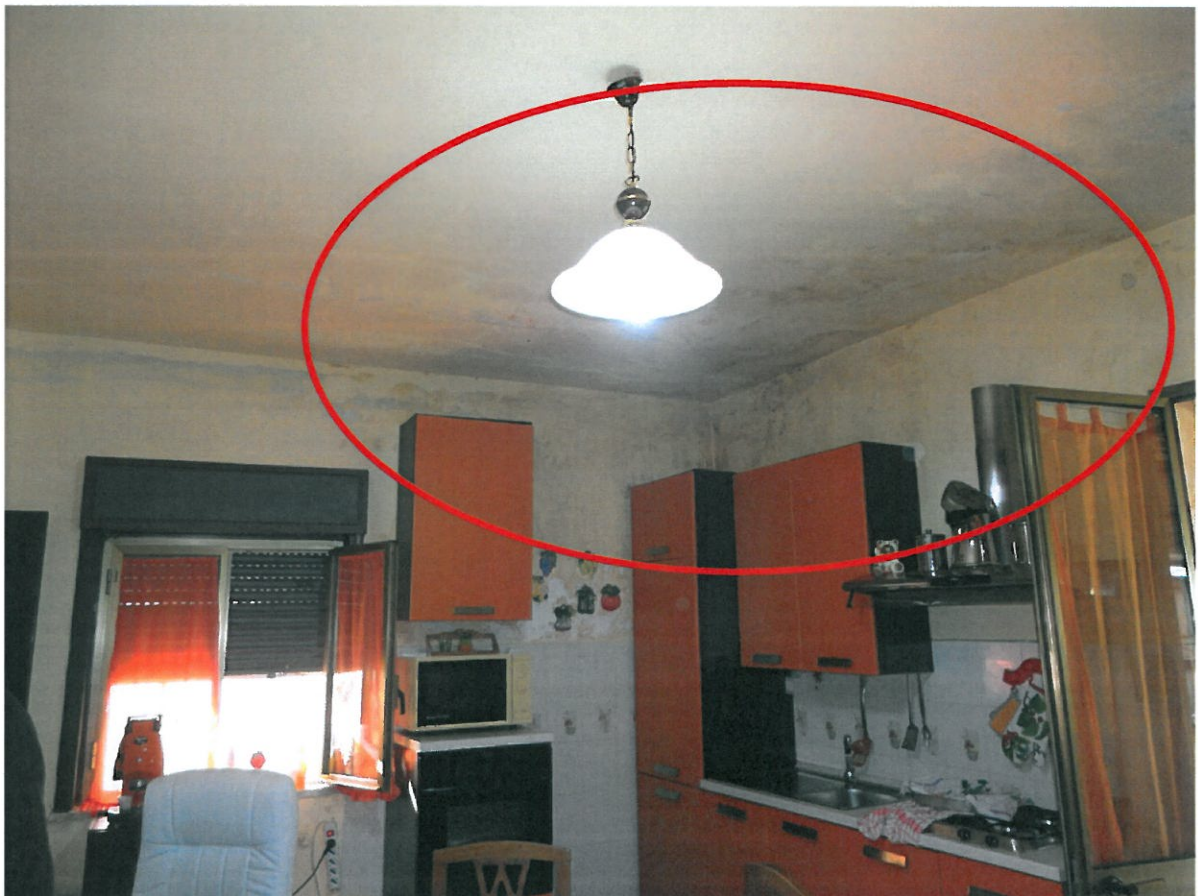
Alla presenza del Sig. _____, ha potuto riscontrare che all'interno del locale "cucina", sono presenti evidenti tracce di umidità poste nell'angolo SUD corrispondenti con il soffitto dello stesso locale e piccole tracce di umidità di risalita nei pressi dell'ingresso principale dello stesso immobile. Al fine di dare esauriva risposta all'incarico conferitogli, il

1. Raschiatura intonaco interno e ritinteggiatura delle parti ammalorate.....€ 500,00;

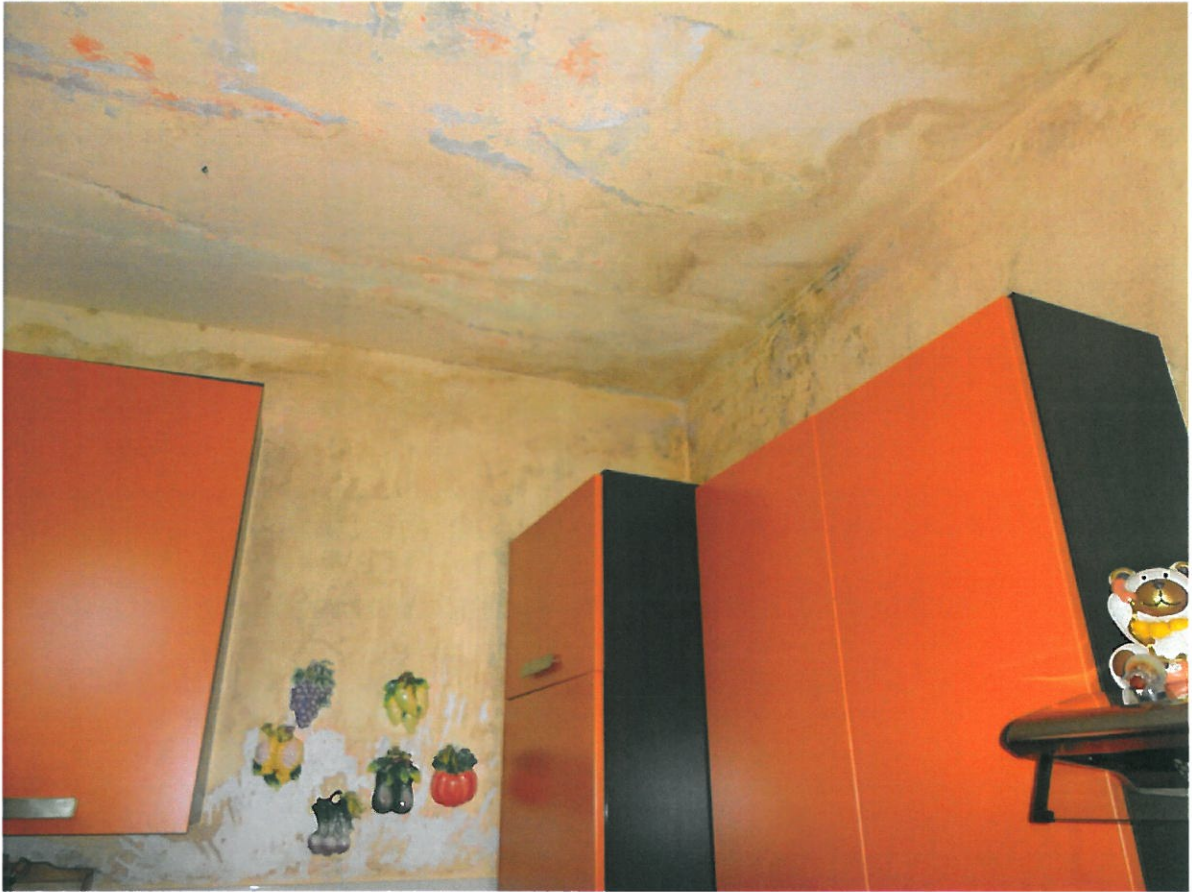
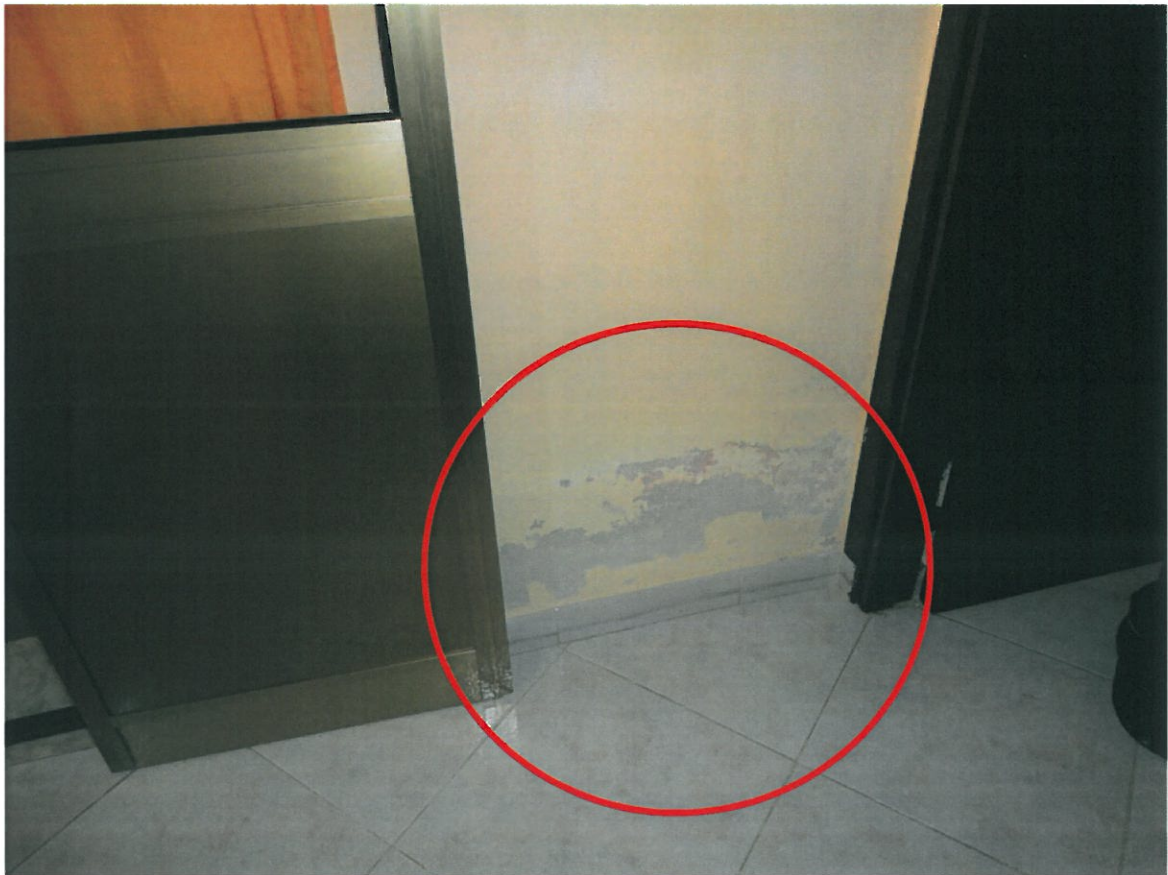
Porzione di parete interna nei pressi dell'ingresso principale con lieve umidità di risalita

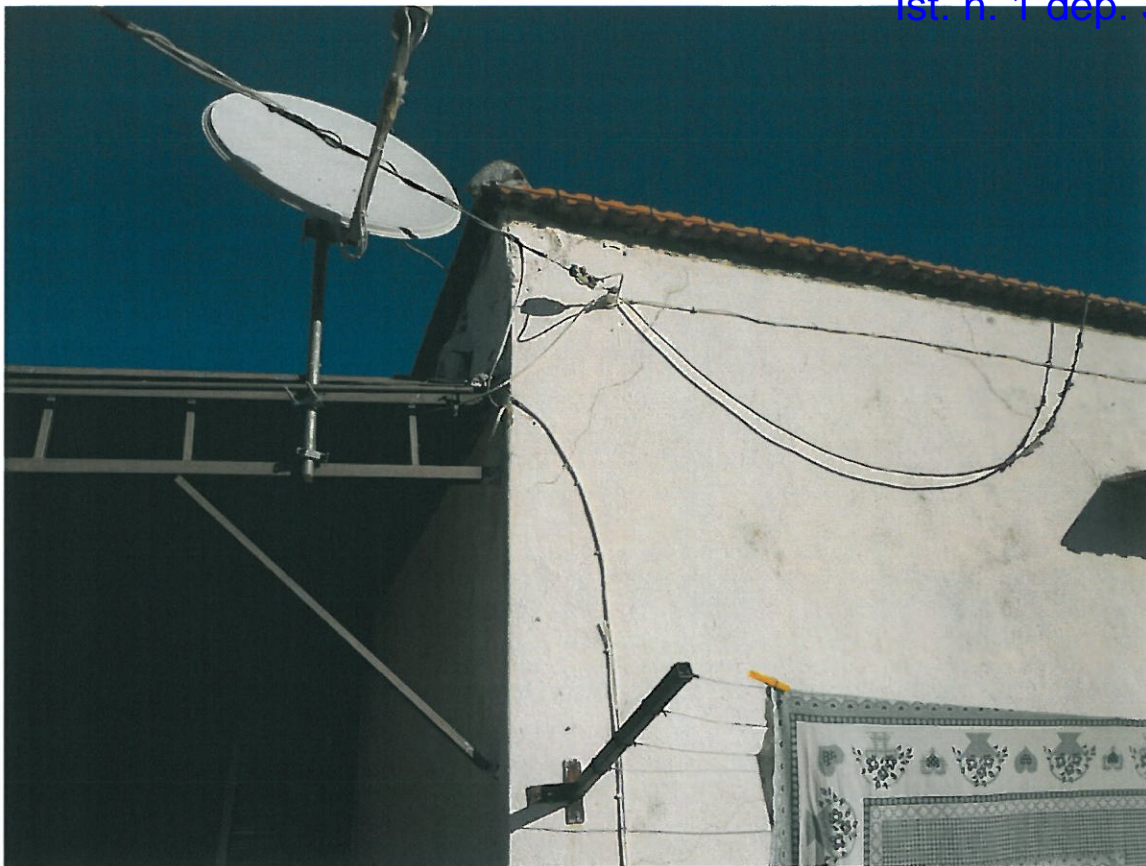
Vista del prospetto esterno (angolo oggetto di tracce di umido)

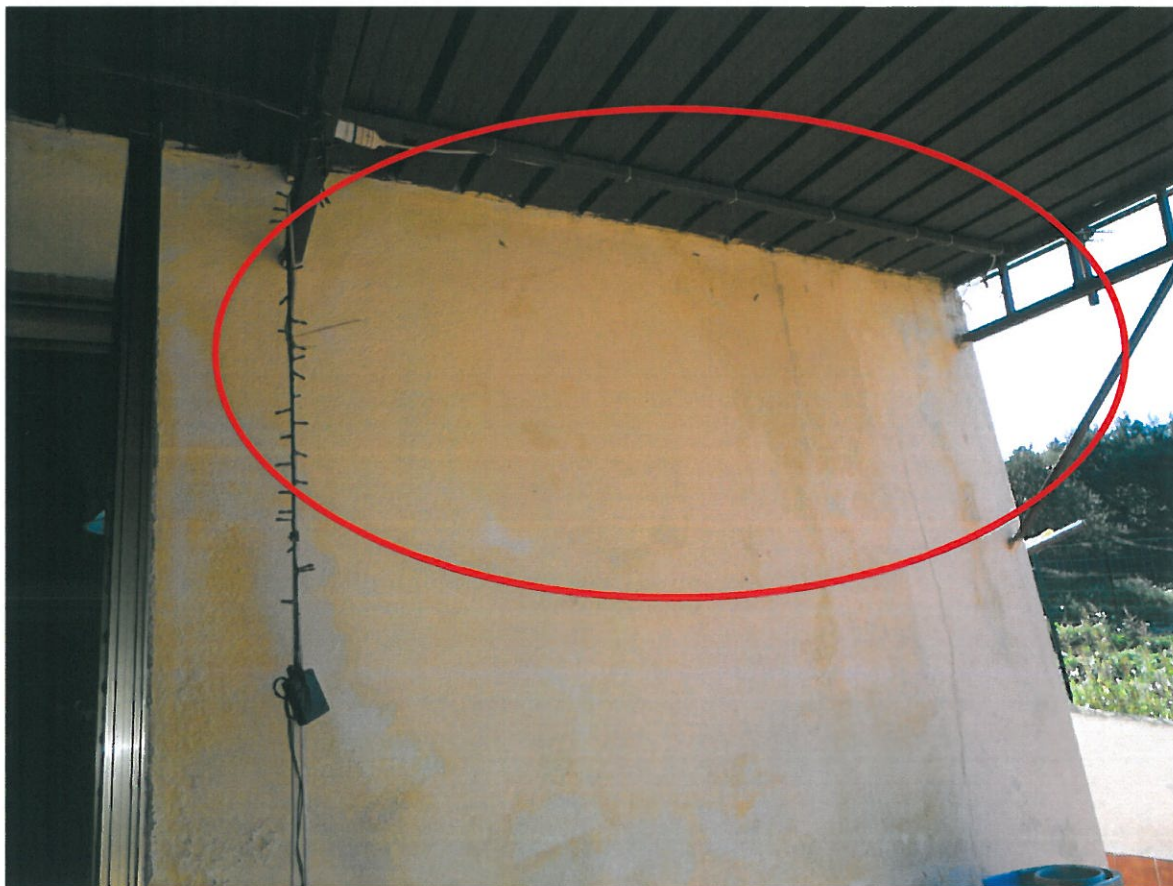
Vista del prospetto principale (corrispondente con l'angolo in cui sono presenti tracce di umido)

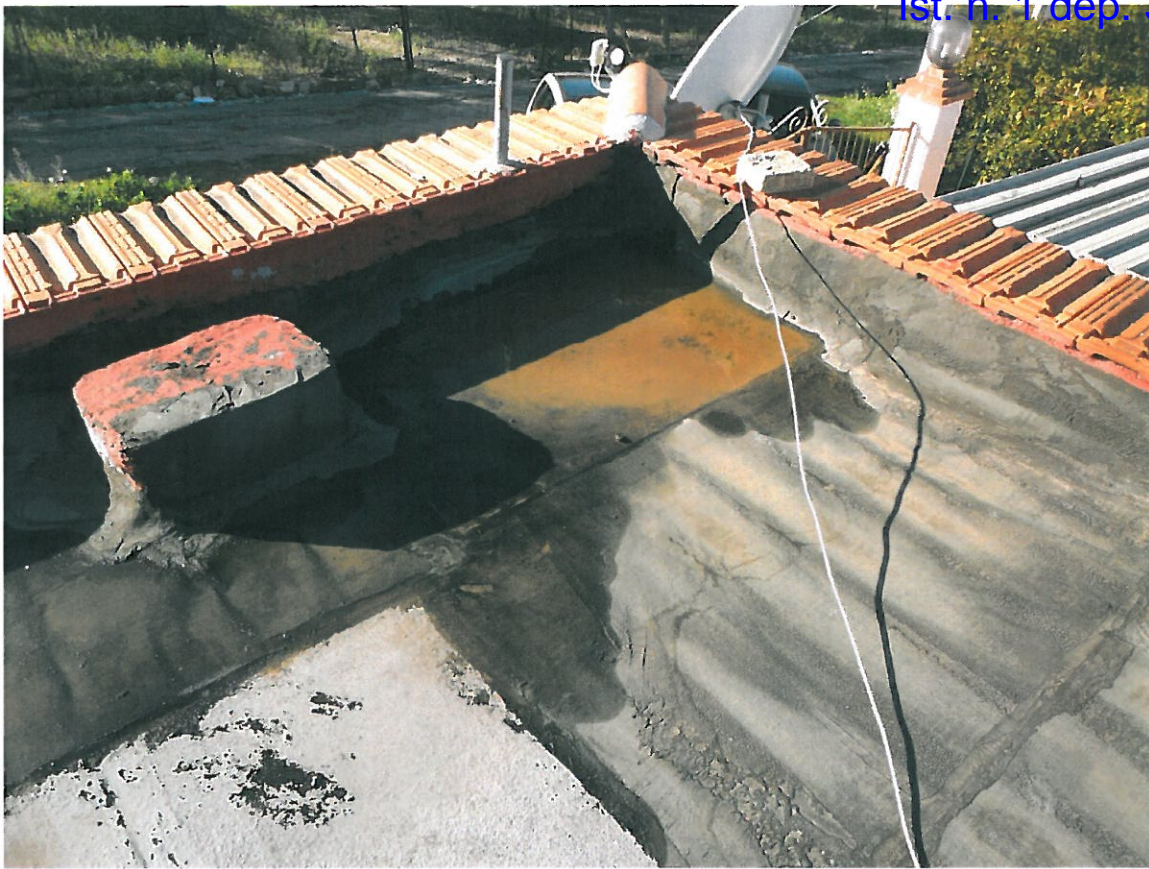
adoperandosi immediatamente alla richiesta, procura una scala a petto per consentire al sottoscritto alla verifica visiva della copertura, luogo peraltro in cui si presume derivi l'umidità sopra in indicata. Nella copertura e specificatamente nell'angolo SUD, è presente un notevole ristagno di acqua causato probabilmente dalla mancanza delle giuste pendenze dovute ad un errato posizionamento della guaina bituminosa. L'area in oggetto risulta essere stata più volte oggetto di manutenzione, ma i lavori nella stessa parte non sono stati eseguiti a perfetta regola d'arte in quanto la stessa guaina non presenta le dovute pendenze per fare defluire l'acqua dall'unico punto di scarico. Diversi "rattoppi" di guaina bituminosa risultano essere stati saldati a caldo compromettendo il naturale deflusso delle acque.

Effettuando un controllo visivo più accurato si sono notati diversi fori nei fogli di guaina dovuti probabilmente alla cattiva manutenzione della copertura stessa, infatti, tali causano l'infiltrazione delle acque ristagnanti nel solaio di copertura e conseguente nei locali sottostanti.

Copertura corrispondente con l'angolo in cui ci sono tracce di umido (presenza di ristagno di acqua)

1. Rimozione della guaina sulla copertura per una porzione di circa 10 mq.....€ 150,00;
2. Smaltimento della guaina per una porzione di circa 10 mq.....€ 160,00;
3. Raschiamento e pulitura della copertura.....€ 100,00;
4. Realizzazione di massetto di sottofondo con relative pendenze.....€ 750,00;
5. Posa e saldatura di nuova guaina bituminosa ardesiata€ 250,00;
6. Raschiatura e ritinteggiatura porzione di prospetto esterno con relativa riparazione di lesione.....€ 450,00;

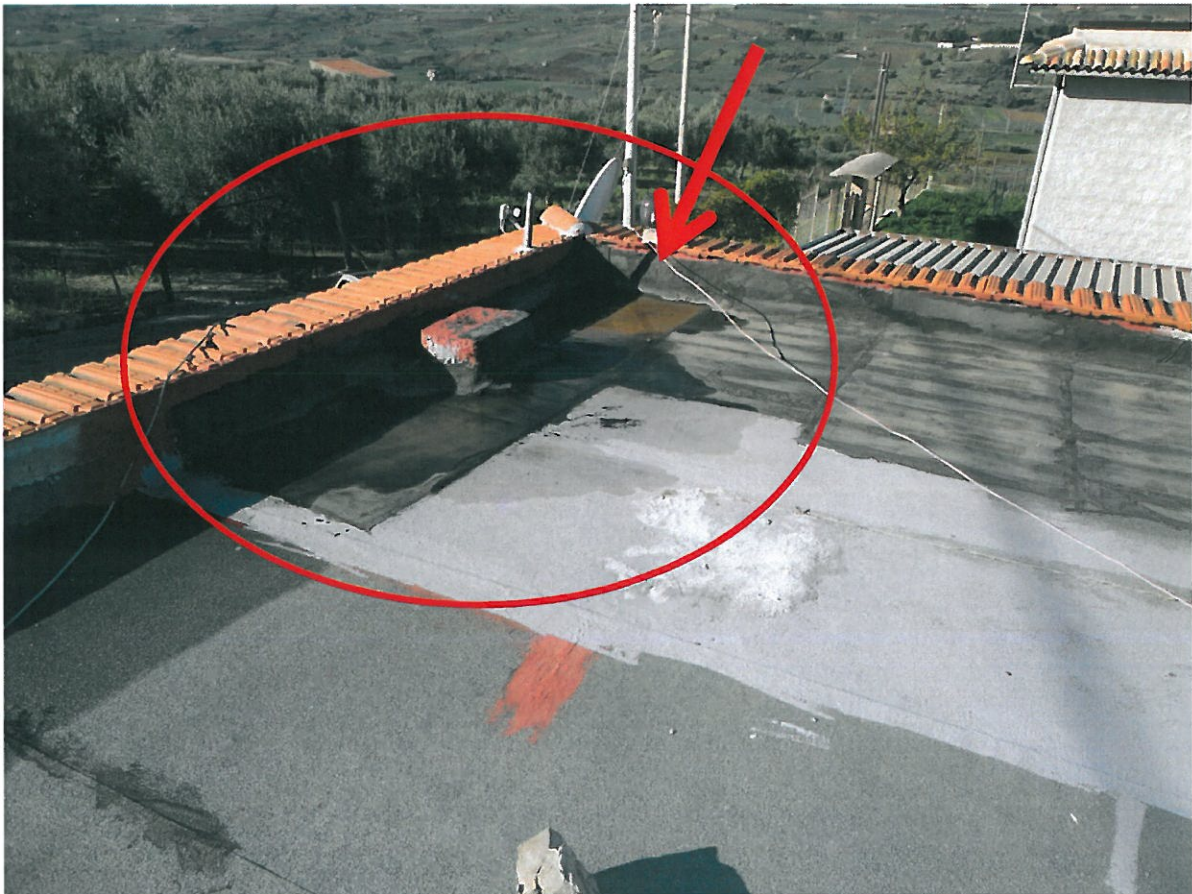
Copertura corrispondente con l'angolo in cui ci sono tracce di umido (presenza di ristagno di acqua)

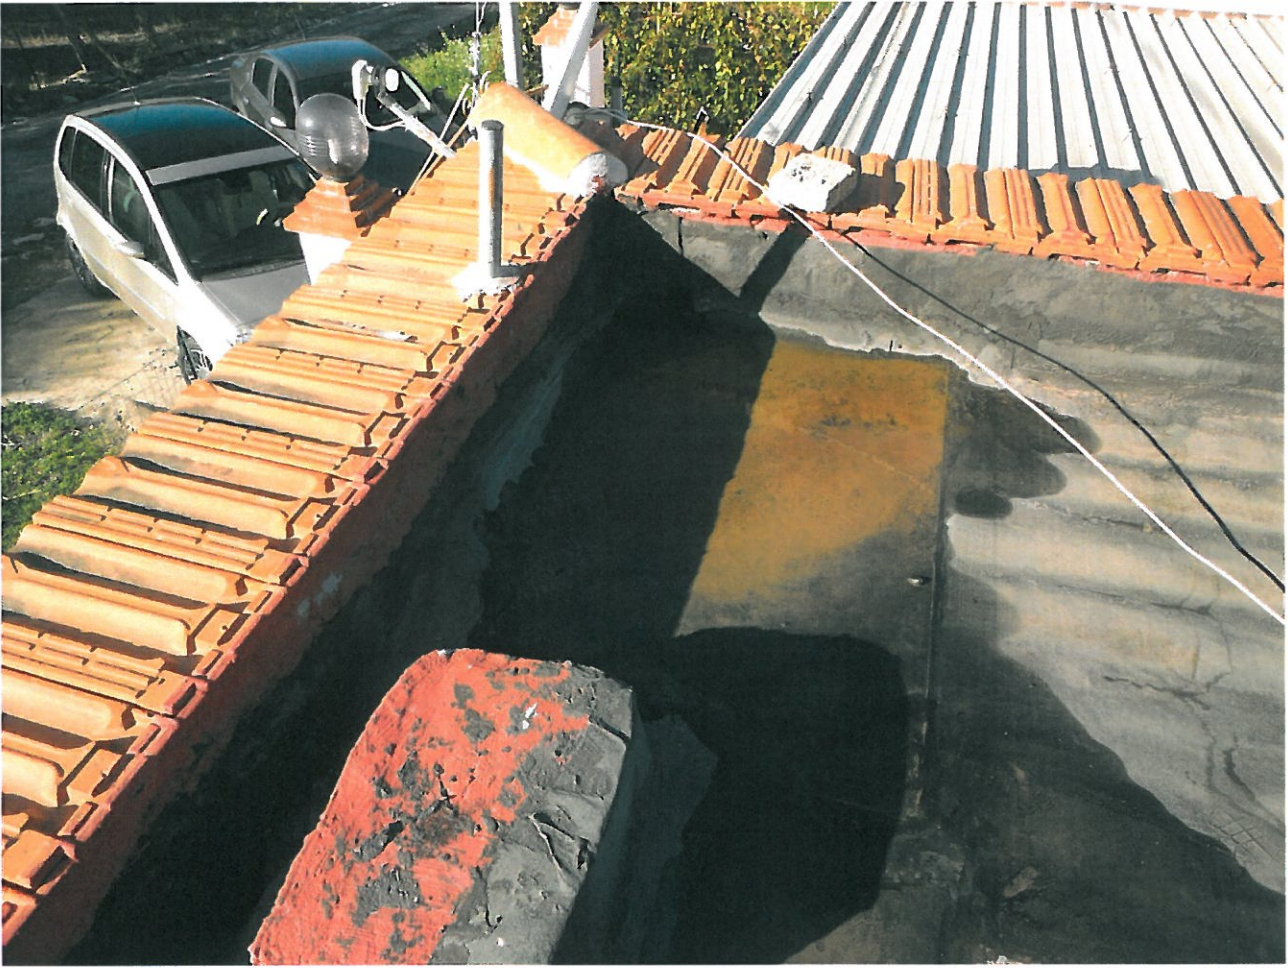
Copertura corrispondente con l'angolo in cui ci sono tracce di umido (presenza di ristagno di acqua)
