## TRIBUNALE DI PALMI

# APPOSIZIONE TERMINI DI CONFINE

**Proc. Fallimentare n° 930/1994**

***“Individuare gli esatti confini ed apporre i termini del lotto 11 costituito da un vecchio stabilimento industriale per la produzione di laterizi, con annesse aree scoperte e corpi di fabbrica a diversa destinazione d'uso, giacente in Contrada Ingarfo del comune di Rizziconi ai margini della Strada Santa Maria Superiore”***

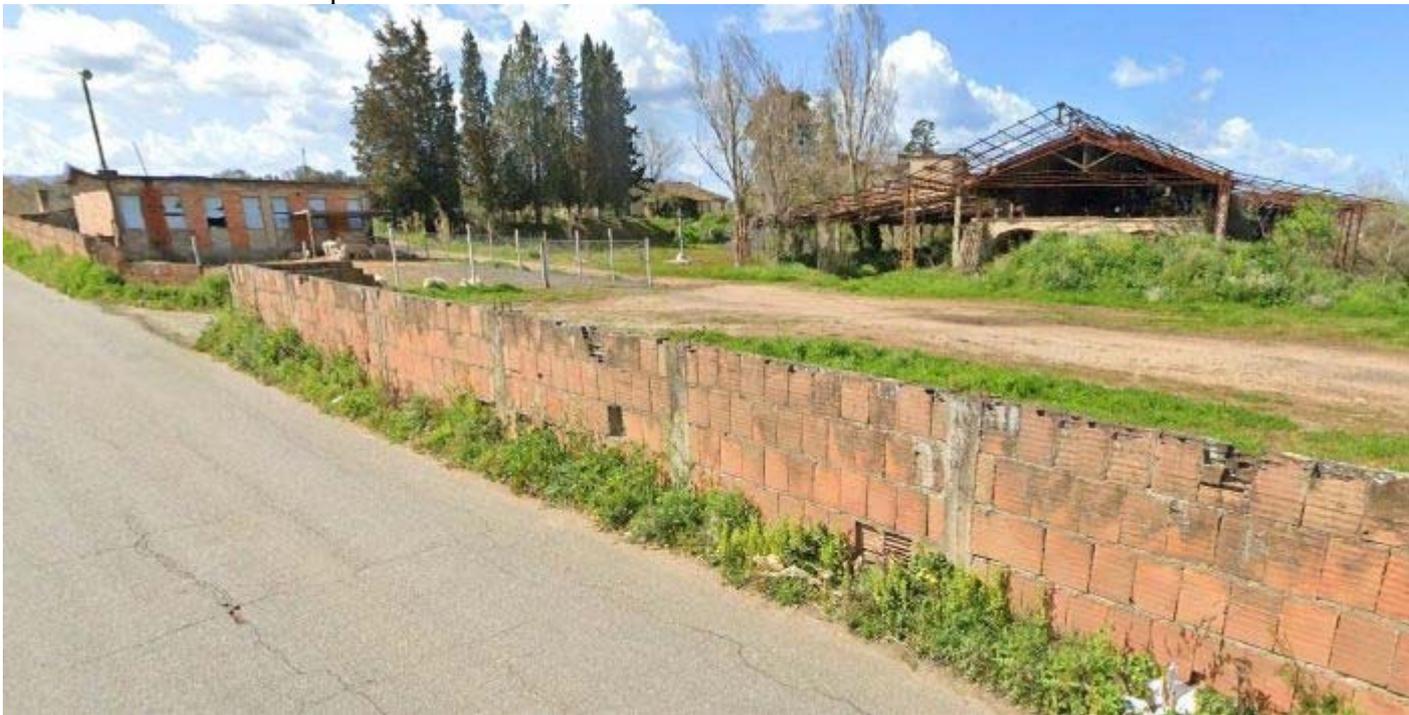
Si evidenzia che, ad eccezione di un capannone sito sul lato sud, tutte le strutture componenti il complesso si presentano in rovina, con evidenti segni di deterioramento delle tamponature di copertura e delle strutture di sostegno.

Le parti libere, non coperte da fabbricati, si presentano in evidente stato di perdurante abbandono con vegetazione selvaggia che invade le superfici e ne limita l'accesso.

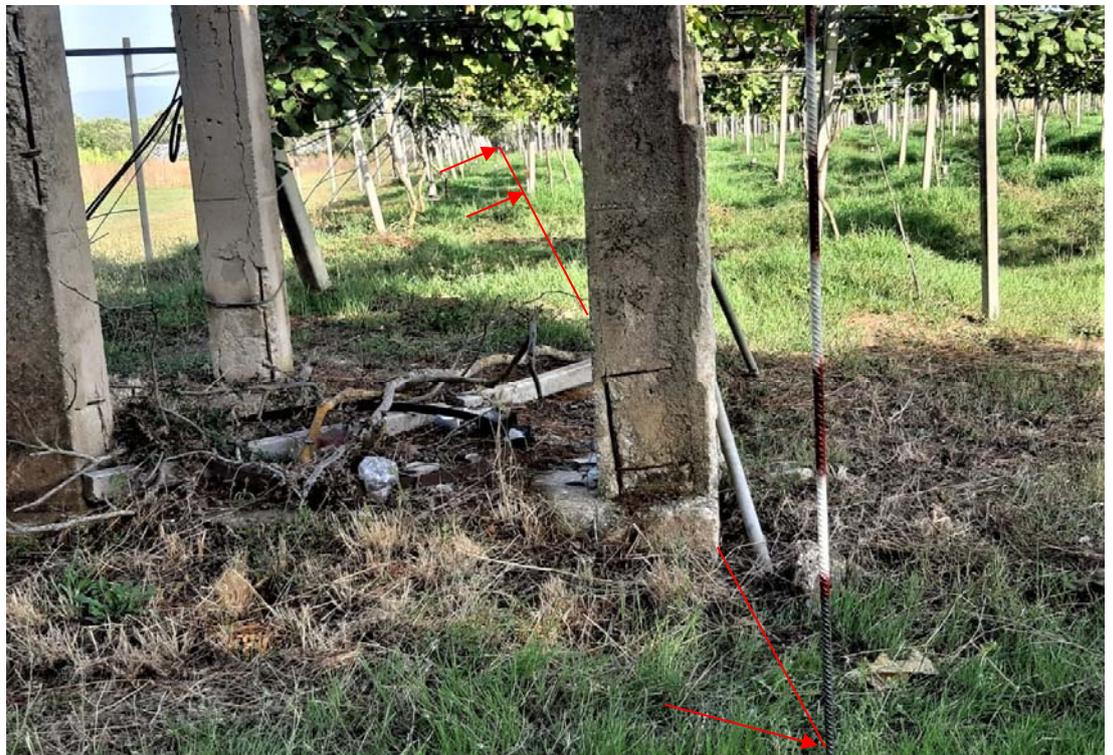
**Picchetti e confini sul lato Sud**

In particolare, sul confine a Sud, si rileva che nella limitrofa p.lla 258 insiste un actinidiato allevato a tendone con palificazione in cemento armato precompresso e tiranti in acciaio. L'intera testata nord del tendone, compresi i puntoni e gli ancoraggi nel terreno dei tiranti invadono la superficie della p.lla 268.

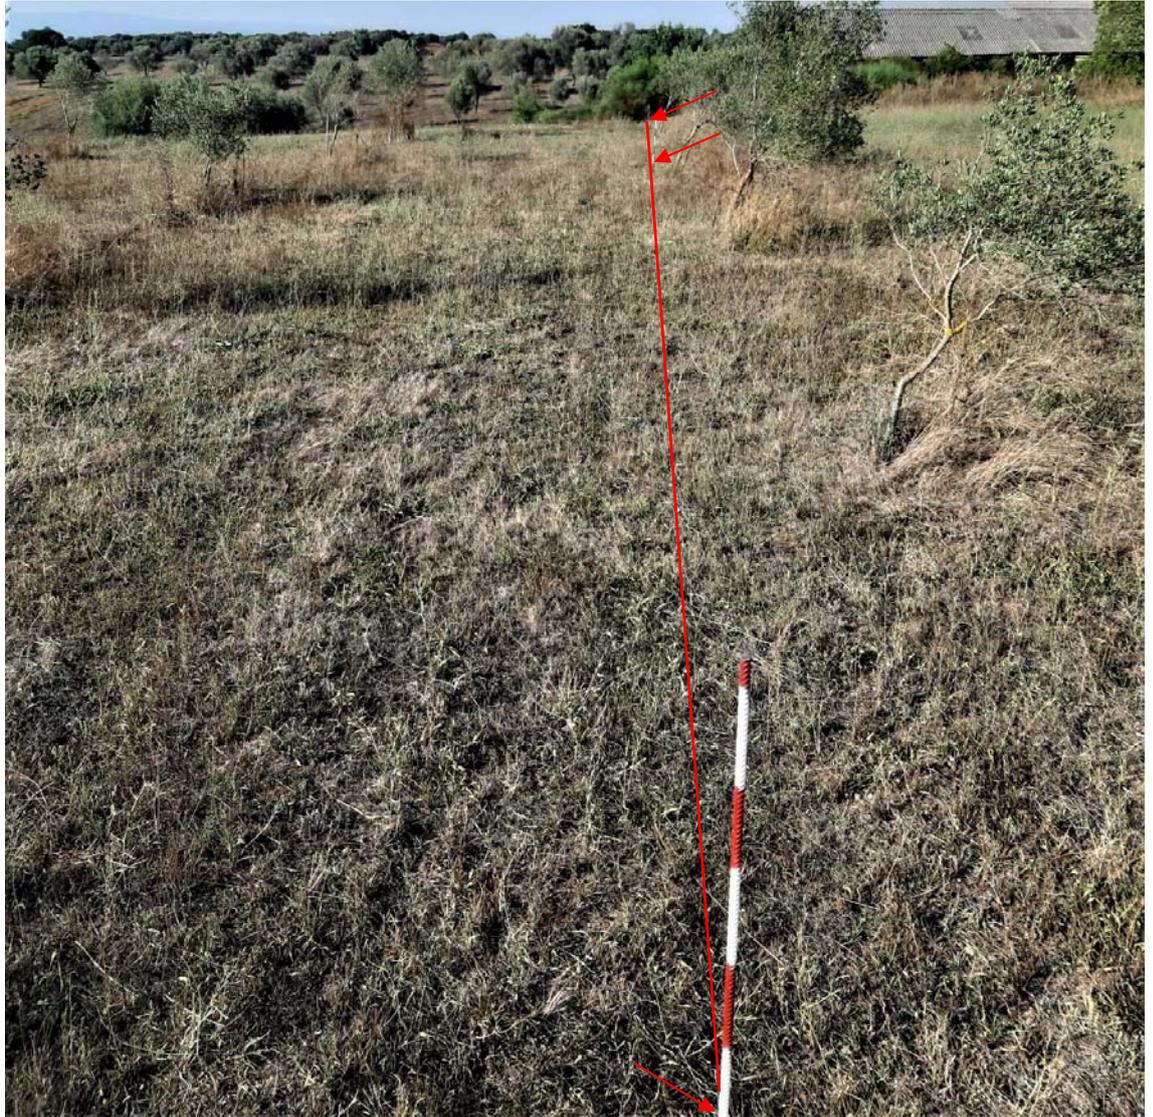
**Picchetti e confini sul lato Ovest**

Sul confine a Sud e ad Ovest, si rileva che l'oliveto impiantato sulle limitrofe p.lle 262 e 266 invade la superficie della p.lla 268.

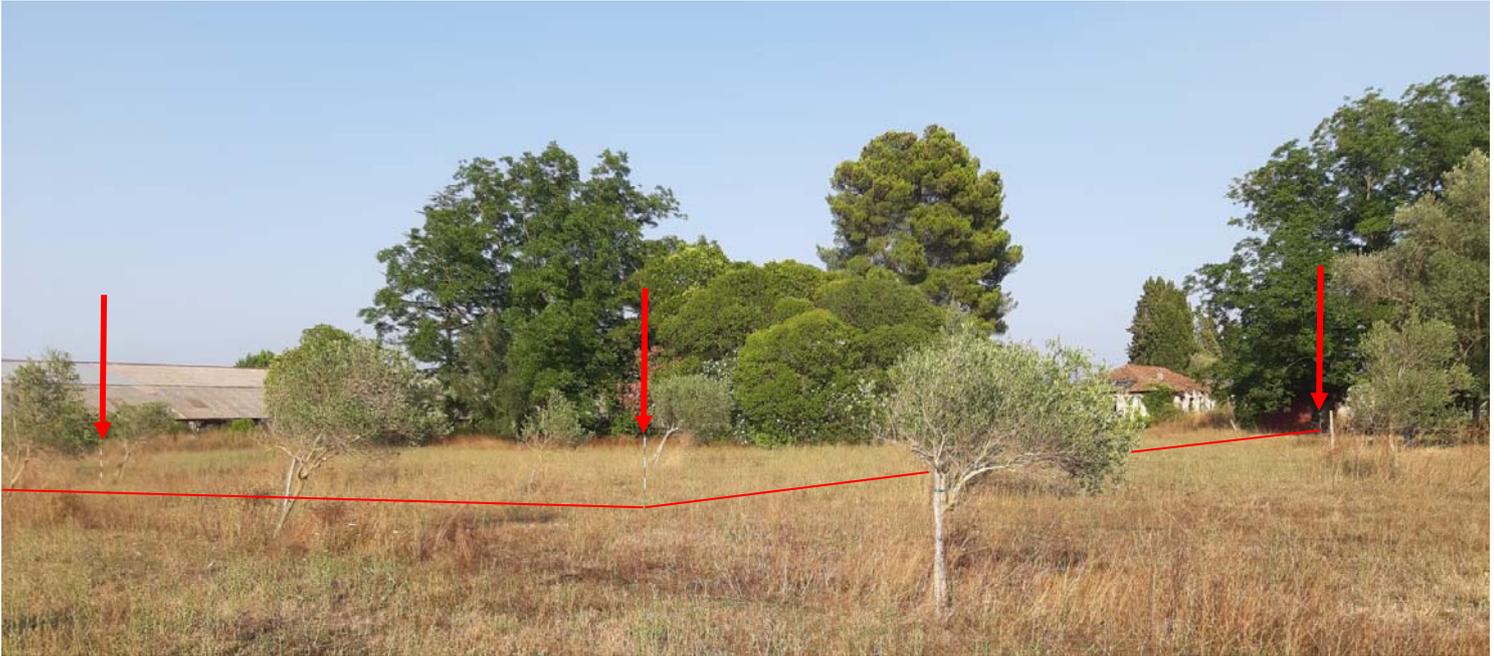
#### **Picchetti e confini visti dall'esterno del vertice di Sud-Ovest**

Nell'apportare la picchettatura sui confini della p.lla 268 si sono rilevati 2 evidenti sconfinamenti dalle limitrofe p.lle n° 258, 262 e 266.

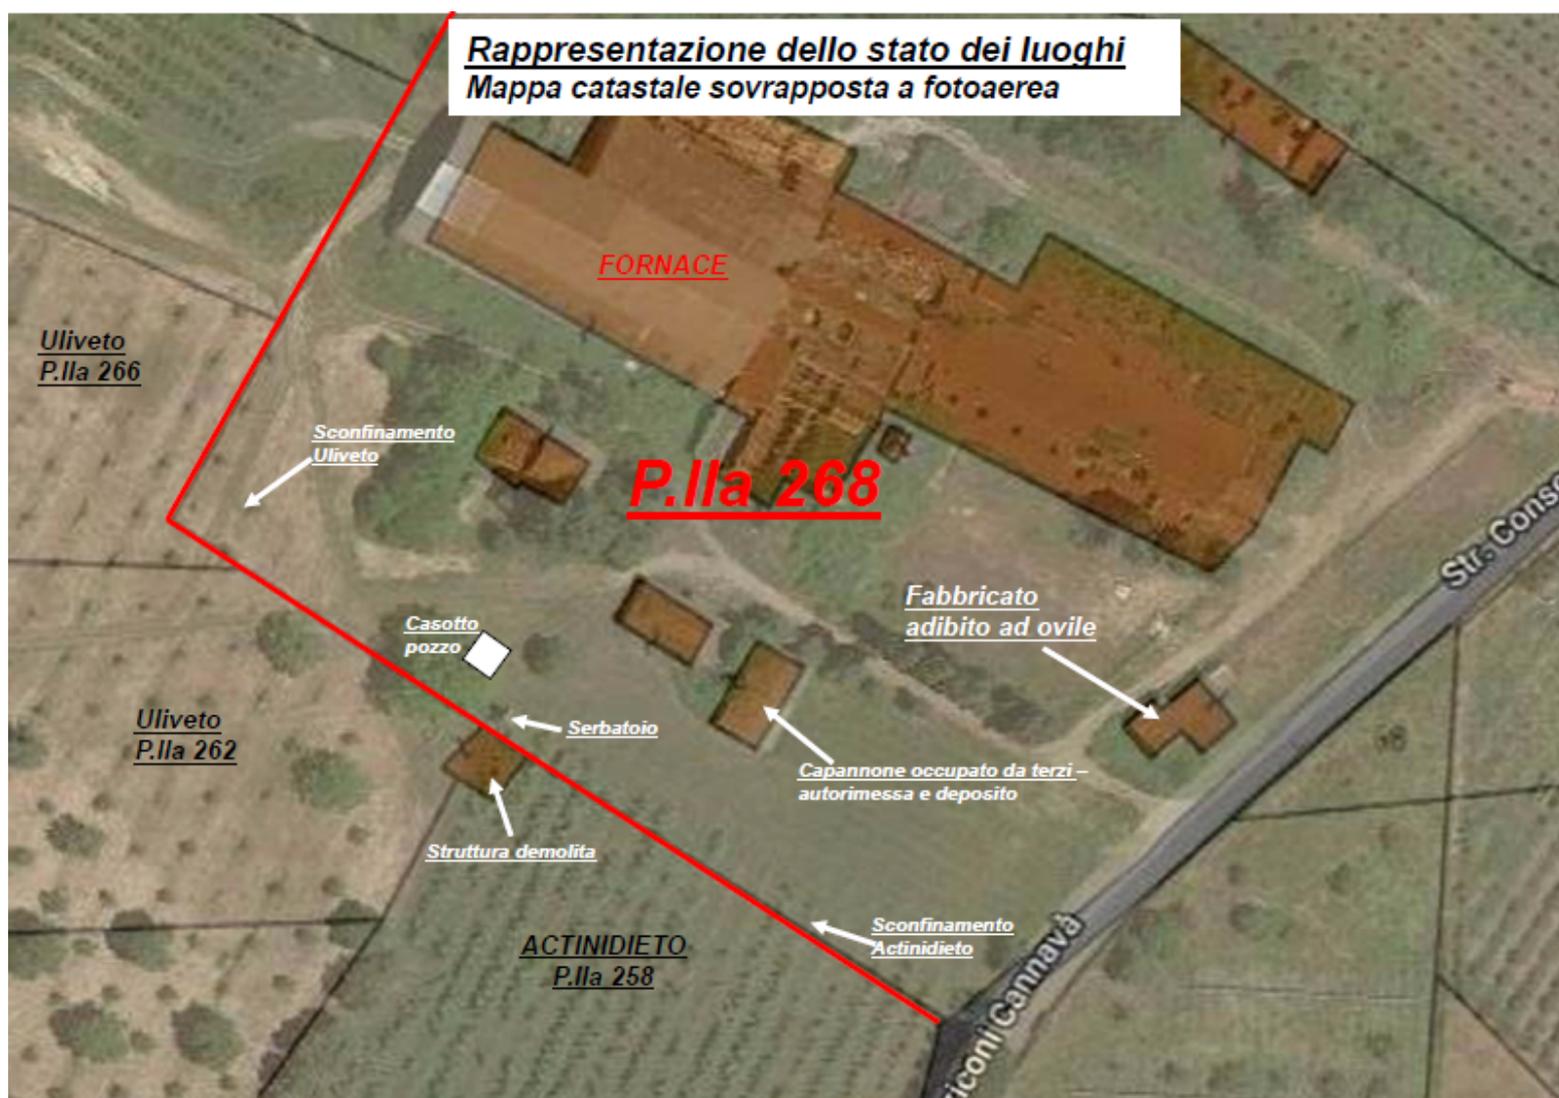
In bianco si evidenziano gli sconfinamenti sia dell'uliveto (p.lle 262 e 266) sia dell'actinidiato (p.lla 258).

All'interno della P.lla 268, nella parte interessata dallo sconfinamento dell'actinidiato, si rileva:

- un impianto di captazione idrica dal sottosuolo con soprastante casotto di protezione, realizzato in lamiera coibentata, a planimetria quadrata con lato di circa 4,25 ml. Detto impianto è funzionale all'irrigazione dell'actinidiето insistente nella limitrofa p.lla 258;
- un serbatoio di riserva idrica sospeso su apposita struttura in cemento armato.

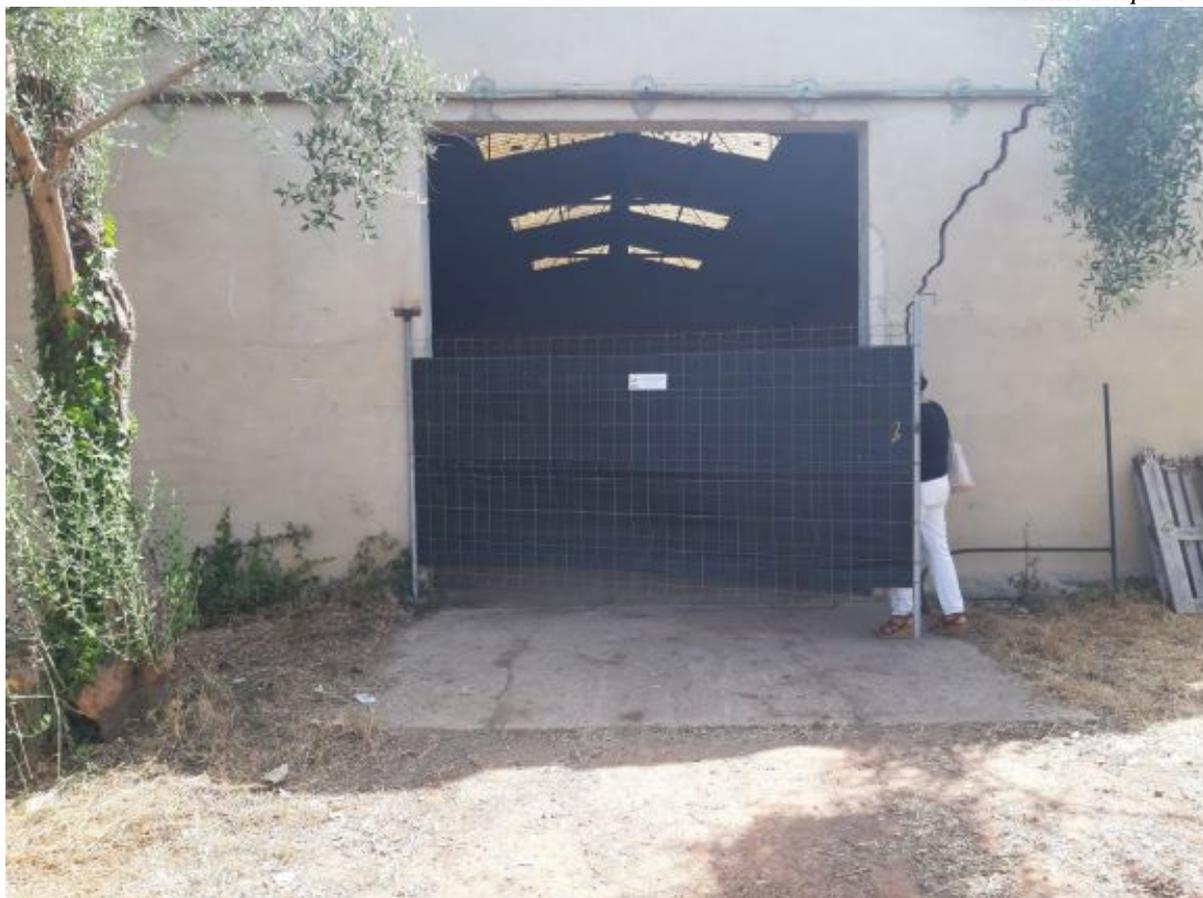
*L'accesso al capannone*

Il capannone occupato ed adibito a deposito e rimessaggio per mezzi agricoli ha una superficie di circa 160 m<sup>2</sup>

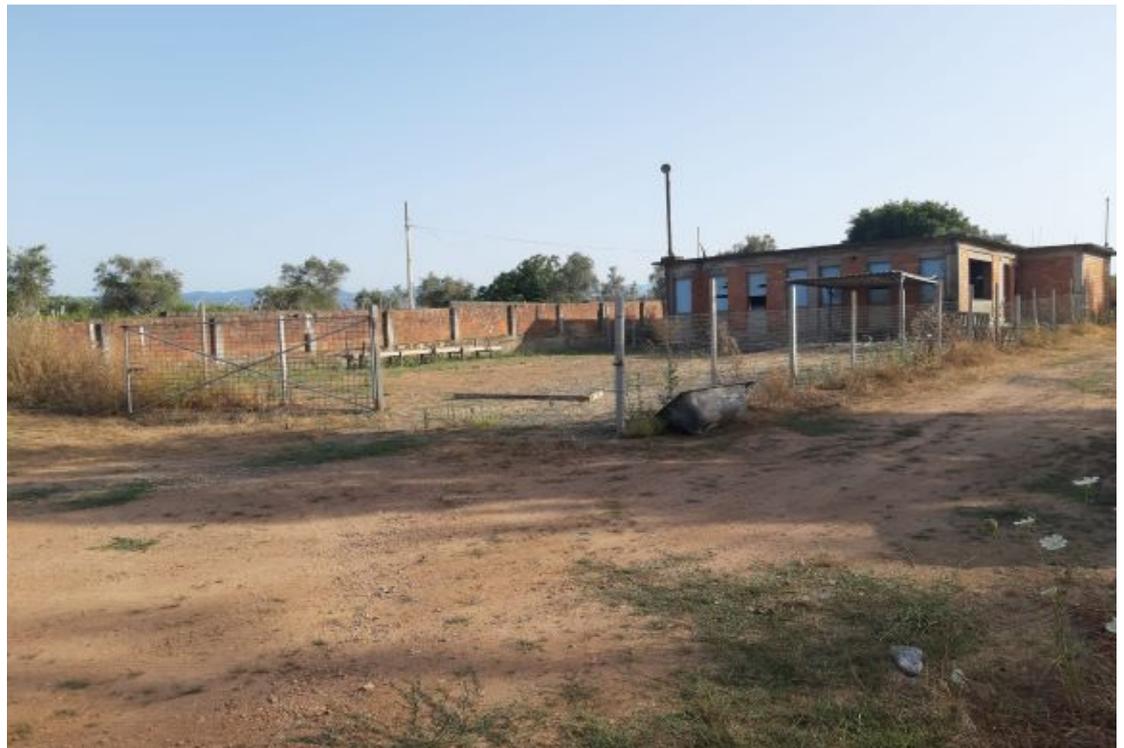
Il fabbricato adibito ad ovile versa in condizioni di assoluto degrado e al suo esterno si rileva la presenza di un paddok recintato in rete elettrosaldata.

**Il Paddock in rete elettrosaldata esterno al fabbricato**

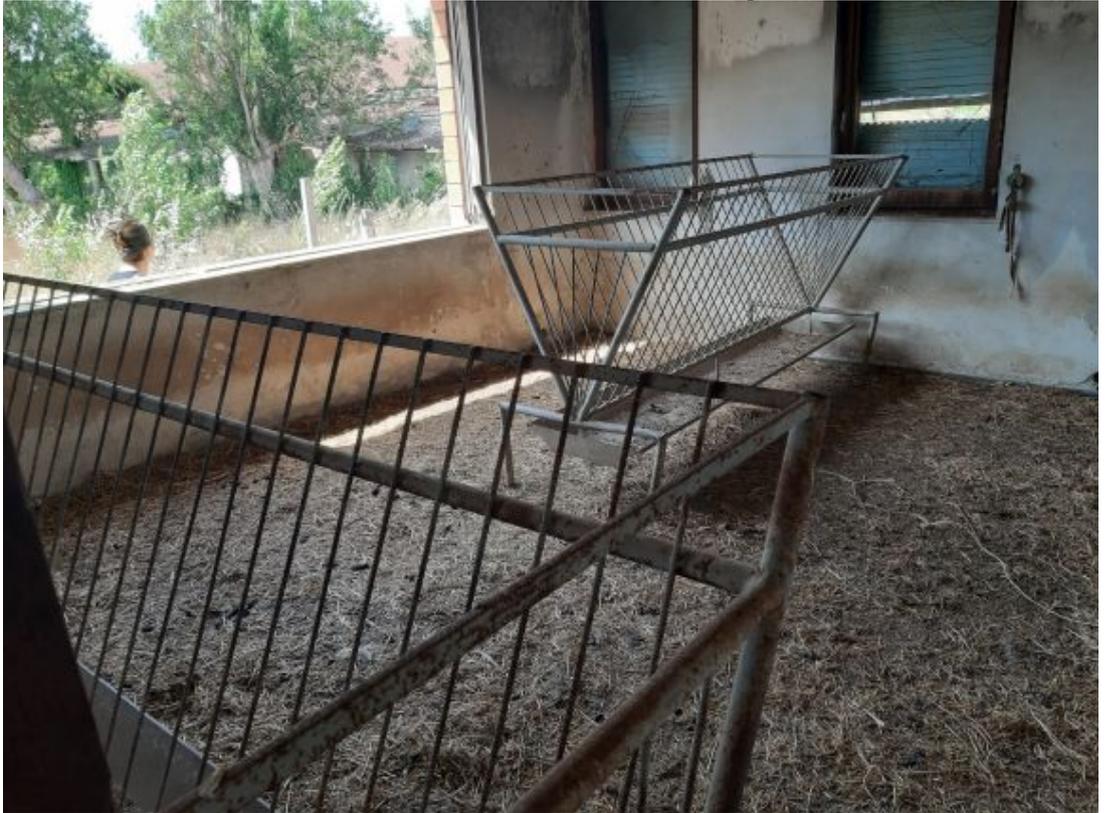
*Interno del fabbricato adibito ad ovile*

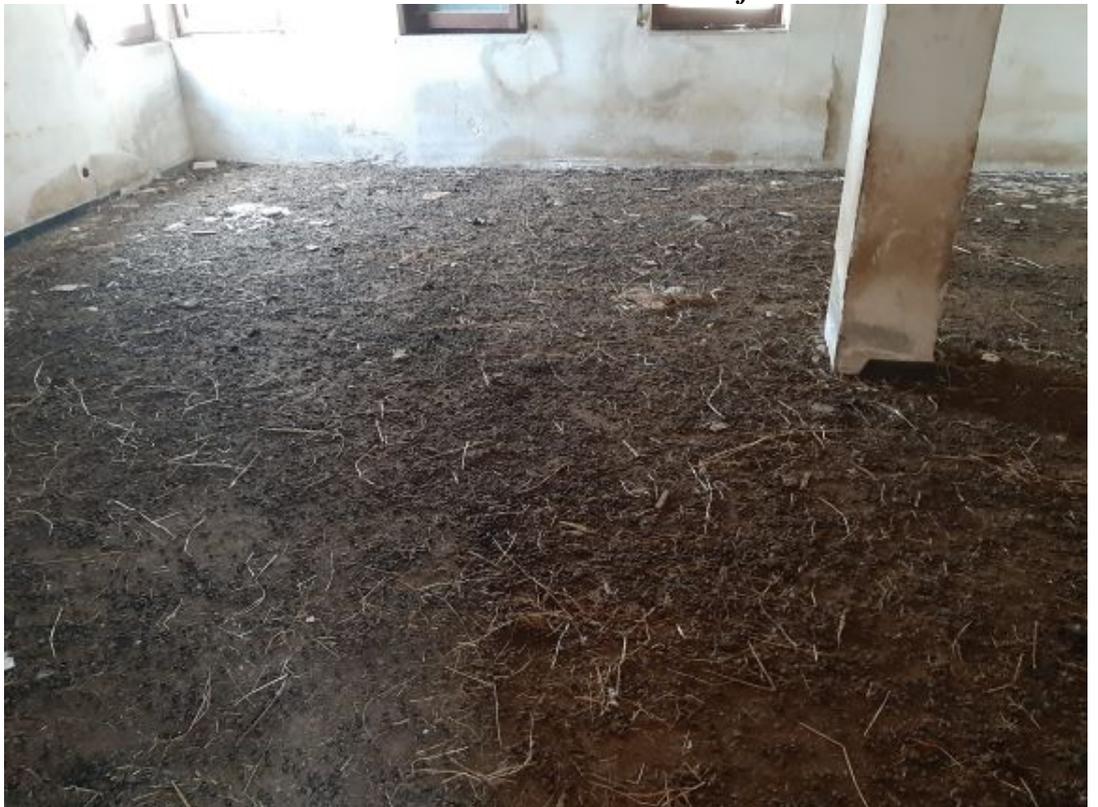
*Interno del fabbricato adibito ad ovile*

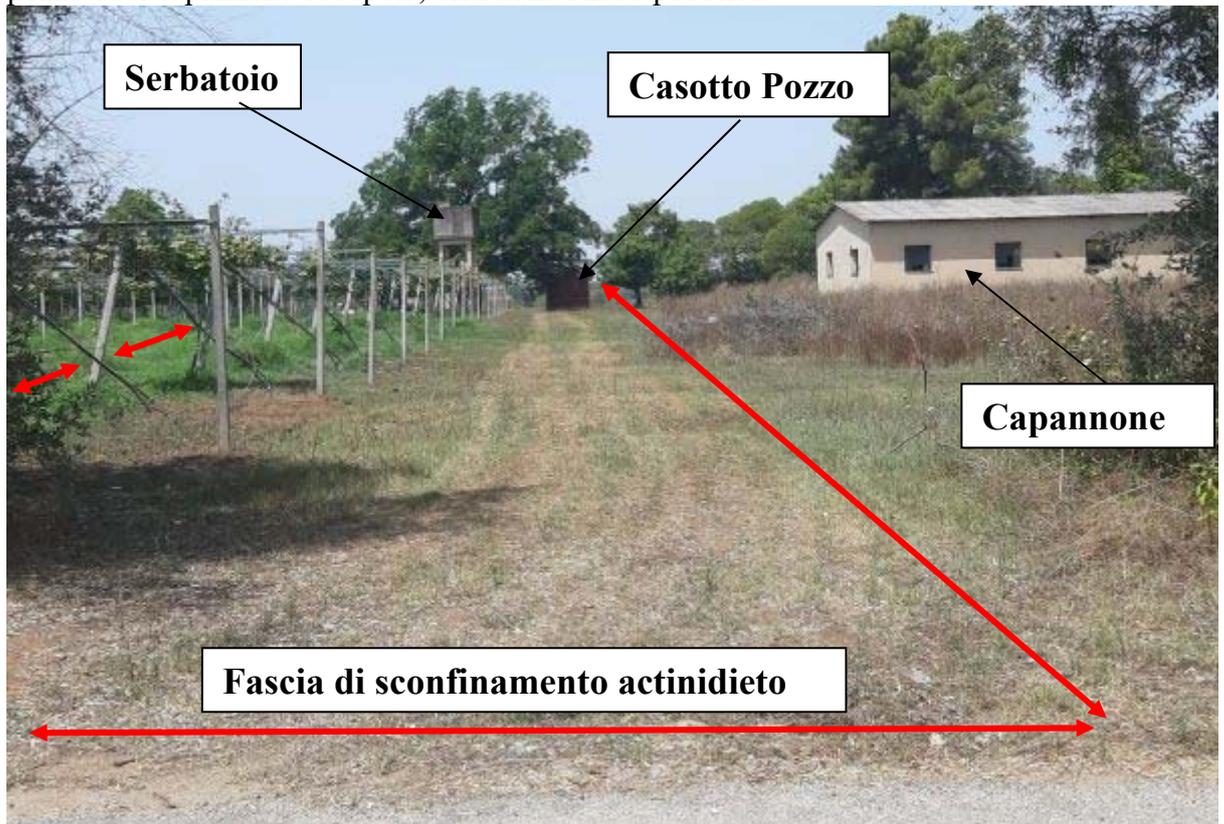
Va precisato che lo sconfinamento dell'actinidiето di produce su un fronte largo circa 100 ml e per una profondità di circa 5 ml. Oltre alla occupazione diretta con le strutture (pali e cavi) del tendone vi è altrettanta superficie occupata come area di servizio per le manovre dei mezzi meccanici utilizzati nella coltivazione.

La fascia di sconfinamento dell'Actinidiето, il serbatoio sospeso, il casotto a protezione del pozzo ed il capannone occupato, visti dalla strada pubblica.

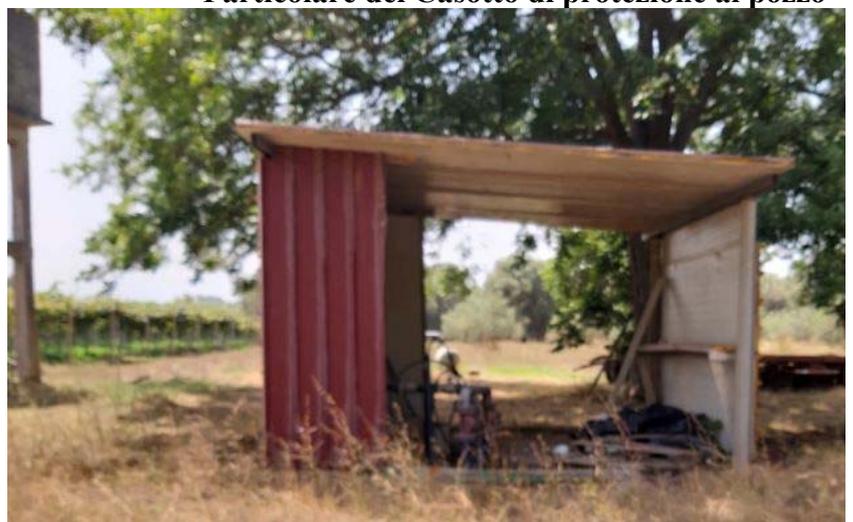
Particolare del Casotto di protezione al pozzo

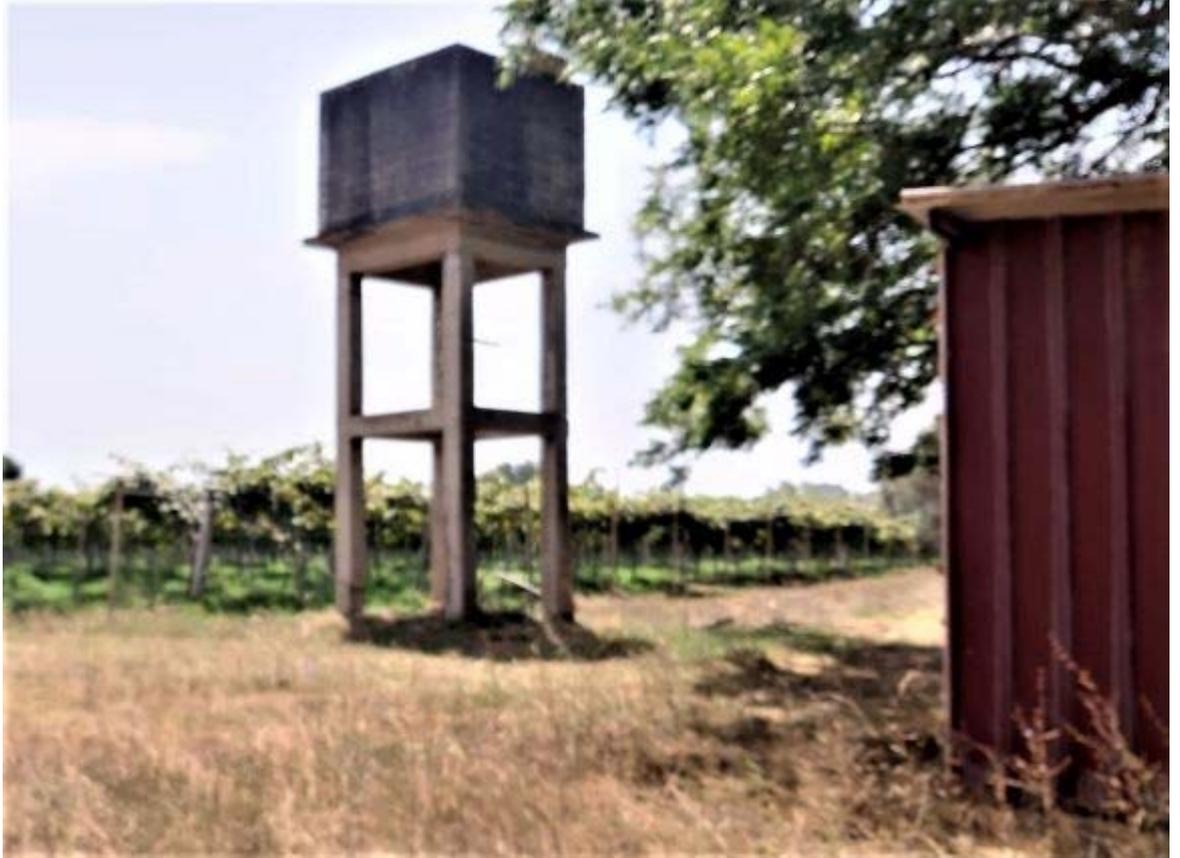
**Particolare del serbatoio sospeso, con l'actinidiato sullo sfondo ed il casotto del pozzo**
