Tribunale civile di Perugia
Esecuzione Immobiliare n. 153/2023 R.G. Es.

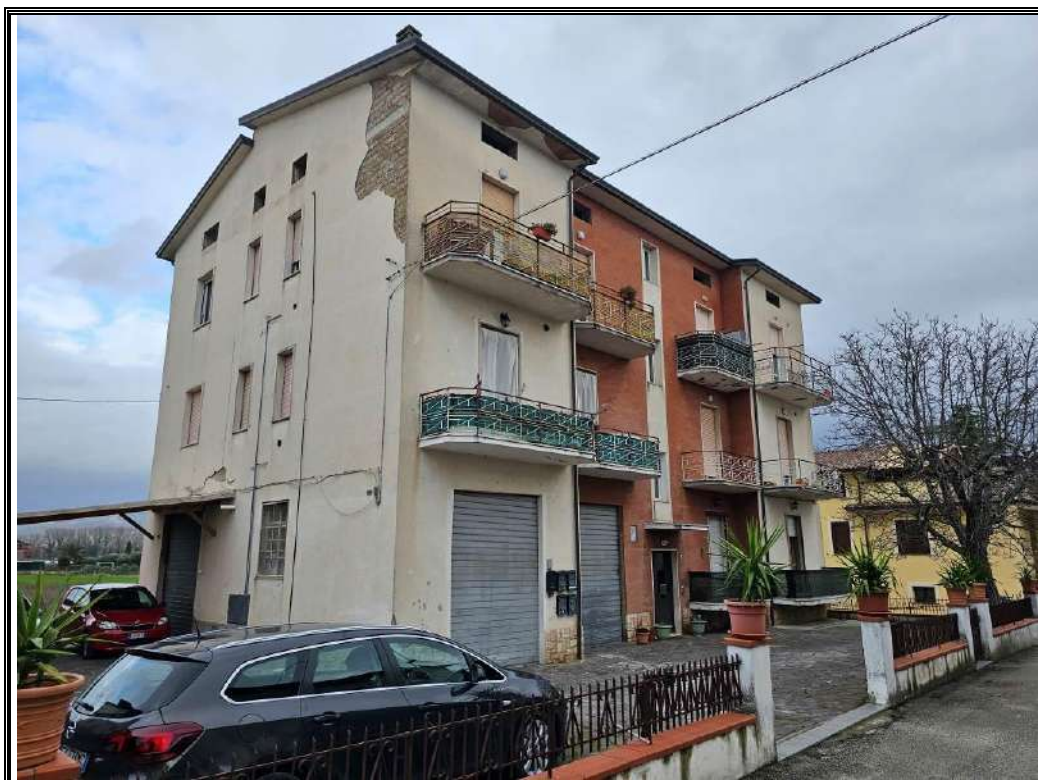
Foto n. 1
Vista del fabbricato di cui gli immobili pignorati fanno parte.

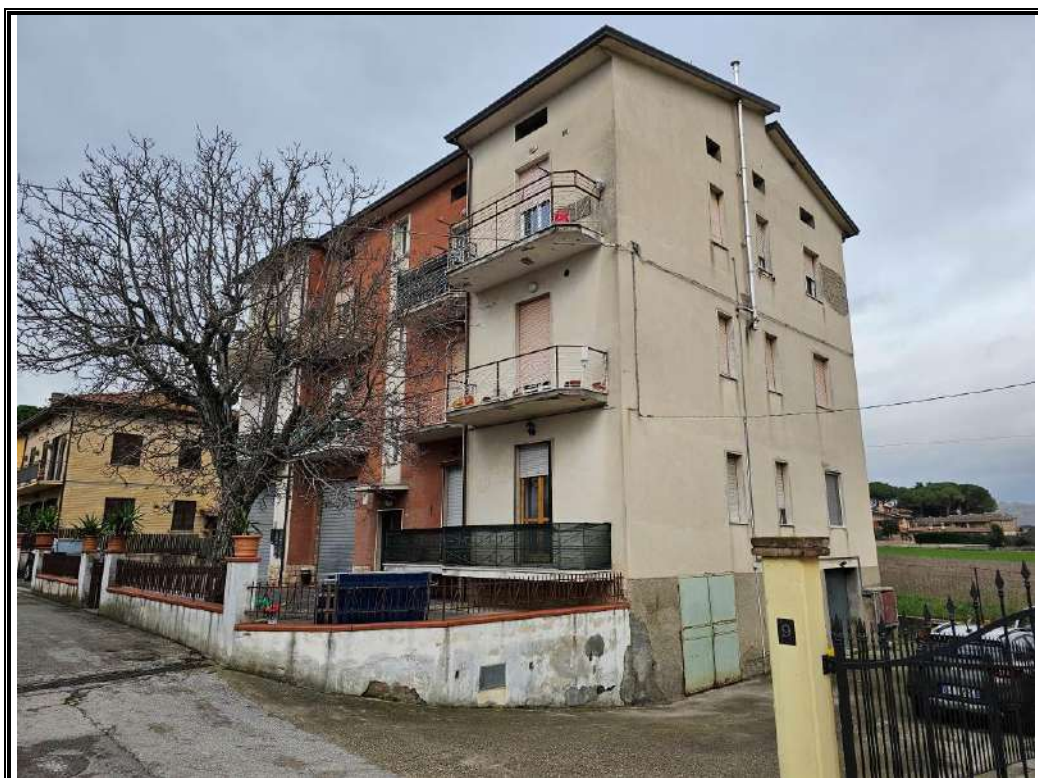
Foto n. 2
Vista del fabbricato di cui gli immobili pignorati fanno parte.

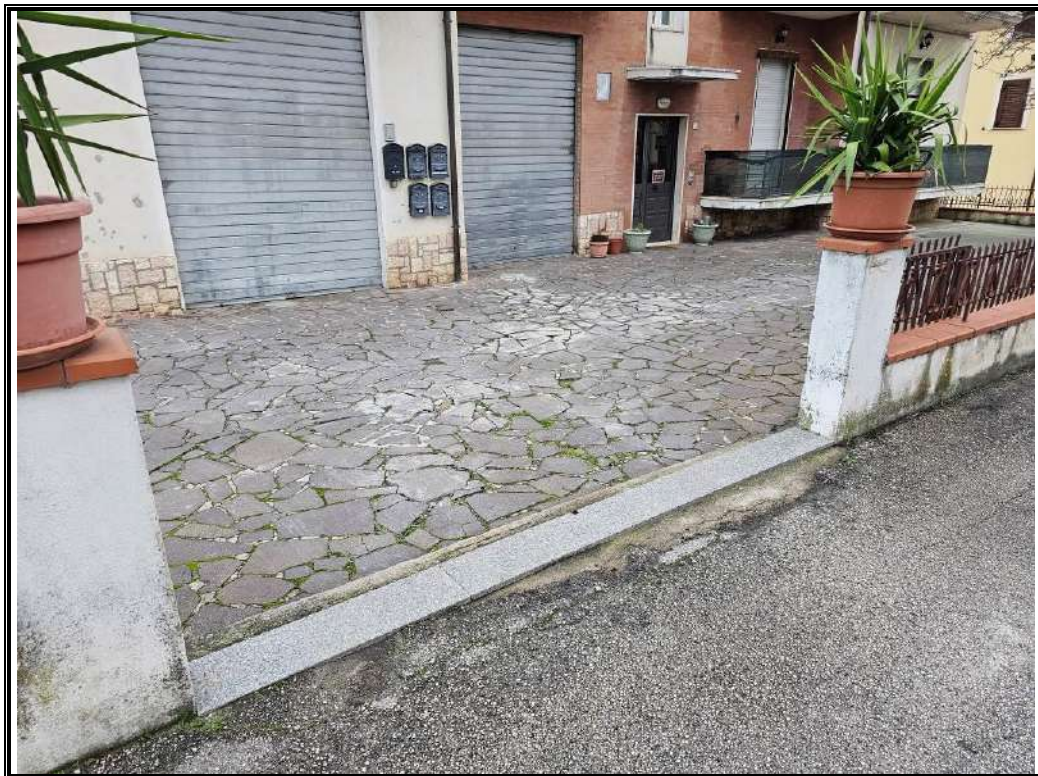
Foto n. 3
Vista della corte della palazzina con in primo piano l'ingresso carrabile alla stessa.

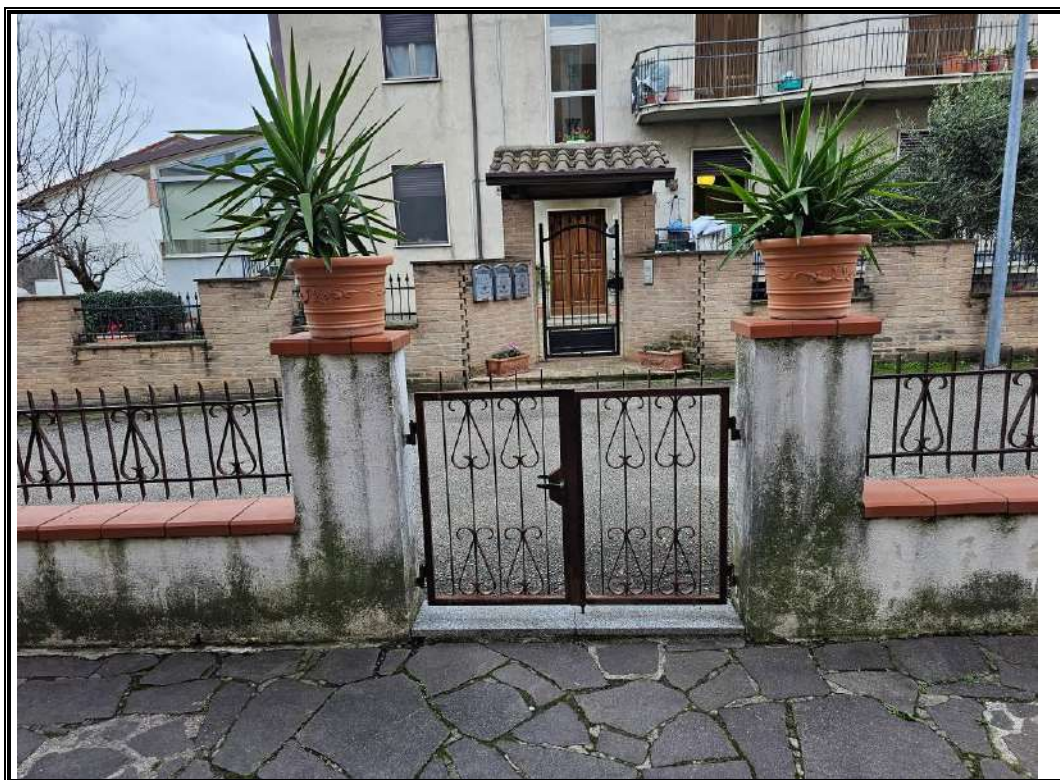
Foto n. 4
Particolare dell'accesso pedonale alla corte della palazzina.

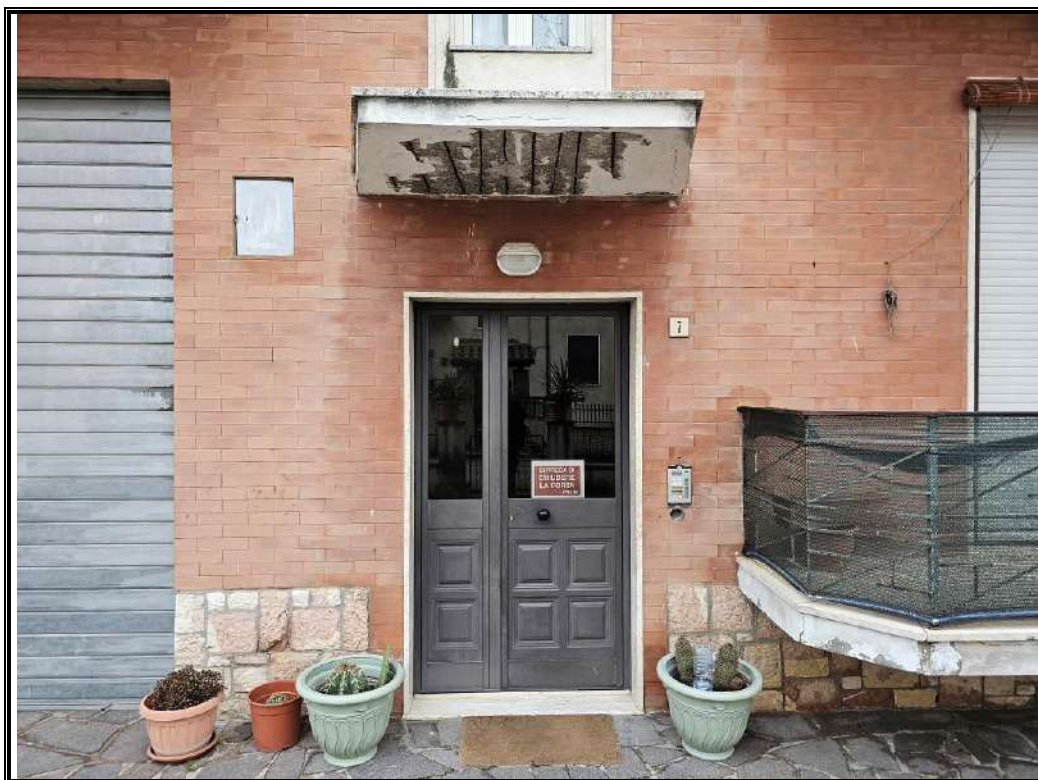
Foto n. 5
Vista della porta di ingresso al vano scala della palazzina.

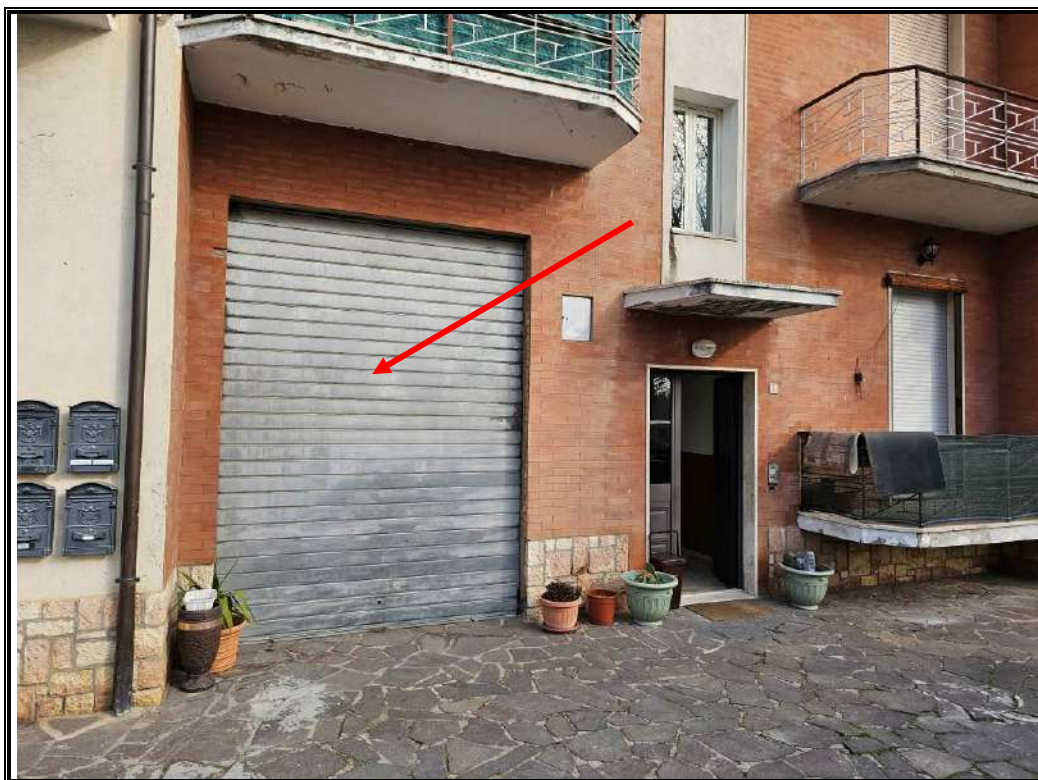
Foto n. 6
Vista dell'ingresso al locale fondo-garage del piano terra.

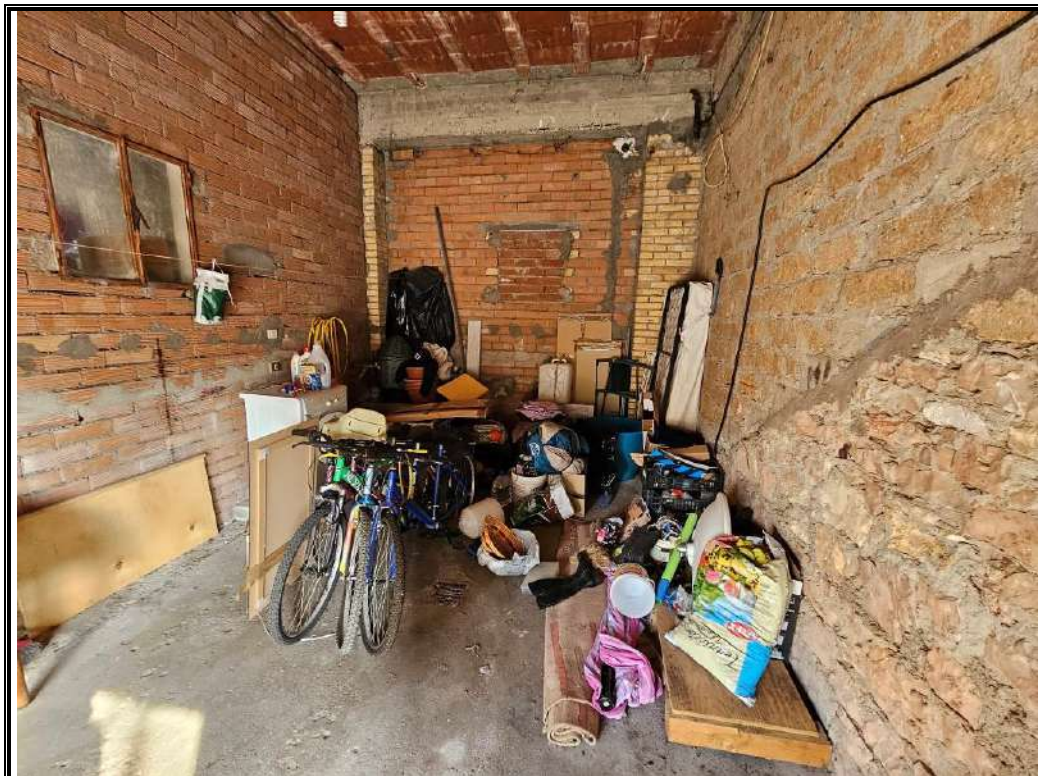
Foto n. 7
Vista del fondo-garage al piano terra.

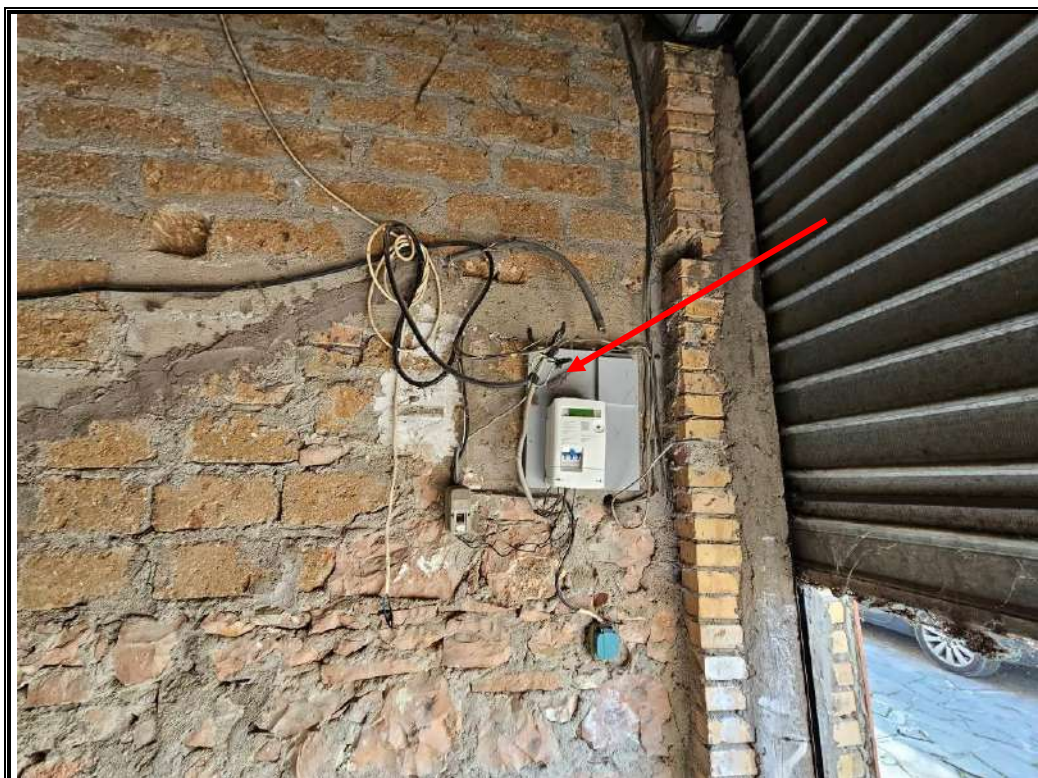
Foto n. 8
Particolare dell'impianto elettrico che alimenta la pompa del pozzo.

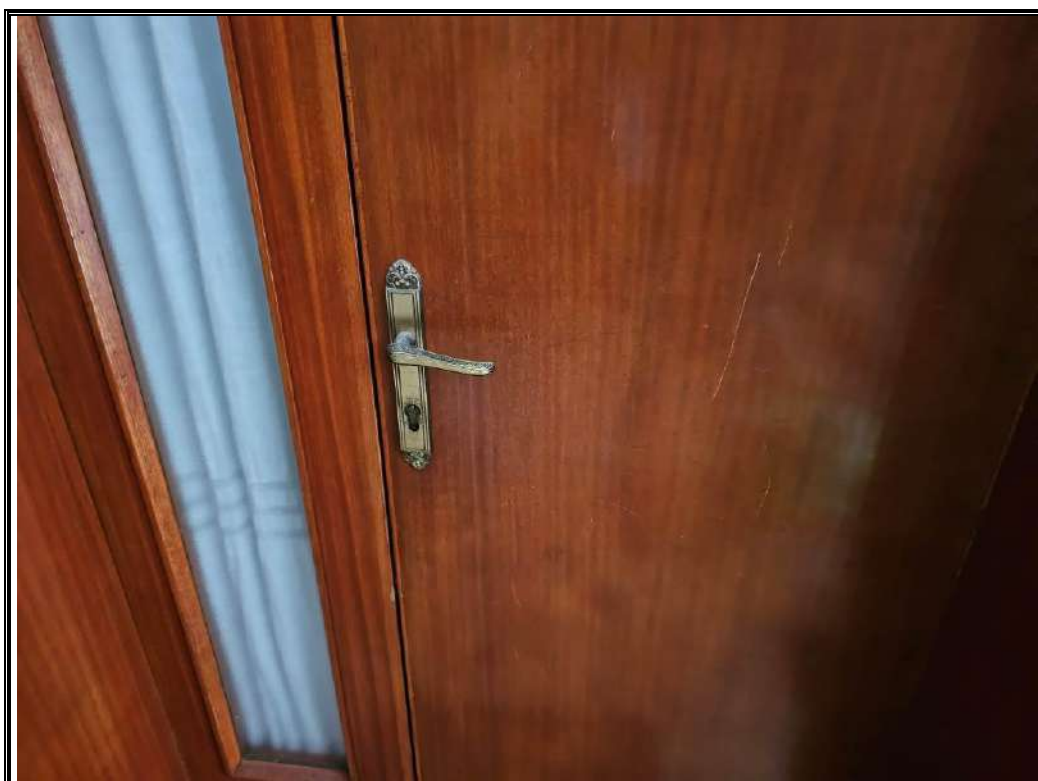
Foto n. 10
Vista della porta
di accesso
all'appartamento.

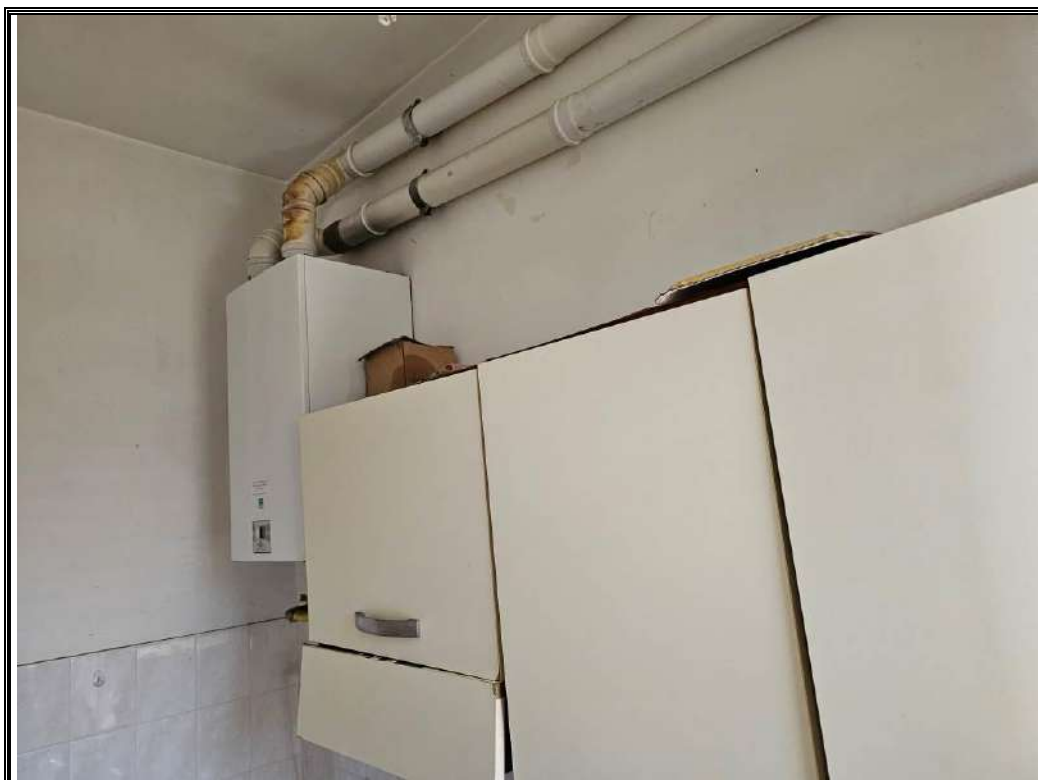
Foto n. 15
Particolare della caldaia ubicata nel cucinotto.

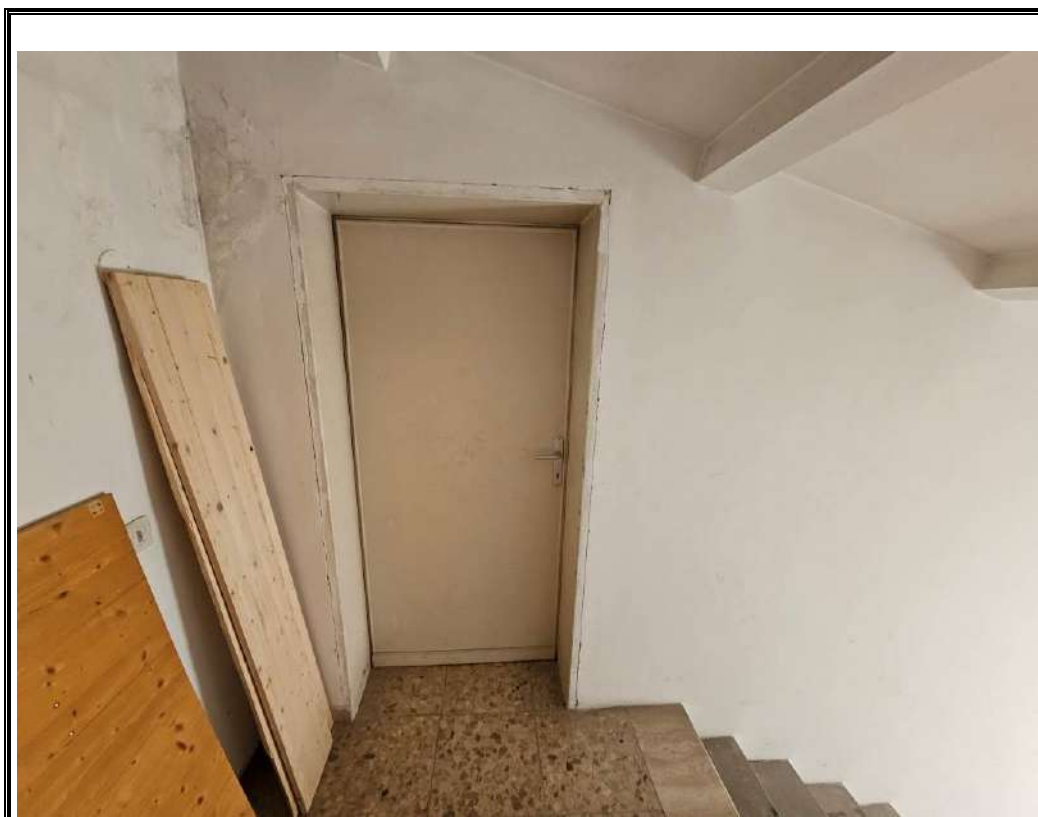
Foto n. 18
Porta di accesso
alle soffitte alla
destra del
pianerottolo.

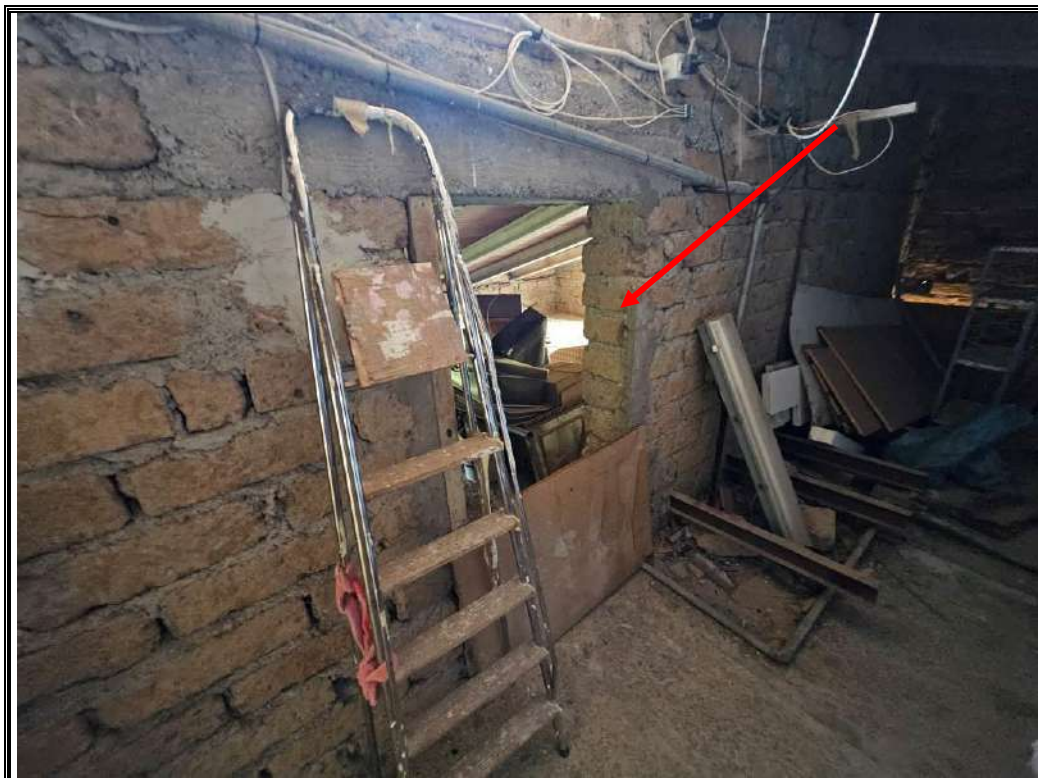
Foto n. 19
Corridoio comune
con accesso al
locale pignorato

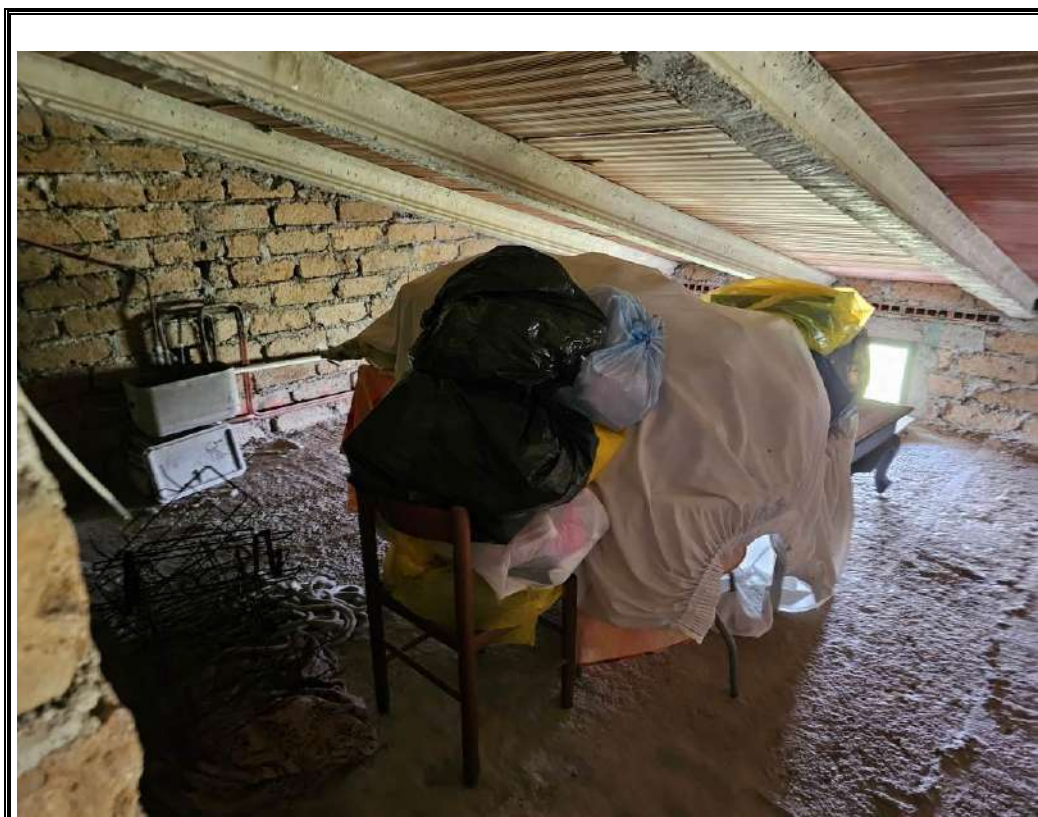
Foto n. 20
Porzione della
soffitta pignorata.

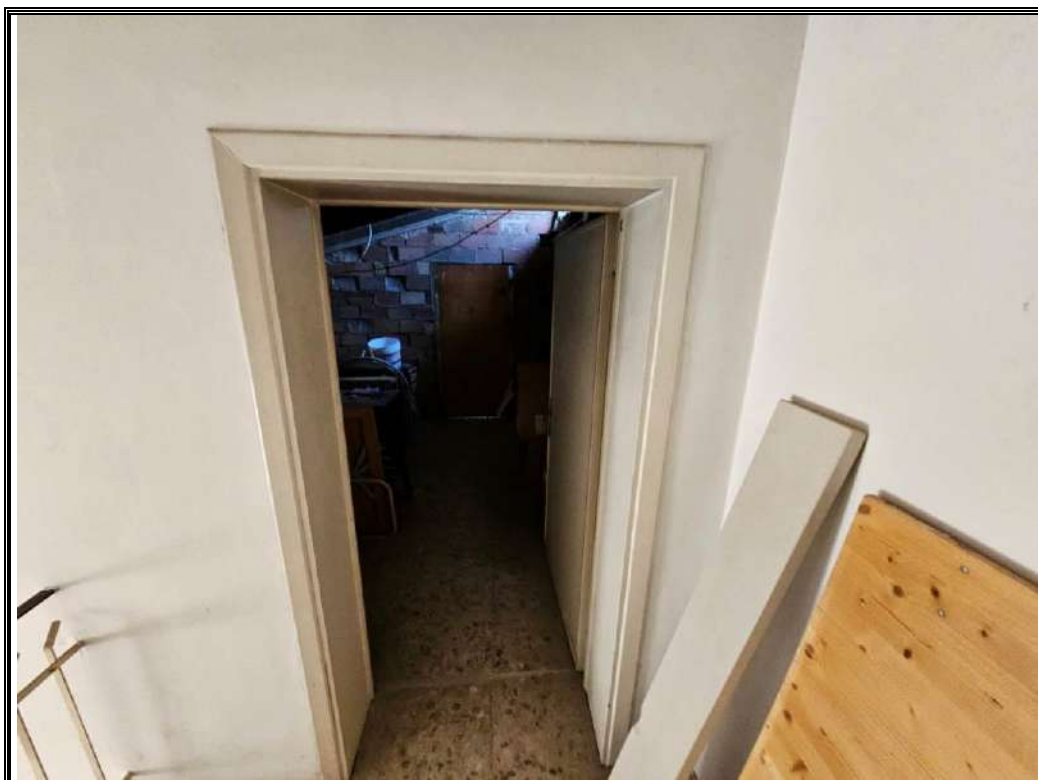
Foto n. 21
Porta di accesso
alle soffitte alla
sinistra del
pianerottolo.

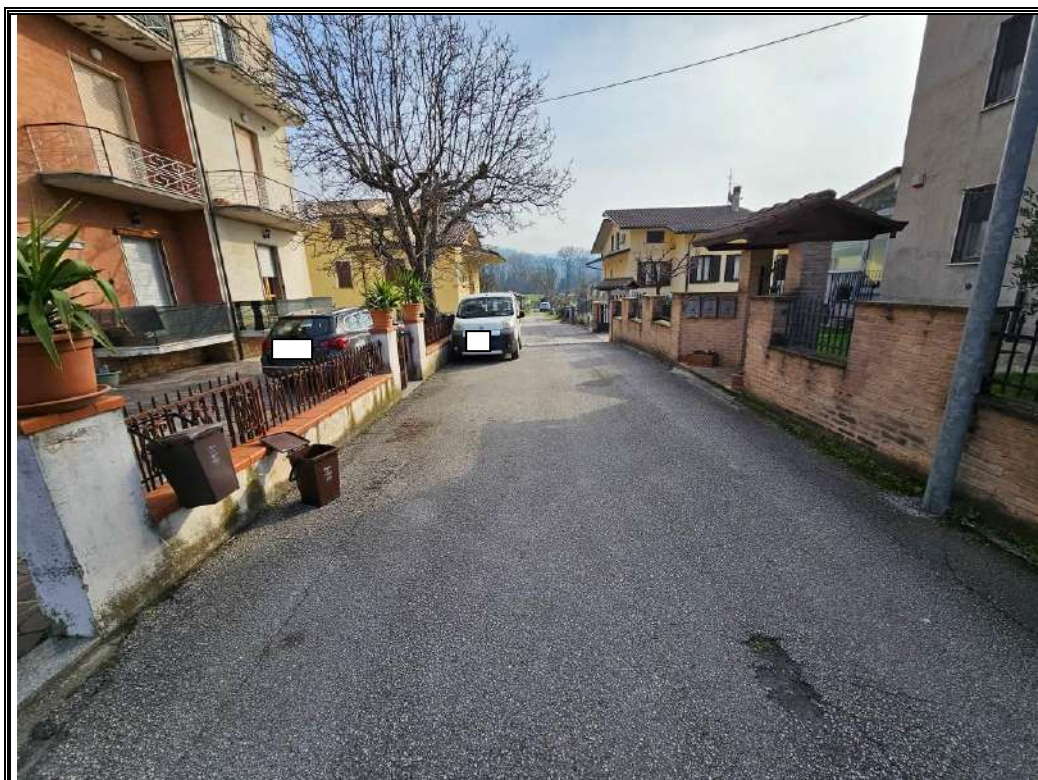
Foto n. 23
Vista della strada
che conduce
all'annesso rurale.

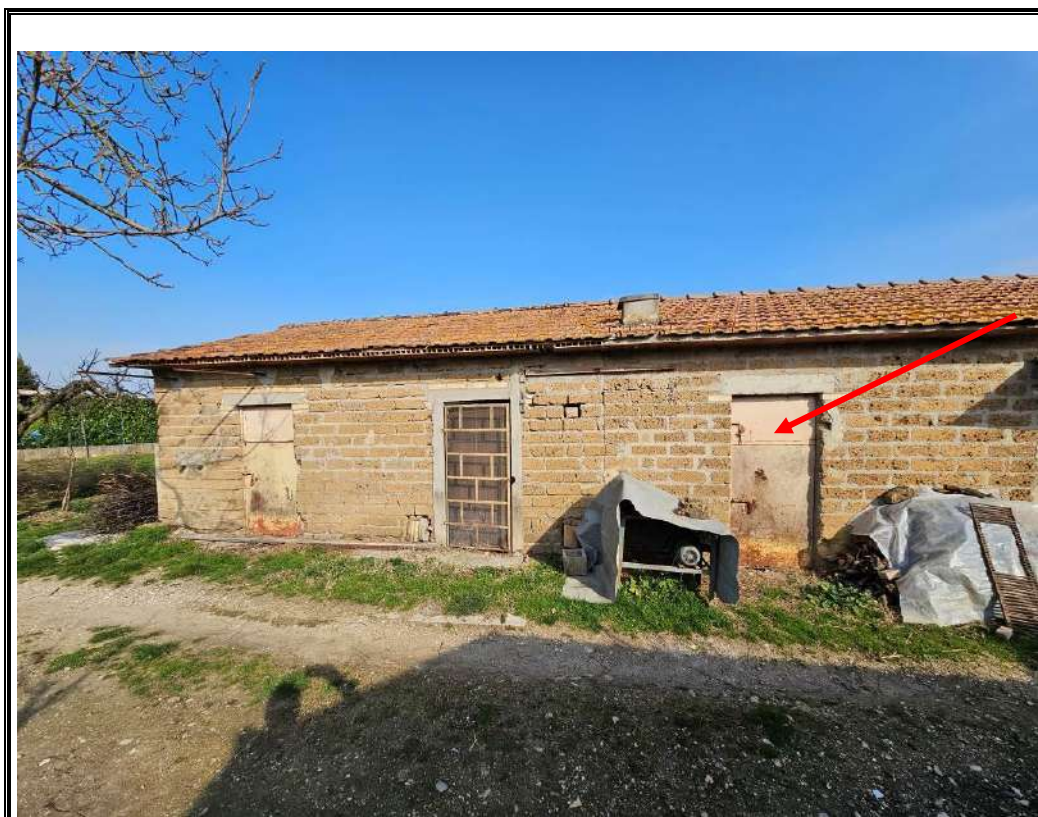
Foto n. 24
Annesso rurale
con indicata la
porta di ingresso
al locale
pignorato.

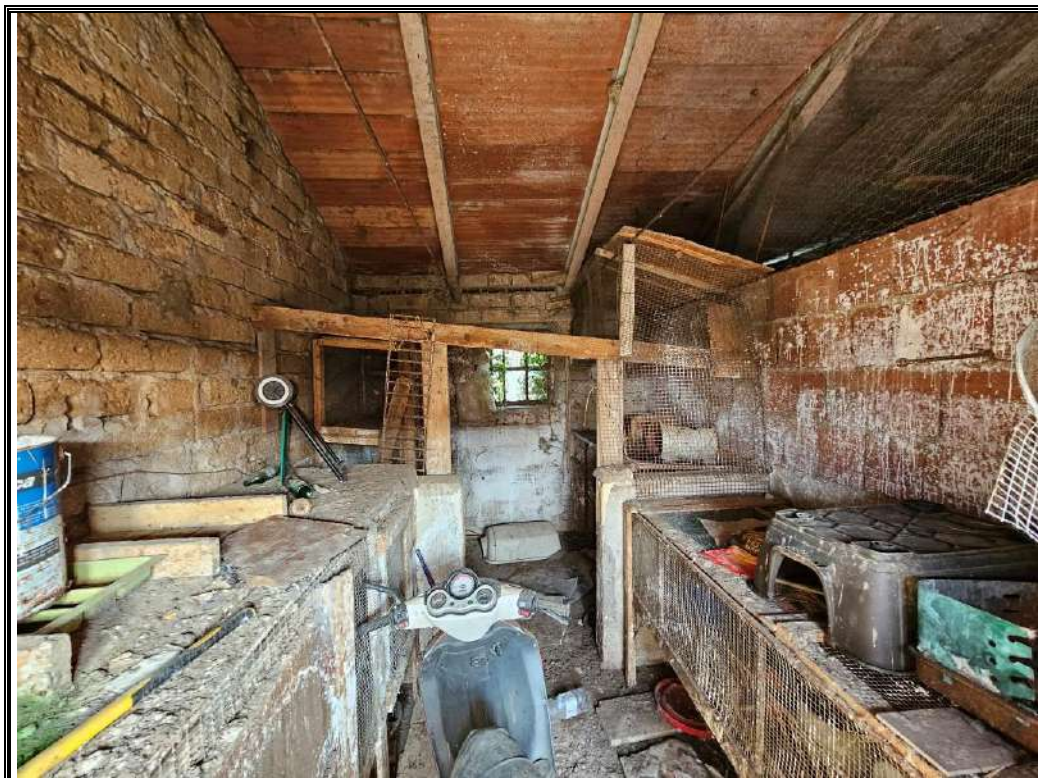
Foto n. 25
Vista del locale.

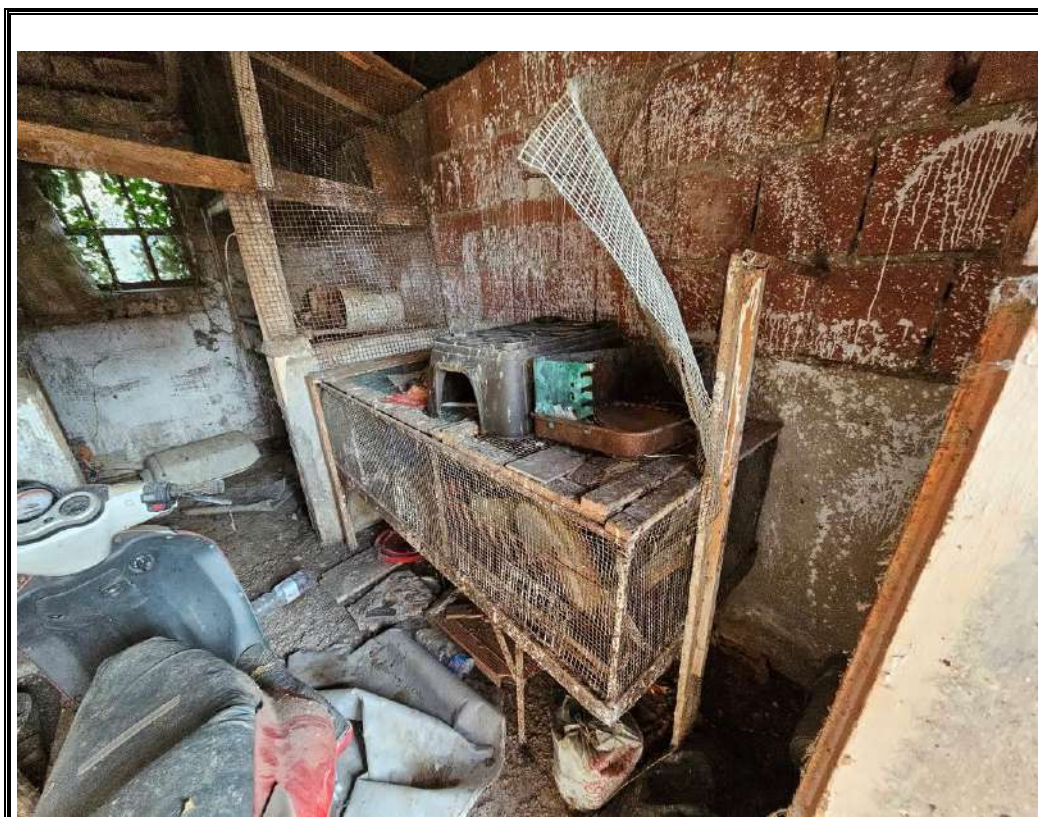
Foto n. 26
Vista del locale.
