RAPPORTO N° 20220627

Committente	[REDACTED] Esecuzione Immobiliare 183/2018
Tipo di indagine	Indagine georadar
Cantiere	Indagine georadar presso via di Montramito 1983/A 55054 Massarosa (LU)
Data campagna	17 giugno 2022
Data emissione rapporto	27 giugno 2022

**RELAZIONE TECNICA**  
**(in ausilio al C.T.U.)**

**Tribunale di Lucca – Es. Imm. 183/2018**

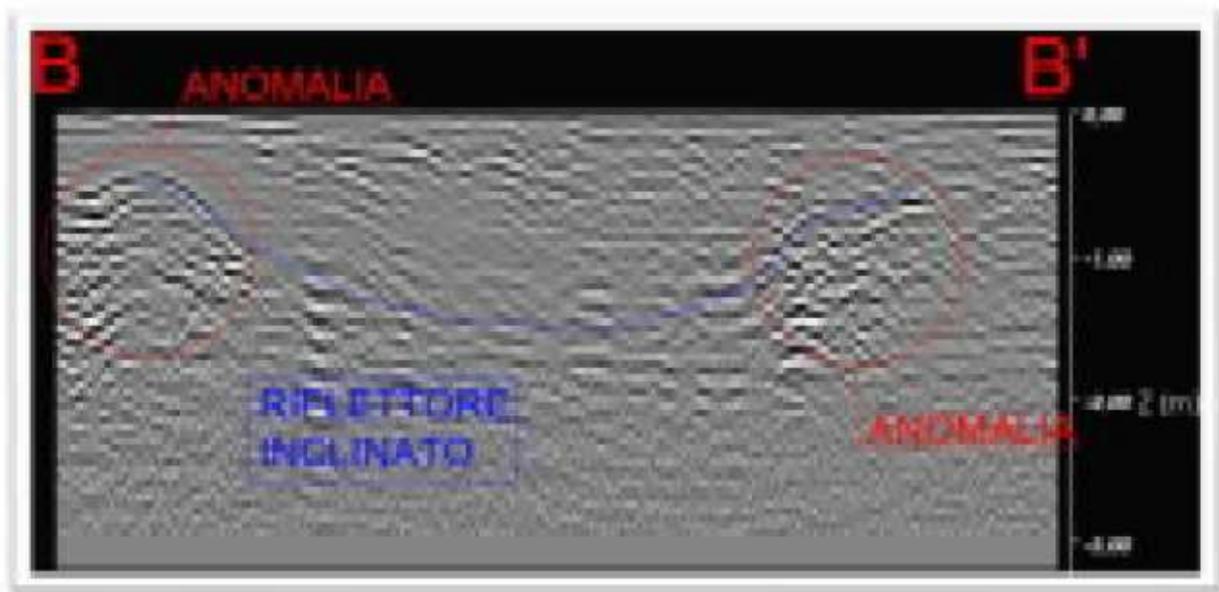
FIGURA 7 RADARGRAMMA BB' E RIFLETTORE INCLINATO

Infine, in Tav.4 sono illustrati tre radargrammi relativi alle due aree indagate in cui sono messe in evidenza le anomalie individuate che potrebbero rappresentare i bordi del canale. Nei radargrammi AA' e BB' è stato messo in evidenza anche un riflettore concavo che potrebbe essere rappresentativo del profilo geometrico dell'alveo sepolto (Figura 7).

L'indagine georadar ha permesso di rilevare alcune anomalie arealmente circoscritte che, a seguito della loro georeferenziazione, si ubicano in prossimità della prevista posizione dei bordi del canale oggetto di ricerca. I radargrammi AA' e AB', mostrati in Tav.4 hanno evidenziato la presenza di un riflettore concavo che potrebbe essere rappresentativo del profilo geometrico del canale stesso.

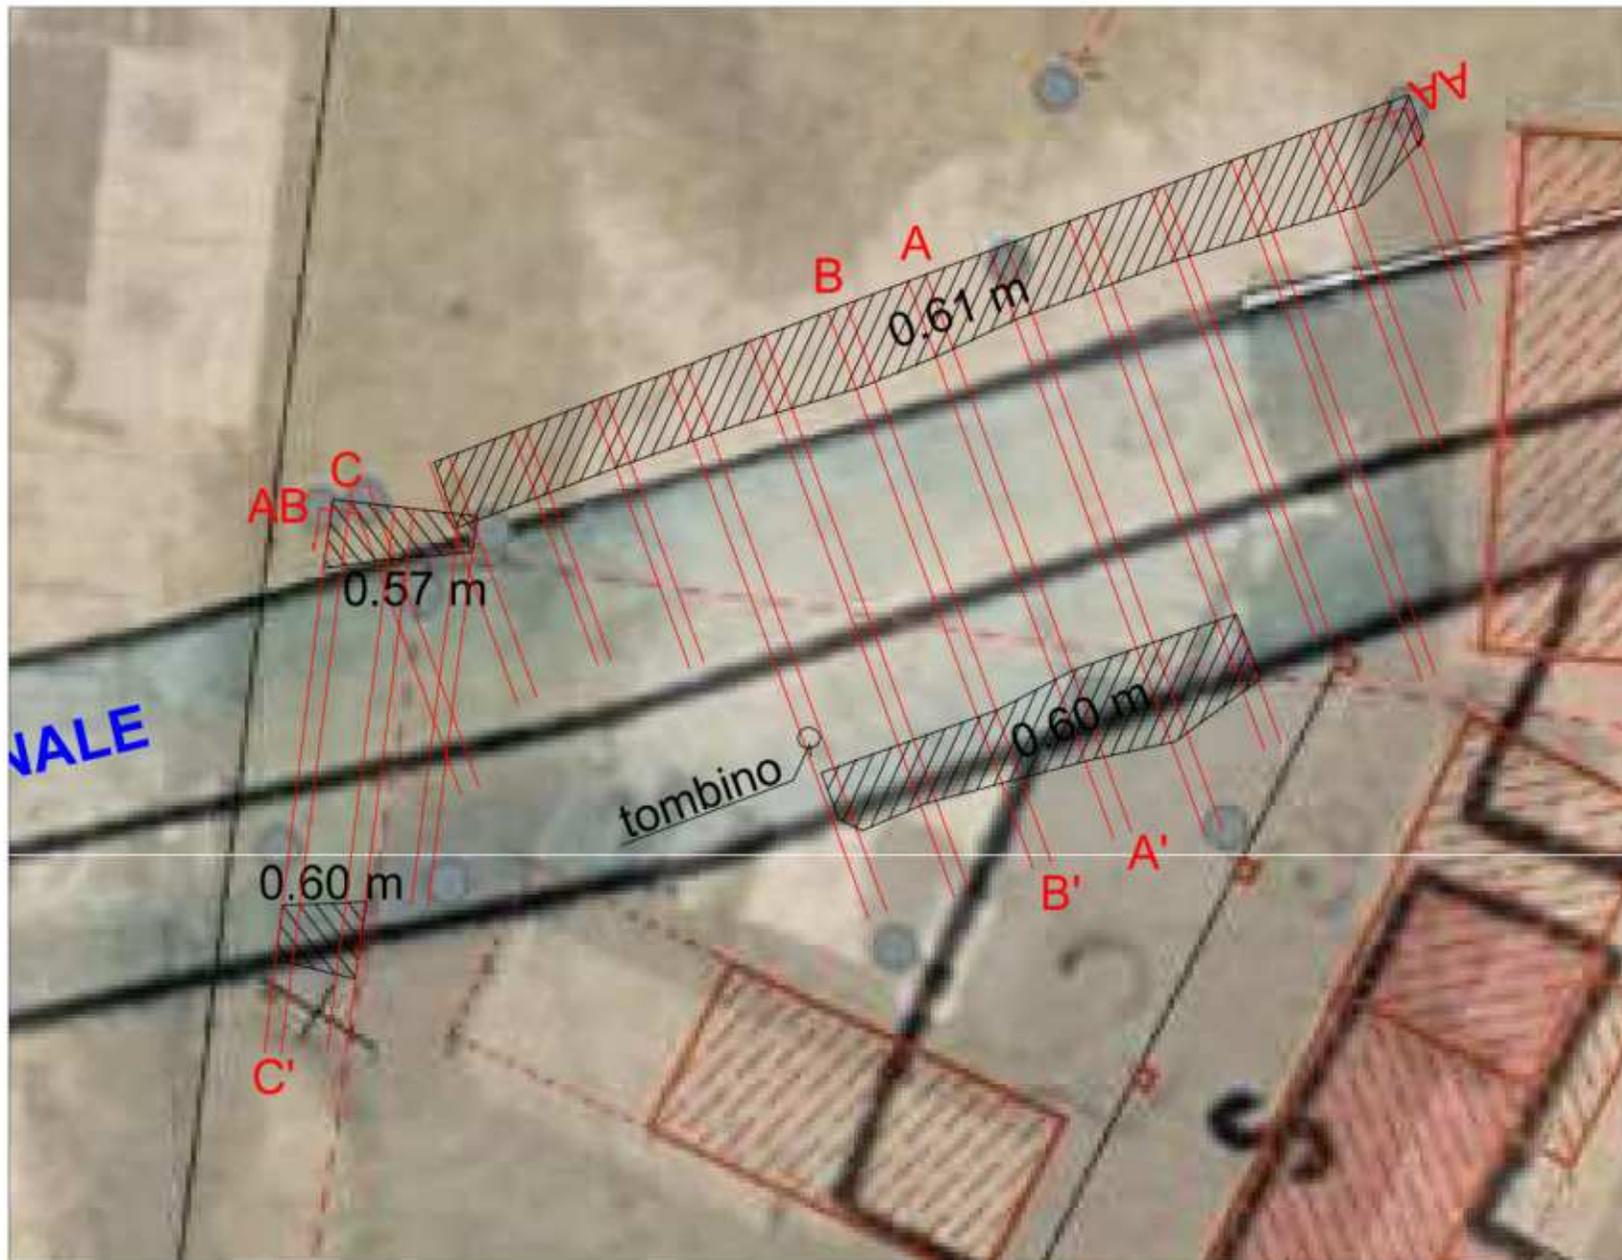
In Tav.2 viene mostrata la sovrapposizione dei risultati georadar sulla cartografia ricostruita per l'ubicazione del canale oggetto di indagine, in scala 1:500. Per una miglior lettura dei risultati, nonché delle scansioni georadar acquisite, in Tav.3 viene proposto un ingrandimento dettagliato (scala 1:125) dell'area in cui è possibile denotare la presenza di anomalie arealmente circoscritte che si dispongono in prossimità dei bordi del canale.

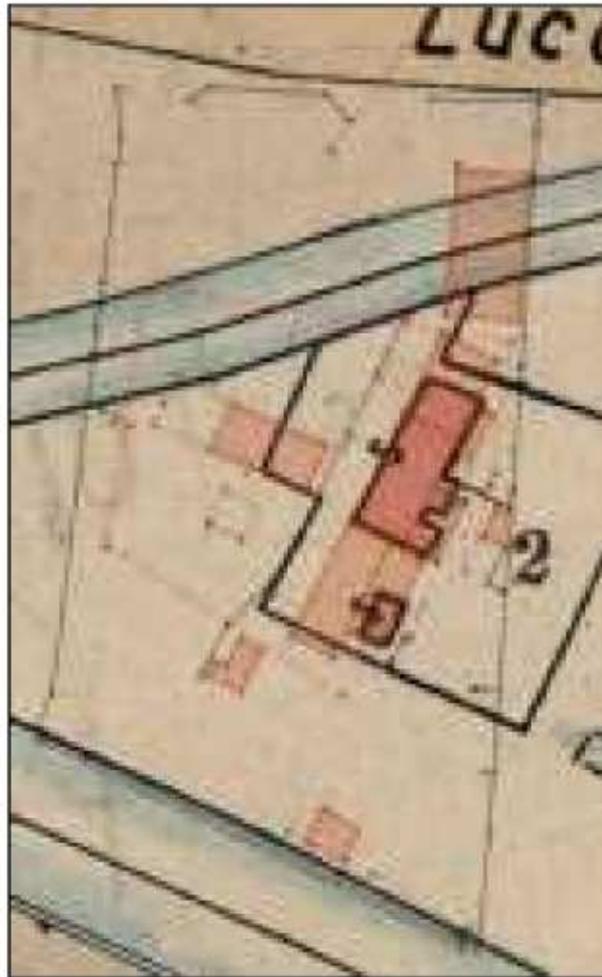
il confine Sud trova conforto con la banchina che costeggia il corso d'acqua Demaniale, il confine Nord segue l'andamento naturale della Via di Montramito, i confini est ed ovest non sono presenti all'impianto ma derivano da frazionamenti successivi allo stesso e che il corpo di fabbrica principale trova esatta corrispondenza a quello inserito nella cartografia originale e assumerà notevole peso e importanza nelle considerazioni a seguito.

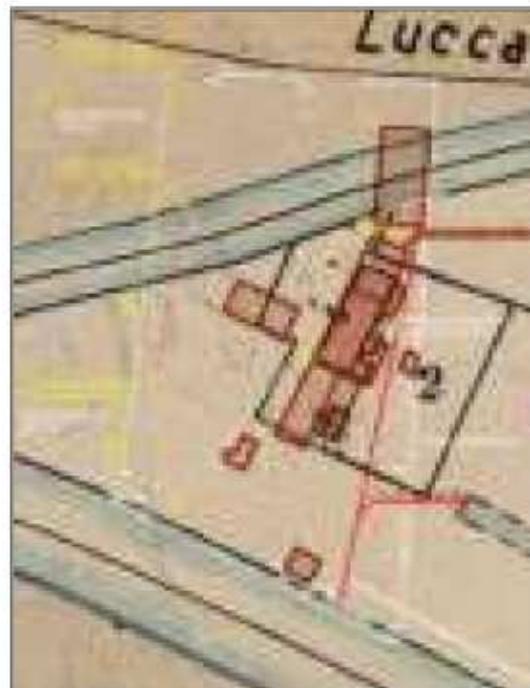
In secondo luogo si è proceduto alla ricostruzione dell'atto di aggiornamento mod,12 n.2 del 17/06/1964, con il quale veniva definita la dividente ad est della particella 174. Dai calcoli effettuati risulta che l'attuale muro di confine non corrisponde alla dividente di cui sopra, ma risulta essere edificato nella sua interezza sul terreno adiacente di proprietà di terzi.

Dal lato opposto (Ovest) è stato inserito il libretto delle misure allegato al tipo di Frazionamento prot.3249 del 10/08/1998 che trova conforto con il confine attuale rilevato. Si fa presente che nel libretto stesso sono stati materializzati due spigoli del corpo di fabbrica principale che confermano quanto indicato al primo luogo relativamente alla posizione del fabbricato per abitazione.

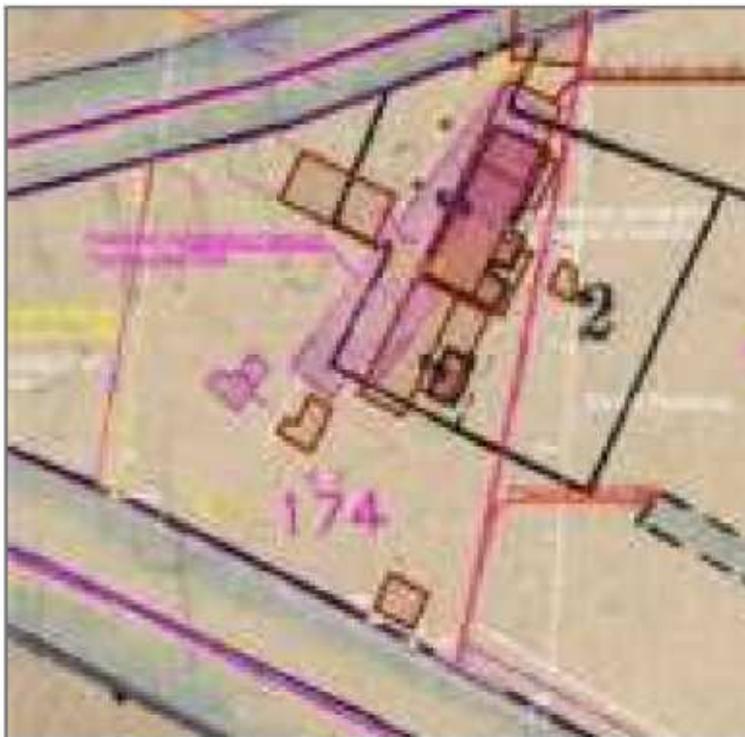
In terzo luogo, si è proceduto alla ricostruzione del tipo mappale numero 3677/1998 allegato alla den. di nuova costruzione n 2920 del 30/12/1993 dalla quale si evince che il fabbricato è stato completamente riposizionato sul lotto, riconducendo le misure per il posizionamento alla recinzione Est.

Trattandosi la posizione di quest'ultima errata e completamente all'interno della particella confinante, lo stesso fabbricato è stato a sua volta erroneamente riposizionato subendo una importante rotazione (circa 12°) in senso orario rispetto alla reale posizione, posizione così come correttamente indicata nelle cartografie di impianto e confermata nei frazionamenti anno 1998.

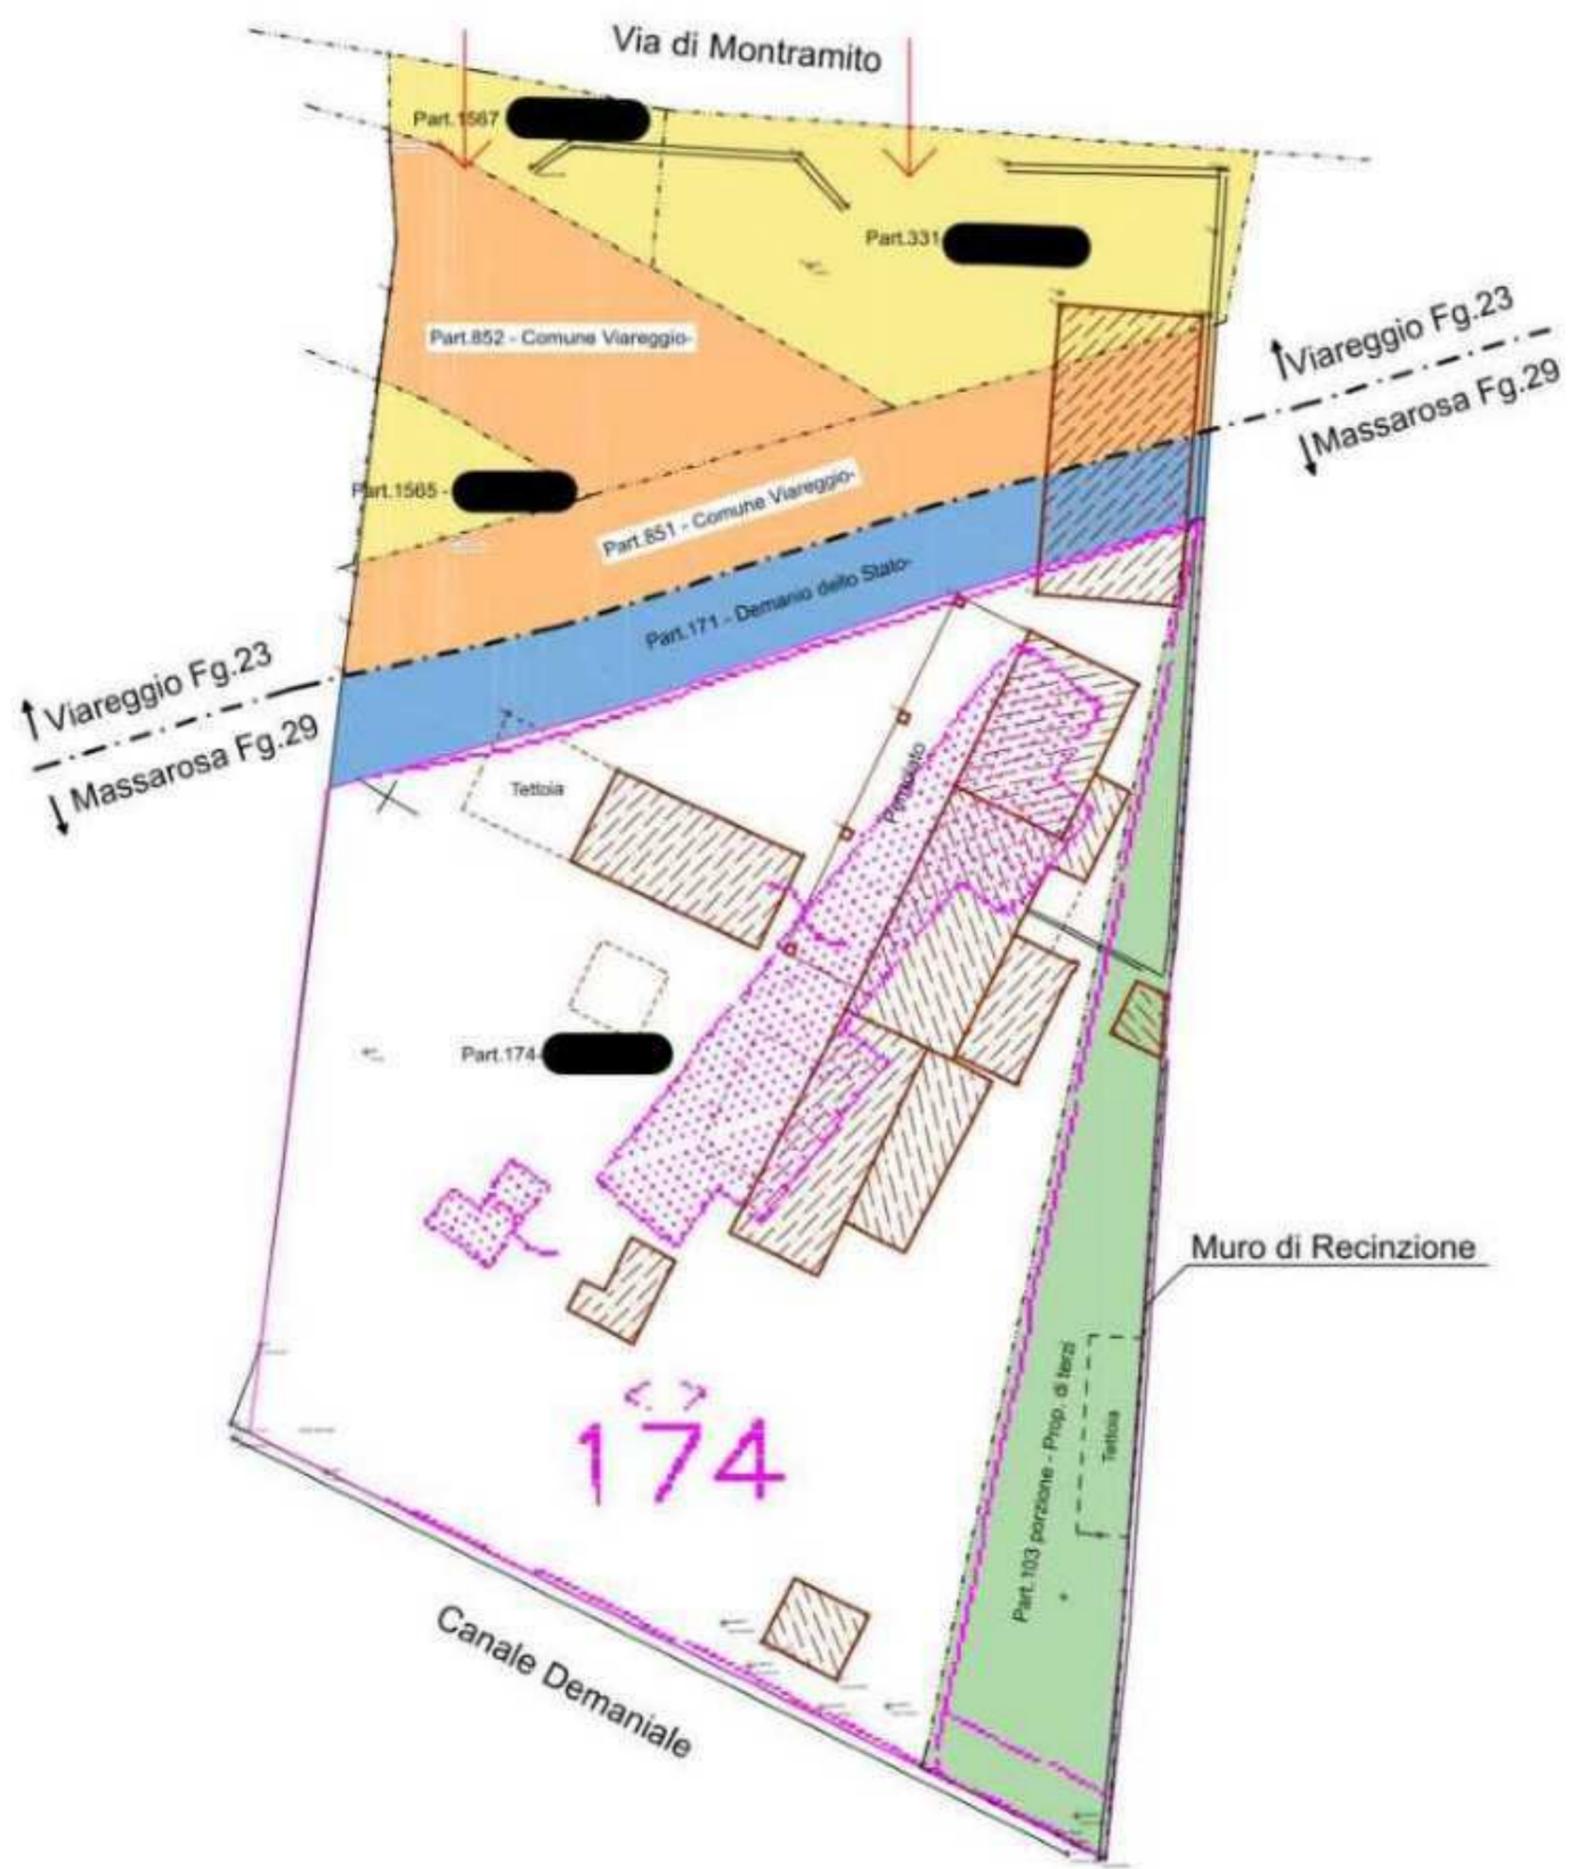
# Allegato "A"

- Dai rilievi eseguiti si evince che detta particella (174) è compresa in un più ampio lotto di terreno, completamente recintato e con accesso a settentrione dalla Via di Montramito e dal Canale Demaniale posto a Meridione; l'intero lotto, come sopra descritto, insiste su due Comuni diversi (Massarosa e Viareggio) e comprende anche porzioni di terreni Demaniali e di proprietà del Comune di Viareggio, oltre alle particelle 1565, 1567 e 331 del Fg.23 del Comune di Viareggio di proprietà della parte eseguita, ma non oggetto di esecuzione immobiliare.

- Sull'intero compendio insistono manufatti e porzioni di fabbricato non inseriti in cartografia catastale e privi di accatastamento; uno dei quali (il manufatto con tettoia posto ad ovest del fabbricato principale) è anche stato oggetto di inventariazione da parte dell'Ade - Territorio di Lucca, in ordine a quanto disposto dall' Art.19 Comma 10 del DL 78/2010 (Fabbricati fantasma). Detto fabbricato, inoltre, insiste in piccola parte sull'area del mappale 171 del foglio 29 del Comune di Massarosa di proprietà del Demanio dello Stato.

- Altro manufatto, posto a nord del fabbricato principale, ed attualmente adibito ad ufficio, insiste addirittura su 4 porzioni di terreno e precisamente:

- In parte sul mappale 174 del foglio 29 del Comune di Massarosa di proprietà della parte eseguita ed oggetto di esecuzione immobiliare;
  - In parte sul mappale 171 del foglio 29 del Comune di Massarosa di proprietà del Demanio dello Stato;
  - In parte sul mappale 851 del foglio 23 del Comune di Viareggio di proprietà del Comune di Viareggio;
  - In parte sul mappale 331 del foglio 29 del Comune di Viareggio di proprietà della parte eseguita ma non oggetto di esecuzione immobiliare.
- Un triangolo di terreno posto ad est del fabbricato principale on soprastante piccolo manufatto e tettoia, pur essendo incluso nel lotto sopraccitato risulta essere di proprietà di terzi.

- Redazione di Tipo mappale strumentale dei fabbricati che insistono sulla particella;
- Rilievo puntuale di tutti i manufatti e fabbricati;
- Redazione di planimetrie catastali per ogni uiv presente e redazione elaborato planimetrico;
- Compilazione documenti Docfa relativi alle uiv rilevate.
