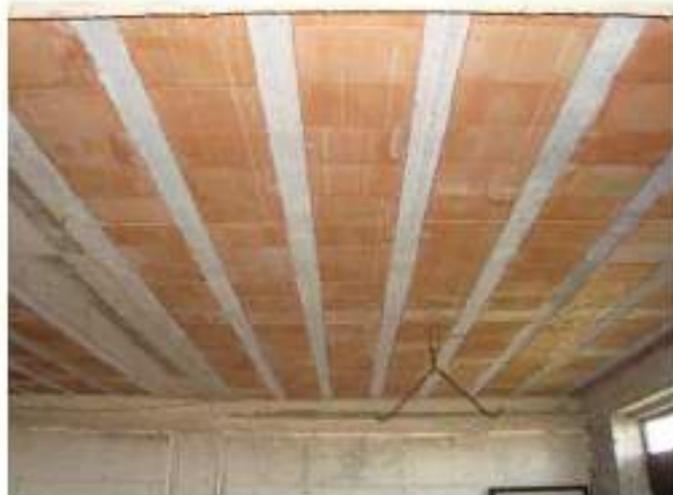
Foto n° 10

I solai sono del tipo misto, composti da travetti prefabbricati e laterizi (Cfr. Foto n. 10).

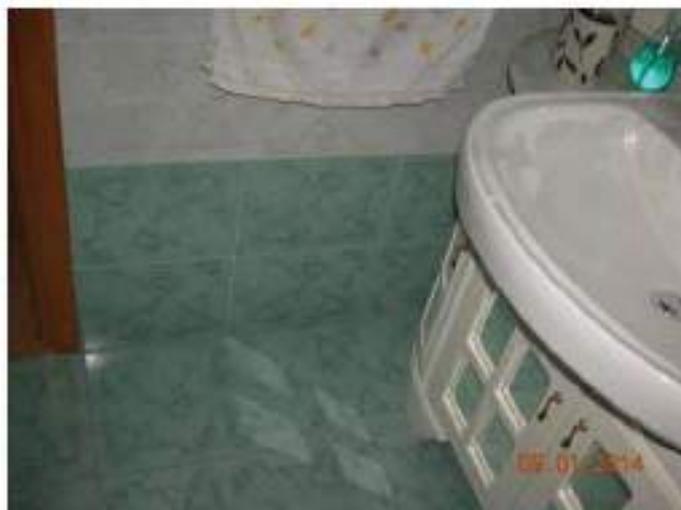
Foto n° 31

Il locale WC è pavimentato con piastrelle in ceramica di colore verde chiaro di dimensioni cm 32,5xcm24,5 (Cfr. Foto n. 31).

Le pareti del predetto vano sono rivestite per un'altezza di m 2,10 circa. Più in dettaglio le prime due file, a partire da terra, sono rivestite con piastrelle dello stesso tipo e colore del pavimento (Cfr. Foto n. 31).

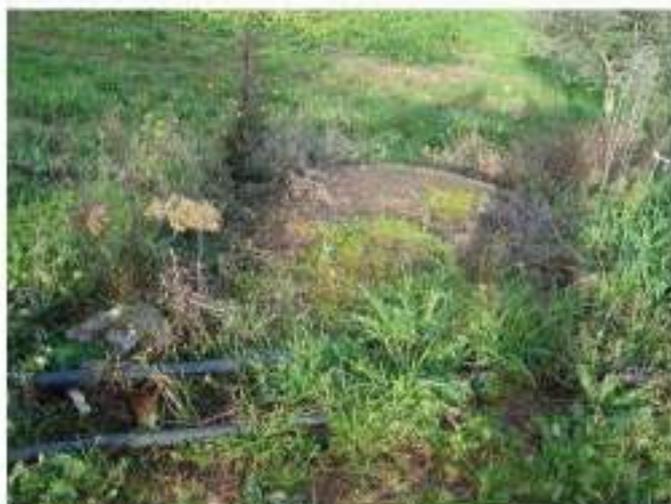
Foto n° 53

A causa dell'inesistenza della rete fognaria comunale nel tratto della C.da Fruscette in cui ricade l'unità immobiliare di che trattasi, i liquami del fabbricato sono convogliati in una vasca settica del tipo Imhoff (Cfr. foto n. 53 ed Allegati "C15-C16" acclusi all'Allegato "C").

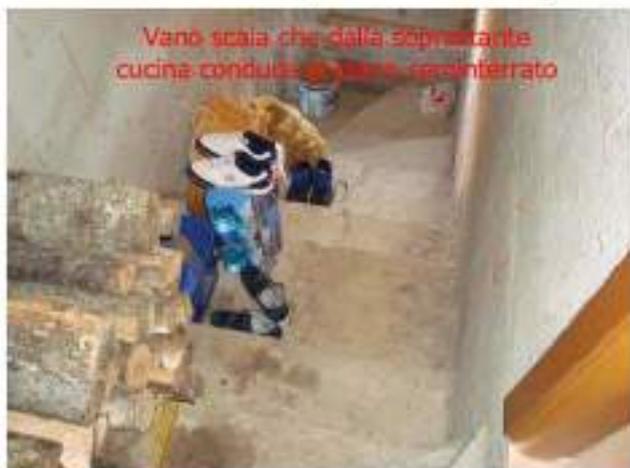
Foto n° 54

Il detto bene risulta collegato direttamente con la cucina dell'immobile posto al piano superiore tramite un vano scala, così come raffigurato nelle foto 54-56 seguenti.

Il vano scala che conduce al piano superiore risultava pure non intonacato ed i relativi gradini privi di pavimentazione (Cfr. Foto nn. 54-55-56).

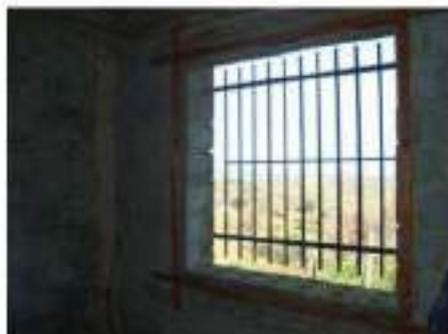
Foto n° 59

Tutti i vani finestra, situati sul fronte Est, erano privi dei relativi infissi, esternamente muniti di grate in ferro ed internamente sommariamente protetti a mezzo di una rete posizionata su elementi in legno fissati alle pareti (Cfr. Foto nn. 59-60-61).

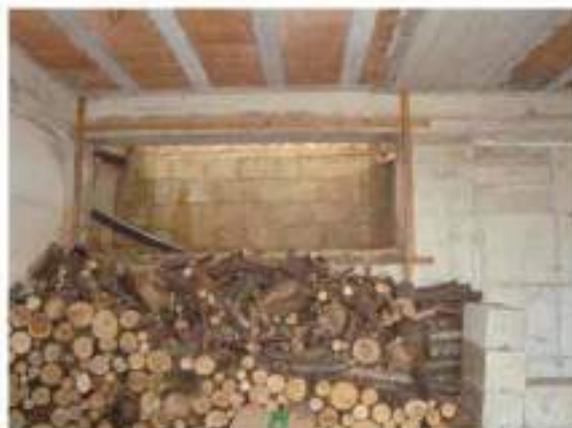
Foto n° 62

Anche l'apertura presente in prossimità dell'angolo murario del fabbricato situato tra le pareti Sud-Ovest risultava priva di infisso ed internamente protetta con il già descritto sistema (Cfr. Foto n. 62).

L'immobile risultava privo di impianto elettrico. Più in dettaglio si rilevavano solamente dei punti luce per l'illuminazione del locale e delle prese realizzati con derivazioni temporanee costituite da fili sospesi sommariamente fissati al soffitto ed alle pareti (Cfr. Foto nn. 60-62-64-65-66).

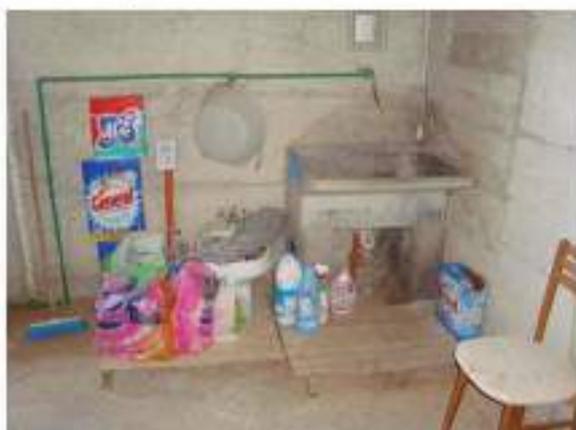
Foto n° 63

In corrispondenza dell'angolo murario formato tra le pareti Sud-Est si rinveniva un lavatoio (Cfr. Foto n. 63).

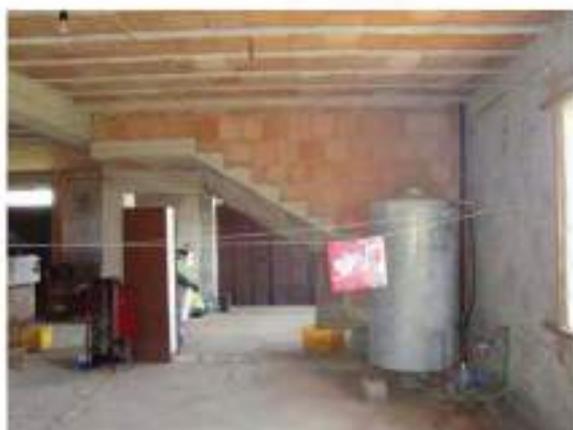
Foto n° 64

A ridosso della parete del vano scala si rilevava la presenza di un gruppo autoclave costituito da un serbatoio in acciaio zincato e dalle relative apparecchiature per il sollevamento dell'acqua (Cfr. Foto n. 64).

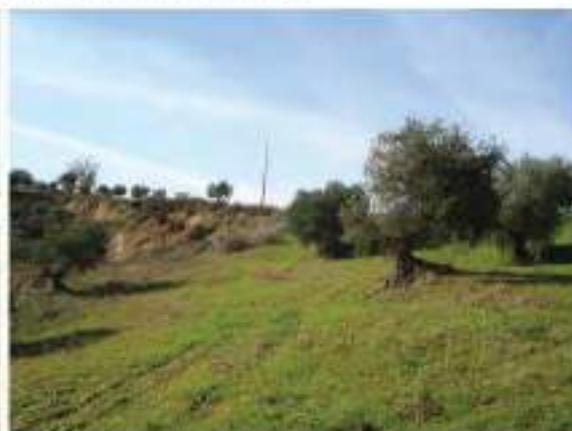
Foto n° 99

Si aveva, altresì, modo di osservare che una porzione di terreno della precitata particella recava i segni di un pregresso movimento franoso che ha interessato in passato la stessa, così come può più in dettaglio rilevarsi dalle ritrazioni in appresso numerate da 99 a 108.

Più in dettaglio il fronte della frana partiva all'incirca dalla fascia di terreno posta in prossimità del confine con le particelle nn. 259 e 257 dell'esecutato e si estendeva poi in direzione Sud, interessando la fascia di terreno evidenziata nelle foto da n. 99 a 102.
