**TRIBUNALE ORDINARIO DI IVREA  
PROCEDURA ESECUTIVA IMMOBILIARE N. 66\_2024**

Creditore procedente	**** Omissis****
Contro	**** Omissis****
Giudice dell'esecuzione	Giudice A. Salustri
Consulente Tecnico d'Ufficio	Arch. Luca Gera Via San Calocero 11 - 10014 Caluso (To)

**ALLEGATO 1  
DOCUMENTAZIONE FOTOGRAFICA**

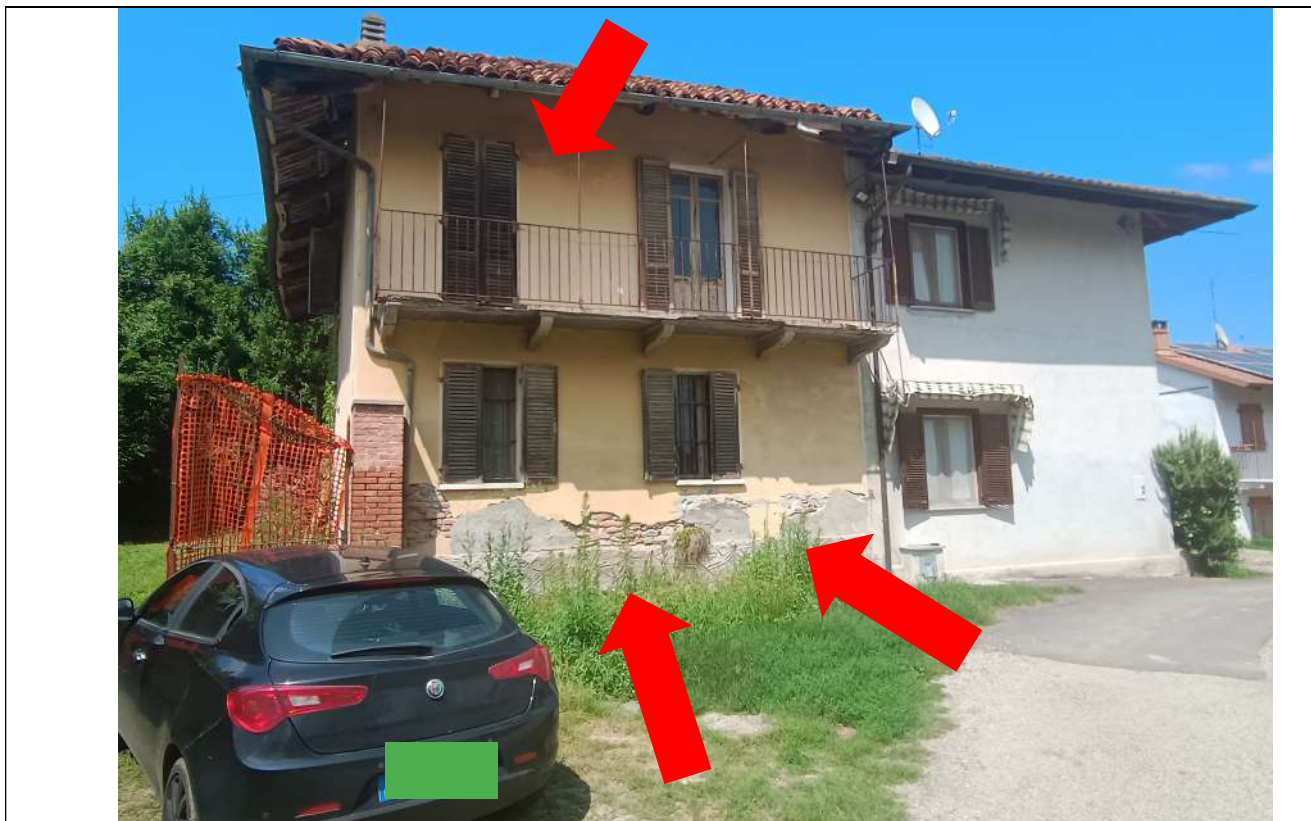
Foto 1. Vista verso la proprietà in esecuzione (evidenziata dalle frecce in rosso), a sx l'attuale ingresso - uso comune ad altre proprietà - dal cancello coperto da telo forato arancione, in primo piano il BCNC (fg 22 part 236 sub 1) per la porzione verso la via

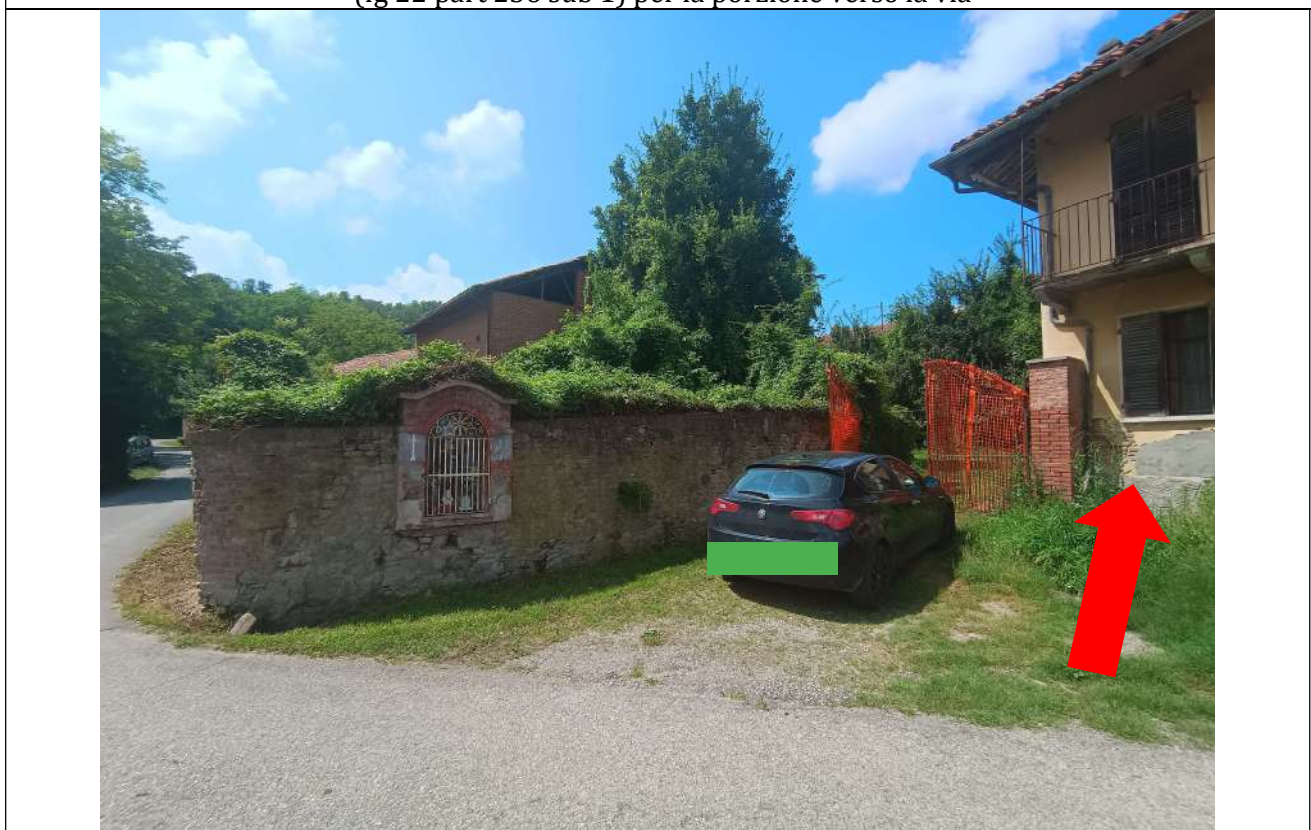
Foto 2. Vista verso la proprietà in esecuzione a dx, in primo piano il BCNC (fg 22 part 236 sub 1) per la porzione verso la via ed il cancello di ingresso, sulla sinistra il muro perimetrale dello stesso BCNC (fg 22 part 236 sub 1) verso la via

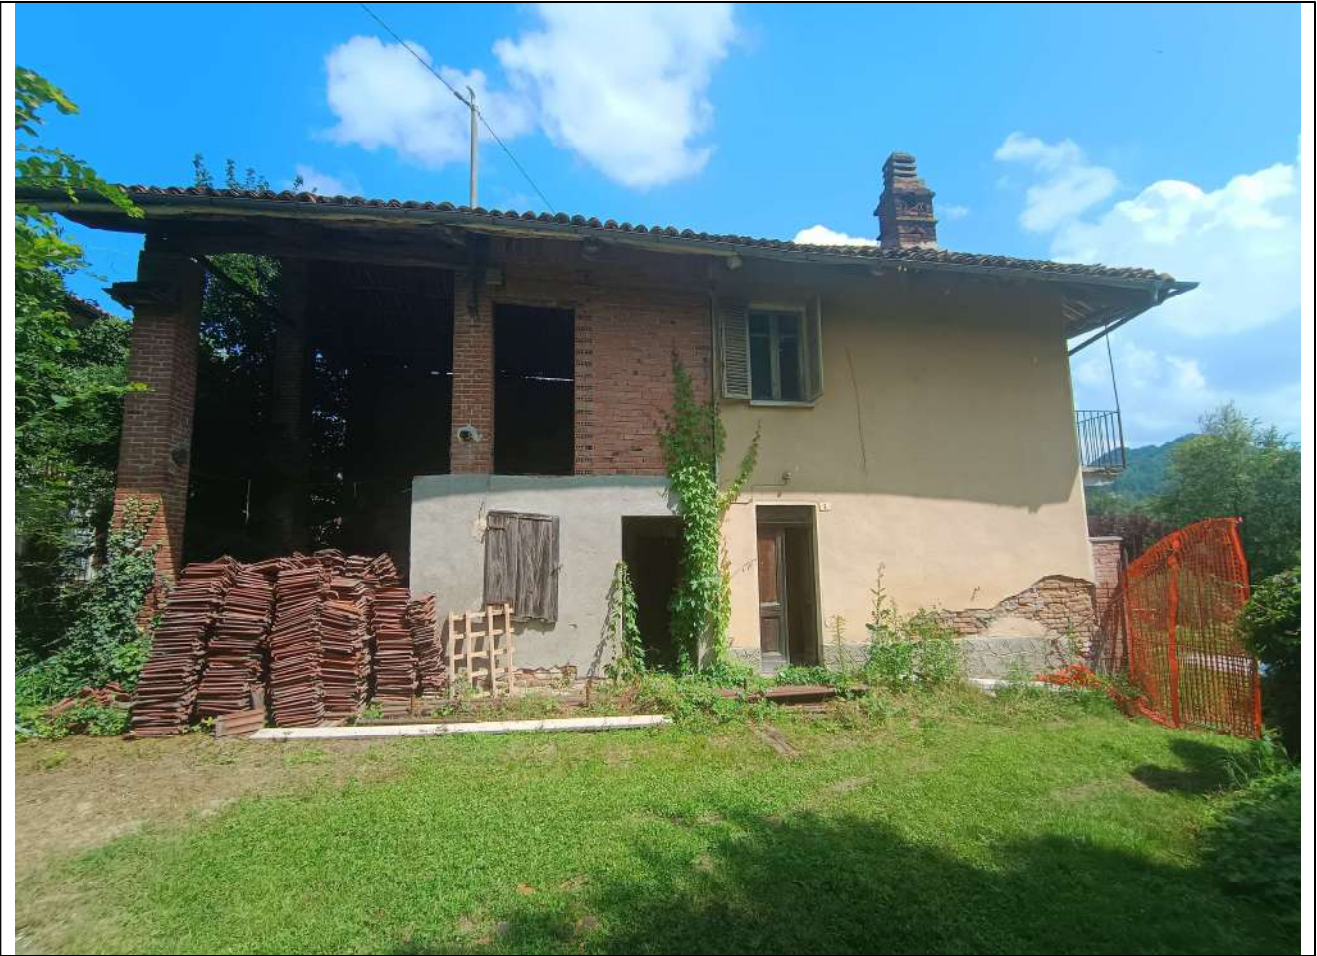
Foto 3. Prospetto ovest della costruzione

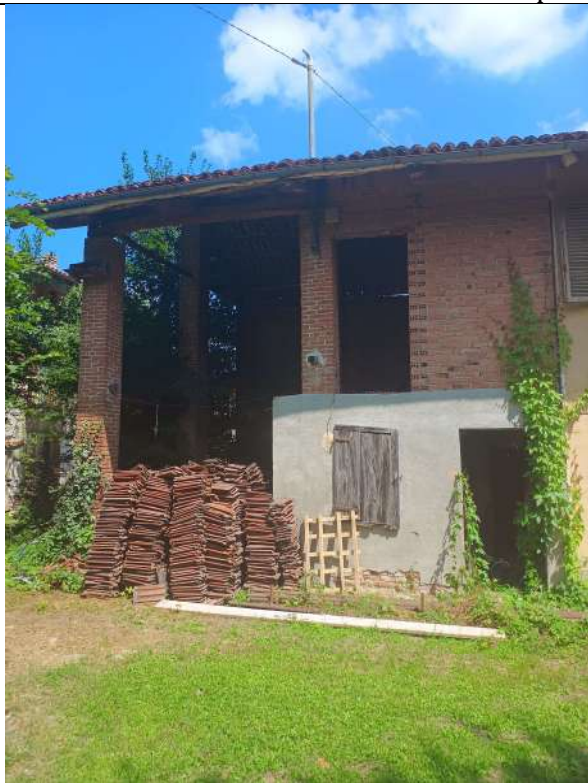
Foto 4. Porzione prospetto ovest verso testata nord (fg 22 part 236 sub 3)

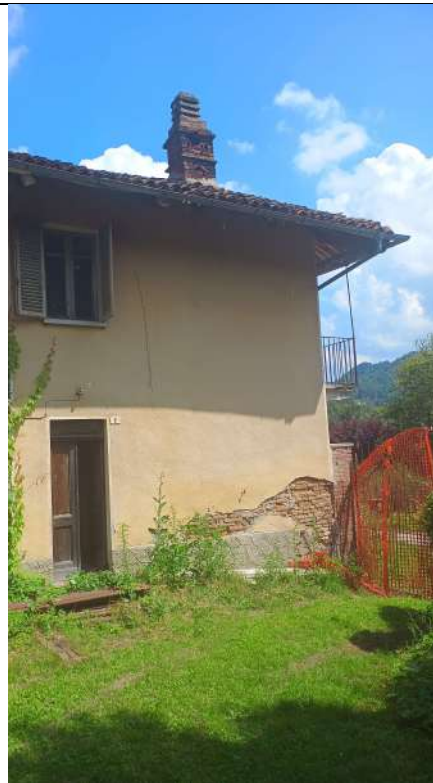
Foto 4. Porzione prospetto ovest verso testata sud (fg 22 part 236 sub 2)

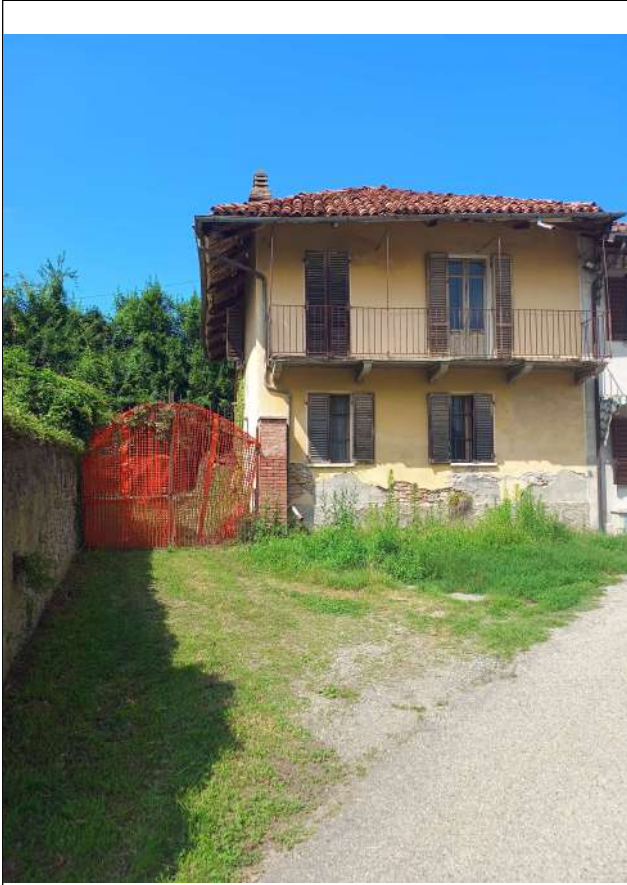
Foto 5. Particolare prospetto sud verso la via

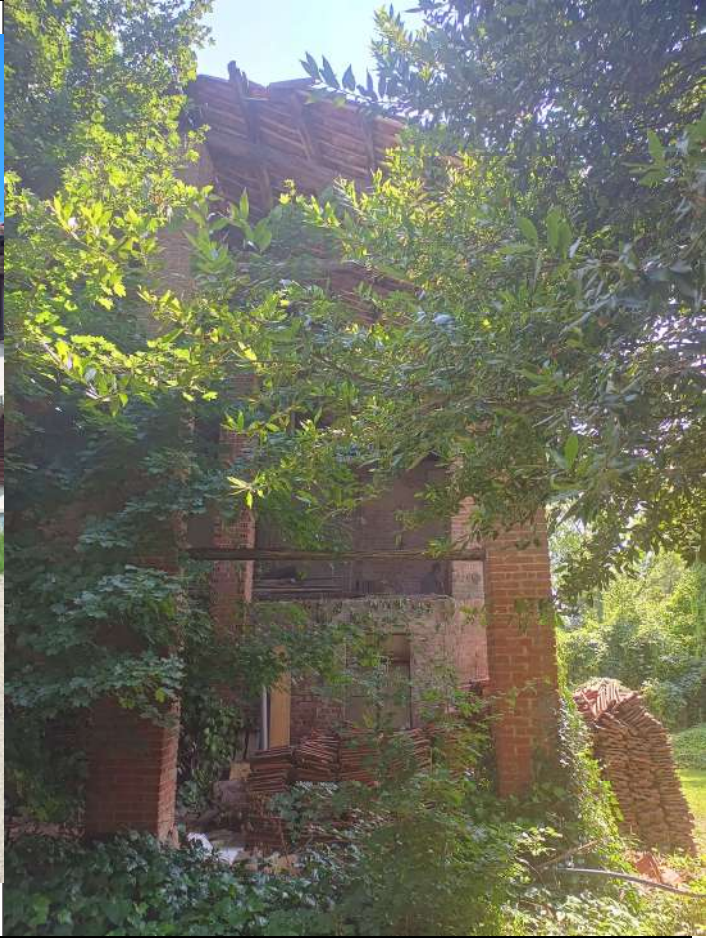
Foto 6. Particolare prospetto nord

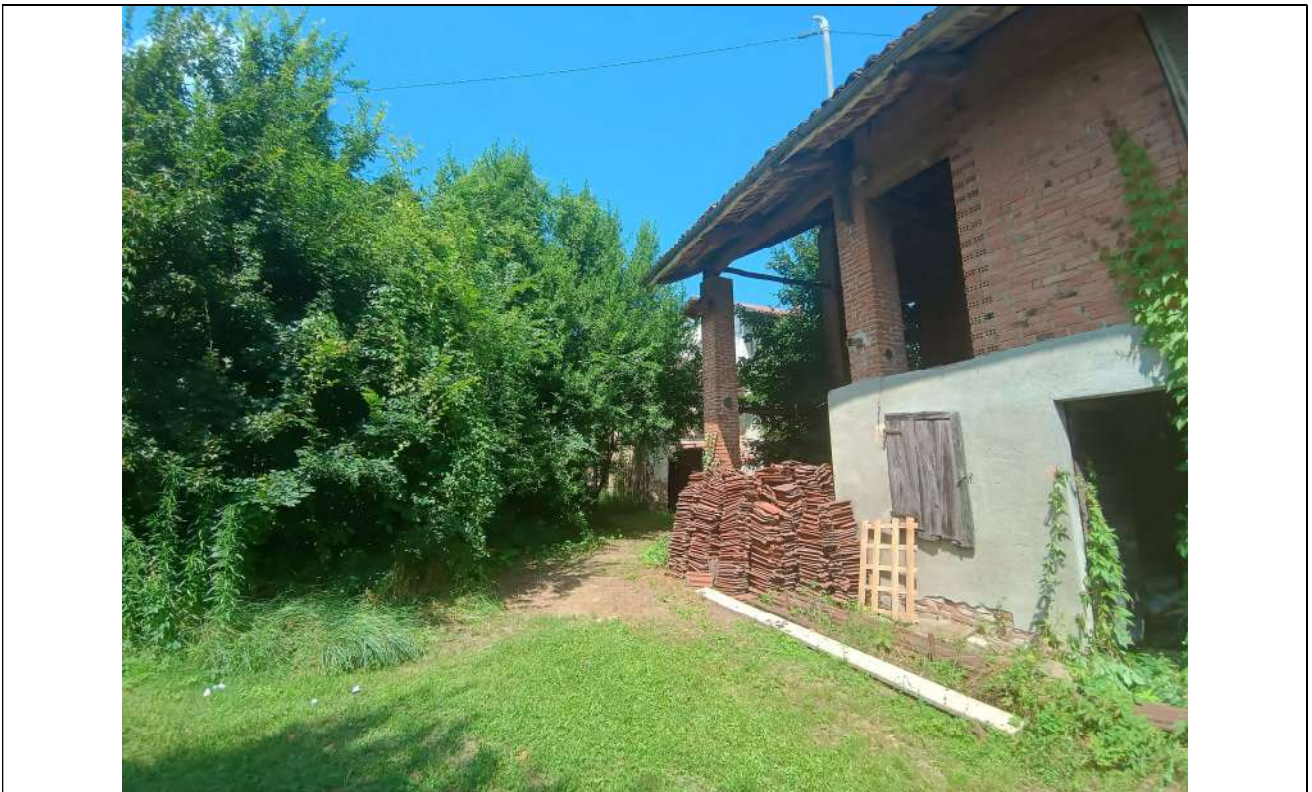
Foto 7. Particolare del sub 1 BCNC, verso le altre proprietà che si affacciano sul lato lato nord.  
Non vi sono delimitazioni a definire le singole proprietà

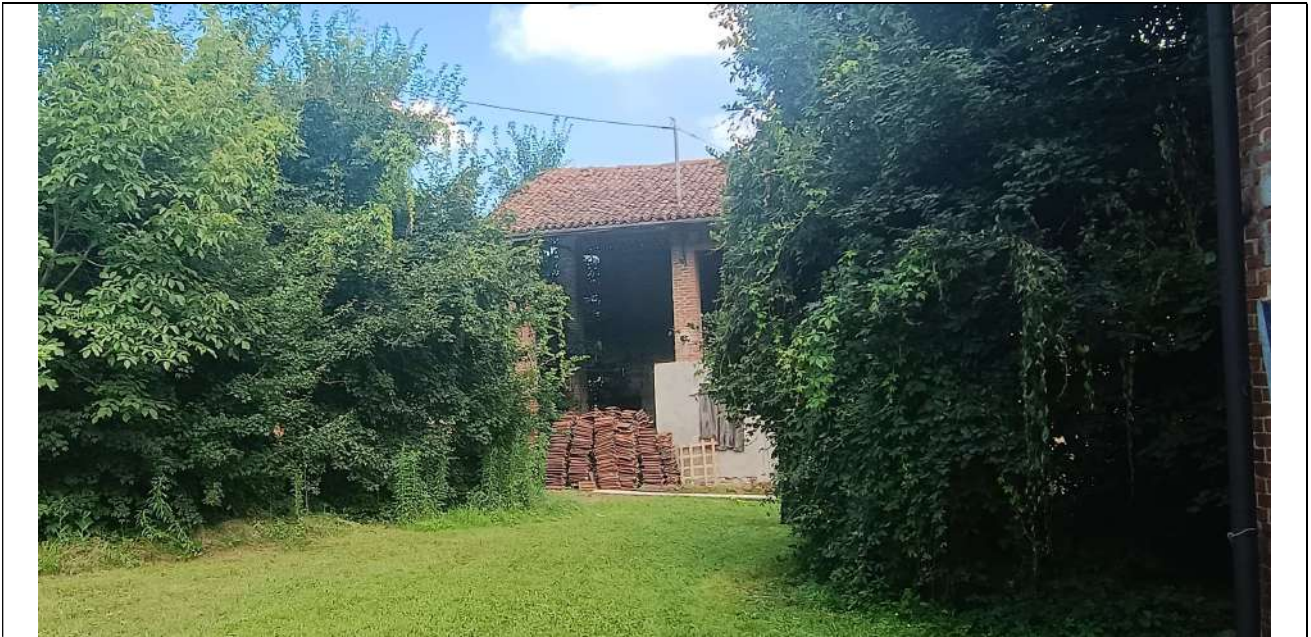
Foto 8. Vista verso la costruzione in esecuzione, dalla area interna dopo il cancello.  
Non vi sono delimitazioni a definire le singole proprietà

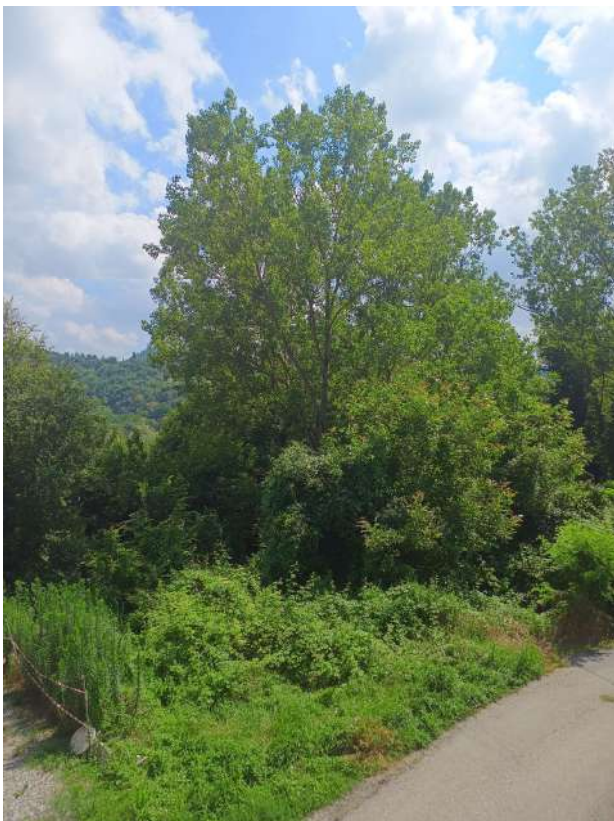
Foto 9. Vista dal balcone della costruzione verso il terreno in esecuzione part 143 (con in primo piano la via stradale che attraversa la proprietà)

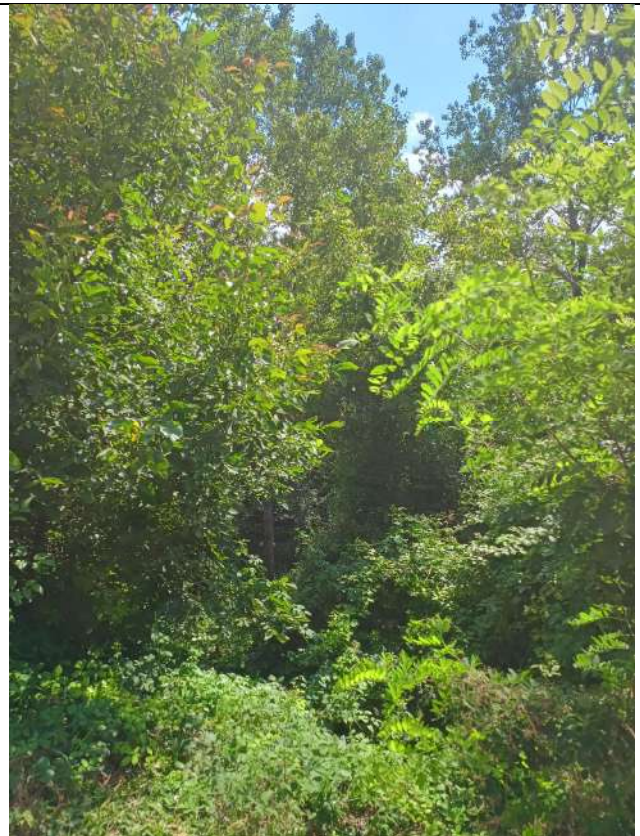
Foto 10. Particolare della vegetazione ed arbusti che si sono sviluppati in maniera spontanea sul terreno part 143

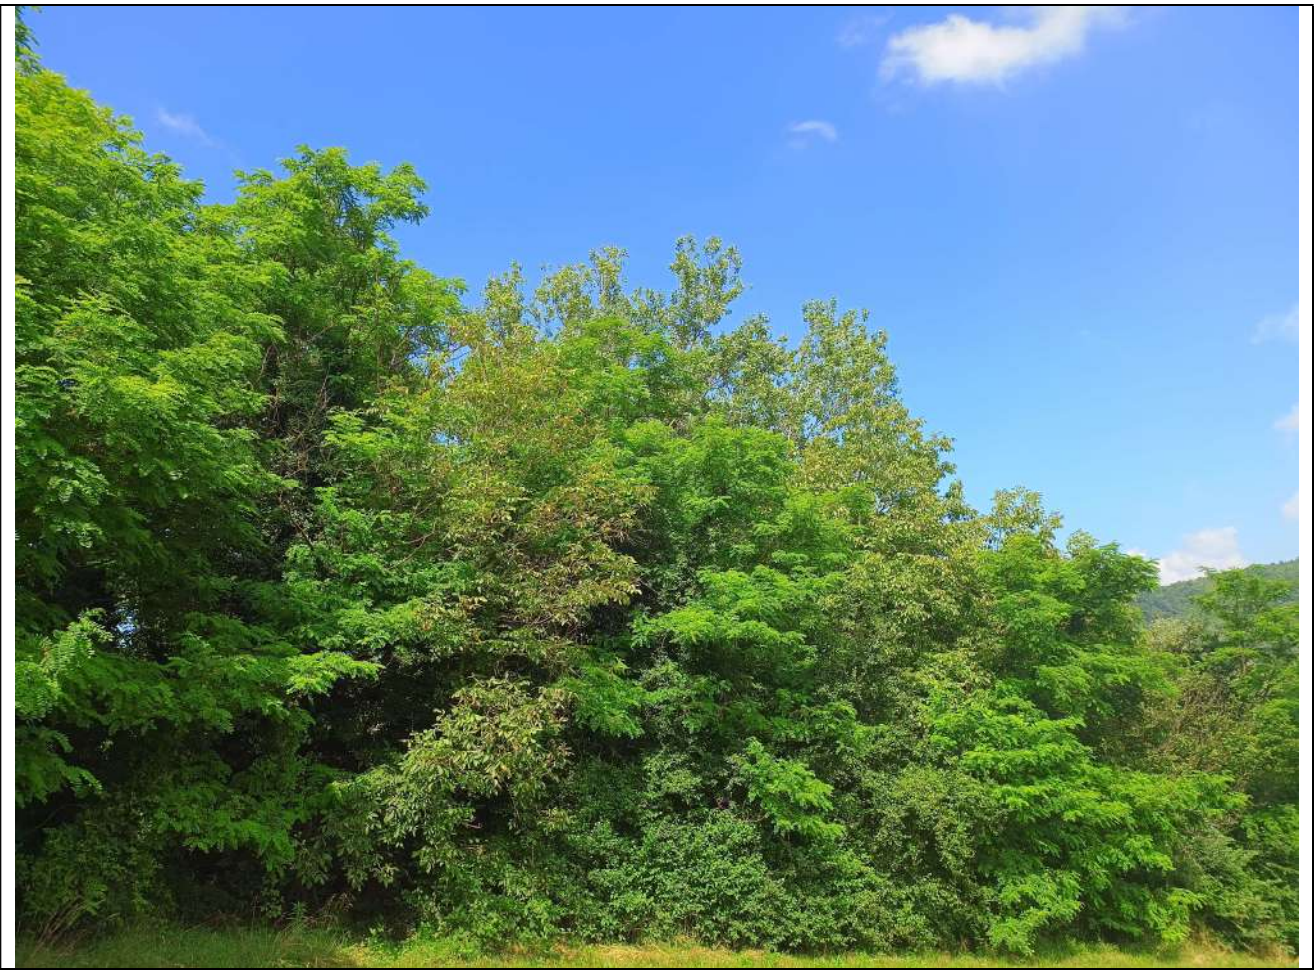
Foto 11. Vista del terreno mappale 143 da sud

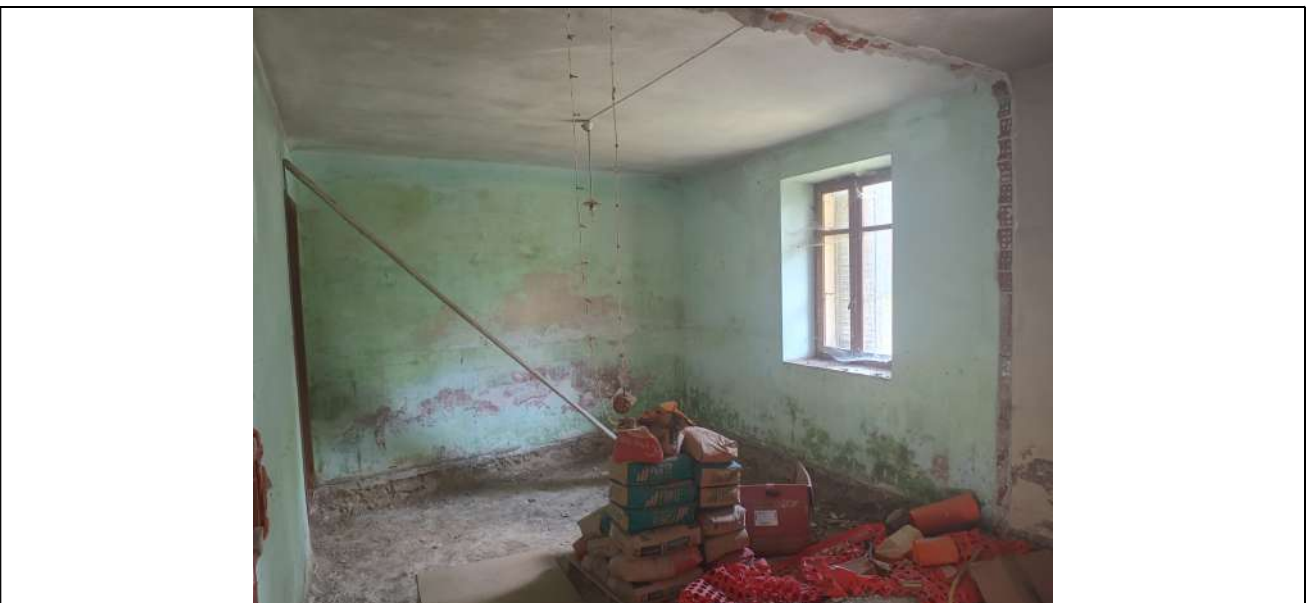
Foto 12. Vista del piano terreno fg 22 part 236 sub 2 verso est

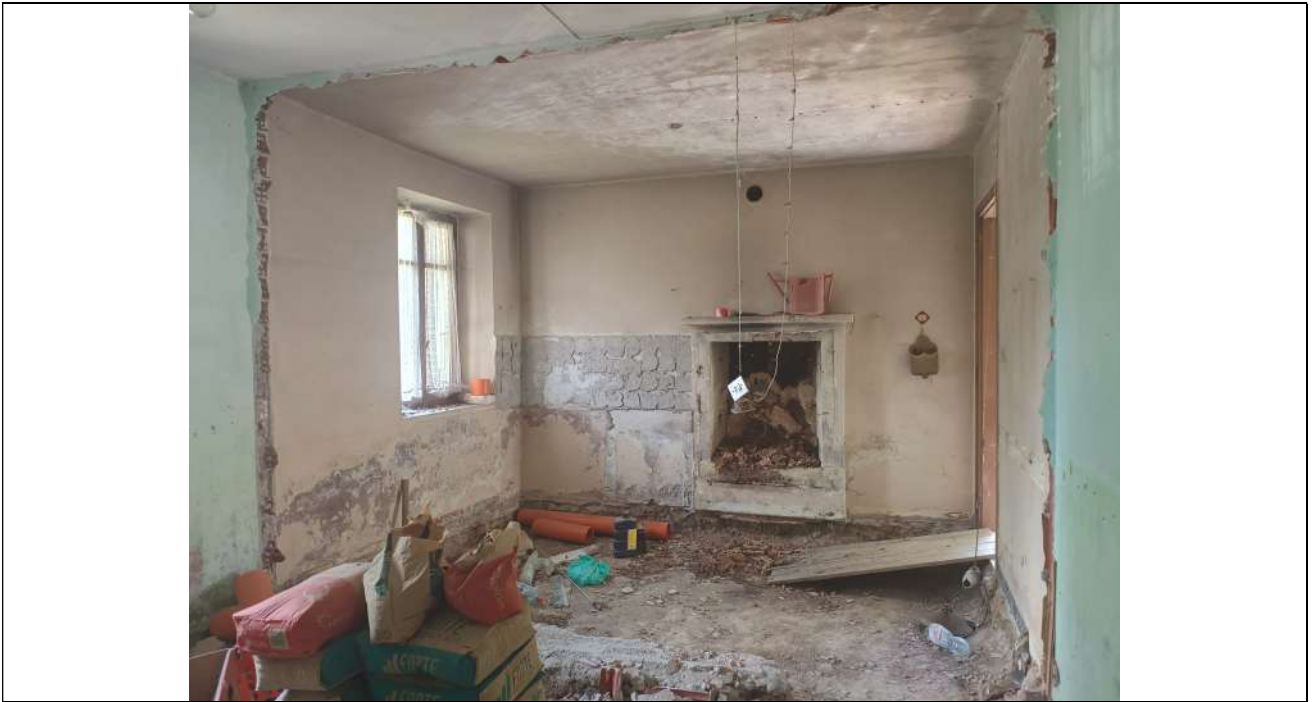
Foto 13. Vista del piano terreno fg 22 part 236 sub 2 verso ovest

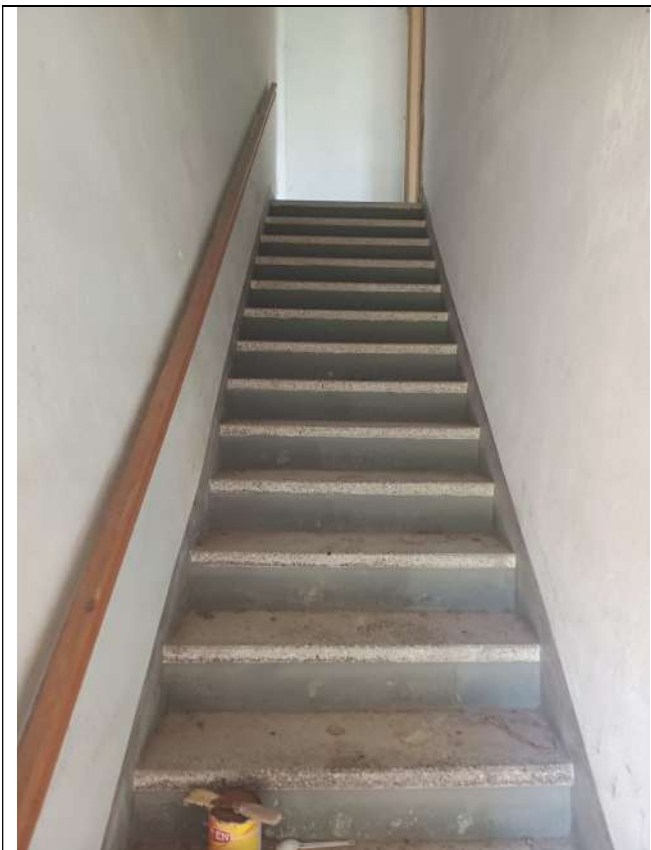
Foto 14. Vista verso collegamento verticale interno part 236 sub 2

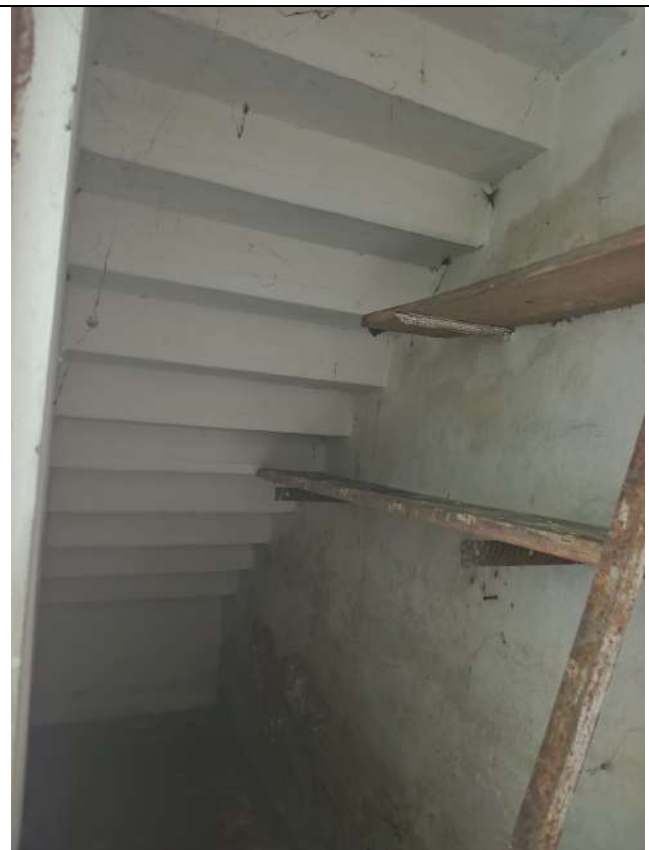
Foto 15. Vista verso sottoscala (in catasto indicato ripostiglio)

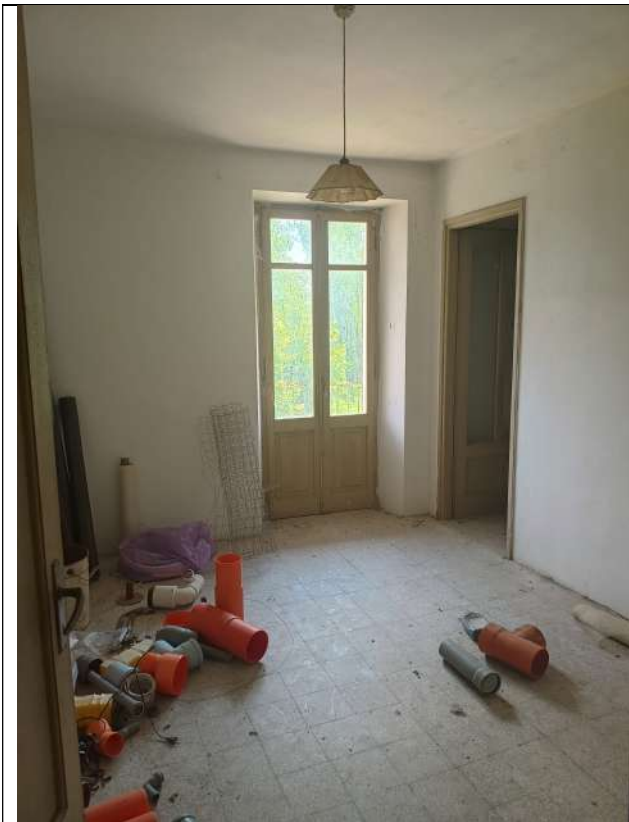
Foto 16 \_Vista verso la camera che si affaccia su pianerottolo della scala (camera passante)

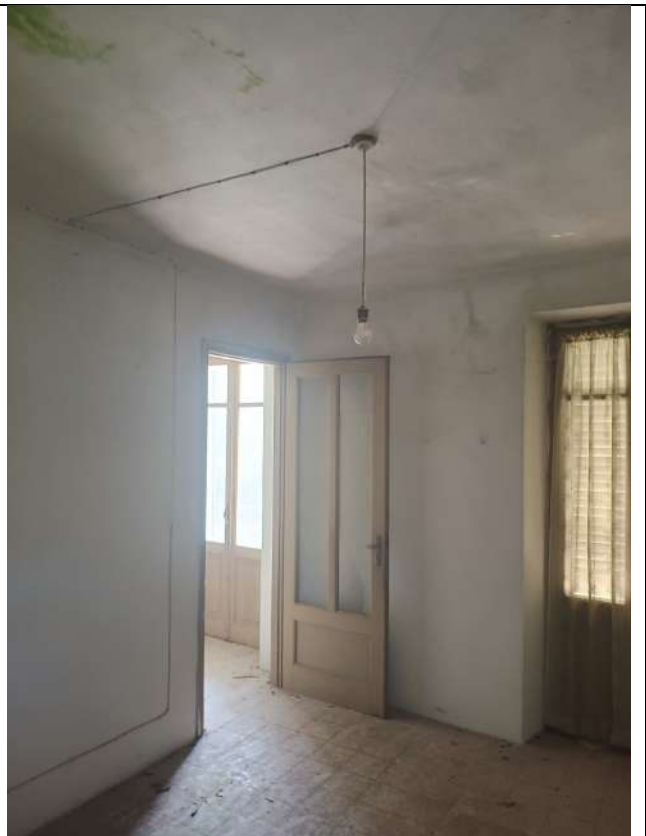
Foto 17 \_Vista verso la seconda camera al piano primo , con accesso possibile solo dalla prima

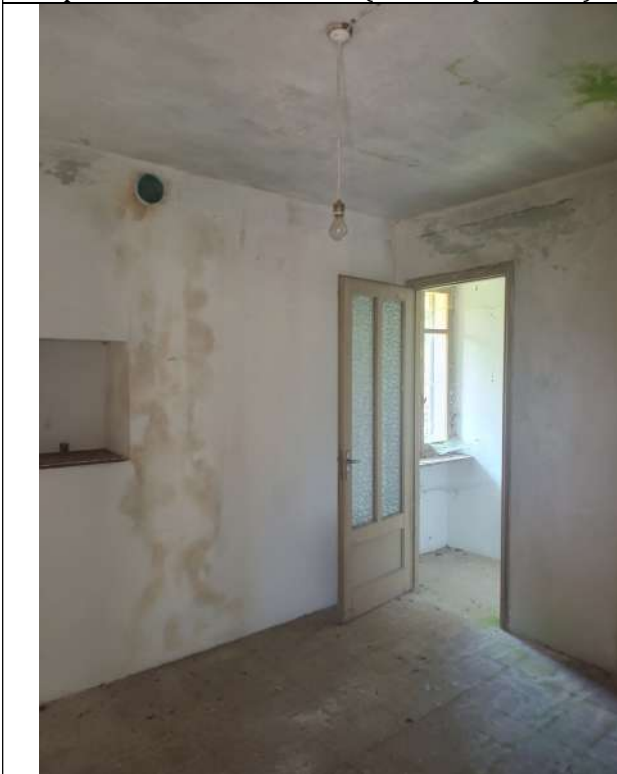
Foto 18 \_vista verso accesso locale catastalmente definito wc, dalla seconda camera (in realtà locale wc è un ripostiglio senza attacchi e scarichi)

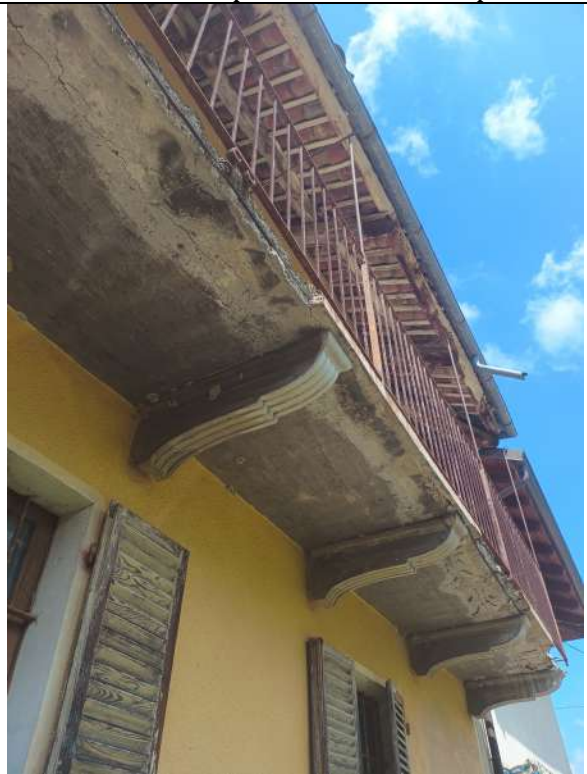
Foto 19\_Vista verso balcone piano primo (su prospetto sud)

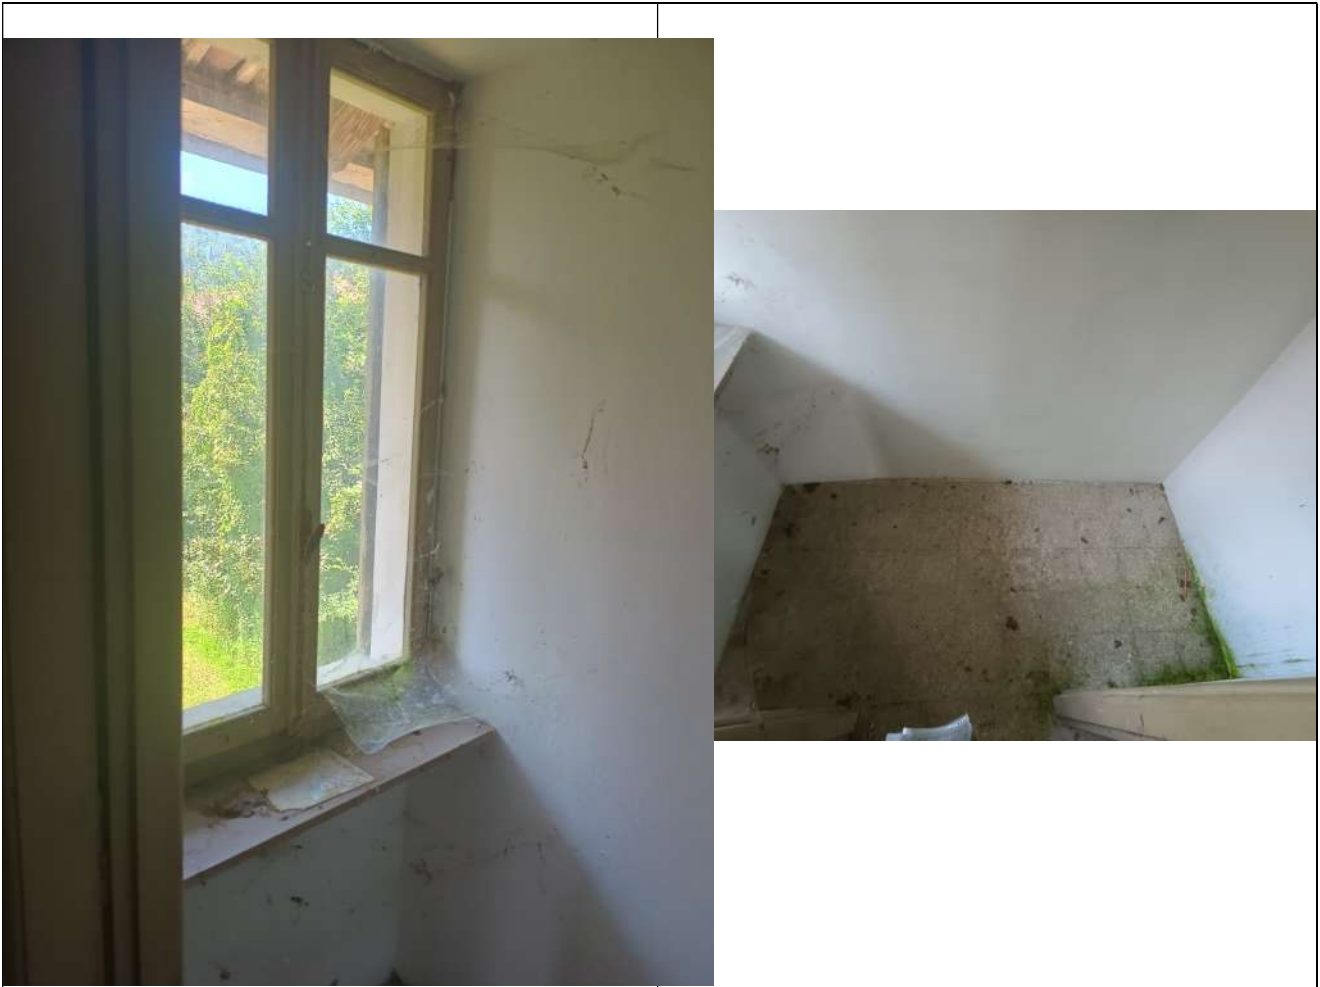
Foto 20 \_Vista verso locale catastalmente definito wc, in realtà ripostiglio senza attacchi e scarichi con evidenti

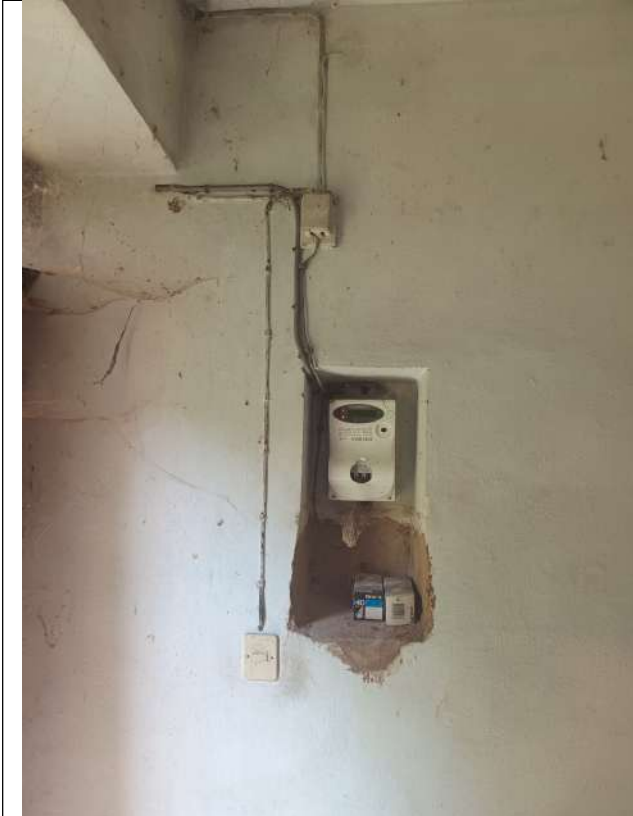
Foto 21 \_Tipologia di impianto elettrico e quadro

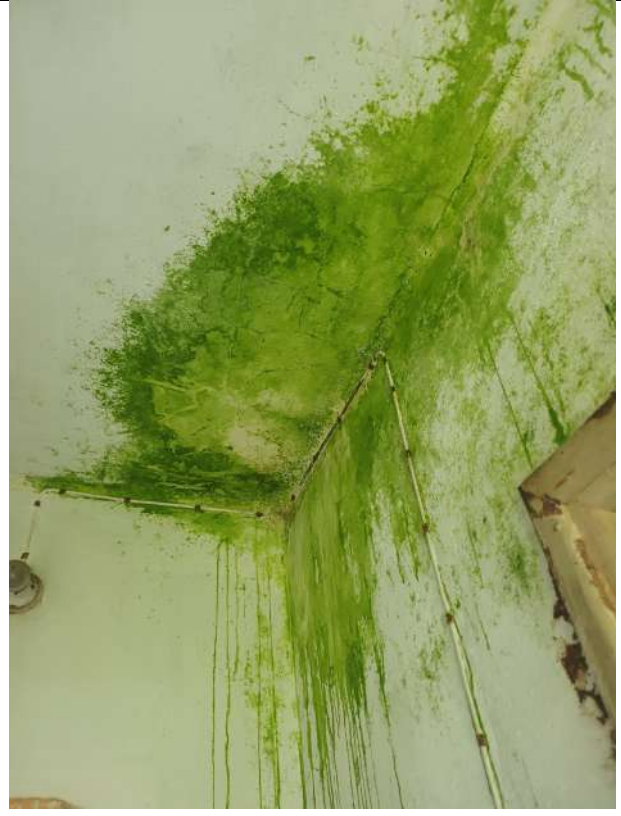
Foto 22\_Presenza di infiltrazioni su solaio piano primo verso sottotetto

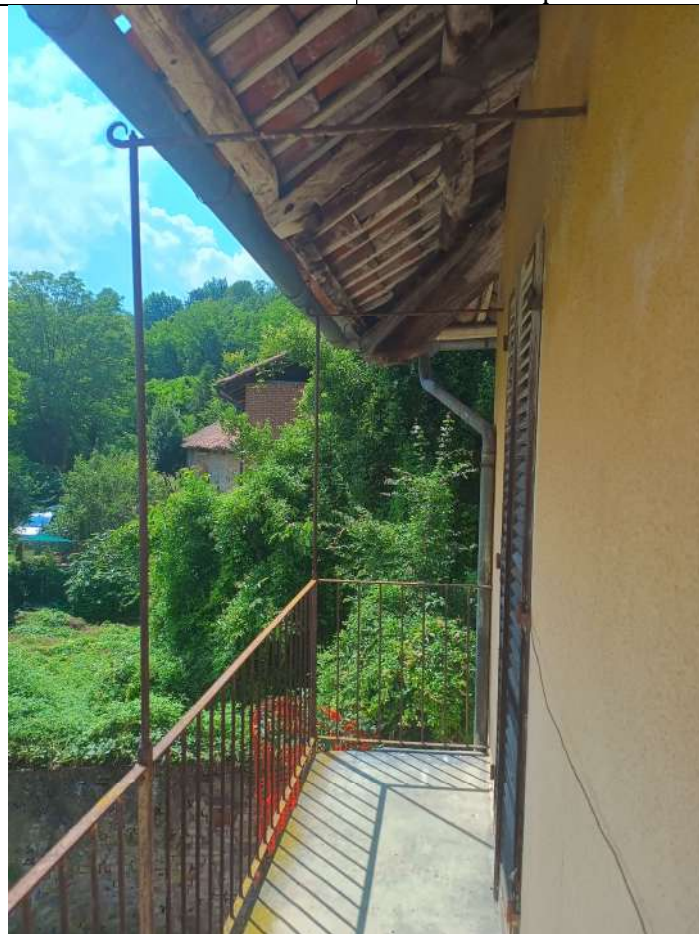
Foto 23. Vista del Balcone verso BCNC su 1 (non delimitato verso altre proprietà)

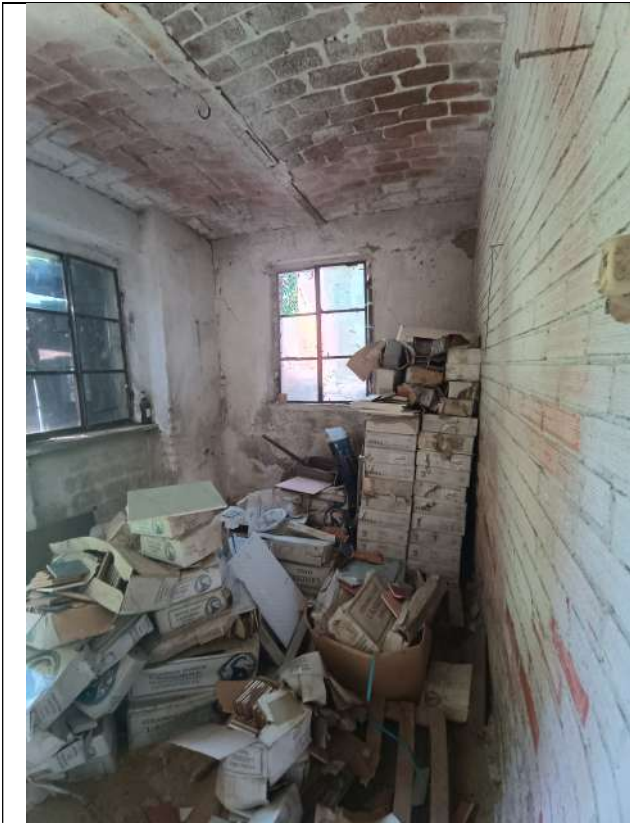
Foto 24. Vista verso sgombero PT (parte unità sub 3 lato ovest)

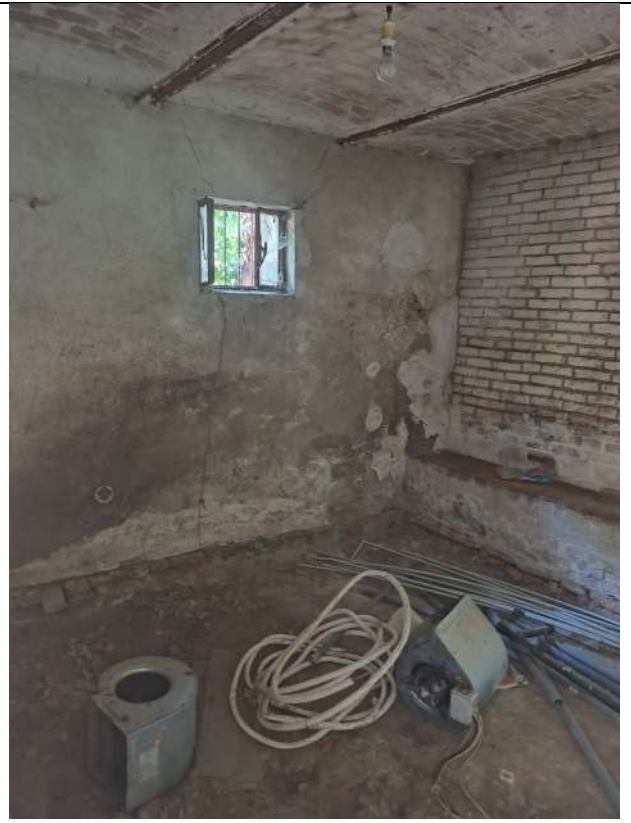
Foto 25. Vista verso sgombero PT (parte unità sub 3 lato est)

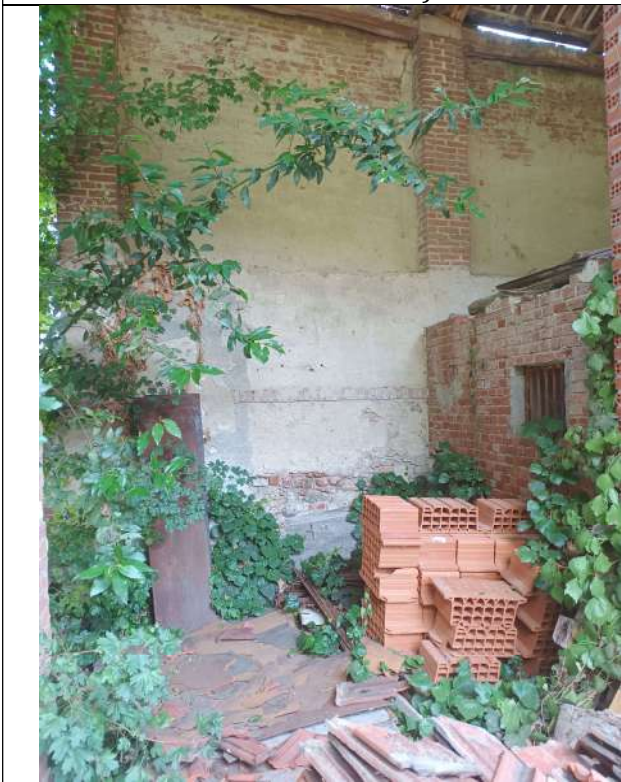
Foto 26. Vista Tettoia a nudo tetto piano terra (parte unità sub 3 lato nord)

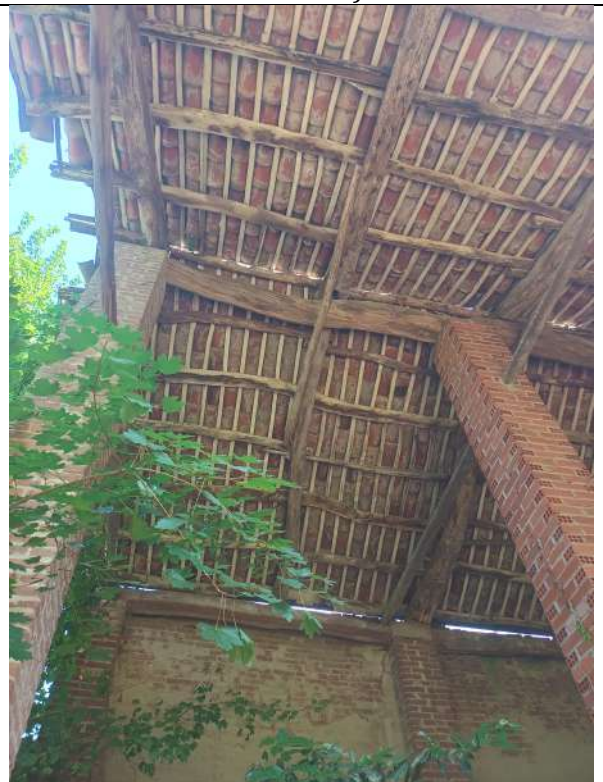
Foto 27. Vista della copertura a vista su sub 3

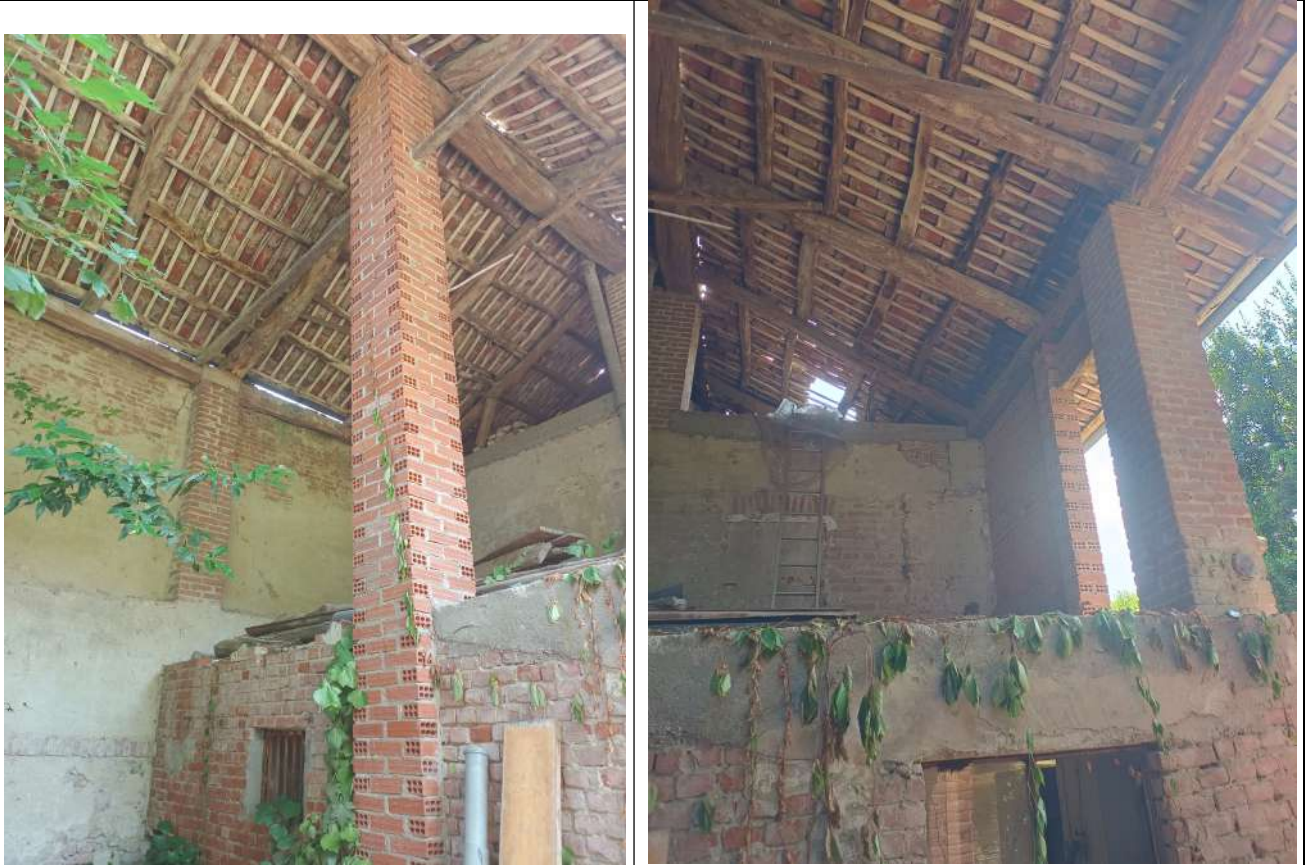
Foto 28 Vista tettoia sub 3 livello primo (non accessibile) – sullo sfondo il solaio sopra il piano primo dell'unità sub 2. Al piano primo verso Ovest la muratura perimetrale non indicata in planimetria catastale

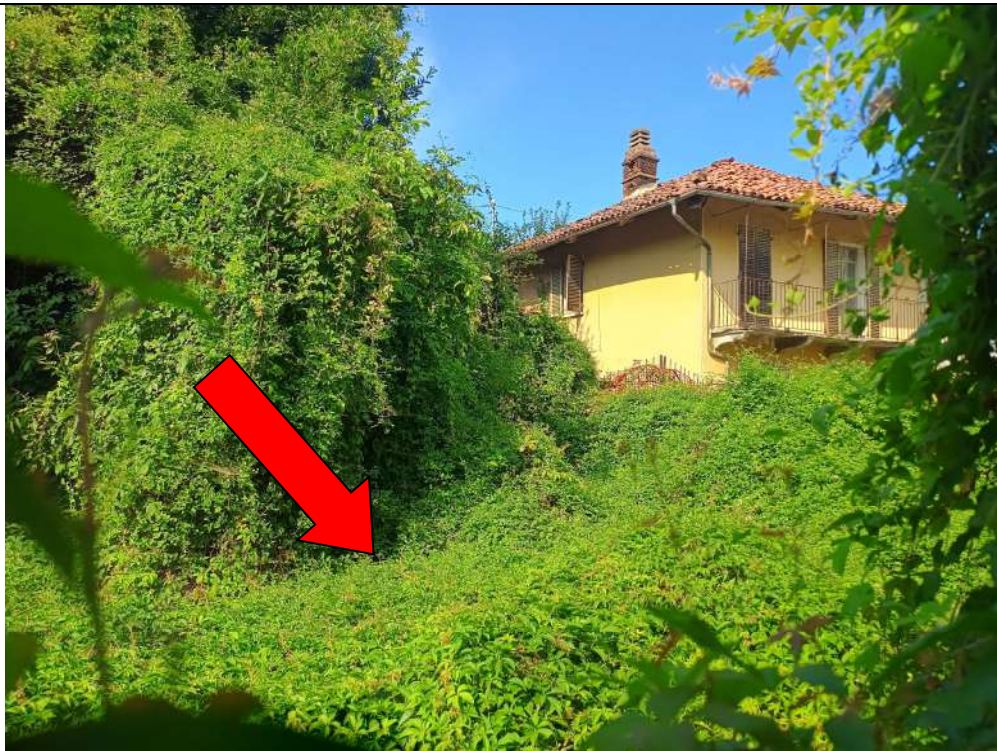
Foto 29\_Vista di porzione del BCNC sub 1 verso ovest, delimitata da muro di recinzione verso la via stradale, ma senza divisioni interne verso altre proprietà
