## **TRIBUNALE di CHIETI**

**Procedura Esecutiva Immobiliare n° 74 / 2022**

### **CONSULENZA TECNICA INTEGRATIVA PER LA VERIFICA DI PROBLEMI DI INFILTRAZIONE SULL' IMMOBILE OGGETTO DI ESECUZIONE**

**RELAZIONE TECNICA INTEGRATIVA**  
**PER LA VERIFICA DI PROBLEMI DI INFILTRAZIONE**  
**SULL'IMMOBILE OGGETTO DI ESECUZIONE**

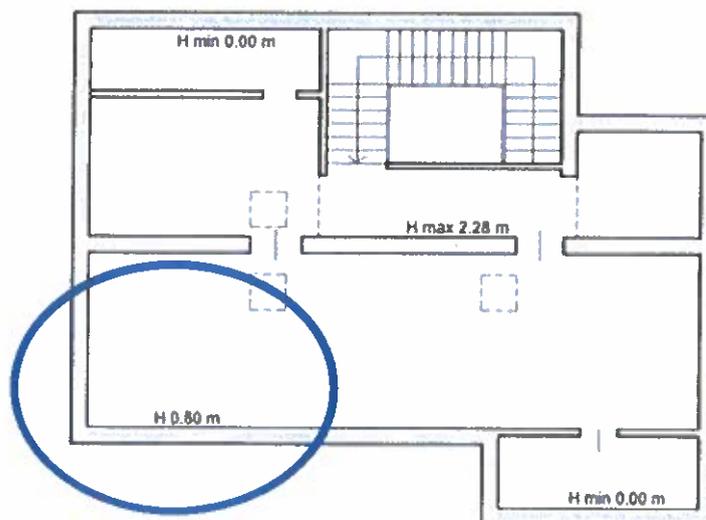
STATO DI FATTO  
PIANO SECONDO (SOTTOTETTO)

Al contrario, in occasione del recente accesso dello scorso febbraio ho effettivamente riscontrato come nell'angolo del sottotetto – precisamente in corrispondenza dello spigolo Sud-Est – si evidenzi una macchia di umido estesa circa 5 mq che interessa i pannelli di coibentazione a soffitto e, nella proiezione, gli ambienti sottostanti.

Il punto di maggior infiltrazione è quello evidenziato in planimetria da me predisposta

Pur tuttavia è indubbio che debba intervenirsi con urgenza, quantomeno per tamponare con un'operazione "di emergenza" e cercare di ripristinare, quantomeno, la tenuta del manto di copertura in questo preciso tratto. All'esito si valuterà se ci sono ulteriori punti che potrebbero creare nuovi punti di criticità.

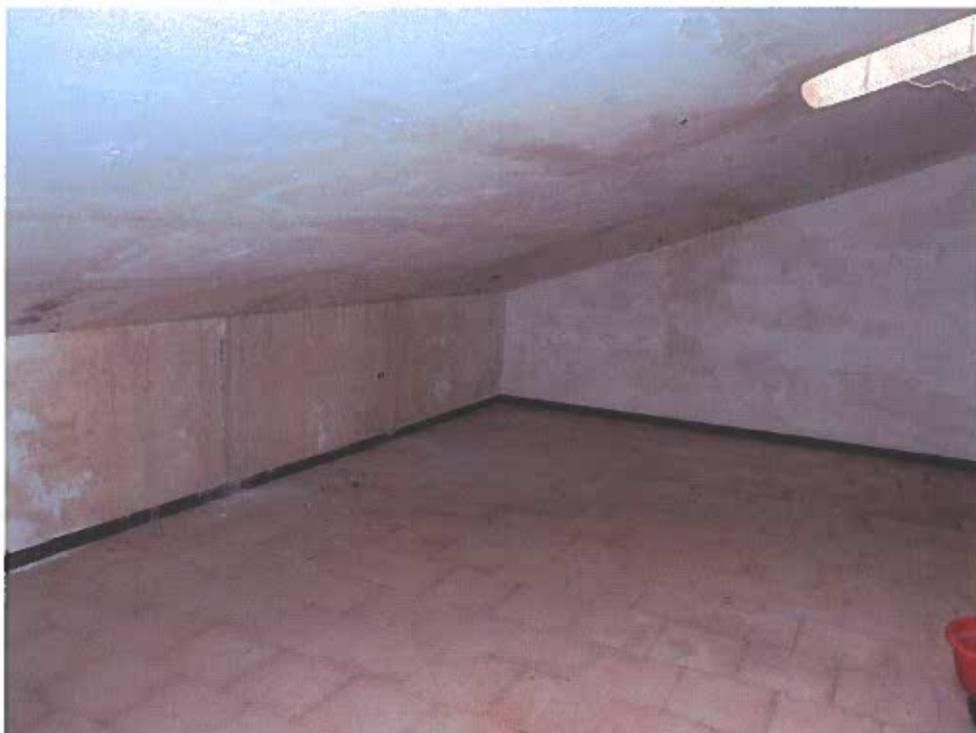
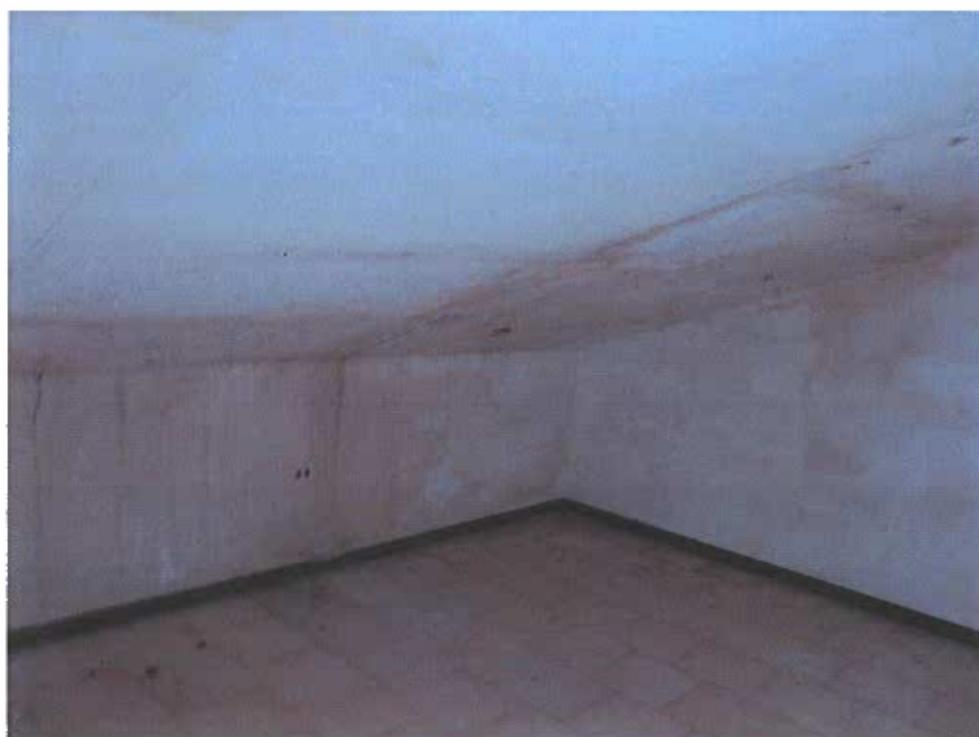
Le istantanee scattate nel corso dell'accesso del 28 febbraio u.s. sono quelle di seguito riprodotte

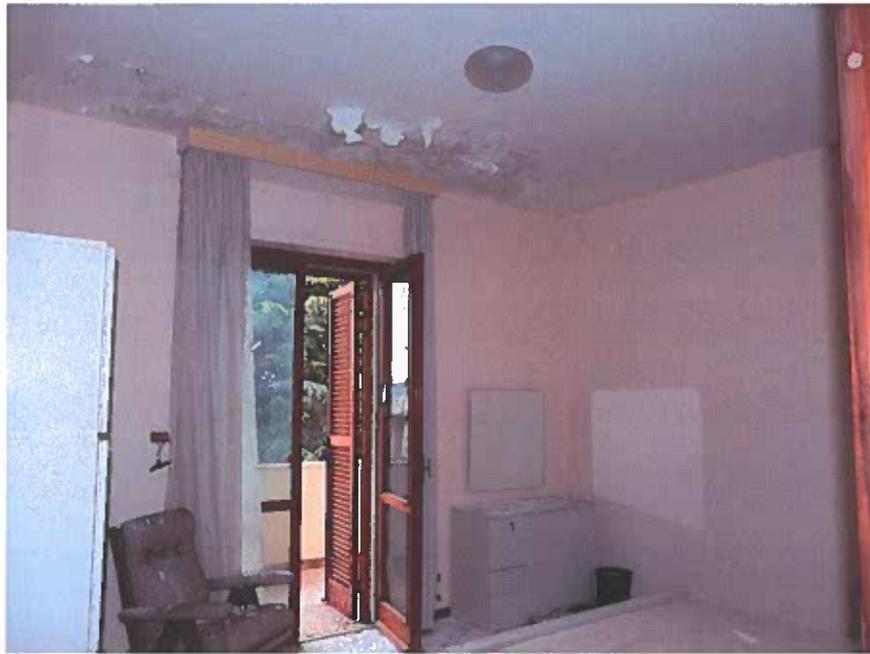
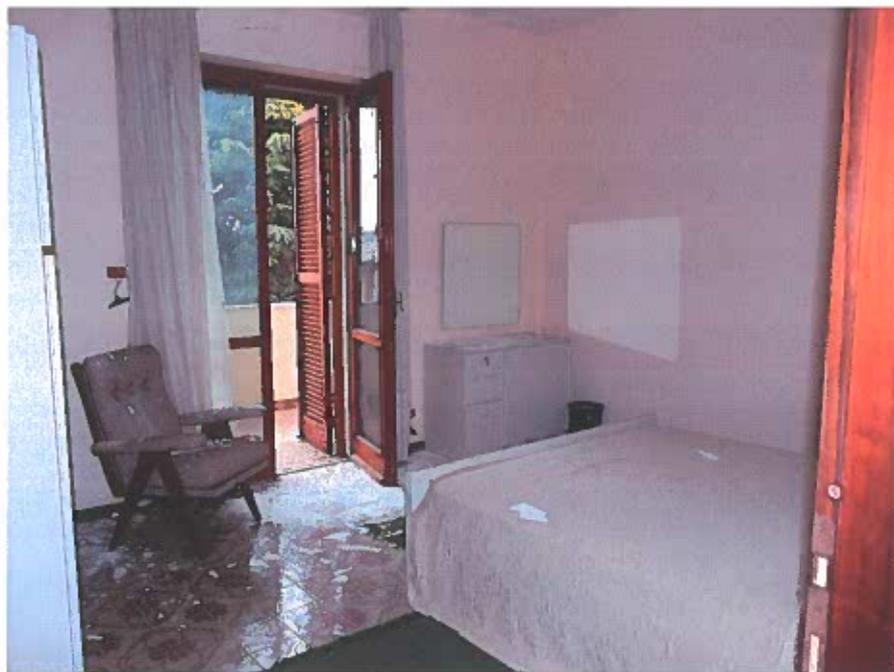
Purtroppo l'acqua infiltratasi – dato anche l'inutilizzo del fabbricato protratto per mesi da parte dei proprietari – ha avuto modo di propagarsi nel solaio sottostante, come evincibile dalle evidenti macchie e distacco di parti di pellicola di pittura sia in alcune stanze al 1° piano ma anche in piano terra.

Particolare della stanza da letto al 1° piano maggiormente danneggiata

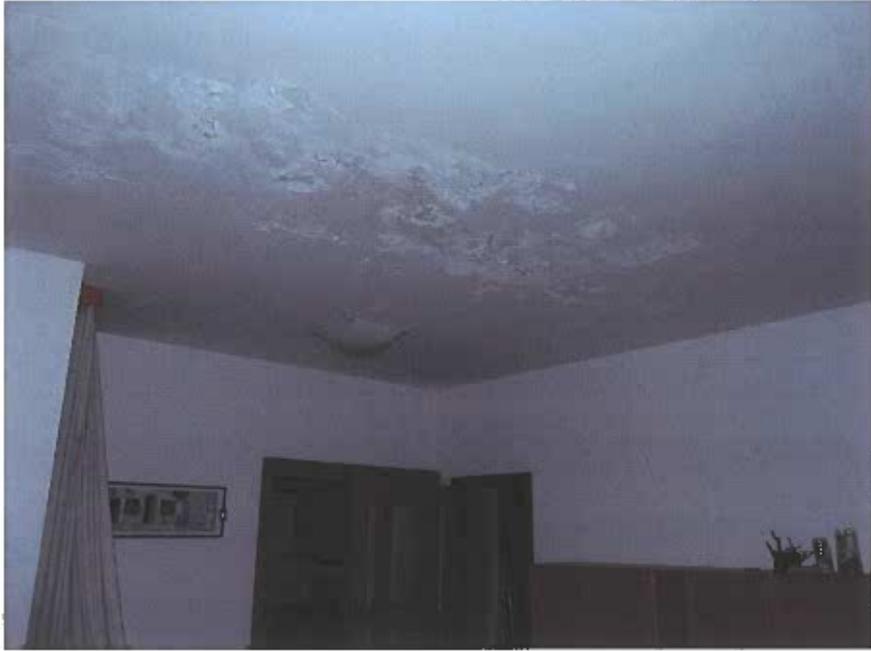
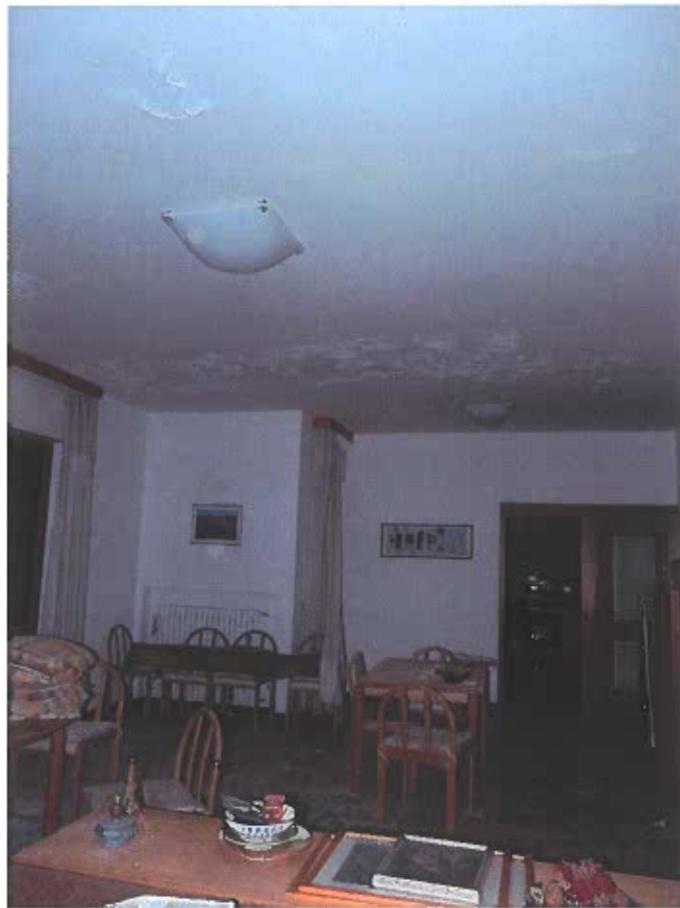
Particolare del salone al piano terra danneggiato

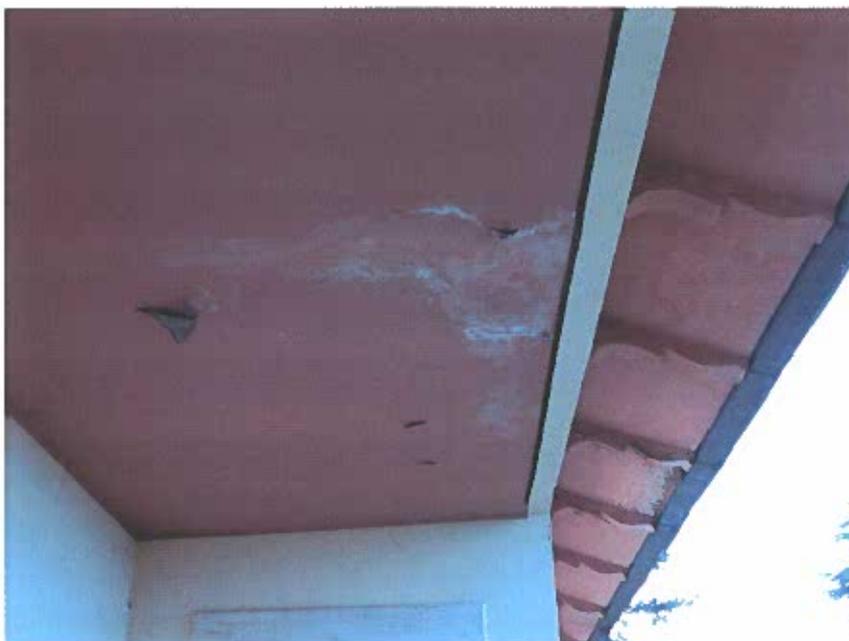
Anche un'analisi dall'esterno del fabbricato mette in evidenza unicamente piccole macchie o screpolature nella direzione del punto che sembrerebbe maggiormente "incriminato"

Sta di fatto che, con elevata probabilità, i fenomeni sono riconducibili – per quella che è la mia esperienza per analoghi casi – ad un danneggiamento di una porzione abbastanza circoscritta, al momento, del manto di copertura realizzato in tegole.

L'evento potrebbe essere ricollegato al forte vento dello scorso 2/3 novembre 2023 che ha causato notevolissimi danni nell'intera Provincia pescarese.

Tengo tuttavia a sottolineare che un'accurata e più attenta analisi di verifica può attuarsi unicamente con l'ausilio di cestello aereo o con un drone.
