TRIBUNALE CIVILE DI FERMO

– R.G. n. 188/2017 – Dott. Milena Palmisano –

DOCUMENTAZIONE FOTOGRAFICA Allegato n. 01

***Complesso immobiliare foglio n. 9, particella n. 316, sub. n. 3
& 15 – C.da Tre Camini piani T & S1 –***

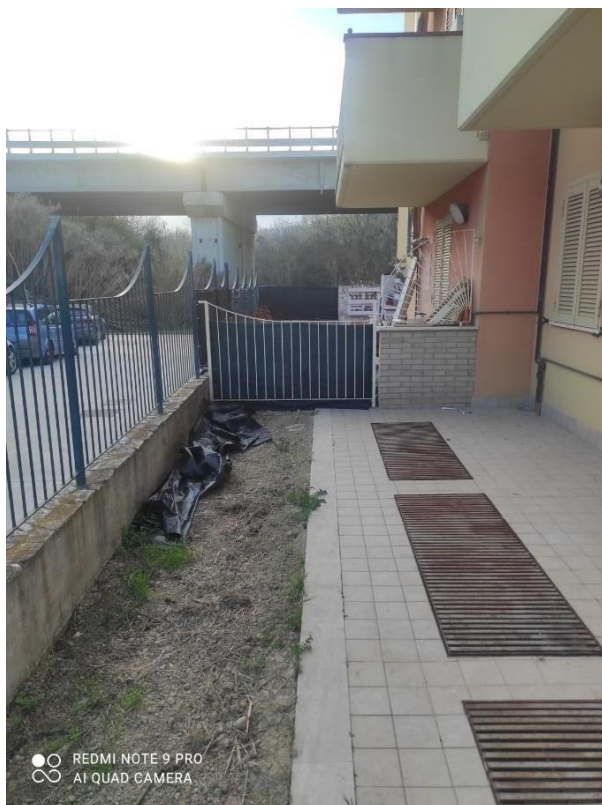
Foto n° 9 – spazio esclusivo sub. 3 lato Sud, si nota la presenza dell'Autostrada A14 sul lato Ovest – Foto 24.03.2023

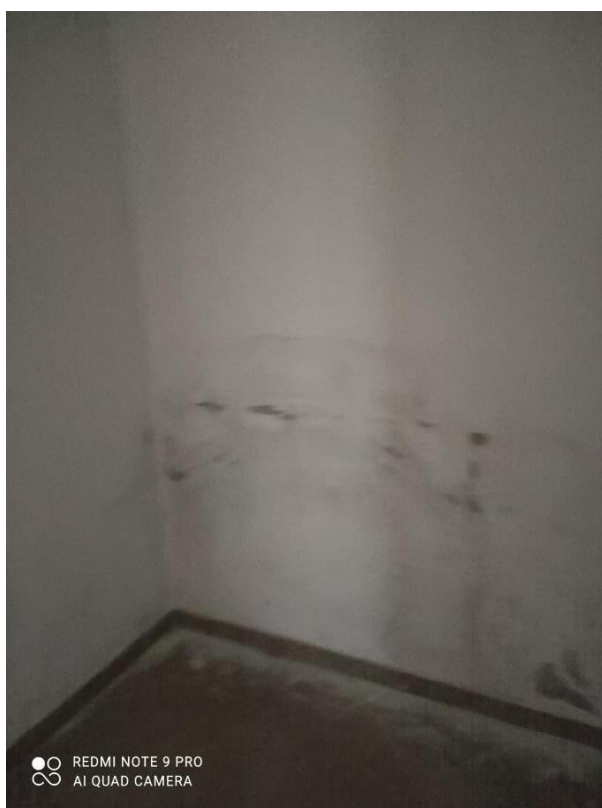
Foto n° 16 – danneggiamento da umidità cameretta appartamento piano terra sub. n. 3 – spigolo con camera – Foto 24.03.2023

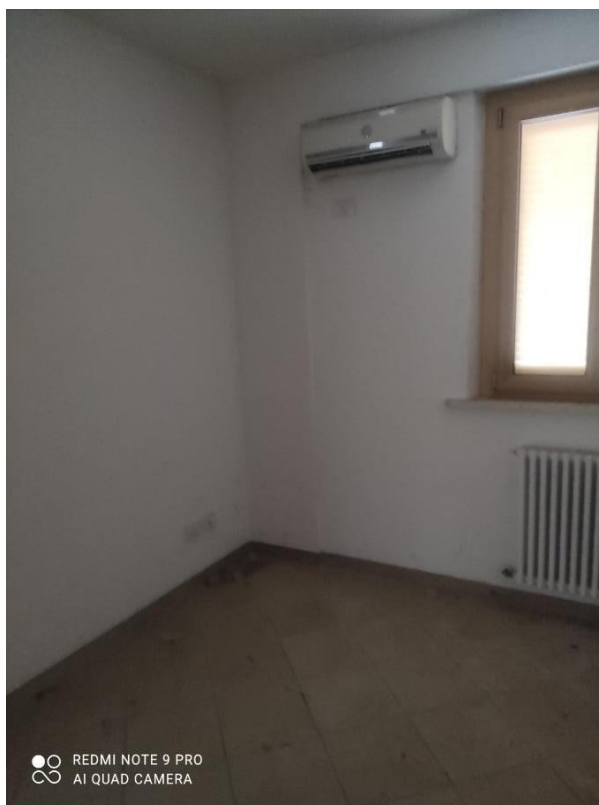
Foto n° 18 – camera appartamento piano terra sub. n. 3 – spigolo con cameretta con presenza di umidità di risalita – Foto 24.03.2023

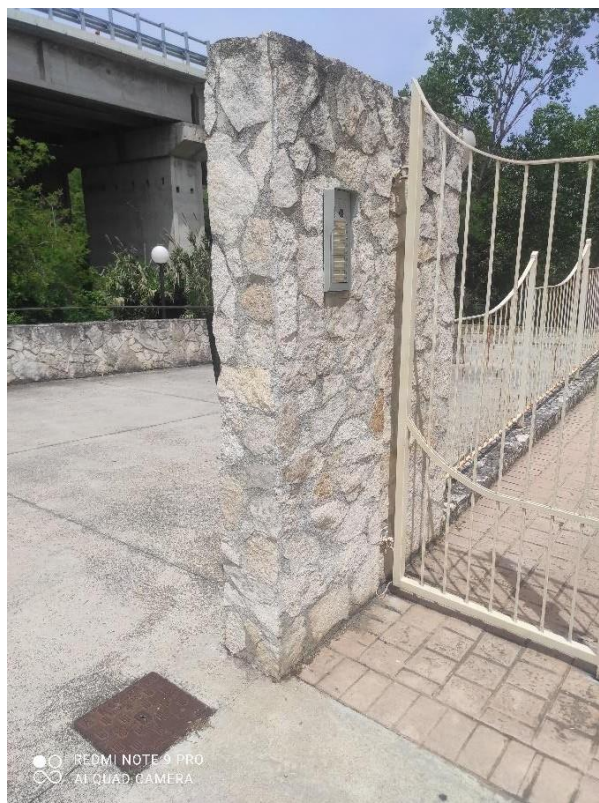
Foto n° 35 – complesso immobiliare foglio n. 9, particella n. 316 rapporto con A14 spigolo Sud-Ovest – Foto 30.05.2024

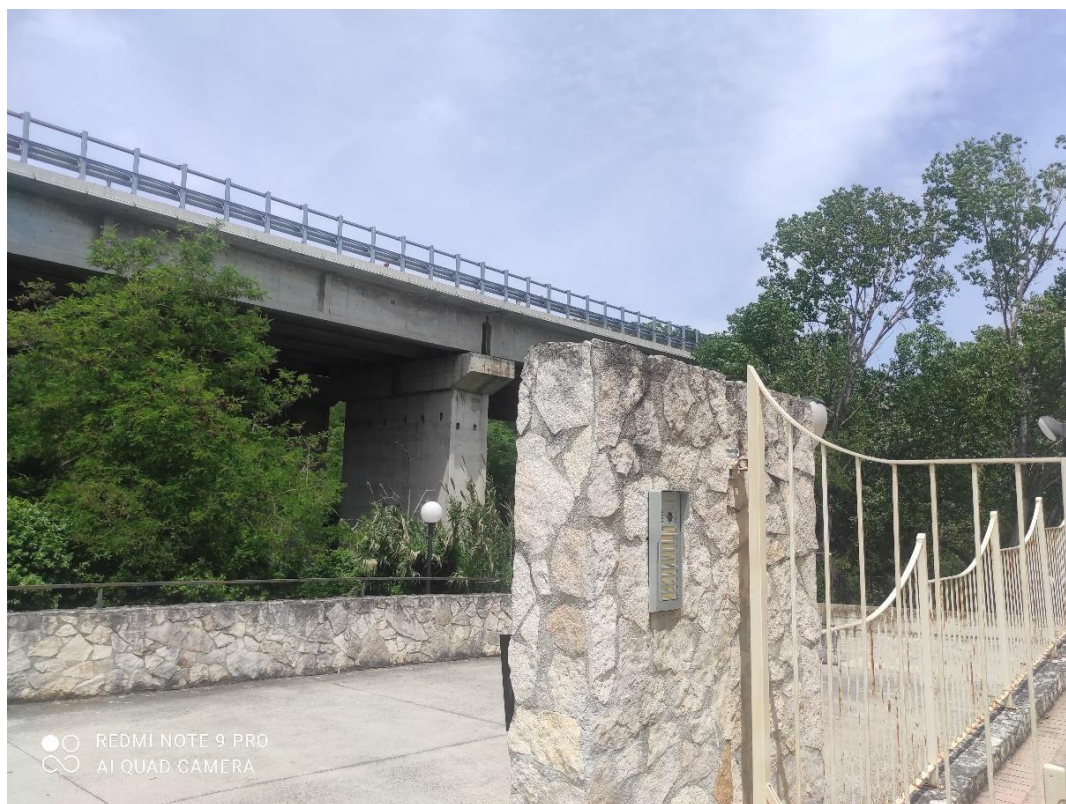
Foto n° 36 – complesso immobiliare foglio n. 9, particella n. 316 rapporto con A14 lato-Ovest – Foto 30.05.2024

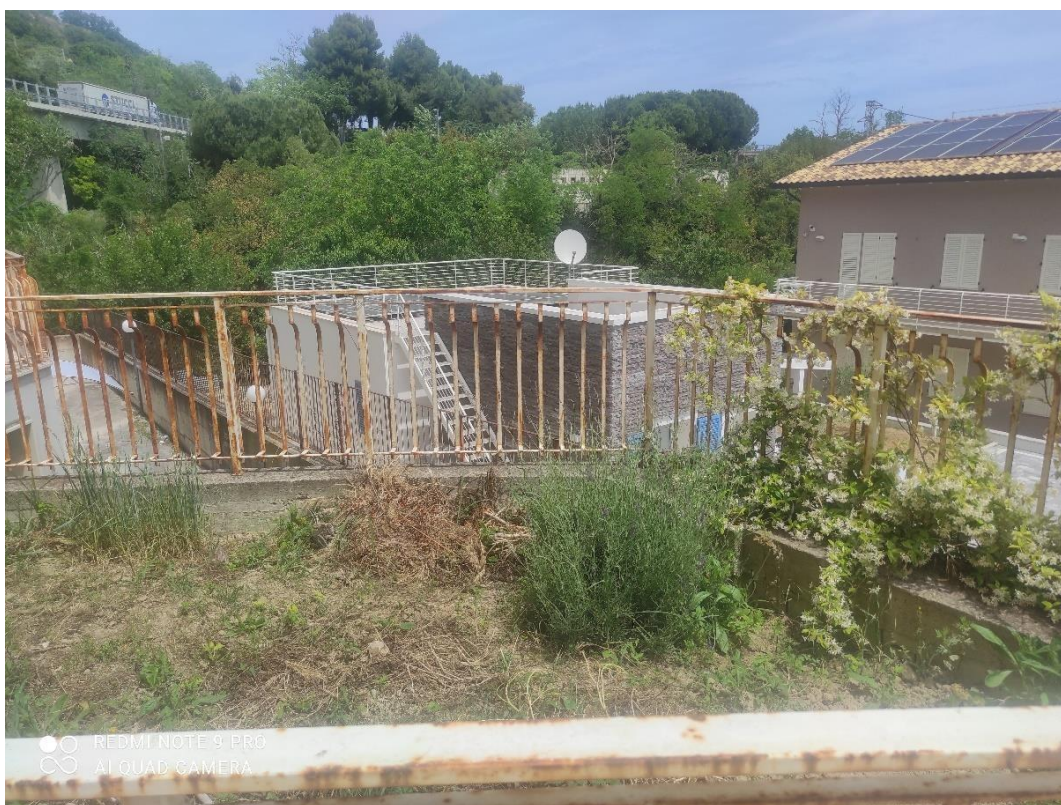
Foto n° 37 complesso immobiliare foglio n. 9, particella n. 316, rapporto con A14 spigolo Nord-Est – Foto 30.05.2024

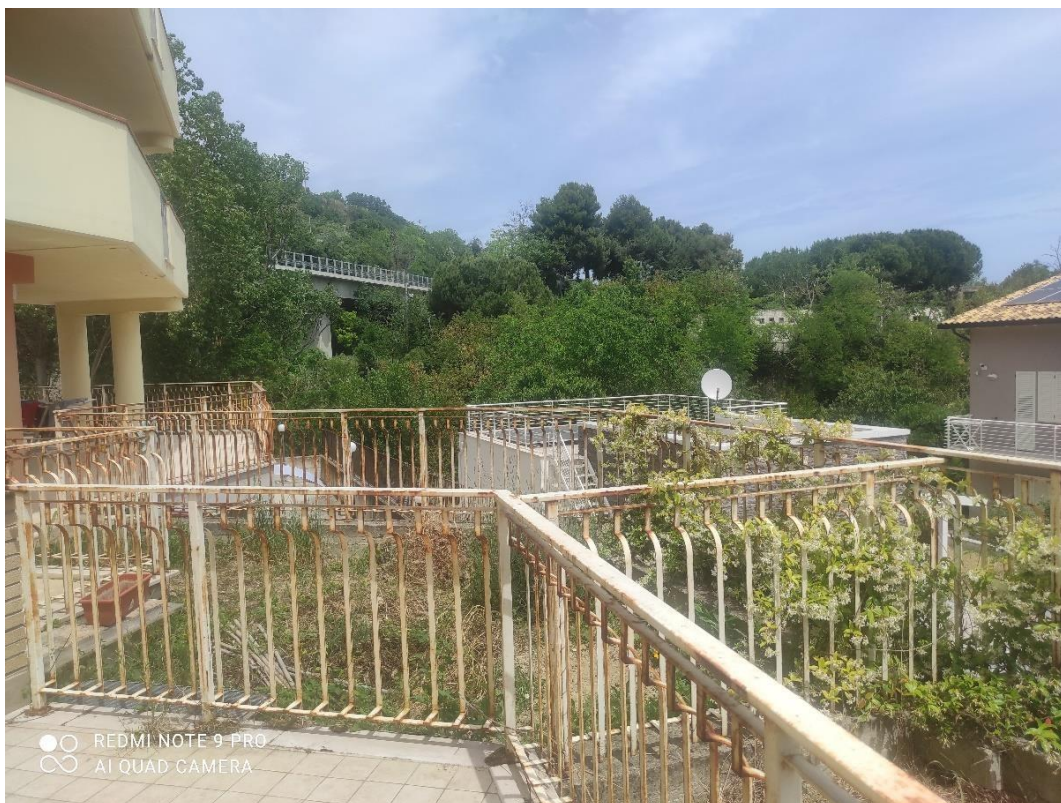
Foto n° 38 complesso immobiliare foglio n. 9, particella n. 316, rapporto con A14 spigolo Nord-Est – porzione deposito piano S1 sub. n. 15 – Foto 30.05.2024

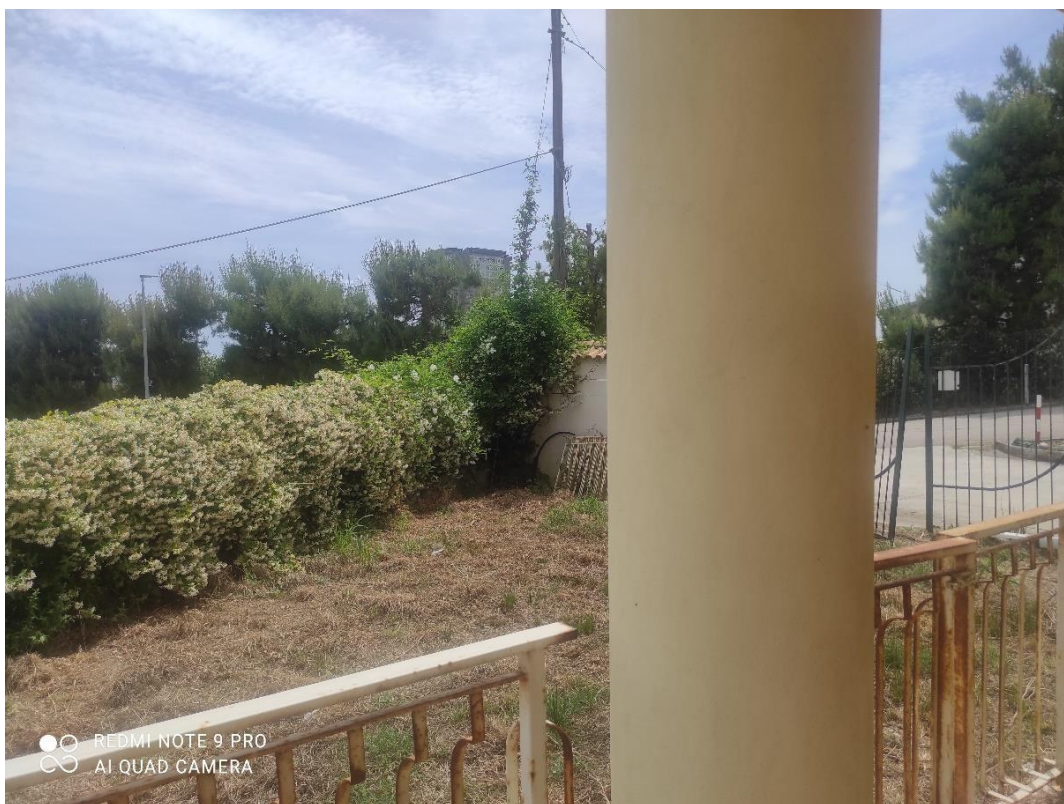
Foto n° 40 – complesso immobiliare foglio n. 9, particella n. 316, rapporto con A14 spigolo Nord-Est – Foto 30.05.2024

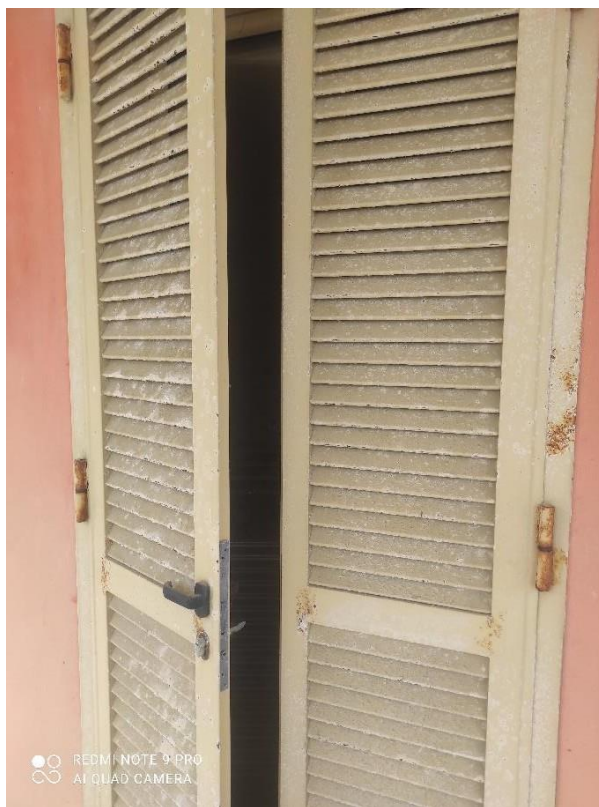
Foto n° 41 – stato di conservazione infissi piano T sub. n. 3 – Foto 30.05.2024

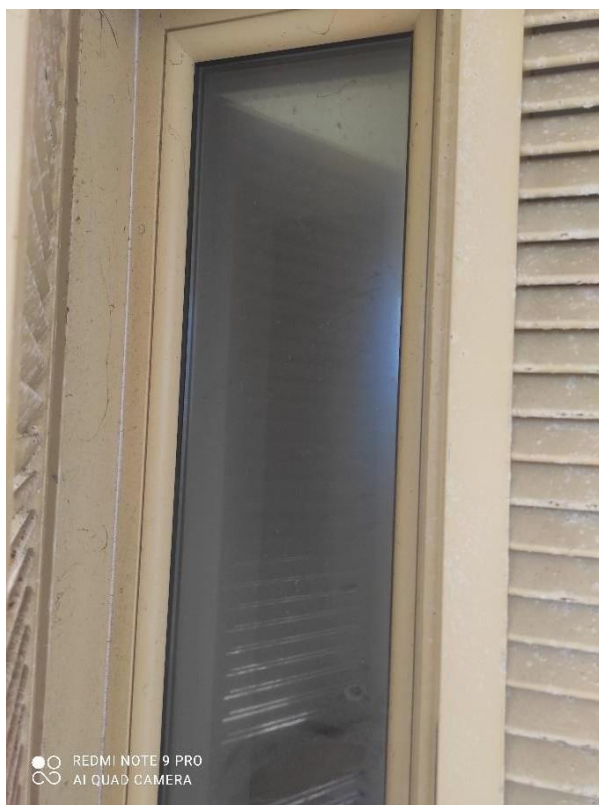
Foto n° 42 – stato di conservazione infissi piano T sub. n. 3 – Foto 30.05.2024

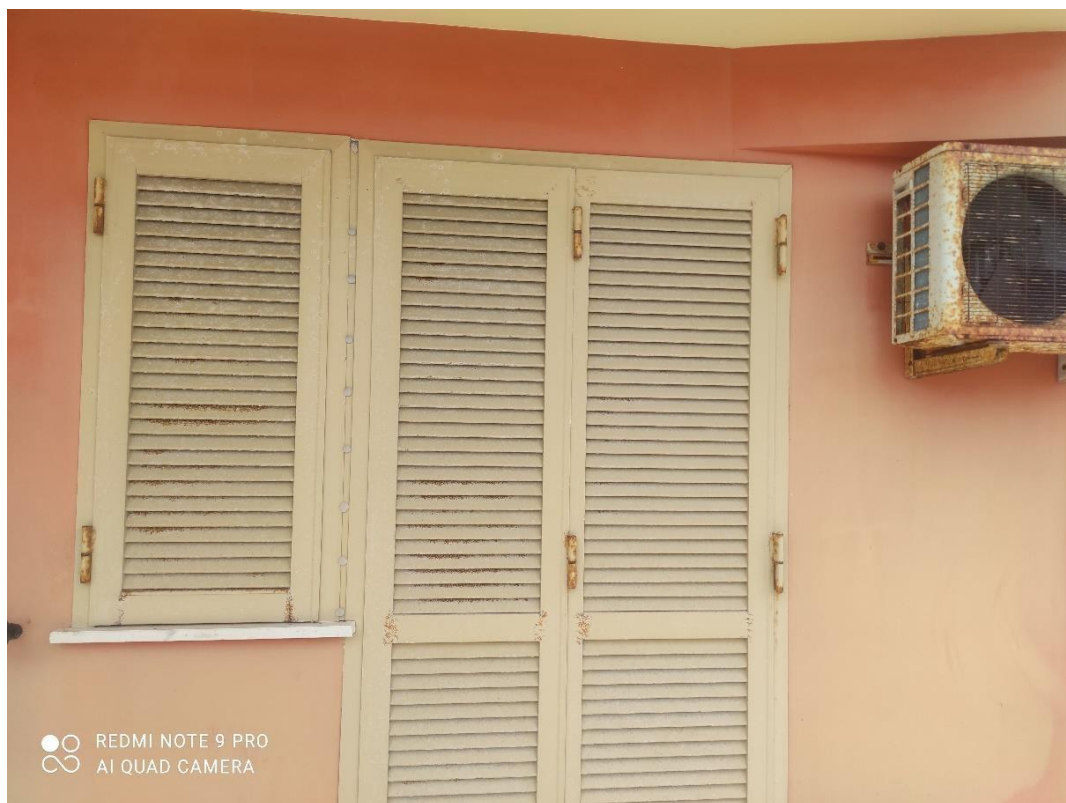
Foto n° 43 – stato di conservazione infissi piano T sub. n. 3 – Foto 30.05.2024

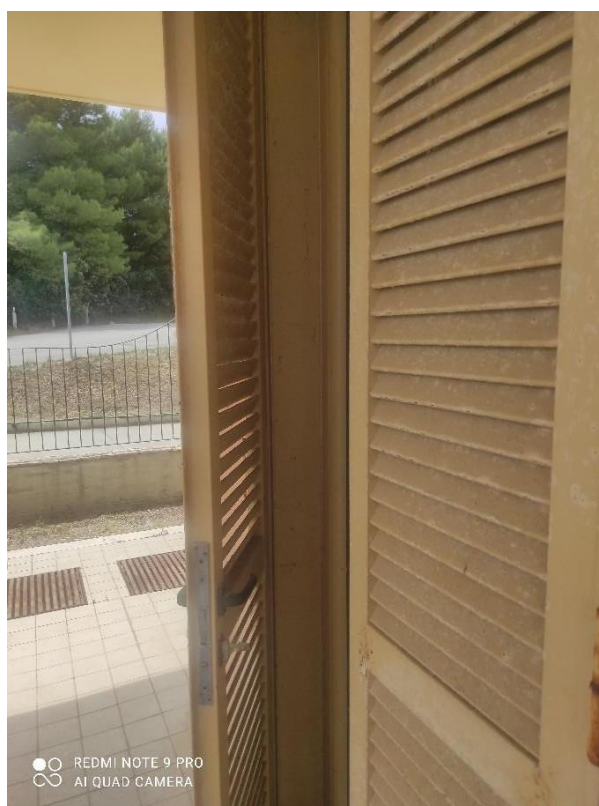
Foto n° 44 – stato di conservazione infissi piano T sub. n. 3 – Foto 30.05.2024
