Foto 1 Prospetto ingresso su Via Messina civ. 50, immobile pignorato identificato al N.C.E.U. di Casteldaccia al Fg. 3 p.lla 3413 586 sub 5 e sub 6 – Piano Secondo e Piano Terzo (Lastrico solare).

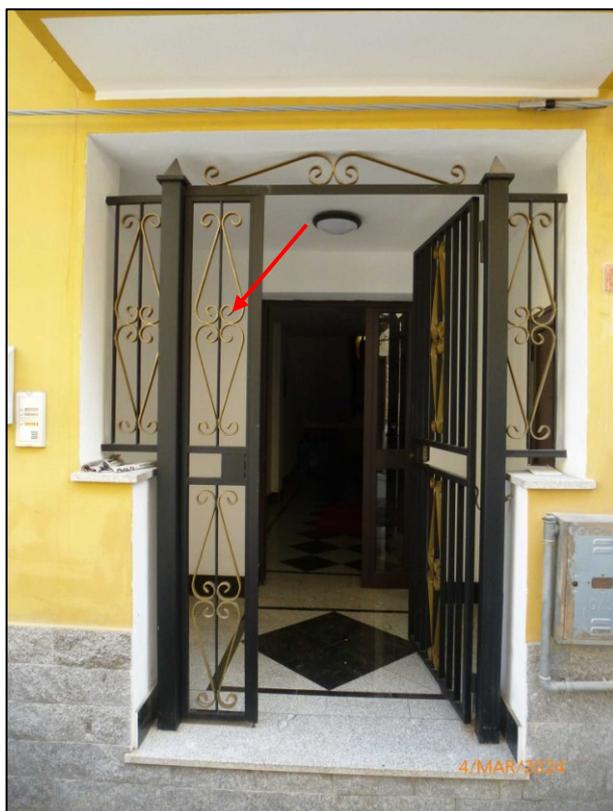
Foto 2 Particolare portone d'ingresso civ. 50 (ex 44)

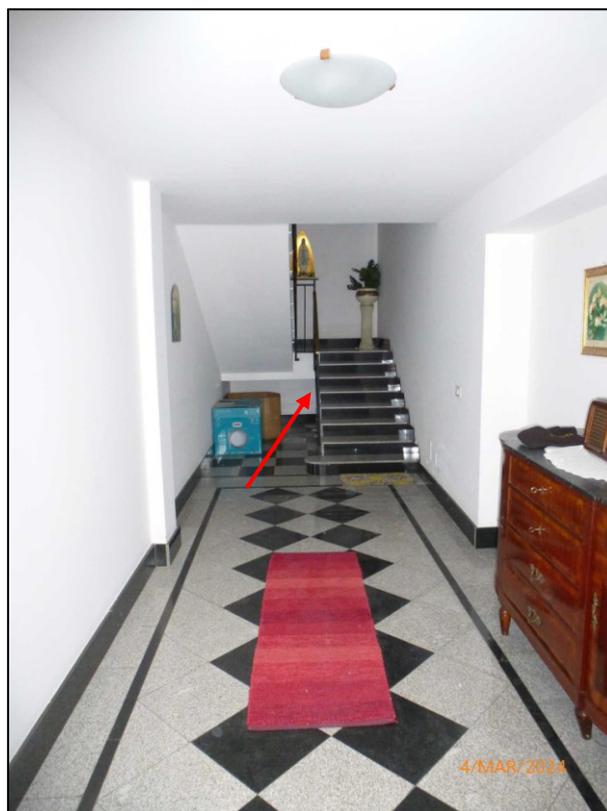
Foto 3 Particolare atrio ingresso e rampa scale accesso ai piani

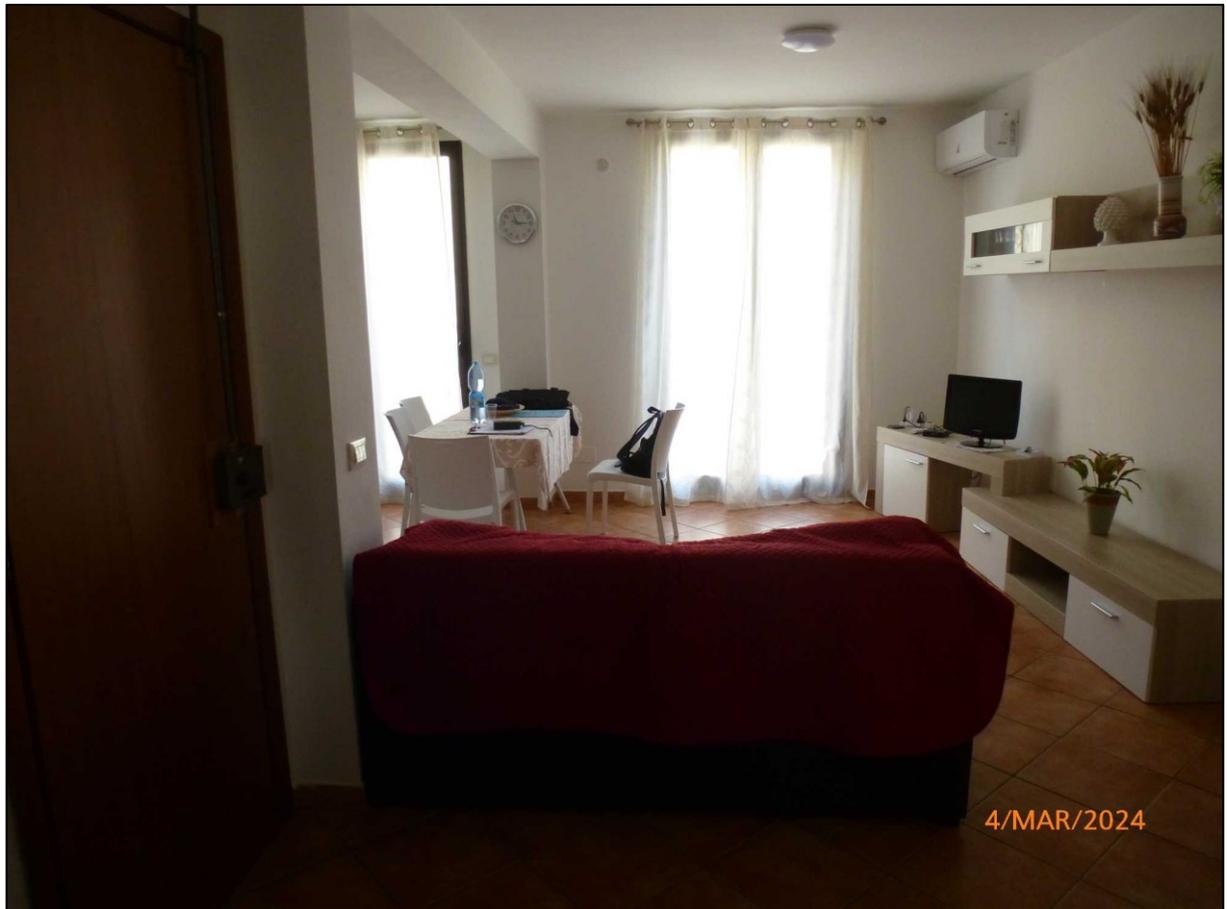
Foto 4 Vano Soggiorno con angolo cottura. Vista da ingresso ad appartamento - Piano Secondo.

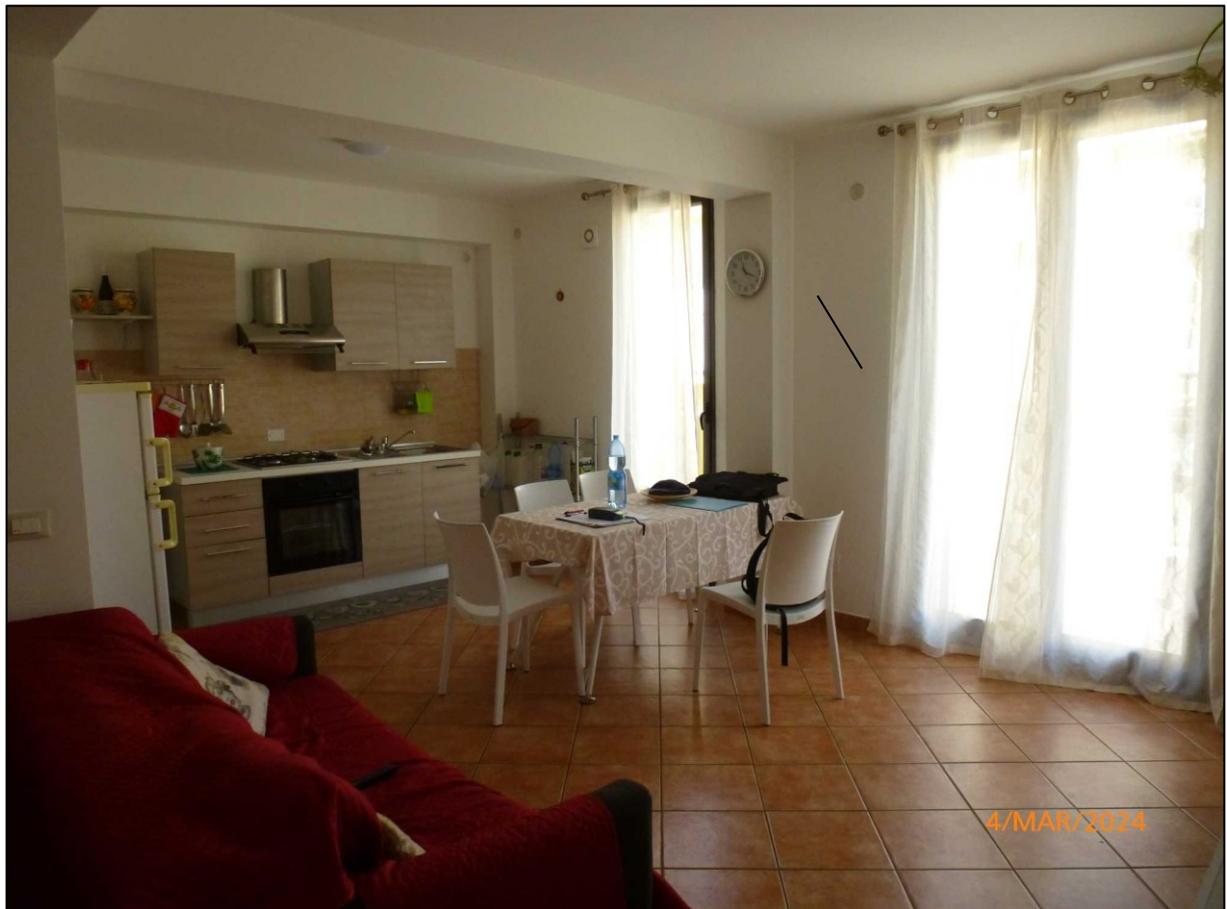
Foto 5 Vano Soggiorno: angolo cottura e infissi che consentono l'accesso alla terrazza.

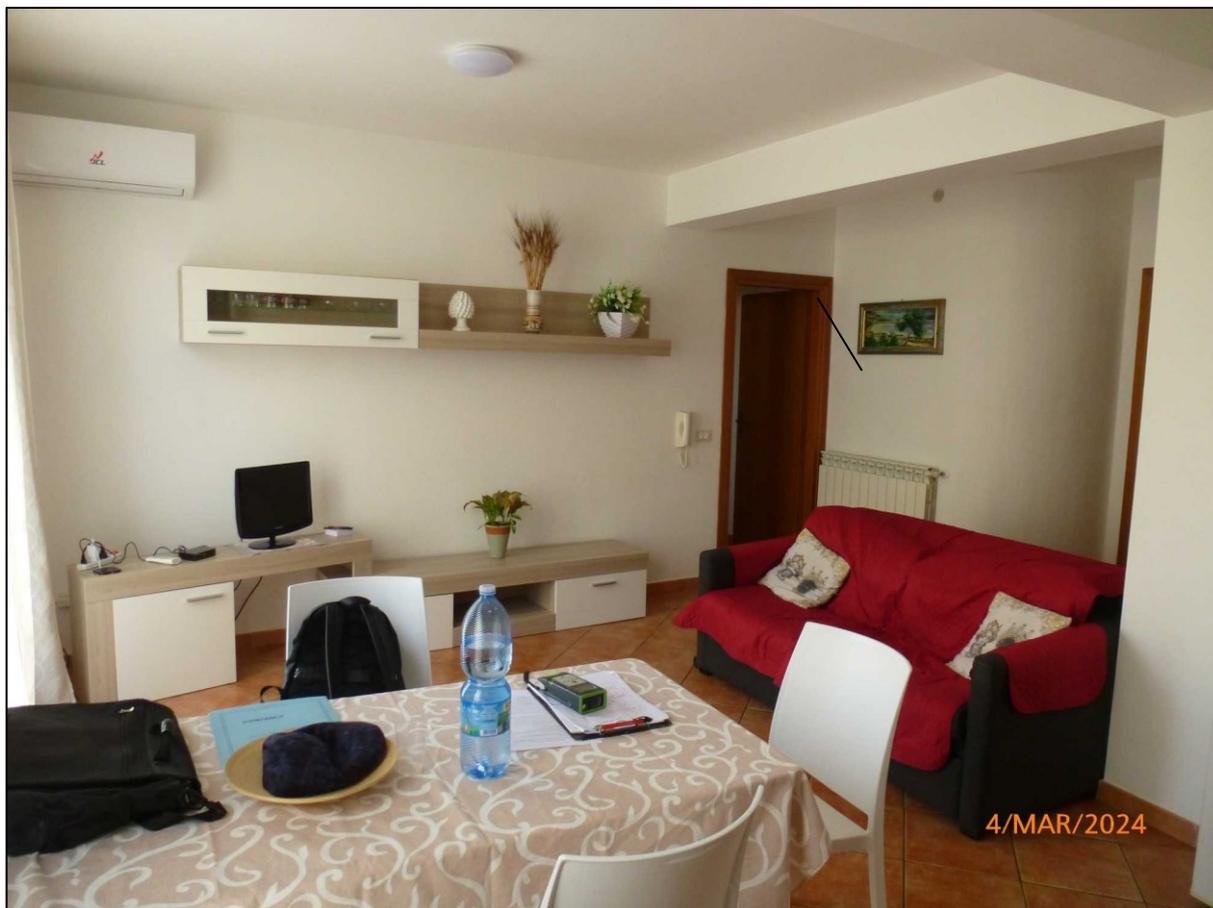
Foto 6 Vano Soggiorno con angolo cottura. Vista verso porta su corridoio.

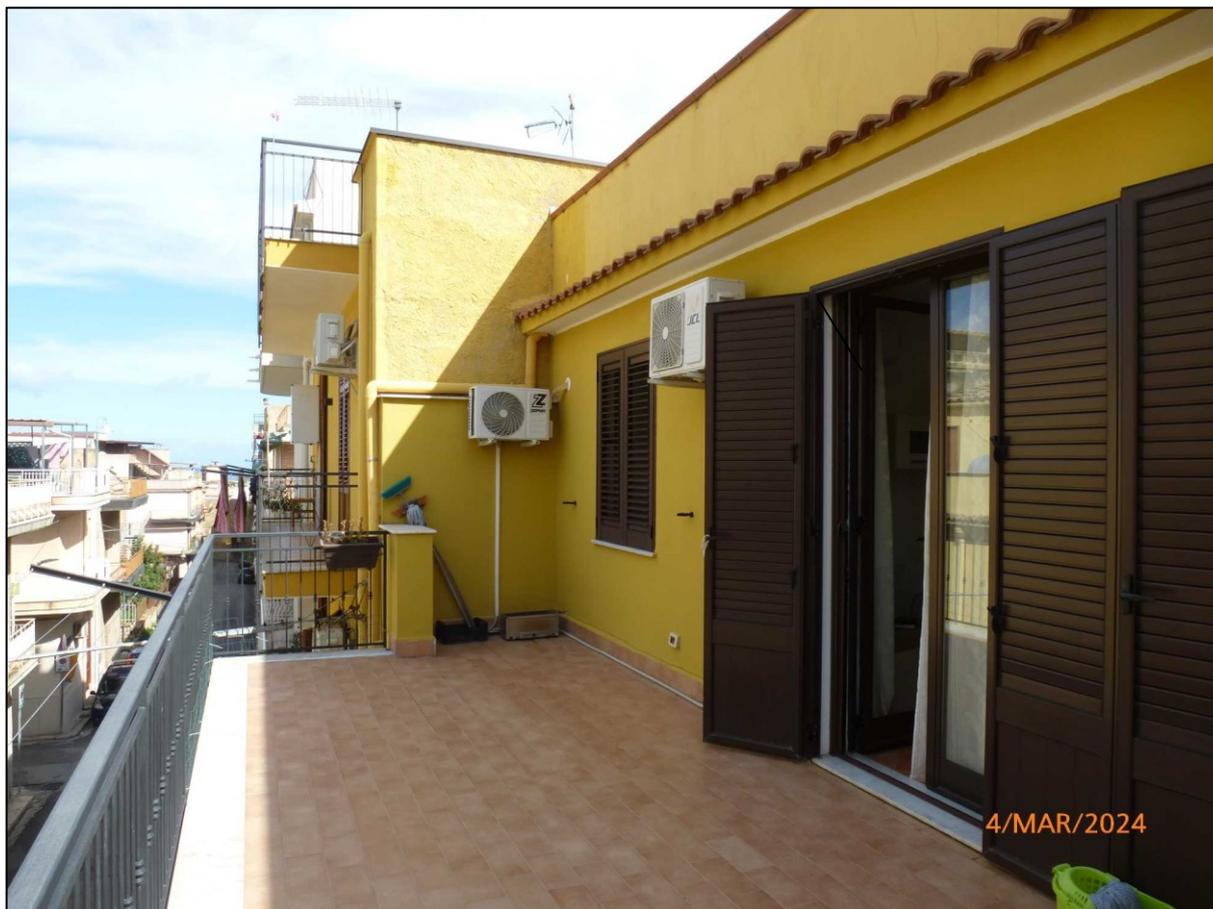
Foto 7 Terrazza accessibile da vano soggiorno – vista infissi da vano soggiorno.

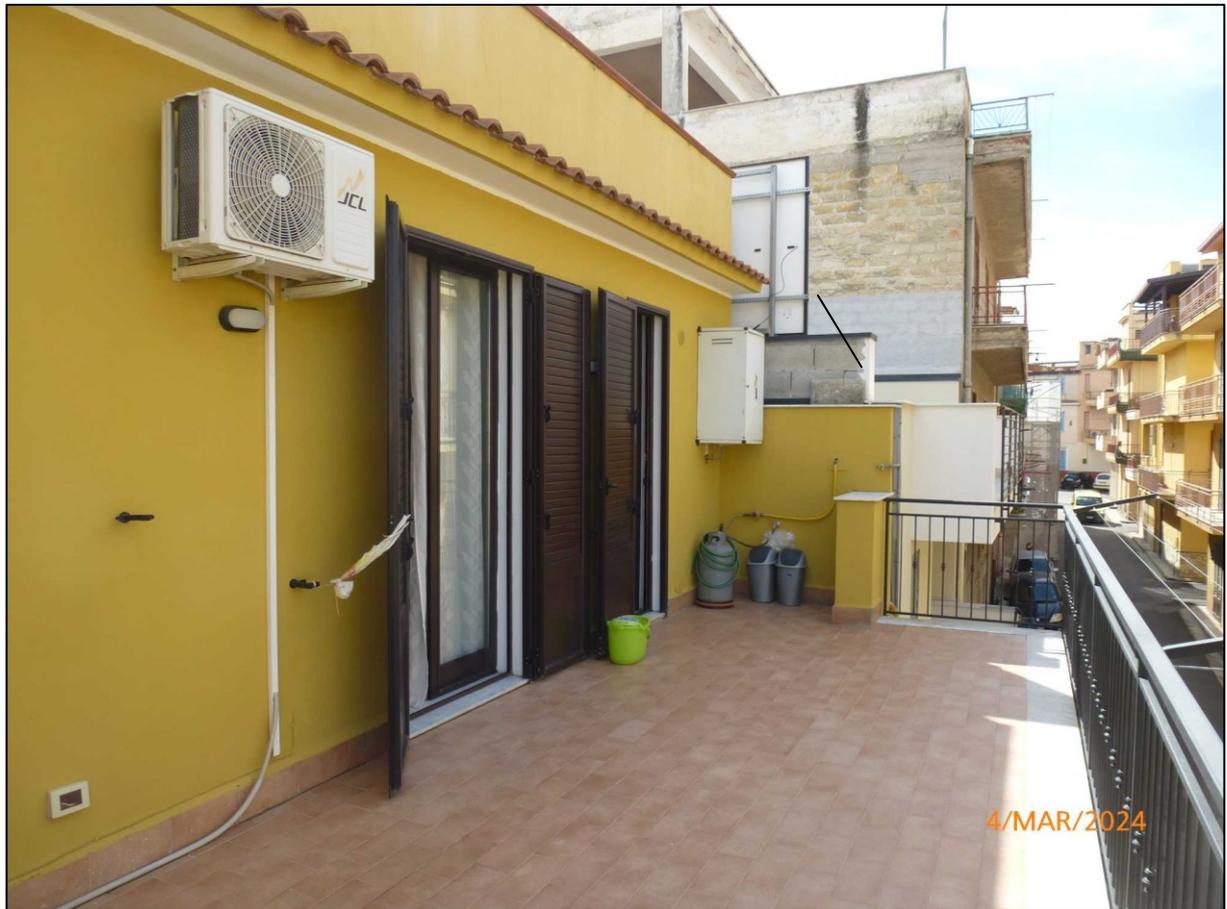
Foto 8 Terrazza accessibile da vano soggiorno – vista infissi da vano soggiorno e zona cottura.

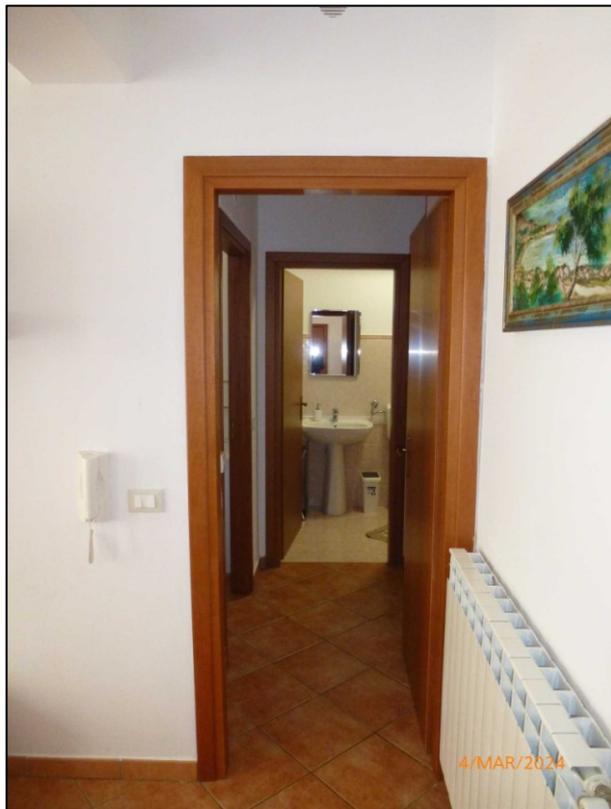
Foto 9 Disimpegno-corridoio vista su DWC

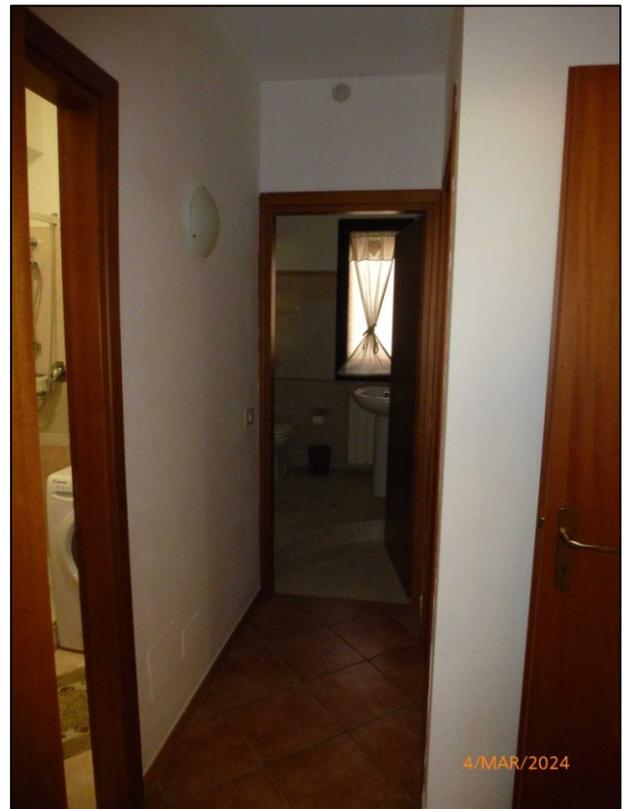
Foto 10 Disimpegno-corridoio – porzione laterale vista su WC

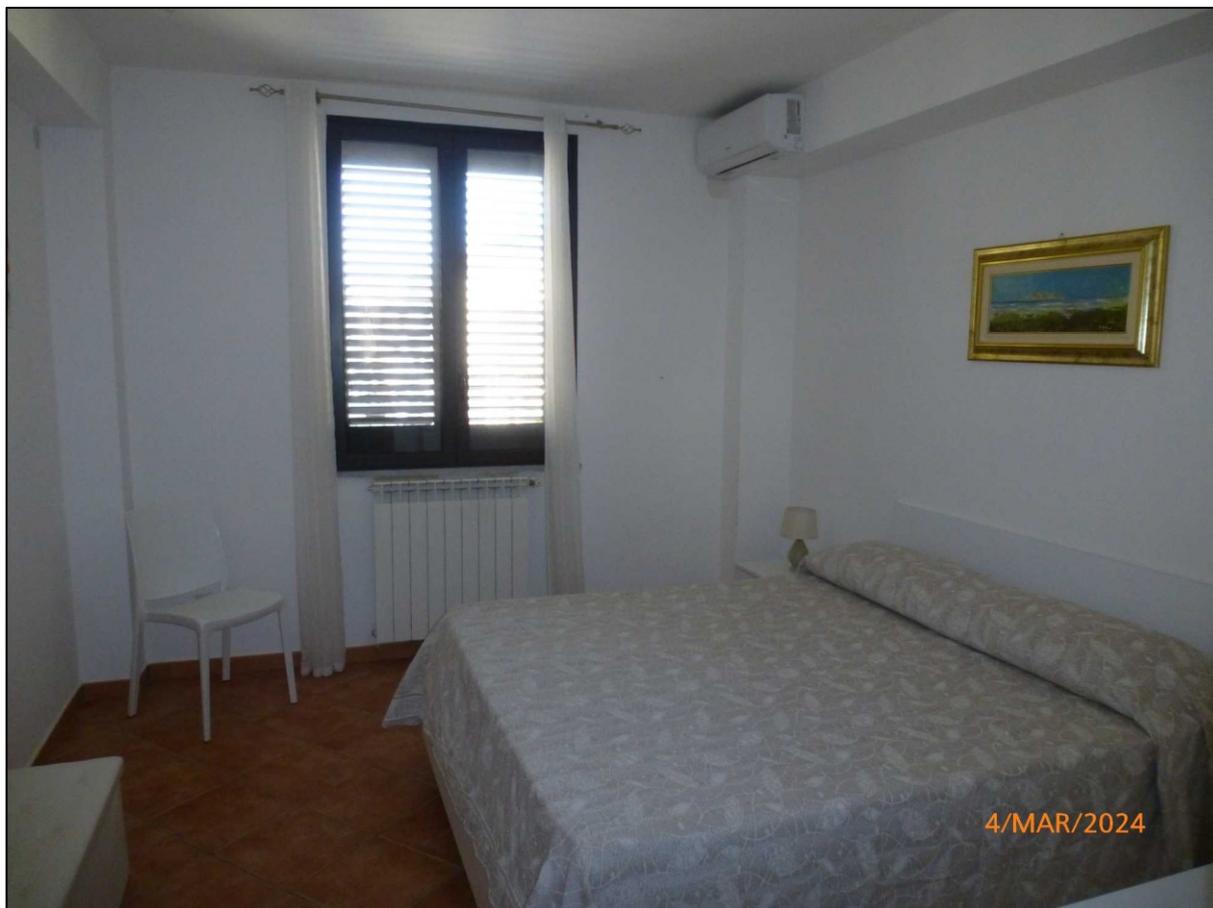
Foto 11 Camera matrimoniale – vista da corridoio-disimpegno.

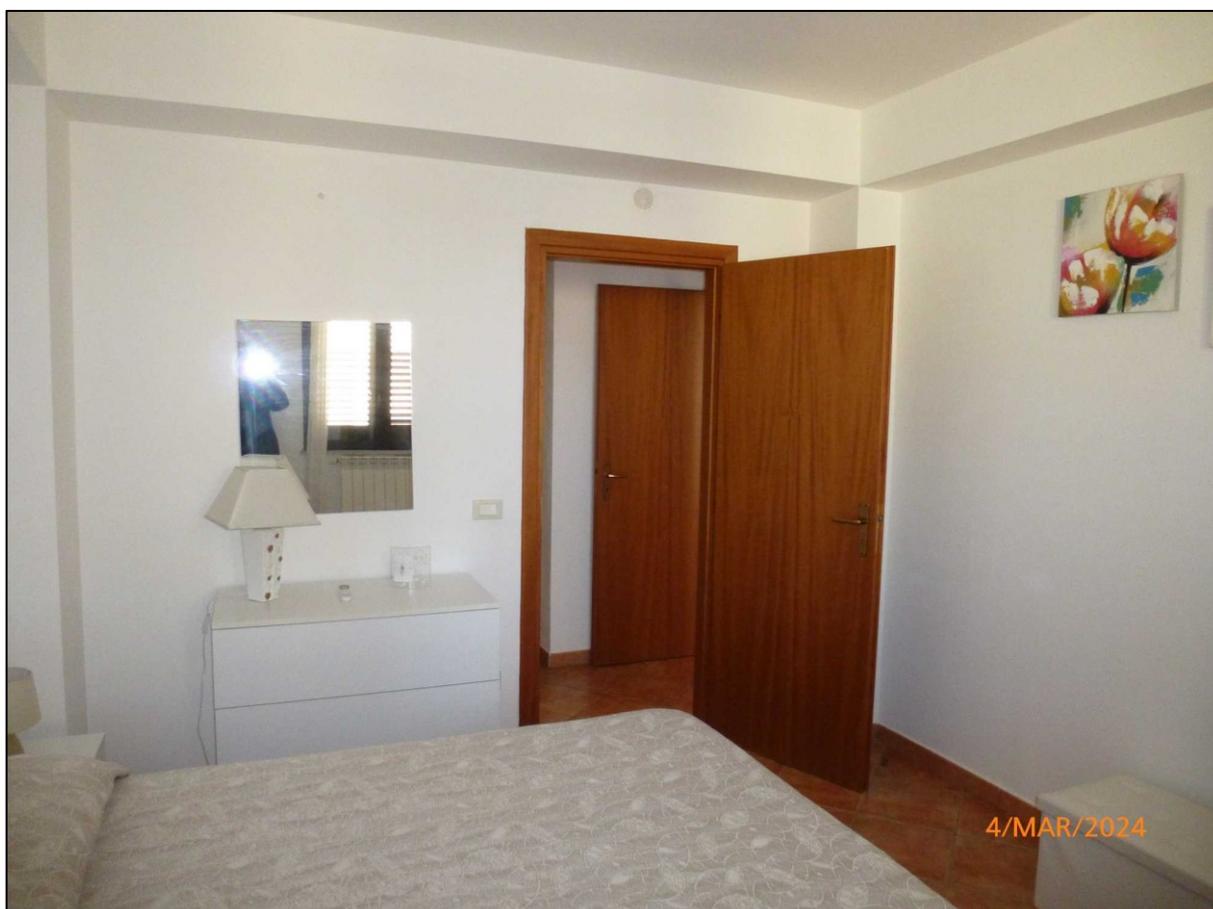
Foto 12 Camera matrimoniale – vista verso corridoio-disimpegno.

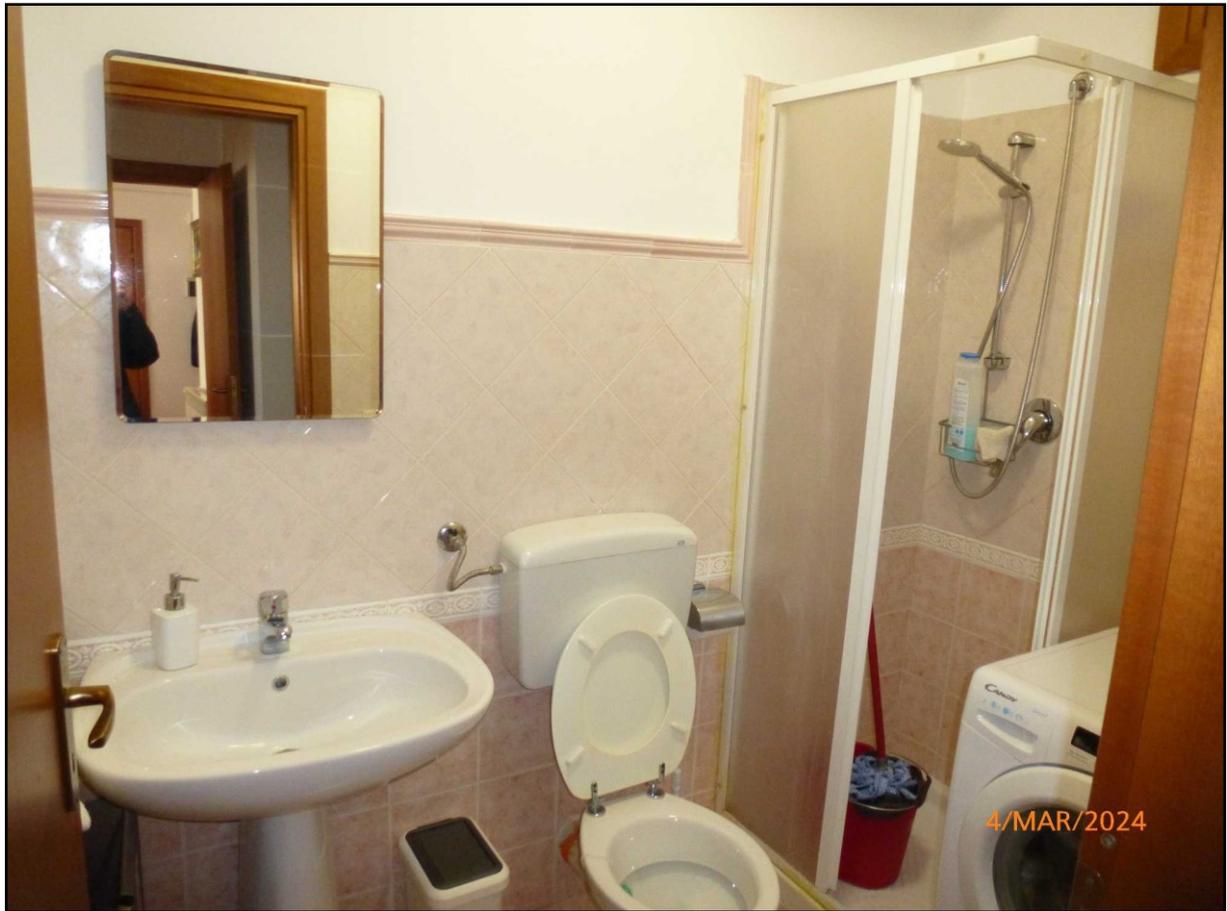
Foto 13 Bagno secondario – DWC.

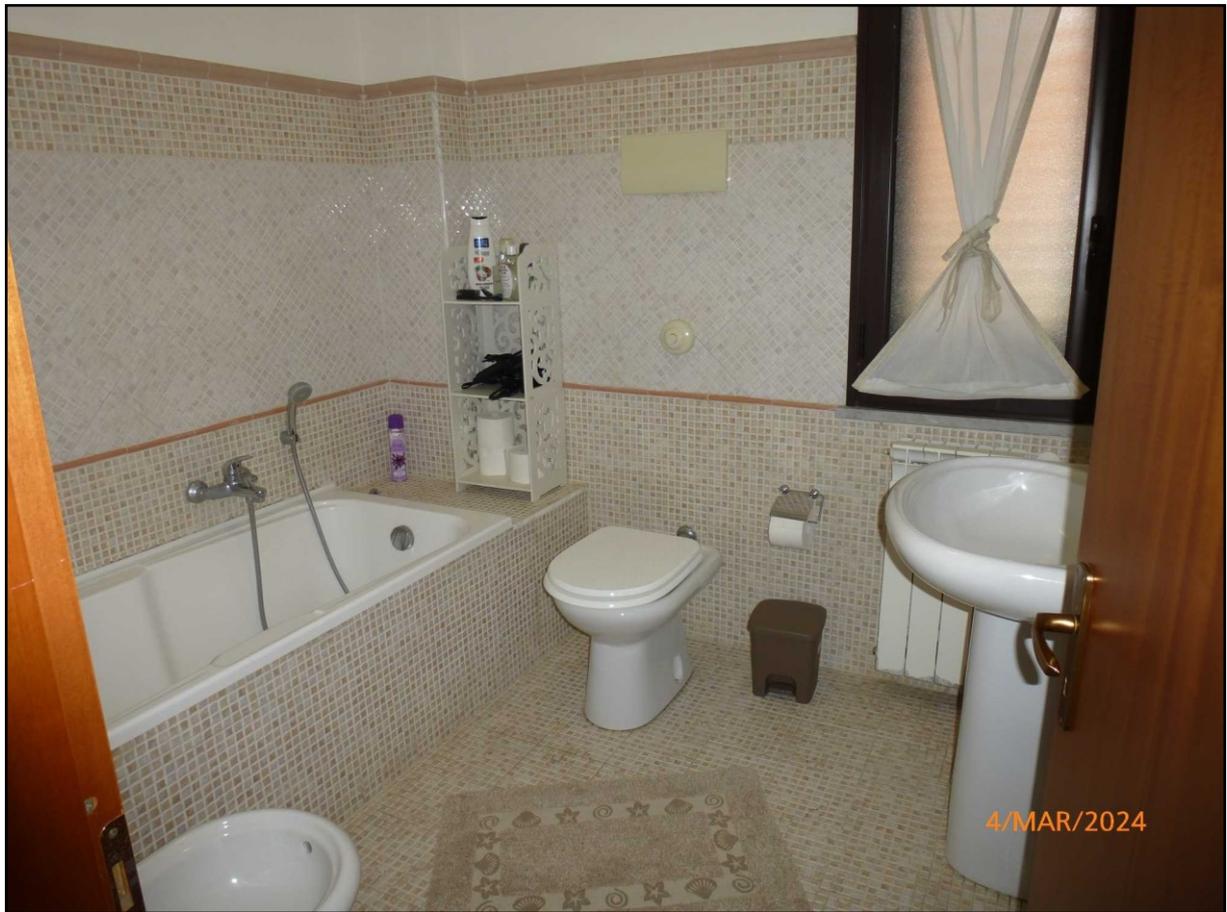
Foto 14 Bagno principale – W.C.

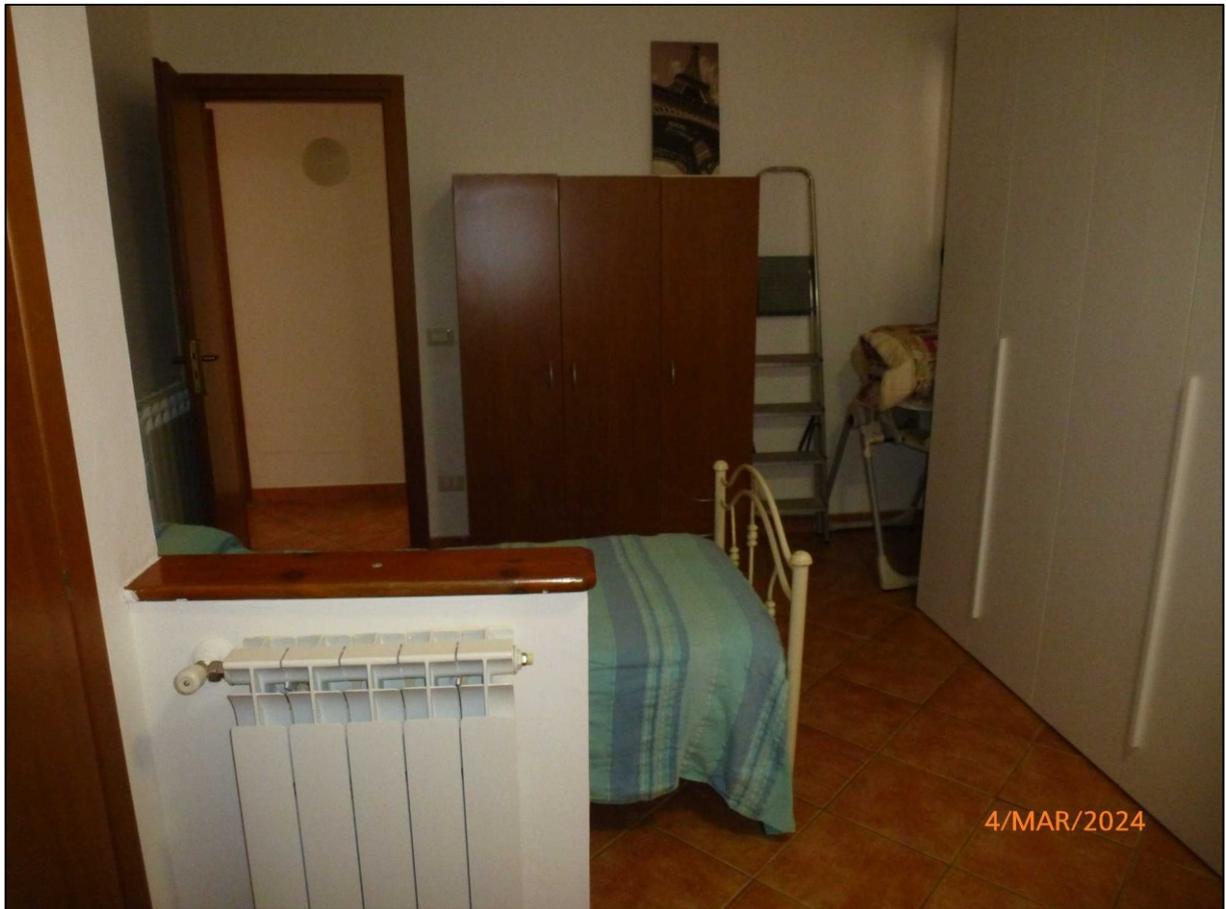
Foto 15 Camera - vista da corridoio-disimpegno.

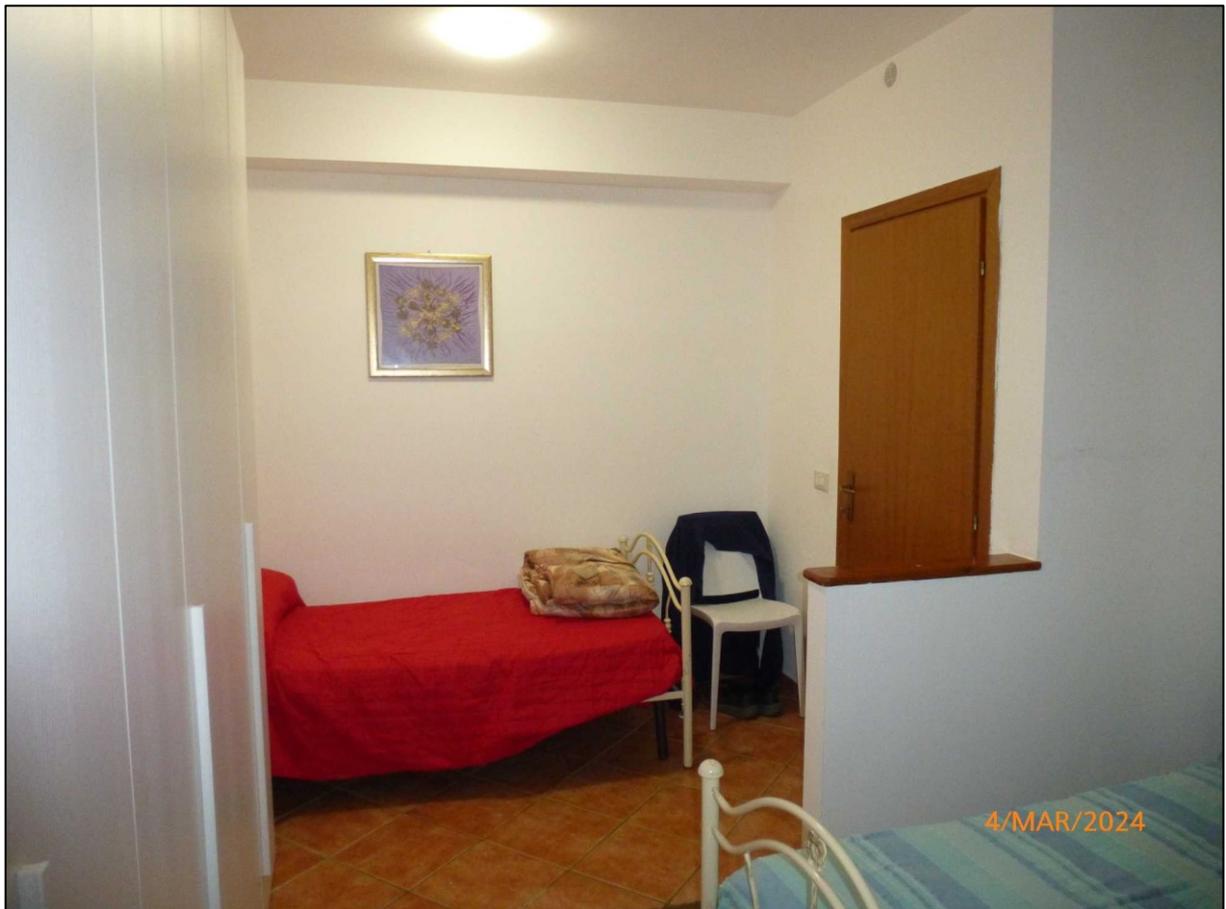
Foto 16 Camera - vista verso porta di comunicazione con ingresso/soggiorno.

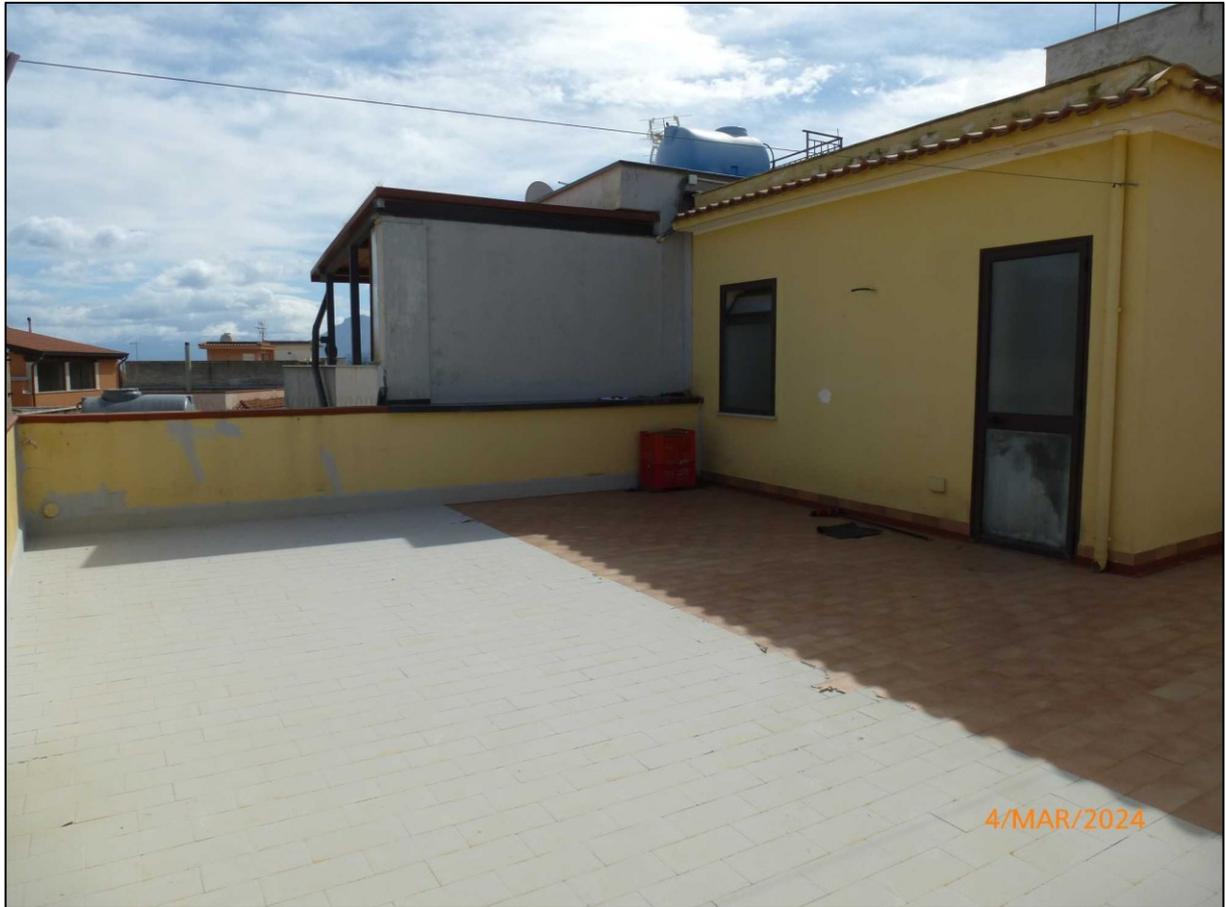
Foto 17 Lastrico Solare – Piano Terzo – ingresso da corpo scala condominiale.

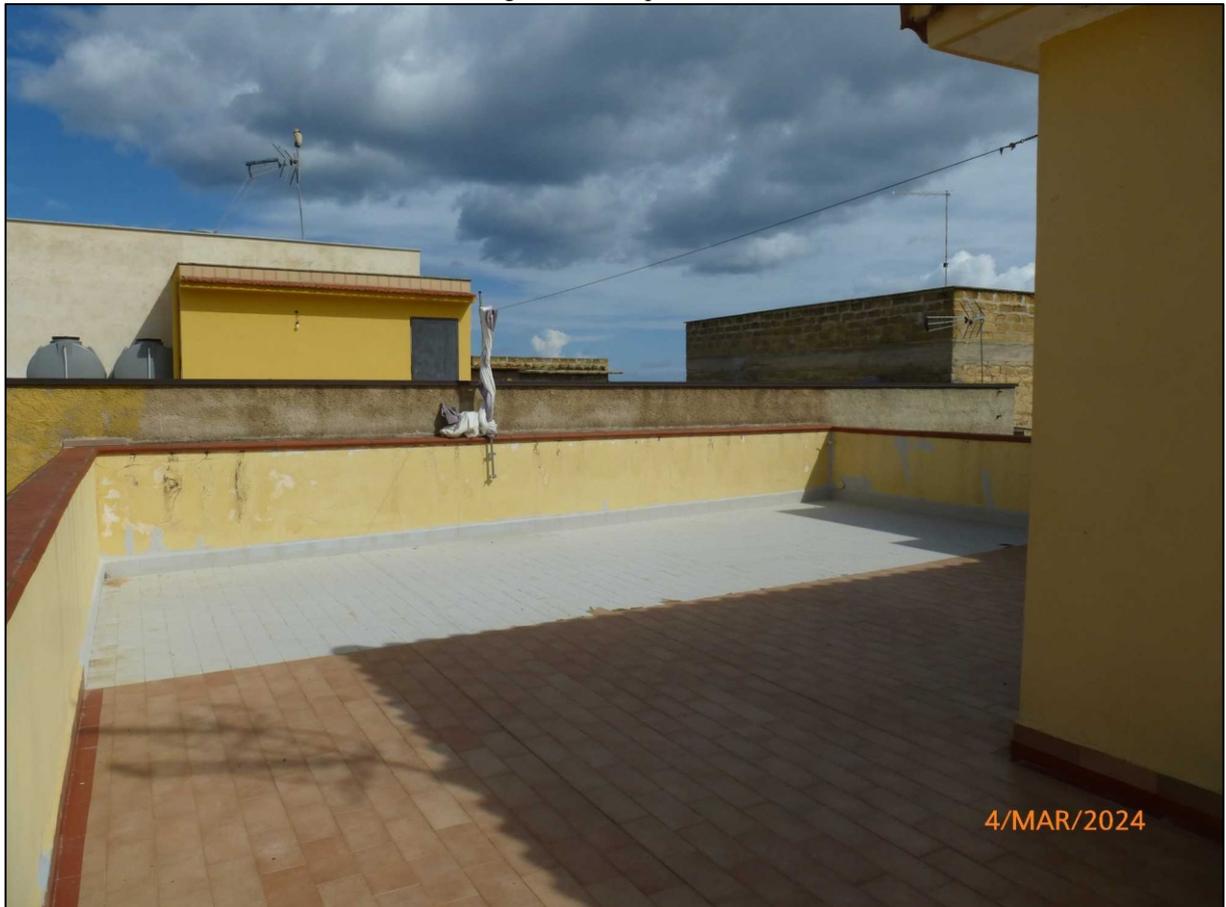
Foto 18 Lastrico Solare – Piano Terzo.
