TRIBUNALE DI AVELLINO

OGGETTO: CONSULENZA TECNICA D'UFFICIO NEL PROCEDIMENTO N.75/2022

RELAZIONE TECNICA

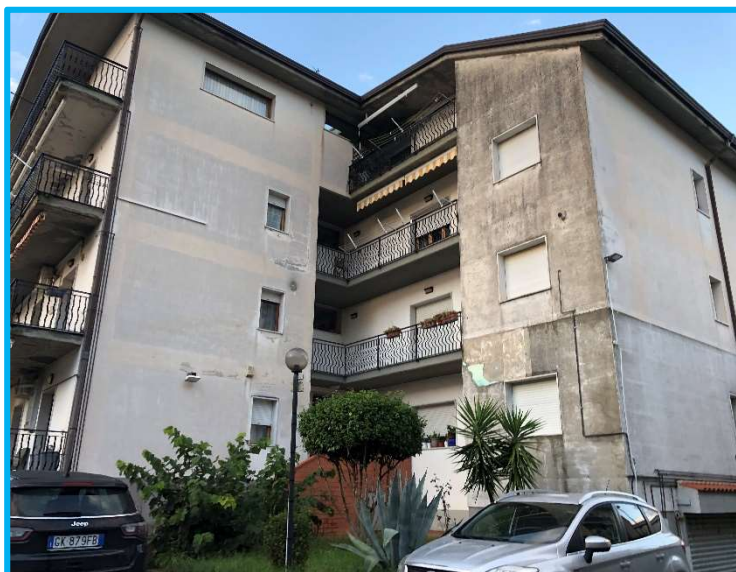
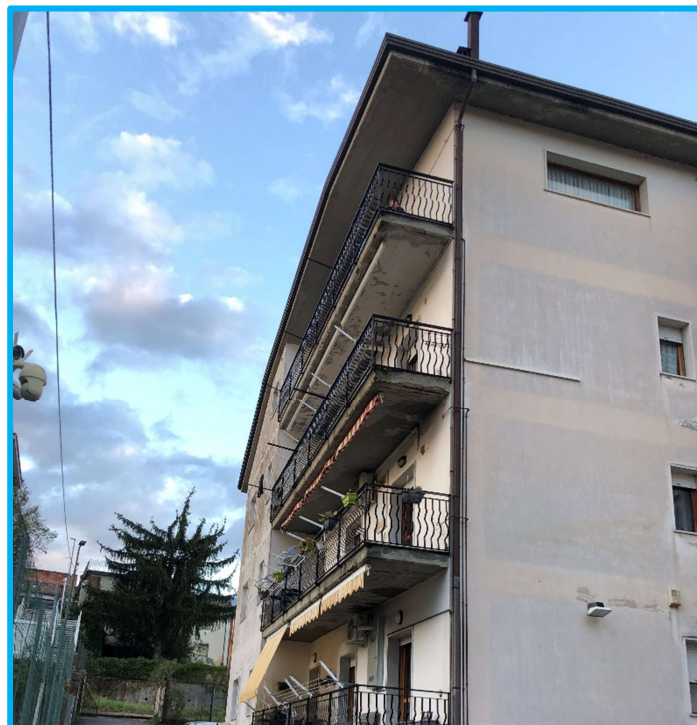
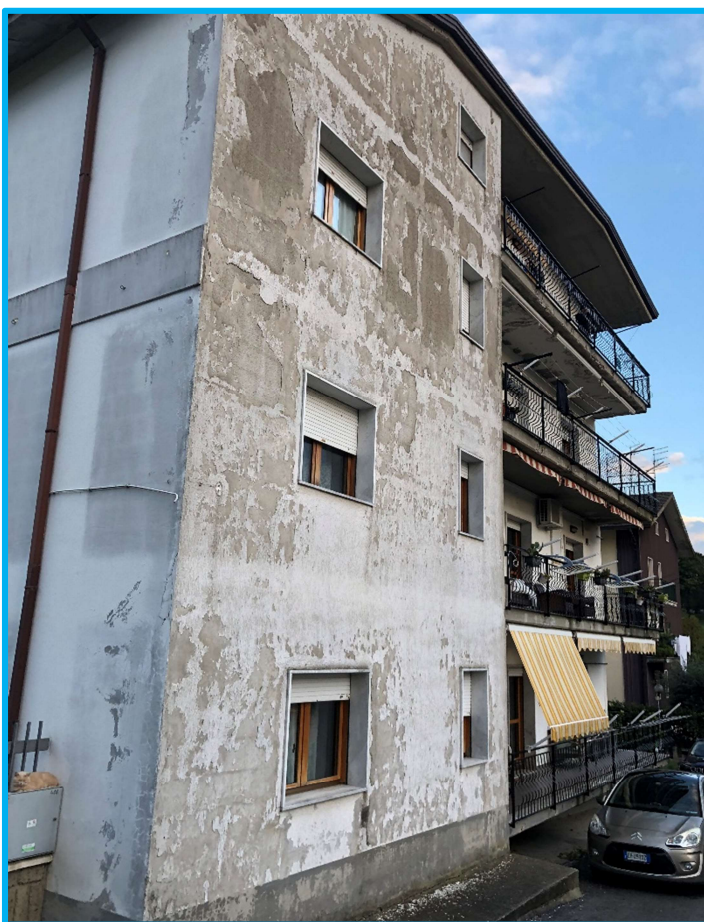
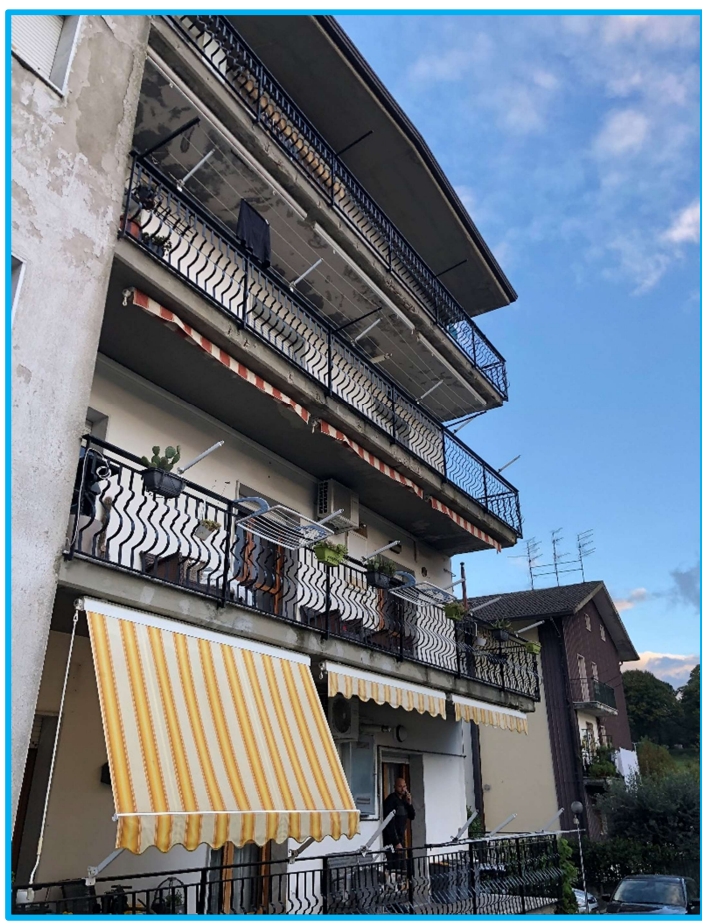
L'edificio si presenta in cattivo stato di conservazione e manutenzione, in quanto sia le facciate del fabbricato che i succioli dei balconi ed i relativi frontalini necessitano di interventi di manutenzione straordinaria.

Foto nn.1-2-3-4: Il fabbricato di via della Corte n.24.

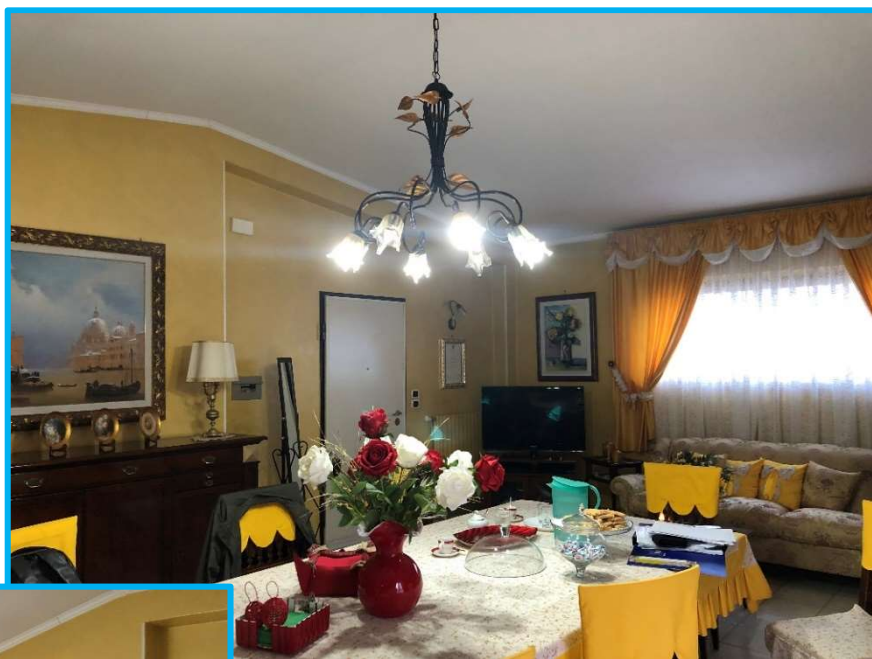
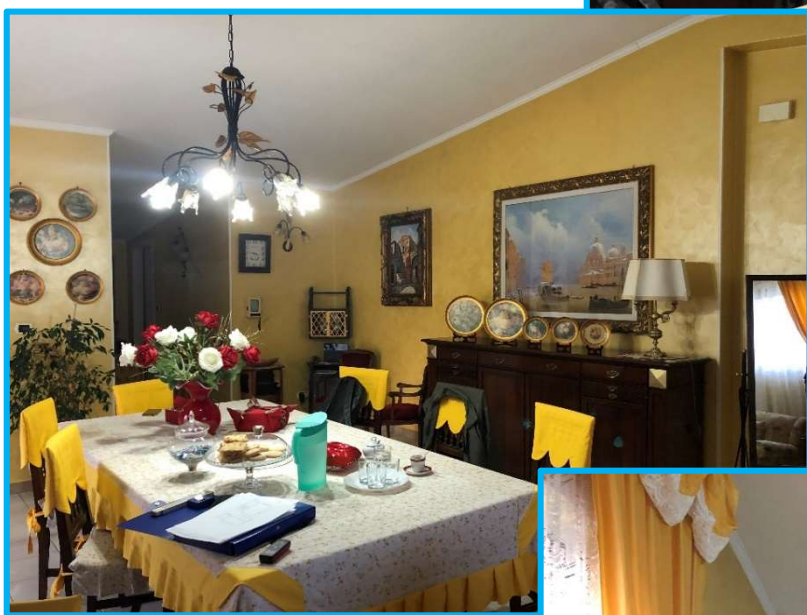
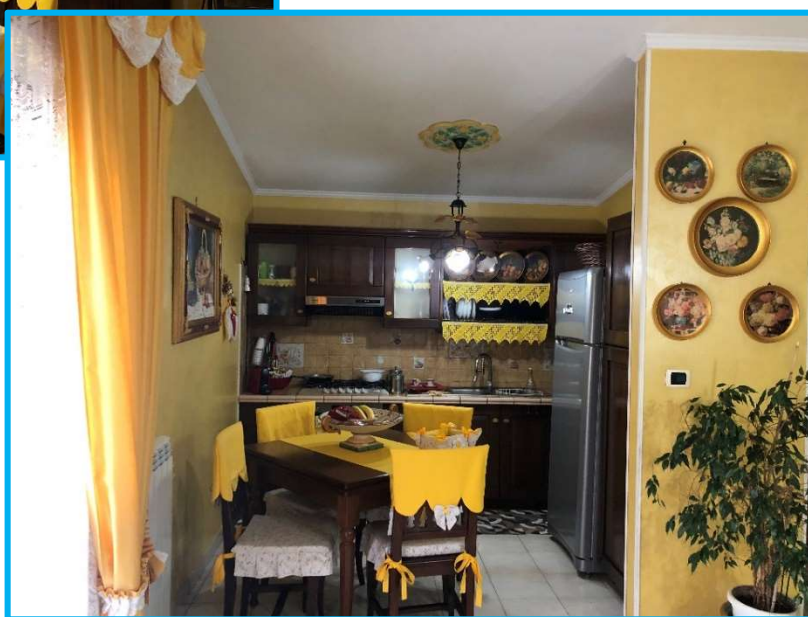
Foto nn.5-6-7:

L'ampio soggiorno e la cucina

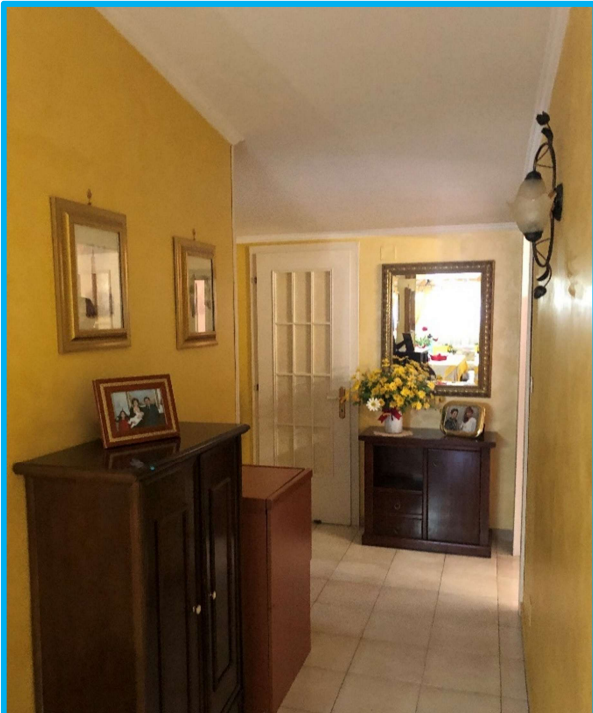
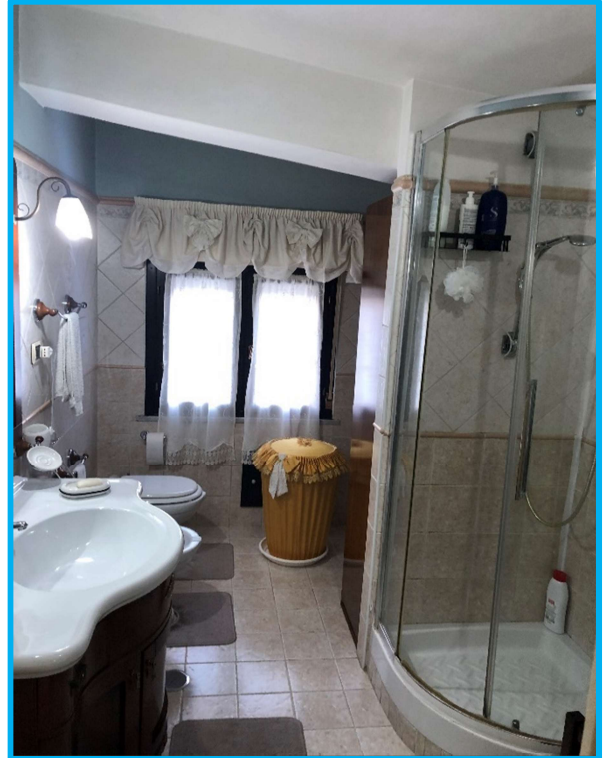
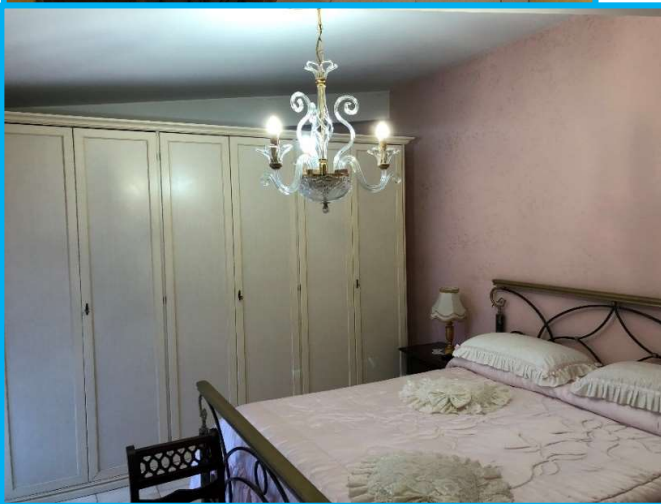
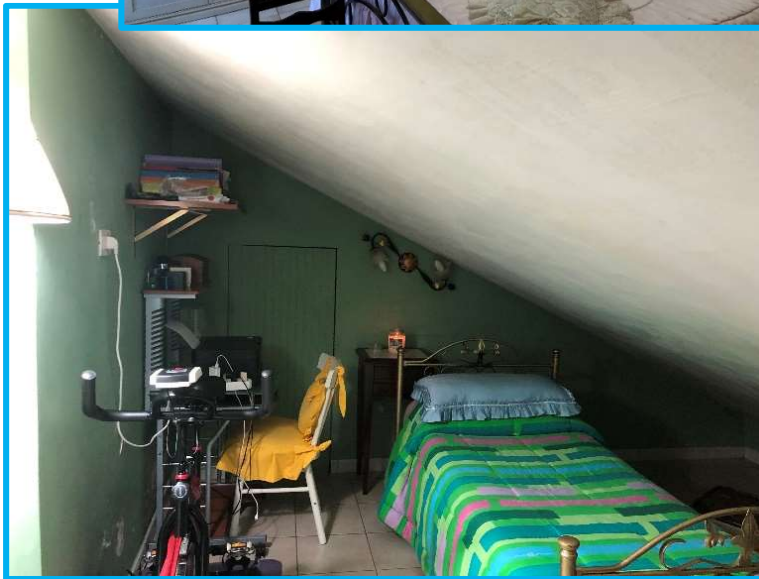
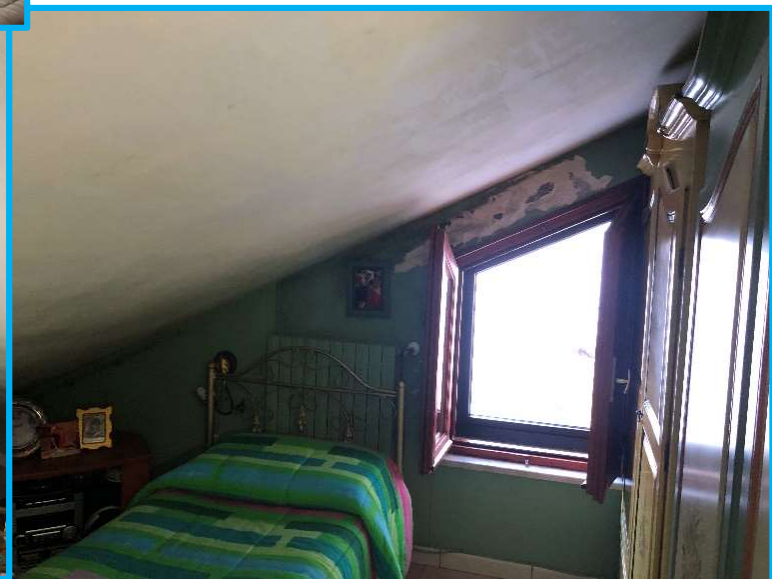
Si precisa che il vano sottotetto allo stato è utilizzato come ulteriore camera da letto, ma di fatto non ha le caratteristiche di abitabilità, sia in relazione all'altezza media interna, sia in riferimento ai rapporti aero-illuminanti non garantiti dall'unica finestra presente nel locale.

Foto nn.8-9-10-11-12: in sequenza gli altri ambienti della casa, disimpegno bagno camera da letto e locale sottotetto adibito ad ulteriore camera da letto.

- 1) Urbanisticamente, con la presentazione della CILA in sanatoria, per l'apertura del vano porta di collegamento tra l'appartamento ed il locale sottotetto;
- 2) Catastalmente con presentazione della variazione catastale, che tenga conto della superficie non residenziale relativa al sottotetto, con particolare riferimento, alla sola porzione praticabile con altezza non inferiore a mt.1,50, la cui consistenza è pari a mq.10,85.

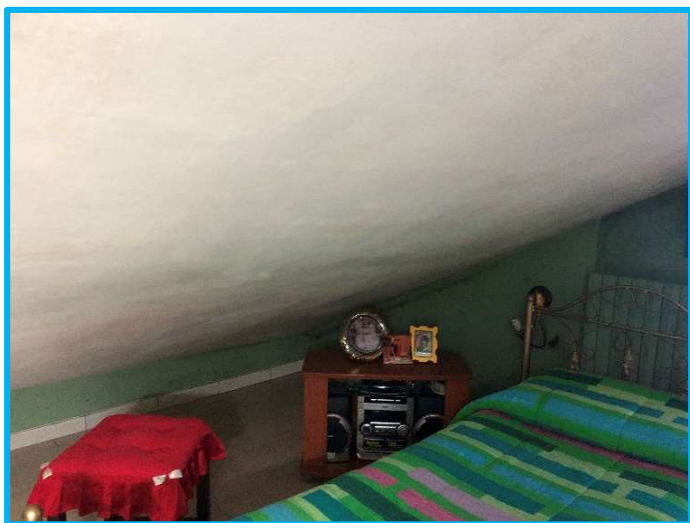
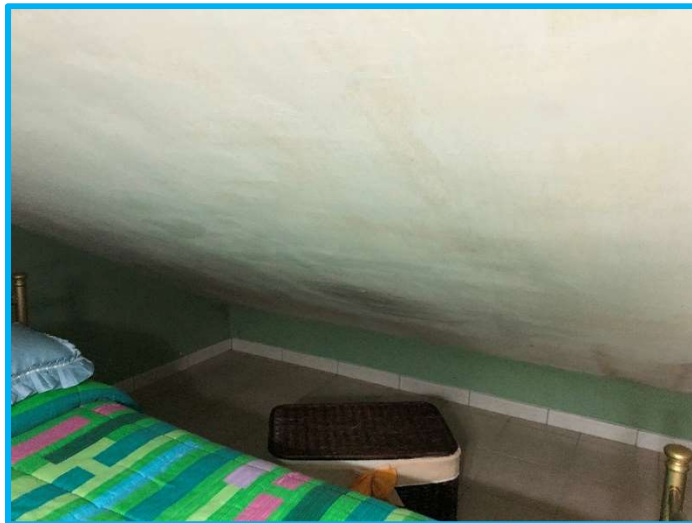
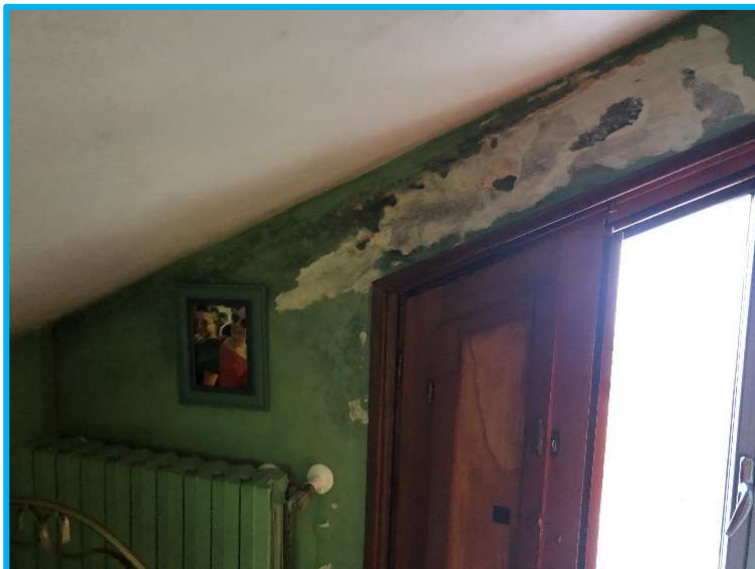
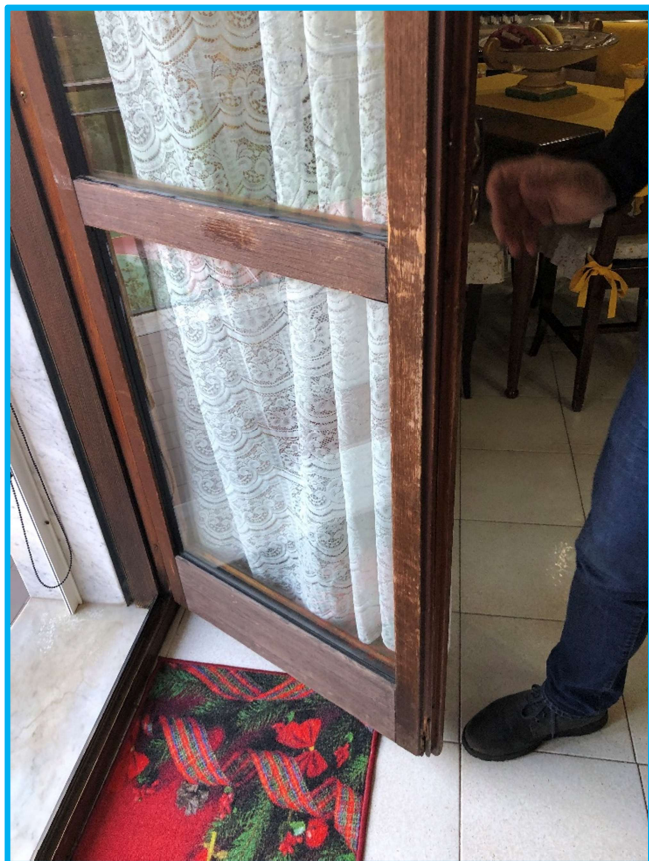
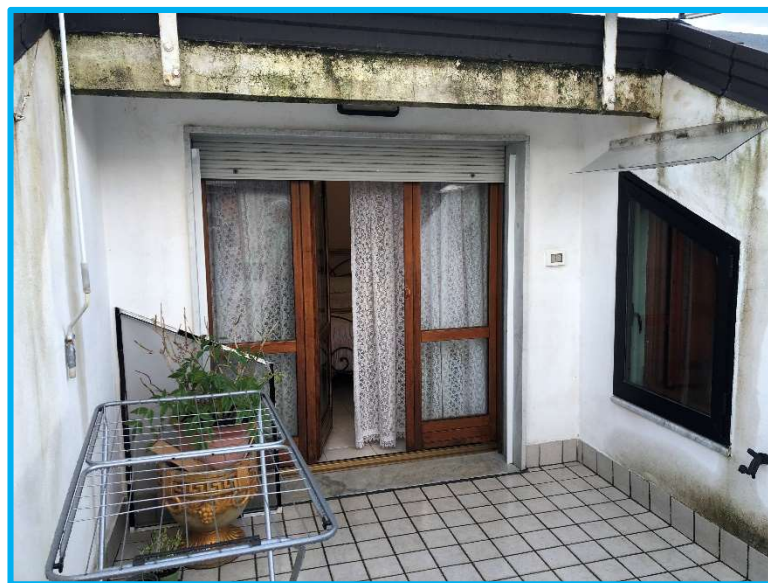
esterna esposta agli agenti atmosferici ed al locale sottotetto che presenta infiltrazioni di acqua dall'infisso esterno e tracce di umidità provenienti dalla copertura.

Foto nn.13-14-15-16-17: le infiltrazioni presenti nel locale sottotetto, le condizioni di scarsa manutenzione degli infissi esterni e le problematiche esistenti sui paramenti murari dovuti ai dilavamenti provenienti dalle scossaline della copertura.

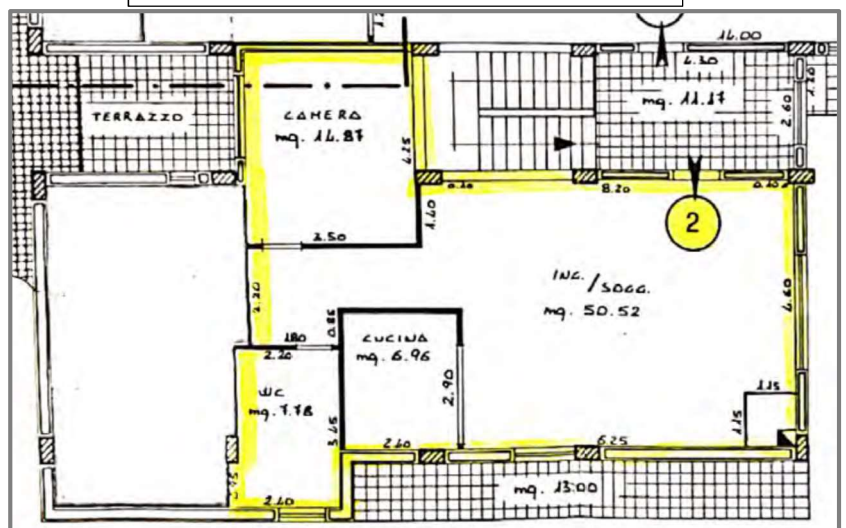
Planimetria allegata al PdC in sanatoria

Infatti allo stato, è stato rilevato un locale sottotetto, annesso all'appartamento, con accesso diretto dal medesimo che invece non risulta nella planimetria allegata al permesso a costruire in sanatoria.

La relativa superficie non è riportata nel calcolo delle superfici utili oggetto di sanatoria e neppure indicata come s.n.r. annessa all'appartamento, anche se risulta nel calcolo dei volumi assentiti dalla concessione originaria.

- 1) CILA in sanatoria per l'apertura del vano porta che consente l'accesso diretto al locale;
- 2) Variazione catastale, che contempra la superficie non residenziale, relativa alla porzione di sottotetto praticabile, limitata all'area con altezza non inferiore a mt.1,50 e determinata dal sottoscritto in mq.10,85.

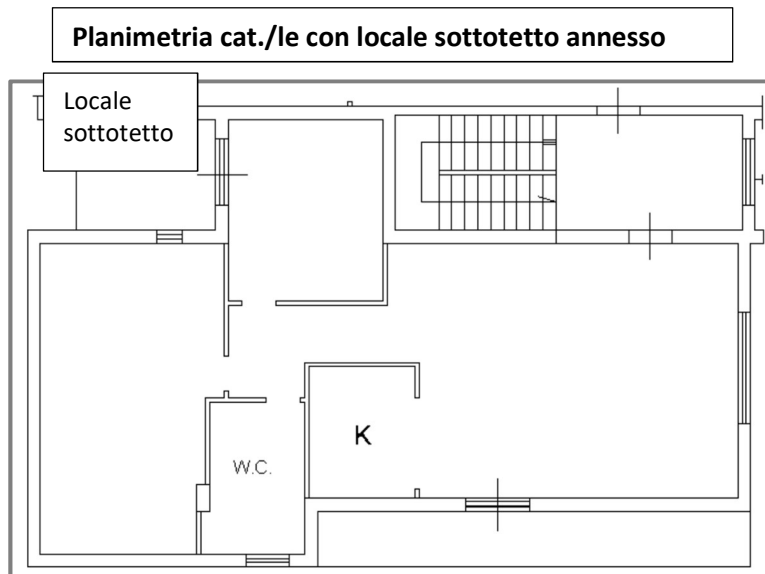
Planimetria cat./le con locale sottotetto annesso

Inoltre tale locale è riportato nella planimetria catastale registrata presso il N.C.E.U. con accesso diretto da vano porta ivi indicato.

Tale circostanza rappresenta una palese difformità tra quanto urbanisticamente assentito, la consistenza catastale e l'effettivo stato dei luoghi.

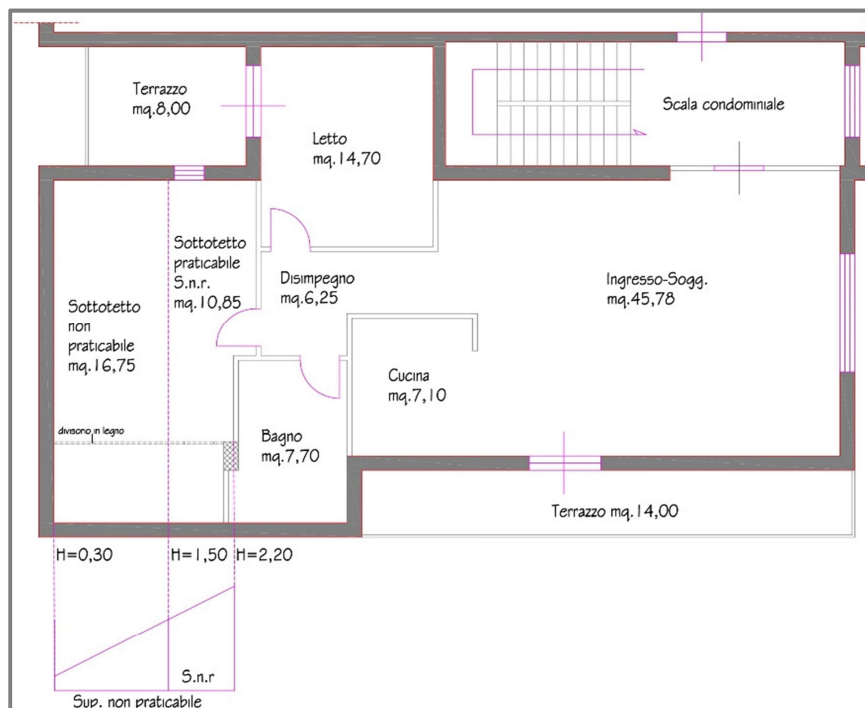
Planimetria – stato dei luoghi e superfici rilevate

Dai rilievi effettuati in sito e dalla successiva restituzione grafica sono state calcolate le seguenti superfici utili:

Pertanto, visto che le superfici oggetto di cambio di destinazione d'uso sono pari a mq.80,13 e che in relazione al richiamato art.34 bis del T.U. dell'edilizia, le tolleranze costruttive devono rientrare entro il limite del 2% della superficie coperta.

Nel caso in esame si ritiene che la superficie esistente è conforme a quella autorizzata con il permesso a costruire in sanatoria n. 50/724/07, come da verifica che segue:
