TRIBUNALE ORDINARIO DI CAMPOBASSO
RELAZIONE DI CONSULENZA TECNICA D'UFFICIO

Procedura Fallimentare N. 03/2021 R.G.

C.T.U. relativa al bene in Campobasso (CB)

in catasto al foglio 122 p.la 124 sub.4;

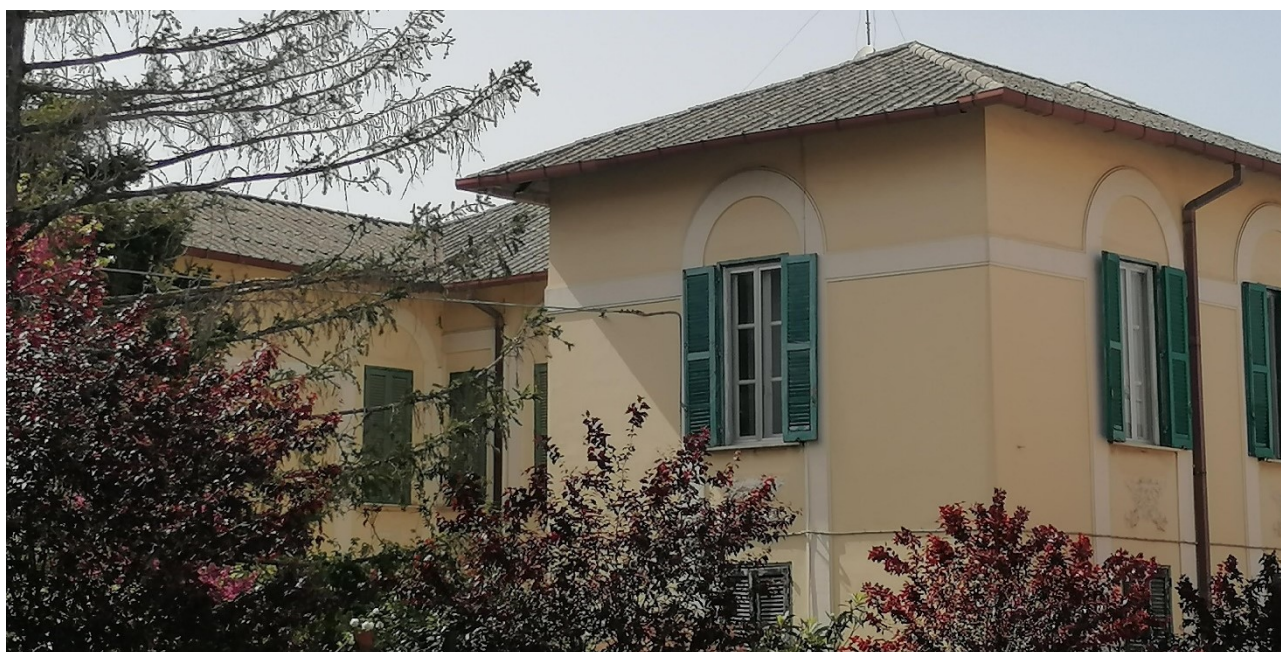
Per quanto sopra esposto il fabbricato si trova in buone condizioni di manutenzione, ad eccezione della copertura e di alcune tamponature che presentano nella zona bassa l'ammaloramento dell'intonaco e della tinteggiatura **(Rif. All. 6 – Documentazione fotografica).**

Copertura in amianto

La successiva operazione, considerato che l'immobile al piano secondo è in corso di ristrutturazione e il deposito al piano seminterrato versa in condizioni di manutenzione precaria, consiste nel detrarre il costo delle lavorazioni necessarie per rendere di nuovo agibile sia l'abitazione che il deposito, al valore di stima determinato. A detto valore vanno detratti anche i costi di ristrutturazione delle facciate e del tetto in quanto in amianto.

- per la determinazione dei costi di manutenzione straordinaria, lo scrivente ha redatto apposito computo metrico (**Rif. All. 13**) utilizzando il prezziario Regione Molise in corso di validità: i costi per la demolizione del tetto (il trasporto in discarica dell'amianto, il rifacimento dello stesso in acciaio ecc.), per il ripristino delle facciate ammalorate, compreso IVA e spese tecniche ammontano come da quadro economico ad € 325.000,00. Considerato che nell'immobile sono presenti n.4 unità immobiliari con superficie simile, non essendo state redatte le tabelle millesimali, detto importo a parere dello scrivente va diviso in n.4 parti. Per quanto espresso l'importo da attribuire all'unità immobiliare oggetto di perizia risulta pari ad € 81.250,00.

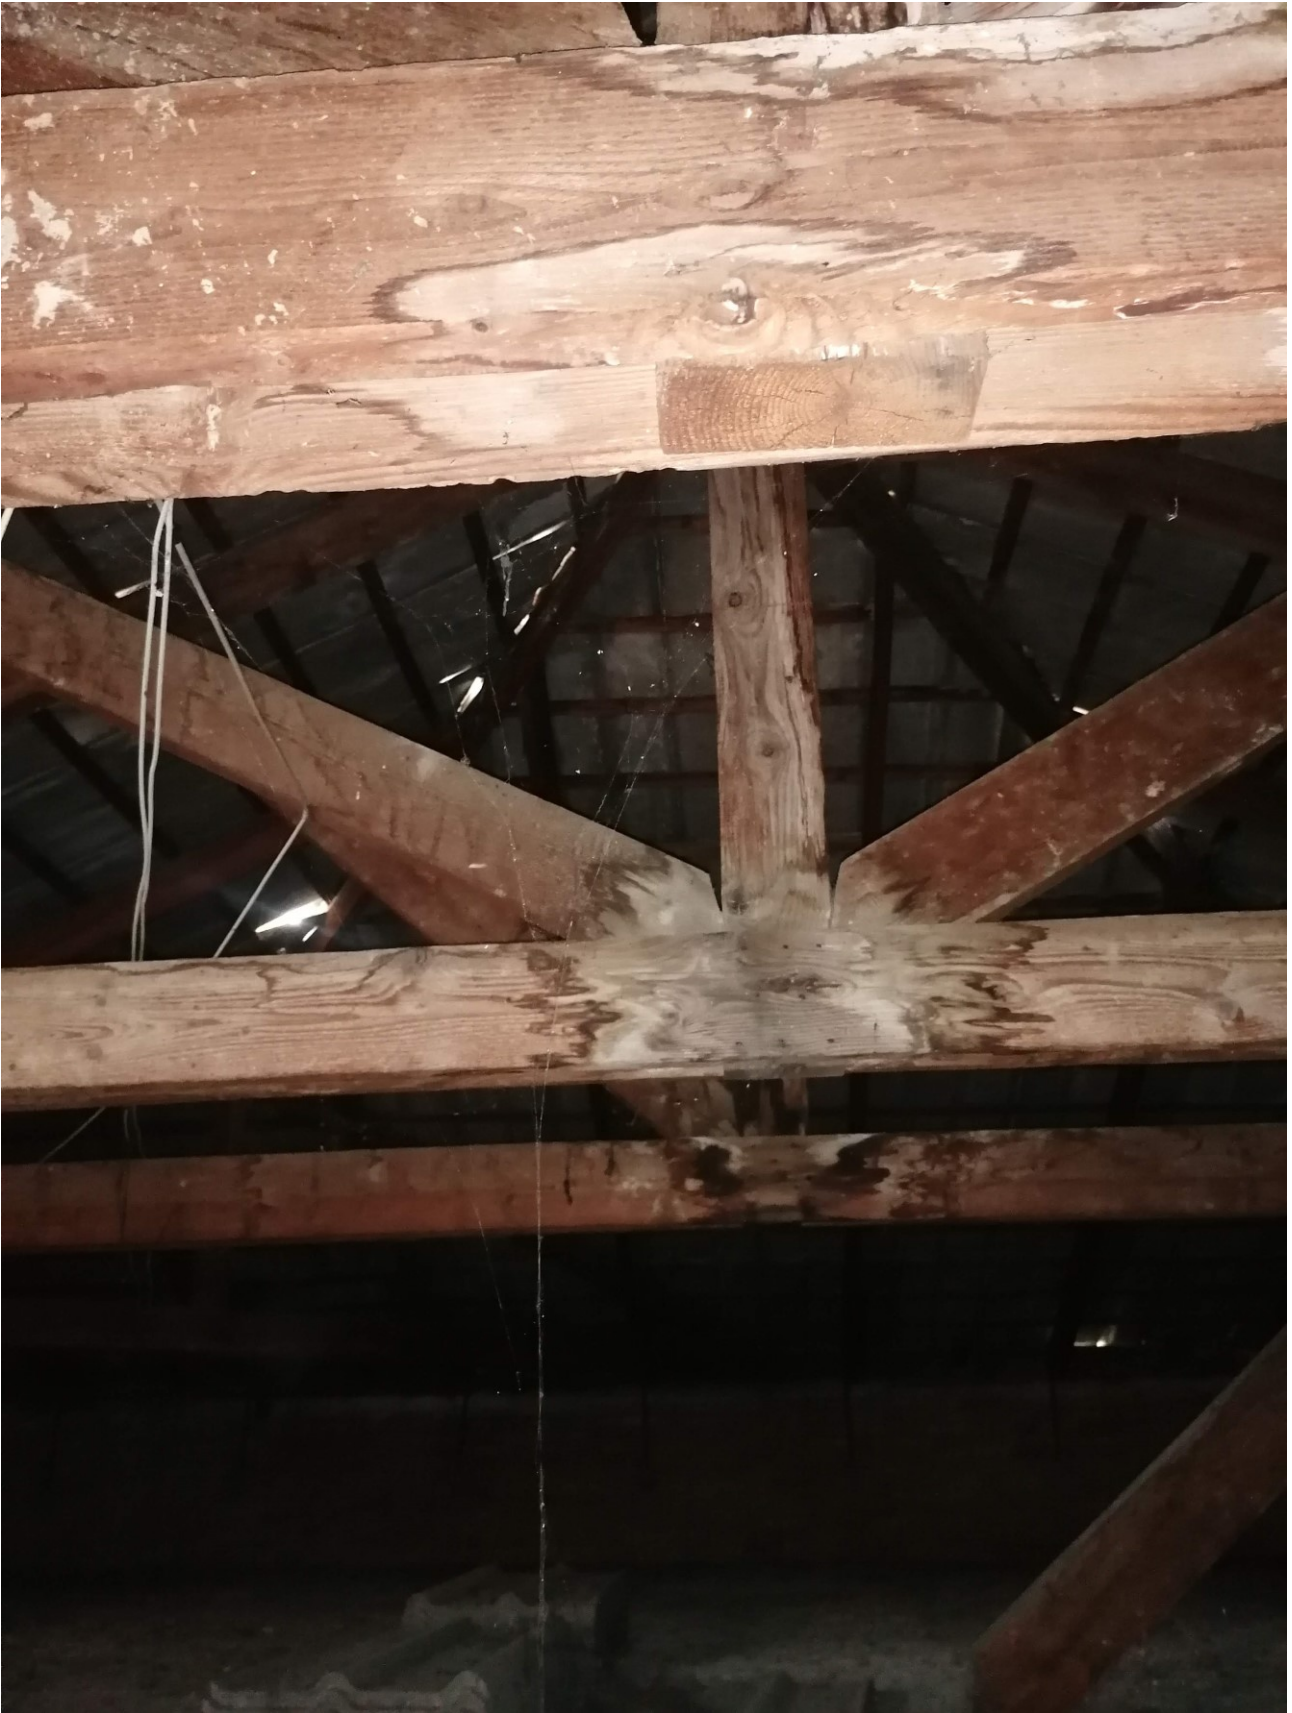
Struttura del tetto in legno - ammalorata

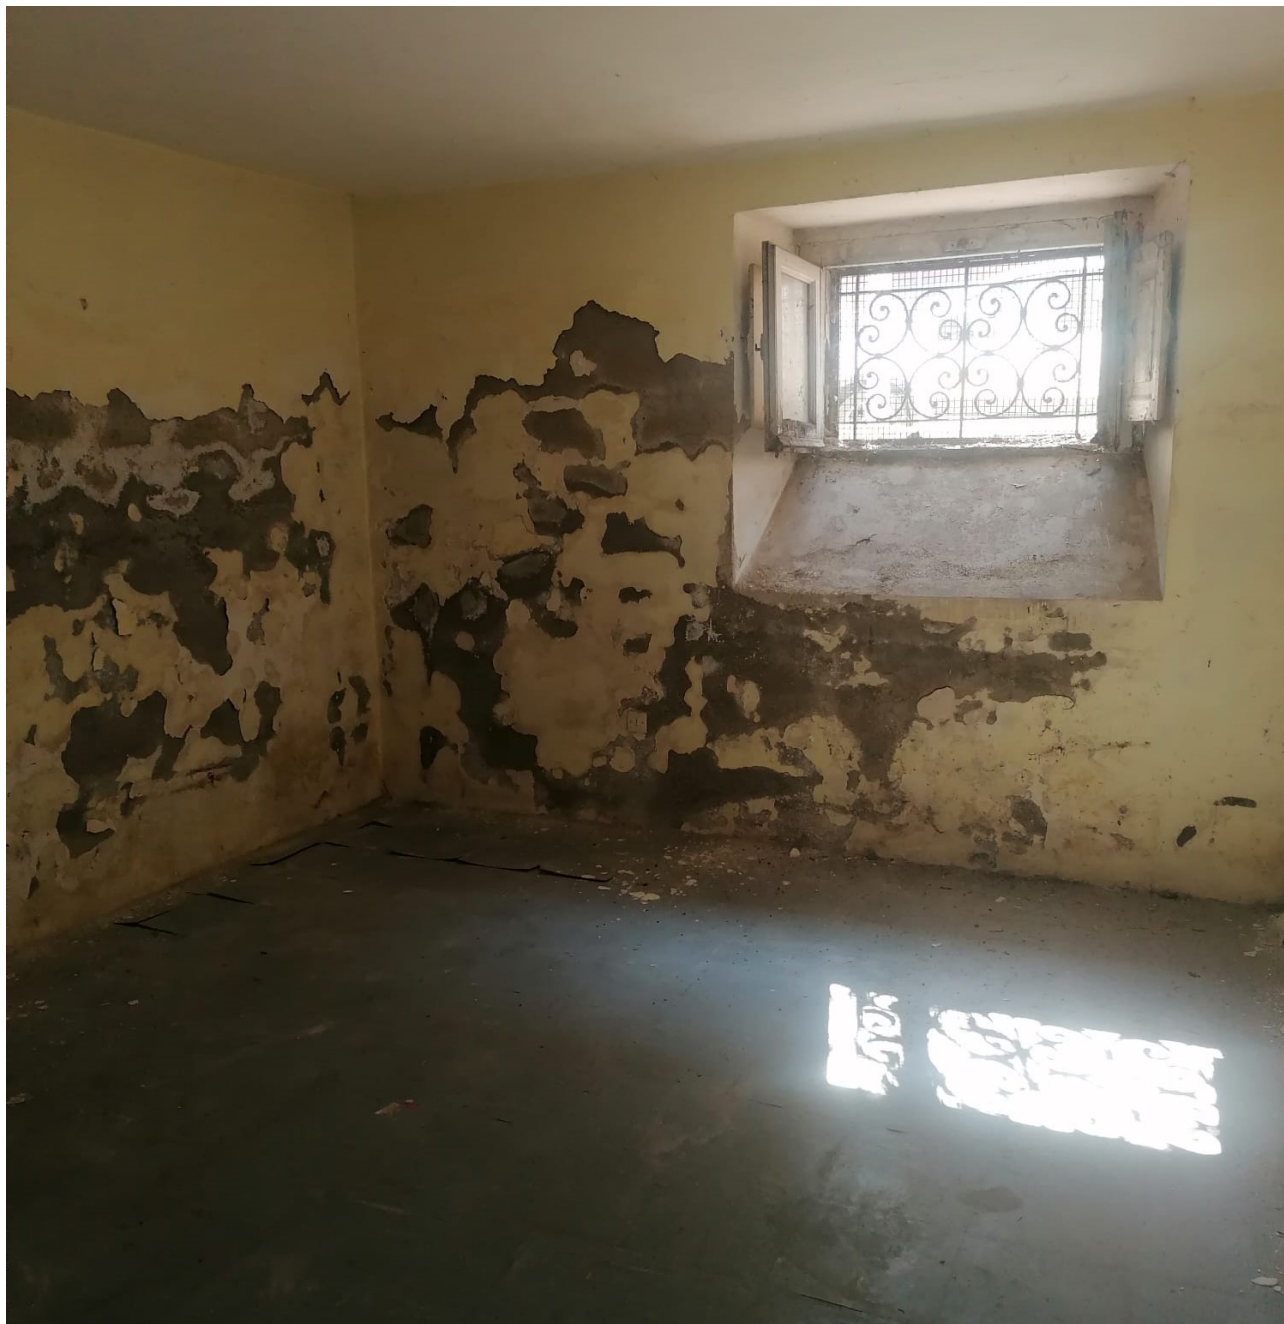
Dai sopralluoghi effettuati si è riscontrato che il deposito annesso all'abitazione, versa in cattivo stato di manutenzione, gli intonaci e la tinteggiatura risultano deteriorati a causa della presenza sia di infiltrazioni d'acqua provenienti dalle pareti seminterrate a tergo del terreno e sia da notevoli risalite d'acqua ed umidità dalla fondazione. La pavimentazione risulta deteriorata e gli impianti non risultano a norma. Il locale w.c. dato lo stato di elevato degrado risulta inutilizzabile.

Deposito piano seminterrato

- i costi per il ripristino agibilità del deposito-

considerando rifiniture, piastrelle, sanitari, impianti ecc. con caratteristiche medie, i costi risultano mediamente pari a 180,00 €/mq per un totale di:

$$V_{\text{ripristino deposito}} = 74,00 \text{ mq} \times 180,00 \text{ €/mq} = \mathbf{€ 13.300,00}$$

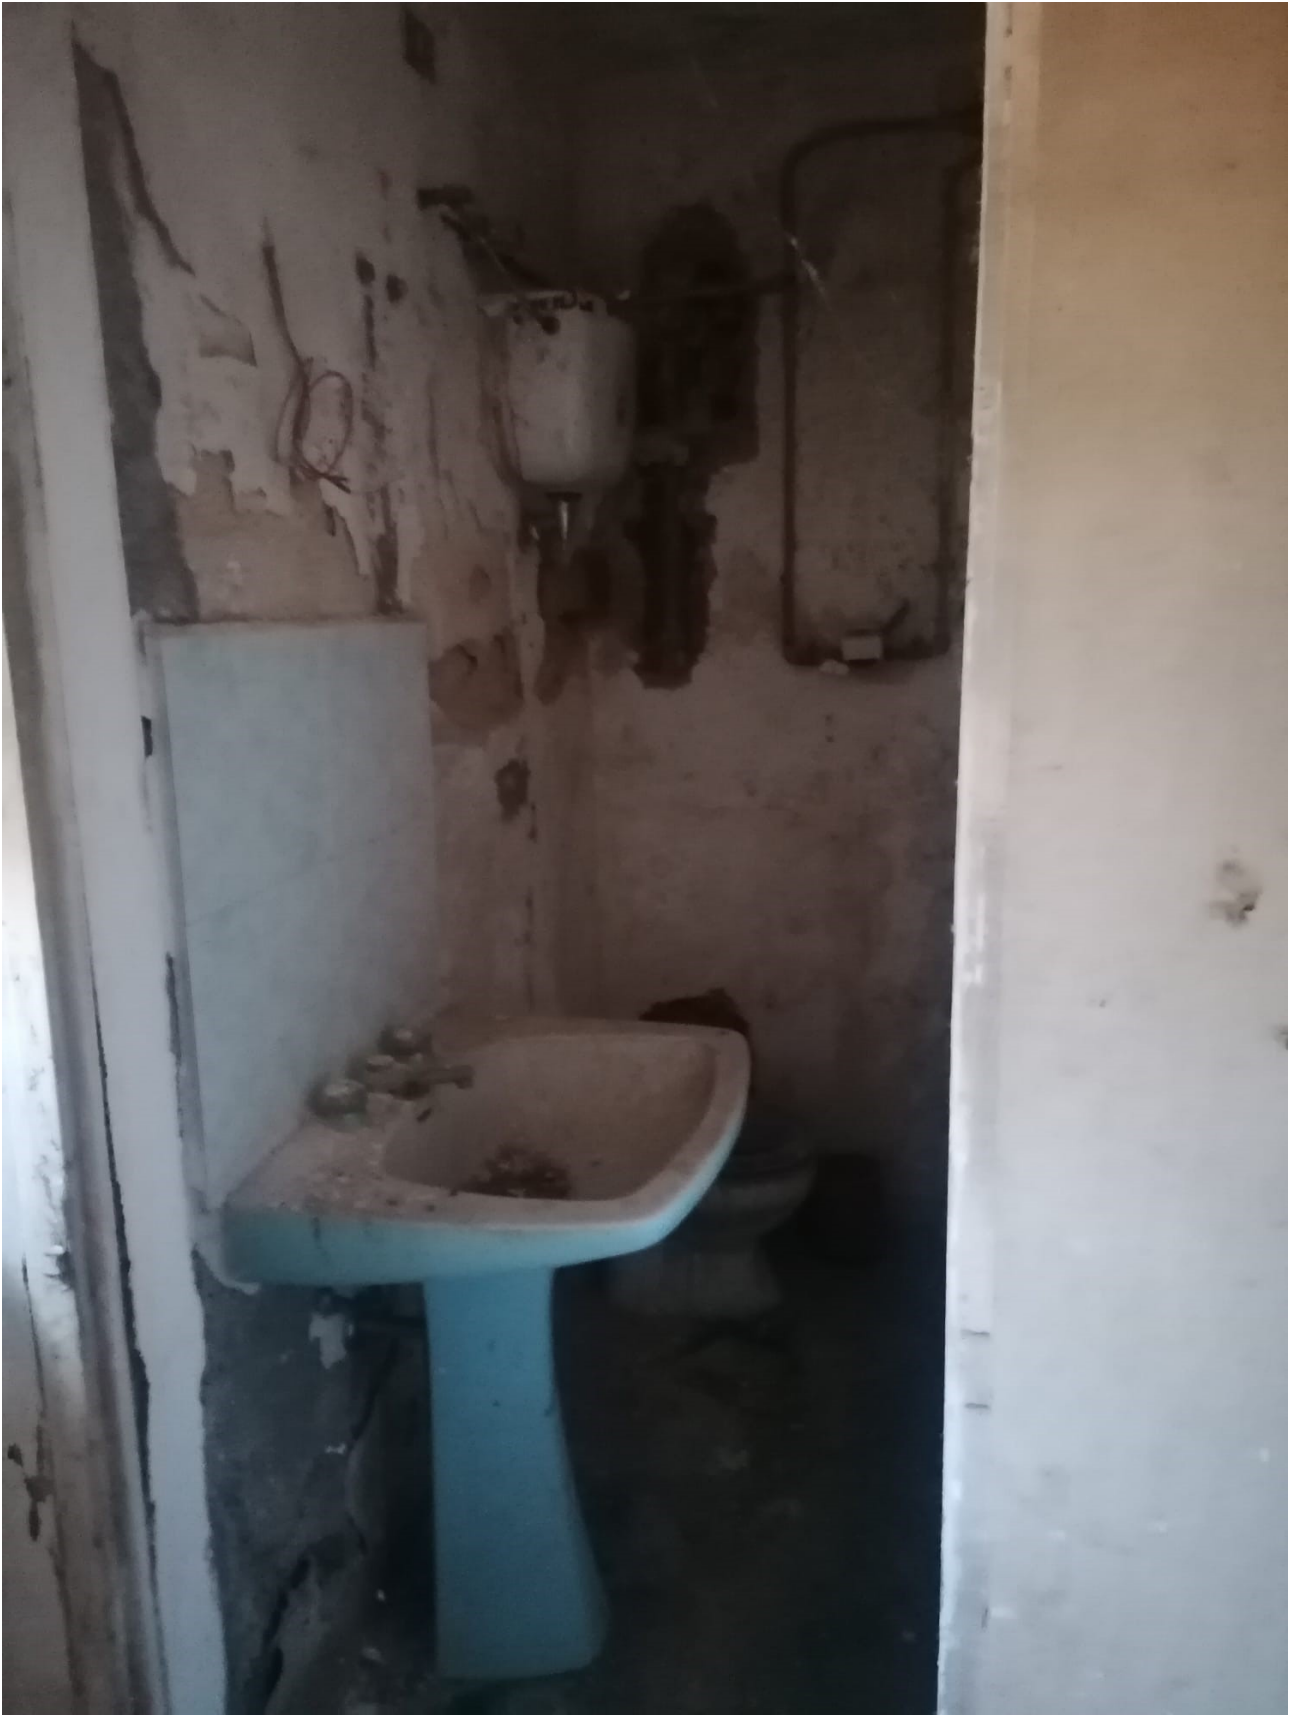
Deposito piano seminterrato

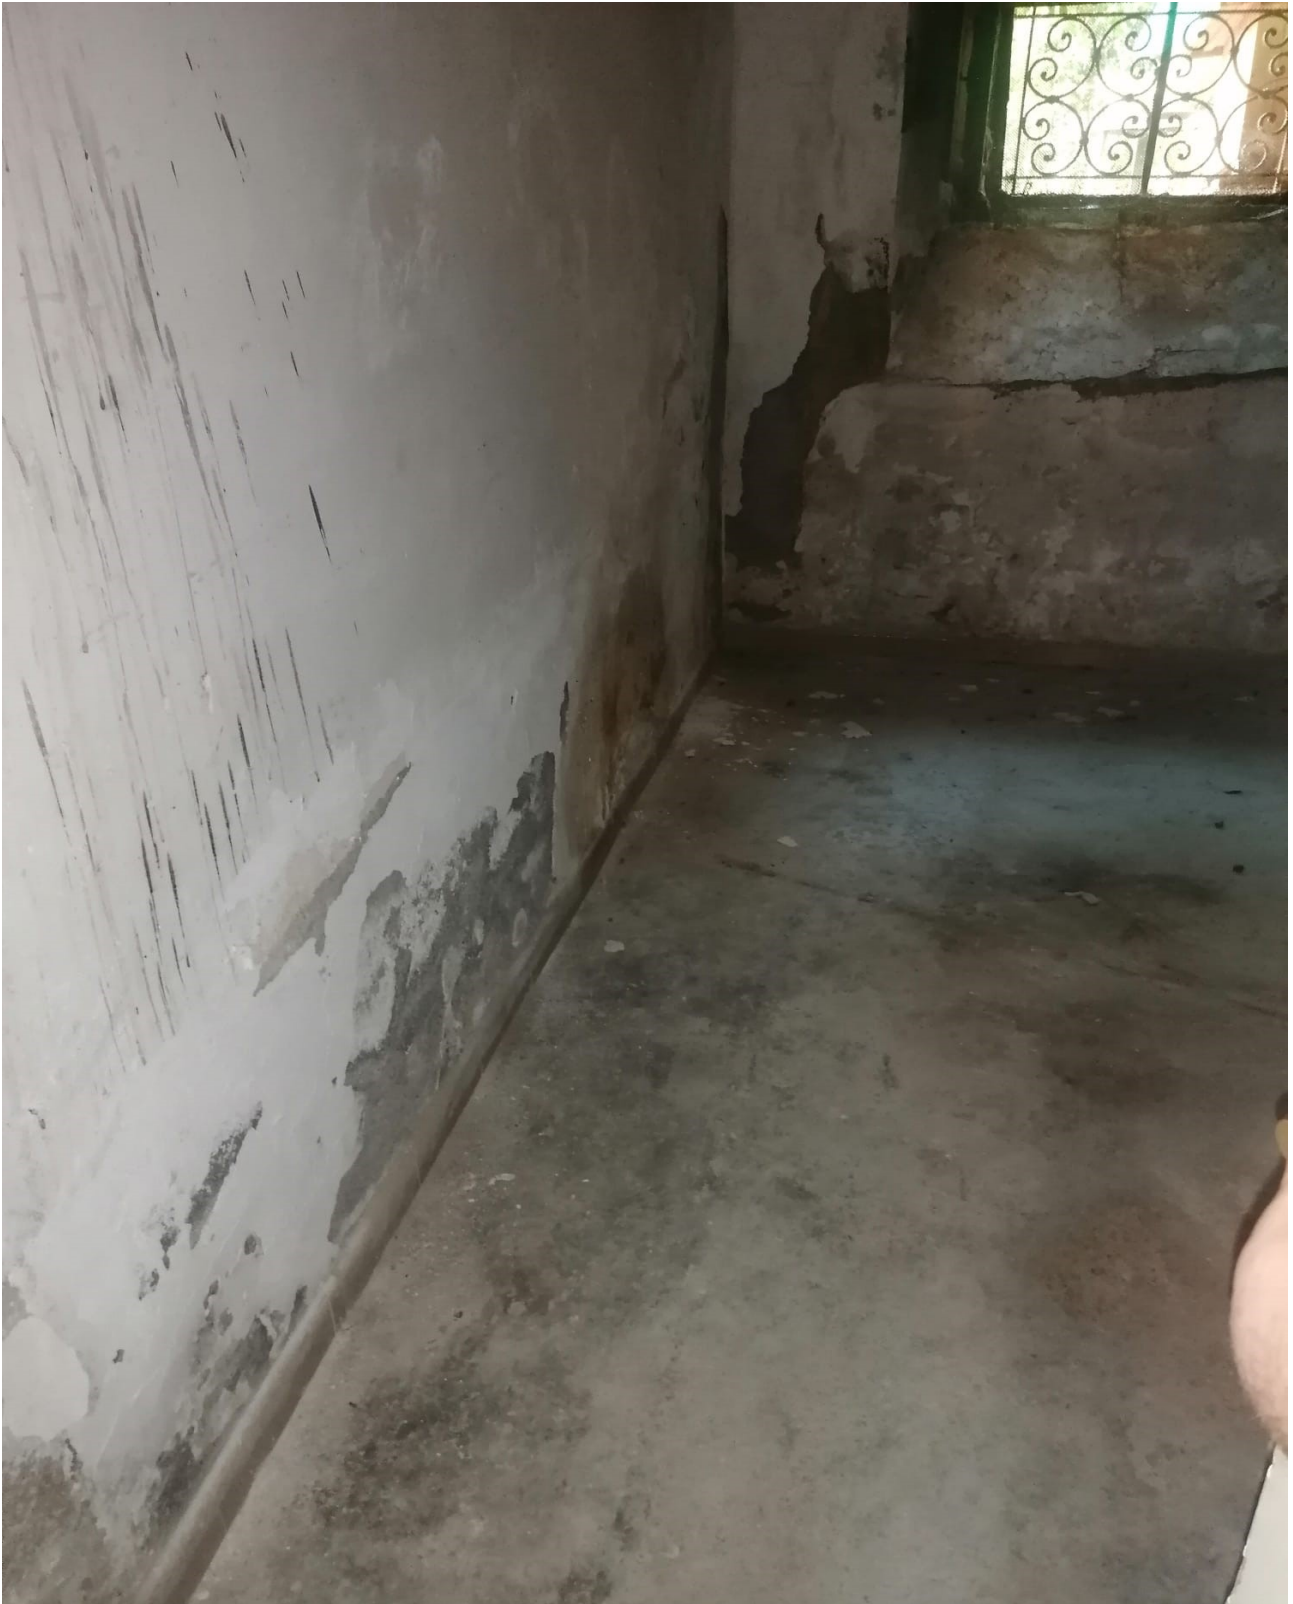
Deposito piano seminterrato

Dal confronto della pianta attuale (**Rif. All. 5**) con quella catastale datata 1939 (**Rif. All. 4**), si riscontrano delle difformità, in particolare nel primo vano deposito è presente un bagno, non di recente realizzazione.
