**TRIBUNALE DI PALERMO**  
**SEZIONE ESECUZIONI IMMOBILIARI**

**ESECUZIONE IMMOBILIARE PROMOSSA DA ISLAND  
REFINANCING S.R.L. contro A + 3  
R.G. ES. 209/1994 - G.ES.: dott. Francesco Gallegra**

## ACCERTAMENTO MESSA IN SICUREZZA E INDIVIDUAZIONE DEI LAVORI

Villa e terreno Lungomare Cristoforo Colombo, 343 Carini (Pa)  
Piano Terra e primo

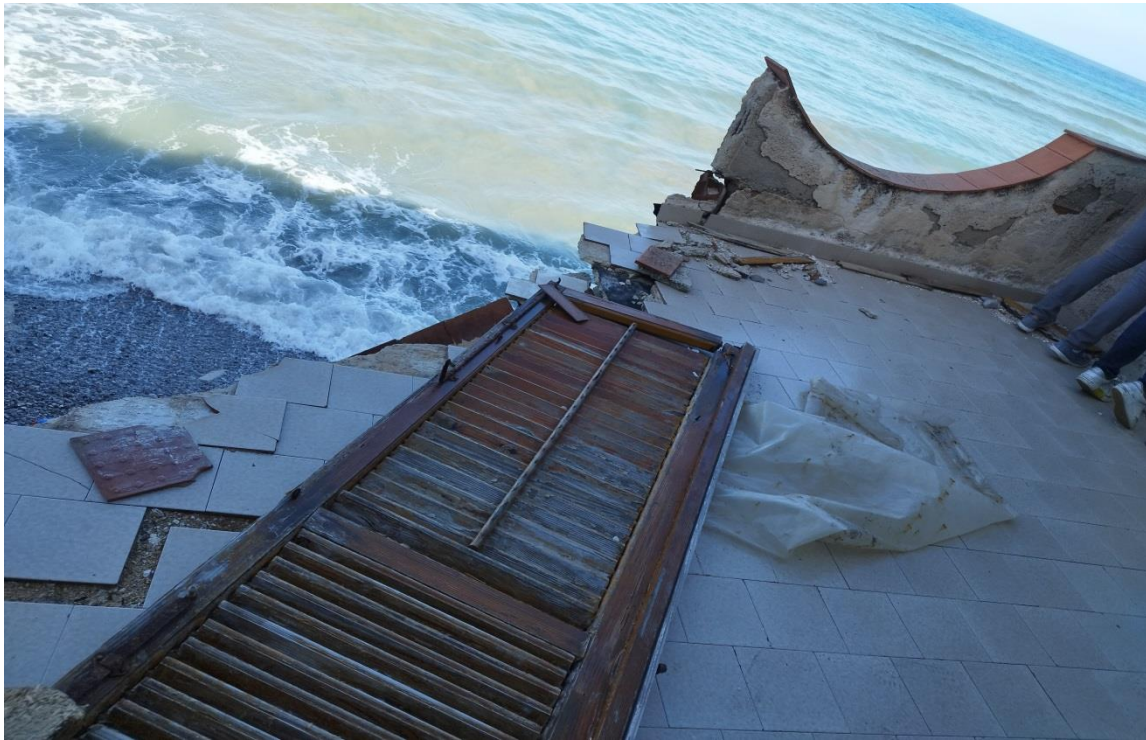
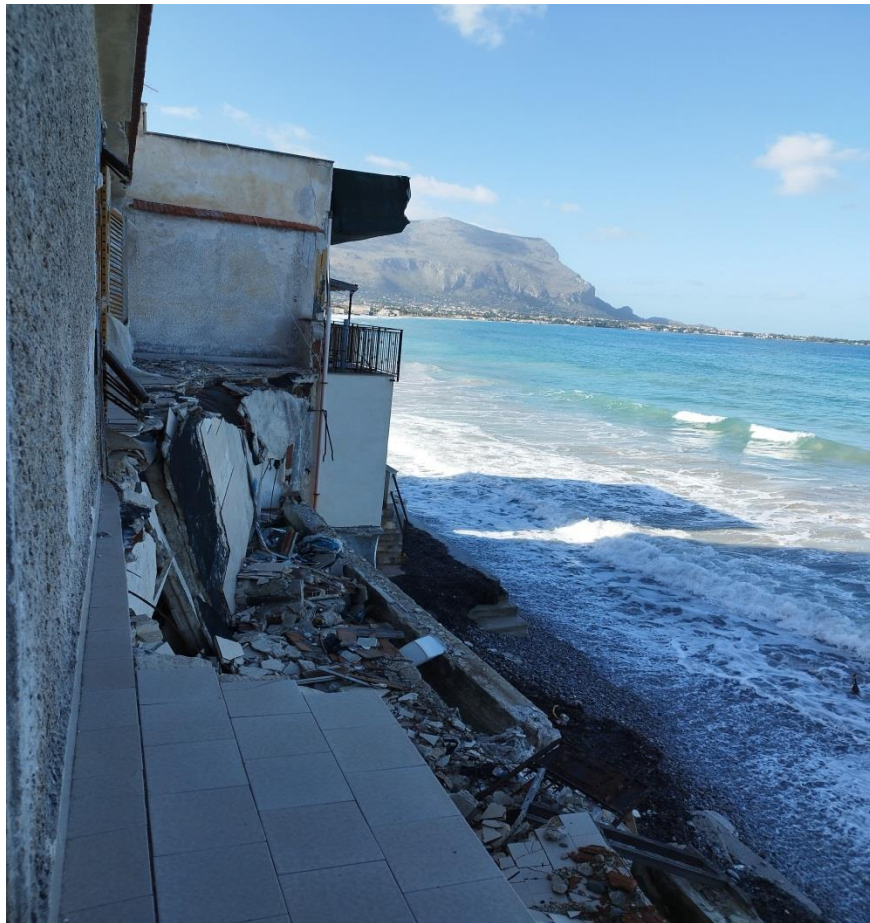
Ad oggi tale crollo avvenuto per l'intera lunghezza del fronte a mare vedi foto allegate ha lasciato i ferri d'armatura, della parte di solaio del terrazzo rimasta attaccata alla muratura del prospetto, agganciati ma inclinati verso il basso per effetto del crollo. Il terrazzo è un elemento aggettante che con il suo peso controbilancia quello derivante

dal solaio interno, equilibrando la struttura sottostante, in questo caso la parete. Per scongiurare una riduzione dei momenti flettenti fuori piano, che potrebbero comportare una messa in crisi dell'assetto statico delle strutture sottostanti generando una rotazione in avanti dell'intera facciata e quindi dell'intero edificio, è necessario intervenire demolendo tutto ciò che è ormai compromesso, ad esempio i locali deposito 1 e 2 (quello che rimane del 2), posti da un lato e dall'altro del portico di piano terra e tutto ciò che è rimasto attaccato alla muratura, in corrispondenza del solaio del terrazzo di primo piano, operando allo stesso tempo il taglio dei ferri d'armatura penzolanti una volta liberata la struttura dal calcestruzzo e da tutto il materiale crollato.

Terrazzo primo piano crollato

2- la demolizione di calcestruzzo di cemento armato, compresi il taglio dei ferri (solaio terrazzo di primo piano fronte mare).

3- risanamento di strutture intelaiate in cemento armato per la ricostituzione della malta copri ferro.

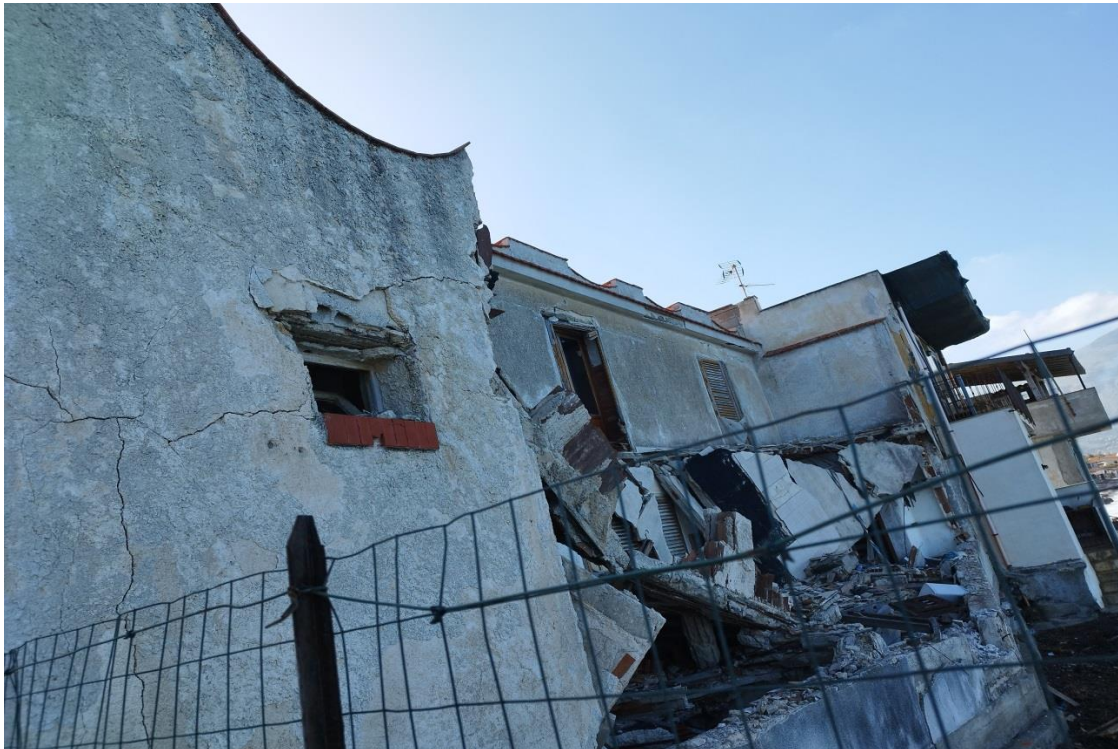
Crollo - depositi 1 e 2 + terrazzo su portico – fronte mare

- 1- la demolizione vuoto per pieno di fabbricati o residui di fabbricati (locali deposito 1

e 2).
