TRIBUNALE CIVILE DI FIRENZE

N° 721/2013 R.G.E.

RELAZIONE DI VERIFICA DELLO STATO DI CONSERVAZIONE A SEGUITO DI ACCESSO AI LUOGHI DEPUTATI, SU INCARICO DELL' ILL.MO SIG. GIUDICE, IN RISPOSTA ALLA SEGNALAZIONE DEL COMANDO DELLA POLIZIA MUNICIPALE DEI COMUNI DI FIGLINE E INCISA VALDARNO INOLTRATA A I.S.V.E.G. LOTTO SITUATO NEL COMUNE DI INCISA/ FIGLINE VALDARNO, VIA STRASBURGO ANGOLO VIA GRECIA.

RELAZIONE DESCRITTIVA

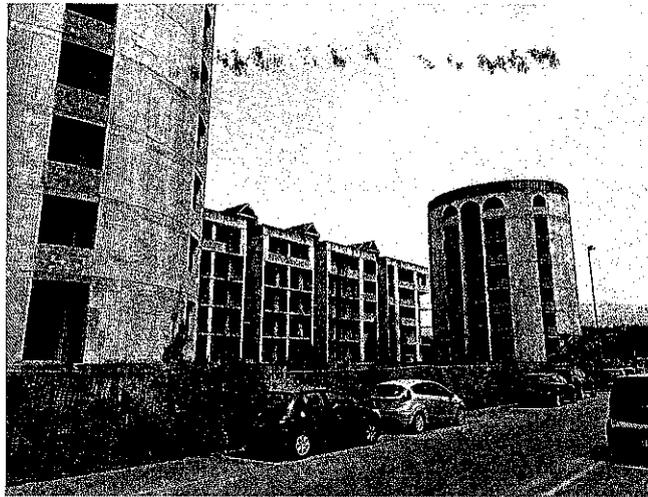
Innanzitutto ho potuto constatare che, rispetto all' accesso effettuato nel 2014, all'epoca della stesura della CTU l'insieme, composto da una stecca di appartamenti di 5 piani fuori terra e due torri cilindriche di 7 piani fuori terra, appare nel suo complesso generale molto migliorato da un punto di vista della pulizia generale e dell' impedimento degli accessi sia al lotto che ad ogni singolo immobile. FOTO A

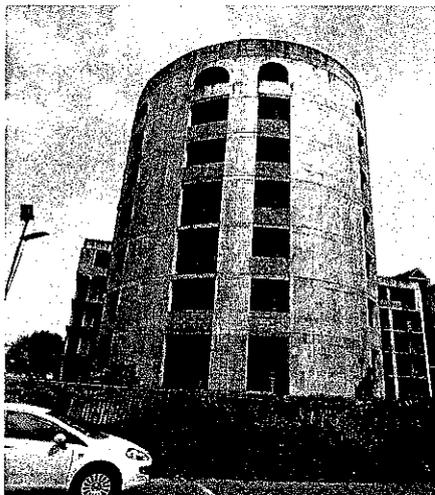
FOTO D

2) Stesso problema rilevato nelle due torri (FOTO D- FOTO E)

Occorre quindi a mio giudizio abbattere quelli già visibilmente deteriorati e rinforzare provvisoriamente con rete metallica elettrosaldata dall'esterno tutti gli altri con l' utilizzo di una PIATTAFORMA AEREA noleggiabile ad un prezzo indicativo a partire da € 800,00 al mese (A FREDDO, ovvero senza operatore, il quale sarà fornito dalla ditta incaricata della manutenzione, previo GONGRUO PIANO DI SICUREZZA, oppure A CALDO, con operatore fornito assieme al noleggio della piattaforma e piano di sicurezza integrato, a maggior costo). Ovviamente il prezzo varia notevolmente a seconda dell' altezza raggiungibile necessaria, piuttosto importante nel nostro caso specifico. Questo nell'immediato. Successivamente abatterli tutti e realizzarli, ancorchè in blocchi di casseri, con rinforzo in ferro interno e gettata di cemento.

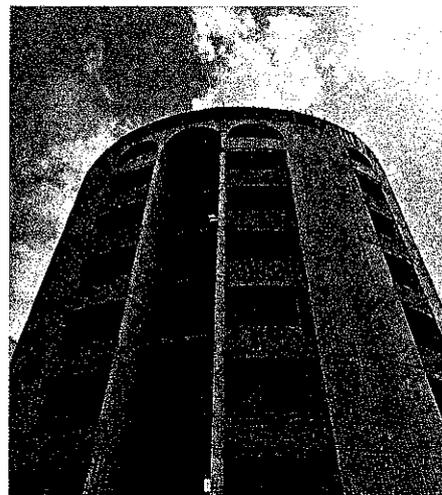
FOTO E angolo Via Strasburgo/Via Grecia

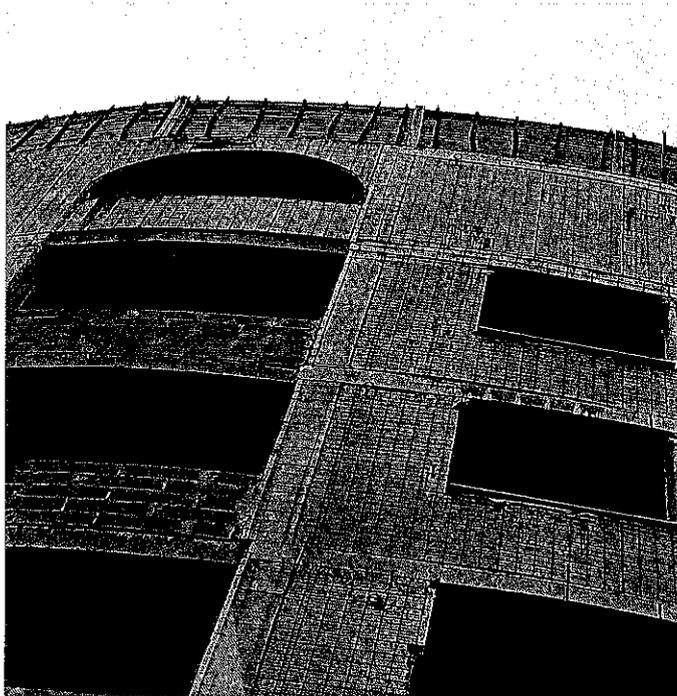
FOTO G

- 3) La torre in angolo tra Via di Strasburgo e Via Grecia, praticamente a ridosso delle due strade pubbliche presenta ancora sulla sua sommità, corrispondente al parapetto in cemento della terrazza condominiale soprastante, solaio ultimo e di copertura piana dell' edificio, un tavolato perimetrale posizionato in orizzontale con trasversi in ferro verticali e fissato con ganci e chiodi al cemento retrostante, del quale rappresentarono all' epoca della realizzazione la cassaforma di contenimento per la gettata. Tale tavolato appare oggi evidentemente deteriorato e in alcune parti marcescente, ed in alcuni punti in evidente stato di precarietà (FOTO G)

Appare a mio giudizio evidente come una situazione del genere non possa che rappresentare un pericolo, sia pure non imminente, ma non databile e non prevedibile, e quindi da risolvere quanto prima. Considerando soprattutto il fatto che la torre è collocata a pochissimi metri dall'intersezione delle due strade succitate e valutata la sua altezza dalla quale un oggetto in caduta potrebbe provocare danni seriamente consistenti a chi di passaggio o in sosta sulle pubbliche strade, non potendo assolutamente prevedersi l'eventuale punto di impatto. Se verrà noleggiata la piattaforma aerea, una volta messa in sicurezza l'area corrispondente all'incrocio delle due strade, si potrà provvedere facilmente. In alternativa una soluzione potrebbe essere quella di intervenire dalla terrazza stessa, lavorando con mezzi manuali dall'interno e distaccando il tavolato e i trasversi verticali in maniera opportuna e attenzionata. Un aiuto in questo senso potrebbe essere fornito dai ganci di sicurezza presenti lungo tutto il perimetro della torre, fino alla sua sommità (FOTO L/ FOTO M) i quali previo un indispensabile Piano di Sicurezza fornito dalla ditta attualmente incaricata dei lavori, o altri per essa, potrebbero garantire un lavoro meno pericoloso nel caso che, chi dovesse manualmente lavorare dall'interno della terrazza potesse inavvertitamente sporgersi più del dovuto. Fermo restando la messa in sicurezza del perimetro.
